# Rakennustekninen kuntotutkimus

Louhiojan koulu

Opinpolku 8  
81200 Eno

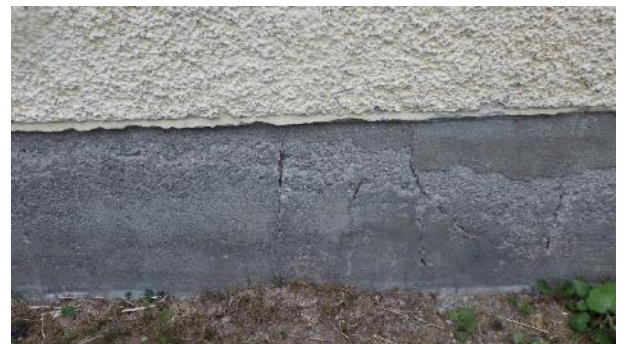
- Perusmuurin maanpinnan yläpuolisen, näkyvän osan (sokkeli) betonipinta on rapautunut. Perustuksissa oli havaittavissa pystysuuntaisia halkeamia. Kellarin autotallien sisäänkäyntiluiskien tukimuurit ovat teräsbetonia, jotka ovat rakenteeltaan hyväkuntoisia pienialaista lohkeamaa lukuun ottamatta. Lohkeama sijaitsee tulimuurin yläkulmassa.

**Kuva 5.2.6.** Sokkelin pinnalla on näkyvissä valuaikaisia kiviaineksen erottumajälkiä sekä pystysuuntaisia halkeamia.

- Peruskorjaustarve on perusmuurin ja sisäpuolisen tiiliverhouksen välissä olevien mineraalivillalämmöneristeiden uusiminen. Uuden rakenteen suunnittelussa tulee ottaa rakenteen kosteustekninen toimivuus.
  - Korjauslaajuus on vähintään keittiön porrashuoneen kohdalla, joka yhteydessä 1-kerroksen tiloihin.
- Perusmuurin maanpäällisen koroikeosan (sokkelin) pintaosan korjaus ja pinnoittaminen.

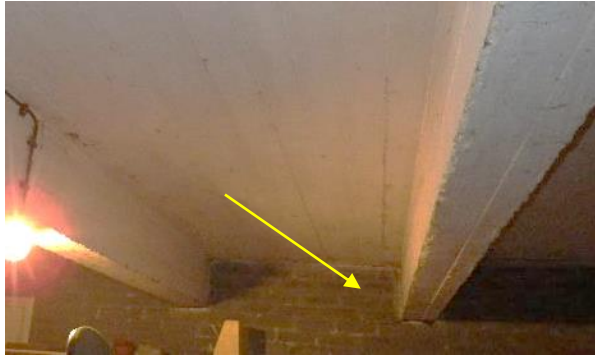
- Perusmuurin sisäpuolisessa verhomuurauksessa oli havaittavissa muutamia paikallisia halkeamia mm. autotallissa ja entisessä polttoainevarastossa. Halkeamat ovat todennäköisesti, osin perustusten liikkeistä johtuvia (autotallin pystyhalkeama) ja mahdollisesti välipohjan taipumien aiheuttamaa (halkovaraston vaakahalkeama, pukkiiholvin alapuoella).

**Kuva 5.2.7.** Perusmuurin sisäpuoleisessa tiiliverhouksessa vaakahalkeamia palkkien alapuolella.

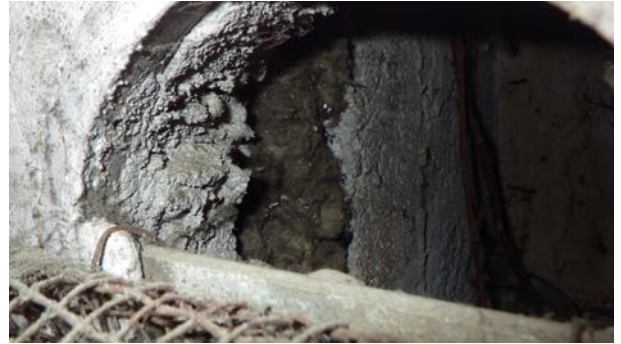
**Kuva 5.2.8.** Perusmuurin sisäverhousmuurauksen ja perusmuurin välinen eriste on näkyvissä tuuletusventtiilin ilma-aukosta (keittiön varasto).

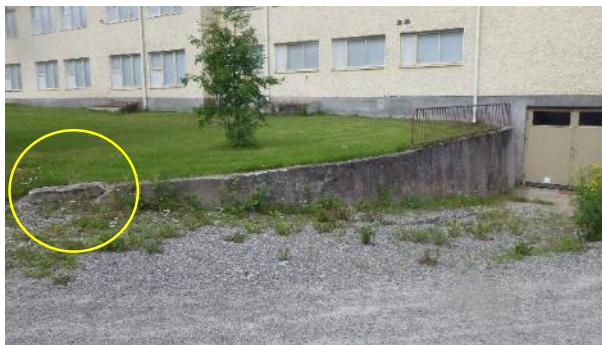
**Kuva 5.2.9.** Kellarin sisäänkäynnin maanvastaisen tukimuurin kulma on vaurioitunut.

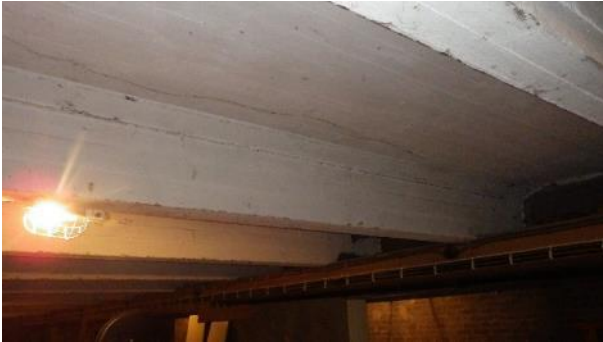
- Ylälaattapalkeissa todettiin yksittäinen halkeama kellarin halkoluukun läheisyydessä. Halkeamalla ei ole merkitystä rakenteen kantavuuteen.
- Muissa osissa 1- kerroksen välipohjat ovat alalaattapalkkirakenteita irtoylälaatoilla, joiden täyteenä on kellaritiloja vasten olevissa tiloissa sahanpuru / kutterilastueriste.

**Kuva 5.6.5.** 1-kerroksen välipohjarakenteen (VP3) alapuoli entisen halkovaraston kohdalla. Laatassa näkyy halkeama.

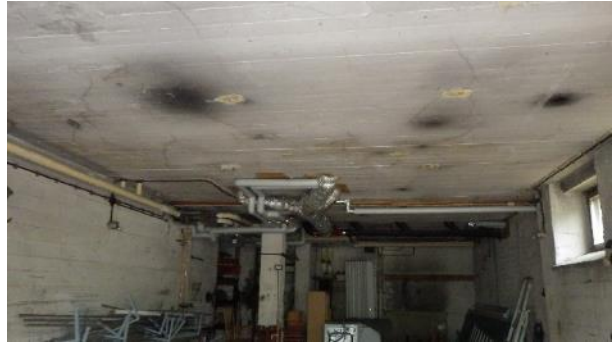
**Kuva 5.6.6.** 1-kerroksen välipohjarakenteen (VP1) alapuoli autotallissa. Alalaatassa on vanhoja kosteusvauriojälkiä.

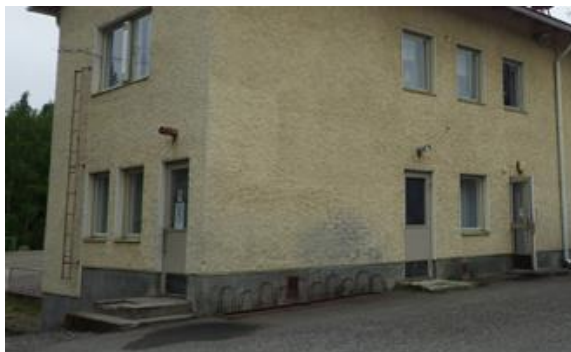
**Kuva 5.8.1.** Koillispäädyn päätysisäänkäynnin ulkoportaat ovat huonokuntoisia.

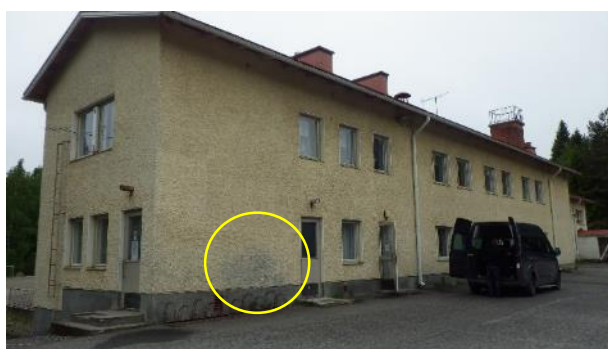
**Kuva 5.9.2. Ulkoseinän maalipinnassa paikallisia vaurioita**

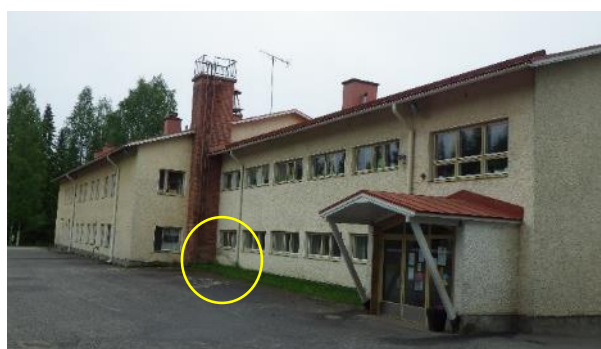
**Kuva 5.9.3. Ulkoseinän maalipinnassa paikallisia vaurioita.**

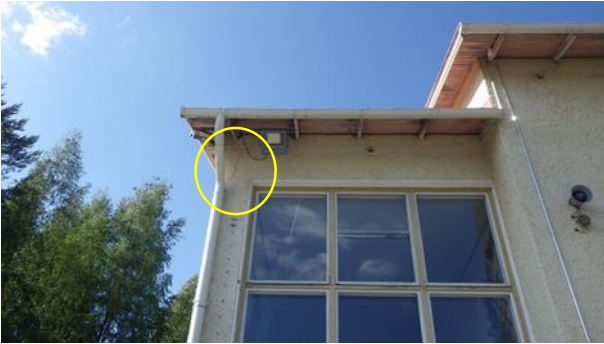
**Kuva 5.9.4.** Julkisivussa paikallinen halkeama.

- Julkisivumuurauksessa / -rappauksessa paikallisten halkeamien paikkaus ja maalipinnan uusiminen.

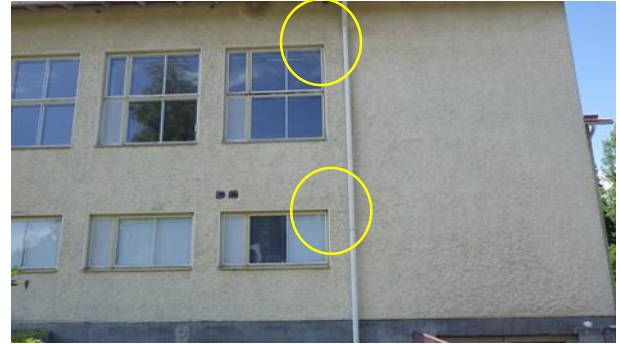
**Kuva 5.9.5.** Julkisivussa paikallisia halkeamia.

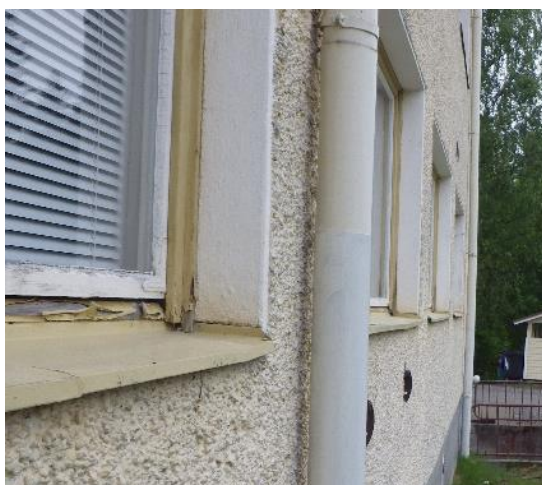
**Kuva 5.10.1.** Ikkunoiden vesipeltien viettokallistus on vähäinen.

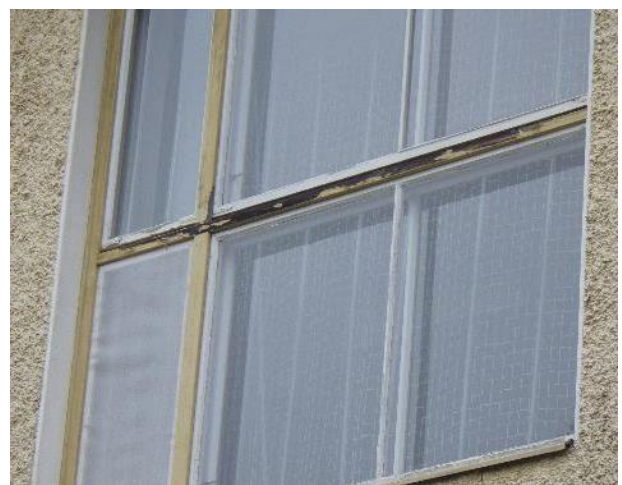
**Kuva 5.10.2.** Juhlasalin ikkunoiden ulkopuitteessa on havaittavissa lahovaurioitumista.

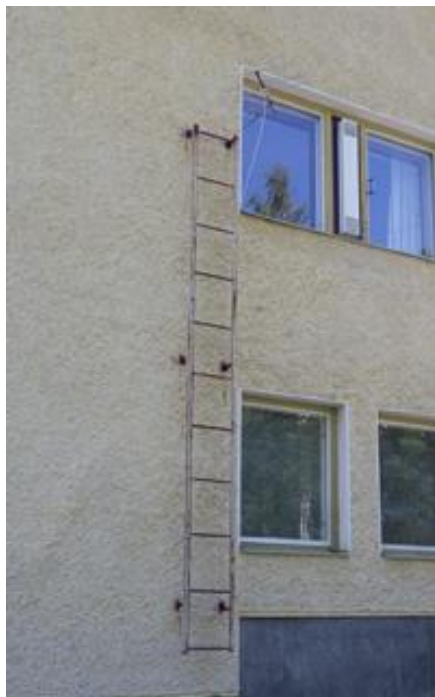
Palotikkaan kiinnitysosissa on ruostevaurioita. Turvallisuutta heikentäviä vaurioita ei ollut havaittavissa.

**Kuva 5.12.5.** Koillispäädyn palotikkaissa on ruostevaurioita

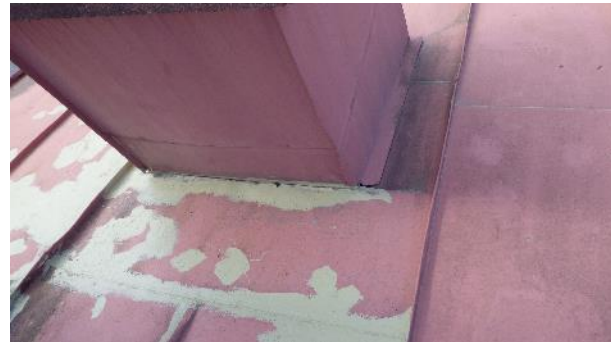
**Kuva 5.13.2.** Peltikatteen maalipintaa on korjattu ruosteisilta kohdilta.

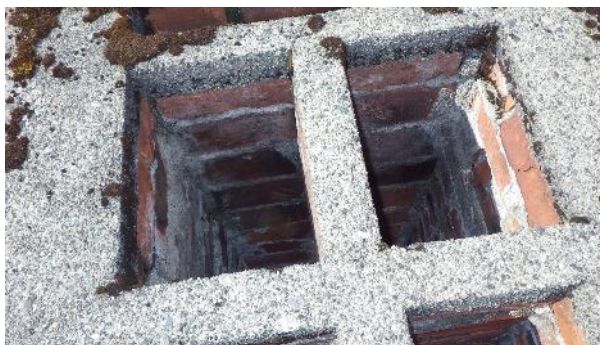
**Kuva 5.17.1.** Tiilihormin ylimmissä tiilivarveissa on alkavaa rapautumista.

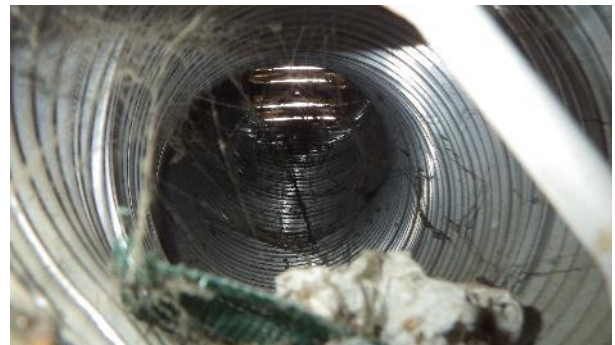
**Kuva 5.17.6.** Kellarin seinässä oleva ilmanvaihtoaukko on putkitettu osin ruttuputkella.

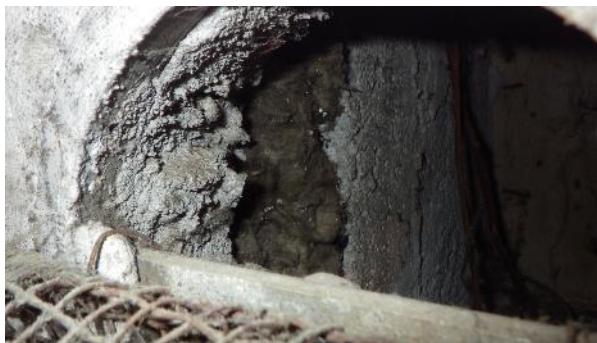
**Kuva 5.17.7.** Kellarin varaston perusmuurissa olevan ilmanvaihtoaukossa on näkyvissä lämmöneriste.

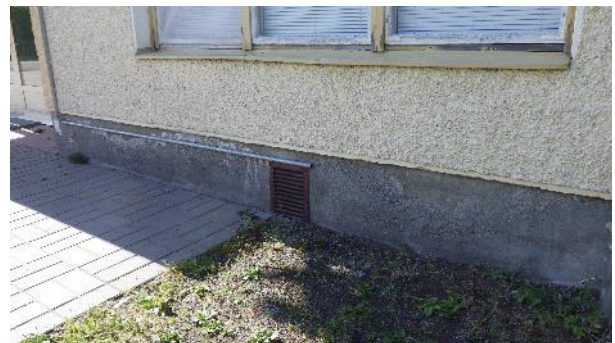
**Kuva 5.17.8.** Kellarin ilma-aukon alapinta sijaitsee maanpinnan tasossa.

- Veistosalin kohdalla olevat IV-kanavien läpivientien tiivistäminen ulkoverhousmuurauksen kohdalta.
- Kellarin perusmuurissa, maanpinnan tason lähellä olevien, tuuletusaukkojen alaosan korottaminen.
- Hormien sääsuojien asentaminen.
- Hormien yläosan korjaukset.
- Hormien puhdistaminen lähivuosien aikana.
- Kellarin perusmuurissa olevien tuuletusaukkojen putkittaminen niissä kohdassa, jossa on näkyvissä mineraalivillaeristeitä.

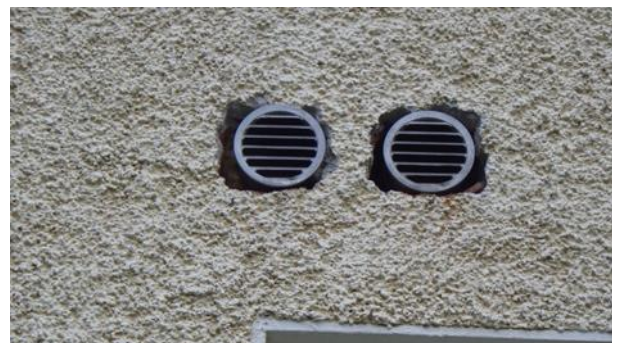
**Kuva 5.17.12.** Veistosalin kohdalla olevat IV-ritilät. Läpiviennit ulkoseinässä ovat tiivistämättä.

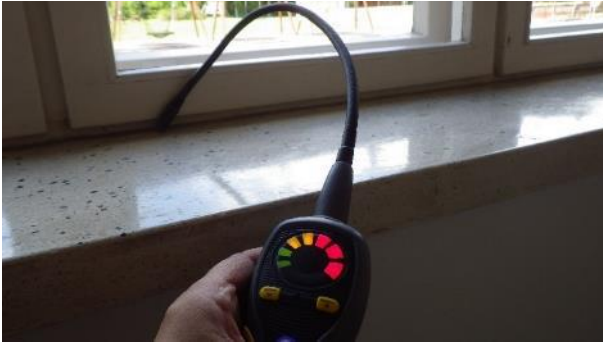
**Kuva 5.18.1.** Oppilaseteisen ikkunakarmin ja ikkunapenkin liitoksessa on ilmayhteys eristetilaan.

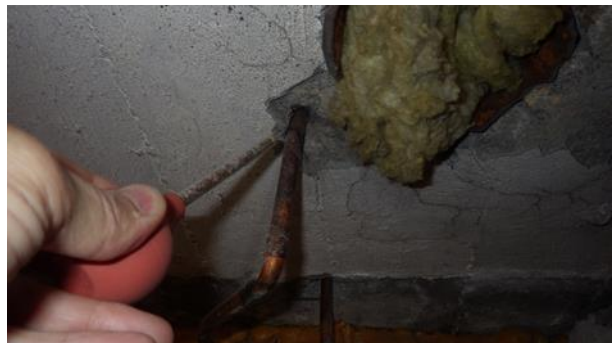
- Välipohjan viemäri- ja vesijohtoläpivienneissä todettiin epätiiveyttä autotallien kohdalla. Läpivientien kautta 1-kerroksen sisäilmaan on mahdollisuus päästä kulkeutumaan autotallitiloista mm. öljymäistä hajua.
- Öljysäiliötilan kohdalla välipohjalaatassa on pienialainen aukko, josta on näkyvissä välipohjan lastuvillalevyeriste. Riskinä on öljymäisen hajun kulkeutuminen yläpuolella olevaan luokkatilaan rakenteiden epätiivelyskohtien kautta.

**Kuva 5.18.4.** Välipohjan epätiivis läpivienti autotalissa.

- 1-kerroksen pesu- ja pukutilojen kohdalla, kosteusvaurioalueella, välipohjarakenteen lämmöneristeiden uusiminen ja muottilautojen poistaminen alapuolelta käsin.
- Välipohjan läpivientien tiivistäminen kellaritilojen puolelta.
- 2.kerroksen välipohjatilassa (tila 215) esiintyvän viemäriperäisen hajuhaitan selvittäminen (viemärikuvaus).

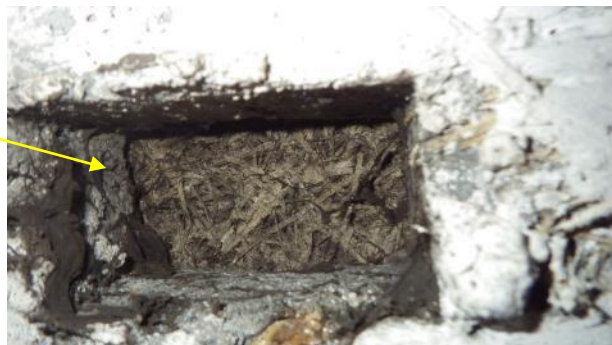
**Kuva 5.18.6.** Öljysäiliötilan holvissa yhteys välipohjan eristekerrokseen.
