| | Kohteen nimi<br><b>Innantie 2</b> | | | | |
| <b>Rakennus-<br/>paikka</b> | Katuosoite, postinumero ja postitoimipaikka<br><b>Innantie 2, 80260 Joensuu</b> | | | | |

## RLVIS-KUNTOARVIO

12.02.2021

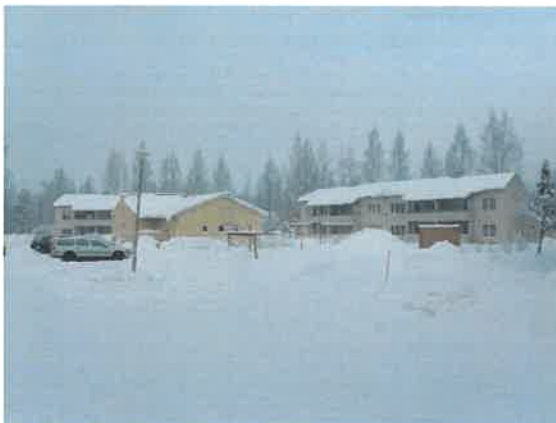
Kuva 1: Asfalttialueiden kuntoa ei voitu arvioida maassa olevasta lumesta johtuen.

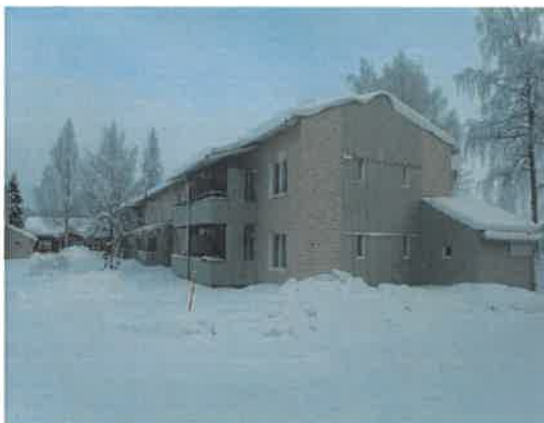
Kuva 2: Nurmialueiden kuntoa ei voitu arvioida maassa olevasta lumesta johtuen.

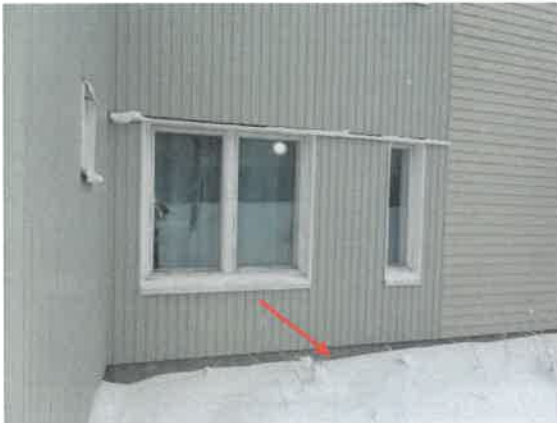
Perusmuurien ulkopinnoissa ei havaittu halkeamia tai muita muodonmuutoksia. Perusmuurien ulkopuolisesta vedeneristyksestä ei saatu tietoa eikä myöskään havaintoja ja suosittelemme niiden(esim. muovisen perusmuurilevyn) asentamista/uusimista salaojen uusimisen yhteydessä.

Kuva 3: Perusmuurien ulkopuolisesta vedeneristyksestä ei saatu havaintoja.

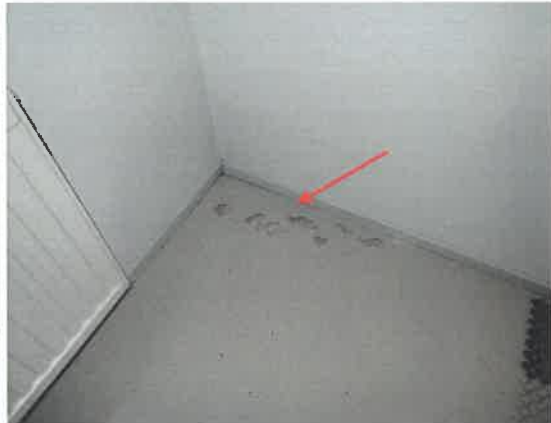
Asuinrakennusten maanvaraisessa betonilaatassa ei havaittu puutteita. Huoltorakennuksen maanvaraisessa alapohjassa havaittiin maalipinnan lohkeilua ja irtoamista ja tästä syystä suosittelemme huoltorakennuksen alapohjan kuntotutkimusta jolla selvitetään alapohjan kunto ja pinnoitevaurion syyt.

Kuva 4: Huoltorakennuksen maanvaraisessa alapohjassa havaittiin maalipinnan lohkeilua.

**Kuntoluokka: 3 tyydyttävä**

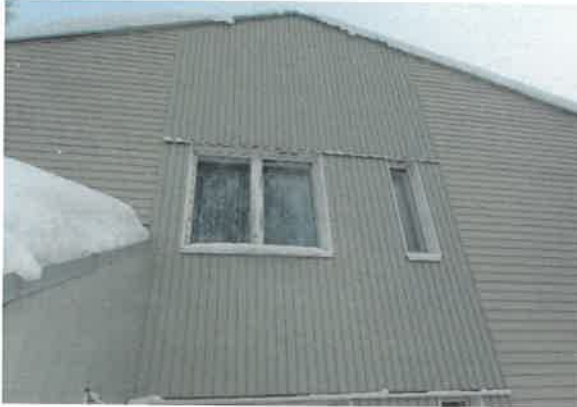
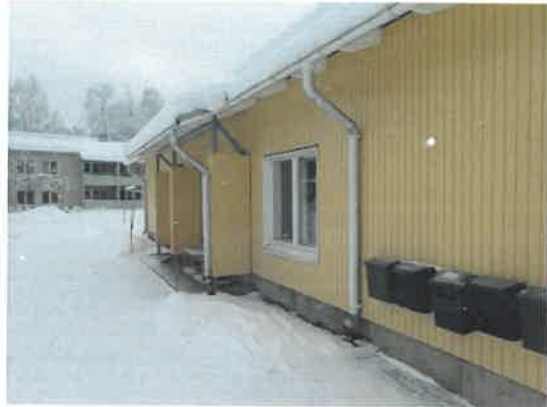
Saatujen tietojen mukaan rakennusten julkisivujen lautaverhoukset on huoltomaalattu lähivuosina. Lautaverhousten kunnossa ja pintakäsittelyssä ei havaittu puutteita.

Kuva 5: Lautaverhousten kunnossa ja pintakäsittelyssä ei havaittu puutteita.

Kuva 6: Lautaverhousten kunnossa ja pintakäsittelyssä ei havaittu puutteita.

**Kuntoluokka:** 4 hyvä

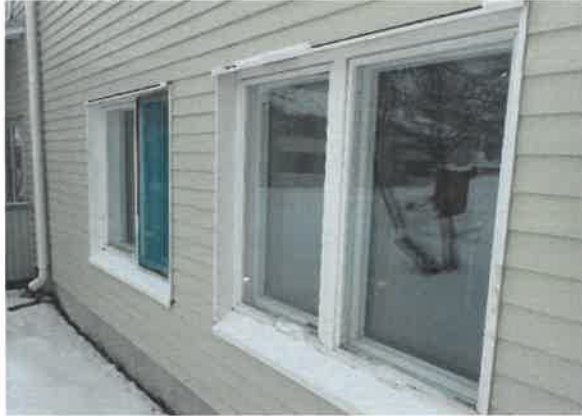
Kuva 7: Ikkunoiden ulkopintojen pintakäsittelyssä havaittiin kulumista ja lievää halkeilua

**Kuntoluokka: 3 tyydyttävä**

Puuikkunoiden tekninen käyttöikä on noin 50 vuotta joten käyttöikää ikkunoilla on vielä noin 20 vuotta ja niiden kunto huomioiden suosittelemme niille kunnostamista siten, että puitteiden käynnit tarkastetaan ja tarvittaessa säädetään, puupinnat huoltomaalataan ja kumitiivisteet uusitaan sekä ulkopintojen liitosten ja vesipeltien tiiveydet tarkastetaan ja tarvittaessa korjataan. Tällä toimenpiteellä ikkunoiden käyttöikää saadaan jatkettua noin 15-20 vuotta.

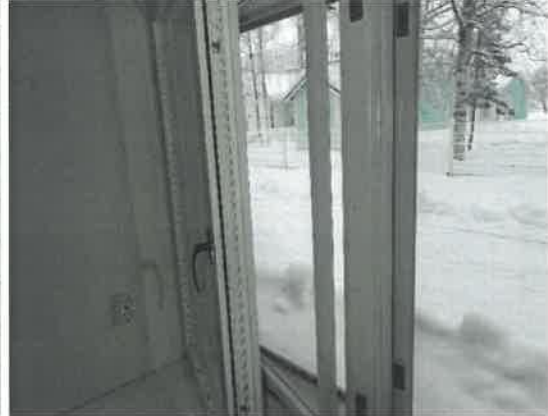
Kuva 8: Ikkunoiden kumitiivisteissä havaittiin kovettumista ja kimmoisuuden häviämistä.

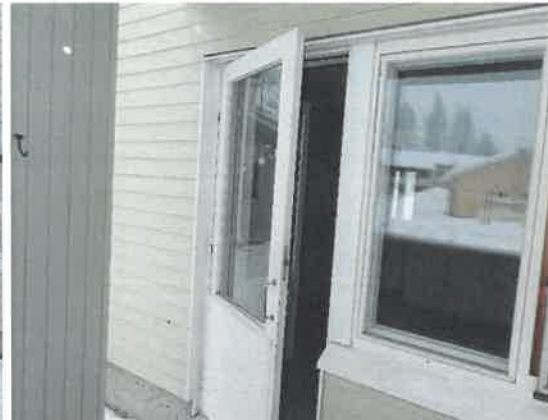
Kuva 10: Parvekeovi.

**Kuntoluokka: 3 tyydyttävä**

Parvekeovien käynneissä ja kunnossa ei havaittu puutteita mutta suosittelemme niiden kunnostamista ja huoltomaalaamista sekä kumitiivisteiden uusimista ikkunoiden kunnostamisen yhteydessä.

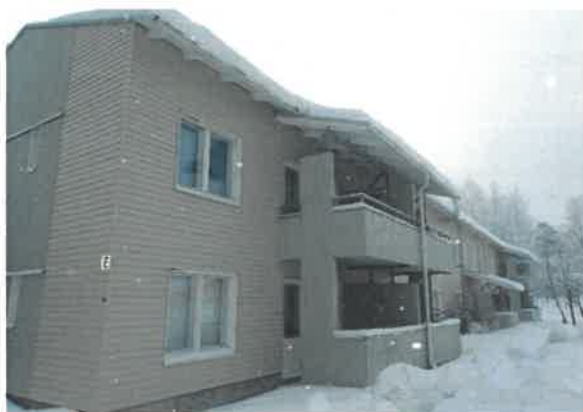
Kuva 11: Parvelaattojen ja kaiteiden kunnossa ja pintakäsittelyssä ei havaittu puutteita.

**Kuntoluokka: 4 hyvä**

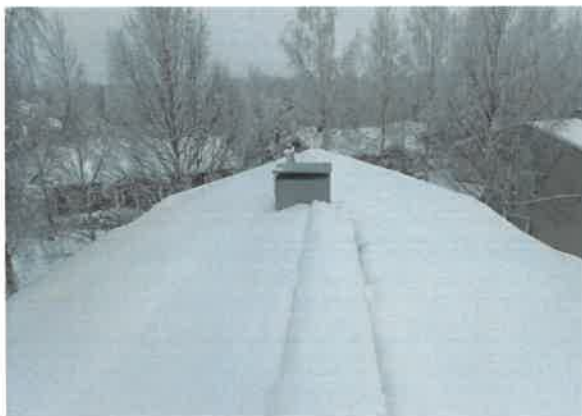
Kuva 12: Peltikatteen ja sen pintakäsittelyn kuntoa ei voitu arvioida katolla olevasta lumesta johtuen mutta ennalta saadun tiedon mukaan peltikatteet on huoltomaalattu vuonna 2019.

**Kuntoluokka:** 4 hyvä (peltikate), 3 tyydyttävä (räystäskourut ja syöksytorvet)

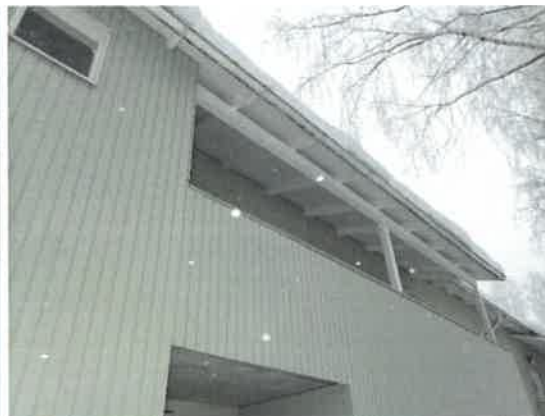
Rakennusten vesikouruissa havaittiin pintavaurioita. Vesikourujen ja syöksytorvien tekninen käyttöikä on noin 25-30 vuotta joten suosittelemme niiden uusimista.

Kuva 13: Vesikourujen ja syöksytorvien tekninen käyttöikä on noin 25-30 vuotta joten suosittelemme niiden uusimista.

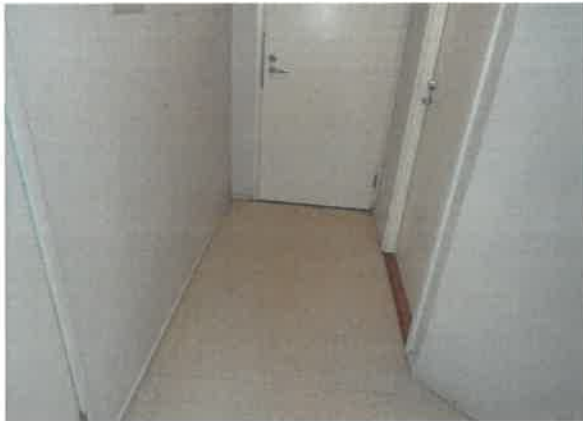
Yhteisitilojen latioissa on alkuperäinen muovimatto ja seinät on maalattu. Muovimattopinnoitteessa havaittiin kulumista. Muovimattopinnoitteen tekninen käyttöikä on normaalikäytössä noin 30 vuotta ja näistä syistä suosittelemme yhteisten tilojen muovimattopinnoitteiden uusimista. Lattiarakenteessa saatta olla asbestia joten toimenpiteeseen voidaan ryhtyä vasta asbesti- ja haitta-ainekartoituksen jälkeen.

Kuva 14: Yhteisten tilojen muovimattopinnoitteissa havaittiin kulumista.

**Kuntoluokka:** 1 heikko

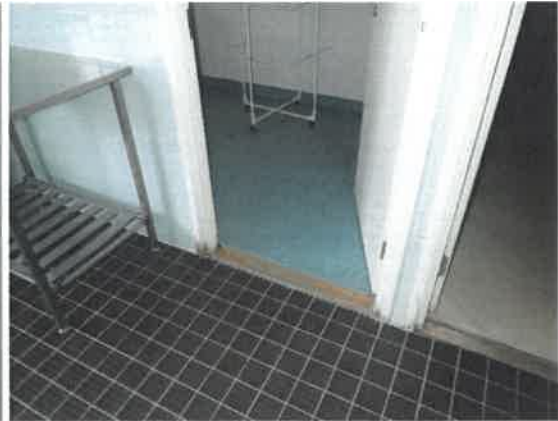
Kuva 15: Yhteistilojen väliovien kunto on heikko.

Yhteisten tilojen väliovet ovat huullettuja kennorakenteisia levyovia joissa on puukarmit. Niiden kunto on heikko ja suosittelemme niiden uusimista lattiapinnoitteiden uusiminen yhteydessä.

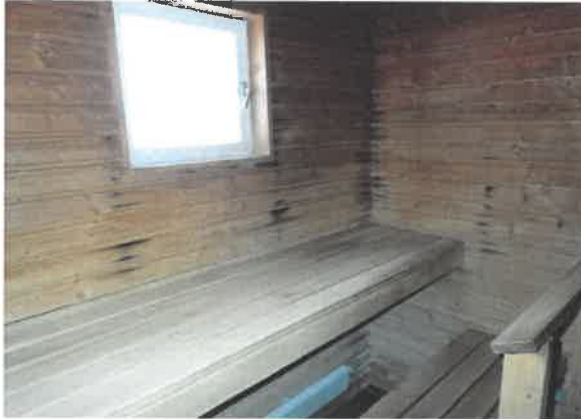
Kuva 16: Löylyhuoneen pintarakenteiden kunto todettiin heikoksi.

**Kuntoluokka:** 1 heikko

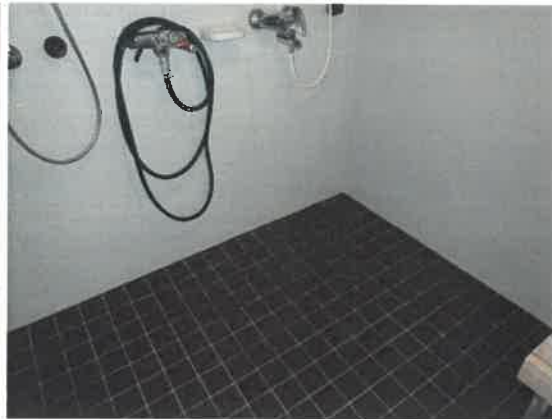
Kuva 17: Pesutilojen pintarakenteiden kunto todettiin heikoksi.

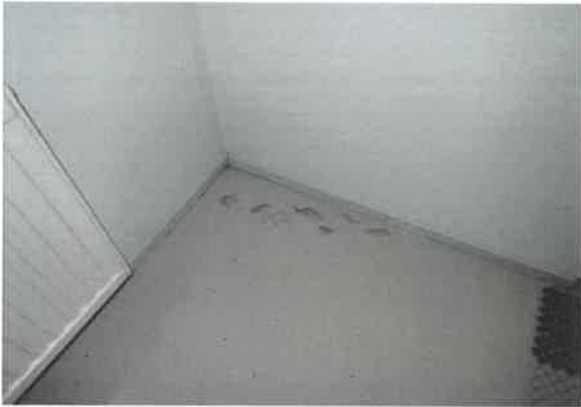
Pukuhuoneiden lattioiden maalipinnoissa havaittiin halkeilua ja maalikalvon irtoamista joka saattaa johtua maasta nousevasta kosteudesta. Tästä syystä suosittelemme huoltorakennuksen maanvaraisen alapohjan kuntotutkimusta jolla selvitetään alapohjan kunto ja pinnoitteen irtoamisen syyt.

Kuva 18: Pukuhuoneiden lattioiden maalipinnoissa havaittiin halkeilua ja maalikalvon irtaamista.

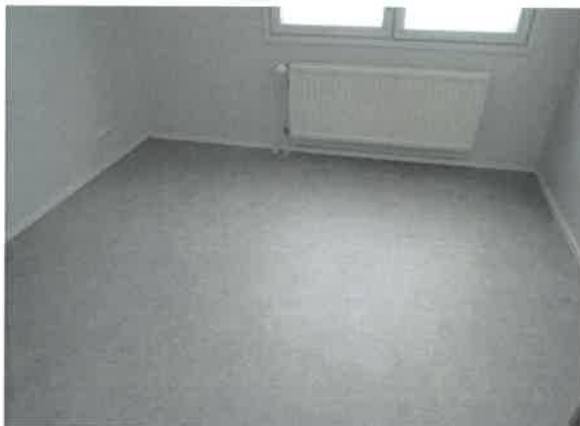
Kuva 19: Asuinhuoneiden muovimattopinnoitteiden tekninen käyttöikä on saavutettu.

**Kuntoluokka: 1 heikko**

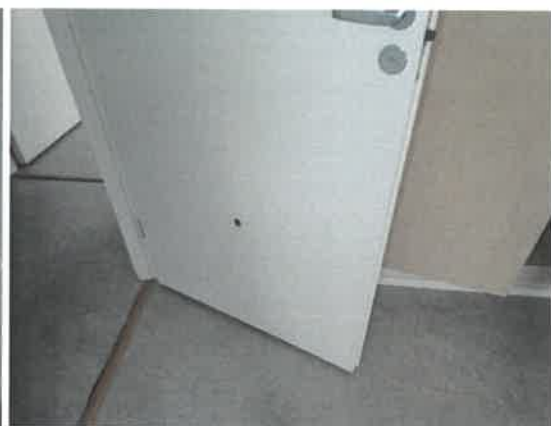
Kuva 20: Asuinhuoneiden väliovien kunto havaittiin heikoksi.

Asuinhuoneiden väliovet ovat alkuperäisiä huullettuja kennorakenteisia levyovia joissa on puukarmit. Niiden kunto on heikko ja suosittelemme niiden uusimista lattiapinnoitteiden uusiminen yhteydessä.

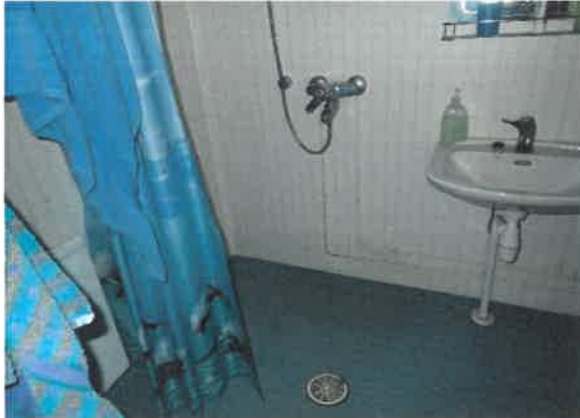
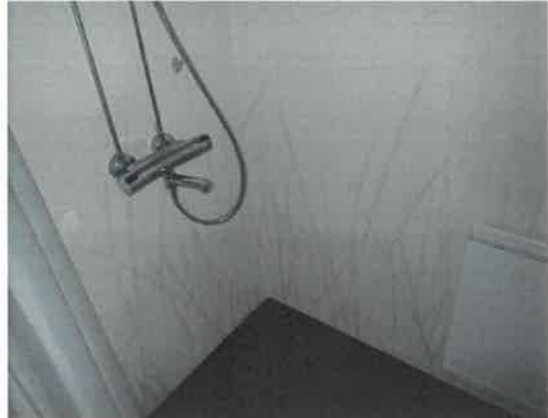
Kuva 21: Kylpyhuoneiden muovipinnoitteiden kunto on heikko.

Kuva 22: Kylpyhuoneiden muovipinnoitteiden kunto on heikko.

**Kuntoluokka:** 1 heikko

Suosittelimme kaikkien asuntojen kylpyhuoneiden peruskorjaamista.

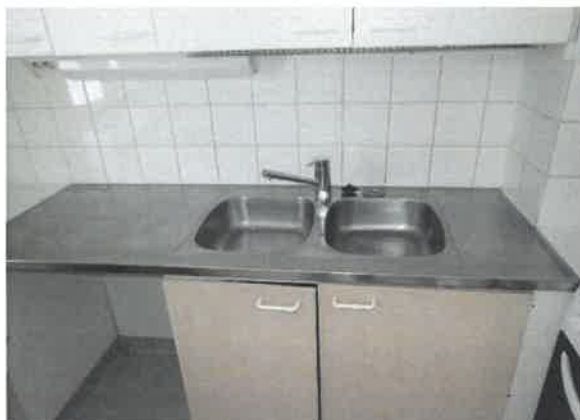
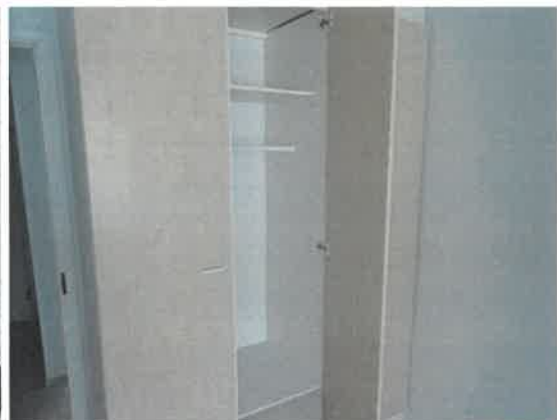
Kalusteiden kunto havaittiin heikoksi ja niiden tekninen käyttöikä on noin 25-30 vuotta joten suosittelemme asuntojen vakiokiintokalusteiden uusimista.

Kuva 23: Keittiökalusteiden kunto havaittiin heikoksi.

Kuva 24: Kiintokalusteiden kunto havaittiin heikoksi.

**Kuntoluokka:** 1 heikko

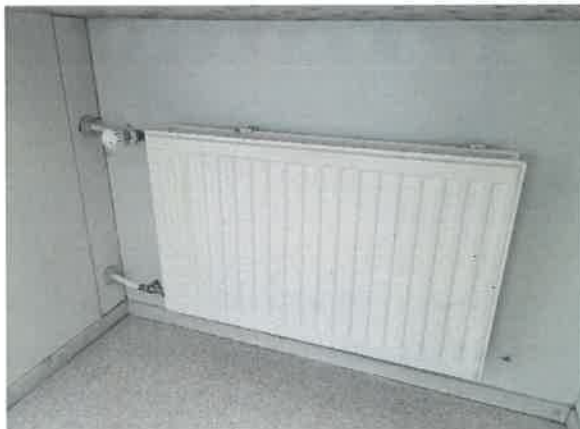
Radiaattorit ovat alkuperäisiä yksi- ja kaksilevyisiä poimutettuja teräslevypattereita. Radiaattoreiden toiminnassa ei havaittu puutteita ja niillä on vielä teknistä käyttöikää runsaasti jäljellä. Jäljellä olevan käyttöiän määrittäminen selvinnee osana järjestelmien kuntotutkimusta.

Kuva 29: Lämmityspatteri kiinteistössä.

**Kuntoluokka:** 3 tyydyttävä

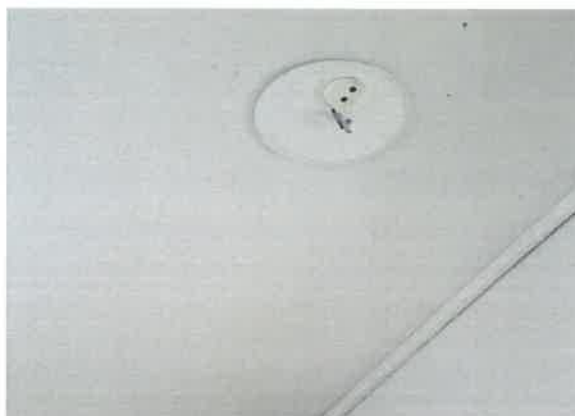
Kuva 49: Maadoittamaton, pistotulppallinen valaisin koukkukansi.

**Kuntoluokka:** 2 välttävä - 4 hyvä

Henkilöturvallisuuden näkökulmasta tarkastellen nykymääräysten mukaisesti kaikki pistorasiaryhmät on varustettava vikairtasuojauksella. Vaatimus ei kuitenkaan ole takautuva, joten asennukset suositellaan uusittaviksi nykymääräysten mukaisiksi peruskorjauksen yhteydessä.

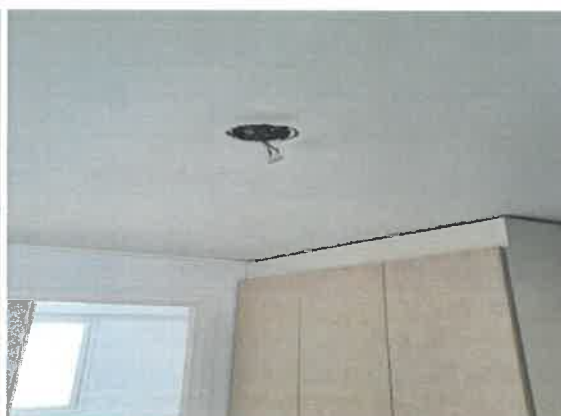
Kuva 50: Avoin kattorasia sokeripalaliitännällä.

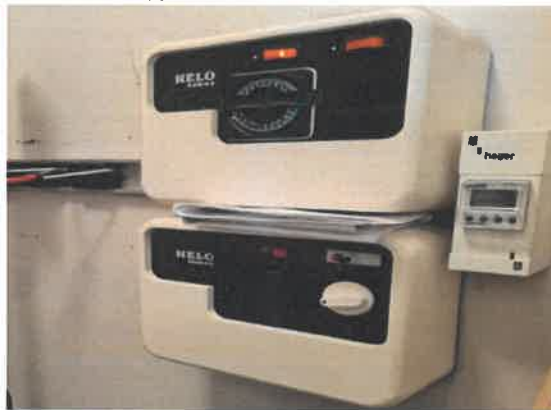
Kiukaan ohjauskeskus on teknisen käyttöikänsä lopussa. Ohjauskeskukseen on vaihdettu jossain vaiheessa päivitetty aikakello luultavasti alkuperäisen rikkiönnuttua.

Kuva 52: Kiukaan ohjauskeskus.

**Kuntoluokka:** 2 vältävä (keskus)

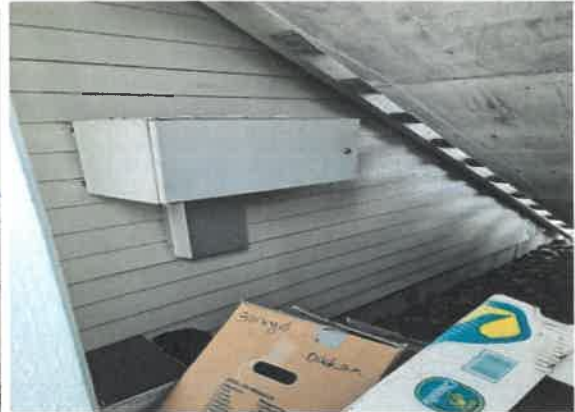
Kuva 58: Käytöstä poistettu SAVE keskusyksikkö rapun alla.

Käytöstä poistetut SAVE järjestelmän laitteet suositellaan purettaviksi.
