| | Kohteen nimi<br>Noljakankaari 10 | | | | |

## RLVIS-KUNTOARVIO

11.02.2021

PROJEKTI 315198

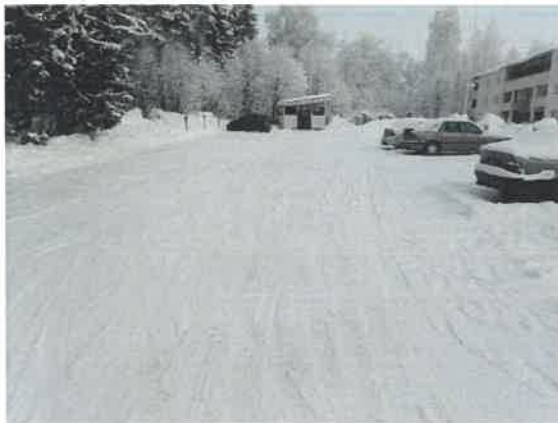
Saatujen tietojen mukaan alueiden pintarakenteet ovat alkuperäiset, eli vuodelta 1988. Asfalttipintojen tekninen käyttöikä on 20-30 vuotta ja näin ollen alueiden asfalttipinnat ovat käyttöikänsä päässä ja suosittelemme niiden uusimista. Samassa yhteydessä on perusteltua uusida myös alueiden kivituhkapintaiset käytävät. Nurmikoille ja istutusalueille ei ole määritelty teknistä käyttöikää mutta kiinteistön salaojat ovat alkuperäiset ja niiden huoltohistoriasta ei ole tietoa, niin suosittelemme salaojajärjestelmän uusimista. Kellarillisten talojen salaojien tekninen käyttöikä on noin 30 vuotta ja näin ollen kiinteistön salaojat ovat käyttöikänsä päässä. Salaojajärjestelmän uusimisen yhteydessä on järkevää uusida myös rakennuksen ympärillä olevat nurmi- ja istutusalueet.

Kuva 1: Asfalttialueiden kuntoa ei voitu arvioida maassa olevasta lumesta johtuen.

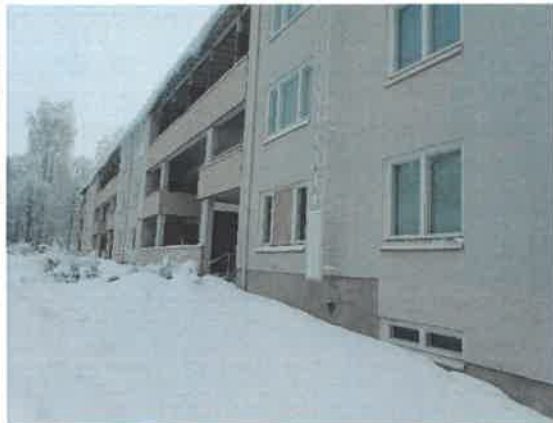
Kuva 2: Nurmialueiden kuntoa ei voitu arvioida maassa olevasta lumesta johtuen.

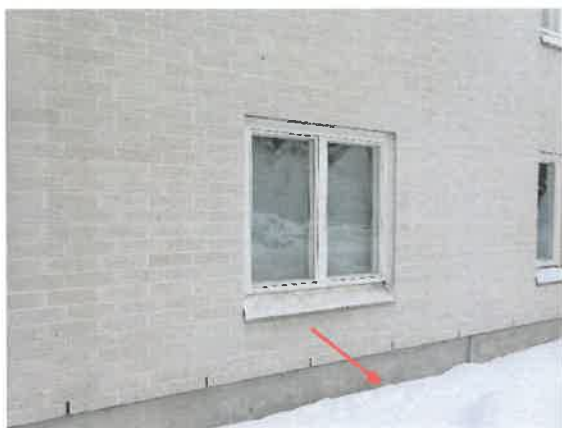
Perusmuurien ulkopinnoissa ei havaittu halkeamia tai muita muodonmuutoksia. Perusmuurien ulkopuolisesta vedeneristyksestä ei saatu tietoa eikä myöskään havaintoja ja suosittelemme niiden(esim. muovisen perusmuurilevyn) asentamista/uusimista salaojien uusimisen yhteydessä.

Kuva 3: Perusmuurien ulkopuolisesta vedeneristyksestä ei saatu havaintoja.

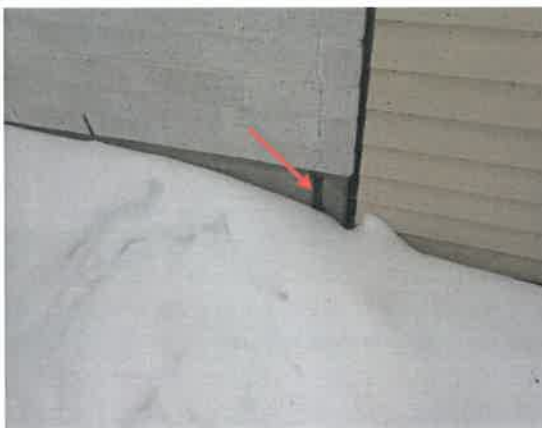
Perusmuurielementtien elastisten saumojen tekninen käyttöikä on noin 20 vuotta ja tästä syystä suosittelemme elementtien elastisten saumojen uusimista salaojien uusimisen ja perusmuurilevyjen asentamisen/uusimisen yhteydessä. Maanvaraisessa betonilaatassa ei havaittu puutteita.

Kuva 4: Perusmuurielementtien elastisten saumojen tekninen käyttöikä on saavutettu.

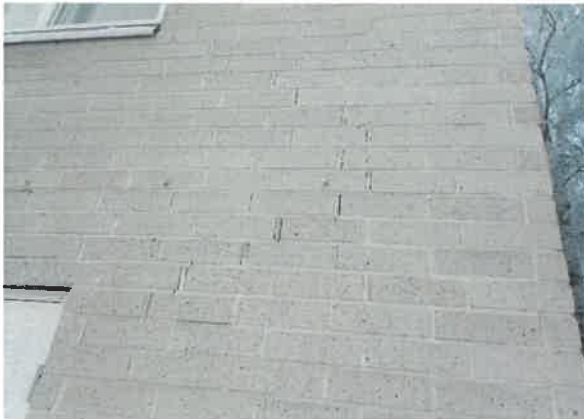
Tiilimuurauksessa havaittiin useita halkeamia ja joitain irronneita tiiliä sekä paikoin likaisuutta. Suosittelemme julkisivujen tiilimurausten kunnostamista jossa halkeamat korjataan ja irronneet tiilen asennetaan uudelleen sekä likaiset kohdat puhdistetaan.

Kuva 5: Tiilimuurauksessa havaittiin useita halkeamia.

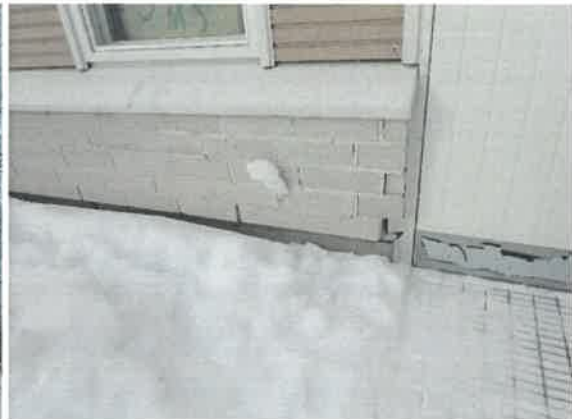
Kuva 6: Tiilimuurauksessa havaittiin myös joitain irronneita tiiliä.

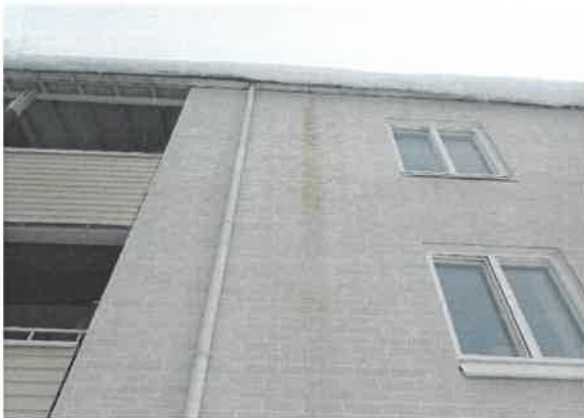
Kuva 7: Tiilimuurauksessa havaittiin paikoin likaisuutta.

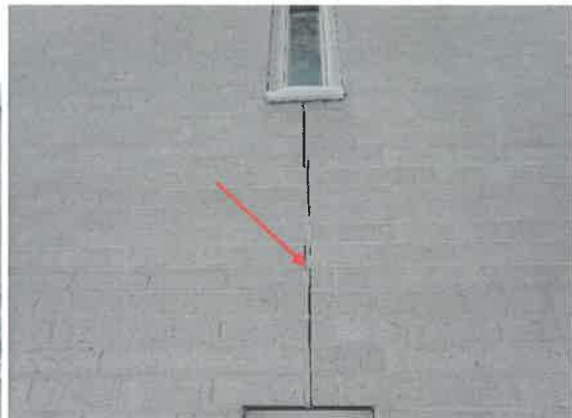
Tiilimuurauksen liikuintasaumojen elastisissa saumoissa havaittiin runsaasti halkeilua ja suosittelemme kunnostamisen yhteydessä myös liikuntasaumojen elastisten saumojen uusimista.

Kuva 8: Tiilimuurauksen liikuintasaumojen elastisissa saumoissa havaittiin runsaasti halkeilua.

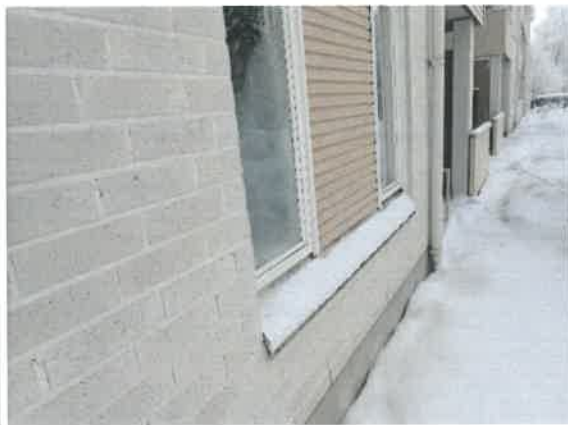
Kuva 10: Ikkunoiden vesipeltien pinnoissa havaittiin likaisuutta.

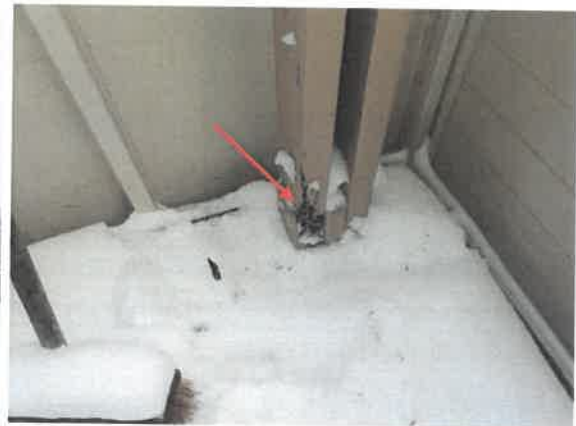
Parvelattojen ja kaiteiden kunnossa ja pintakäsittelyssä ei havaittu puutteita mutta ylimmän kerroksen parvekkeella puupilareiden alapäässä havaittiin lahovaurioita. Suosittelemme vaurioituneiden puupilareiden uusimista.

Kuva 14: Ylimmän kerroksen parvekkeella puupilareiden alapäässä havaittiin lahovaurioita.

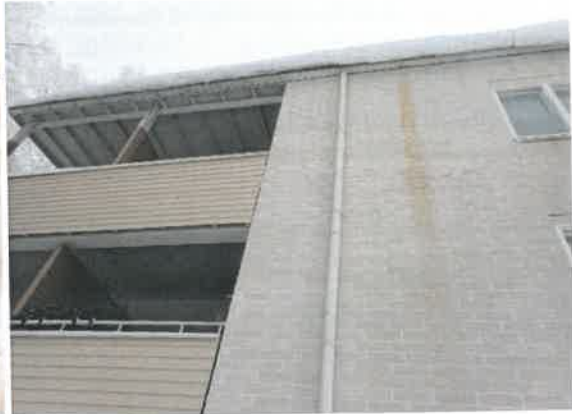
Rakennuksen sisäpihan puolella on metallirakenteiset vesikourut ja syöksytorvet. Vesikouruissa havaittiin pintavaurioita. Vesikourujen ja syöksytorvien tekninen käyttöikä on noin 25-30 vuotta joten suosittelemme niiden uusimista.

Kuva 16: Rakennuksen sisäpihan puolella olevissa vesikouruissa havaittiin pintavaurioita.

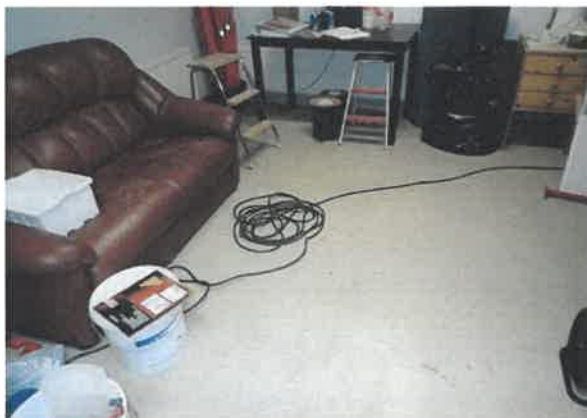
Kuva 17: Vinyylilattalattiapinnoitteessa havaittiin kulumista.

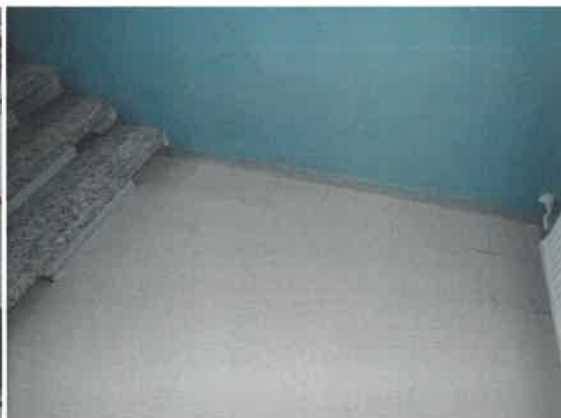
Kuva 18: Vinyylilattalattiapinnoitteessa havaittiin paikoin laattojen irtaamista.

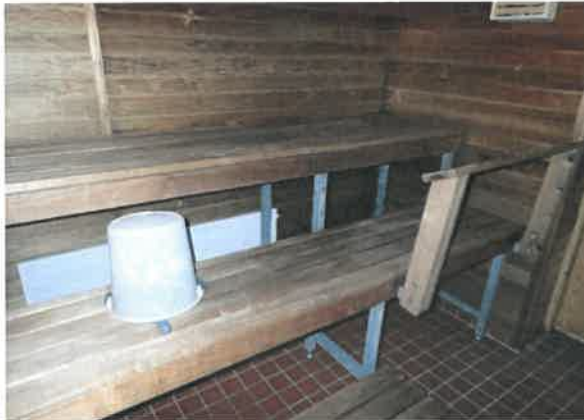
Kuva 19: Löylyhuoneen pintarakenteiden kunto todettiin heikoksi.

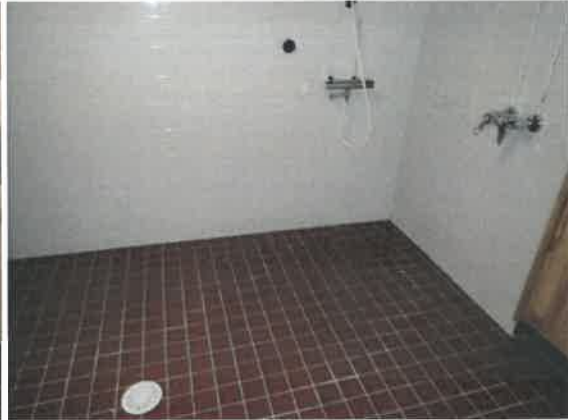
Kuva 20: Pesutilojen pintarakenteiden kunto todettiin heikoksi.

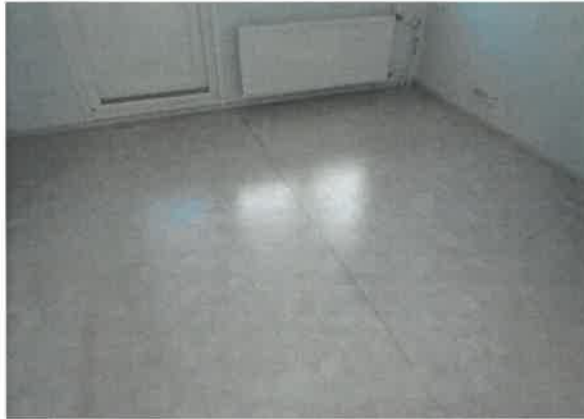
Kuva 21: Asuinhuoneiden muovimattopinnoitteiden tekninen käyttöikä on saavutettu.

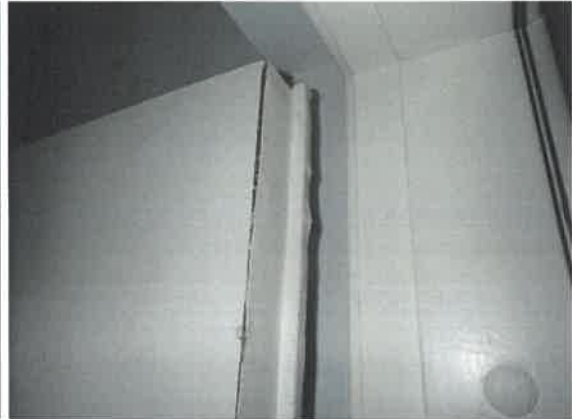
Kuva 22: Asuinhuoneiden väliovien kunto havaittiin heikoksi.

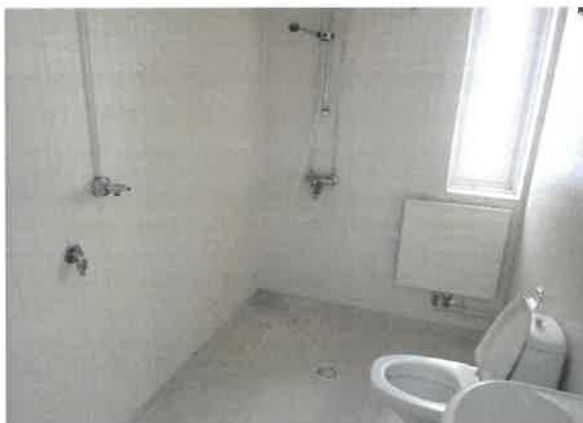
Kuva 23: Kylvyhuoneiden muovipinnoitteiden kunto on heikko.

Suosittelimme kaikkien asuntojen kylpyhuoneiden peruskorjaamista.

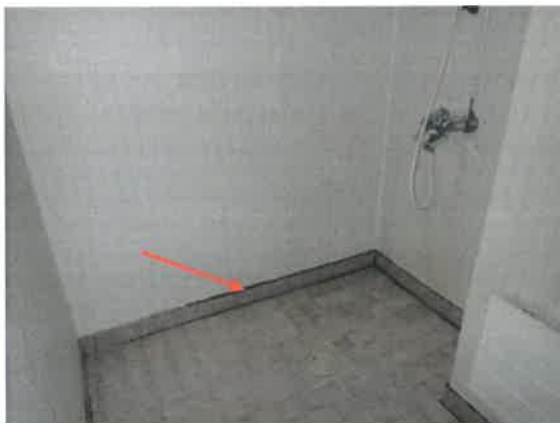
Laatoitettujen lattioiden silikonikittauksissa havaittiin mikrobikasvustoa.

Kuva 24: Lattialaatoitusten silikonikittauksissa havaittiin mikrobikasvustoa.

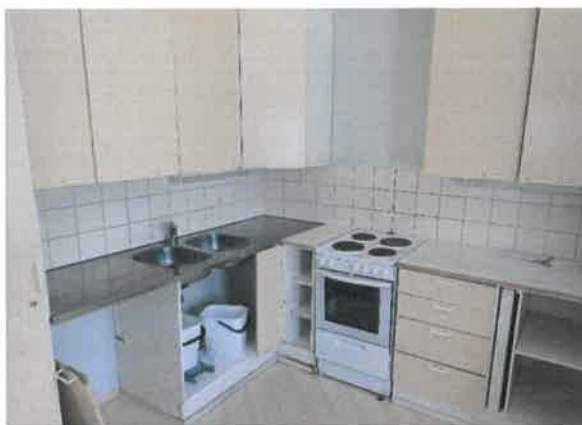
Kalusteiden kunto havaittiin heikoksi ja niiden tekninen käyttöikä on noin 25-30 vuotta joten suosittelemme asuntojen vakiokiintokalusteiden uusimista.

Kuva 25: Keittiökalusteiden kunto havaittiin heikoksi.

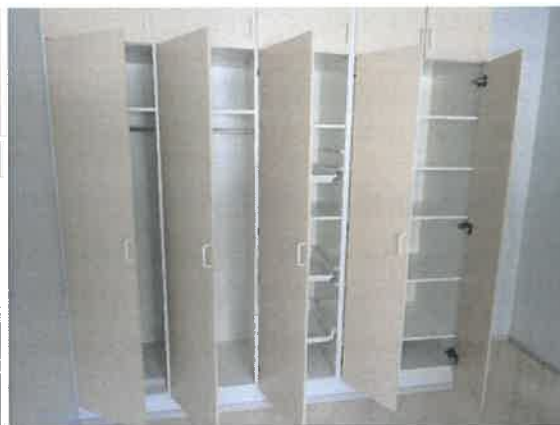
Kuva 26: Kiintokalusteiden kunto havaittiin heikoksi.

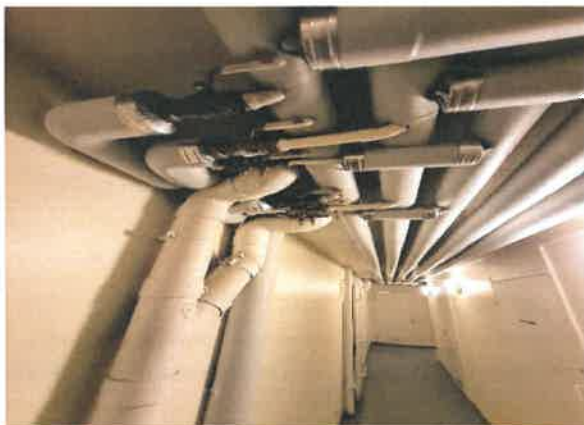
Verkoston linjansäätö- ja sulkuventtiilit ovat pääosin teknisen käyttöikänsä jo ylittäneitä palloventtiileitä. Lämmitysjärjestelmän venttiileiden uusimistarve kohdistuu tarkastelujakson alkupuolelle.

Kuva 29: Kellarikäytävän lämpölinjoja sulkuventtiileineen.

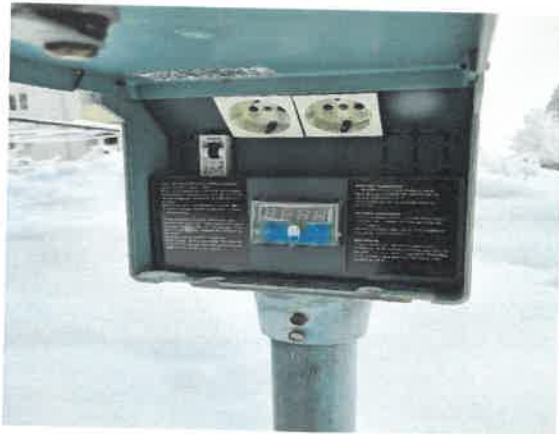
Kotelot täyttävät asennusaikaiset turvallisuusmääräykset, mutta henkilöturvallisuuden näkökulmasta autonlämmityskotelot suositellaan vaihdettavaksi vikavirtasuojattuihin. Mahdollisessa laajemmassa sähköjärjestelmän uusinnassa on otettava huomioon valmius sähköautojen lataukseen.

Kuva 42: Autolämmityskotelo.

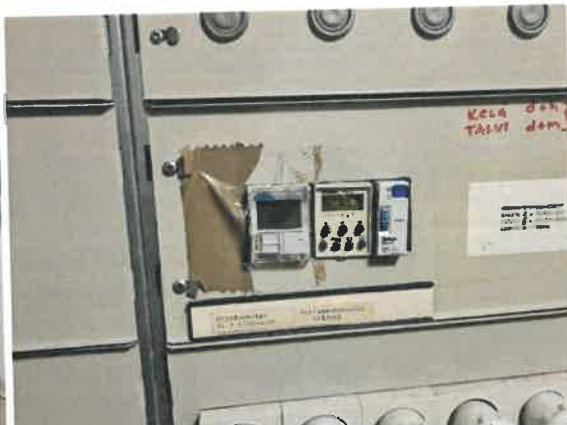
Kellon vieressä sormisuojaus oli toteutettu teipillä, toimiva vaan ei mekaanisesti kestävä ratkaisu.

Kuva 44: Pääkeskuksen mekaanisesti heikko sormisuojaus.

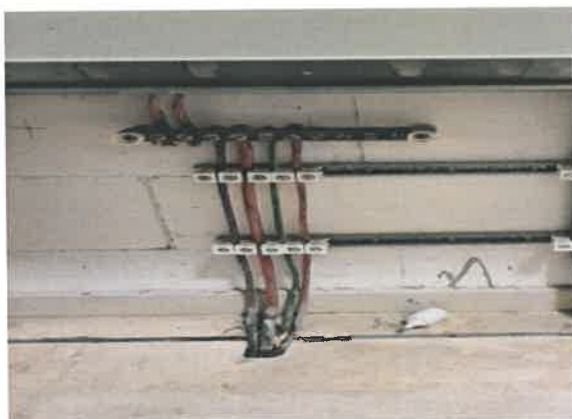
Lattiakanaaliin menevissä paljaissa kuparisissa maadoitusjohtimissa oli havaittavissa hapettumaa.

Kuva 49: Päämaadoituskisko pääkeskuksen alla.

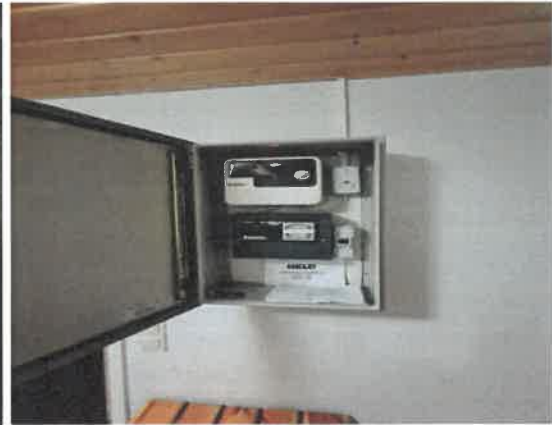
Kiukaan ohjauskeskukseen on vaihdettu ohjainkello ilmeisesti rikkoontumisen seurauksena. Ohjauskeskus on teknisen käyttöikänsä lopussa.

Kuva 57. Kiukaan ohjauskeskus.

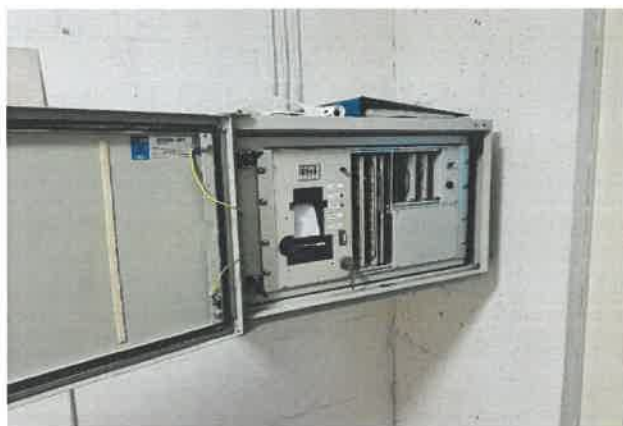
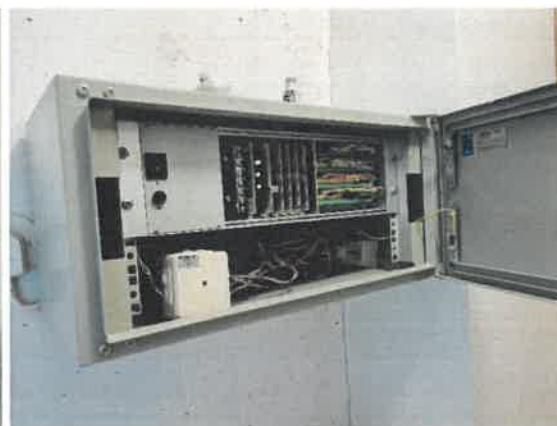
Kuva 62: SAVE järjestelmän pääyksikkö.

Kuva 63: B-rapun SAVE keskusyksikkö.

**Kuntoluokka:** 2 välttävä, elinkaari lopussa
