| | Kohteen nimi<br>Tuulentie 3 | | | | | |

## RLVIS-KUNTOARVIO

12.02.2021

PROJEKTI 315198

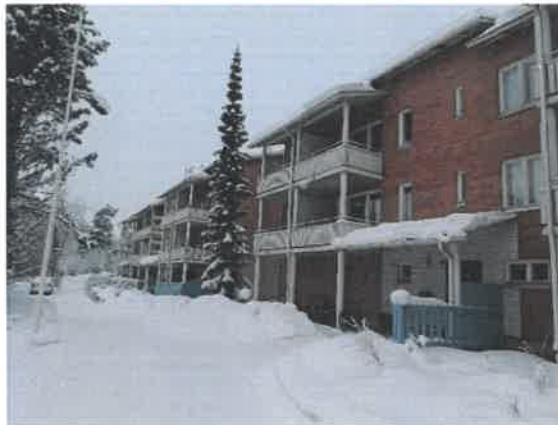
Alueiden pintarakenteiden kuntoa ei voitu arvioida maassa olevasta lumesta johtuen.

Kuva 1: Kivituhkapintojen kuntoa ei voitu arvioida maassa olevasta lumesta johtuen.

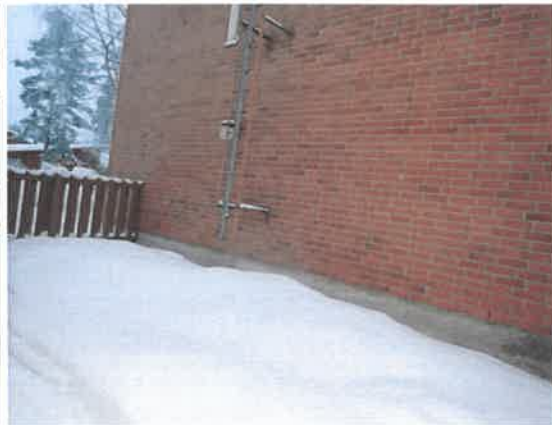
Kuva 2: Nurmialueiden kuntoa ei voitu arvioida maassa olevasta lumesta johtuen.

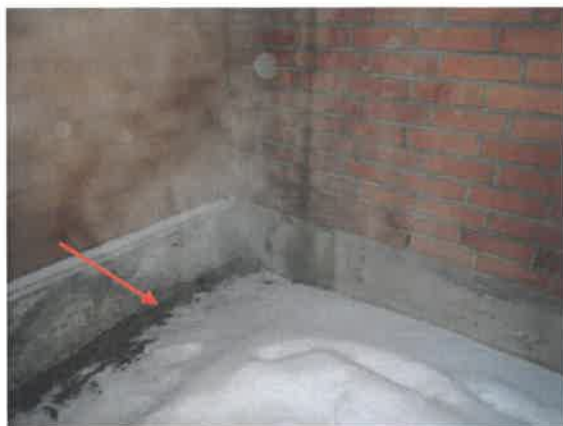
Kuva 3: Perusmuurien ulkopuolisesta vedeneristyksestä ei saatu havaintoja.

Perusmuurien ulkopinnoissa ei havaittu halkeamia tai muita muodonmuutoksia. Perusmuurien ulkopuolisesta vedeneristyksestä ei saatu tietoa eikä myöskään havaintoja ja suosittelemme niiden (esim. muovisen perusmuurilevyn) asentamista/uusimista salaojien uusimisen yhteydessä.

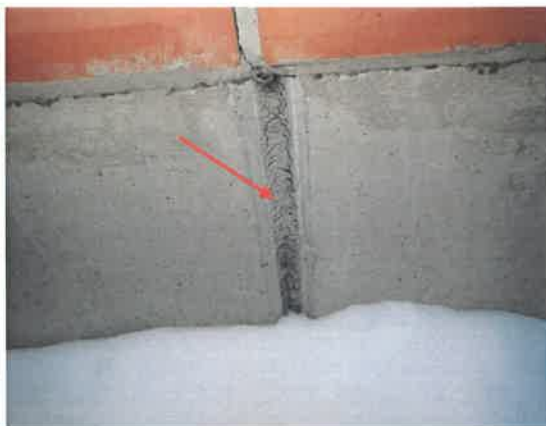
Kuva 4: Kuorielementtien elastisissa saumoissa havaittiin halkeilua.

**Kuntoluokka: 3 tyydyttävä**

Kuorielementtien elastisissa saumoissa havaittiin halkeilua ja lisäksi niiden tekninen käyttöikä on noin 20 vuotta ja tästä syystä suosittelemme elementtien elastisten saumojen uusimista salaojien uusimisen ja perusmuurilevyjen asentamisen/uusimisen yhteydessä. Maanvaraisessa betonilaatassa ei havaittu puutteita.

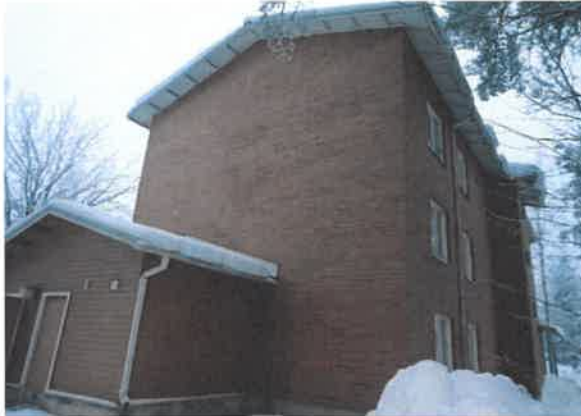
Kuva 5: Tiilimuurauksessa ei havaittu puutteita.

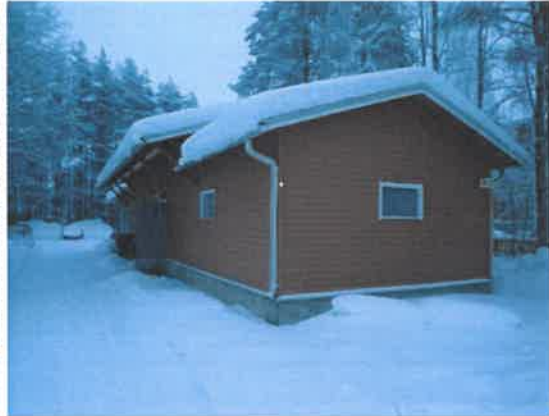
Kuva 6: Lautaverhouksessa havaittiin maalipinnan kulumista.

**Kuntoluokka: 4 hyvä**

Tiilijulkisivujen kunnossa ei havaittu puutteita. Ulkorakennuksen ja teknisen tilan lautaverhousten maalipinnoissa havaittiin kulumista ja suosittelemme niiden huoltomaalaamista.

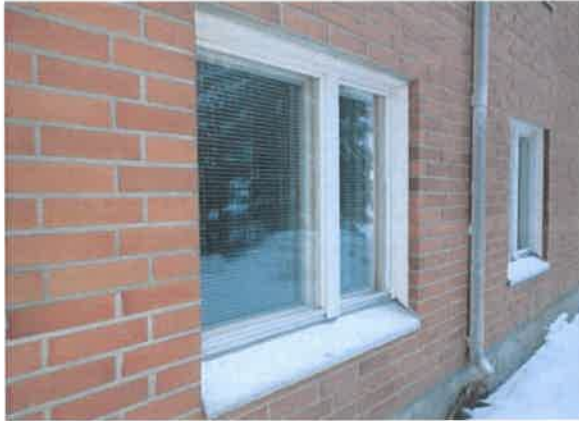
Kuva 7: Ikkunoiden ulkopintojen pintakäsittelyssä havaittiin kulumista ja lievää halkeilua.

Puuikkunoiden tekninen käyttöikä on noin 50 vuotta joten käyttöikä ikkunoilla on vielä noin 15 - 20 vuotta ja niiden kunto huomioiden suosittelemme niille kunnostamista siten, että puitteiden käynnit tarkastetaan ja tarvittaessa säädetään, puupinnat huoltomaalataan ja kumitiivisteet uusitaan sekä ulkopintojen liitosten ja vesipeltien tiiveydet tarkastetaan ja tarvittaessa korjataan. Tällä toimenpiteellä ikkunoiden käyttöikä saadaan jatkettua noin 15-20 vuotta.

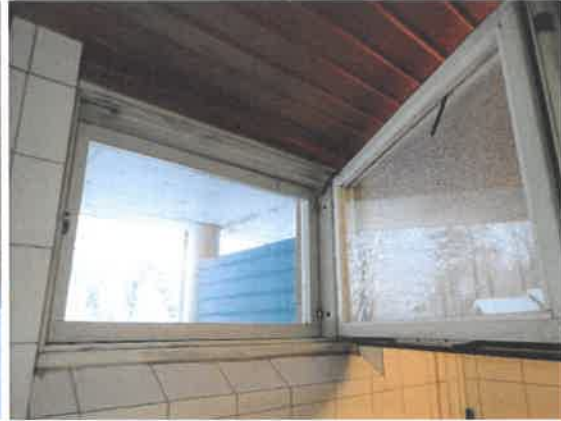
Kuva 8: Ikkunoiden kumitiivisteissä havaittiin kovettumista ja kimmoisuuden häviämistä sekä myös tiivisteiden irtoamista.

**Kuntoluokka: 3 tyydyttävä**

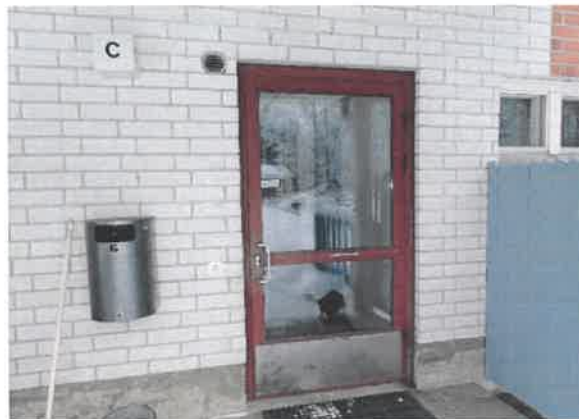
Kuva 9: Ulko-ovien pintakäsittelyssä havaittiin kulumista ja pinnoitteen irtoamista.

Parvekeovien käynneissä ja kunnossa ei havaittu puutteita mutta suosittelemme niiden kunnostamista ja huoltomaalaamista sekä kumitiivisteiden uusimista ikkunoiden kunnostamisen yhteydessä.

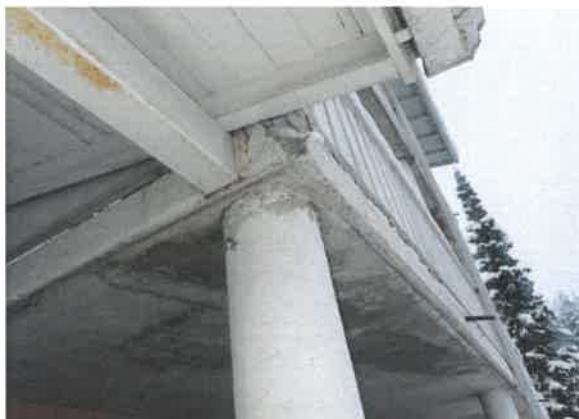
Kuva 11: Parvelattojen alapinnoissa ja pilareiden pinnoissa havaittiin maalipinnan irtoamista ja paikoin myös pinnan rapautumista.

Edellä mainituista syistä suosittelemme parvekkeiden kuntotutkimusta sen perusteella tehtävää peruskunnostamista.

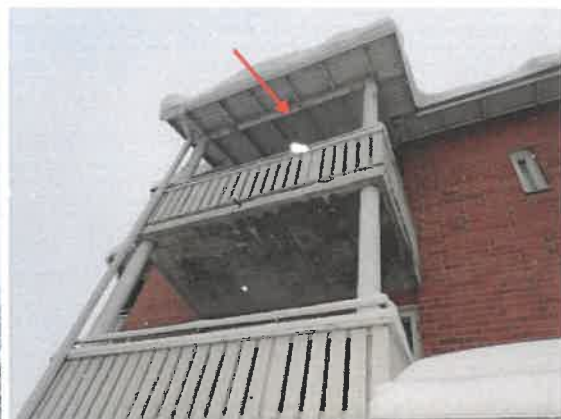
Ylimmän kerroksen teräspalkkien pinnoissa havaittiin runsaasti ruostumista.

Kuva 12: Ylimmän kerroksen teräspalkkien pinnoissa havaittiin runsaasti ruostumista.

**Kuntoluokka: 2 välttävä**

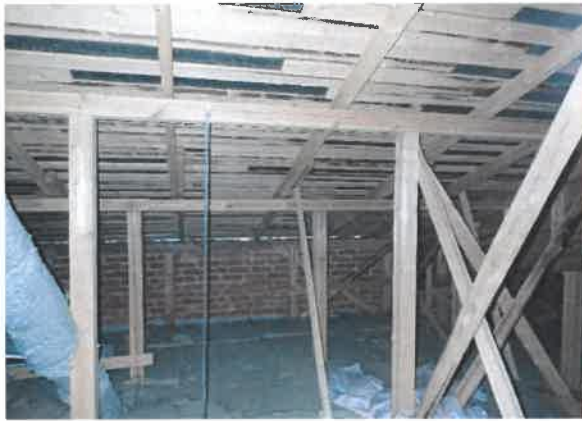
Kuva 13: Peltikatteen alapinnassa ei näkynyt vaurioita eikä jälkiä vesikatteen vuodoista ja yläpohjan tuuletuksessa ei havaittu puutteita.

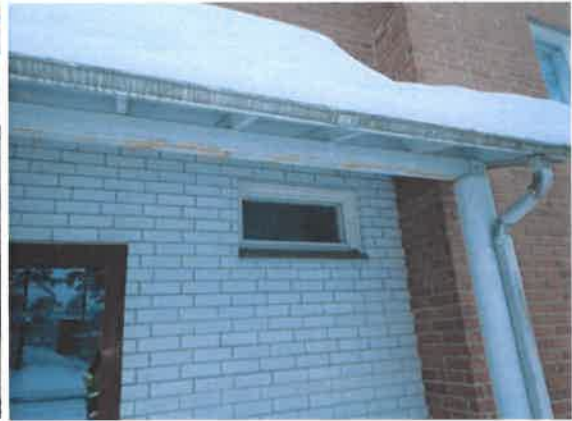
Kuva 14: Vesikouruissa havaittiin pintavaurioita ja likaa.

Yläpohjan tarkastuksessa peltikatteen alapinnassa ei näkynyt vaurioita eikä jälkiä vesikatteen vuodoista ja yläpohjan tuuletuksessa ei havaittu puutteita. Vesikouruissa havaittiin pintavaurioita ja likaa. Vesikourujen ja syöksytorvien tekninen käyttöikä on noin 25-30 vuotta joten suosittelemme niiden uusimista. Yläpohjassa lämmöneristeiden päällä havaittiin varsin runsaasti pakkausmuoveja ja mahdollisen vesihöyryn kondensoitumisen vuoksi suosittelemme, että pakkausmuovit poistetaan yläpohjasta.

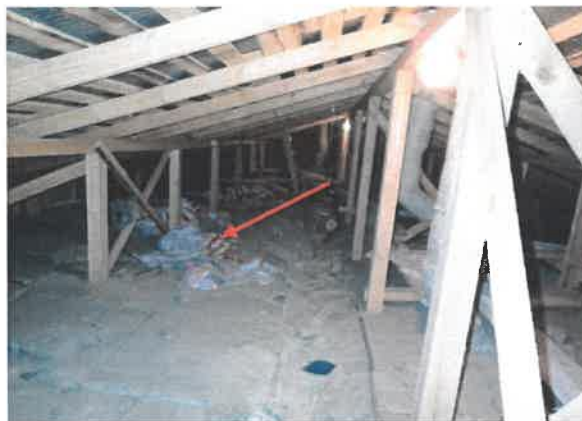
Kuva 15: Yläpohjassa lämmöneristeiden päällä havaittiin varsin runsaasti pakkausmuoveja.

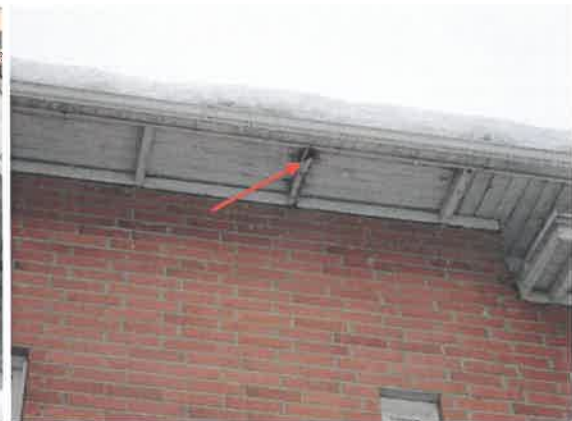
Kuva 16: Raystäiden aluslaudoituksissa havaittiin likaa ja paikoin myös lahovaurioita.

**Kuntoluokka:** 3 tyydyttävä

Raystäiden aluslaudoituksissa havaittiin likaa ja paikoin myös lahovaurioita ja suosittelemme, että lahovaurioituneet kohdat korjataan ja räystäiden aluslaudoitukset huoltomaalataan vesikourujen ja syöksytorvien uusimisen yhteydessä.

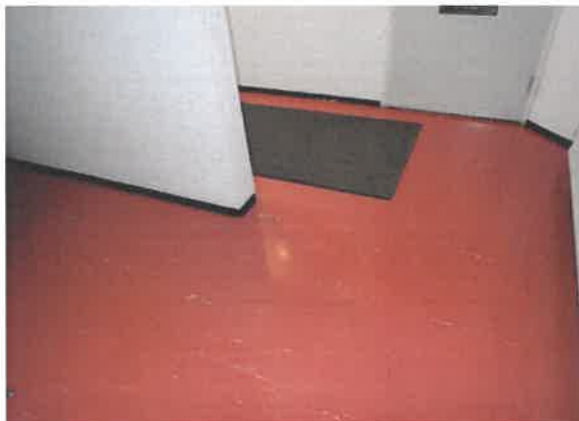
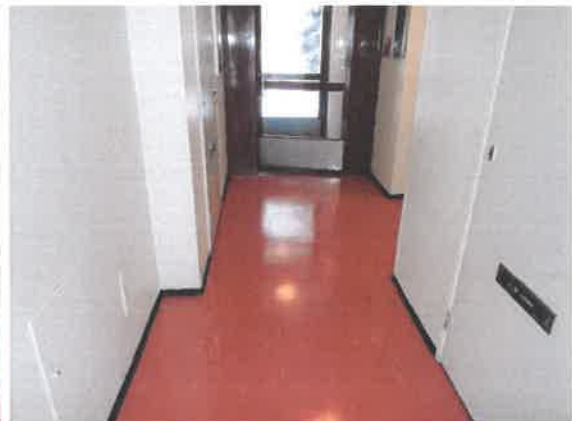
Kuva 17: Vinyylilattalattiapinnoitteiden tekninen käyttöikä on saavutettu.

Kuva 18: Vinyylilattalattiapinnoitteiden tekninen käyttöikä on saavutettu.

**Kuntoluokka:** 1 heikko

Yhteistilojen lattioissa on alkuperäinen vinyylilaatta ja seinät on maalattu. Vinyylilaattalattian tekninen käyttöikä on normaalikäytössä noin 30 vuotta ja näistä syistä suosittelemme yhteisten tilojen vinyylilaattalattiapinnoitteiden uusimista. Vinyylilaatoissa ja niiden kiinnitysliimoissa saattaa olla asbestia joten toimenpiteeseen voidaan ryhtyä vasta asbesti- ja haitta-ainekartoituksen jälkeen.

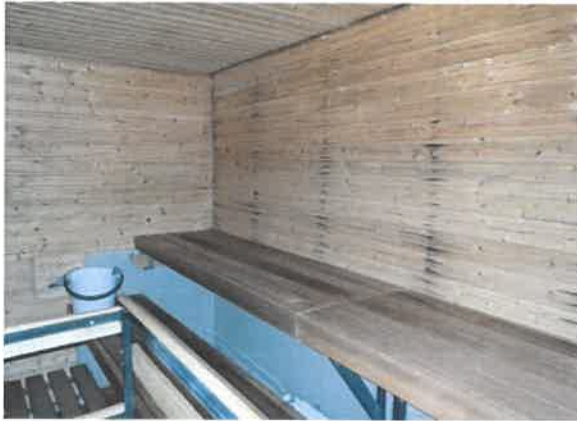
Kuva 19: Löylyhuoneen pintarakenteiden kunto todettiin heikoksi.

Märkätilojen pintarakenteiden tekninen käyttöikä on 20 – 30 vuotta ja niiden kunto todettiin heikoksi joten suosittelemme, että saunaosaston tilat peruskorjataan. Saunaosastolta ulos vilvoittelutuloon johtavien ovien kunto havaittiin heikoksi ja suosittelemme niiden uusimista saunaosaston peruskorjauksen yhteydessä.

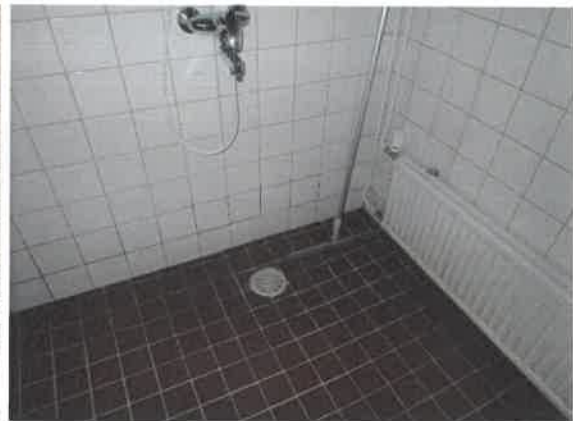
Kuva 20: Pesutilojen pintarakenteiden kunto todettiin heikoksi.

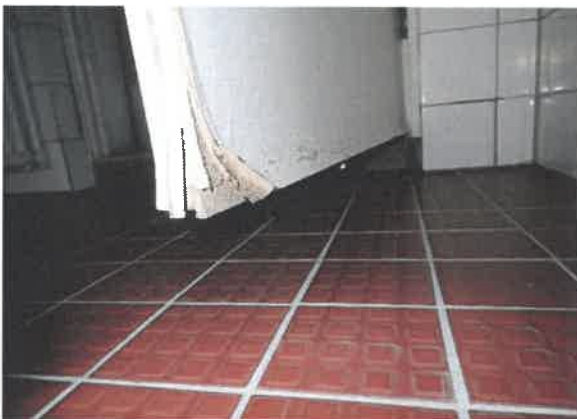
Kuva 21: Saunaosastolta ulos vilvoittelutuloon johtavien ovien kunto havaittiin heikoksi.

**Kuntoluokka:** 1 heikko

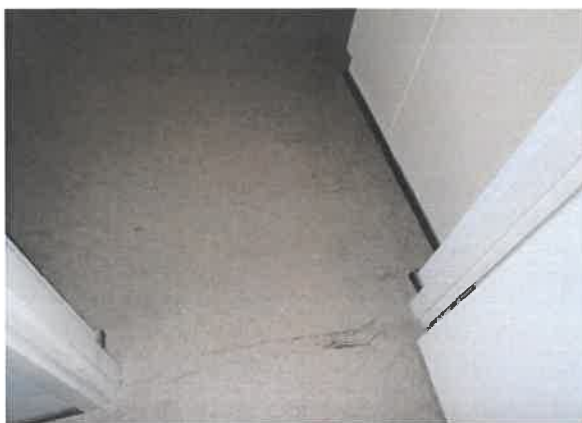
Kuva 22: Asuinhuoneiden muovimattopinnoitteiden tekninen käyttöikä on saavutettu.

- Asuntojen muovimattopinnoitteiden uusiminen
- Asuntojen väliovien uusiminen
- Kerrostaso-ovien uusiminen

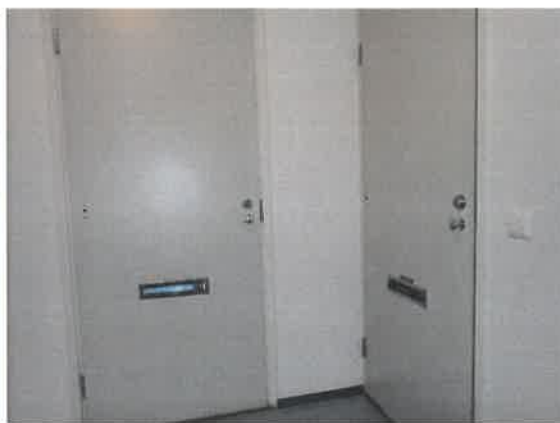
Kuva 23: Asuinhuoneiden väliovien kunto havaittiin heikoksi.

**Kuntoluokka: 1 heikko**

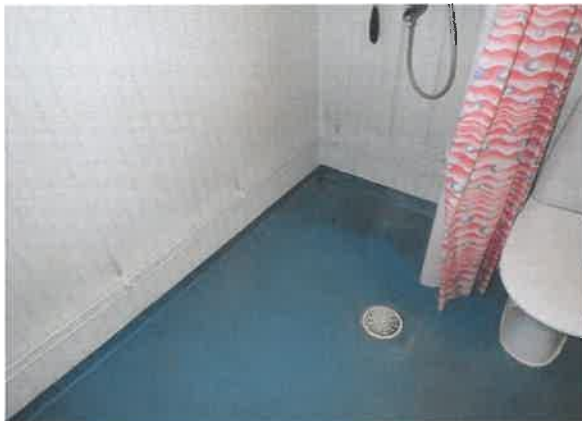
Kuva 24: Kylpyhuoneiden muovipinnoitteiden kunto on heikko.

Suosittelomme kaikkien asuntojen kylpyhuoneiden peruskorjaamista.

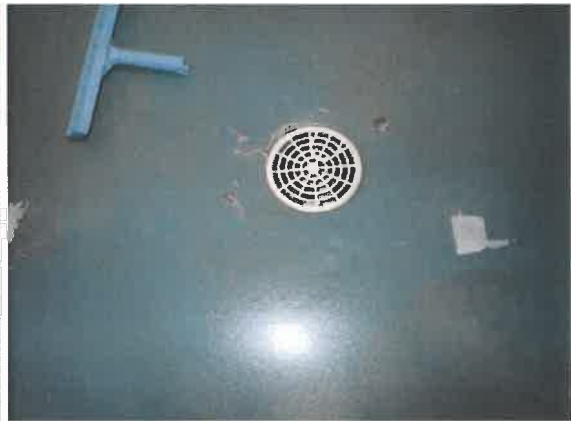
Muovimattopinnoitteissa havaittiin kulumista ja reikiä.

Kuva 25: Muovimattopinnoitteissa havaittiin kulumista ja reikiä.

**Kuntoluokka:** 1 heikko

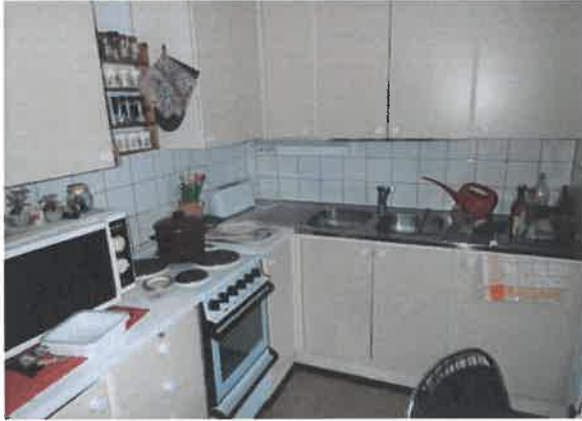
Kalusteiden kunto havaittiin heikoksi ja niiden tekninen käyttöikä on noin 25-30 vuotta joten suosittelemme asuntojen vakiokiintokalusteiden uusimista.

Kuva 26: Keittiökalusteiden kunto havaittiin heikoksi.

**Kuntoluokka:** 1 heikko

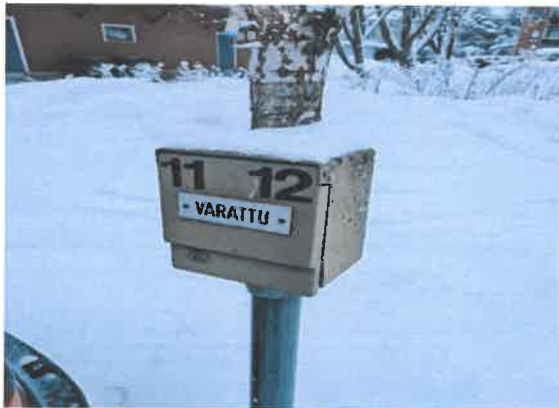
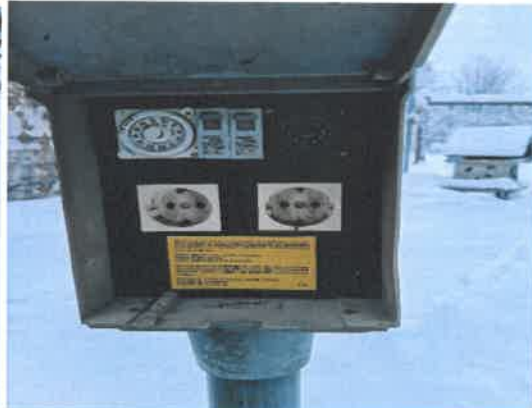
Kotelot täyttävät asennusaikaiset turvallisuusmääräykset, mutta henkilöturvallisuuden näkökulmasta autonlämmityskotelot suositellaan vaihdettavaksi vikavirtasuojattuihin. Mahdollisessa laajemmassa sähköjärjestelmän uusinnassa on otettava huomioon valmius sähköautojen lataukseen.

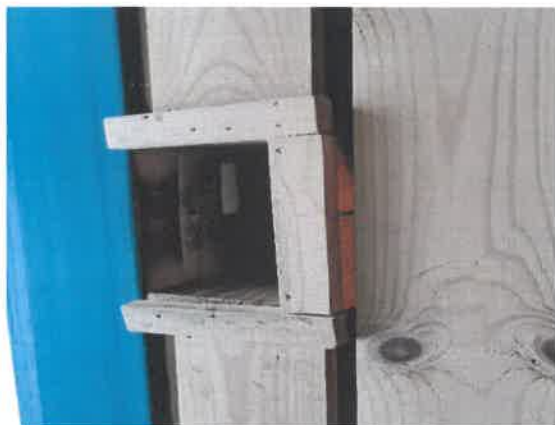
Säilytyskomerotilan valokatkaisija on hankalasti käytettävä, säilytyskomerot ovat todennäköisesti rakennettu vasta sähköasennusten jälkeen.

Kuva 50: Säilytyskomerotilan valokatkaisija.

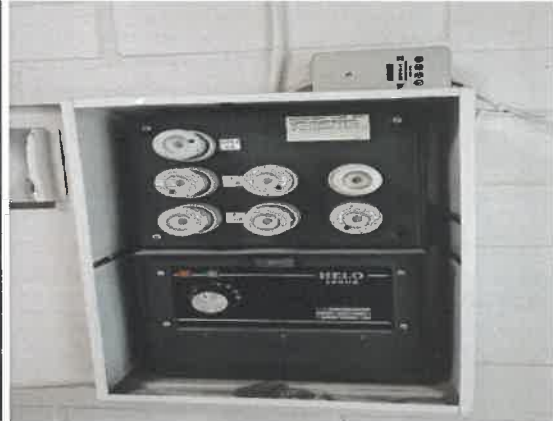
Kiukaan ohjauskeskus on teknisen käyttöikänsä lopussa.

Kuva 56: Kiukaan ohjauskeskus.

**Kuntoluokka:** 2 vältävä (keskus)
