VALOKUVALIITE, tontti 167-16-98-1, Penttilänkatu 8,

Valvontakäynti 8.6.2022

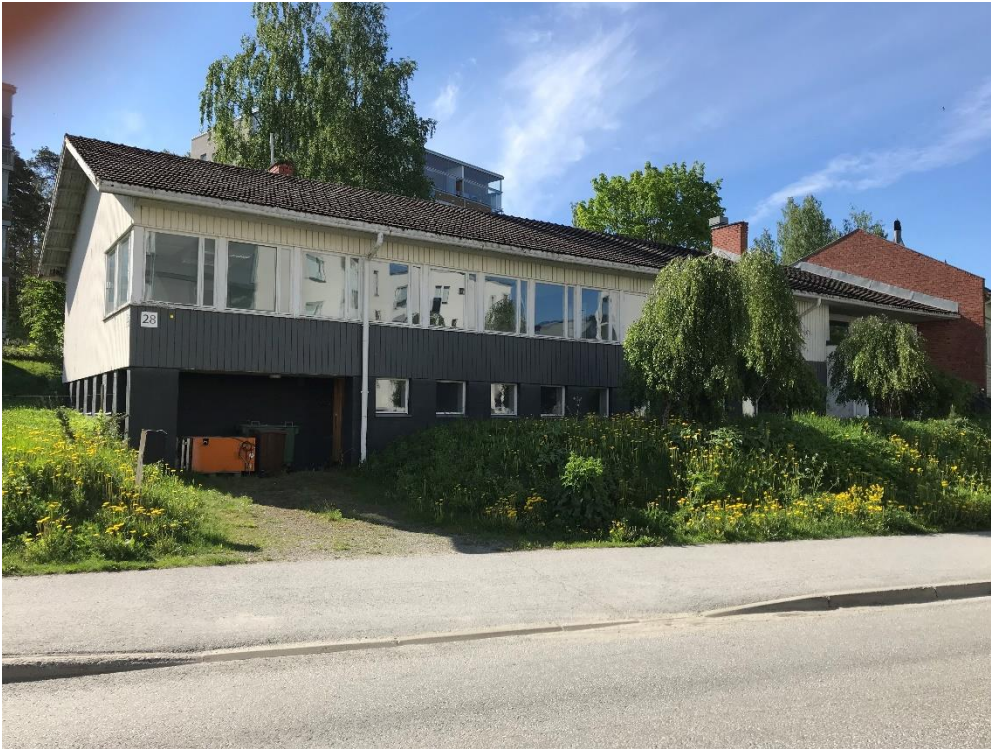
Uudempi rakennusosa Penttilänkadun suunnasta. Alaovella metalli- ja muovijätettä. Piha-alue hoitamaton.

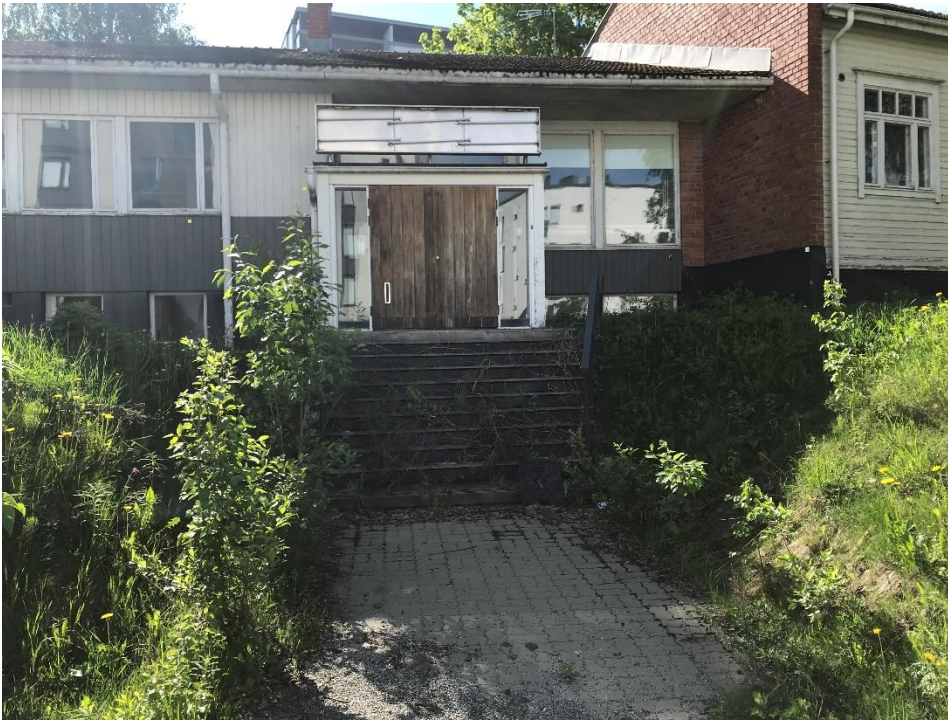
Pääsisäänkäynti Penttilänkadun suunnasta. Laatoituksen vieressä kasvaa paju- tms pensaita. Pääoven yläpuolella olevan valomainoksen etulevy puuttuu. Portaikko kuivan kasvillisuuden peitossa.

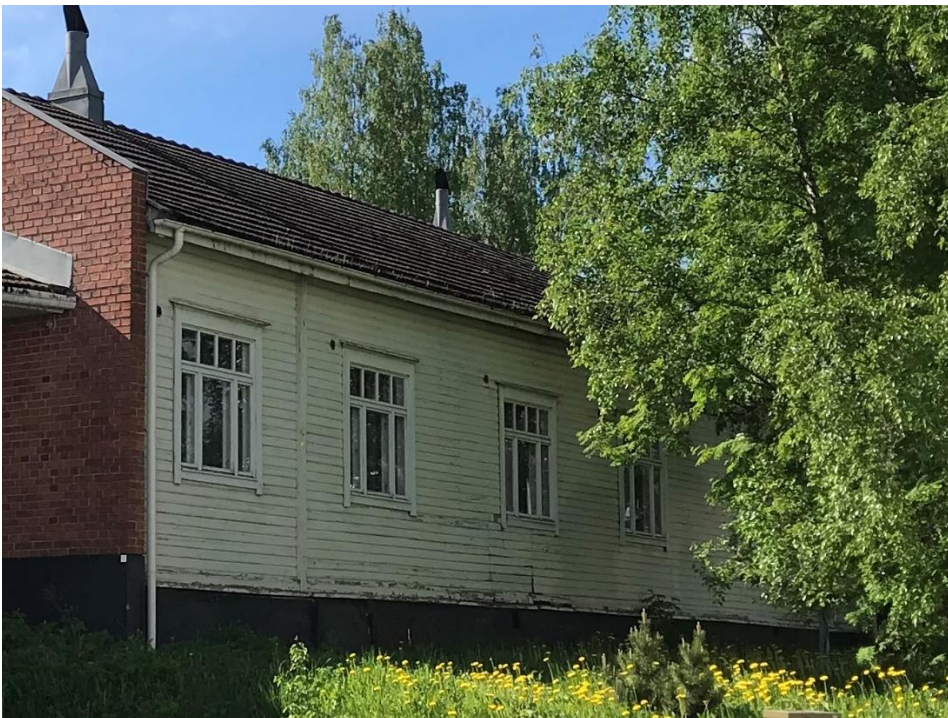
Vanha Rakennusosa Penttilänkadun suunnasta. Seinälaudoitus varsikin alaosastaan lahonnut ja maalipinnat vaurioituneet.

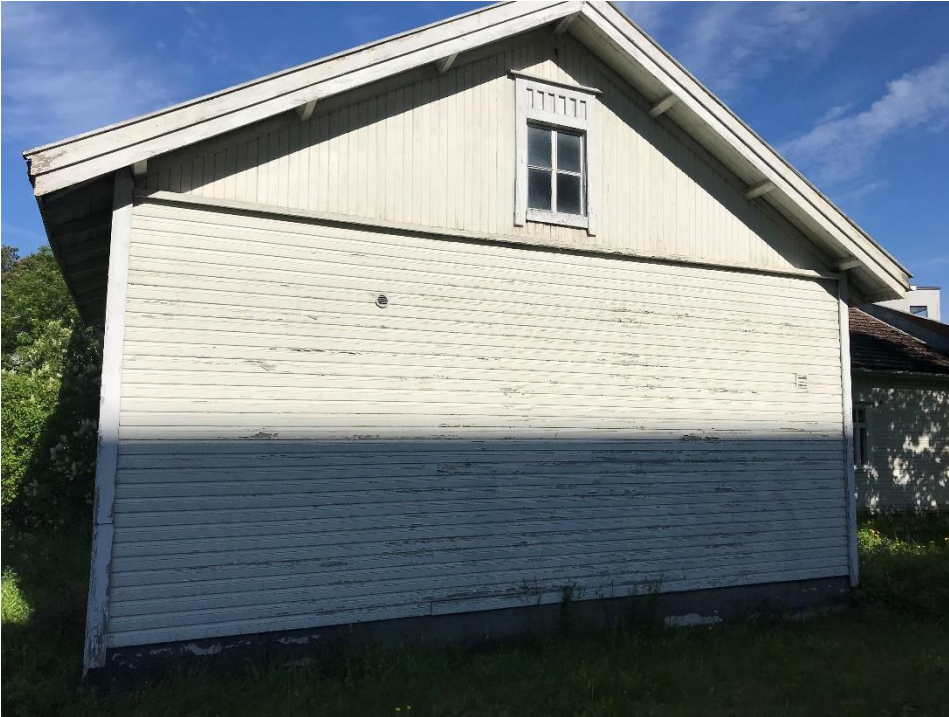
Vanhan rakennusosan pääty. Ulkoseinän maali irronnut.

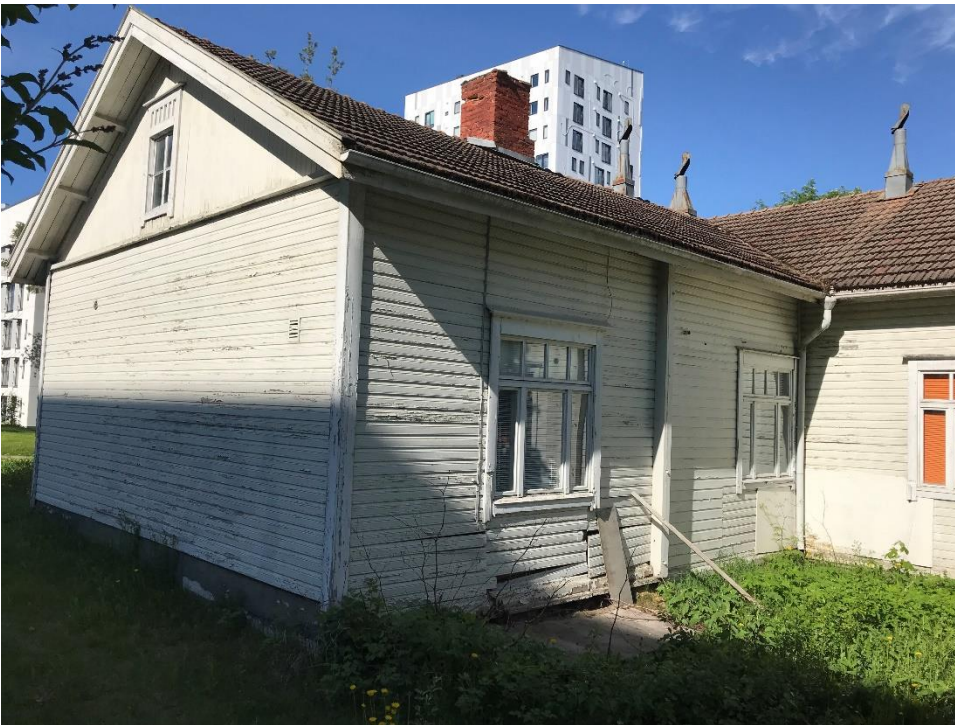
Vanhan rakennusosan pääty. Seinälaudoitus irronnut ja seinämaali hilseilee. Savuhormi rapautunut ja siitä on irronnut tiiliä. Lautaseinää paikkailtu levyillä. Ikkunan alta perustus mahdollisesti vaurioitunut.

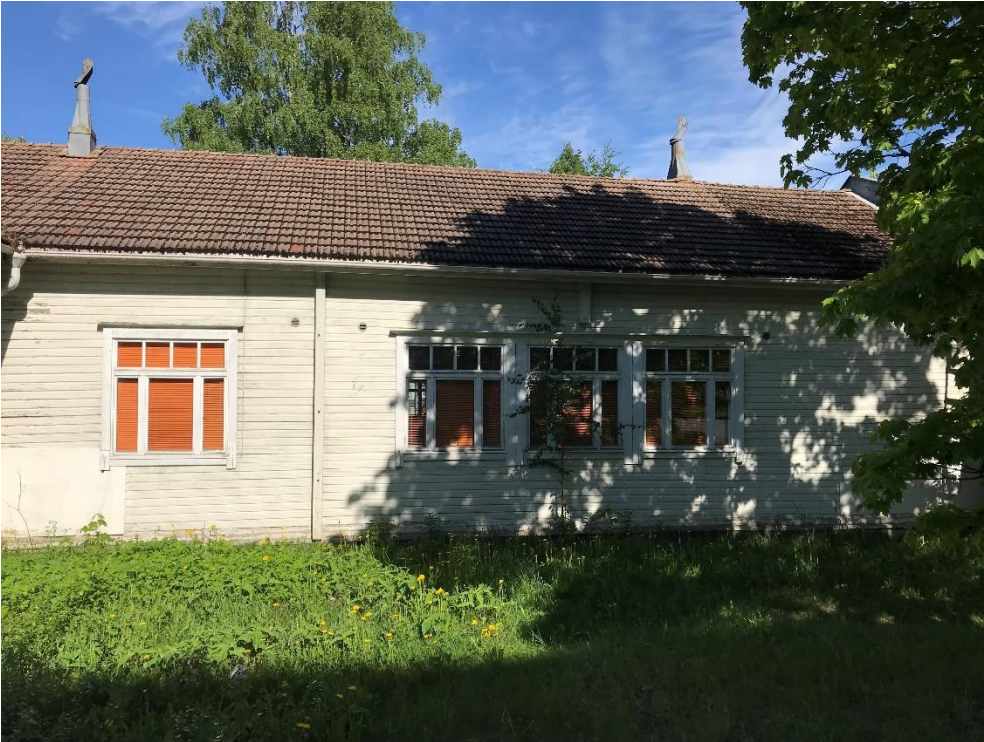
Vanhan rakennusosan Penttilänkadulta poispäin. Seinämaali hilseilee, lautaseinää paikattu levyllä.

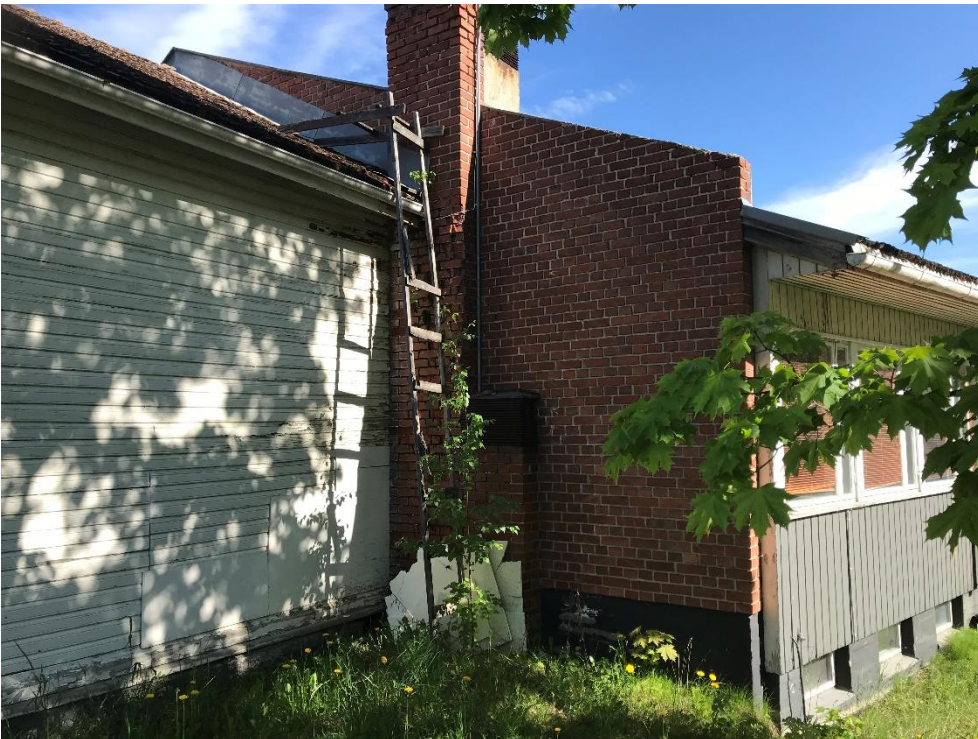
Vanhan ja uuden rakennusosan liittymiskohta. Hormin tiilet rapautuneet ja osin irronneet. Lautaseinää paikattu levyllä. Seinämaali irtoamassa. Katolle johtavat tikkaat lahot ja vaaralliset.

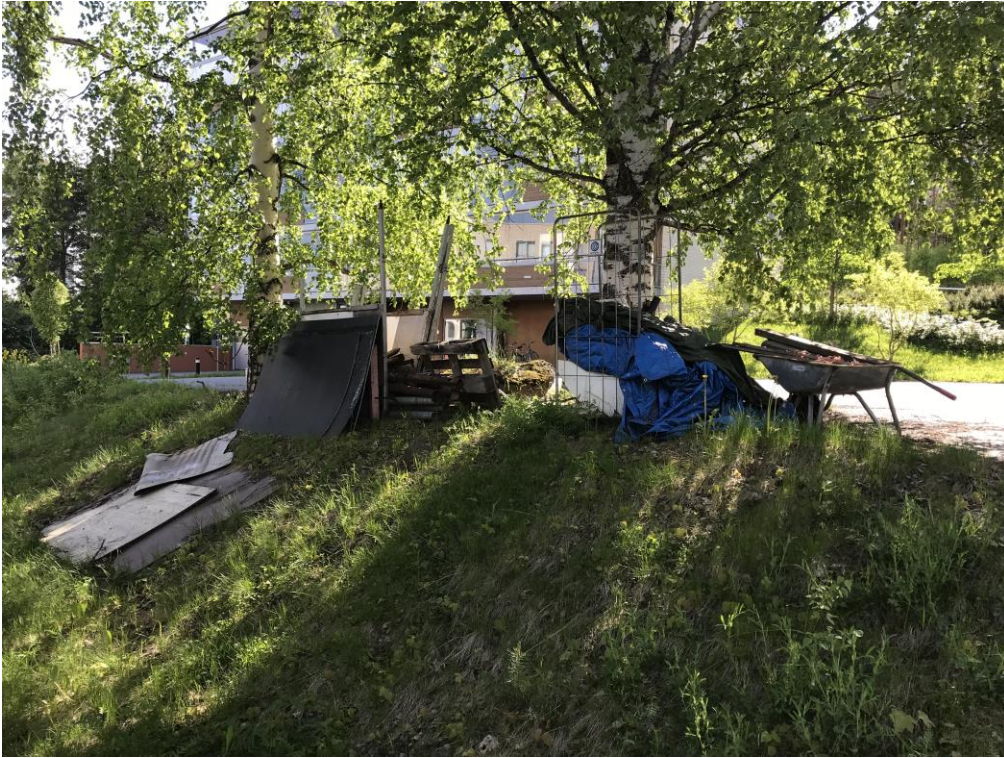
Takapihalla rajalla sekalaista puu-, metalli- ja muoviomua.

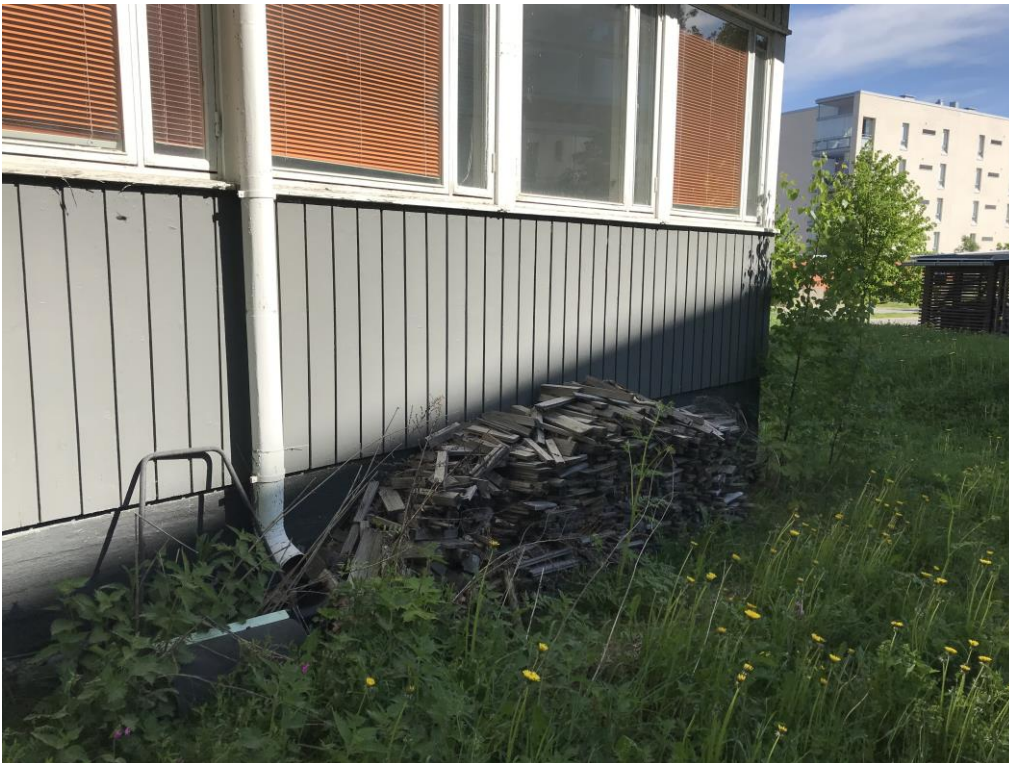
Uuden rakennusosan takaseinälle kasattu naulaisia laudanpätkiä. Piha hoitamaton, puun taimia kasvamassa nurmikkoalueella.

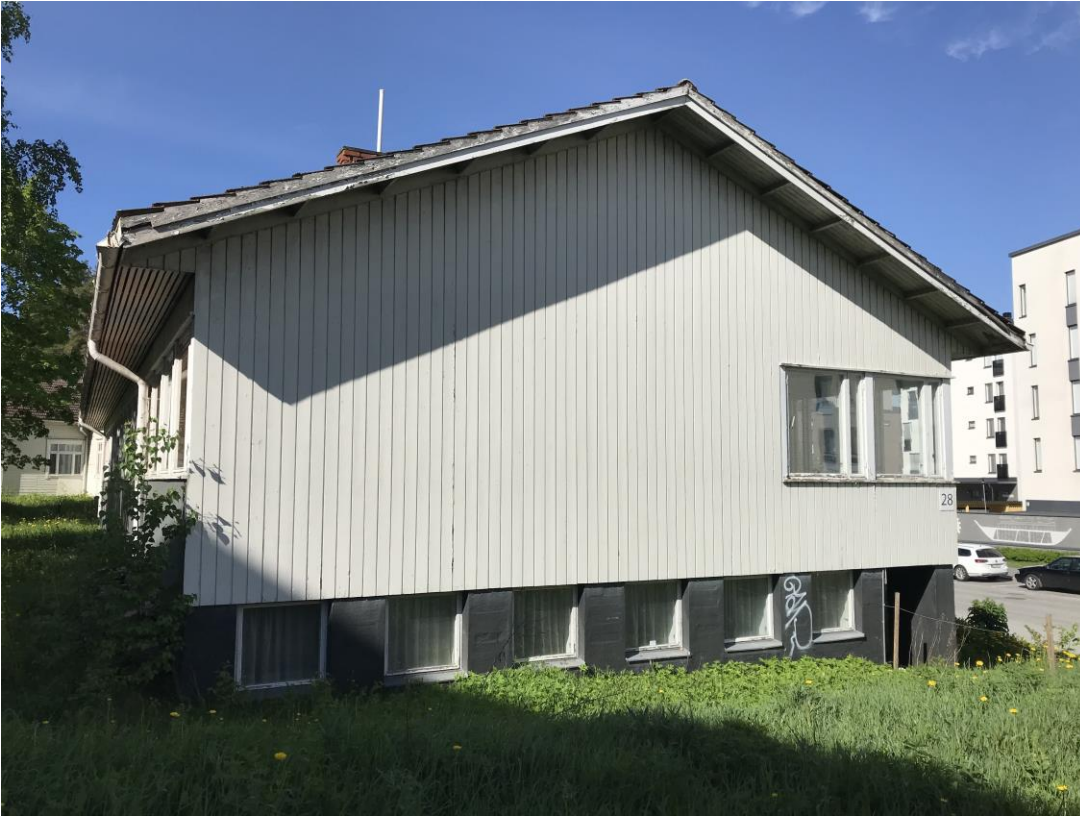
Uuden rakennusosan pohjoispääty. Ikkunapeltien maalaus hilseilee.
