## **KIINTEISTÖN KUNTOARVIO**

Puljonki Oy, toimisto ja tuotantotilat  
Vepsänjoentie 10  
83900 Juuka  
joulukuu 2022

9.3.2023

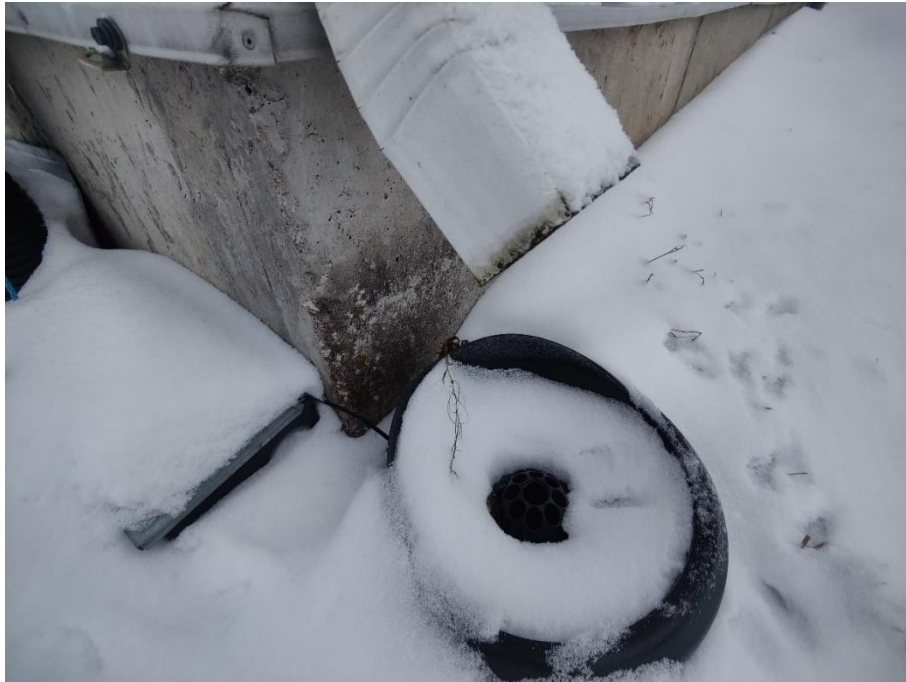
**Kuva 1/RAK.** Syöksytorvista tulevat sadevedet pääsevät roiskumaan rakennuksen vierustalle.

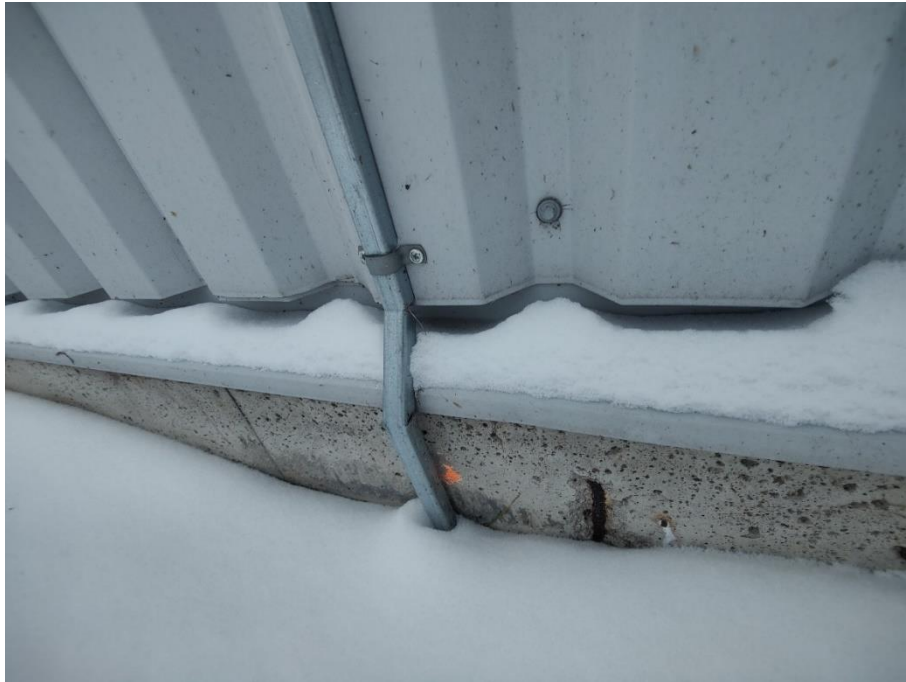
Perusmuurin pinnassa havaittiin monin paikoin kosteusrasitukseen viittaavia merkkejä (kalkkihärmää ja rapaumaa). Perusmuurirakenteen kuntoa ei tarkastettu tämän tarkastuksen yhteydessä rakennetutkimuksin.

**Kuva 2/RAK.** Perusmuurin pinnassa on useassa kohtaa kosteusrasitukseen viittaavaa rapaumaa ja kalkkihärmää.

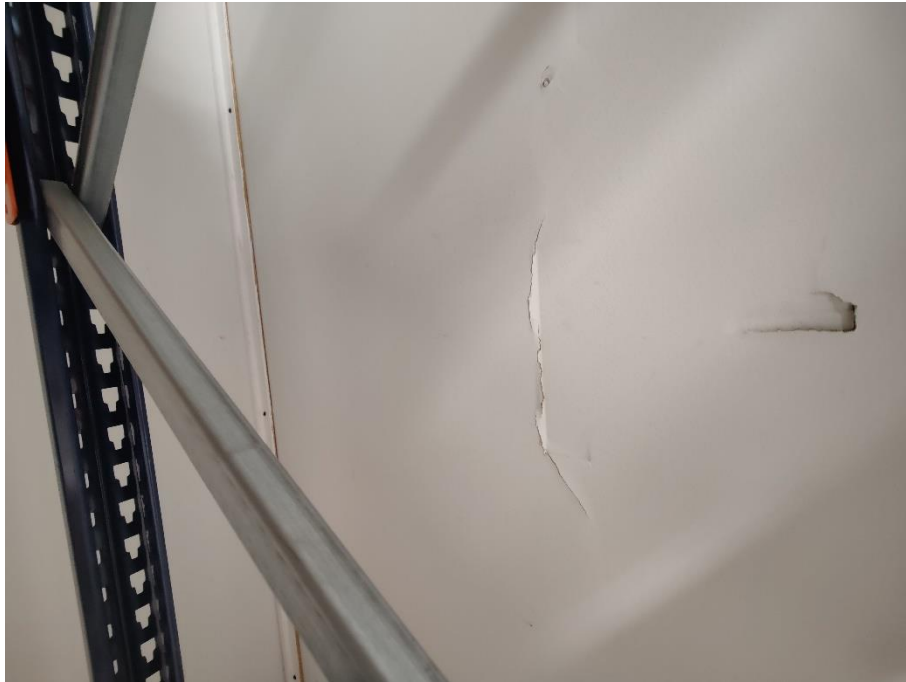
**Kuva 9/RAK.** Yksittäinen murtuma varastupuolen väliseinässä.

*Yksittäisten levyrikkojen ja muiden käytöstä aiheutuneiden jälkien korjaaminen.*

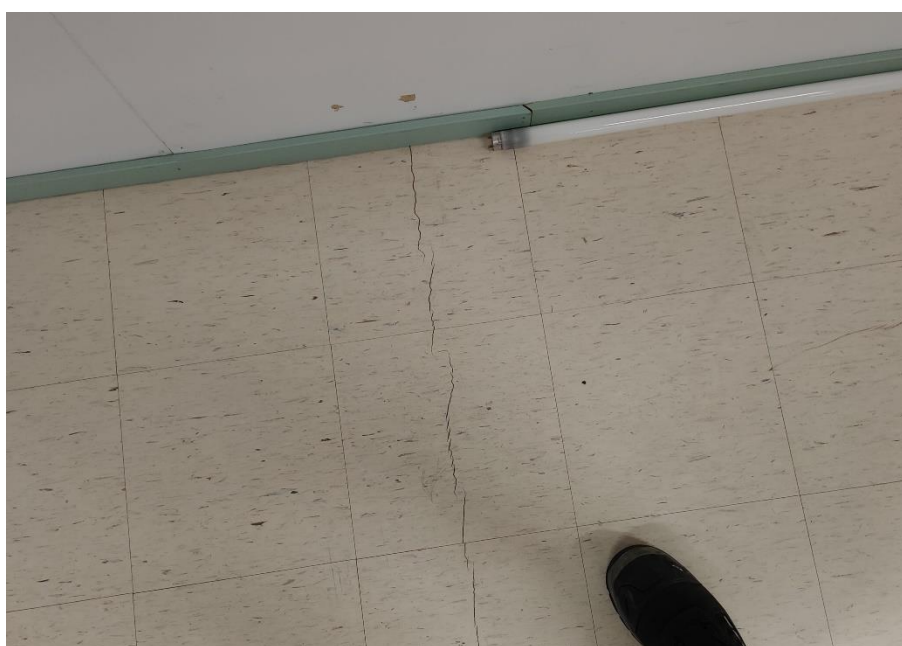
Ensimmäisen kerroksen lattiapinnoitteiden toteutusajankohdasta ei ole tarkkaa tietoa. Lattiapinnoitteissa ei havaittu merkittäviä puutteita. Varasto-osan lattiapinnoitteessa havaittiin yksittäisiä halkeamia. Varasto-osan toisen kerroksen vinyylilaatassa oli kaksi pitkää halkeamaa.

**Kuva 14/RAK.** Yleiskuvaa varasto-osan 2. kerroksen vinyylilaatasta. Laattapinnassa on yksittäisiä pitkiä halkeamia.

*Varasto-osan lattiapinnoitteiden peruskorjaus 6...10 vuoden kuluessa.*

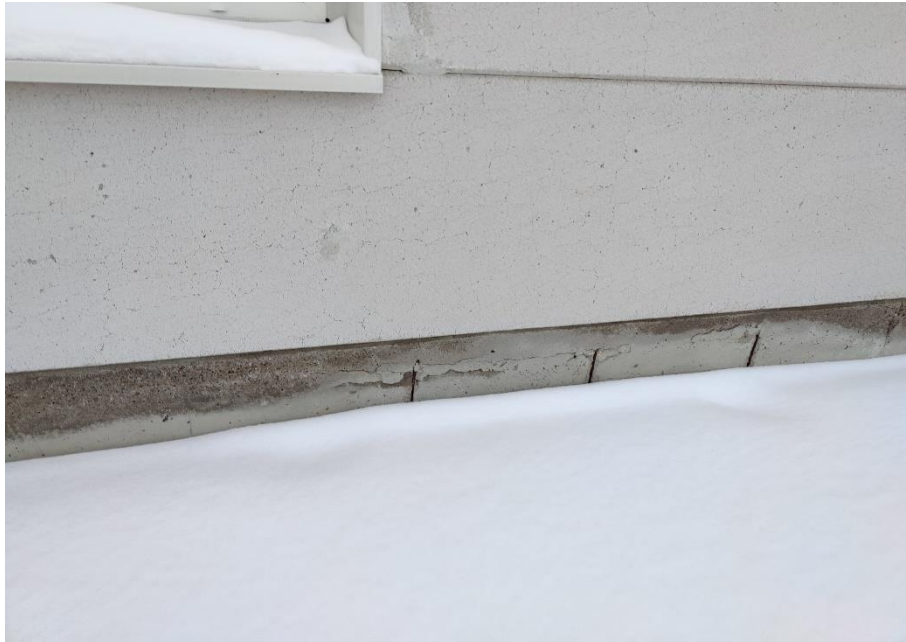
Perusmuurin pinnassa havaittiin monin paikoin kosteusrasitukseen viittaavaa kalkkihärmää ja rapaamaa. Perusmuurin raudoitteet ovat monin paikoin näkyvissä. Perusmuurirakenteen toteutustapaa ja kuntoa ei tutkittu rakennetutkimuksin tämän tarkastuksen yhteydessä.

**Kuva 20/RAK.** Yleiskuvaa perusmuurin kunnosta.

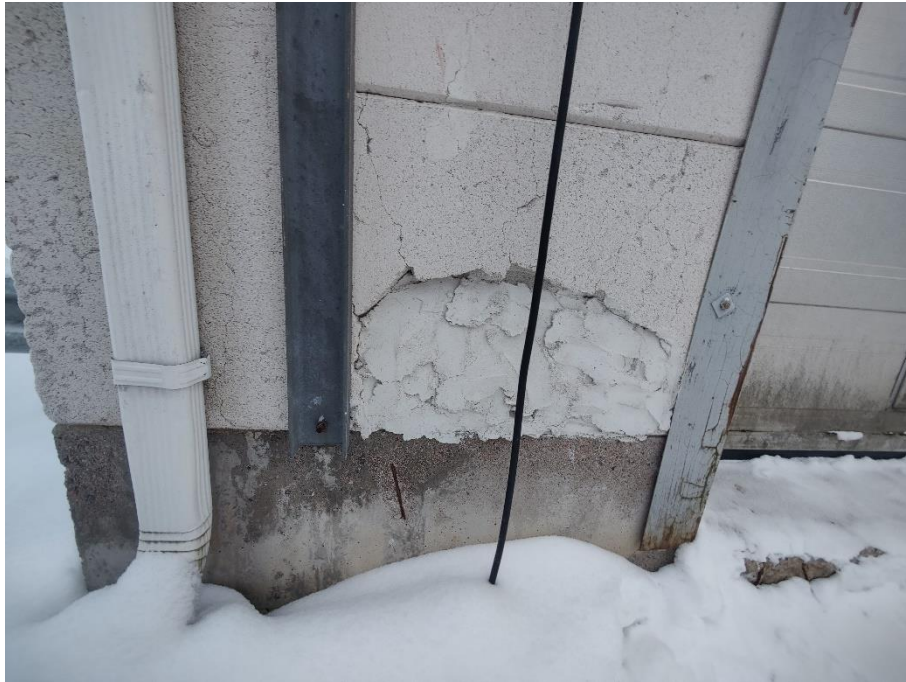
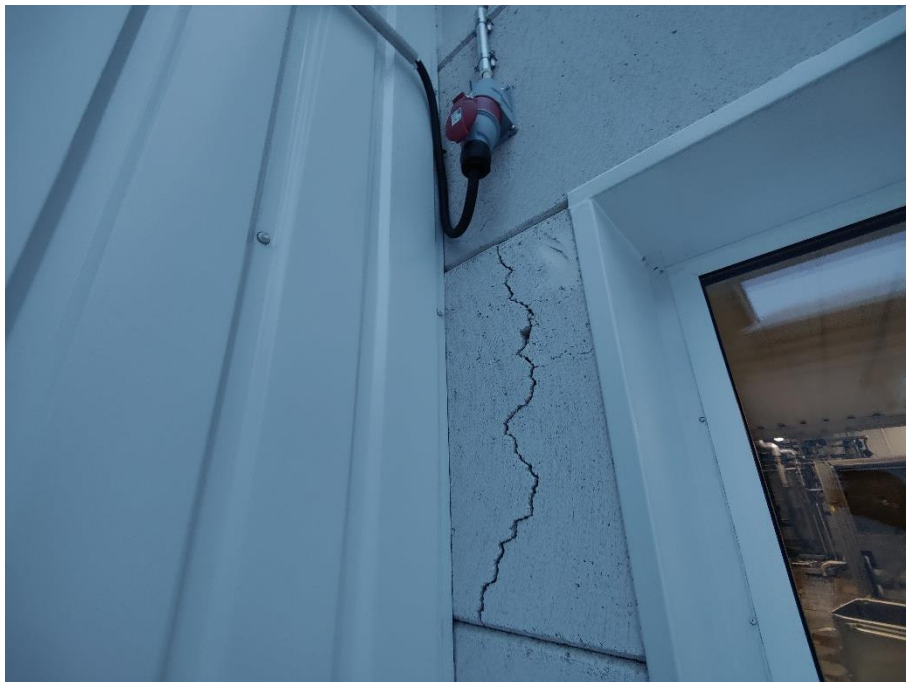
Kantavissa ulkoseinärakenteissa on monin paikoin mm. kosteusrasituksesta aiheutunutta murtumia, halkeamia sekä muuta rapaamaa. Kantavien väliseinien muuraussaumoissa on useassa kohtaa pitkiä halkeamia, jotka on pääosin paikkailtu massaamalla.

**Kuva 22/RAK.** Ulkoseinän vauriota ulkopuolelta.

**Kuva 23/RAK.** Ulkoseinän vauriota rakennuksen ulkopuolelta.

*Kantavien seinien peruskorjaus halkeamien, murtumien ja rapatumien osalta 1...5 vuoden kuluessa.*

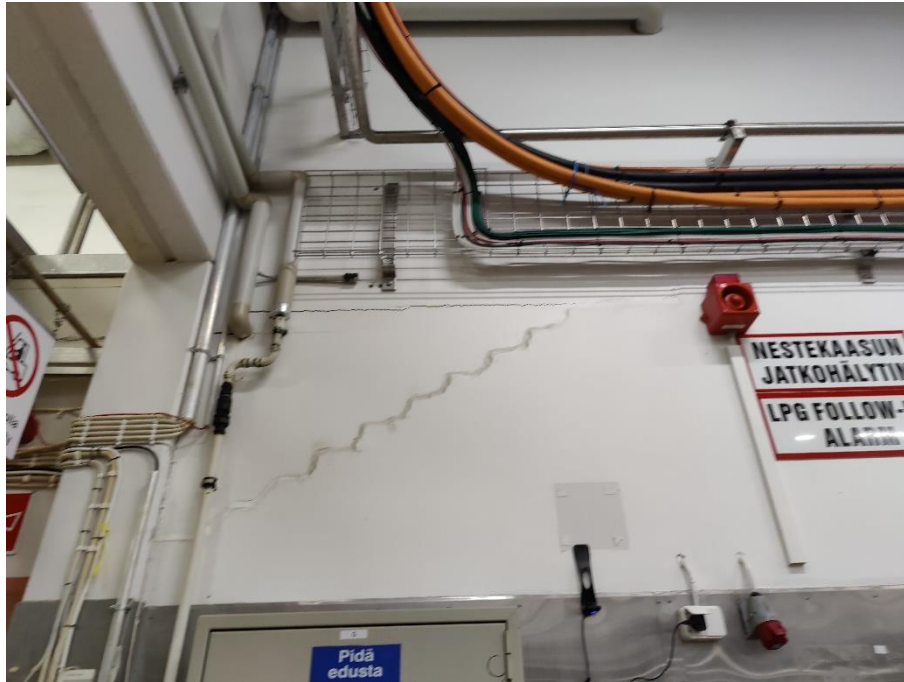
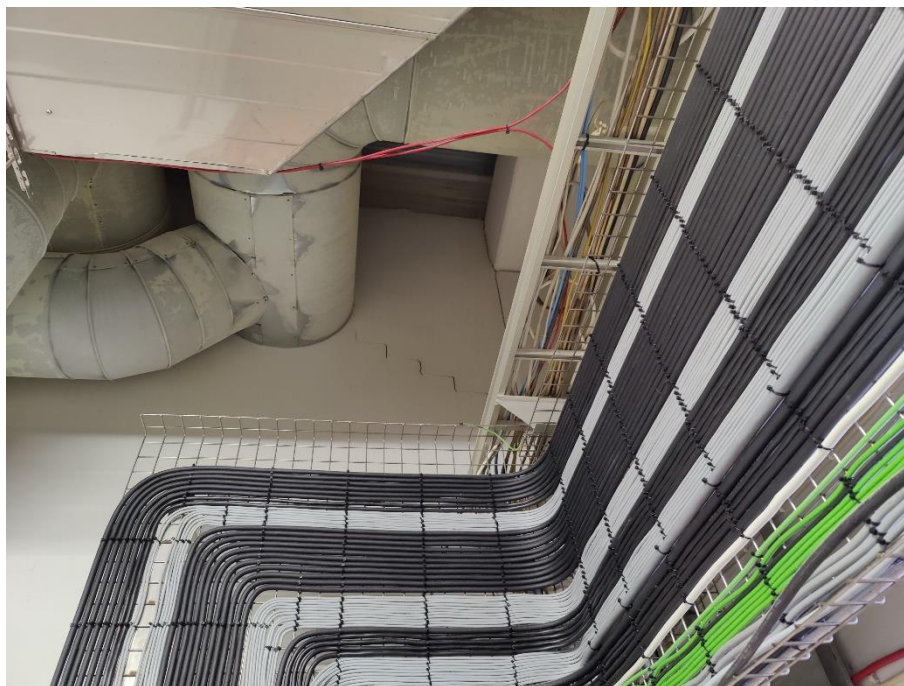
**Kuva 24/RAK.** Kantavan väliseinän muurauksen halkeamaa on paikattu massamalla.

**Kuva 25/RAK.** Kantavan väliseinän halkeamaa.

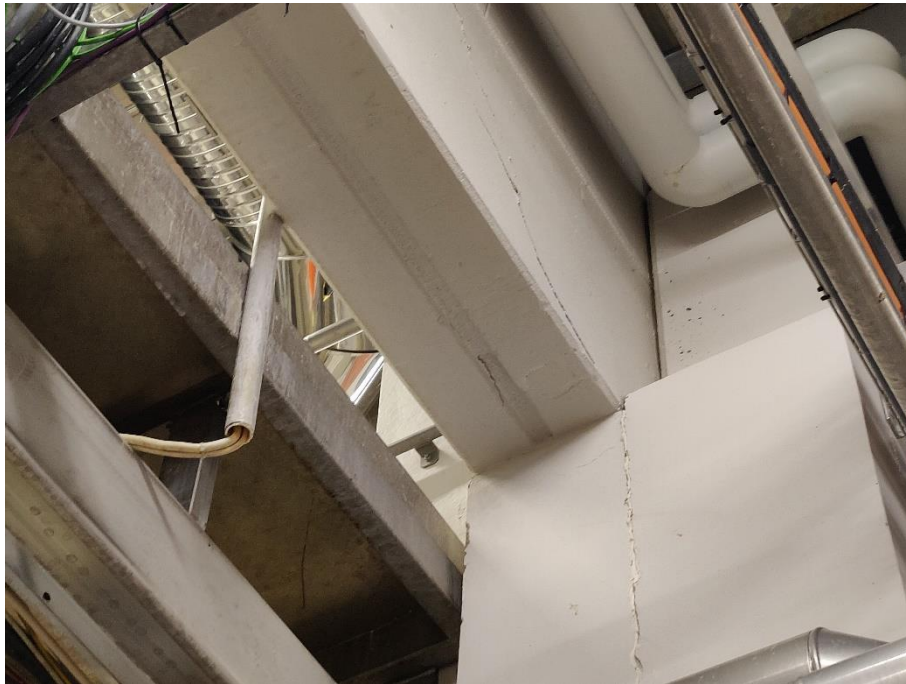
Uudella keitto-osastolla kantavalla linjalla on betonipilareita. Yhden kantavan betonipilarin ja väliseinän liitoksessa on pitkä pystysuuntainen halkeama.

**Kuva 26/RAK.** Halkeama kantavan betonipilaerin ja väliseinän liitoksessa.

*Kantavien betonipilareiden halkeamien korjaustyö*

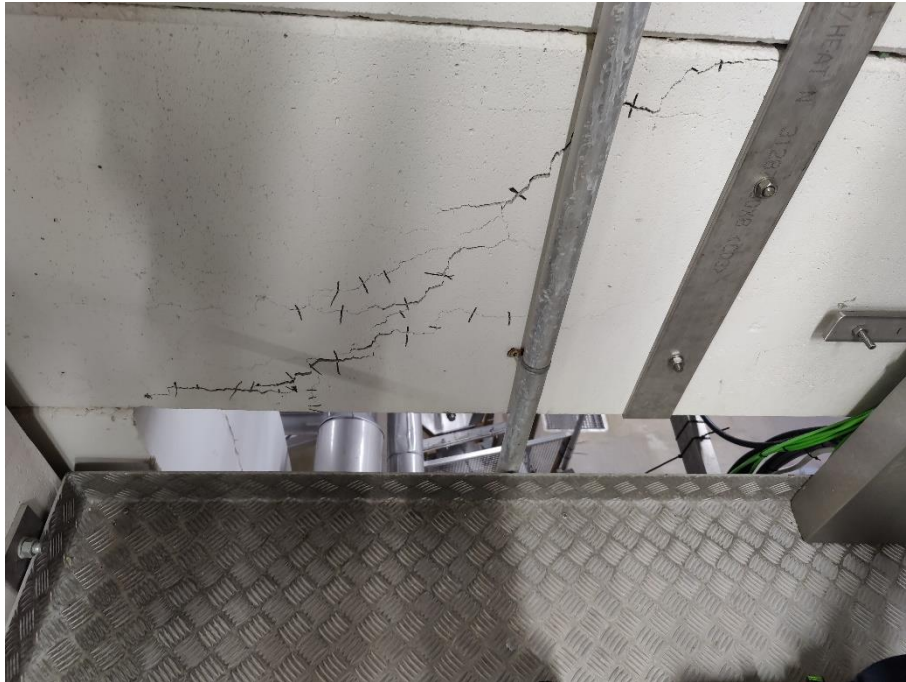
Kantavalla linjalla rakennuksen uudella keitto-osastolla betonipalkki. Palkissa on koko palkin korkuinen viistosuuntainen halkeama.

**Kuva 27/RAK.** Kantavan betonipalkin halkeama.

*Uudella keitto-osastolla betonipalkin halkeaman korjaustyöt 1 vuoden kuluessa.*

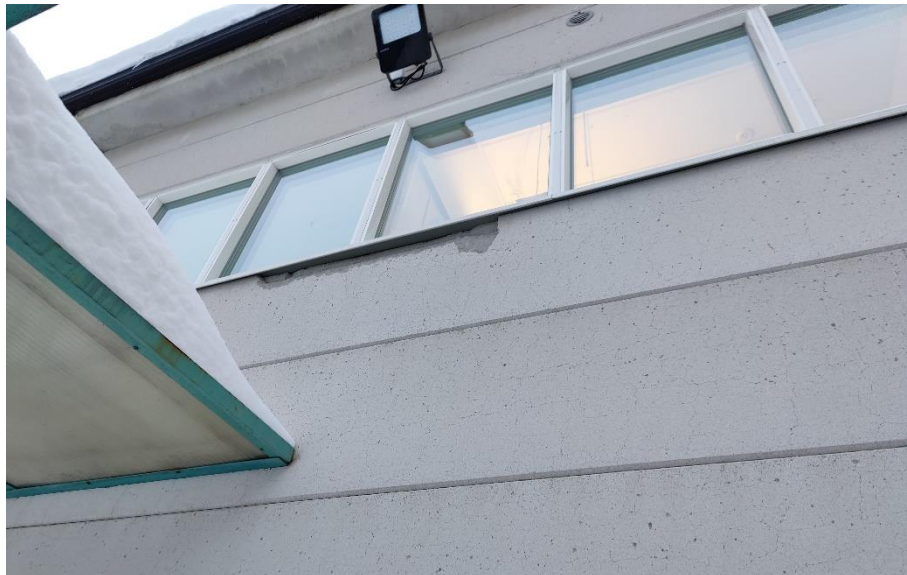
**Kuva 30/RAK.** Ulkoseinän rapautunut tasoite.

*Siporex-julkisivun peruskorjaus todettujen halkeamien, murtumien ja rapautumien kohdalta.*

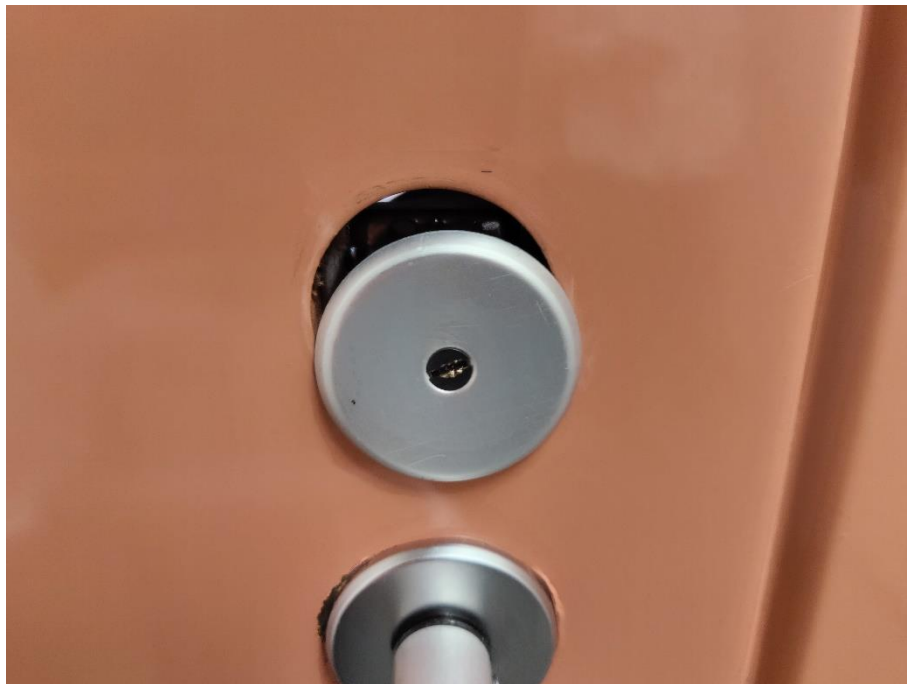
Väliovet ovat pääosin hyväkuntoisia. Käytävän ja uuden keitto-osaston välisen palo-oven peitekilven kiinnitys sekä tiivisteraot ovat epätiivit.

**Kuva 39/RAK.** Uuden keitto-osaston ja käytävän välisen palo-oven epätiivis peitekilpi.

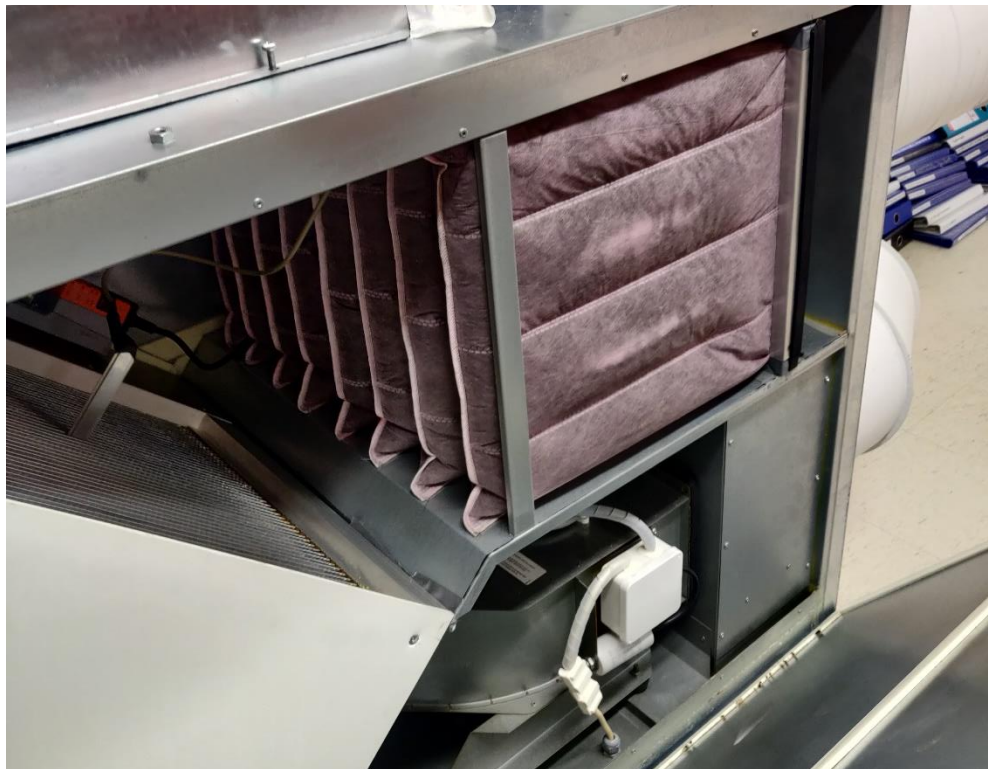
Kuva 2/LVI Yläkerran tiloja palveleva IV-kone tarkastettiin sisäpuolelta. Puhtaudessa ei havaittu merkittäviä puutteita mutta suodattimet olivat likaiset

- Tulo- ja poistoilmakoneiden suodattimien vaihdot ja koneen sisäpuolinen puhdistus sekä tarkastus vähintään 2 kertaa vuodessa.
- Alkuperäisien tulo- ja poistoilmakoneiden puhaltimien uusimiseen tulee varautua.
- Alkuperäisien tulo- ja poistoilmakoneiden sulkupeltien uusimiseen tulee varautua

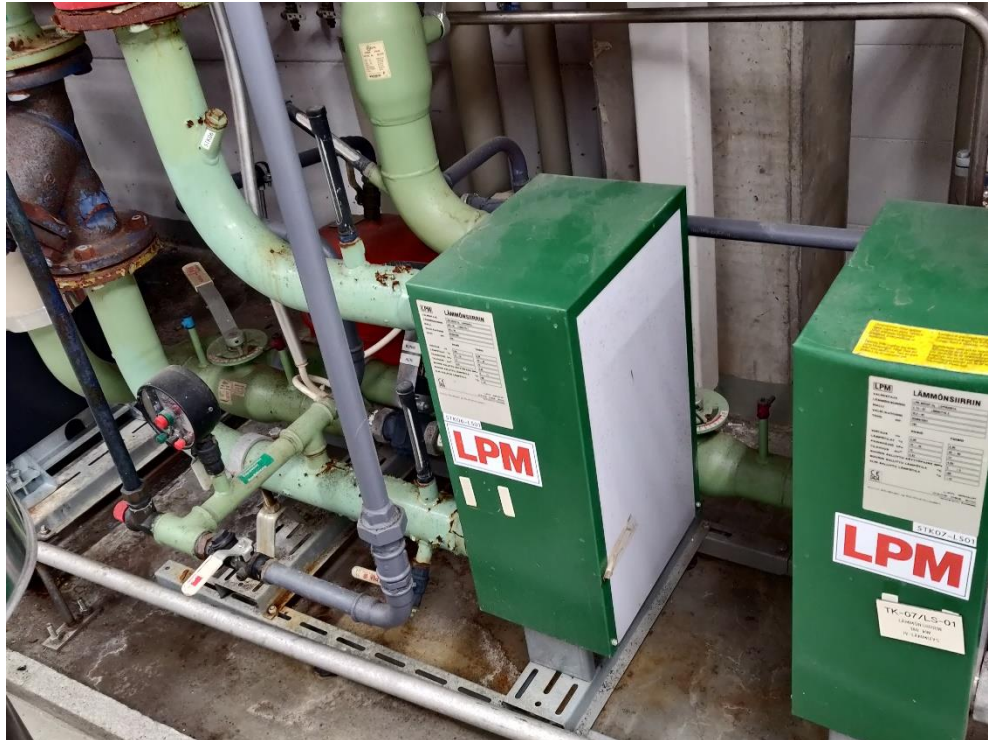
*Kuva 7/LVI Alkuperäisten lämmönvaihtimien uusimiseen tulee varautua. Kuvassa tuloilmakoneita palvelevat lämmönvaihtimet.*

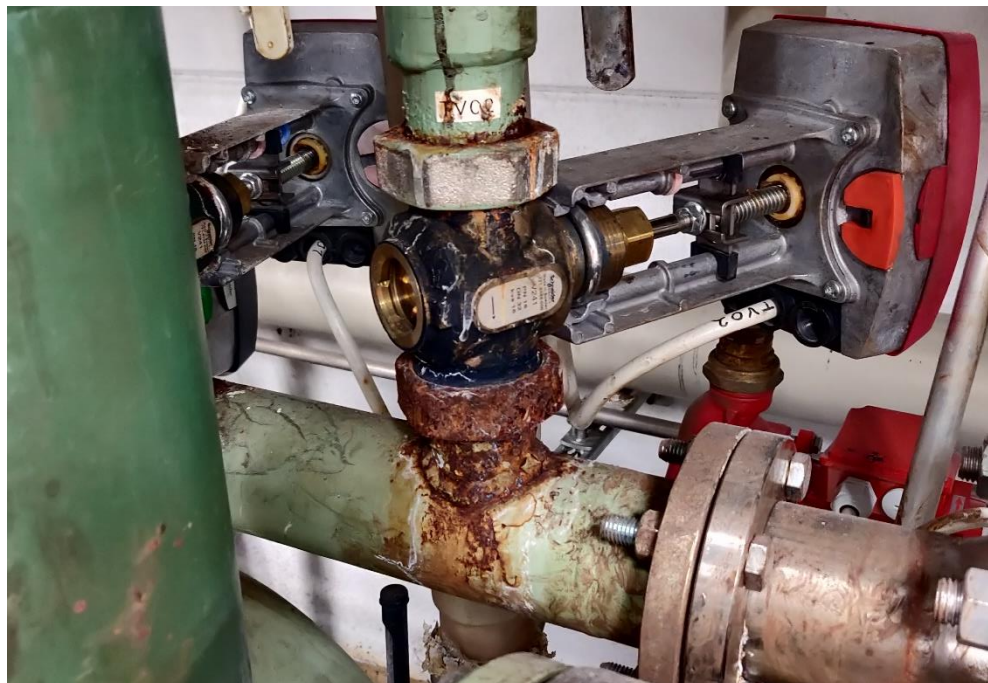
*Kuva 8/LVI Moottoriventtiilien liitoksissa havaittiin runsaasti vuotojälkiä ja korroosiota*

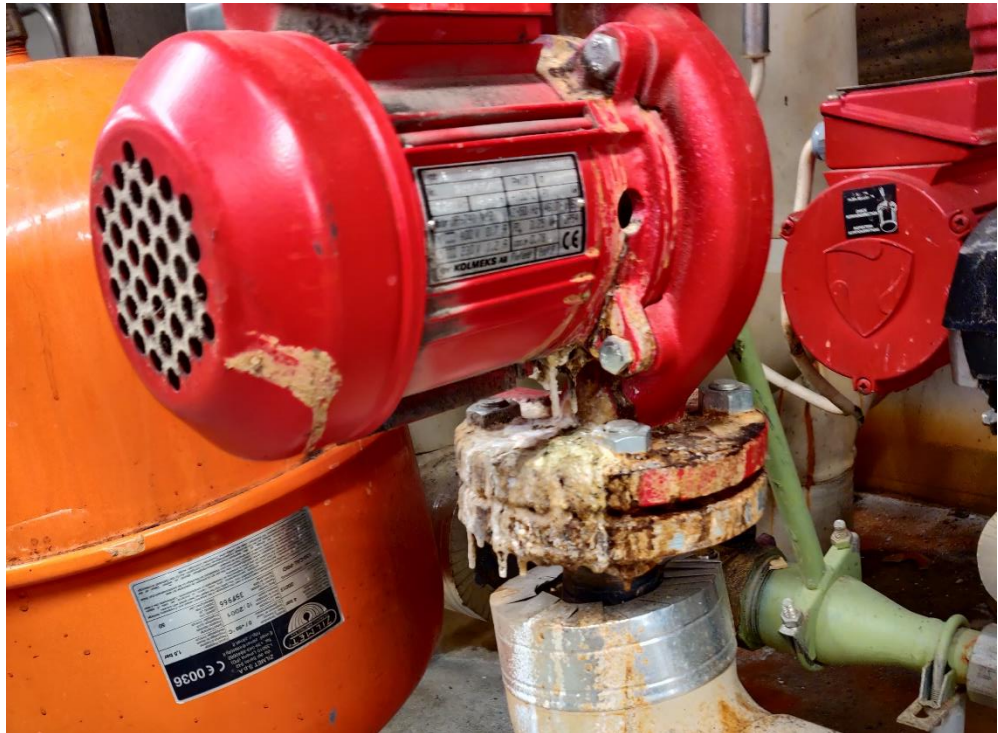
Kuva 9/LVI Kiertovesipumppujen kunto oli pääasiallisesti hyvä, mutta pumppujen laippaliitoksissa havaittiin runsaasti vuotojälkiä

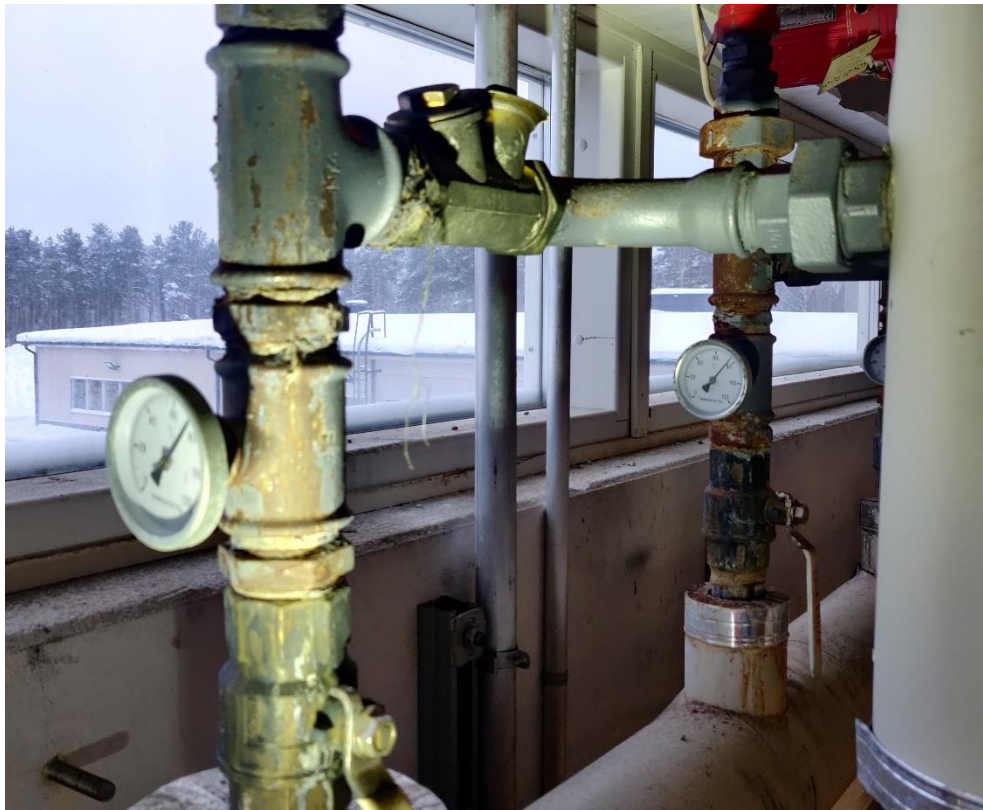
*Kuva 10/LVI Lämmitysjärjestelmän sulkuventtiileissä ja mittayhteissä havaittiin vuotojälkiä*

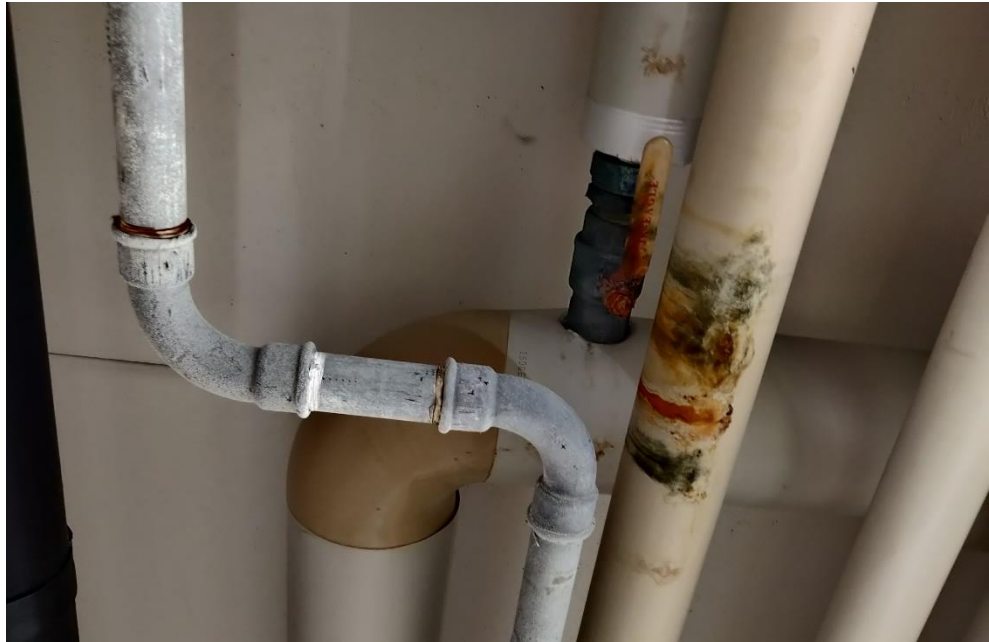
*Kuva 13/LVI Käyttövesijohdoissa ja venttiileissä havaittiin useita vuotojälkiä*

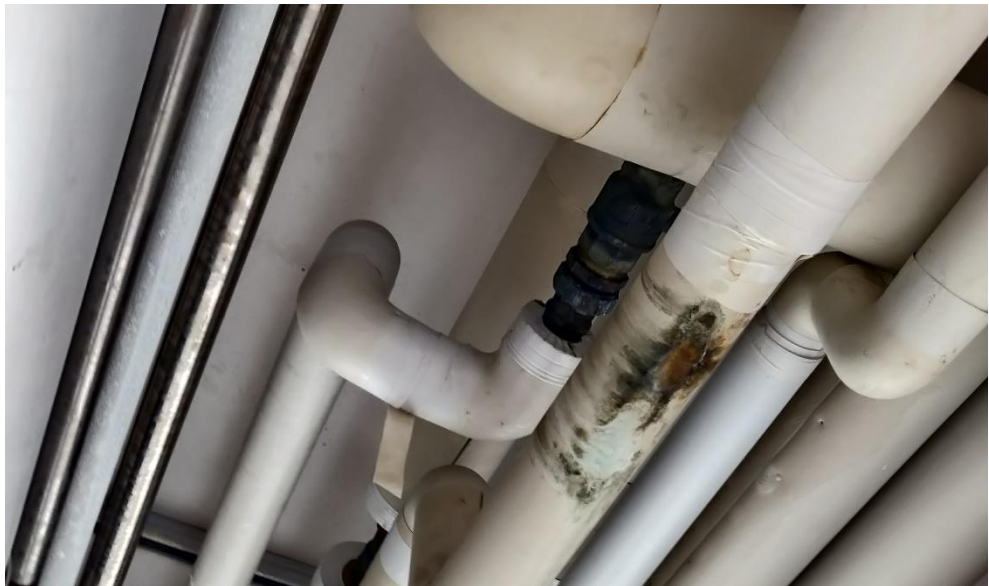
*Kuva 14/LVI Käyttövesijohtojen vuotojälkiä*

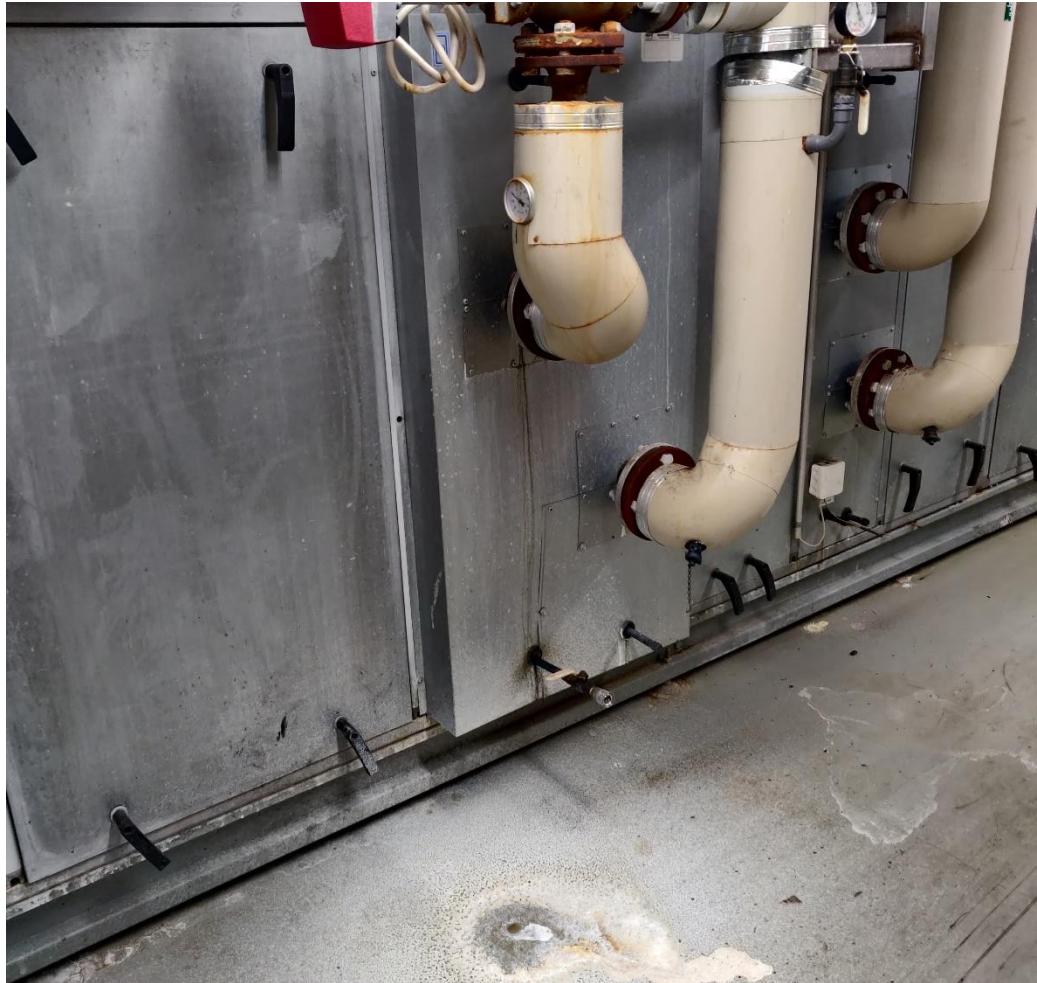
*Kuva 17/LVI Ilmanvaihtokoneiden LTO-kytkennöissä havaittiin vanhoja vuotojälkiä*

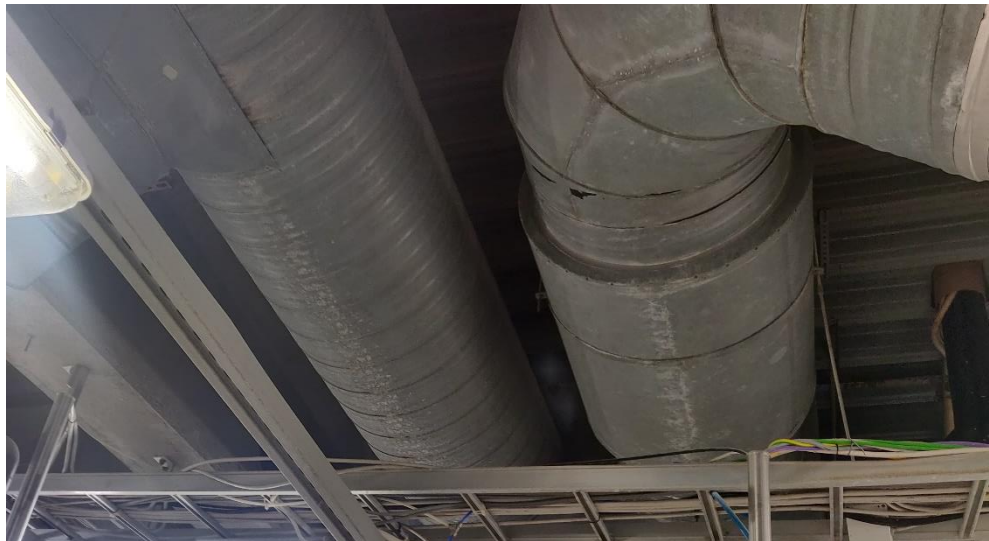
*Kuva 18/LVI Tuotantotilojen puolella IV-kanavistossa on jonkin verran hapettumaa*

- *Ilmanvaihtokanavien sekä äänenvaimentimien kunnan tarkastaminen sisäpuolelta seuraavan nuohouksen yhteydessä*
- *Säätö- ja sulkupeltien uusiminen 5 v sisällä*

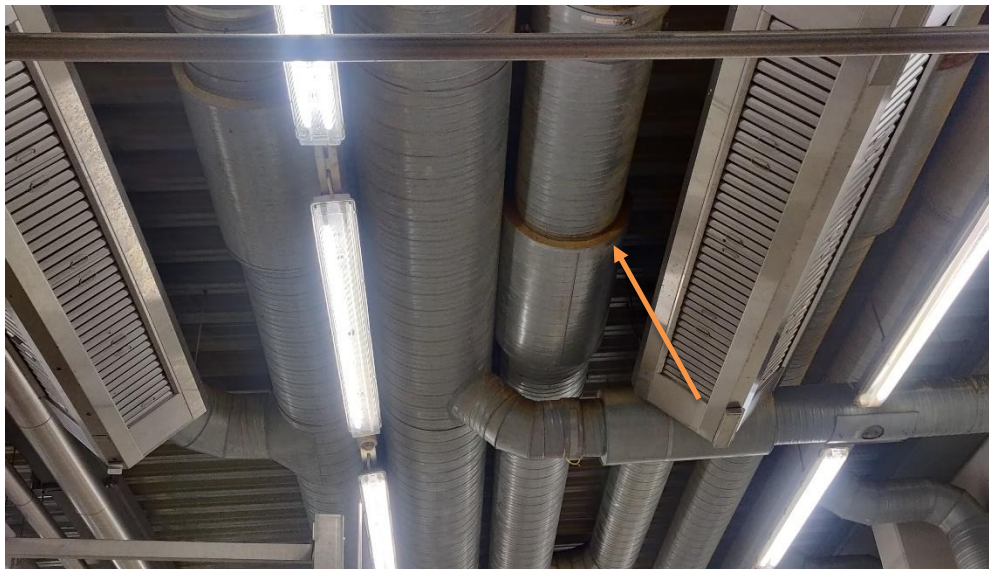
*Kuva 19/LVI Ilmanvaihdon äänenvaimentimien mineraalivillapintoja paljaan tuotantotilojen puolella*

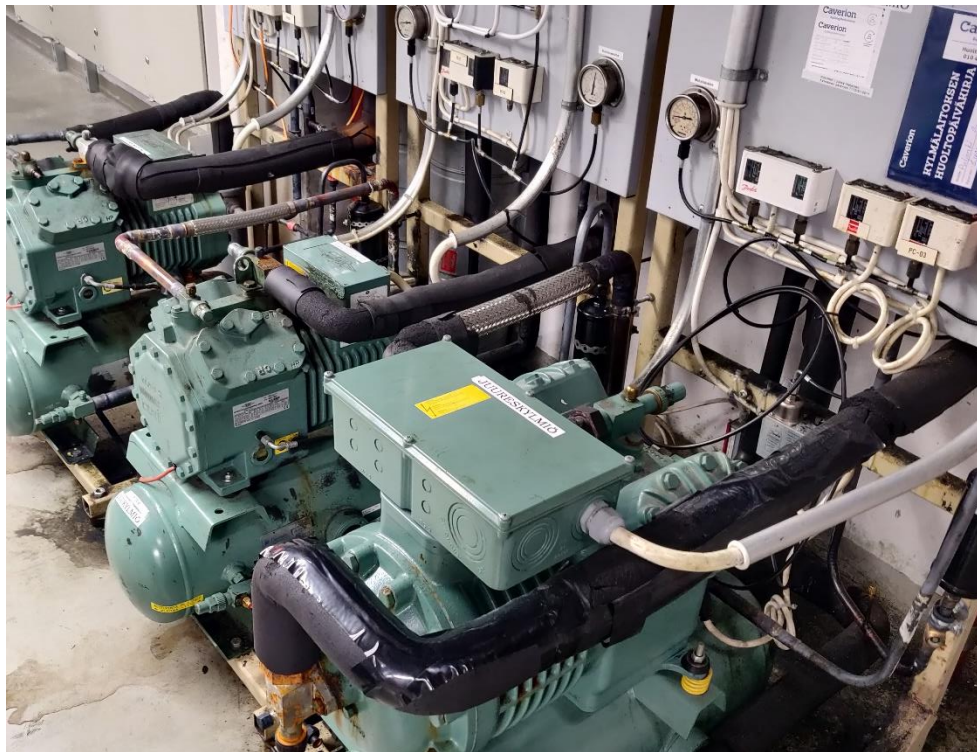
*Kuva 24/LVI Pakkasia ja kylmiöitä palvelevien kompressorien uusimiseen tulee varautua*

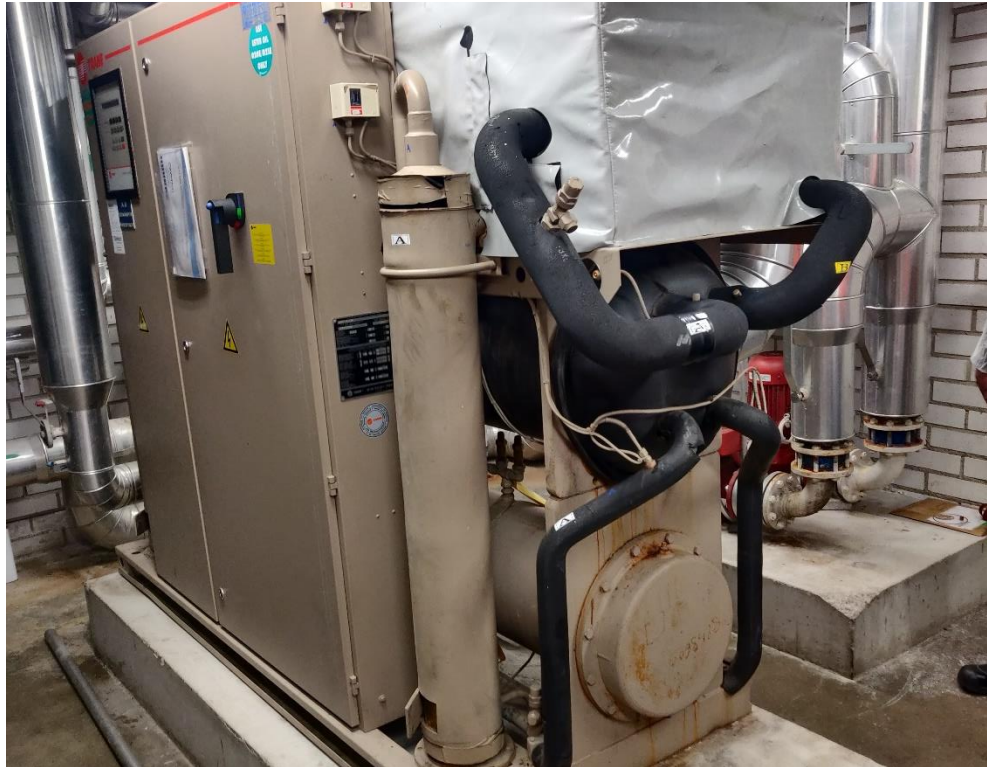
Kuva 25/LVI Kompressorihuoneen nestejäähdyttimen uusimiseen tulee varautua

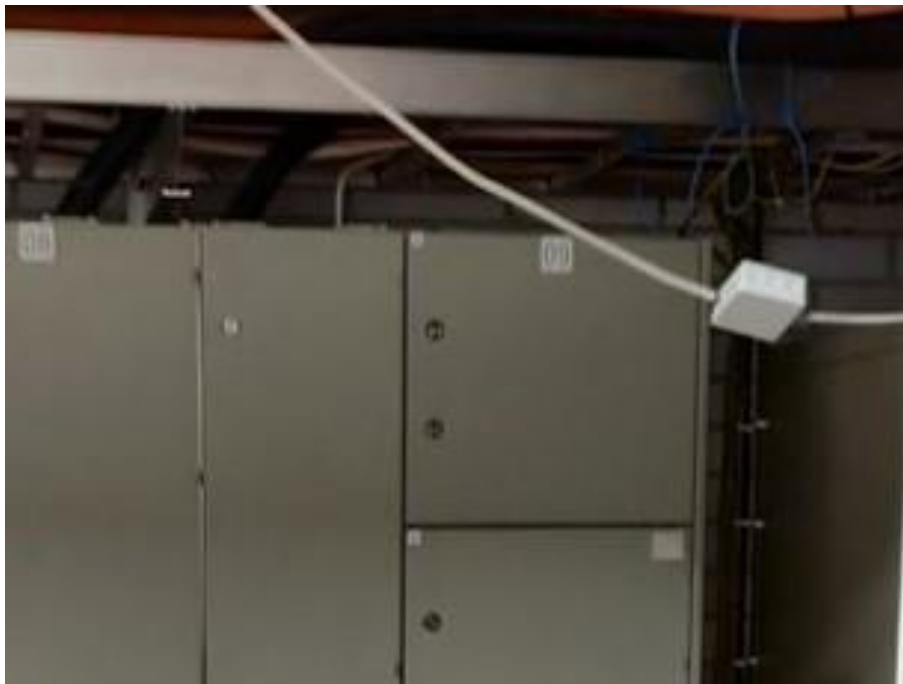
Kuva 3/SÄHKÖ. Roikkuiva ryhmäjohto ryhmäkeskuksessa.

- *Ryhmäjohto kiinnitettävä kaapelihyllylle*
