KORJAUSTARVEKATSELMUS

NESTE OIL JUUKA KOLINPORTTI

Kolintie 10

15.8.2024

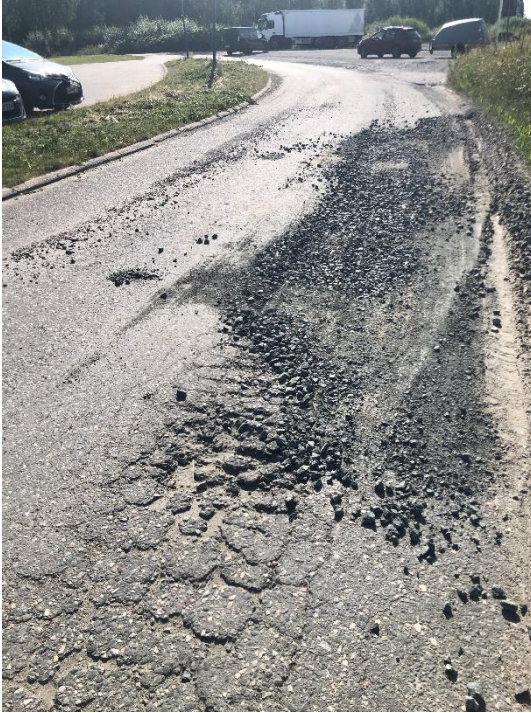
Pihan ja liikennealueiden asfalttipinnoite on todennäköisesti alkuperäinen. Silmämääräisesti arvioituna kaadot ovat osittain toimivia. Eniten liikennöidyillä alueilla asfaltti on huonokuntoinen, kulunut ja halkeillut. Vaurioituneita alueita on korjattu sorapaikoilla. Asfaltti on ylittänyt teknisen käyttöikänsä yli kymmenen vuotta sitten, ja sen uusimista suositellaan tarkastelujakson aikana. Mikäli pinnoitetta ei korjata pian, suositellaan pahimpiin paikkoihin paikkakorjauksia.

Kuva 1 Asfalttia korjattu soralla

- Asfaltin paikkakorjauksia
- Asfalttoinnin uusiminen tarkastelujakson aikana
- Reunakiveysten uusiminen asfalttoinnin yhteydessä
- Pääoven ja liikenteenjakajan betonilaatoituksen korjaus
- Kaivojen uudelleenasetus pinnoituskorjauksen yhteydessä

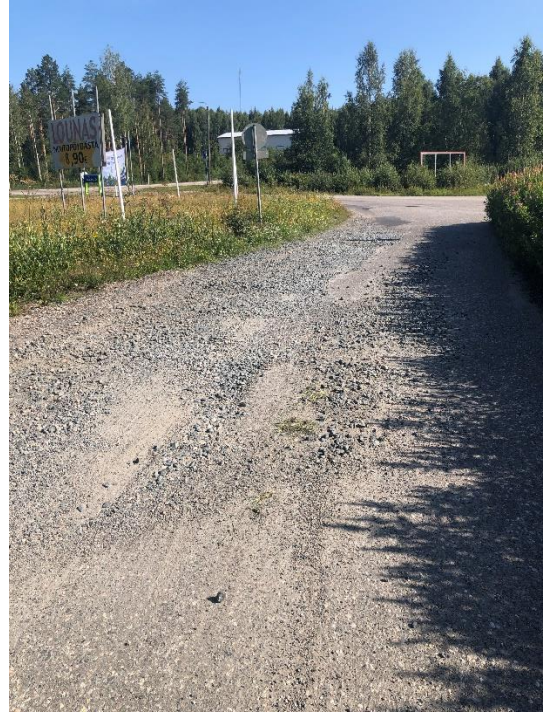
Kuva 2 Ajoväylää korjattu soralla

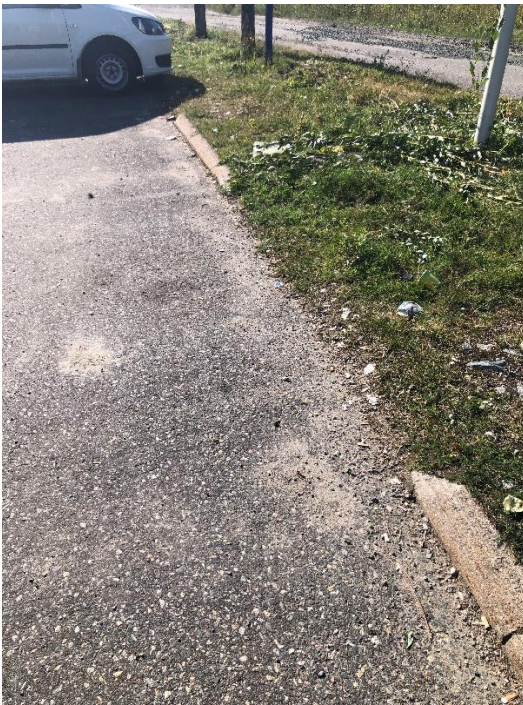
Piha-alueella on nurmikkoja, luonnonniittyä ja pensasistutuksia. Kasvillisuuden ja liikennealueiden rajakohdassa on betonista reunakiveystä, joka on ylittänyt teknisen käyttöikänsä ja on huonossa kunnossa sekä vaurioitunut. Suositellaan asfalttoinnin yhteydessä reunakiveyksen asentamista rajakohdan siistimiseksi ja estämään kasvillisuuden leviämistä.

Kuva 3 Reunakiveys vaurioitunut

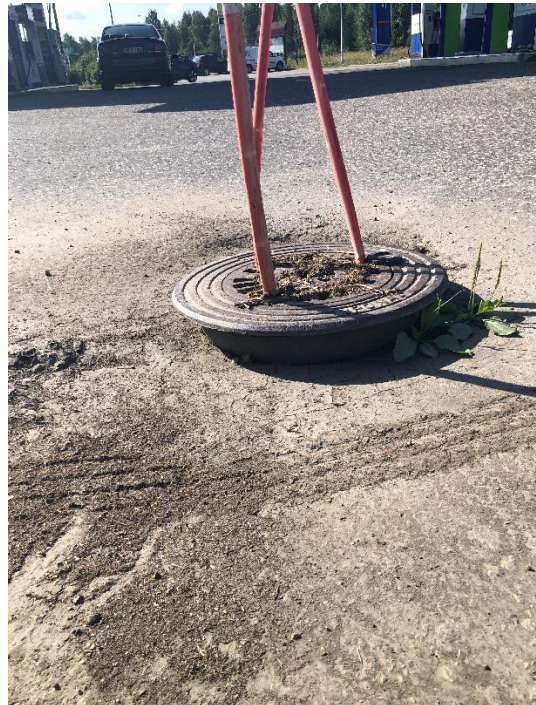
Kuva 4 Kaivo koholla keskellä liikennealuetta

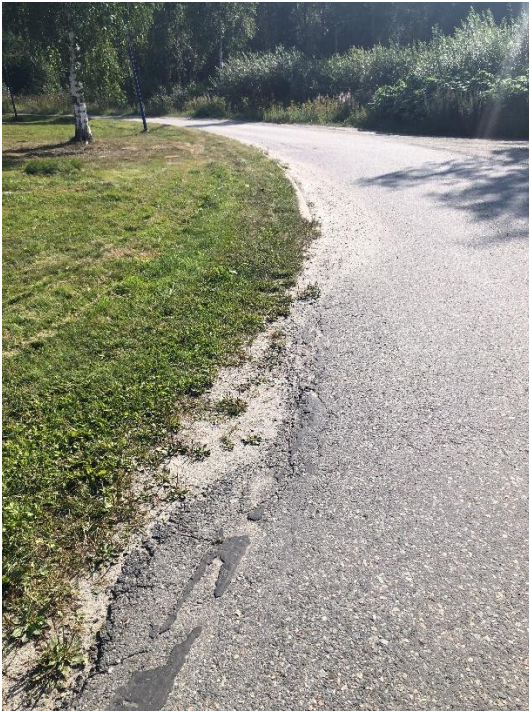
**Kuva 5** Nurmikon ja asfaltoinnin raja

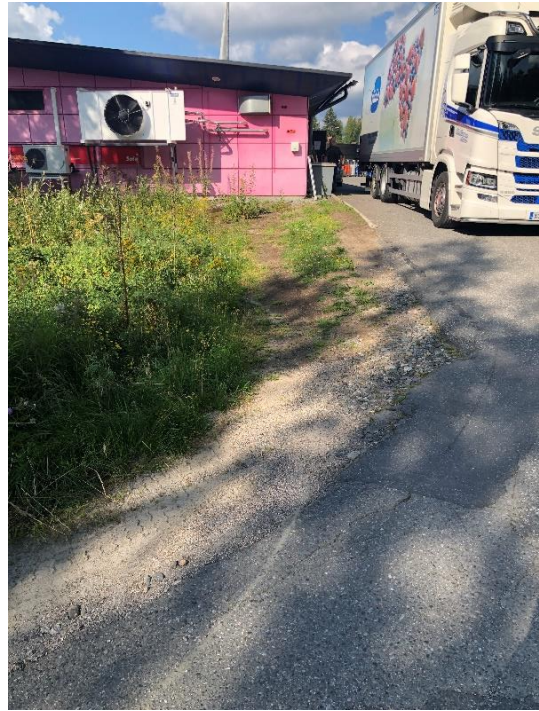
**Kuva 6** Nurmikon ja asfaltin raja

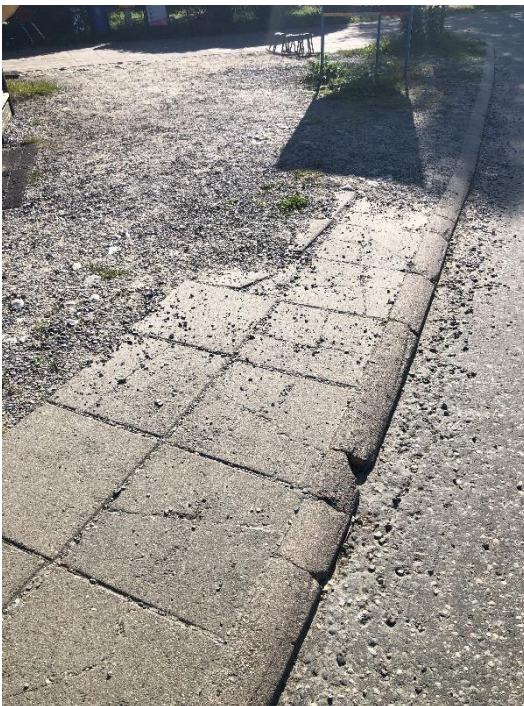
Pääoven edusta on betonilaatoitusta. Osa laatoituksesta on vaurioitunut ja rajakohta sorapintaisen leikkialueen ja kiveyksen välillä on hävinnyt. Suositellaan laatoituksen uusimista ja rajakohdan kiveämistä.

**Kuva 7** Sisäänkäynnin edustan kiveys

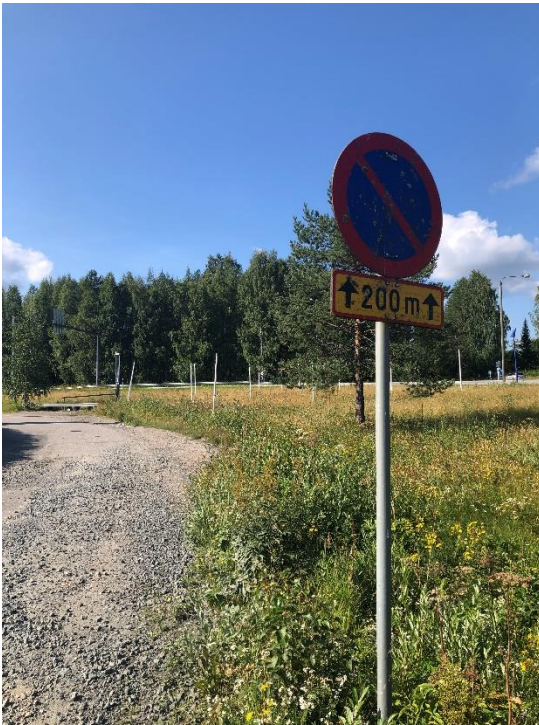
Pihalla on liikennemerkkejä, joista osa on huonossa kunnossa, näiden uusimista suositellaan. Osa liikennemerkeistä ja valopylväistä on vinossa, suositellaan oikomista. Valopylväiden maalipinta on huonokuntoinen, suositellaan huoltomaalausta.

Kuva 8 Liikennemerkki huonossa kunnossa

- Lasten leikkipaikan kiipeilyverkon uusiminen
- Liikennemerkkien vaihtoa
- Liikennemerkkien ja valopylväiden oikaisua
- Valopylväiden huoltomaalaus

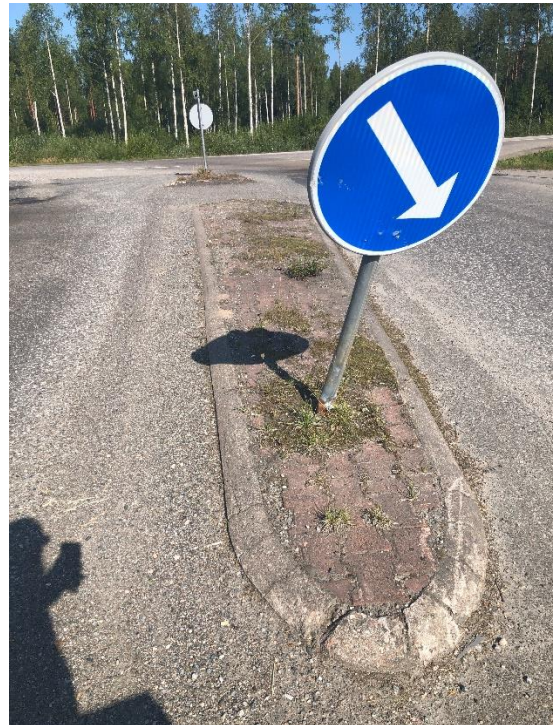
Kuva 9 Liikennemerkki vinossa, kiveyksen uusiminen

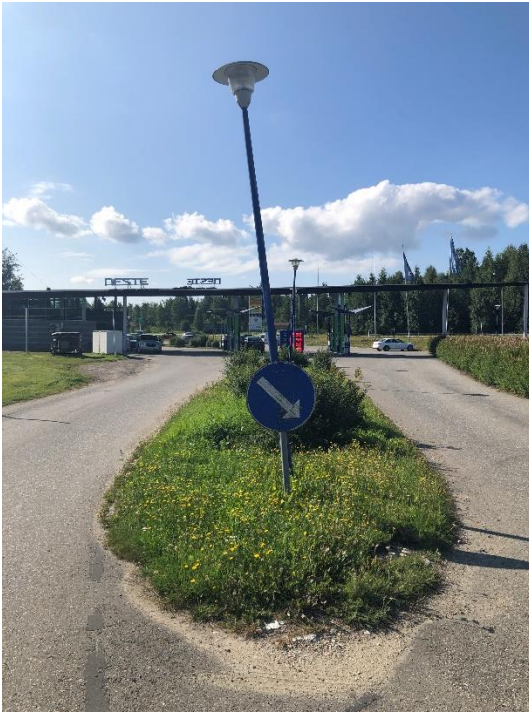
Kuva 10 Valopylväs ja liikennemerkki vinossa, valopylvään maalipinta kulunut

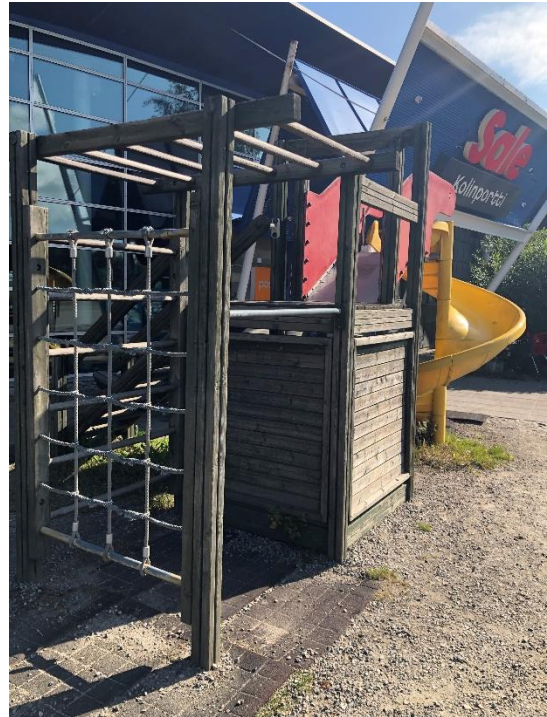
Pääoven edustalla on leikkivälineitä. Kiipeilyverkko on huomattavan kulunut, ja sen uusimista suositellaan.

Kuva 11 Verkko on kulunut, suositellaan uusia

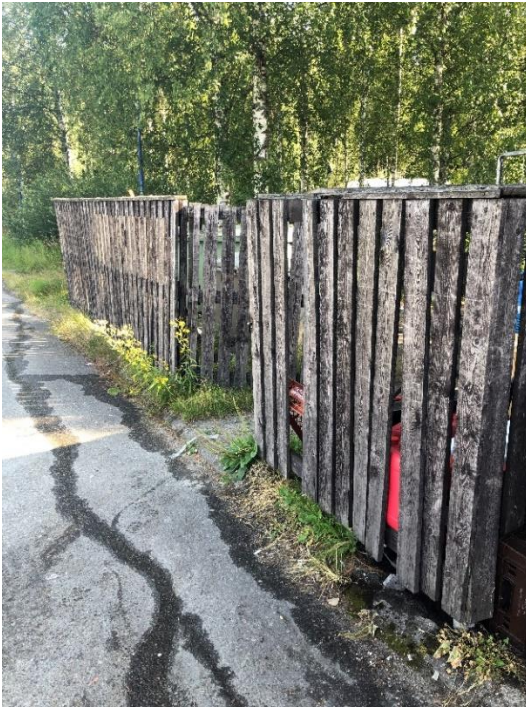
Pihalla on puurakenteinen varasto. Varaston julkisivu on huonossa kunnossa, ja sen huoltokäsittelyä suositellaan. Varaston viereinen aita on huonossa kunnossa ja osin rikkoutunut, suositellaan korjausta ja huoltokäsittelyä.

**Kuva 12** Aidan korjaus ja huoltomaalaus

- Varaston huoltomaalaus
- Varaston aidan korjaus ja huoltomaalaus
- Polttoaineaseman korokkeen pinnoitus
- Polttoaineaseman pienten lippojen maalaus

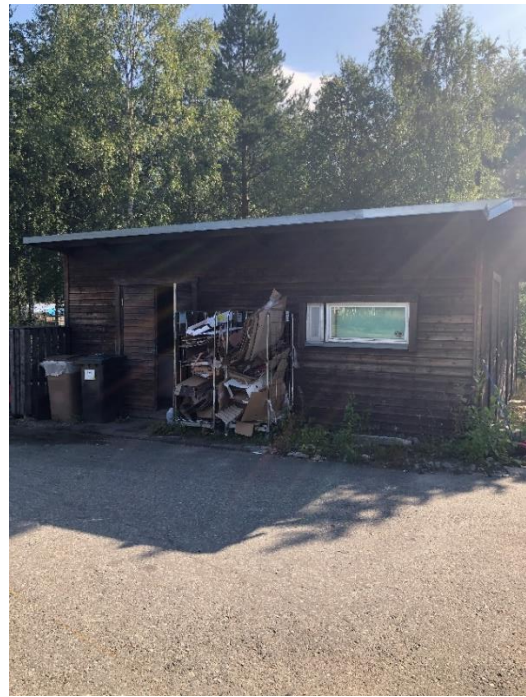
**Kuva 13** Varaston huoltomaalaus

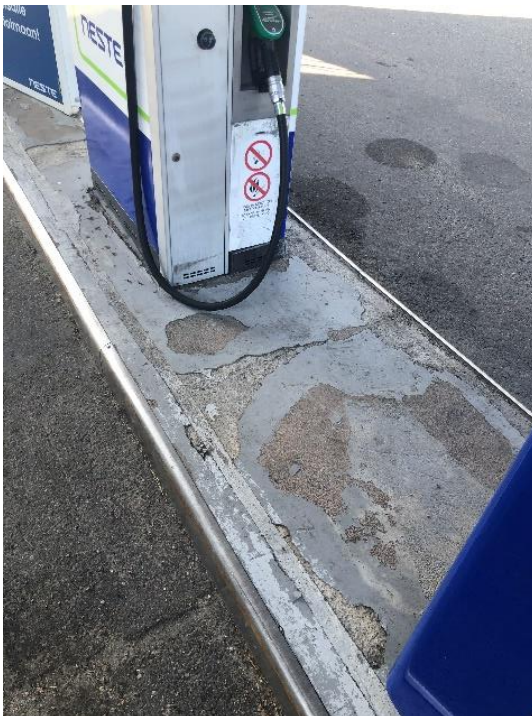
Polttoaineaseman betonisten korokkeiden pinnoite on rapautunut irti. Suositellaan pinnan puhdistusta ja pinnoitusta. Polttoaineaseman lippojen maalipinta on kulunut, ja niiden huoltomaalausta suositellaan.

**Kuva 14** Polttoaineaseman koroke huonossa kunnossa

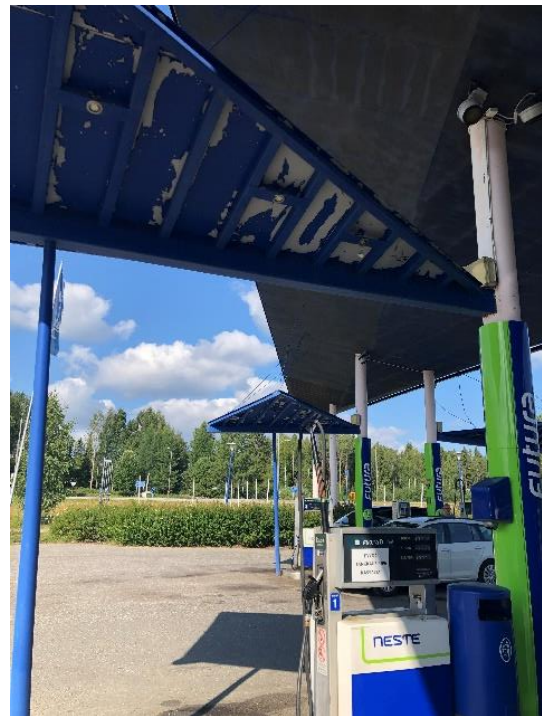
**Kuva 15** Polttoaineaseman lippojen maali-pinta kulunut**JATKOTOIMENPIDE-EHDOTUKSET:**

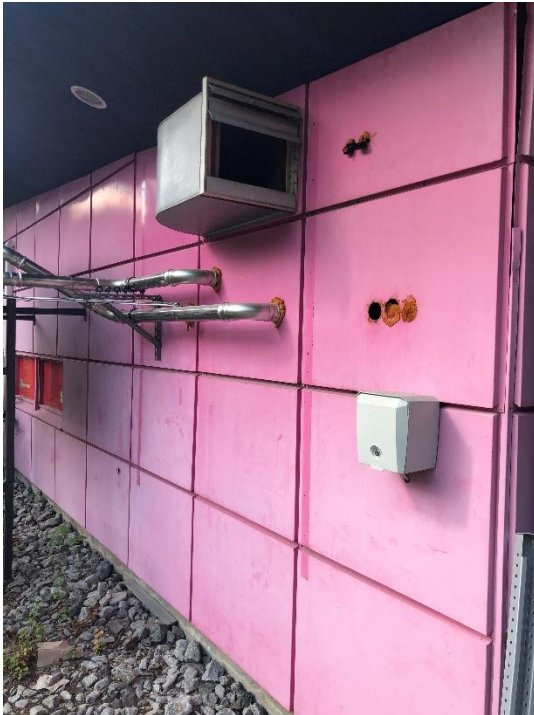
Julkisivut ovat pääosin peltikasettia, etupihan puolella myös lasiseiniä. Pellityksen maali-pinta on kauttaaltaan haalistunut ja huonokuntoinen, julkisivun huoltomaalausta suositellaan. Peltikasetteja on vaurioitunut, ja etusivun puolella julkisivua on peitetty vanereilla. Suositellaan peltikasettien uusimista vaurioalueilta. Peltikasettien uusimisen yhteydessä ulkoseinän puurungon tarkastus ja tarvittaessa korjaus. Kabinetin julkisivu on luonnonki-vilaattaa, ei havaittu korjaustarvetta.

Kuva 18 Maalipinta huonossa kunnossa, läpiviennit tiivistämättä

- Julkisivun huoltomaalaus
- Peltikasettien uusimista
- Ulkoseinän vesivahingon kartoitus ja korjaus
- Kabinetin ikkunan uusiminen

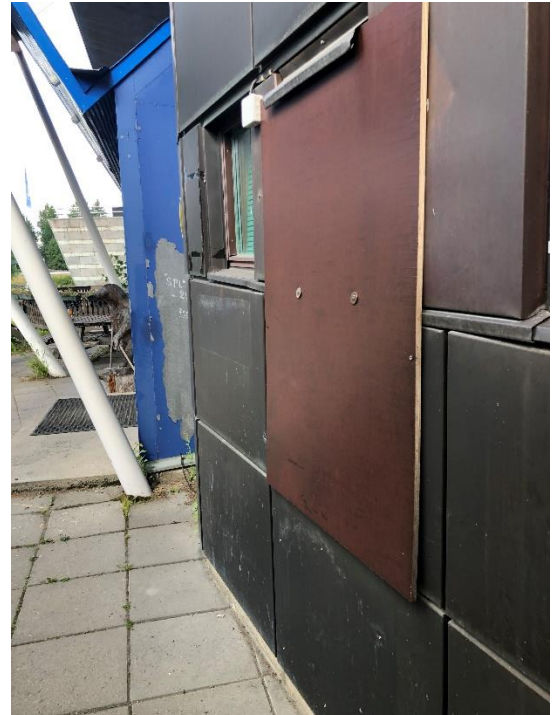
Kuva 19 Etusivua peitetty vanerilla

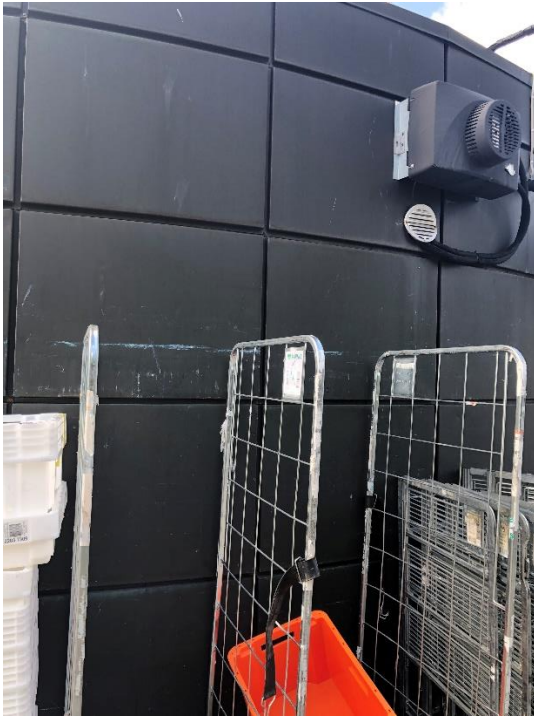
Kuva 20 Peltikasetin vaurioita

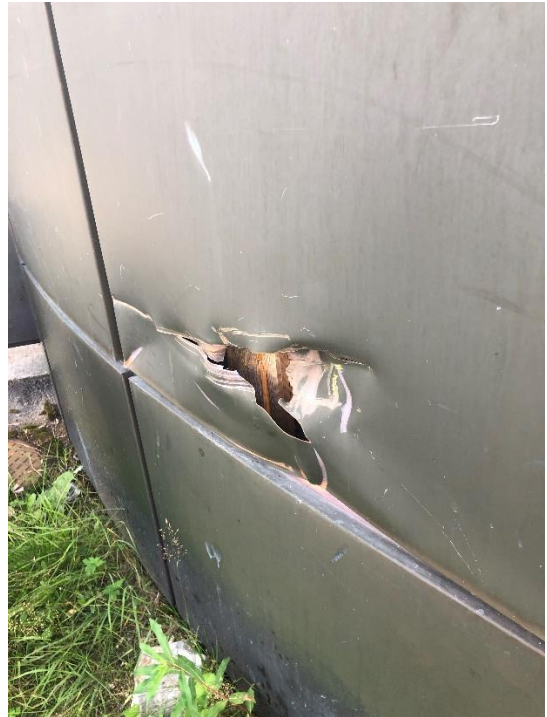
Kuva 21 Peltikasetin vaurio

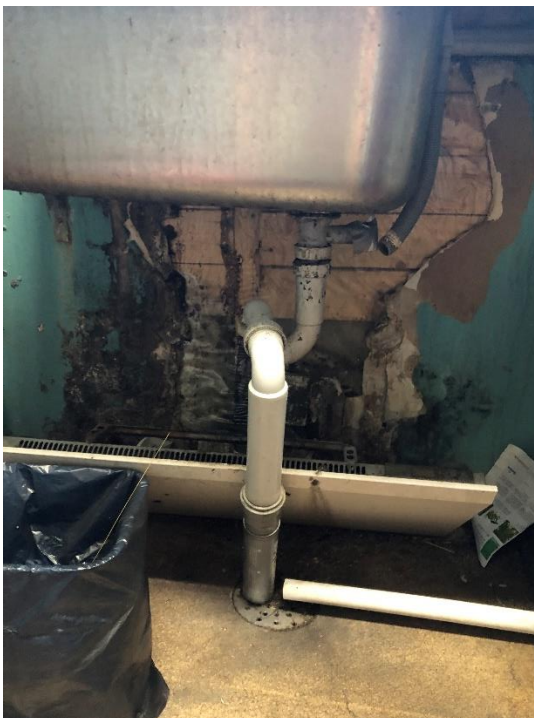
Siivouskomerossa havaittiin ulkoseinän vesivahinko, joka on aiheutunut vuotavasta altaasta tai vesijohdosta. Vaurioiden laajuuden tarkastusta ja korjausta suositellaan.

Kuva 22 Ulkoseinän vesivahinko

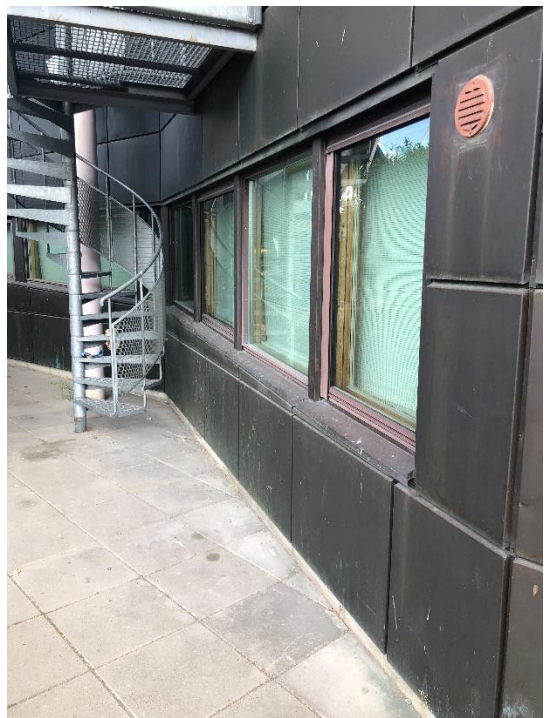
Kuva 23 Julkisivun pinta huonossa kunnossa

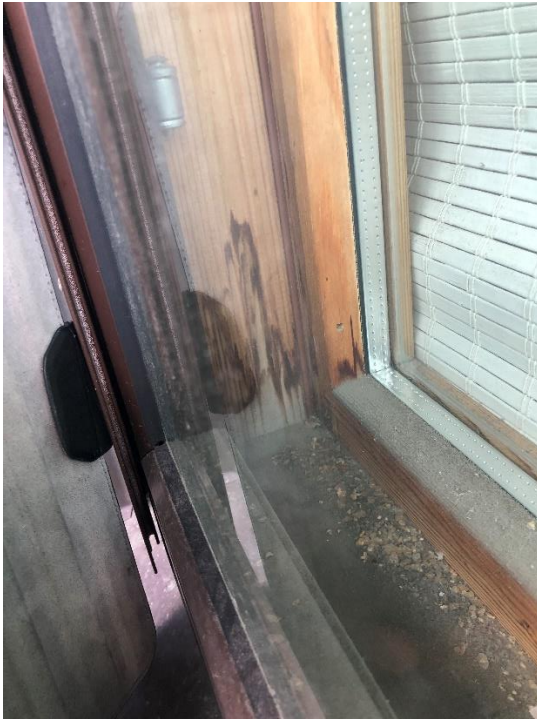
Suurin osa ikkunoista on kiinteitä metalli-ikkunoita, osassa tiloja on myös avattavia kaksipuitteisia ja kolmilasisia puuikkunoita. Kabinetin ikkunalasi on rikki, suositellaan uusimista. Muutamassa puuikkunassa havaittiin vuotojälkiä, ikkunoiden tiivistys.

**Kuva 24** Ikkunan vuotojälkiä

- Avattavien ikkunoiden kunnan tarkastus ja tiivistys
- Ulko-ovien ja oven pielten maalaus

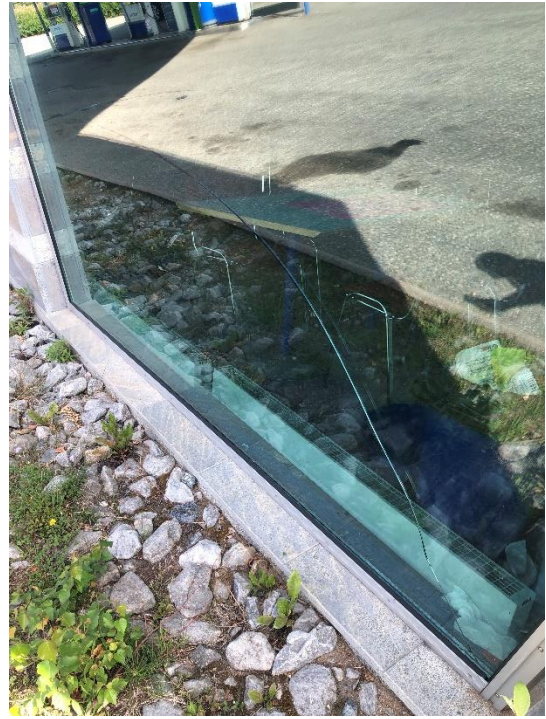
**Kuva 25** Kabinetin ikkuna rikki

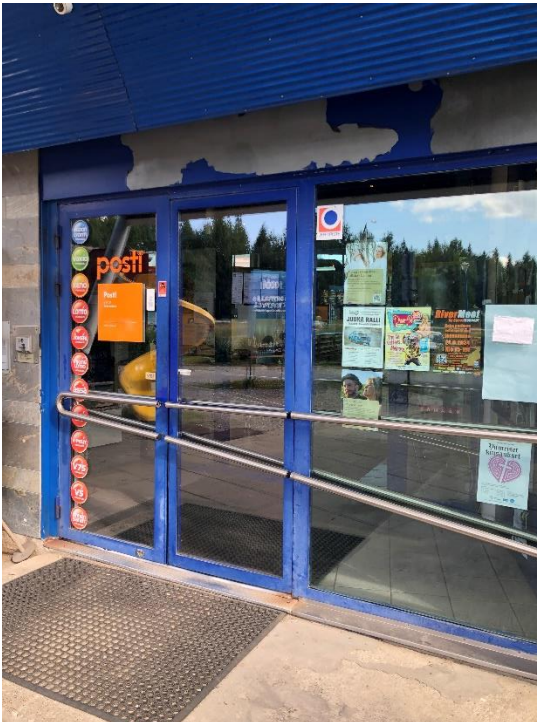
Ulko-ovet ovat metalliovia. Ovien käynnissä ei havaittu huomauttamista. Ovien sekä ovenpielien maalipinta on kulunut, ja niiden huoltomaalausta suositellaan.

**Kuva 26** Pääoven maalipinta huono

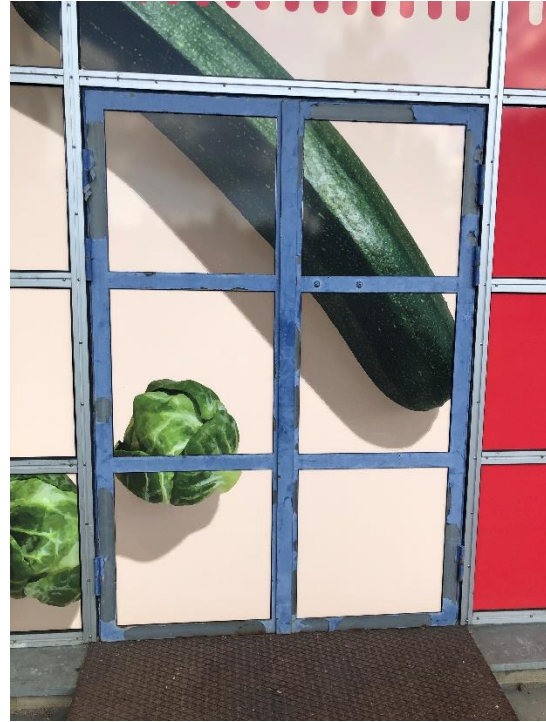
**Kuva 27** Vanhan oven maalipinta huono**JATKOTOIMENPIDE-EHDOTUKSET:**

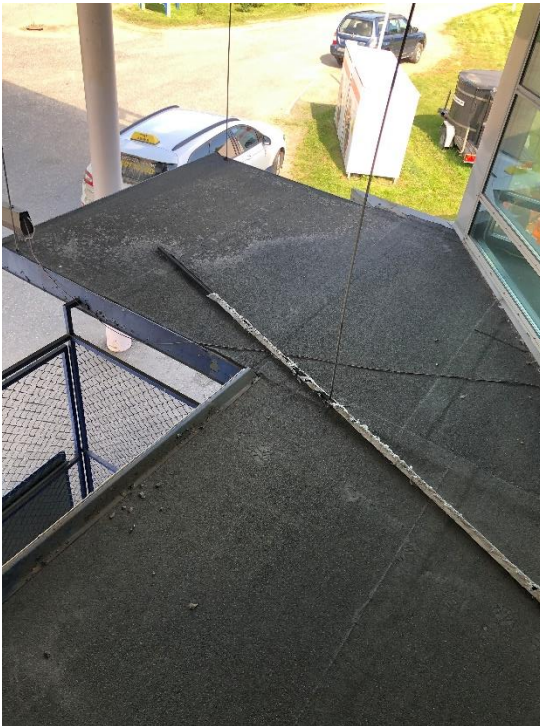
Sisäänkäyntien päällä on katoksia, joiden rakenteissa ei havaittu huomauttamista. Tankkauskatoksen puoleisen sisäänkäyntikatoksen vesikatetta ei ole uusittu. Katos on vesikatteen alla suojassa, eikä siinä ole akuuttia korjaustarvetta mutta vesikatteen uusimista suositellaan. Katosten huoltomaalausta suositellaan tankkauskatoksen huoltomaalauksen yhteydessä.

Kuva 28 Tankkauskatoksen alla olevan sisäänkäyntikatoksen vesikate uusimatta

- tankkauskatoksen alla olevan sisäänkäyntikatoksen vesikatteen uusinta
- sisäänkäyntikatoksen huoltomaalaus
- kattoterassin seinän puhdistus

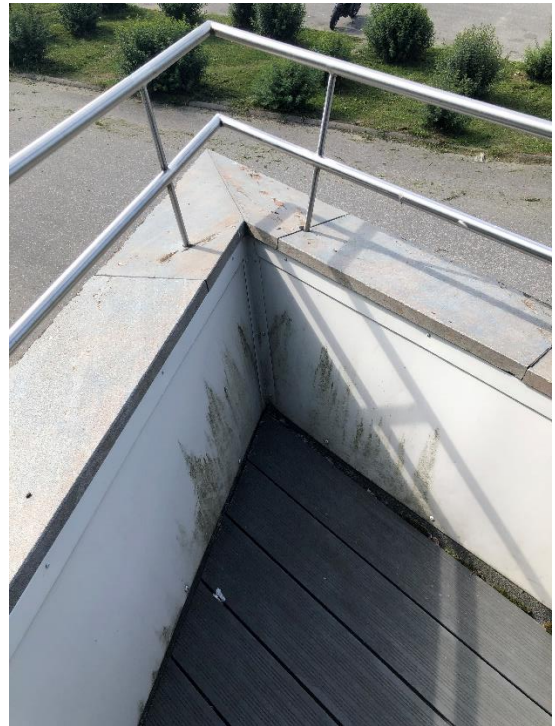
Kabinetin päällä on kattoterassi. Seinän levyrakenteissa havaittiin valumajälkiä, suositellaan puhdistamista.

Kuva 29 Kattoterassin seinän valumajälkiä

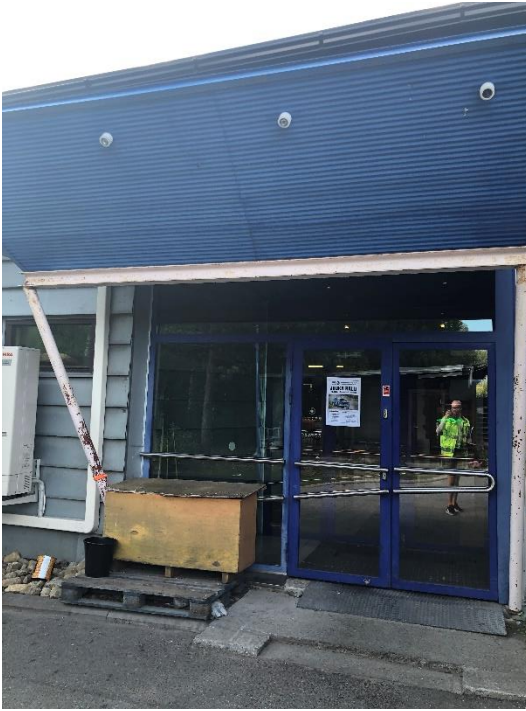
**Kuva 30** Sisäänkäyntikatoksen huoltomaalaus

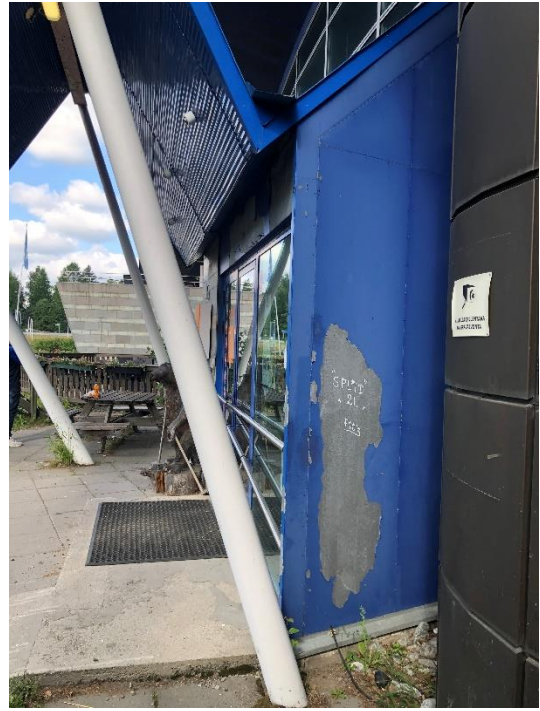
**Kuva 31** Pääoven katoksen huoltomaalaus**JATKOTOIMENPIDE-EHDOTUKSET:**

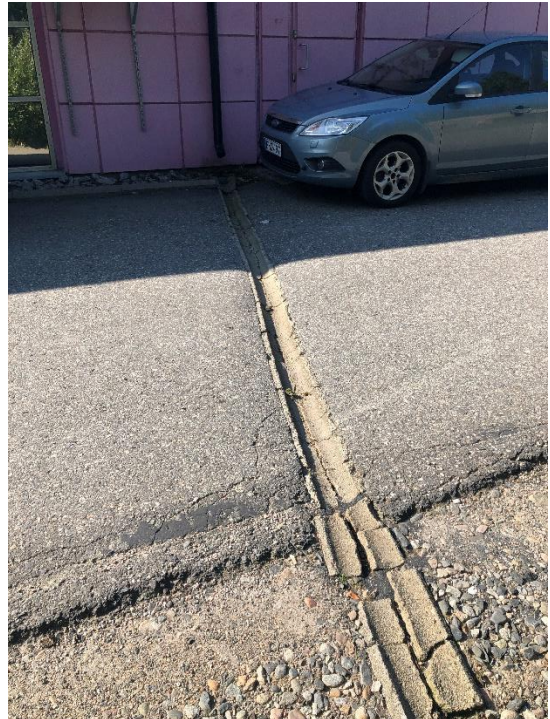
Vedenpoisto on toteutettu rännikourulla ja syöksytorvilla, joista vesi johdetaan betonisilla vesikouruilla pois seinustalta. Kourut ovat valtaosin rikki. Osasta syöksytorvista vedenohjaus puuttuu kokonaan. Salaojituksen yhteydessä suositellaan sadevesijärjestelmän asentamista, toimenpide on lisätty maaosiin.

**Kuva 33** Betonikourut rikki

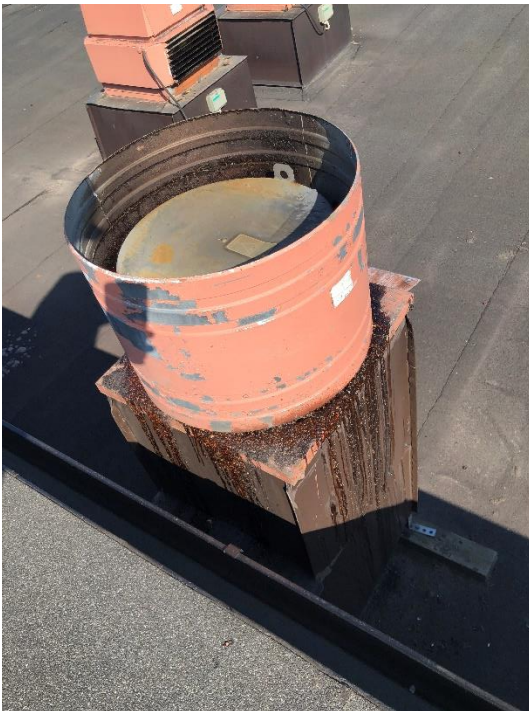
Vesikaton kulkusillat ja vesikattovarusteet ovat hyvässä kunnossa. Poistoilmapuhaltimien ja huippuimureiden maalipinta on huonossa kunnossa, ja niiden puhdistusta huoltomaalusta suositellaan käyttöiän pidentämiseksi.

**Kuva 34** Poistoilmapuhaltimien huolto

- poistoilmapuhaltimien ja huippareiden puhdistus ja huolto
- keittiön alueen vesikatteen uusinta

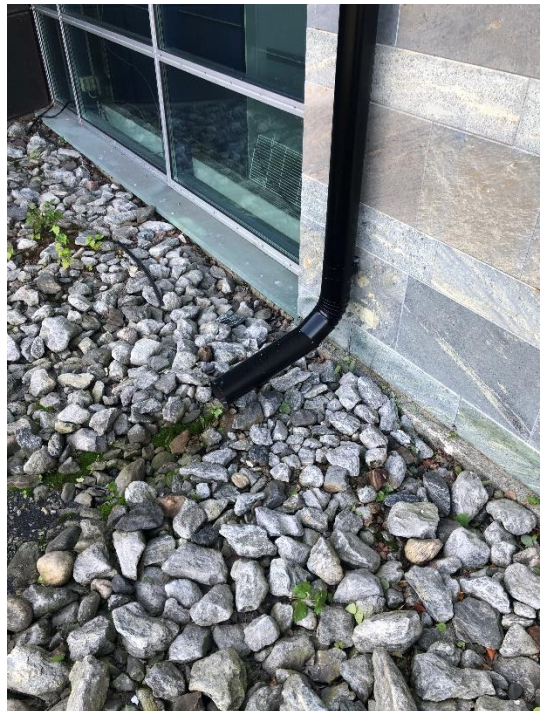
**Kuva 35** Osasta syöksitorvista vedenpoisto puuttuu kokonaan**JATKOTOIMENPIDE-EHDOTUKSET:**

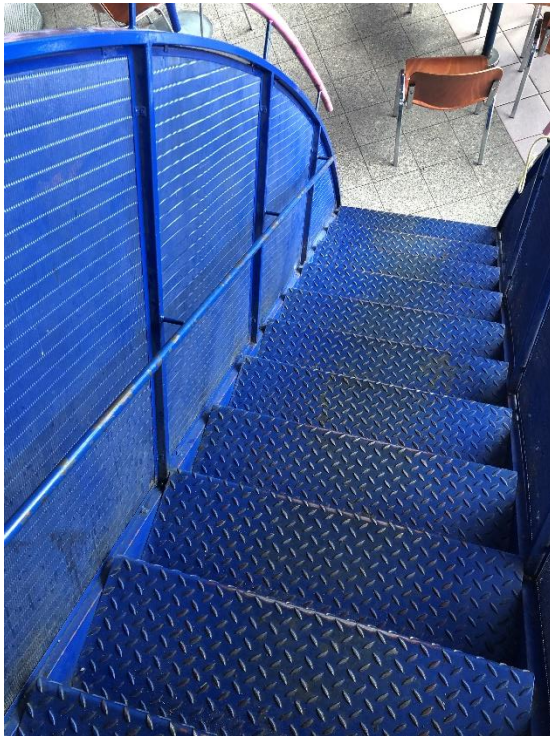
Rakennuksen väliseinät ovat teräsrakenteisia, puurakenteisia ja paikoin lasiseiniä. Seinien rakenteissa ei havaittu korjaustarvetta, seinäpintojen kunto on käsitelty luvussa 3.3.2. Parvelle johtavat portaat ovat teräsrakenteiset, maalipinta on huonossa kunnossa ja portaiden sekä kaiteiden huoltomaalausta suositellaan.

Kuva 36 Portaiden huoltomaalaus

- teräsportaikon huoltomaalaus
- tuulikaappien huoltomaalaus

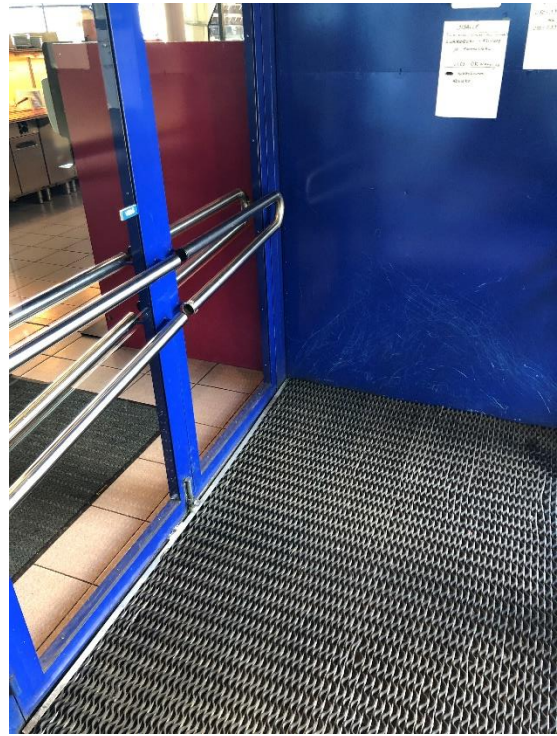
Tuulikaappien seinien ja väliovien maalipinta on kolhiintunut, suositellaan kunnostusta.

Kuva 37 Tuulikaapin huoltomaalaus

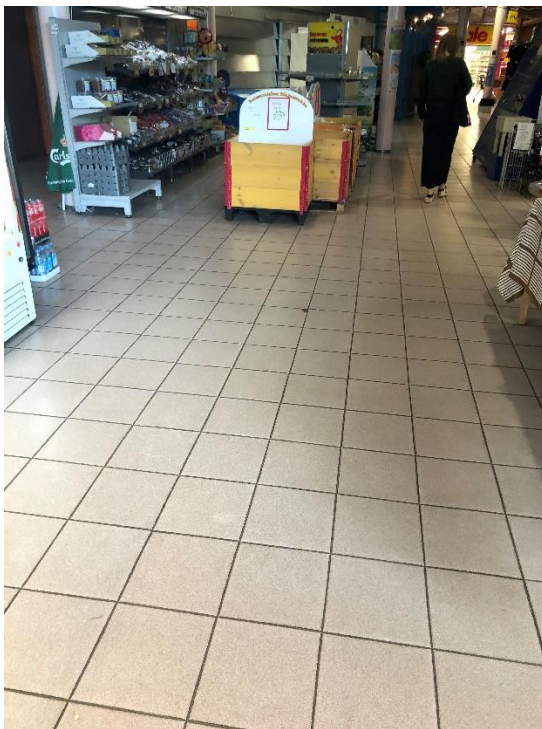
Lattiapinta myymälätiloissa on keraamista laattaa. Laatoitus on välttävissä kunnossa. Laattoja on uusittu paikoin, laatoissa on runsaasti reikiä vanhoista kiinnityksistä ja alapohjan liikuntasaumojen alueilla laatat ovat lohkeilleet. Kaupan alueella lattiapinnoite on kohtalaisessa kunnossa liikuntasaumojen alueita lukuunottamatta. Lattialaattoja on vaihdettu eri värisiin laattoihin. Yleisesti ottaen lattiapinnan uusimiseen suositellaan varauduttavan esim. peruskorjauksen yhteydessä.

Kuva 38 Yleiskuvaa lattiasta, halkeilua ja vanhoja kiinnitysjälkiä

- vesivahingon tutkimus ja lattiapinnoitteen korjaus
- lattiapinnoitteen uusimiseen on syytä varautua
- pilareiden huoltomaalaus
- henkilökunnan märkätilojen uusiminen
- kabinetin pintojen uusiminen
- muiden tilapintojen uusimista tarpeen mukaan

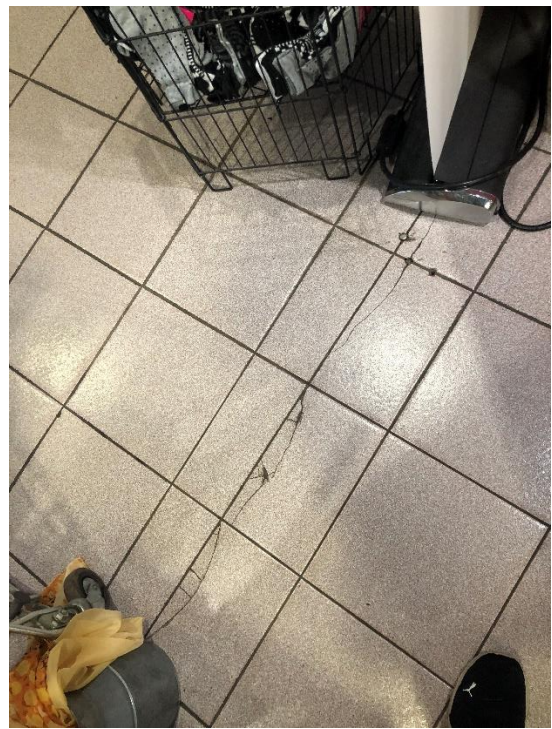
Kuva 39 Laatoitus halkeillut

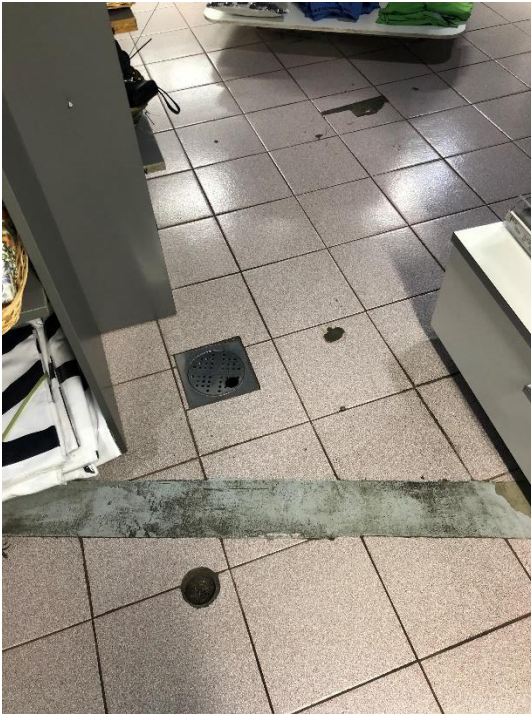
Kuva 40 Vanha väliseinän kohta pinnoittamatta, vanhoja kiinnitys jälkiä ja halkeilua

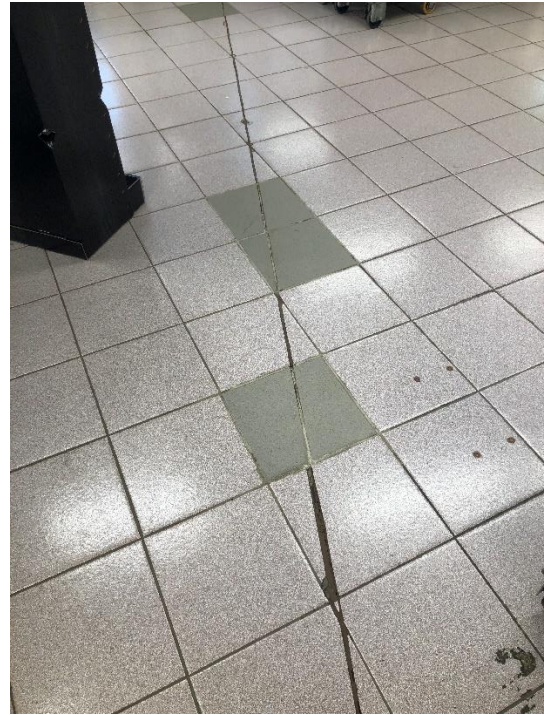
Kuva 41 Liikuntasauva huonossa kunnossa, vanhoja kiinnitys jälkiä, laattoja vaihdettu.

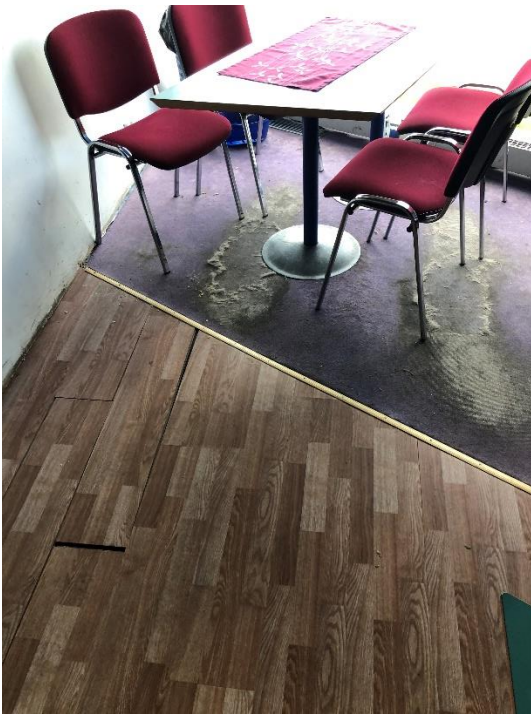
Kabinetin lattiana on tekstiililattia ja laminaatti. Kangas on kulunut laajalti puhki ja laminaattilevyt ovat irrallaan ja liikkuvat. Suositellaan tilapintojen uusimista kokonaisuudessaan.

Kuva 42 Kabinetin lattia huonossa kunnossa

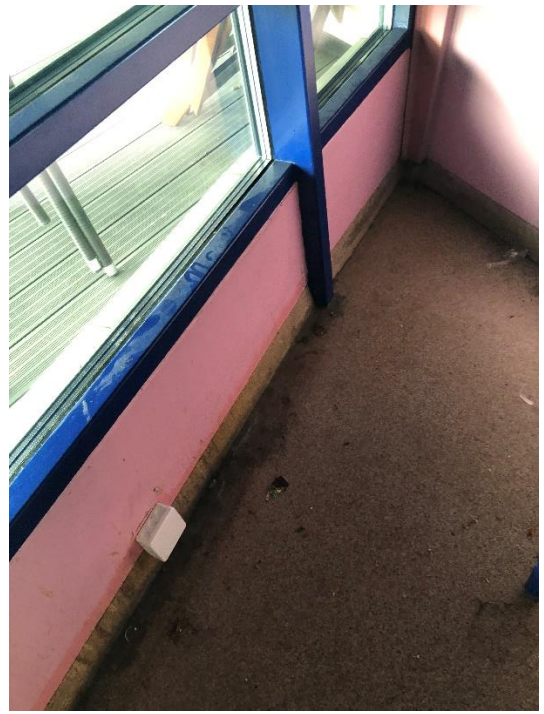
Kuva 43 Parven lattiassa tummentumaa, pinta huonokuntoinen

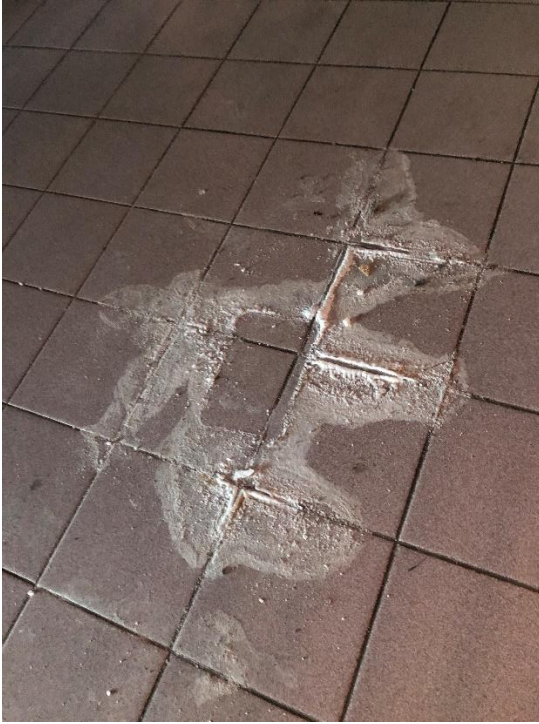
Tyhjillään olevassa liiketilassa on sattunut vesivahinko, lattialla on runsaasti kosteusjälkiä. Alapohjarakenteesta on noussut kalkkihärmää pinnoitteen päälle. Suositellaan rakenteen kuntotutkimusta ja lattiapinnoitteen uusimista alueelta.

Kuva 44 Vesivahingon alueella runsaasti kalkkihärmää

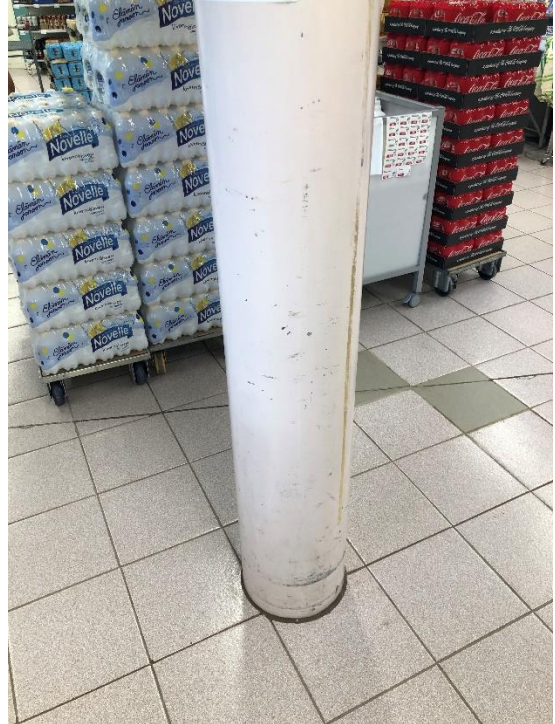
Kuva 45 Pilareiden maalipinta huonokuntoinen

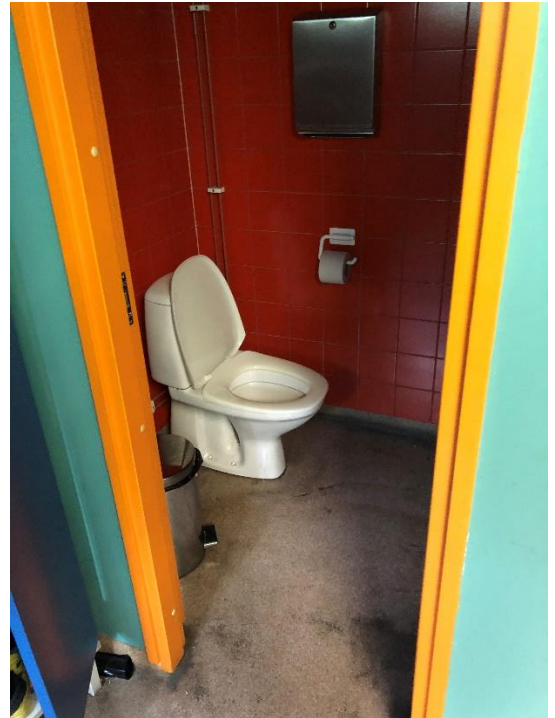
Asiakas- WC on uusittu, ja pinnoissa ei havaittu korjaustarvetta. Henkilökunnan WC ja suihku ovat arvion mukaan alkuperäisiä ja pinnat ovat ylittäneet teknisen käyttöikänsä. Suositellaan märkätilan uusimista.

Kuva 47 Henkilökunnan WC ja märkätila todennäköisesti alkuperäinen

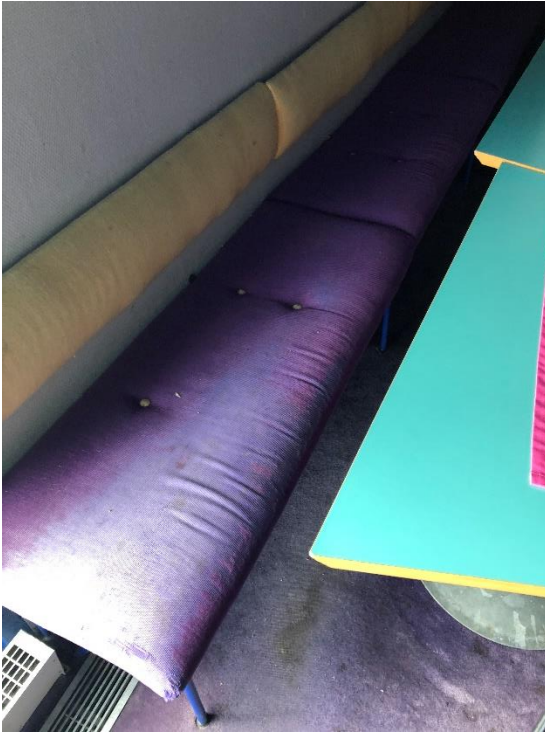
Kabinetin ja parven penkit ovat huonossa kunnossa ja niiden uusimista suositellaan.

Kuva 50 Kabinetin kiintokalusteiden uusiminen

- kabinetin ja parven kalusteiden uusinta
- vesipisteiden uusinta
- henkilökunnan märkätilakalusteiden uusinta

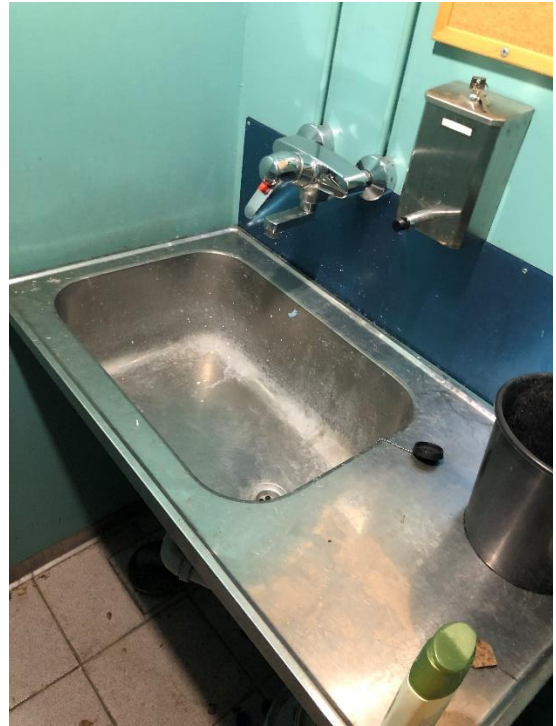
Asiakas- WC:n kalusteet on uusittu ja ovat hyvässä kunnossa. Henkilökunnan märkätilojen peruskorjauksen yhteydessä suositellaan kalusteiden uusimista. Liiketilojen ja siivouskomeron vesipisteet ovat välttävissä kunnossa ja siivouskomeron vesipiste on aiheuttanut vesivahingon, suositellaan kalusteiden uusimista.

Kuva 51 Vesikalusteet huonossa kunnossa
