# ASBESTI- JA HAITTA-AINEKARTOITUS

KOy Kolinportti  
Kolintie 10  
83950 Ahmovaara

14.10.2024

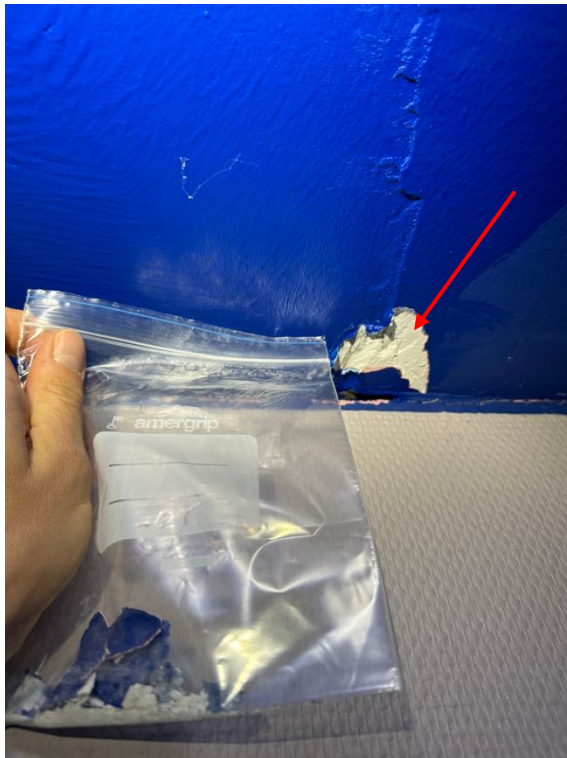
**Kuva 1** Kabinetin katon maalit sisältävät vaarallisen jätteen raja-arvon ylittävän määrän raskasmetalleja (kuparia näytteessä 1).

| Näyte | Materiaali / tila tai rakennusosa | Antimoni (25000*) | Arseeni (2500*) | Kadmium (2500*) | Koboltti (380*) | Kromi (1000*) | Kupari (1000*) | Nikkeli (380*) | Lyijy (2500*/1500**) | Sinkki (1000*) | Vanadiini (5600*) |
|---|---|---|---|---|---|---|---|---|---|---|---|
| 1 | Kabinetin katto, tasoitteet ja maalit | < 20 | < 20 | < 20 | < 20 | < 20 | 1100 ± 46 | 27 ± 19 | < 20 | 960 ± 49 | 2400 ± 440 |

| TILA | TARVIKE-<br>TUNNUS | RAKENNE, MATERIAALI TAI TARVIKE | MÄÄRÄ-<br>ARVIO | NÄYTE<br>NRO | TULOS | LAATU | K-L | P-L | T-E | HUOM |
|---|---|---|---|---|---|---|---|---|---|---|
| 04 Kabinetti | 4.6 | Kabinetin katto, tasoitteet ja maalit (koontinäyte) | 37 m2 | 1 ja 13 | M | | | | | Maalit sisältää raskasmetalleja, kupari 1100 mg/kg. (näyte 1) ja sinkki 1100 mg/kg (näyte 13). (Betoniholvissa) |

Näytteiden 1, 5, 6, 9, 12 sekä 13 raskasmetallipitoisuuksissa havaittiin vaarallisen jätteen ylittäviä pitoisuuksia. Näytettä vastaavat materiaalit tulee käsitellä vaarallisena jätteenä.

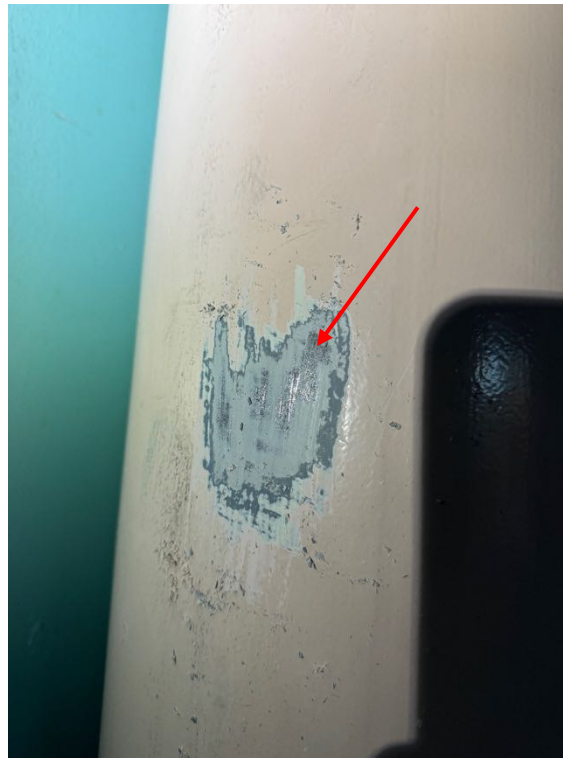
**Kuva 2** Teräspilarien maalit sisältävät vaarallisen jätteen raja-arvon ylittävän määrän raskasmetalleja (sinkkiä).

| Näyte | Materiaali / tila tai rakennusosa | Antimoni (25000*) | Arseeni (2500*) | Kadmium (2500*) | Koboltti (380*) | Kromi (1000*) | Kupari (1000*) | Nikkeli (380*) | Lyijy (2500*/1500**) | Sinkki (1000*) | Vanadiini (5600*) |
|---|---|---|---|---|---|---|---|---|---|---|---|
| 5 | Teräspilarien maalikerrokset (koontinäyte) | < 20 | 250 ± 70 | < 20 | 350 ± 37 | < 20 | < 20 | < 20 | 2500 ± 130 | 32000 ± 320 | < 20 |

| TILA | TARVIKE-<br>TUNNUS | RAKENNE, MATERIAALI TAI TARVIKE | MÄÄRÄ-<br>ARVIO | NÄYTE<br>NRO | TULOS | LAATU | K-L | P-L | T-E | HUOM |
|---|---|---|---|---|---|---|---|---|---|---|
| 43 Varasto | 4.6 | Teräspilarien maalikerrokset (koontinäyte) | 67 kpl | 5 | M | | | | | Sisältää raskasmetalleja, sinkki 32000 mg/kg |

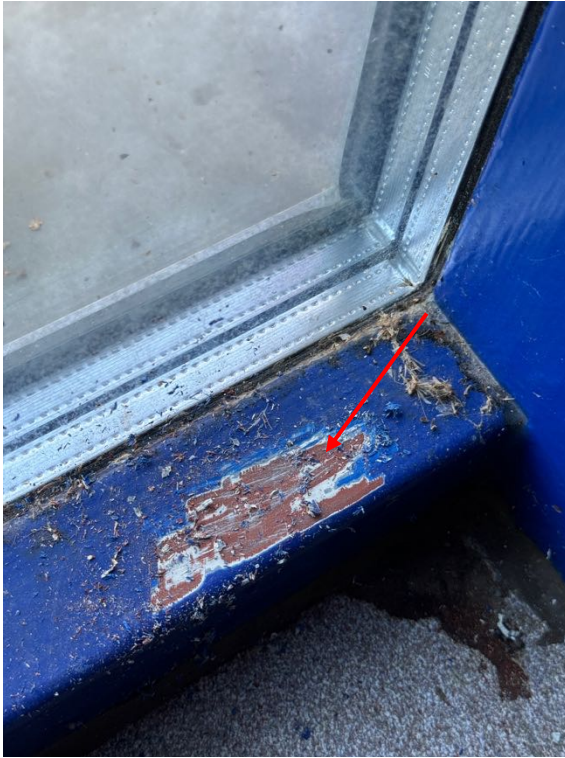
**Kuva 3** Ikkunoiden maalit sisältävät vaarallisen jätteen raja-arvon ylittävän määrän raskasmetalleja (lyijyä ja sinkkiä).

| Näyte | Materiaali / tila tai rakennusosa | Antimoni (25000*) | Arseeni (2500*) | Kadmium (2500*) | Koboltti (380*) | Kromi (1000*) | Kupari (1000*) | Nikkeli (380*) | Lyijy (2500*/1500**) | Sinkki (1000*) | Vanadiini (5600*) |
|---|---|---|---|---|---|---|---|---|---|---|---|
| 6 | Ikkunoiden sisäpuoliset maalit (koontinäyte) | < 20 | 970 ± 190 | < 20 | 260 ± 40 | < 20 | 700 ± 49 | 46 ± 33 | 23000 ± 370 | 23000 ± 260 | < 20 |

| TILA | TARVIKE-<br>TUNNUS | RAKENNE, MATERIAALI TAI TARVIKE | MÄÄRÄ-<br>ARVIO | NÄYTE<br>NRO | TULOS | LAATU | K-L | P-L | T-E | HUOM |
|---|---|---|---|---|---|---|---|---|---|---|
| 42 Kyläkauppa | 4.6 | Ikkunoiden sisäpuoliset maalit (koontinäyte) | 220 m2 | 6 | M | | | | | Sisältää raskasmetalleja, sinkki 23000 mg/kg ja lyijy 23000 mg/kg |

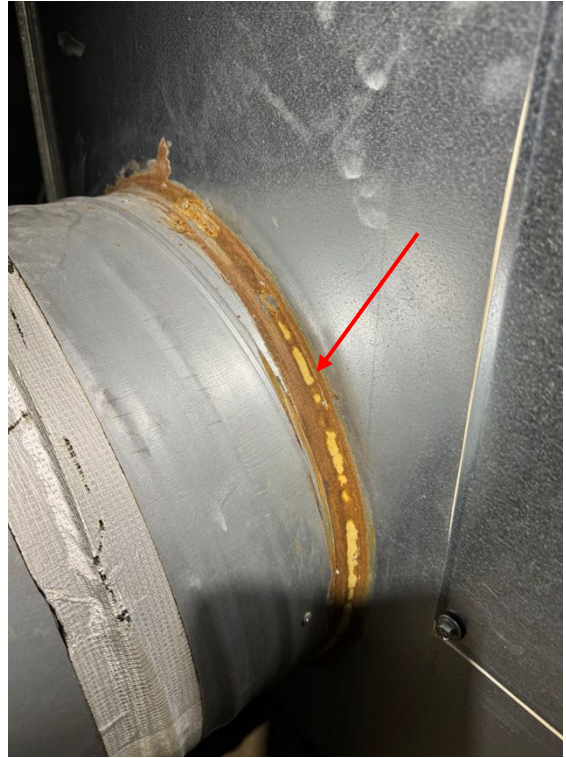
**Kuva 4** IV-kanaviston tiivistemassat sisältävät vaarallisen jätteen raja-arvon ylittävän määrän raskasmetalleja (sinkkiä).

| Näyte | Materiaali / tila tai rakennusosa | Antimoni (25000*) | Arseeni (2500*) | Kadmium (2500*) | Koboltti (380*) | Kromi (1000*) | Kupari (1000*) | Nikkeli (380*) | Lyijy (2500*/1500**) | Sinkki (1000*) | Vanadiini (5600*) |
|---|---|---|---|---|---|---|---|---|---|---|---|
| 9 | IV-kanaviston osien tiivistemassat (koontinäyte) | < 20 | < 20 | < 20 | 30 ± 18 | 140 ± 47 | < 20 | < 20 | < 20 | 7700 ± 100 | < 20 |

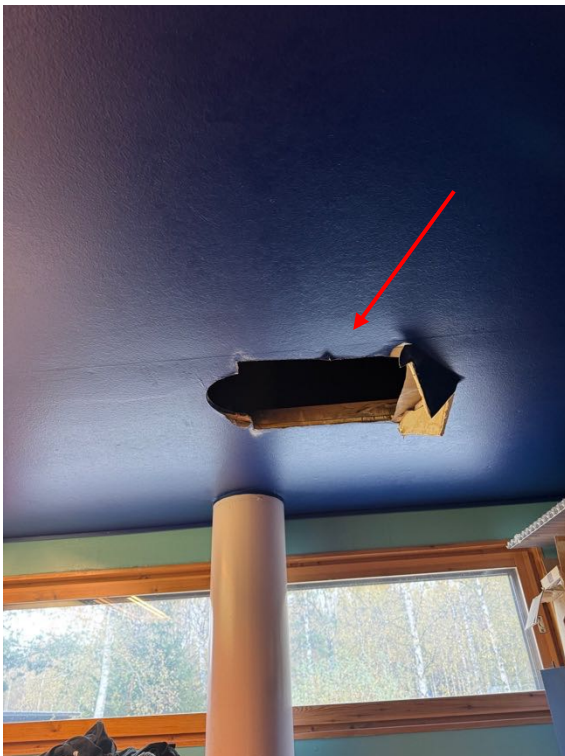
**Kuva 5** Kattojen siniset maalit sisältävät vaarallisen jätteen raja-arvon ylittävän määrän raskasmetalleja (kuparia).

| Näyte | Materiaali / tila tai rakennusosa | Antimoni (2500*) | Arseeni (2500*) | Kadmium (2500*) | Koboltti (380*) | Kromi (1000*) | Kupari (1000*) | Nikkeli (380*) | Lyijy (2500*/1500**) | Sinkki (1000*) | Vanadiini (5600*) |
|---|---|---|---|---|---|---|---|---|---|---|---|
| 12 | Sininen kattomaali (koontinäyte) | < 20 | < 20 | < 20 | < 20 | < 20 | 4500 ± 120 | < 20 | < 20 | 1300 ± 50 | < 20 |

| TILA | TARVIKE-<br>TUNNUS | RAKENNE, MATERIAALI TAI TARVIKE | MÄÄRÄ-<br>ARVIO | NÄYTE<br>NRO | TULOS | LAATU | K-L | P-L | T-E | HUOM |
|---|---|---|---|---|---|---|---|---|---|---|
| Yleiset tilat katot | 4.6 | Kattojen siniset maalit levykatot (koontinäyte) | 179 m2 | 12 | M | | | | | Sisältää raskasmetalleja, kupari 4500 mg/kg ja sinkki 1300 mg/kg (levykatot) |

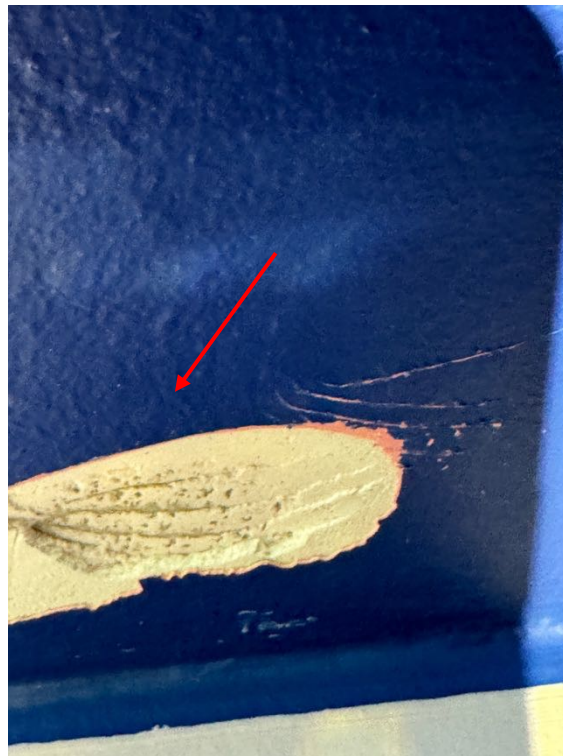
**Kuva 6** Kabinetin katon maalit sisältävät vaarallisen jätteen raja-arvon ylittävän määrän raskasmetalleja (sinkkiä näytteessä 13).

| Näyte | Materiaali / tila tai rakennusosa | Antimoni (2500*) | Arseeni (2500*) | Kadmium (2500*) | Koboltti (380*) | Kromi (1000*) | Kupari (1000*) | Nikkeli (380*) | Lyijy (2500*/1500**) | Sinkki (1000*) | Vanadiini (5600*) |
|---|---|---|---|---|---|---|---|---|---|---|---|
| 13 | Sininen kattomaali kabinetti (koontinäyte) | < 20 | < 20 | < 20 | < 20 | < 20 | 320 ± 29 | < 20 | < 20 | 1100 ± 51 | 1400 ± 500 |
