# Liperin Myllymiljö

Suppea rakennushistoriallinen selvitys

Aavakax Oy

Kesäkuu 2021-Helmikuu 2022

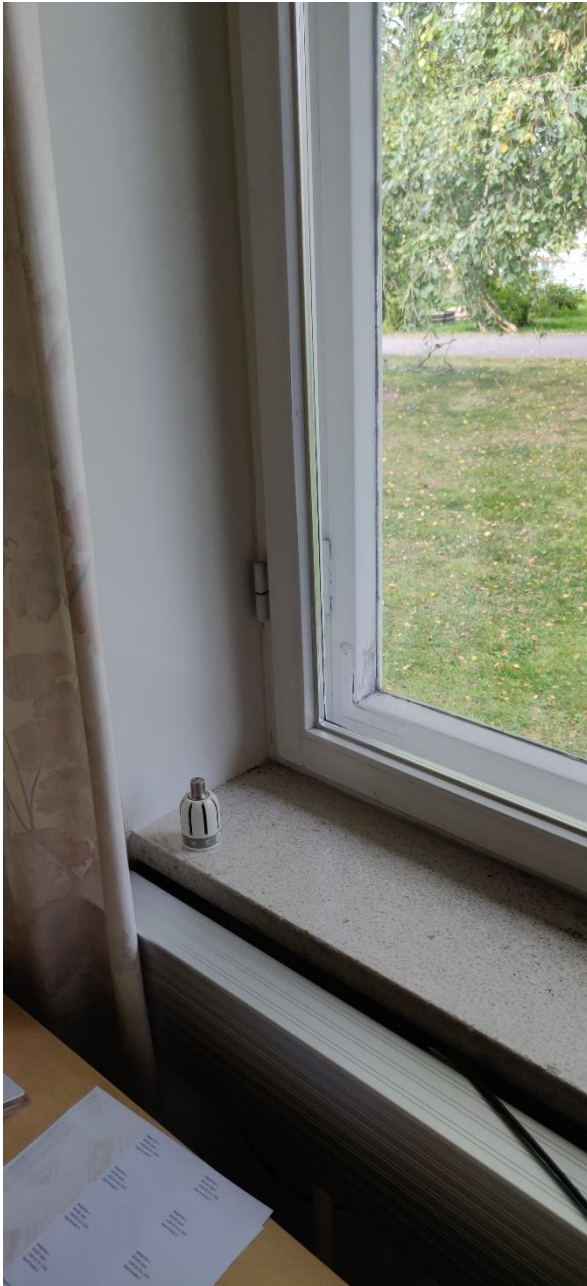
*Kuva: Rakennuksen ikkunarakenteiden liitokset ulkoseinään kuvattuna kesällä 2021. Lähde: Aavakax Oy:n arkisto.*

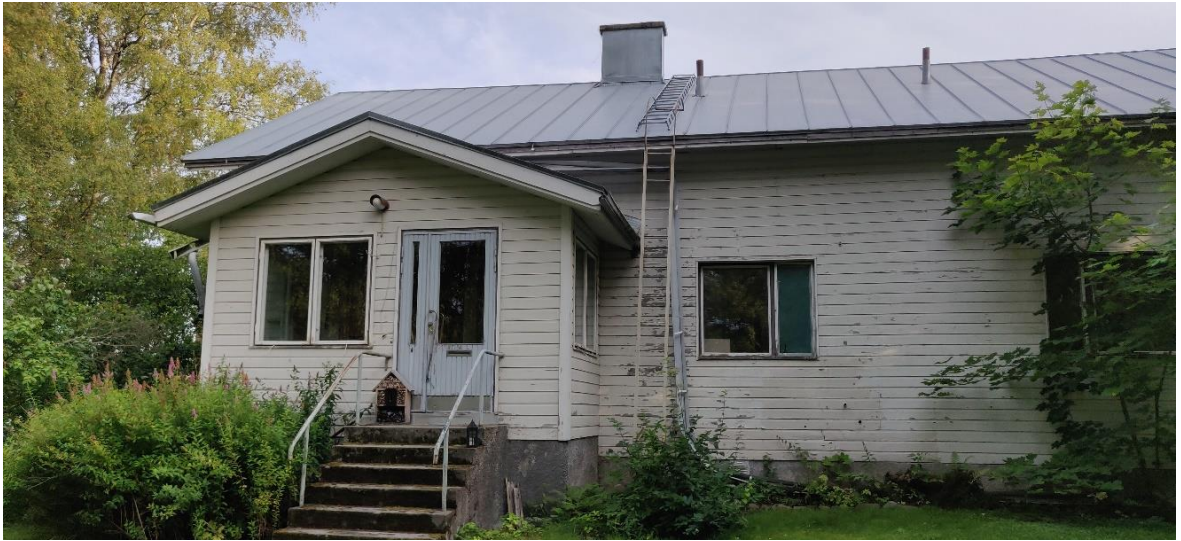
*Kuva: Rakennus kuvattuna kesällä 2021 rannan puoleiselta sivustalta. Julkisivun lahovauriot ovat nähtävissä useissa kohdin rakennusta puupintojen ja lautojen hajoamisena. Aavakax Oy:n arkisto.*

Ureaformaldehydi-vaahdolla on pyritty lisälämmöneristämään ulkoverhouslaudan ja varsinaisen rungon tai hirsirakenteen välistä ilmatilaan. Eristäminen on pääsääntöisesti aina epäonnistunut ja lämmöneristämiskyky on ollut olematon. Samanaikaisesti veden avulla seinään painettu eriste on kastellut rakenteita ja aiheuttanut useasti kosteusvaurioita rakenteisiin. Rakennuksen vanhimman osan hirsirunko on normaalikuntoinen, lukuun ottamatta meijerin puoleisen sivustan alimpien hirsikertojen laajoja lahovaurioita.

Rakennuksen kuntoarvion perusteella rakennusta ei ole teknisesti ja taloudellisesti mahdollista korjata käyttötarkoitustaan vastaavaksi erittäin laajojen ja vakavien vaurioiden takia. Käytännössä rakennus tulisi purkaa ja rakentaa perustuksia myöten uusilla materiaaleilla, jolloin korjausaste on yli 100 %.

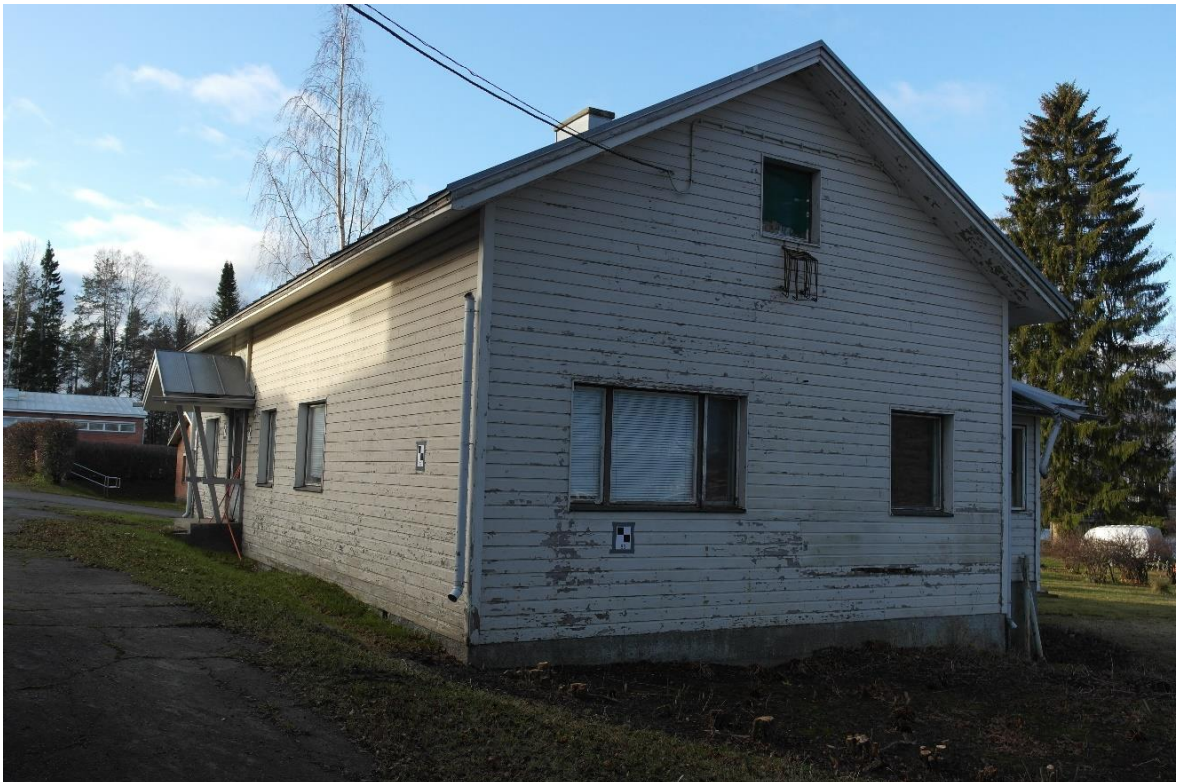
*Kuva: Rakennus kuvattuna kesällä 2021 meijerirakennuksen puoleiselta sivustalta. Meijerin puoleiselta sivustalta sadevedet valuvat esteettä perustuksiin ja ulkoseinään. Aavakax Oy:n arkisto.*

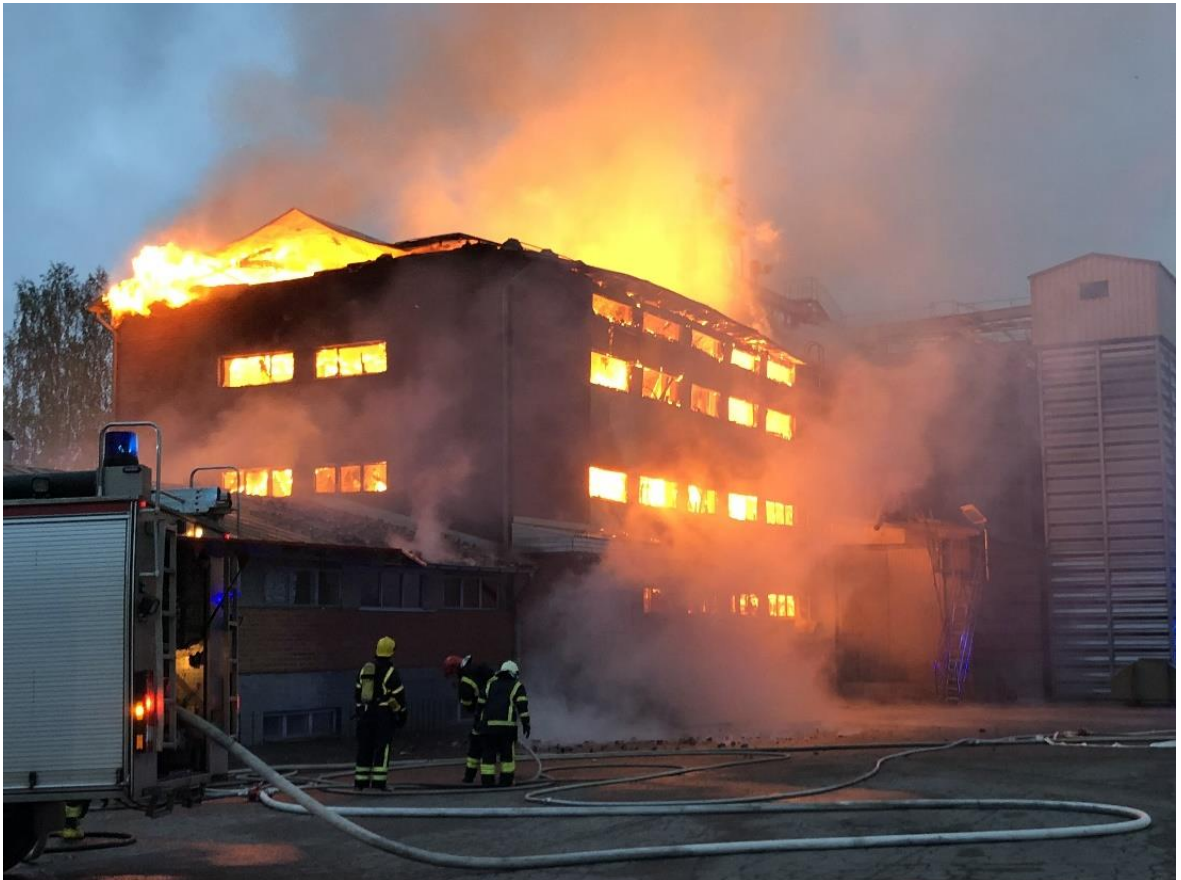
*Kuva: Myllyrakennus tuhoutui tulipalossa 5.6.2020. Rakennuksen rauniot purettiin syksyllä 2020 ja osin tulipalossa vaurioituneet siilot helmikuussa 2021. Lähde: Aavakax Oy:n arkisto.*

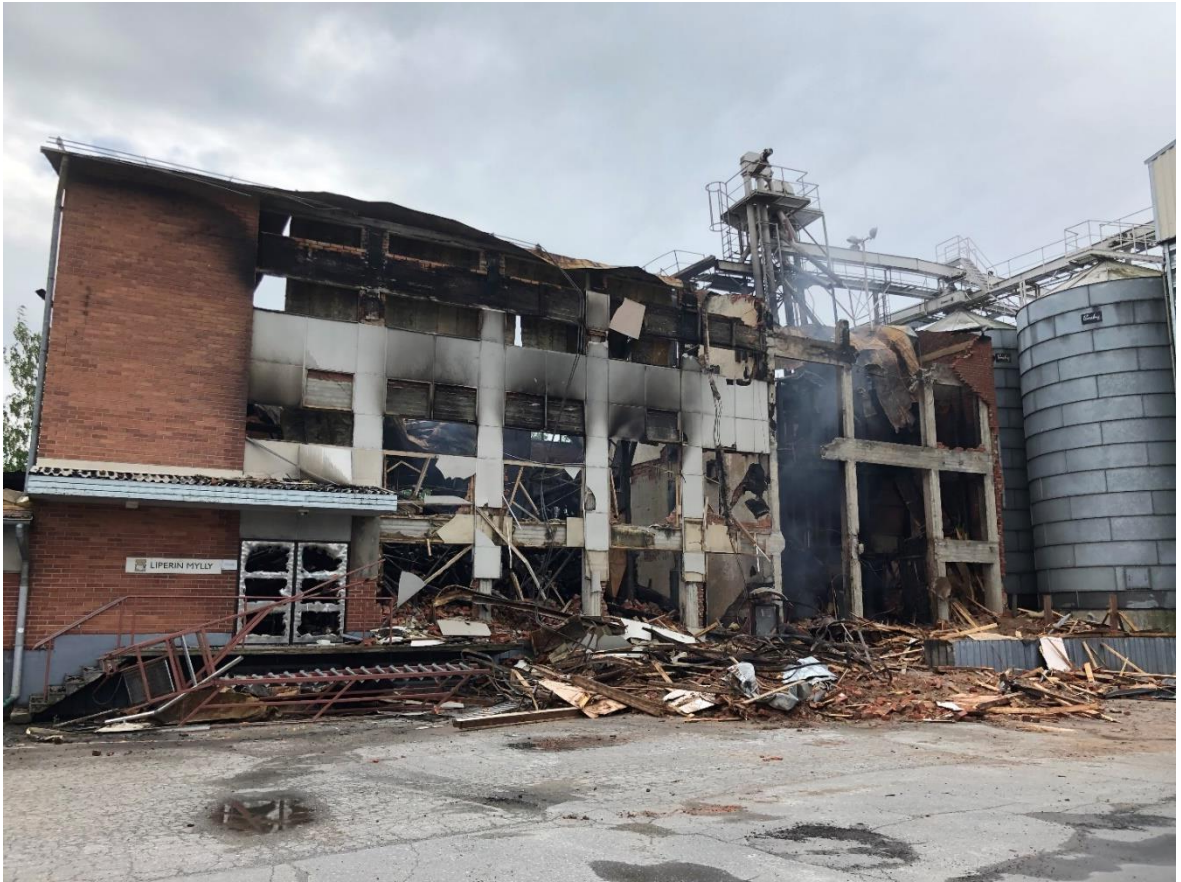
*Kuva: Myllyrakennus etupihalta kuvattuna. Puiset välipohjarakenteet tuhoutuneet täysin ja julkisivu/ulkoseinärakenne säilynyt vain osittain kantavien betonirakenteiden osalta. Lähde: Aava-kax Oy:n arkisto.*
