TUTKIMUSSELOSTUS

ENON TERVEYSASEMA

Enontie 52

25.8.2014

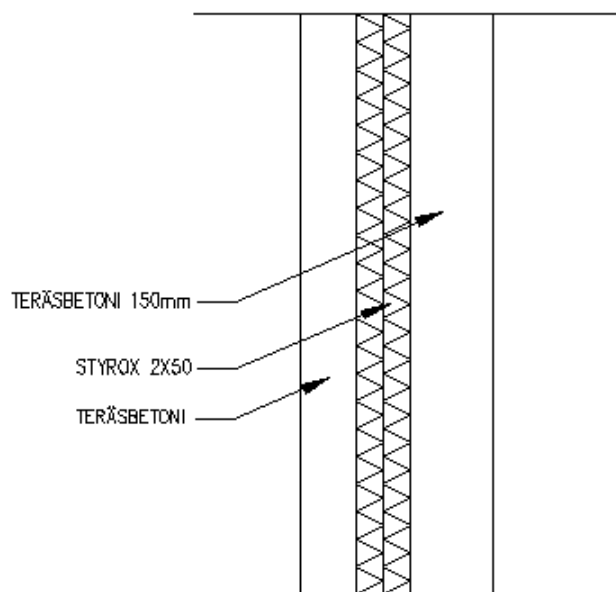
Piirros 1. Autotallin ja tilan 025 perusmuurin rakenneleikkaus.

Autotallin ja tilan 025 (pukuh.) perusmuurirakenteiden todettiin olevan maanvastaisia betoniseiniä, jotka ovat lämmöneristetty polystyreenieristeellä. Rakenteen sisäkuorena on noin 150mm vahvuinen teräsbetoni.

Rakenneavauksissa ei aistinvaraisesti todettu mitään normaalista poikkeavaa. Autotallin perusmuurin polystyreeni- lämmöneristeessä todettiin olevan poikkeavaa kosteutta. Lämmöneristeen suhteellinen kosteus (RH %) vaihteli 94,2- 99,1 välillä,

lämpötilan ollessa (T, °C) 18,1- 20,4. Suhteellinen kosteus nousi, mitä alemmaa ulkoseinärakennetta kosteusmittaukset suoritettiin.

Tilan 025 ulkoseinärakenteen lämmöneristeessä todettiin autotallin tavoin poikkeavaa kosteutta. Lämmöneristeen suhteellinen kosteus (RH %) vaihteli 87,0- 90,4 välillä, lämpötilan (T, °C) ollessa 19,0- 20,6.

A-siiven maanvastaisessa ulkoseinärakenteen lämmöneristeessä todettiin olevan poikkeavaa kosteutta. Rakenteen ulkopinnassa ei havaittu ulkopuolista vedeneristettä, mistä johtuen maaperän kosteus pääsee siirtymään rakenteessa kapillaarisesti/ diffuusion vaikutuksesta. Kosteuden vaikutuksesta rakenteessa on otolliset olosuhteet mikrobikasvustolle, kuitenkin mahdollisen vaurion vaikutus sisäilman laatuun ei ole merkittävä. On myös huomioitava, että tilat toimivat pääasiassa toissijaisina tiloina, eikä niissä oleskella pitkiä ajanjaksoja yhtäjaksoisesti.

Mikäli kellarin maanvastaisen rakenteen kosteusrasitusta haluttaisiin vähentää, tulisi rakenteen ulkopuolelle asentaa vedeneriste (esim. patolevy) ja seinustan vierustalla olevat maat vaihtaa. Samalla salaojat tulisi uusia.

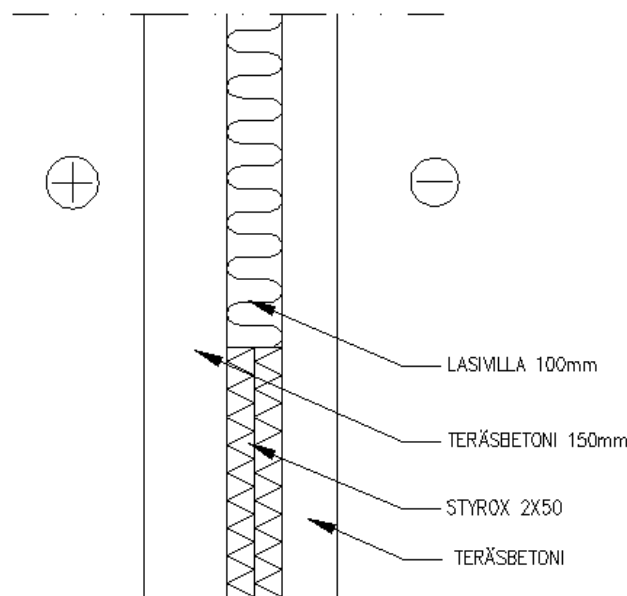
Piirros 2. Tilan 002 perusmuuri- ja ulkoseinärakenneleikkaus.

Tilan 002 ulkoseinärakenne on mineraalivillalla lämmöneristetty, jonka molemmiin puolin on teräsbetonikuori. Sisäpuoleinen betonikuori toimii kantavana rakenteena. Sokkelin/ ulkoseinä alaosan lämmöneristeenä todettiin olevan polystyreeni. Polystyreeni todettiin nousevan vähintään 200mm lattiapinnan yläpuolelle. Liitoskohtaa ei rakenneavauspisteen kautta pystytty määrittämään.

Rakenteen lämmöneristeiden kosteus todettiin olevan tavanomaisella tasolla (RH % 54,3–66,6, (T, °C) 20,3–21,2).

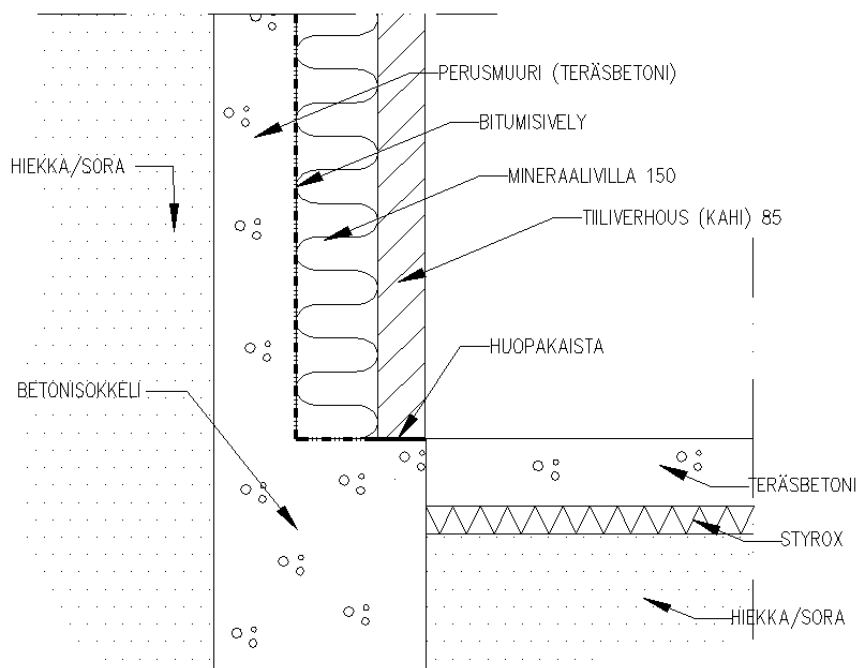
Piirros 4. Tilan 30 ulkoseinän ja alapohjan rakenneleikkaus

Tilan 30 perusmuurirakenne todettiin olevan maanvastainen betoniseinä, joka on sisäpuolelta lämmöneristetty mineraalivillalla (150 mm). Betonin sisäpinnalla havaittiin bitumisively, joka toimii kosteussulkuna. Rakenteen sisäpuolella on käytetty kuorimuurausta. Kuorimuurauksen ja sokkelirakenteen välissä on bitumihuopa.

Laboratorion analyysivastauksen perusteella rakenteen lämmöneristeessä ei ole poikkeavaa mikrobikasvustoa. Sen sijaan tiilimuurauksen alapuolella olevassa bitumikaistassa todettiin poikkeava mikrobikasvusto. Analyysivastauksen perusteella näytteessä esiintyy erittäin runsaasti kosteusvaurioindikaattori- mikrobeja (*Aspergillus*- suku).

Sisäpuolelta mineraalivillalla eristetyt maanvastaiset teräsbetoniseinät todettiin tutkimuspisteessä vaurioituneeksi. Vaurion on aiheuttanut todennäköisesti maaperän kosteusrasitus, joka on päässyt vaikuttamaan rakenteeseen käyttöiän ylittäneen vedeneristyksen vuoksi. Myös sisäilman kosteus voi ajoittain tiivistyä rakenteeseen ylläpitäen vaurioita.

Mikäli kuorimuurauksen alla oleva bitumihuovassa havaittu vaurio poistettaisiin kokonaan, tulisi kuorimuurauksen alaosa purkaa jolloin bitumihuopa pystyttäisiin poistamaan. On huomioitavaa, että tilat toimivat ns. toissijaisina tiloina, missä tilan käyttäjät eivät ole tiloissa pitkään yhtäjaksoisesti. Tästä johtuen epäpuhtauksien kulkeutumista sisäilmaan voidaan pyrkiä hallitsemaan tiivistystoimenpiteillä. Korjaukset tulee suorittaa erillisesti laadittavan suunnitelman mukaisesti.

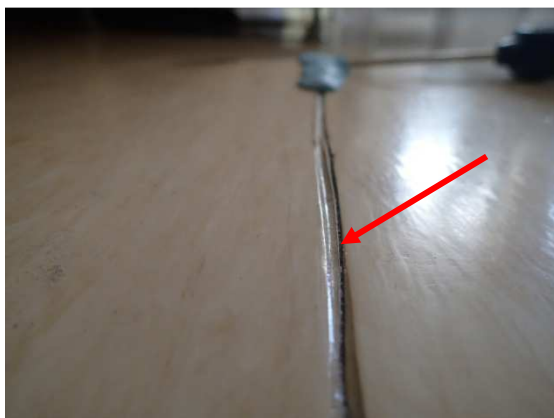
Alapohjan kosteutta kartoitettiin pintakosteudenosoittimella sekä viiltomittauksin. Pintakosteuskartoituksessa poikkeavia arvoja havaittiin sisäänkäynnin edessä olevassa käytävässä 35, jossa pinnoitteena on vinyylilaatta. Selkeästi poikkeavaa pintakosteutta todettiin myös varastoksi muutetuissa kylmiöissä 21 ja 22, joiden pinnoitteena on maali. Kylmiöiden alapohjan ja ulkoseinän liitoksessa todettiin lisäksi kalkkihärmettä. Tilassa välinehuolto 012, pesuautaiden edustalla havaittiin myös selkeästi kohonneita pintakosteusarvoja. Pinnoitteena tilassa on muovimatto, jonka saumoissa havaittiin epätiiveyskohtia (kuva 1).

Kuva 1. A- ja B-osa, välinehuolto 012, alapohjan muovimaton epätiiveyskohtia.

Alapohjan kosteuskartoituksissa todettiin poikkeavaa kosteutta muovimattopinnoitteiden alla paikallisesti. Kosteus on todennäköisesti päässyt rakenteeseen epätiivien muovimattosaumojen kautta.

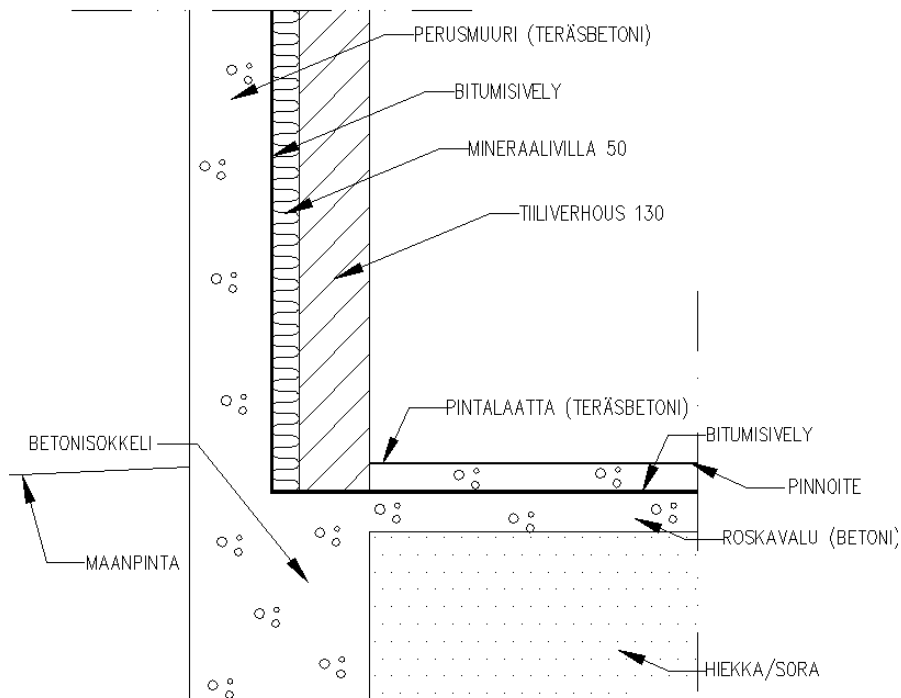
Piirros 5. Tilan 4 ulkoseinän rakenneleikkaus

Tilan 4 ulkoseinärakenne todettiin olevan osittain maanvastainen betoniseinä, joka on sisäpuolelta lämmöneristetty vanuvillalla (50 mm). Betoniperusmuurin sisäpinnassa havaittiin bitumisively, joka toimii kosteussulkuna. Bitumisively todettiin jatkuvan yhtenäisenä alapohjan roskavalun ja pintalaatan välissä. Perusmuurin sisäpuolella on 130mm vahvuinen kuorimuuraus (punatiili), joka alkaa roskavalun päältä.

Analyysivastauksen mukaan lattian tasosta otetussa näytteessä todettiin kohtalainen mikrobipitoisuus sekä niukasti kosteusvaurioon viittaavaa mikrobilajia (*Aspergillus versicolor*). Muissa näytteissä ei todettu vaurioita.

Tilojen kunnostaminen vaatii mittavia korjaustoimenpiteitä (varastokäyttöön osittain soveltuvat). Alapohjan rakenteet tulee purkaa kokonaisuudessaan. Perusmuurirakenteiden sisäpuolinen kuorimuraus, eristeet ja bitumi tulee poistaa. Uudet rakenteet on tehtävä erillisten korjaussuunnitelmien mukaisesti siten, että rakenteet eivät pääse vaurioitumaan uudelleen. Suunnitelmissa on huomioitava alapohjan kapillaarisen kosteuden nousun estäminen sekä perusmuurirakenteen kosteustekninen toiminta. Samassa yhteydessä on myös huomioitava ulkopuolen maanpinnan uudelleen muotoilu sekä salaojitus maaperän kosteusrasituksen vähentämiseksi.

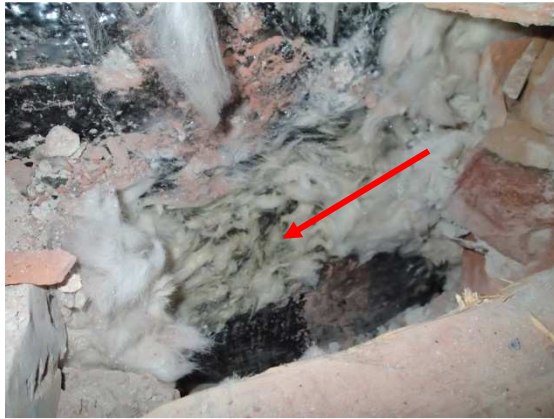
Kuva 2. C-osa, Varasto 4, perusmuurin bitumisivelyn pintaan kiinni liimautunut eriste.

Perusmuurin bitumisivelyn pintaan liimautunut eriste sekä mitattu korkea suhteellinen kosteus eristetilassa viittaavat poikkeavaan kosteusrasitukseen perusmuurirakenteessa. Perusmuurin mineraalivillassa todettiin kosteusvaurioon viittaavia mikrobeja, jotka indikoivat vauriosta eristeessä. Myös tiloissa koettu mikrobiperäinen haju aiheuttavat haittaa tilojen käytölle.

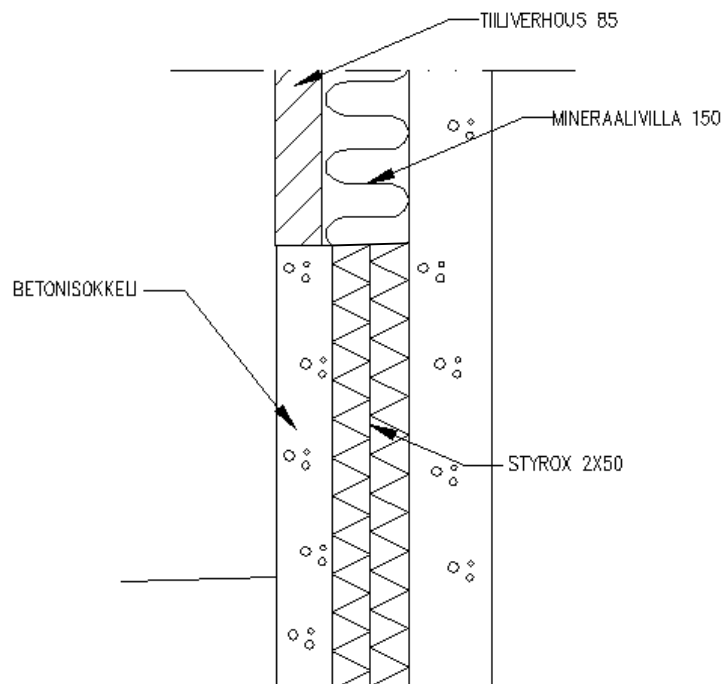
Piirros 6. Tilojen 111 ja 127 ulkoseinärakenteen leikkauspiirros.

Ulkoseinärakenne todettiin olevan tiiliverhottu betoniseinä, joka lämmöneristetty mineraalivillalla (100 mm). Ulkoseinän julkisivun tiilimuuraus lähtee betonisokkelin päältä, mikä nousee n. 600 mm maanpinnan yläpuolelle. Betonisokkelin osalla lämmöneristeenä toimii polystyreeni (100 mm). Polystyreeni jatkuu yhtenäisenä maanpinnan alapuolelle (A-osan kellariin). Betonisokkelissa ei havaittu ulkopuolista vedeneristettä, mutta polystyreeni eristeen ulkopinnassa havaittiin bitumisively (kuva 3).

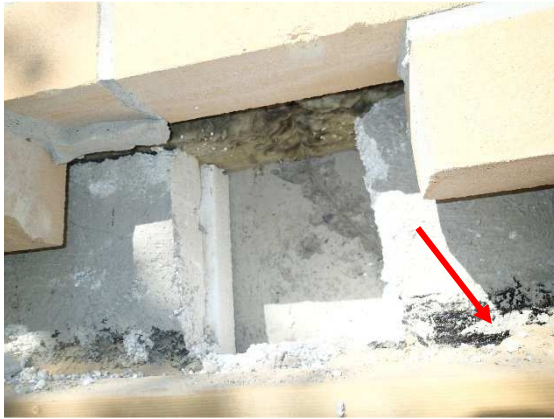
Kuva 3. Polystyreenin ulkopinnassa bitumisively.

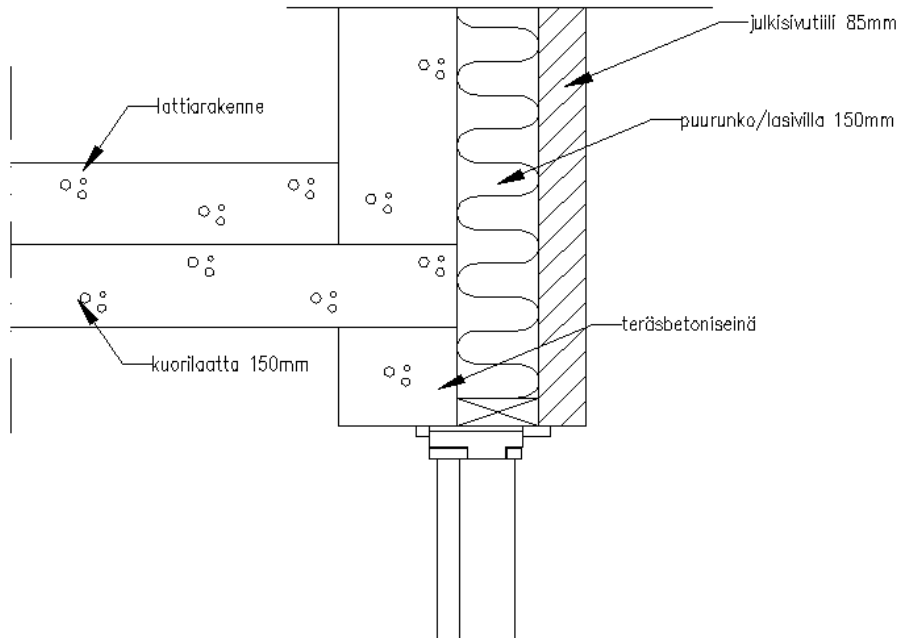
Piirros 7. Tilojen 145 ja 157 rakenneleikkaukset

Ulkoseinärakenne on tiilimuurattu ja sisäpinnassa on kantava betonikuori. Rakenteessa on käytetty mineraalivillaeristettä (150 mm). Tiilimuuraus ja lämmöneriste jatkuvat yhtenäisenä kellarin ulkoseinärakenteeseen. Välipohjan ja ulkoseinärakenteen liittymäkohtaa ei ulkopuolelta tehdyn rakenneavauksen kautta voitu tarkastaa.

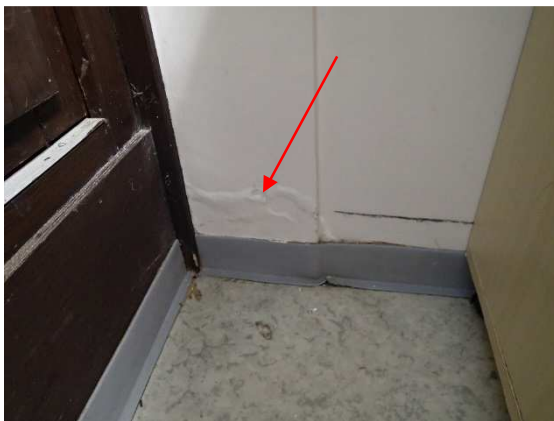
Kanslian (tila 120) ulko-oven vierustalla todettiin kosteusvaurio. Pilarin juureen kiinnitettyssä kipsilevyssä oli silmännähtäviä kosteusjälkiä ja mikrobikasvua (kuva 4).

Havaitun vaurion syy on todennäköisesti seinän takana olevan tilan (lääkejako 121) vuotanut vesipiste tai vesipisteestä peräisin olevan käyttöveden valuminen rakenteeseen.

Kuva 4. D-osa, tilan kanslia 120 ulko-oven vieressä vaurioitunut kipsilevy

Kansliassa oleva kosteusvaurio tulee korjata erillisen suunnitelman mukaisesti. Tämä edellyttää väliseinän levyrakenteiden alaosien ja viereisen lääkejakotilan kalusteiden purkamista. Myös lattiapinnoite tulee osittain vaihtaa vähintään kanslian osalta. Lopullinen korjauslaajuus selviää purkutöiden yhteydessä. Korjausalue tulee osastoida muista tiloista siten, etteivät epäpuhtaudet pääse leviämään korjausalueelta puhtaisiin tiloihin.

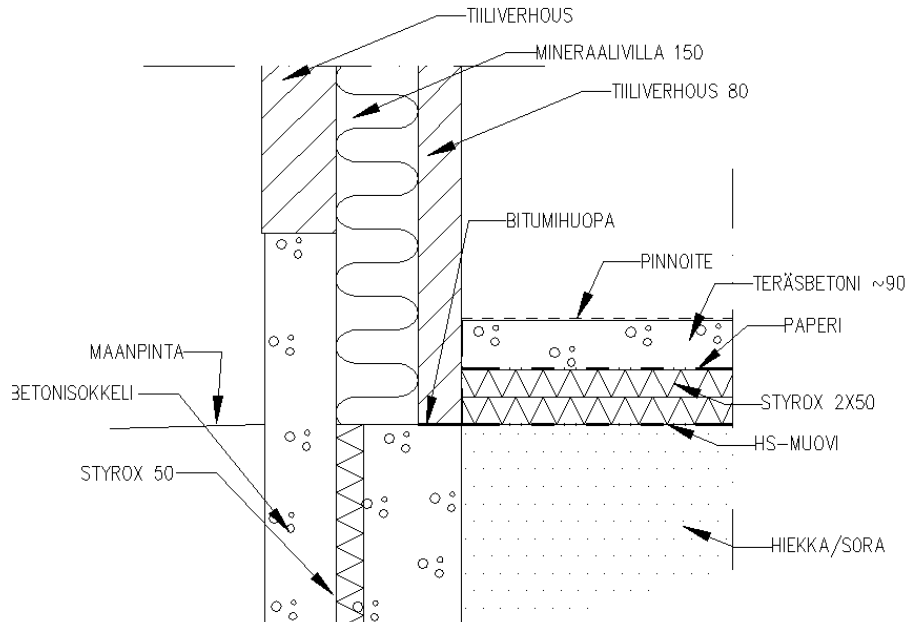
Piirros 8. Tilojen 200 ja 207 rakenneleikkaus (perusmuuri ja alapohjarakenne).

Rakenteen todettiin olevan ns. valesokkelirakenne, missä lattiapinta ja ulkoseinän lämmöneriste on lähellä maanpinnan tasoa. Avauspisteiden kautta rakenteessa ei havaittu olevan alapohjauspuuta/ apurunkoa. Ulkoseinärakenteen lämmöneristeenä toimii 150mm vahvuinen mineraalivilla ja rakenteen ulko- sekä sisäpinnassa on tiilimuuraus, joka lähtee betonisokkelin päältä. Sokkelihalkaisuna rakenteessa on käytetty 50mm polystyreenilevyä. Sokkelissa ei havaittu ulkopuolista lämmöneristettä. Alapohjarakenne on maanvastainen betonilaatta missä lämmöneristeenä on 2x 50mm polystyreeni. Polystyreenin alapuolella on höyrynsulkumuovi ja yläpuolella valunerotuspaperi.

- Ulkopuolisen tiilimuurauksen ja ulkoseinän lämmöneristeen tuuletusrako oli avauspisteiden kohdalta saumaustaasti purseiden johdosta lähes olematon.
- Ulkoseinärakenteen mineraalivilla on voimakkaasti tummunut (kuva 8)

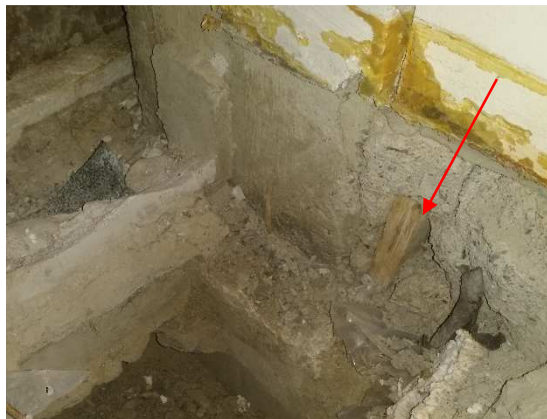
Kuva 5. Tilan 207 väliseinärakenteen alaosaan havaittiin puuta.

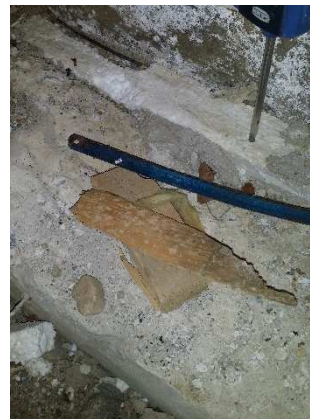
Kuva 6. Tilan 200 sokkelirakenteessa havaittiin vähäinen määrä puuta.

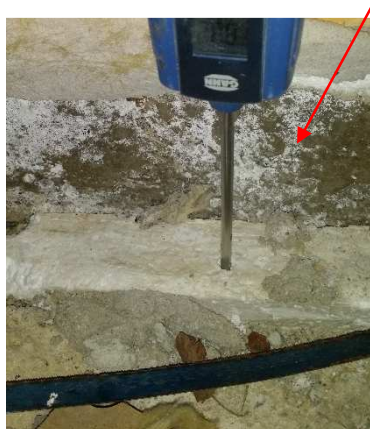
Kuva 7. Sokkelirakenteen sisäpinnalla havaittiin kalkkihärmettä.

Sokkelin, ulkoseinän ja alapohjarakenteen suhteelliset kosteudet olivat tutkimushetkellä normaalilla tasolla. Sokkelirakenteen sisäpinnalla havaittu kalkkihärme viittaa kuitenkin ajoittain ulkopuolelta (maaperä) tulevaan poikkeavaan kosteusrasitukseen.

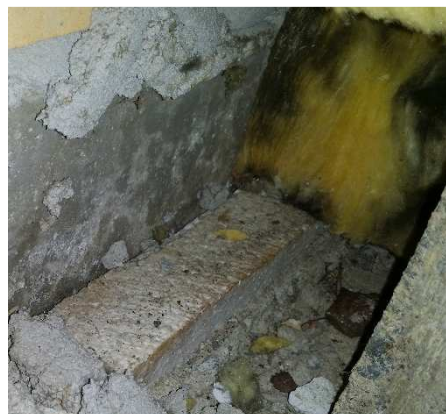
Kuva 8. Tilan 200 sokkelirakenteessa havaittiin vähäinen määrä puuta.

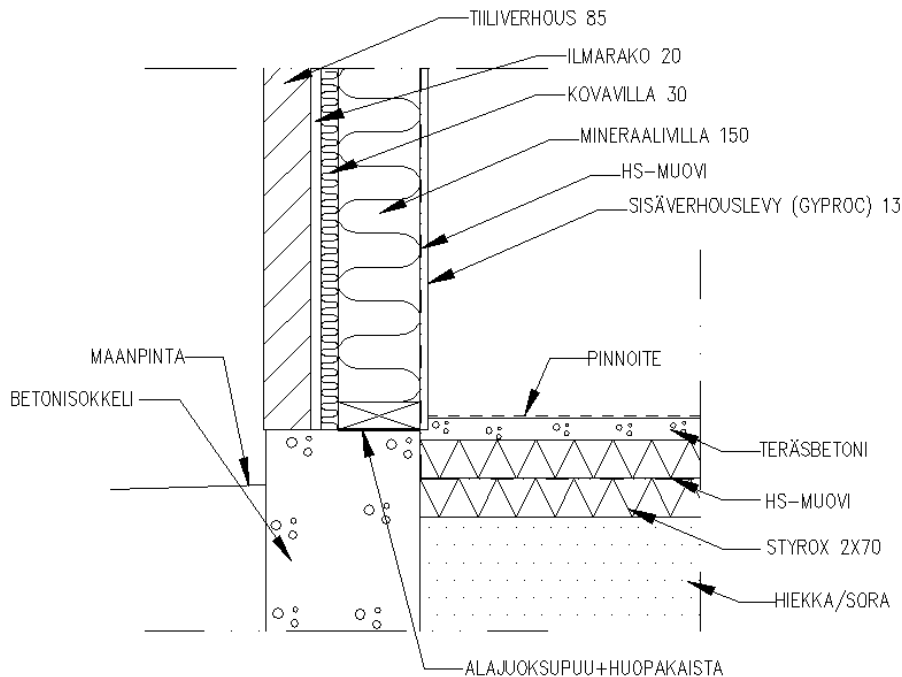
Piirros 9. Tilan 211 ulkoseinän ja alapohjanrakenneleikkaus.

Aulan ulkoseinärakenne todettiin olevan puurakenteinen, missä lämmöneristeenä/ tuulensuojana on mineraalivilla sekä kovavilla (150mm + 30mm). Rakenteen ulkopinnassa on tiiliverhous ja sisäpinnassa kipsilevy, minkä takana on höyrynsulkumuovi. Alapohjarakenne on maanvastainen teräsbetonilaatta, missä lämmöneristeenä on polystyreeni (2x70mm). Polystyreenilevyjen välissä on muovi, mikä rakennusavauskohdalla jatkui yhtenäisenä ulkoseinärakenteeseen. Rakenteen sokkelissa ei havaittu lämmöneristettä.

Sokkelin, ulkoseinän ja alapohjarakenteen kosteuspitoisuudet olivat tutkimushetkellä normaalilla tasolla.

Ulkoseinärakenteen lämmöneristeestä kerätyissä materiaalinäytteissä ei laboratorion analyysivastauksen perusteella esiintynyt poikkeavaa mikrobikasvustoa. Alajuoksupuun alla olevasta bitumihuopakaistasta kerättiin kaikkiaan kolme (3) materiaalinäytettä näiden mikrobiologisen kunnan määrittämiseksi. Analyysivastauksen perusteella poikkeavaa mikrobikasvustoa todettiin olevan kahdessa (tilat 206 ja 211) näytteessä. Näytteissä esiintyi kohtalaisesti/ runsaasti kosteusvaurioon viittaavia mikrobeja.

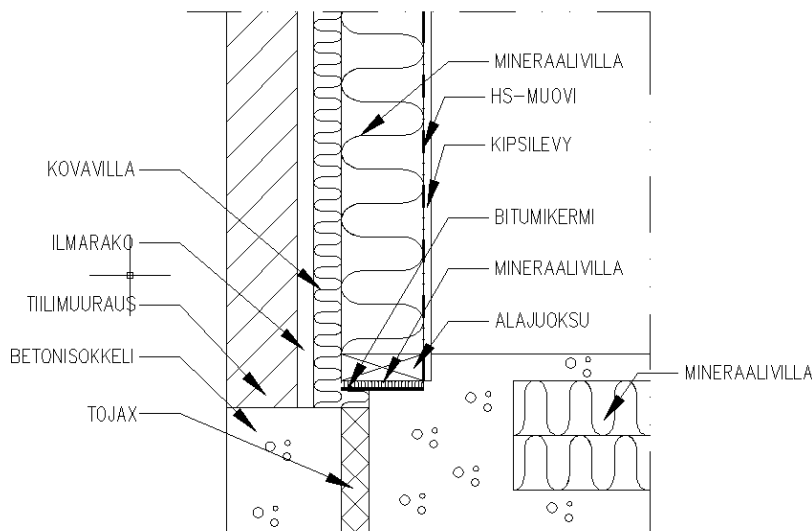
Piirros 10. Tilan 168 ja 178 rakenneleikkaus.

F-siiven ulkoseinärakenne on puurunkoinen, jonka lämmöneristeenä toimii mineraalivilla. Mineraalivillan ja julkisivumuurausten välissä on käytetty tuulensuojana kova villaa. Rakenteen sisäpinnassa todettiin olevan höyrinsulkumuovi ja sisäverhouksen kipsilevy. Alaohjauspuun ja sokkelirakenteen välissä on villakaista ja bitumihuopa.

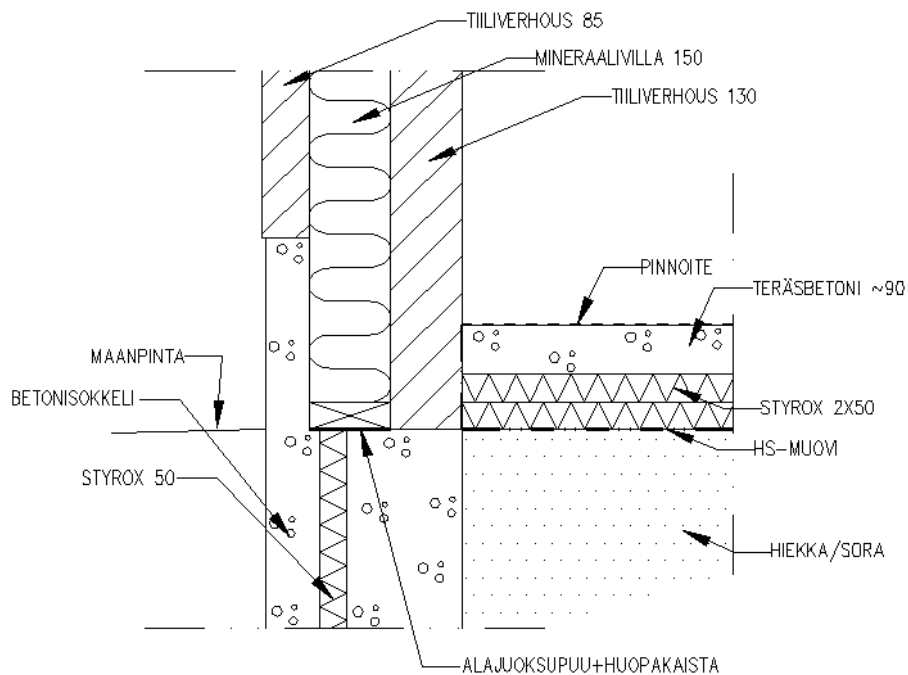
Piirros 11. Tilojen 103, 106 ja 128 rakenneleikkaus (ulkoseinän ja alapohjan liitos.)

G-siiven runkorakenteena on pilari-palkki järjestelmä. Rakenteen sisä- ja ulkopinnassa on tiili, joiden välissä on mineraalivillaeriste. Tiilimuurauksen välissä on myös ns. apurunko. Rakenteen sokkelinhalkaisuna on käytetty polystyreeniä.

- Alaohjauspuun ja sokkelirakenteen välissä olevassa bitumikaistassa havaittiin voimakasta mikrobiperäistä hajuhaittaa. Rakenneavauksissa havaittiin yleisesti lievä mikrobiperäinen haju
- Sokkelin sisäpinnassa havaittiin paikoin kalkkihärmettä (kuva 9.)
- Alaohjauspuussa kosteusjälkiä (kuva 9.)
- Lämmöneriste oli kiinni sokkeli- ja ulkoseinärakenteessa
- Ikkunapellitykset sekä paneeliverhoukset valtaosin huonokuntoiset
- Ulkoseinän ikkunapeilien paneeliverhouksen takana tuoreita kosteusjälkiä (kuva 10.) ja selkeä mikrobiperäinen haju tutkimuspisteessä. Karmipuun kosteuspitoisuus alueella 15–27 paino-% (= paikoin märkä).

Ulkoseinä- ja sokkelirakenteiden kosteuspitoisuudet olivat tutkimushetkellä normaalilla tasolla, lukuun ottamatta tilan 103 ulkoseinärakenteen alaohjauspuuta missä puun paino-% oli 20. Sokkelirakenteen kosteus (RH %) oli 84– 90,4 välillä lämpötilan (T) ollessa 17,1– 17,4 °C.

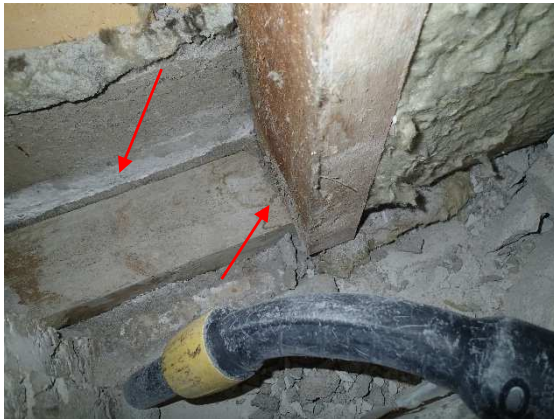
Kuva 9. Sokkelin sisäpinnassa kalkkihärmettä. Alaohjauspuussa kosteusjälkiä.

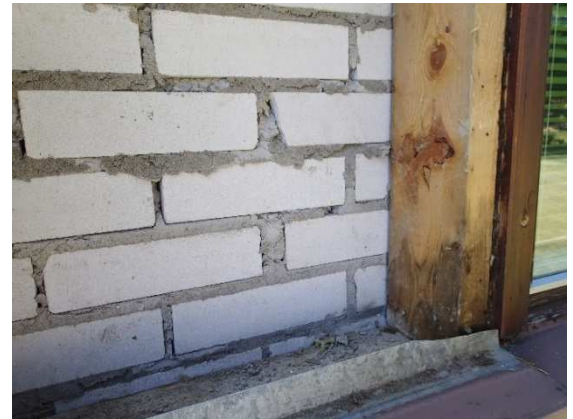
Kuva 10. Ulkoseinärakenne paneeliverhouksen takana huoneen 106 kohdalla. Karmipuissa tuoreita kosteusjälkiä.

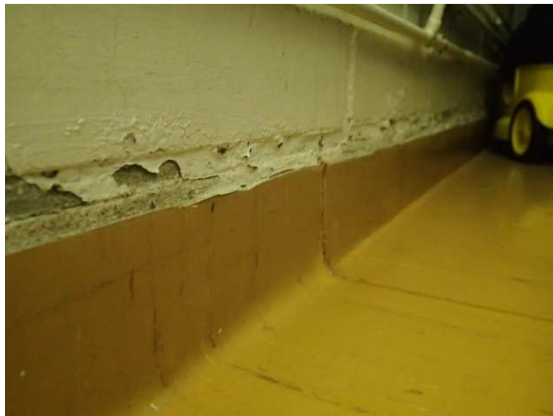
Kuva 11. G-osa, tila SV 109. Väliseinän alaosassa olevia kosteusjälkiä.

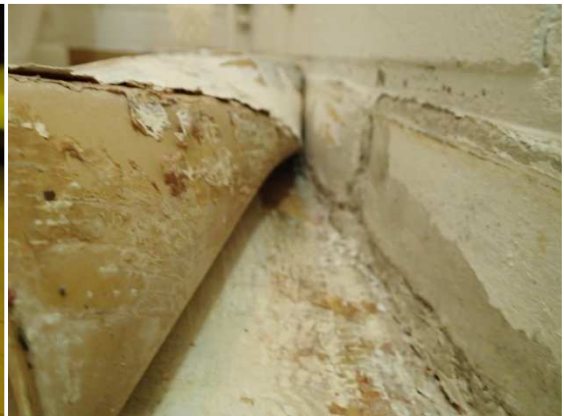
Kuva 12. G-osa, tila WC 108. Väliseinän läheisyydessä alustasta irronnut muovimatto.

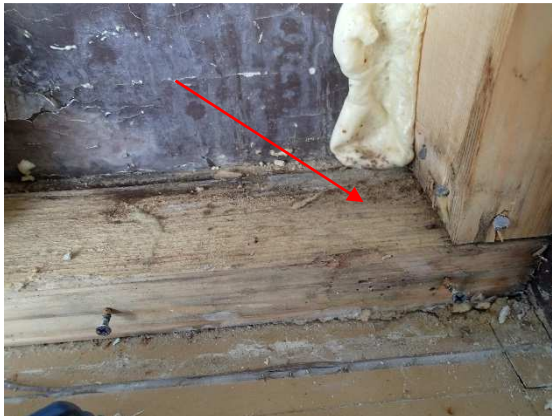
Ulkoseinärakenteen runko havaittiin olevan lahovaurioituneen (kuva 13). Rungon paino- % oli tutkimushetkellä kuitenkin normaali <18. Ulkoseinärakenteen lämmöneristeen kosteus oli myös tutkimushetkellä normaali. Rakenteessa havaittiin aistinvaraisesti mikrobiperäinen hajuhaitta. Sisäverhouksena olevassa kipsilevyssä havaittiin mikrobikasvustoa (kuva 14).

Kuva 13. Ulkoseinärakenteen alaosa lahovaurioitunut.

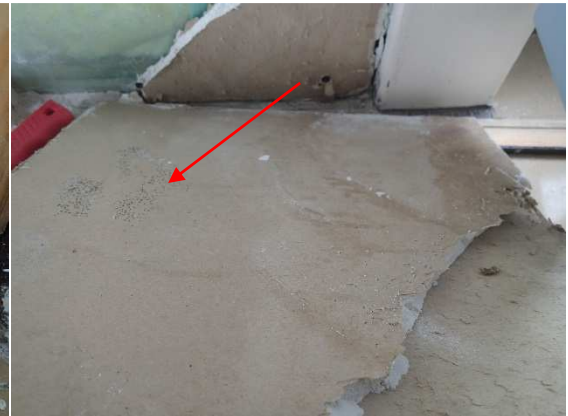
Kuva 14. Kipsilevyn ulkopinnassa mikrobikasvustoa

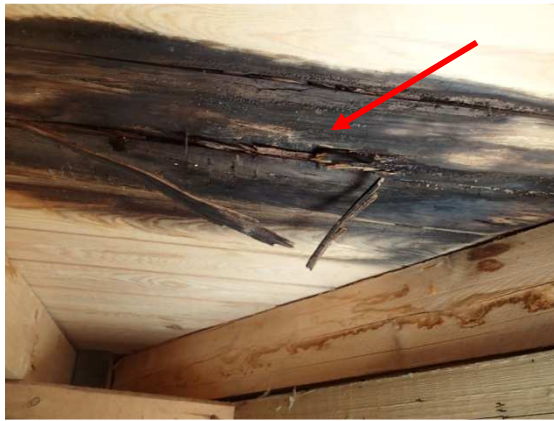
Kuva 15. D-osa, vesikatevuodon aiheuttamia lahonneita ruodelautoja.

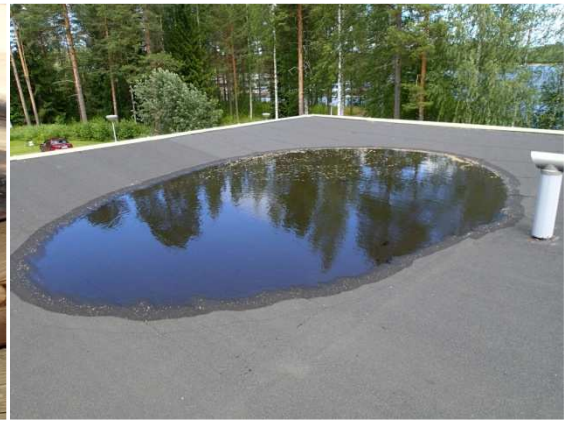
Kuva 16. F-osa, vesikatteella olevaa lammikoitunutta vettä.

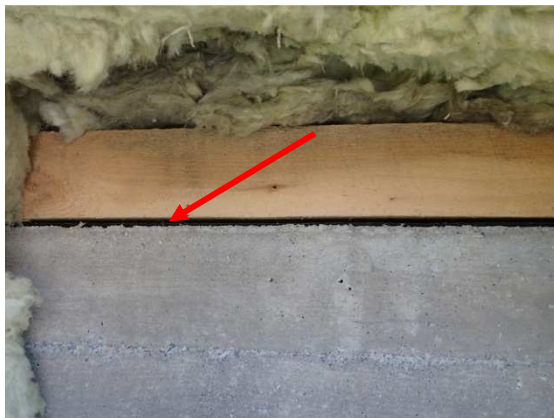
Kuva 17. G-osa, yläpohjan reuna-alueella oleva bitumihuopakaista.

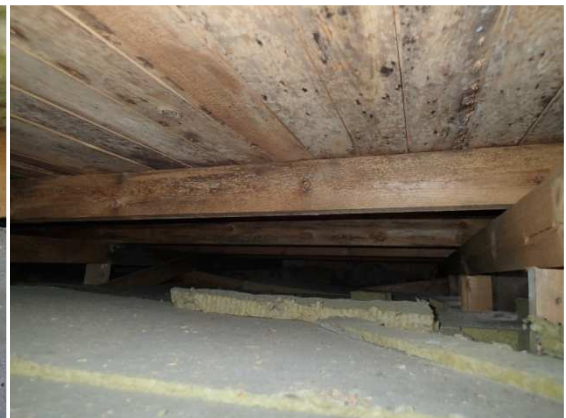
Kuva 18. G-osa, yläpohjan aluslaudoituksessa näkyvää mikrobikasvustoa.

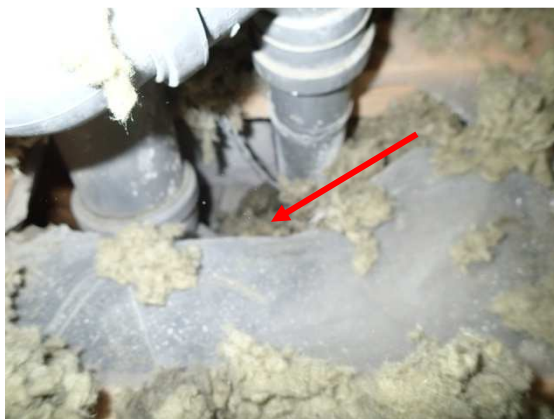
Kuva 19. F-osa, yläpohjan epätiivit lämpiviennit.

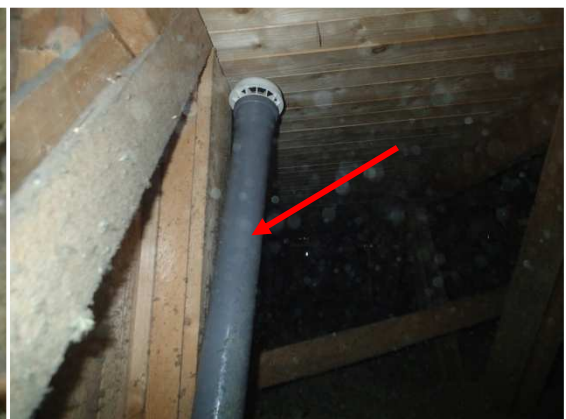
Kuva 20. F-osa, yläpohjan eristämätön viemärin tuuletusputki.

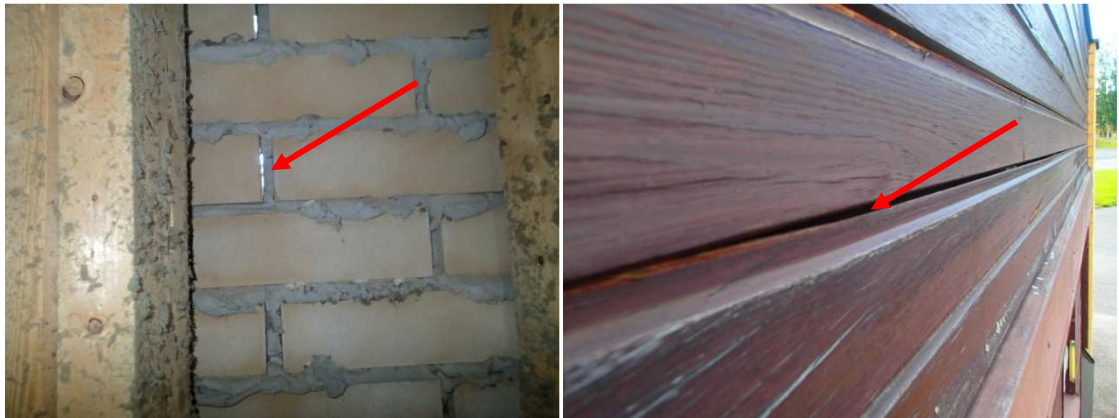
Kuva 21. E-osa, korkean osan tiiliverhouksen epätiiveyskohtia.

Kuva 22. G-osa, yläpohjan paneelauksessa olevia epätiiveyskohtia.

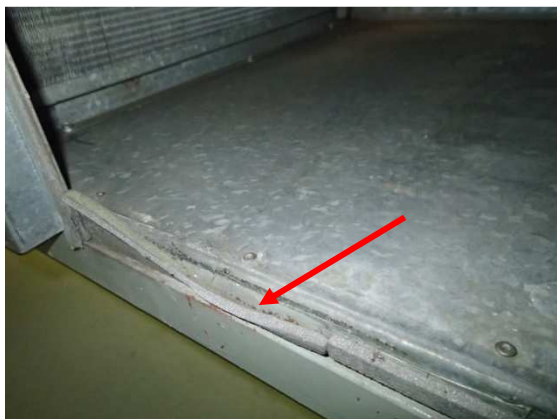
Kuva 23. A-osa, puhallinkammio. Tiivisteiden ohivuotoja.

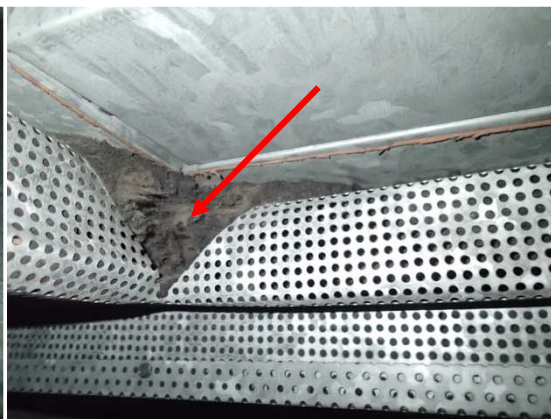
Raitisilmapellissä havaittiin pienehköjä kosteusjälkiä sekä pölyä. Raitisilmakammiossa todettiin siitepölyä sekä runsaasti irtoroskaa. Suodatinkammioissa todettiin osittain uusitut tiivisteet, joissa on lieviä ohivuotoja. Jälkilämmityspattereissa ei havaittu puutteita tai epäpuhtautta. Puhallinkammiossa on lieviä ohivuotoja tiivisteissä ja vähäistä pölykertymää kammion pohjalla (kuva 23). Puhallinmoottorin hihna on vaihdettu ja hyväkuntoinen. Jakokammiossa havaittiin reikäpeltivaimentimet, joiden alla mineraalivilla on vapaassa yhteydessä ilmanvaihtoon (kuva 24).

Kuva 24. A-osa, jakokammio. Mineraalivilla suojaamattomana kanavistossa.

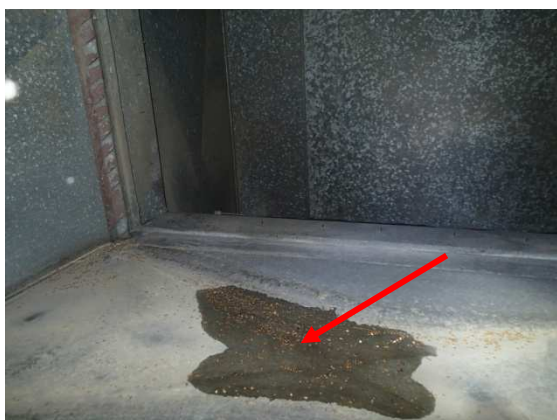
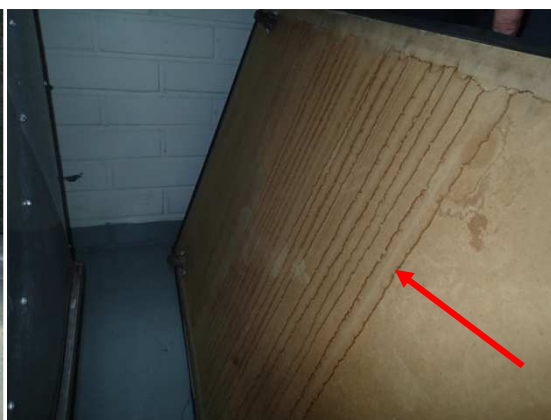
Raitisilmakanavan pää on siirretty katoksen alta yläpohjan ja ulkoseinän liitokseen. Raitisilmakammion pohjalla havaittiin lammikoitunutta vettä ja siitepölyä (kuva 25). Lämmityspatterissa ei todettu epäpuhtautta. Puhallinkammion seinämissä havaittiin runsaasti kuivuneita kosteusjälkiä (kuva 26). Jakokammiossa havaittiin mineraalivillaeristeitä, jotka oli kuitusuojattu pinnoittamalla (kuva 27). Kuitusuojaus ei havaintojen perusteella ollut aukoton ja villa oli paikoin näkyvissä suojauksen alta. Jakokammion putkistoissa todettiin reikiä, joista oli suora yhteys IV-konehuoneeseen (kuva 28).

Kuva 25. B-osa, raitisilmakammio. Lammikoitunutta vettä.

Kuva 26. B-osa, puhallinkammio. Kivuneita kosteusjälkiä kammion seinissä.

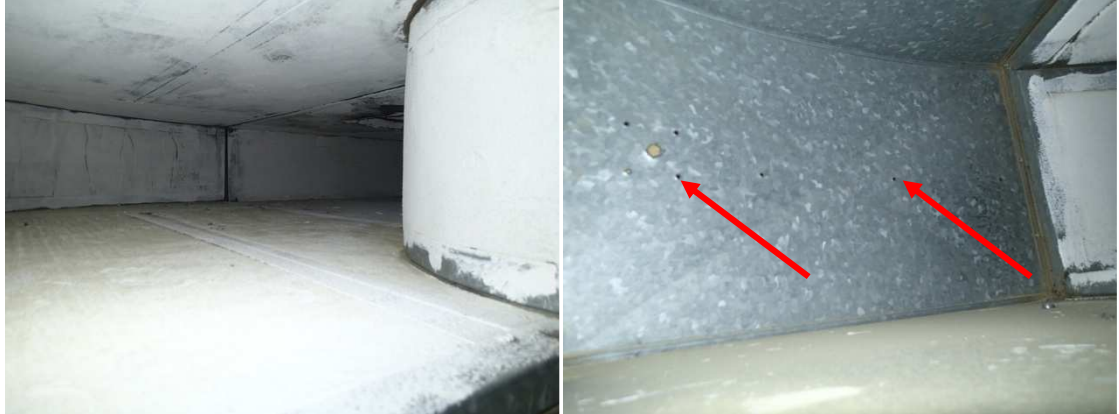
Kuva 27. B-osa, jakokammio. Maalamalla kuitusuojatut mineraalivillaeristeet.

Kuva 28. B-osa, jakokammio. Kanavan seinissä havaittavia reikiä.
