Kiteen kaupunki
sivistyskeskus

Kiteen kaupungin kiinteistöjen liikuntatilojen kuntoselvitys

Liikuntapaikkasuunnitelma

1.11.2022

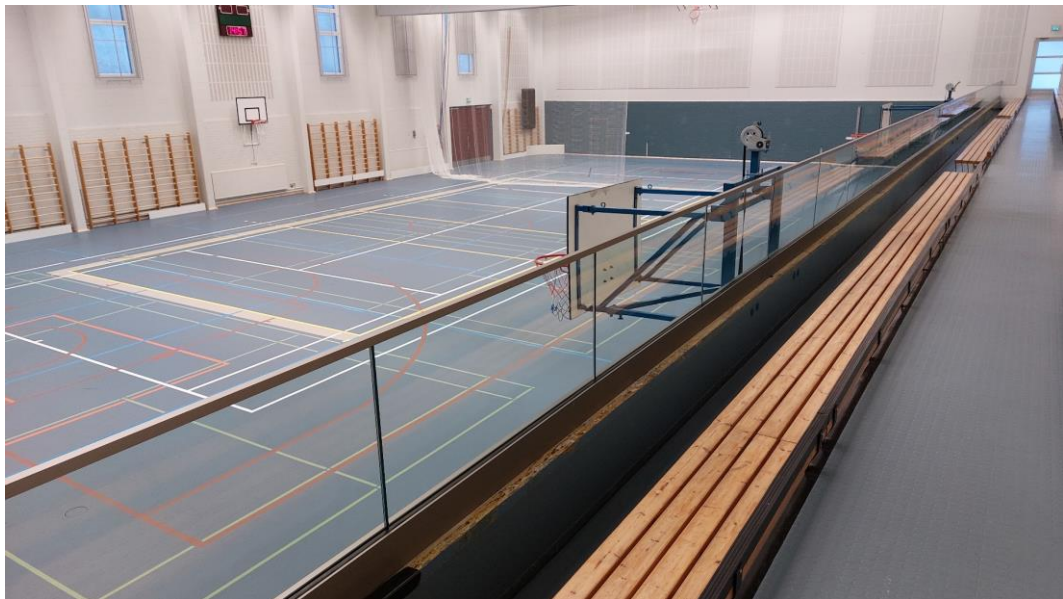
Kuva 2 VesPelin liikuntasali

Rakennuksen alimmassa kerroksessa sijaitsevan liikuntasalin lattiapinnoite ja katsomon kaide uusittiin kesällä 2021. Lattia menee osittain takuukorjaukseen (kiinnitys pettänyt, ääni askeltaessa). Varastotilojen ja saliin johtavien käytävien väliovet ovat kohtuullisessa kunnossa. Puku- ja pesuhuonetilat ovat siistit eivätkä vaadi kiireellisiä toimenpiteitä.

Toisessa kerroksessa sijaitsevan katsomo-osan lattia on hyvässä kunnossa. Seinä- ja kattopinnojen kunto on myös hyvä, eivätkä ne vaadi korjausta. Salin ulko-ovi kaipa tiivistyskorjausta.

Liikuntasalin tilantarve ei täyty tiettyjen lajien tarpeisiin. Lentopallon junioripelien osalta poikittaiskentät ovat ahtaat. Salibandyn osalta sali on liian pieni. Lisäksi varastotiloja ei koeta riittäviksi.

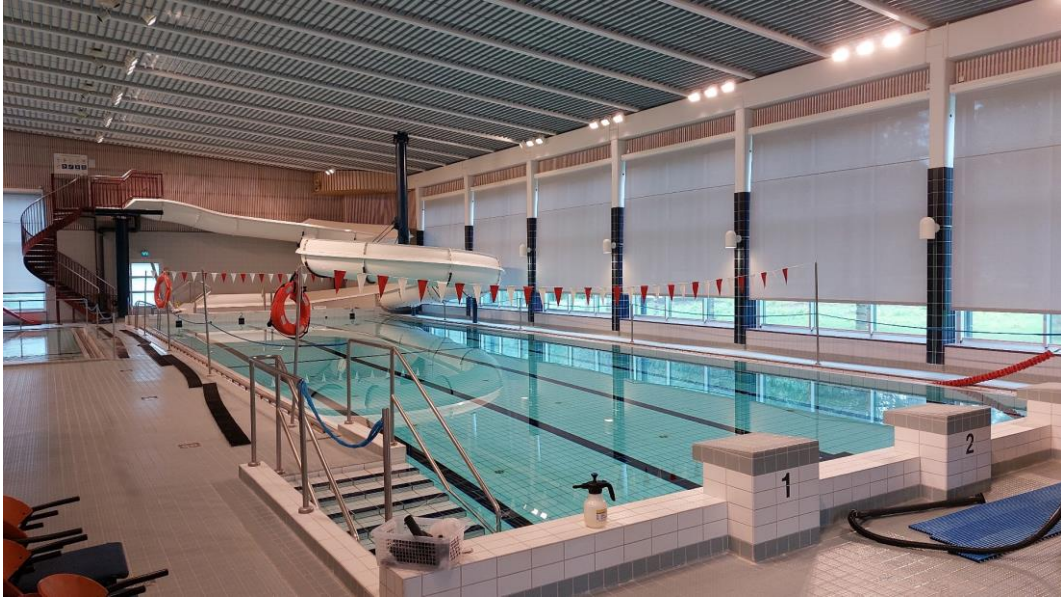
Kuva 3 VesPelin uimahalli

Rakennuksen toisessa kerroksessa sijaitsevan uimahallin ja sen oheistilojen yleisilme on erittäin siisti. Puku- ja pesuhuonetiloissa näkyy kahden vuosikymmenen raskas käyttökuormitus, mutta pinnat ovat silti kohtuullisessa kunnossa. Viimeisin korjaustoimenpide kohdistui saunatiloihin, joiden seinä- ja kattopinnat paneloitiin kesällä 2022.

Kiireellisiä korjaustoimenpidetarpeita ei havaittu käynnillä. Tiedossa on kuitenkin, että toinen uimahallin altaista vuotaa. Rakennuksen tarkemman kuntoselvityksen ja korjaussuunnittelun yhteydessä on tarpeen selvittää myös ison altaan laajennustarve.

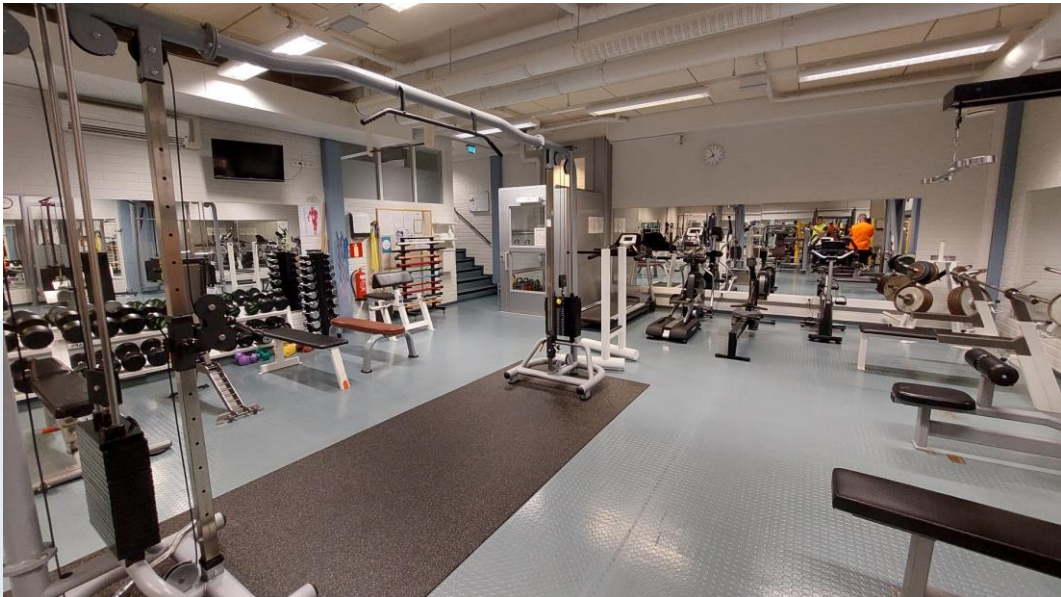
Kuva 4 VesPelin kuntosali

Rakennuksen alimmassa kerroksessa sijaitsevan kuntosalin lattia-, seinä ja kattopinnat ovat säilyneet hyvässä kunnossa, eikä tässäkin tilassa havaittu korjaustarpeita. Kuntosalin ilmanvaihto on koettu riittämättömäksi, kun tilassa on isompia ryhmiä.

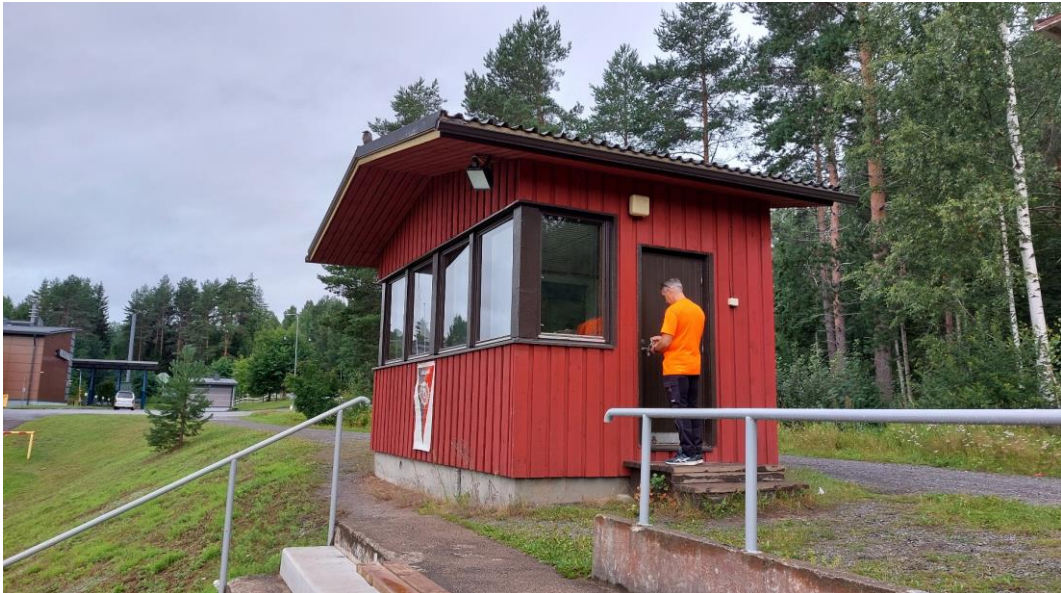
Kuva 6 Urheilukentän kuuluttamorakennus

Rakennuksen sisäänkäynnille johtavana tienä toimii Hutsin liikunta-alueella kulkeva sorapintainen kevyen liikenteen väylä. Kulkuväylä on hyvässä kunnossa. Hulevedet on pyritty johdattamaan sokkelien juuresta maanpinnan kallistuksiin, mutta kallistukset ovat puutteelliset. Sokkelin ympärillä on jonkin verran kasvillisuutta. Kasvillisuuden poisto ja pintamaan kallistusten parantaminen suositeltavaa.

Rakennuksen seinien puuverhoilu on melko hyvässä kunnossa. Ikkunat ovat kohtalaisessa kunnossa. Ulko-ovi ei ole tiivis ja kaipaa tiivistyskorjausta. Rakennuksen oven juurella olevat

puurakenteiset portaat ovat välttävässä kunnossa. Sokkeli on hyväkuntoinen. Vesikaton kuntoa ei tällä katselmuksella tarkastettu. Oven ja portaiden uusiminen suositeltavaa.

Rakennus on sisäpinnoiltaan kohtalaisessa kunnossa, mutta ei vaadi äkillisiä korjauksia. Ilmanvaihto on koettu riittämättömäksi. Sisätilojen ilmanvaihdon tehostus esimerkiksi korvausilma-venttiilein suositeltavaa.

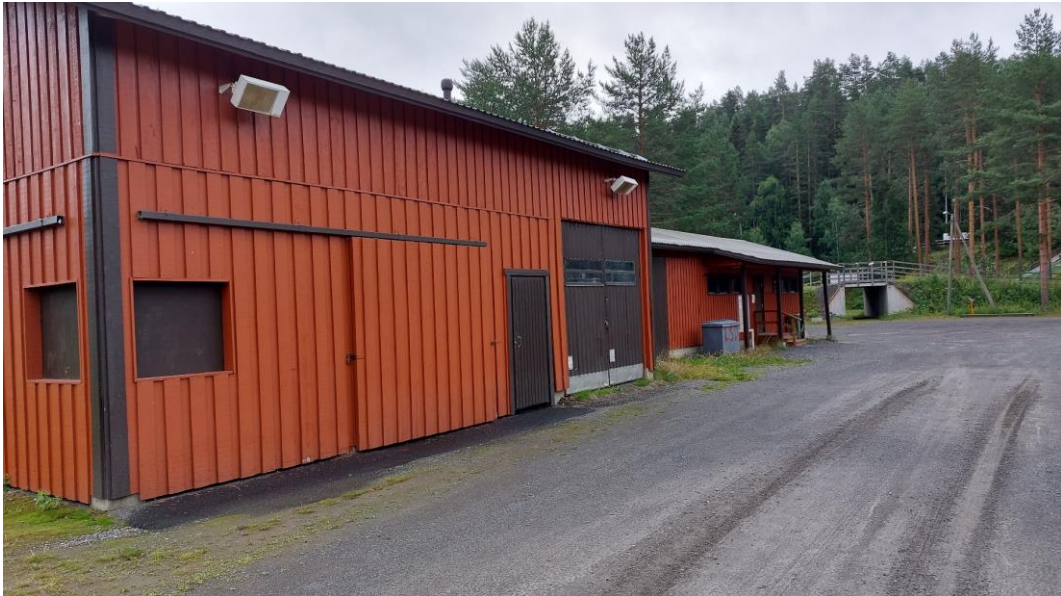
Kuva 7 Hutsin urheilukeskuksen huoltorakennus

Kulkuväylät ovat sorapintaisia ja hyvässä kunnossa. Hulevedet on pyritty johdattamaan sokkelin juuresta maanpinnan kallistuksiin, mutta kallistukset ovat puutteelliset. Rakennukseen kohdistuvat sadevedet ohjautuvat katolta maahan sokkelin juureen. Sokkelin ympärillä on

kasvillisuutta. Kasvillisuuden poisto ja maanpinnan kaatojen muokkaus mahdollisuuksien mukaan jyrkemäksi rakennuksesta poispäin suositeltavaa.

Rakennuksen seinien alkuperäinen puuverhoilu on hyvässä kunnossa. Rakennukseen on tehty huoltomaalaus lähivuosina. Ikkunat ovat välttävissä kunnossa. Ulko-ovet ovat tyydyttävässä kunnossa eivätkä kaipaa normaalia ylläpitohuoltoa suurempaa korjausta.

Pukusuoja -osan edustan kattolippa on nurkkapilarin kohdalta nurjahtamassa, ja vaatii korjausta. Sisään vievä terassi on uusittu lähivuosina. Sokkeli on tyydyttävässä kunnossa. Tyydyttävässä kunnossa olevan vesikaton kuntoa tarkasteltiin maanpinnan tasolta.

Huoltorakennuksessa on tarve juoksevan veden saannille. Lisäksi tapahtuma-aikaan kioskitiloille olisi tarvetta. Varasto- ja pukuhuonetilat ovat sisältä melko hyvässä kunnossa.

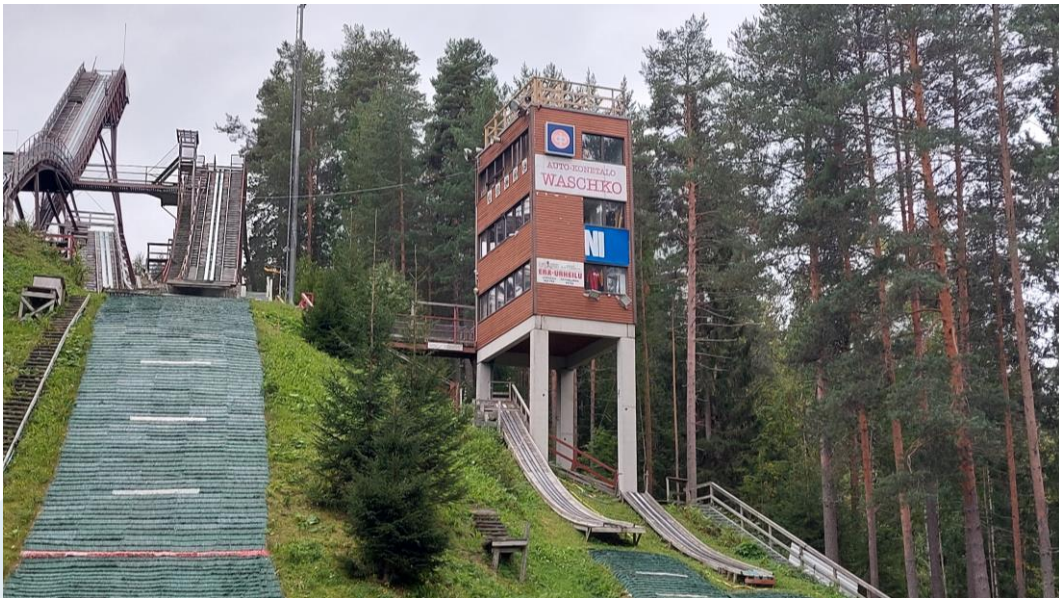
Kuva 8 Hutsin mäkihyppyalueen tuomaritorni

Piha-aluetta vallitsee mäkihyppyrinteen vierustan runsas luonnonkasvillisuus. Hulevedet imeytyvät maahan. Rakennukseen kohdistuvat sadevedet ohjautuvat katolta maahan. Rakennusta kannattelevien massiivisten betonipilareiden ympärillä on runsasta kasvillisuutta.

Tuomaritorni/-huoltorakennus sijaitsee rinteessä Hutsin mäkihyppyalueella. Rakennukseen johtaa puusta ja teräsriläaskelmista rakennetut portaat ja terrassitasanne, joiden kunto on välttävää. Rakenteet kaipaavat lähivuosina korjausta. Rakennuksen seinien alkuperäinen puuverhoilu on välttävässä kunnossa. Ikkunat ovat välttävässä kunnossa. Ulko-ovet ovat tyydyttävässä kunnossa. Rakennuksen perustukset ovat hyvässä kunnossa. Vesikaton huopakate on uusittu vuonna 2021.

Rakennus on sisältä huonossa kunnossa. Huonetilojen lattiapinnat kaipaavat korjausta. Seinäpinnat, sisäkatot ja väliovet ovat tyydyttävässä tai välttävässä kunnossa. Rakennuksen tiiviys ja ilmanvaihto ovat selkeästi puutteellisia ja kaipaavat korjausta. Rakennukseen on tekeillä kuntoarvio Hutsin mäkihyppyalueen kuntoselvityksen ohessa. Konsultilta jo saatujen tietojen mukaan tutkimuksissa on havaittu rakennuksen rakenteissa olevan runsaasti homeita ja mikrobeja.

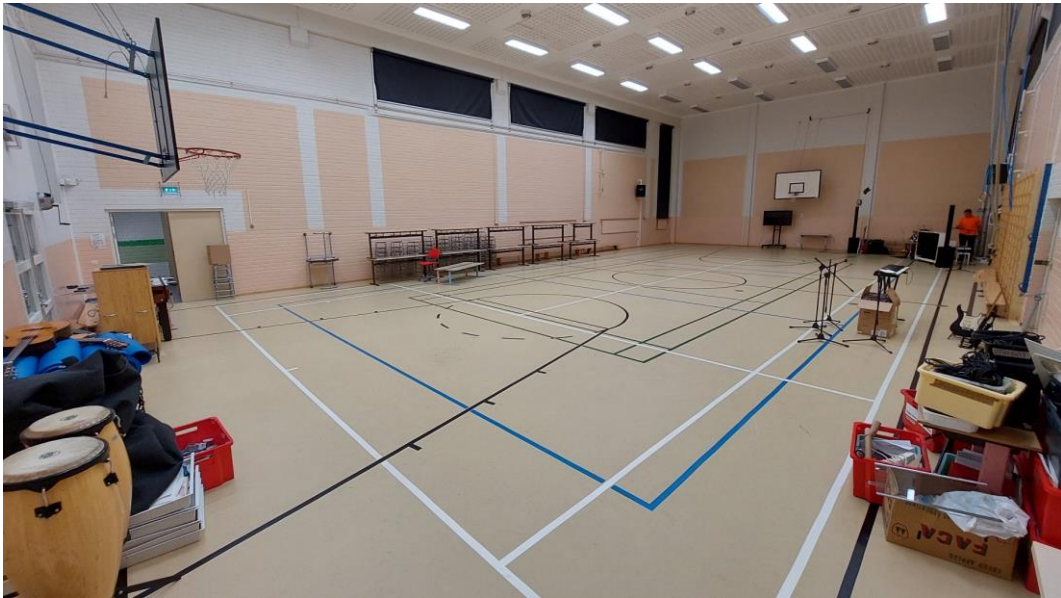
Kuva 9 Hutsin koulun liikuntasali

Salin lattia on uusittu vuonna 2009. Saliin johtava ulko-ovi uusittiin vuonna 2021. Salin seinien huoltomaalaus ajankohtainen lähivuosina. Pukuhuone- ja oheistilat ovat pinnoiltaan kohtalaisessa kunnossa, eivätkä kaipaa kiireellistä korjausta.

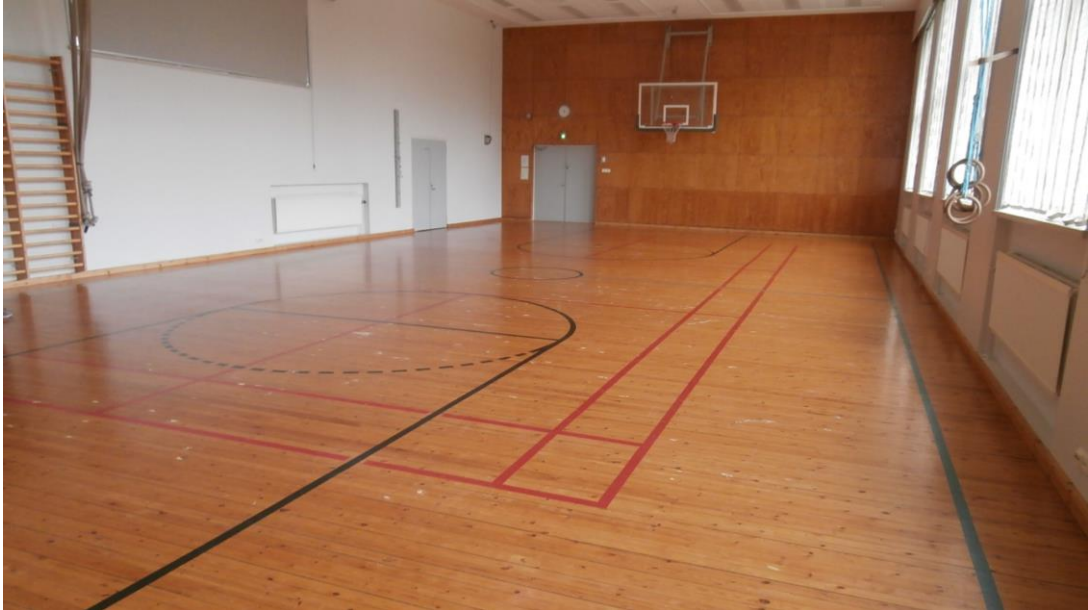
Kuva 11 Rantalalan koulun liikuntasali (arkistokuva 2014).

Liikuntasali on kohtalaisessa kunnossa. Käyttäjiltä on tullut palautetta liikuntasalin parkettilattian tikkuuntumisesta. Katselmuksella havaittiin, että palaute on aiheellinen. Lattian hionta ja lakkaus vaikuttaisi olevan ajankohtainen lähivuosina. Parkettilattian lankuissa on vielä reilusti hiomavaraa. Muita välittömiä korjaustoimenpiteitä ei havaittu katselmuksella.

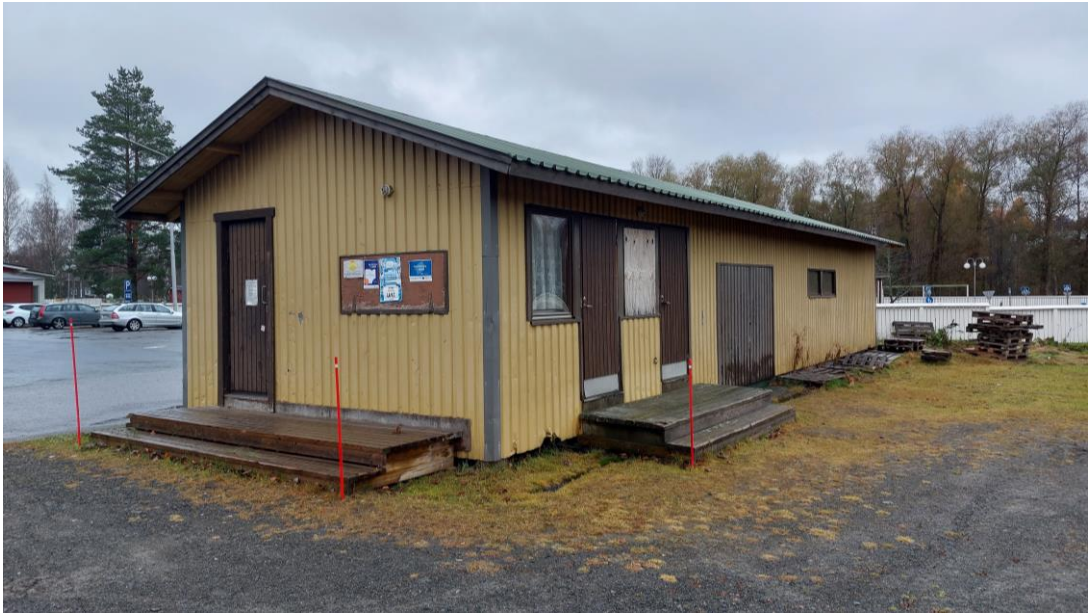
Kuva 12 Arppen luistelukaukalon pukukoppi.

Melko huonossa kunnossa. Rakennus on ympäristöstään kauttaaltaan sammaloitunut, ja sorapintaisten maa-alueiden kallistukset eivät ole riittävät. Rakennusta ei ole varustettu sadevesijärjestelmällä; sadevedet ohjautuvat katolta sokkelin juureen. Kasvillisuuden poisto ja maanpinnan kallistusten muokkaus pois päin rakennuksesta suositeltavaa

Julkisivun peltiverhoilussa on runsaasti kolhuja. Kentän puoleisen sisäänkäynnin terassi heikossa kunnossa. Muuten rakennus ulkoa tyydyttävässä kunnossa. Sisäänkäynnin terassin uusiminen lähivuosina. Huoltomaalaustarvetta lähivuosina.

Rakennus on sisältä välttävissä kunnossa.

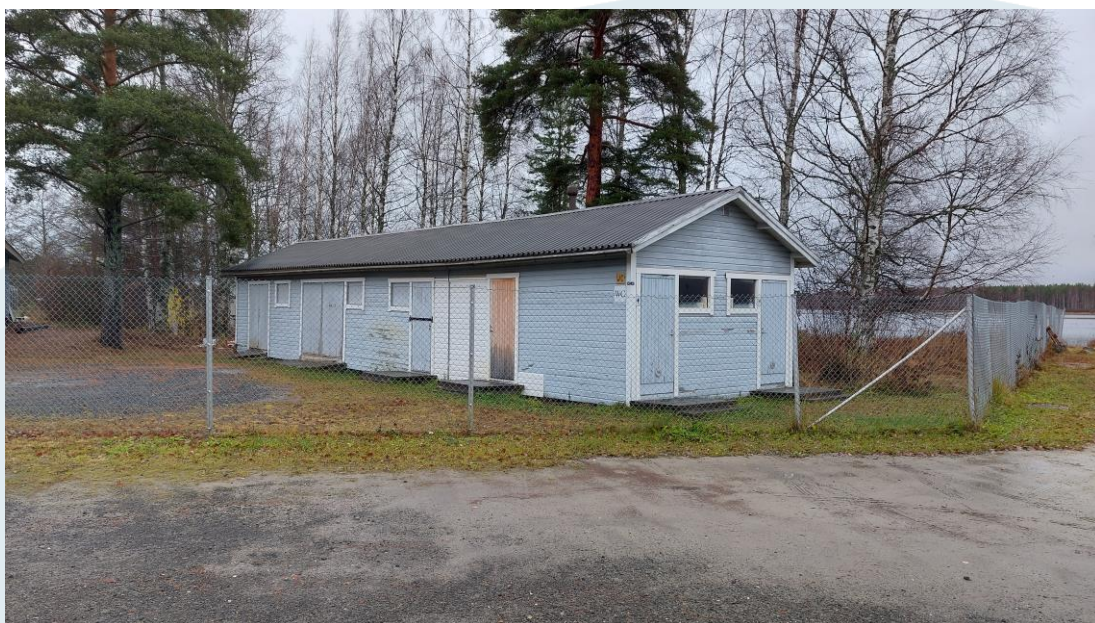
Vuosien 2021-2022 aikana saneerattu uudempi huoltorakennus on tätä nykyä kauttaaltaan erinomaisessa kunnossa. Vanha huoltorakennus on purkukuntoinen.

Kuva 14 Rantakenttä, pesäpallostadion. Vanha huoltorakennus.

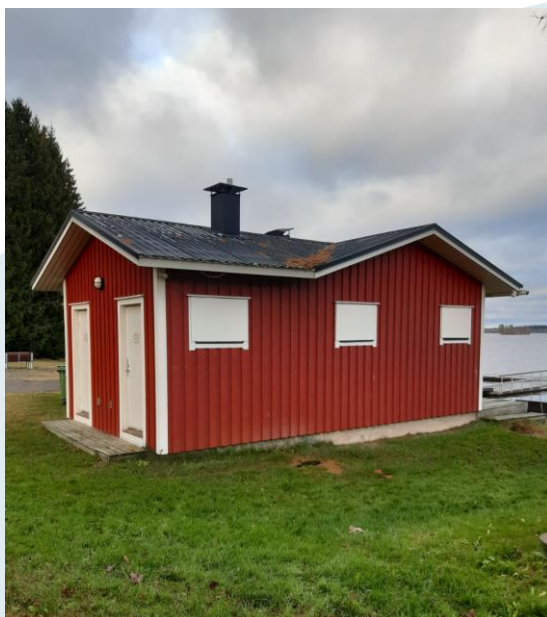
Kuva 15 Päärakennus

Päärakennuksen piipun hattu rutussa. Sadevesikouru ruostunut puhki. Murtuma terassin betonilaatan kulmassa. Kynnysvanerit huonokuntoisia. Vanhan saunarakennuksen ulkoverhouksessa lahovaurioita ja sadevesikouru rikki. Julkisivulaudoituksen uusimis- ja huoltomaalaustarvetta lähivuosina.

Sisätilat siistissä kunnossa. Lattiamatot paikoitellen rikki.

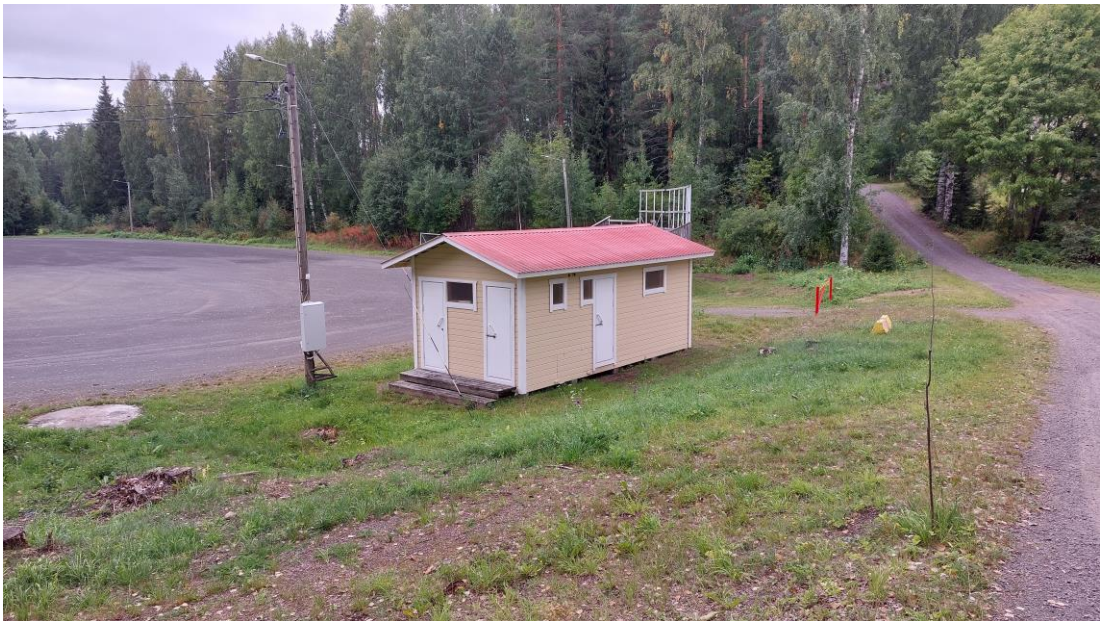
Kuva 17 Puhoksen kentän varasto

Piha-alueet ovat siistissä kunnossa. Kasvillisuutta kasvaa rakennuksen juurella ja maanpinnan kallistukset ovat paikoitellen riittämättömät. Kasvillisuuden poisto ja maanpinnan muokkaus poispäin kallistavammaksi suositeltavaa.

Rakennus on huoltomaalattu lähivuosina. Rakennus näyttää pintapuolisesti siistikuntoiselta. Sisätiloihin johtavien ovien edustoilla oleva puurakenteinen rappu on heikossa kunnossa.

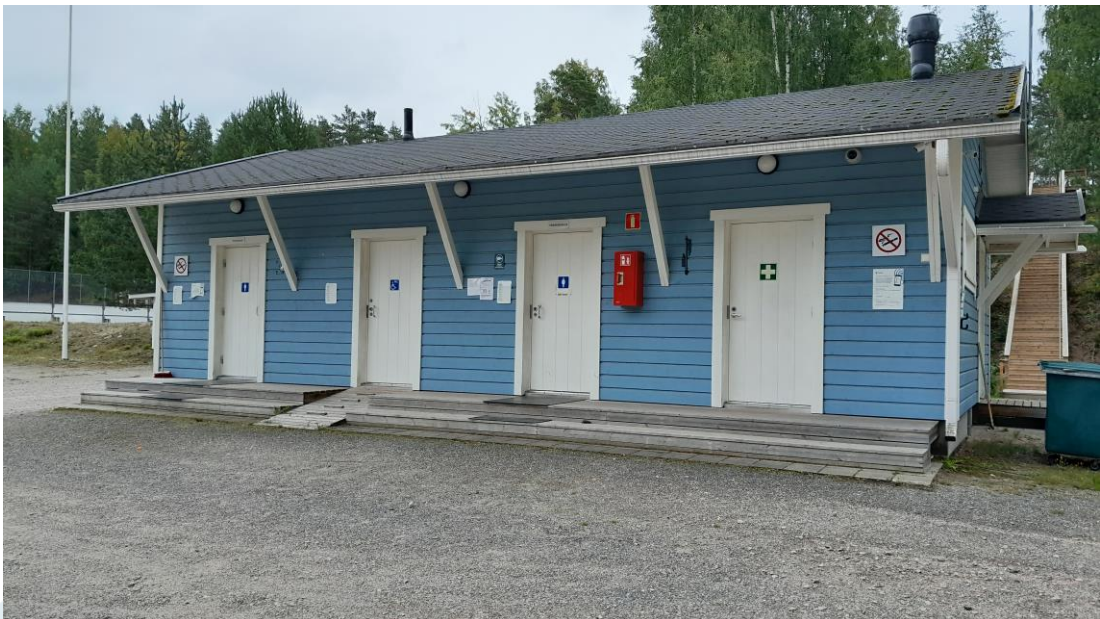
Kuva 19 Kesälahden urheilukentän huoltorakennus

Rakennus on varustettu sadevesijärjestelmällä. Julkisivut, ovet ja ikkunat ovat erinomaisessa kunnossa. Ei huoltomaalaustarvetta. Sisätiloihin johtavat raput ovat hyvässä kunnossa. Huopakatteessa havaittavissa sammaloitumista; katon pesu ja sen yhteydessä mahdollisesti havaittujen reikien paikkaaminen suositeltavaa lähivuosina.

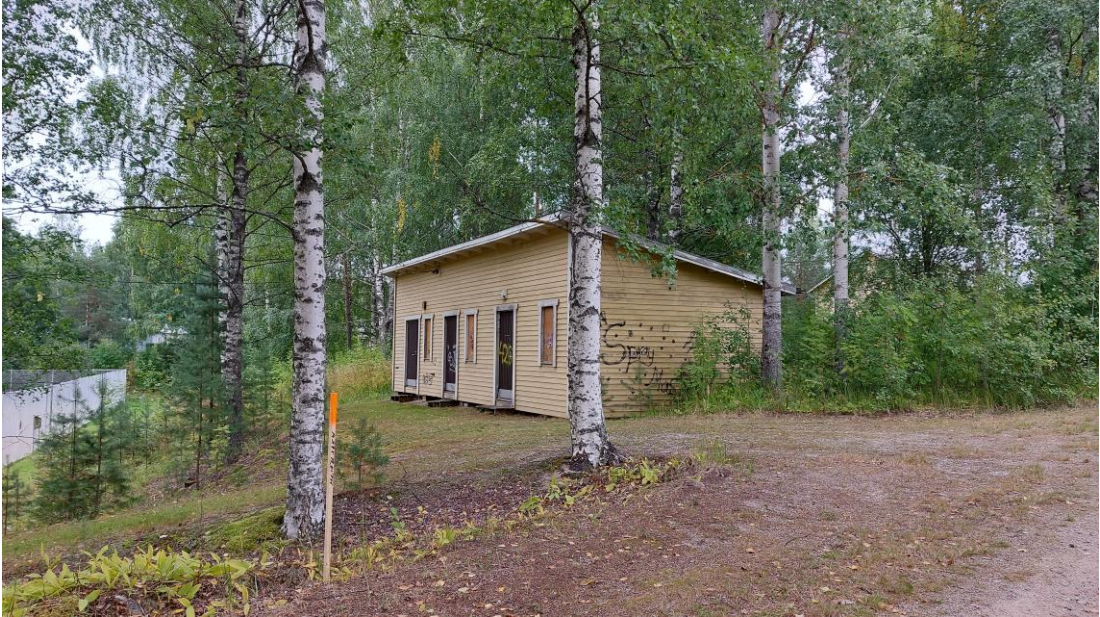
Kuva 21 Kesälahden tenniskentän vanha varasto

Rakennus ei ole käytössä ja on purkukuntoinen.

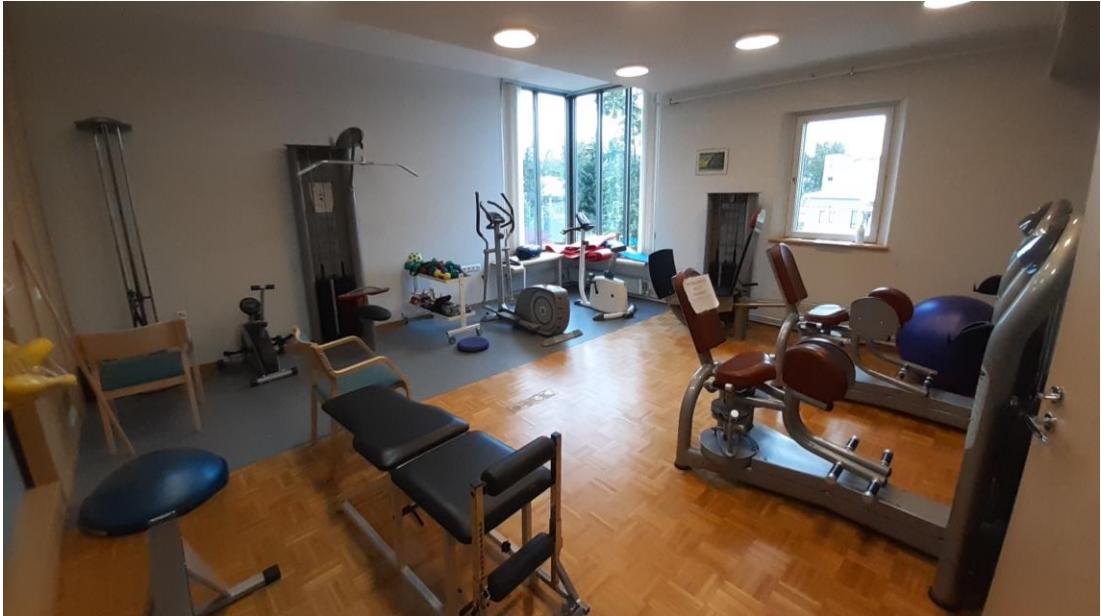
Kuva 22 Kesälahdentalon seniorikuntosali

Siistit tilat. Pinnat hyvässä kunnossa. Ei välittömiä korjaustarpeita. Valaistusta voi tarvittaessa tehostaa siten, että valaistus jakautuu tilaan tasaisemmin.
