Kohde:	Rivitalo Paiholantie 45 A 53500 Lappeenranta
Tilaaaja:	Asianajotoimisto Kontturi&Co Oy Jyrki Piiparinen Kauppakatu 17 B 80100 Joensuu jyrki.piiparinen@kontturi.fi 040 520 0595
Toimeksianto:	Tehdä kohteen rakenteissa mahdollisesti olevien homevaurioiden kartoitus.
Tarkastuspäivä:	Tarkastuksen suoritti 10.6.2020 homekoiraohjaaja, laborantti Saara Pulkkinen Homekoirat S&S:stä koirilla Sirpa, BPMN Dubion Quuluisa ja Kuitti, BPMU Dubion Quningas.
Käytetyt apuvälineet:	Monitoimimittari, Trotec T3000. Anturi, TS 210 SDI. Pintakosteusmittari, Trotec T650. Digitaalikamera, Nikon D3100a. Käytämme edellä olevia laitteita koiratutkimuksen tukena.
Rajaukset:	Kellarikerrosta, eikä ulkovarastokoppeja tarkastettu koirilla. Kalusteiden ja tavaroiden aiheuttamat rajaukset on merkitty liitteen 1 pohjakuvaan. Viemäriputkiliitoksista tai lattiakaivosta johtuvista ilmaisuista ei ole liitteessä 2 erillisiä valokuvia, mutta ne on merkitty liitteen 1 pohjakuvaan ✘ merkillä.

Kohde:	Vanhan maatilan päärakennus Paiholantie 45 B 80850 Kontiolahti
Tilaaaja:	Asianajotoimisto Kontturi&Co Oy Jyrki Piiparinen Kauppakatu 17 B 80100 Joensuu jyrki.piiparinen@kontturi.fi 040 520 0595
Toimeksianto:	Tehdä kohteen

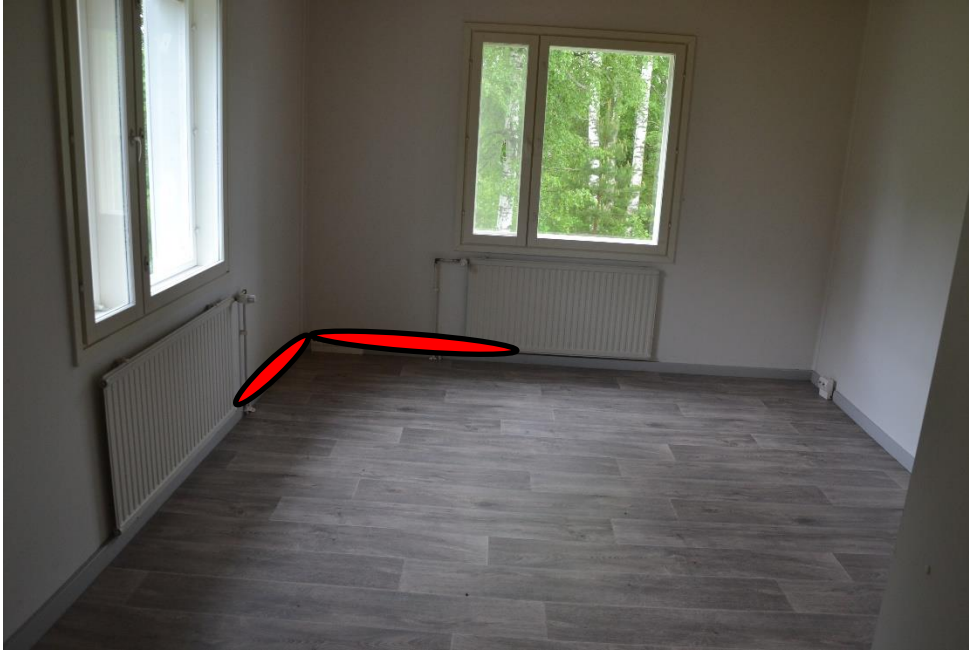
1. Etupihan kulmamakuuhuone: Ulkokulmauksen luota laajalti.

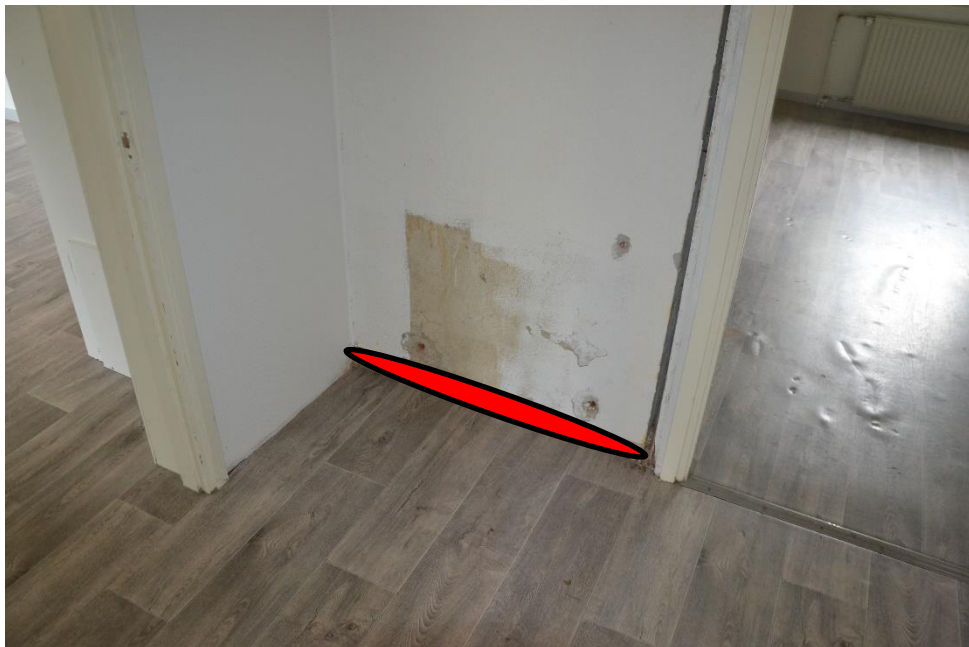
2. Eteinen: Muurin luota laajalti.

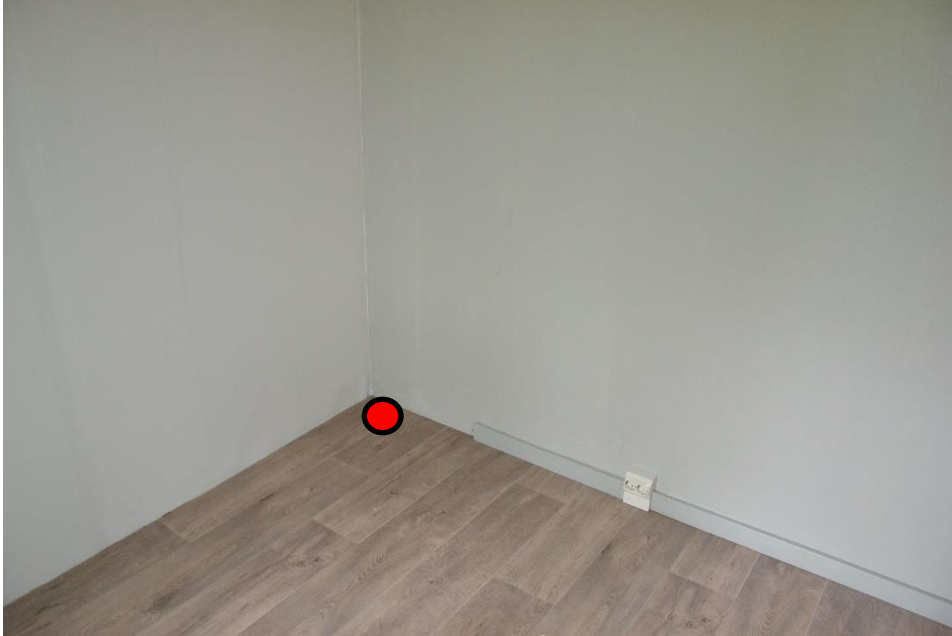
3.Takapihan kulmahuone: Muurin vastainen ristinurkka.

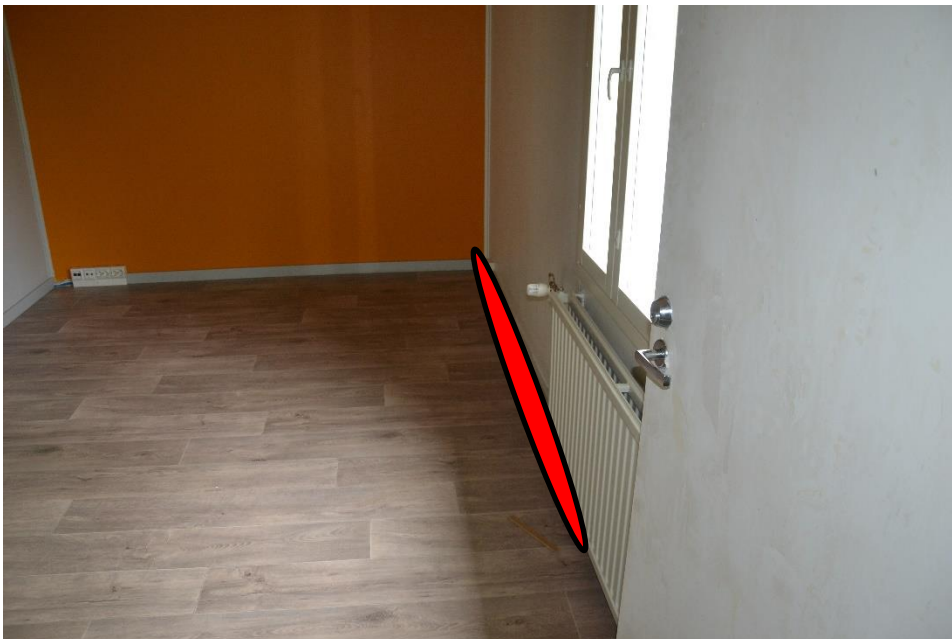
4.Takapihan kulmahuone: Ulkokulmauksen nurkasta ikkunan alapuolelle laajasti.

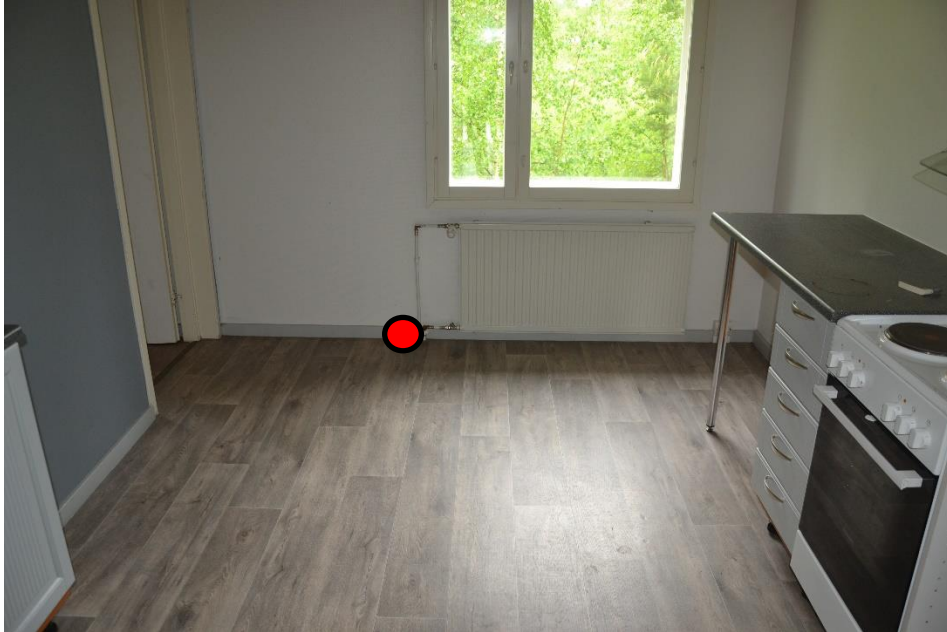
5.Keittiö: Ikkunan vasempaan reunaan putkiläpiviennin luokse.

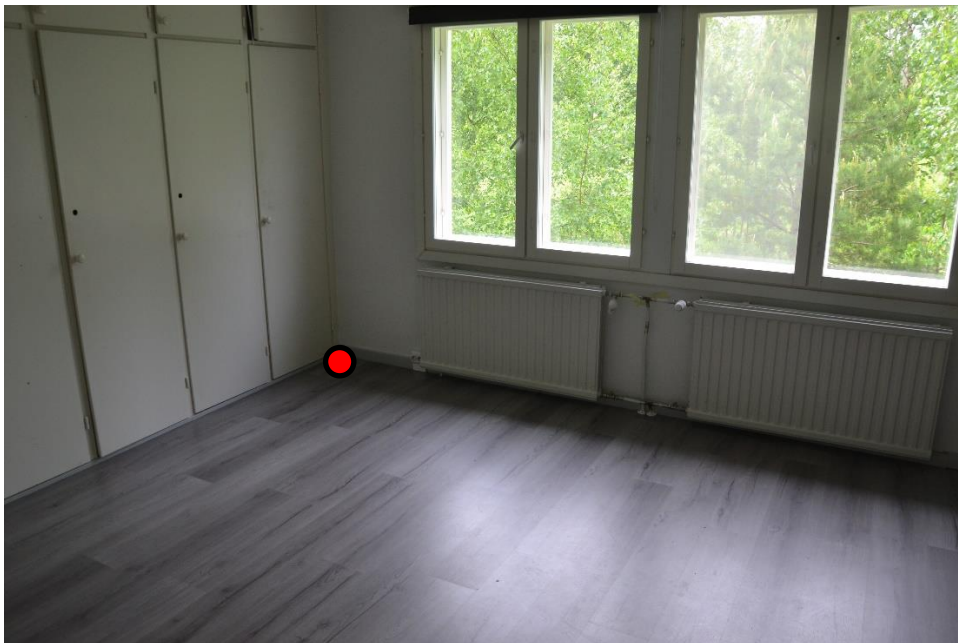
6.Olohuone: Kaapiston ja ulkoseinän nurkkaus.

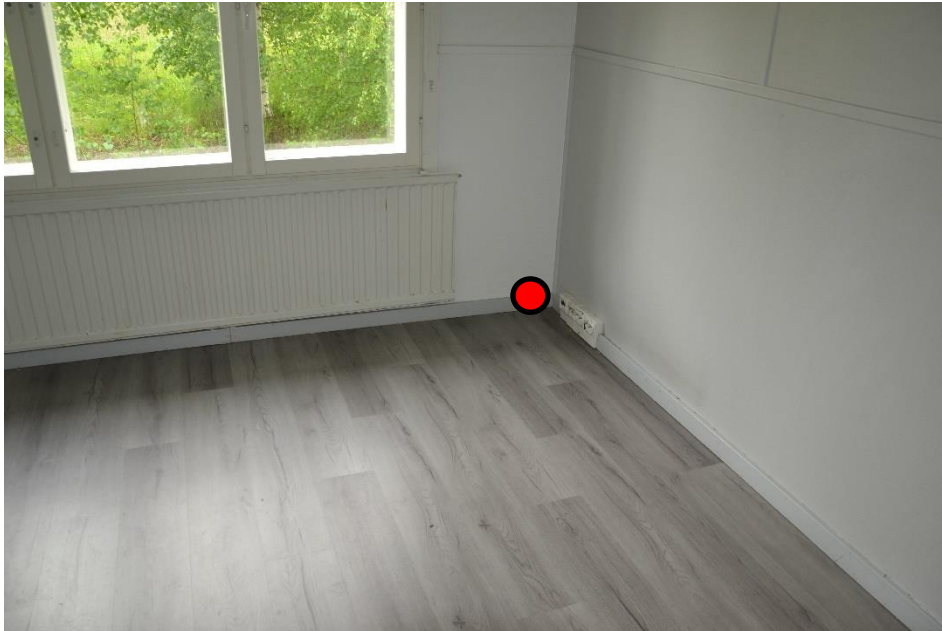
7.Olohuone: Ikkunan oikeanpuoleinen ulkoseinän nurkkaus.

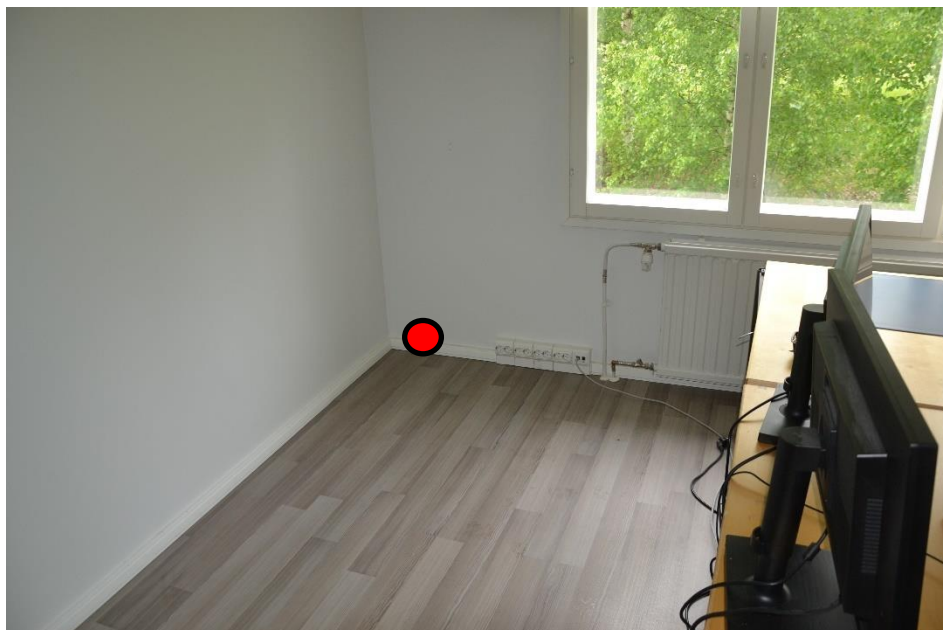
8.1.Toimisto, pesuhuoneen viereinen huone: Ikkunan molemmin puolin ulkoseinän nurkkaukset.

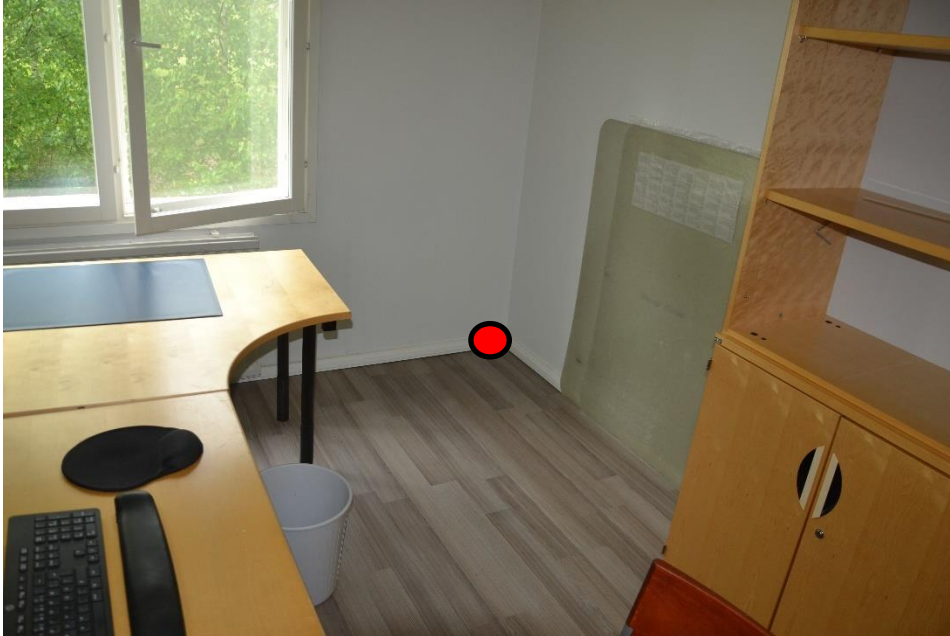
8.2.Toimisto, pesuhuoneen viereinen huone: Ikkunan molemmin puolin ulkoseinän nurkkaukset.

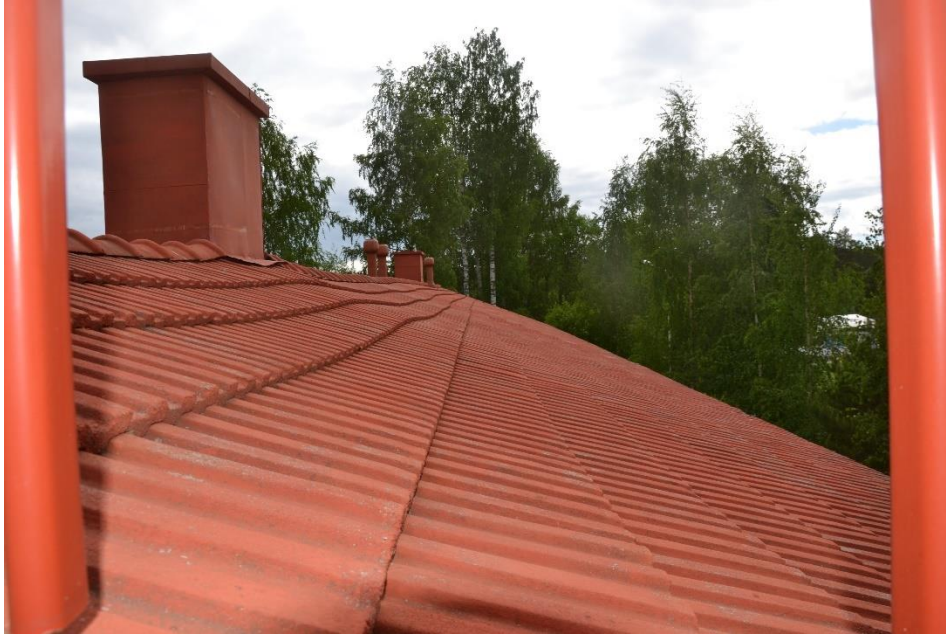
Piippujen päältä puuttuivat hatut. sadevesi pääsee valumaan hormoneja pitkin alas ja kosteus voi vaurioittaa hormien vieressä olevia puu- ja eristemateriaaleja.

Piippujen päältä puuttuvat hatut ja katteen poimuilua.

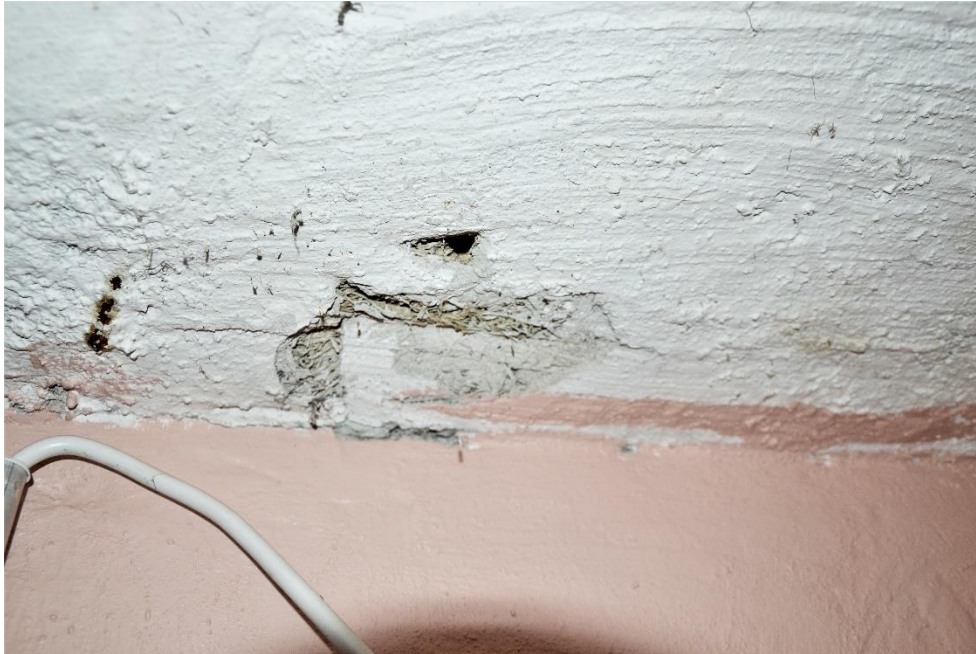
Kellarikerroksen toimistokäytössä olevassa päädyssä oli sekä perusmuuriseinissä, että asuintilojen välipohjakatossa asennettu toja-levy, joka on erittäin altis kosteusvaurioille.

Esimerkki kellarikerroksen katossa olevasta tojalevy-eristeestä.

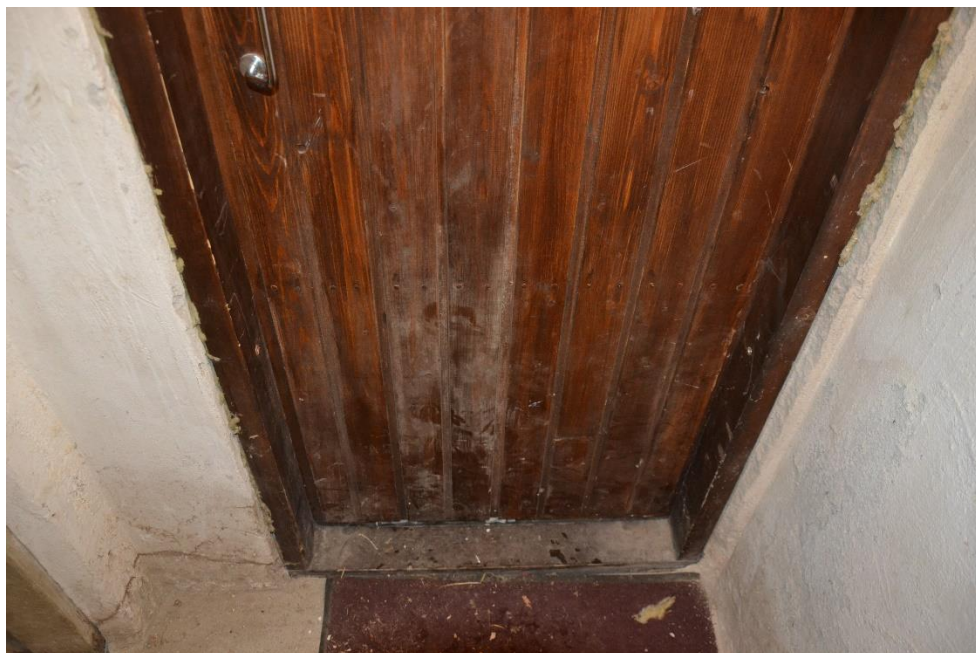
Kellarissa oleva kosteusvaurioitunut väliovi.

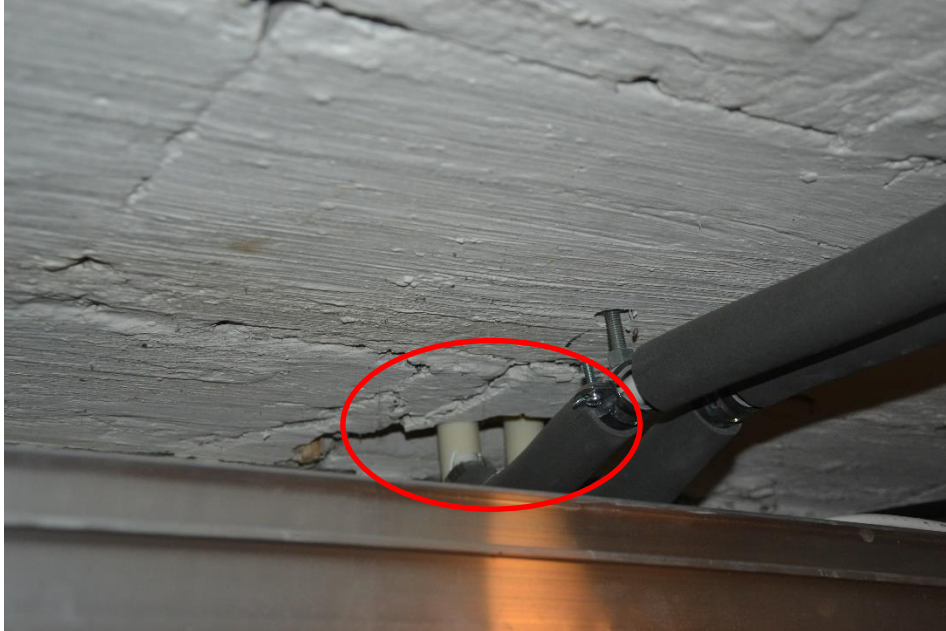
Esimerkkikuva kellarista asuintiloihin tulevasta epätiiviestä läpivienneistä.

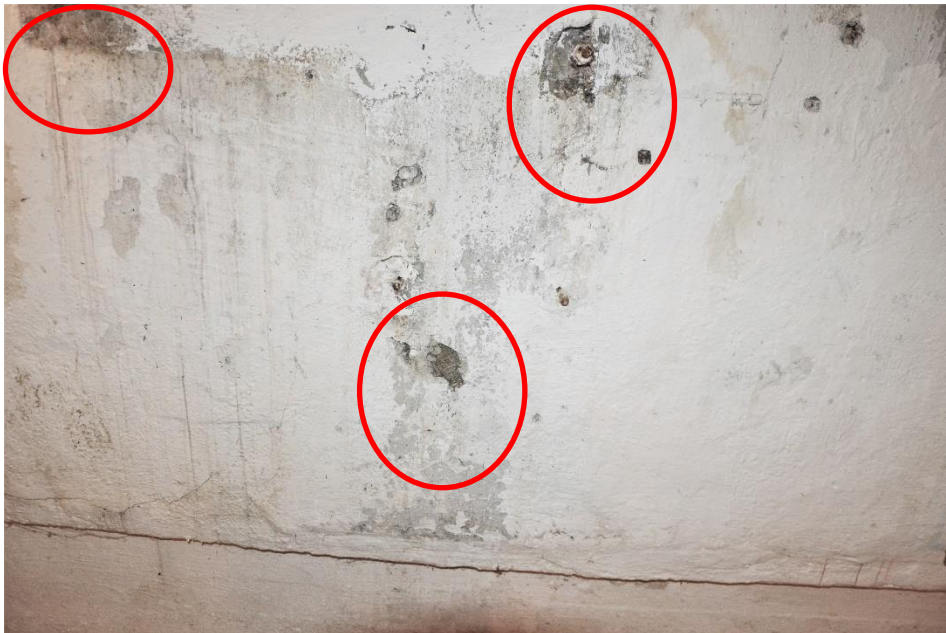
Esimerkkikuva perusmuuriseinässä olevasta tojalevy-eristeestä.

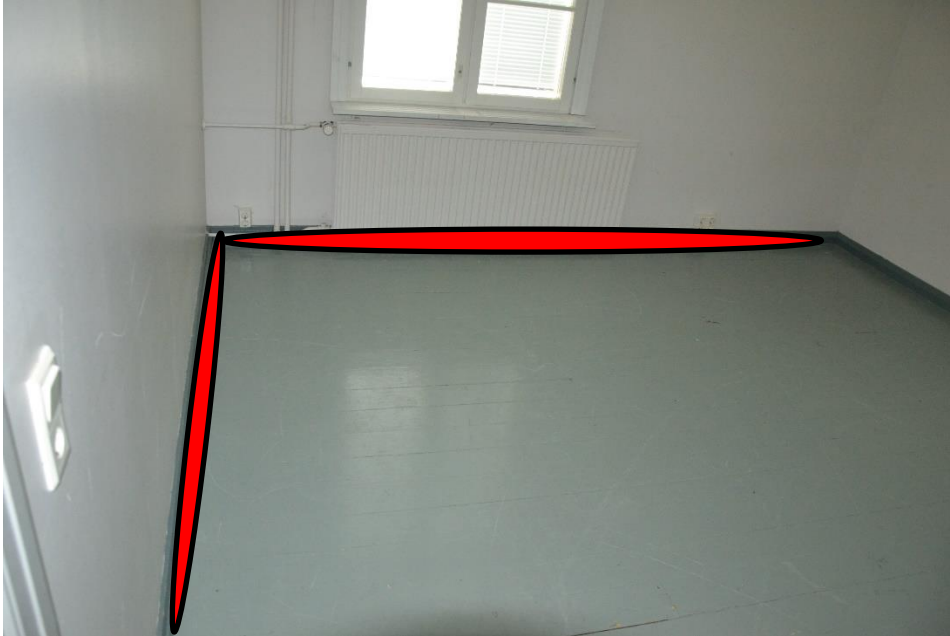
3.Takapihan kulmamakuuhuone: Keskimmäisen makuuhuoneen ja päätyulkoseinän alueelle laajalti.

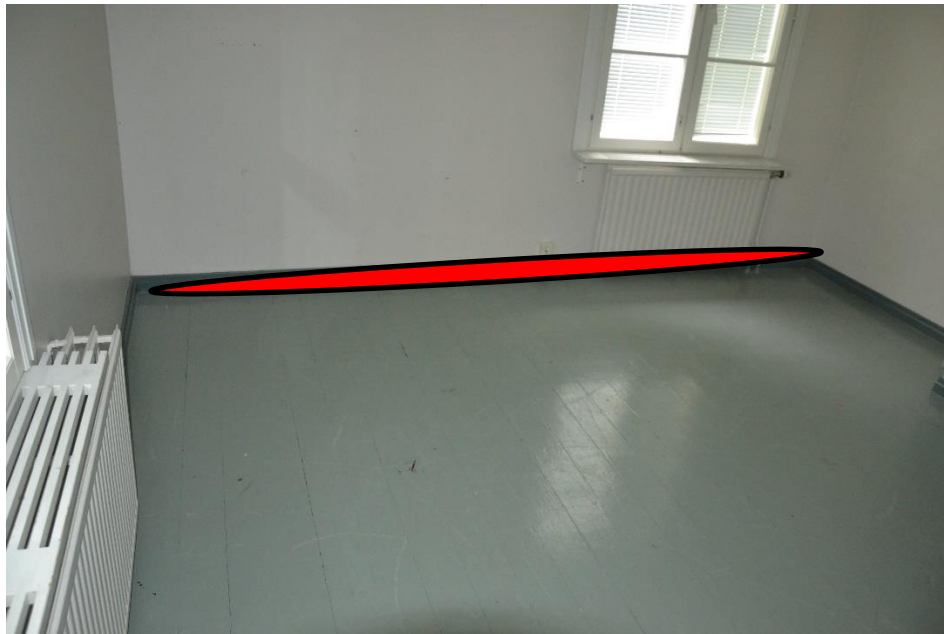
4.Takapihan kulmamakuuhuone: Takapihan puoleista seinää laajalti.

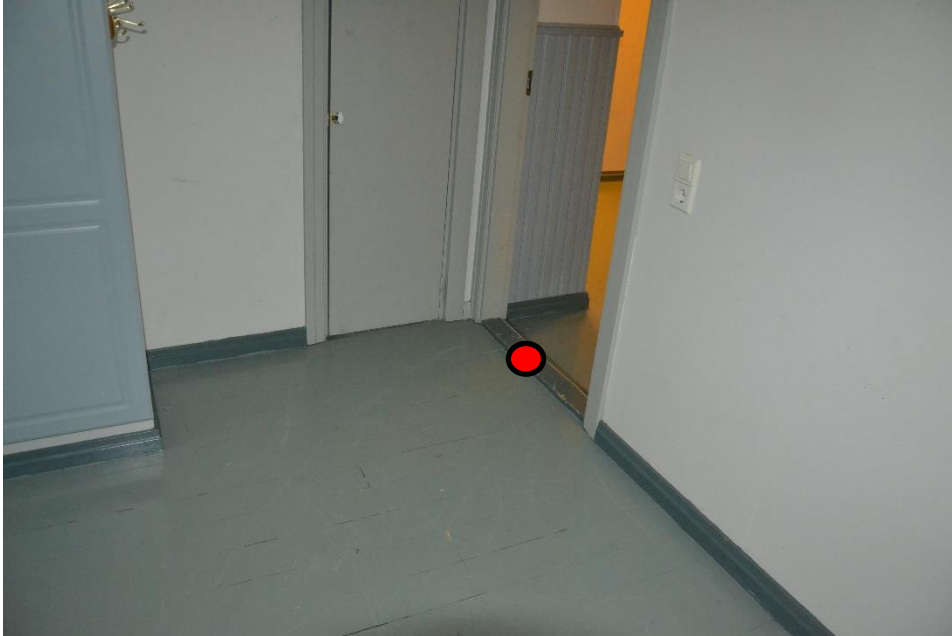
5. Takapihan kulmamakuuhuone: Huoneen oven kynnyksen luokse.

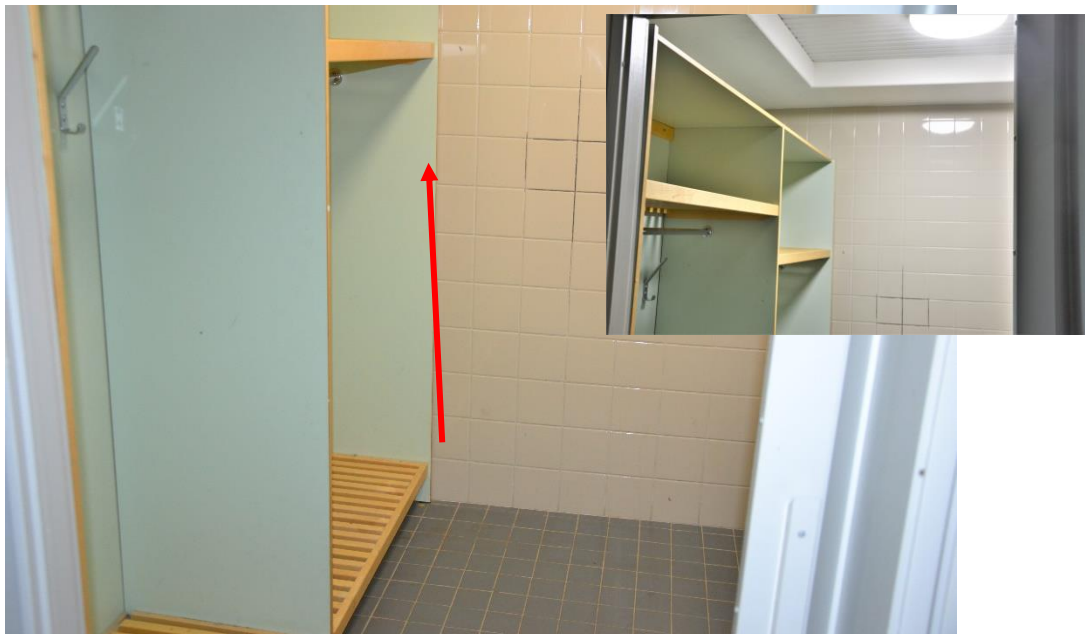
6. Ulko-oven kuistin viereinen säilytystila: Hyllyköiden eteen reagointi ylös. Yläpuolella putkikotelointia (pikkukuva).

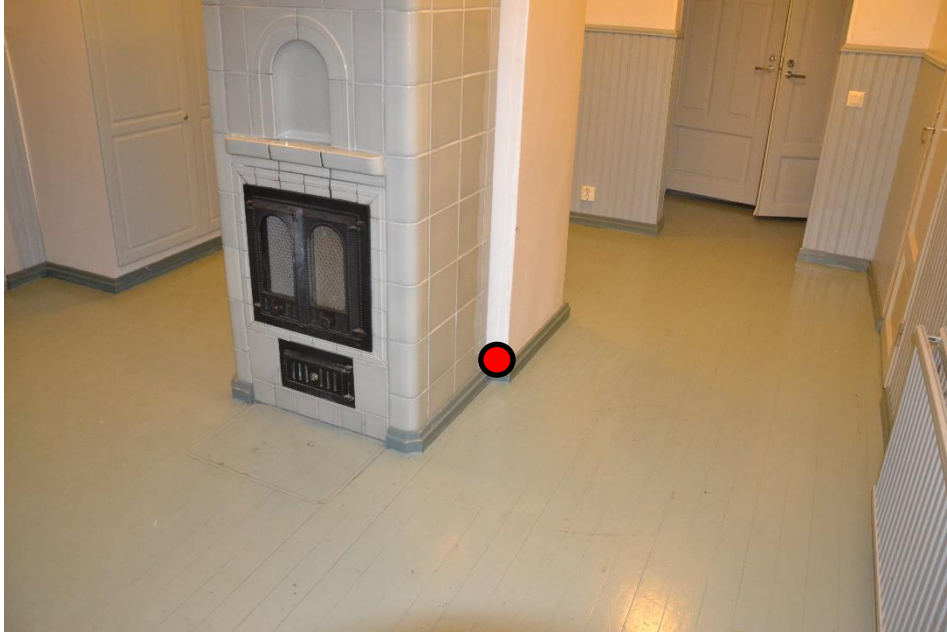
7.Aula: Tulisijan ja muurin juureen.

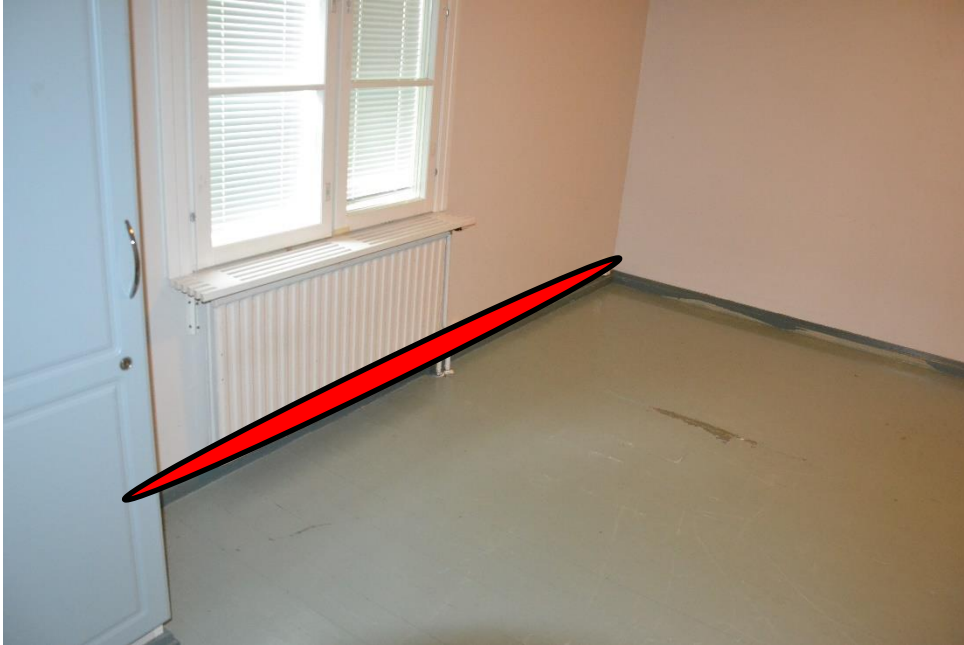
9.Aulan makuuhuone: Suuremman osan ikkunaseinää laajalti.

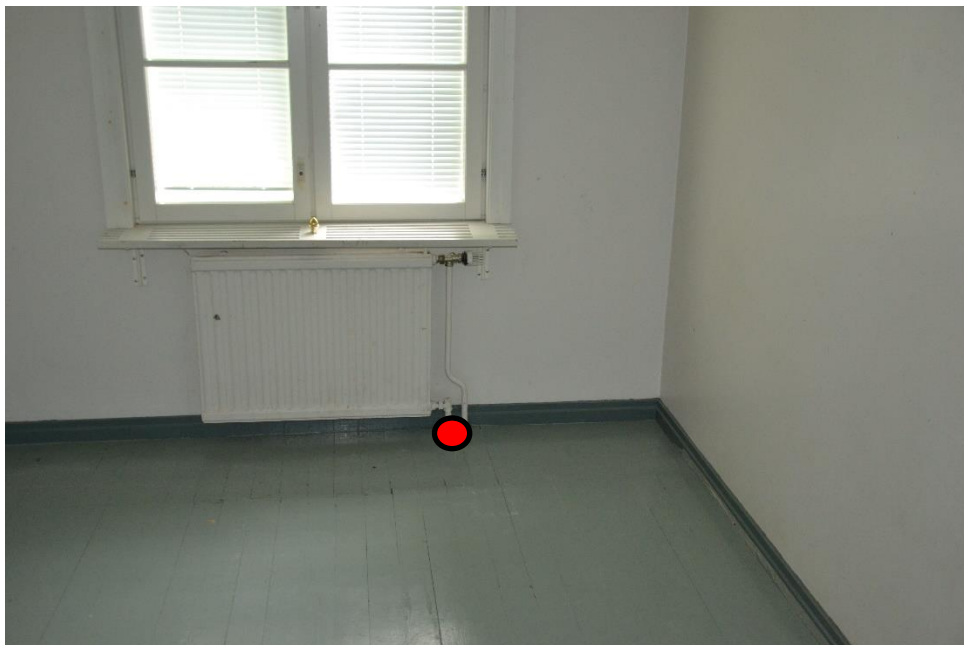
10.Salin viereinen makuuhuone: Lämpöputkien läpiviennin luokse.

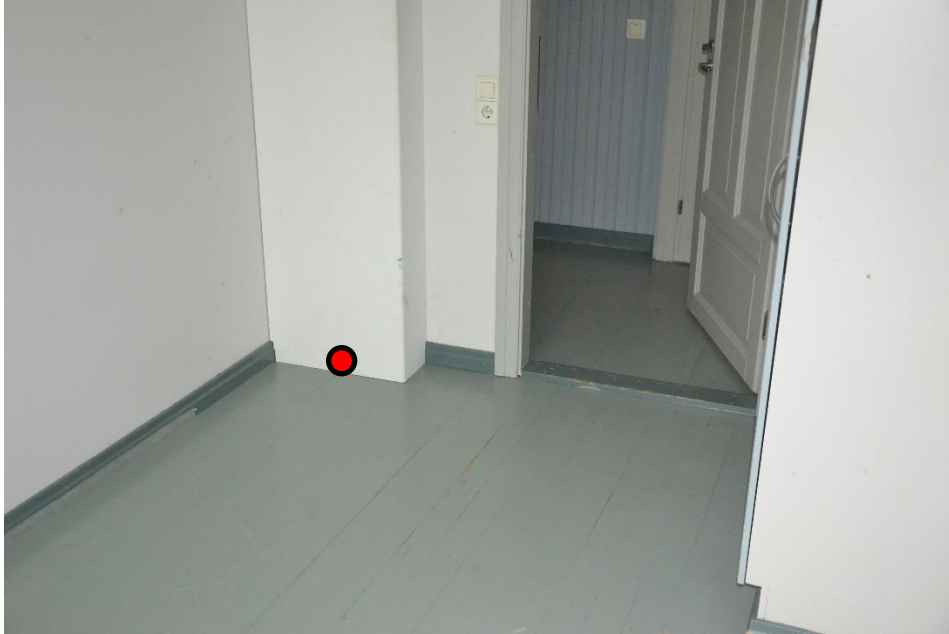
11.Salin viereinen makuuhuone: Nurkkakoteloinnin luokse.

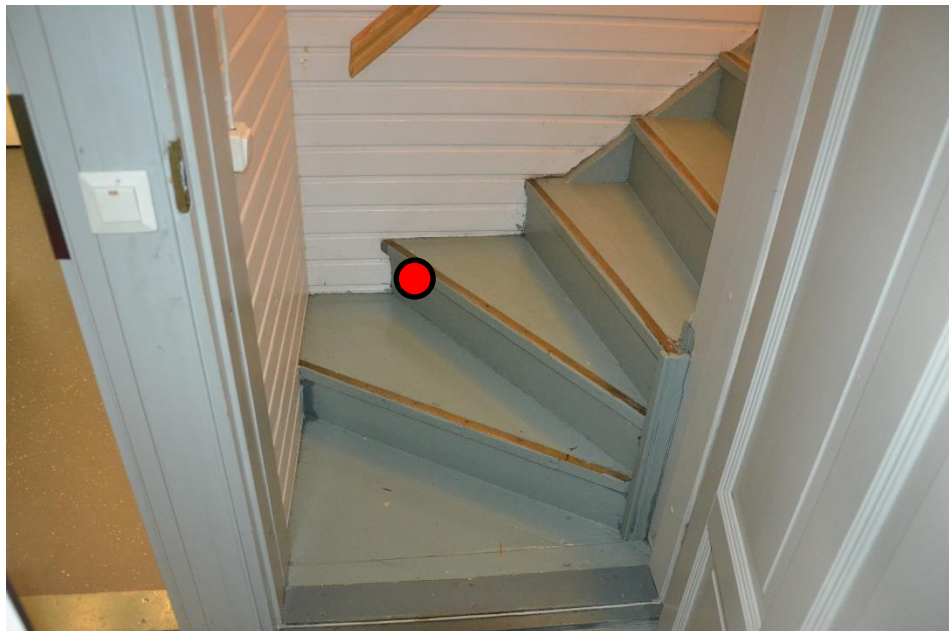
12.Yläkerran portaikko: Kellarikerroksesta nousevan portaikon yläpuolelle.

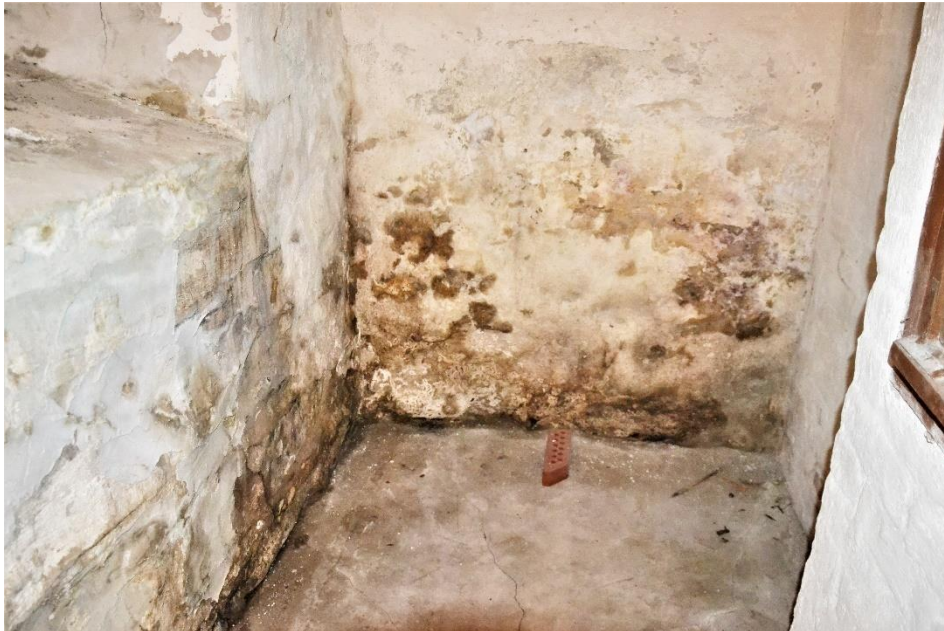
Keittiön alapuolelta osakellarin seinäpintojen kosteus- ja homevauriota.

Keittiön alapuolella olevasta osakellarista suositellaan suljettujen tuuletusaukkojen avaamista, kaikkien seinä- ja lattiapintojen hiomista mekaanisesti puhtaaksi ja pintojen jättämistä puhtaalle betonipinnalle (rakenne hengittää). Ilmanvaihtoa voidaan tehostaa koneellisesti (ilmanpoisto). Kosteusvaurioitunut väliovi suositellaan uusittavaksi ja välioven pidettäväksi suljettuina, että yläkertaan johtavan portaikon läpi

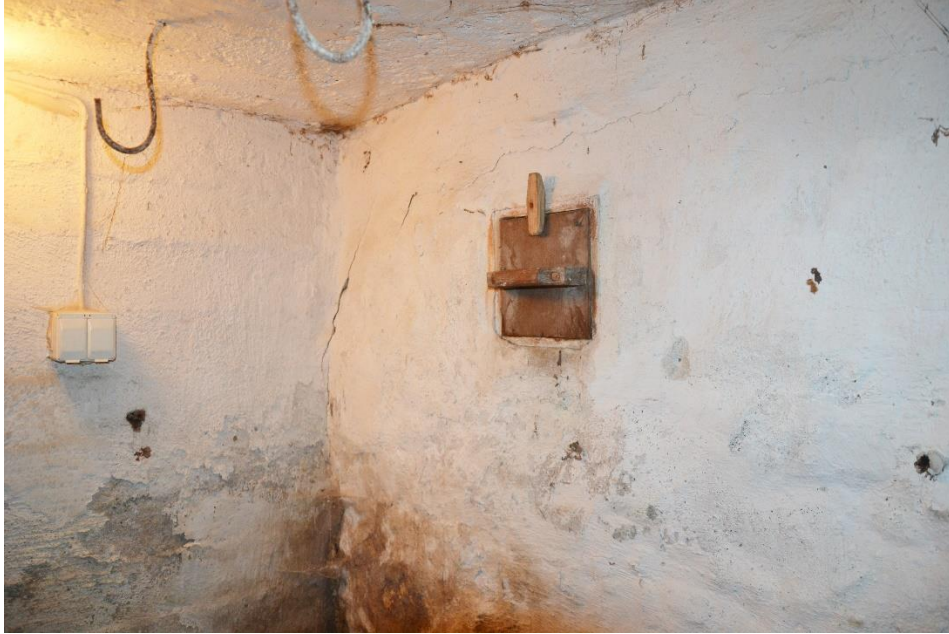
Esimerkkikuva suljetusta ilmanvaihtoluukusta keittiön alapuolisesta osakellarista.

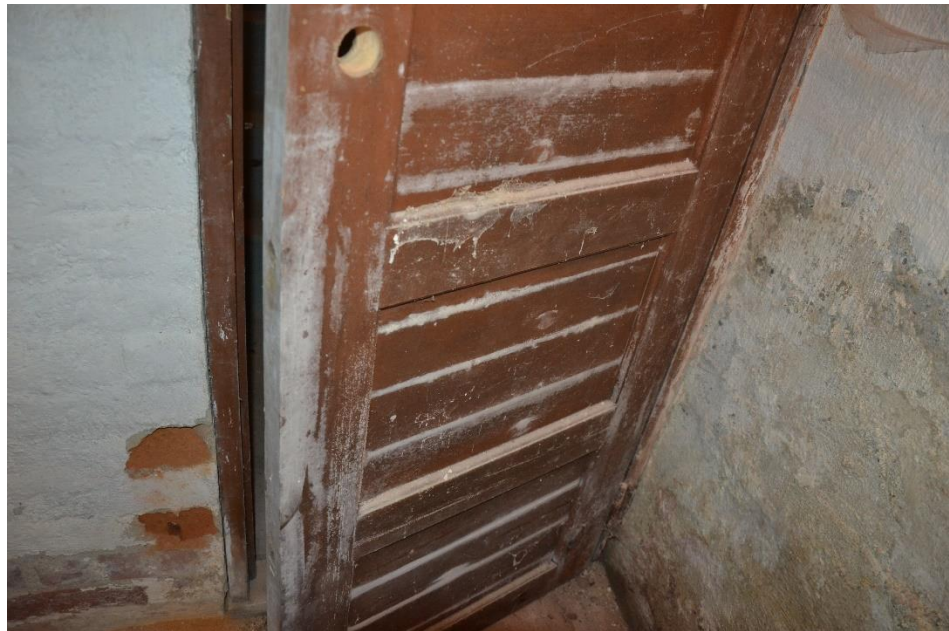
Kosteusvaurioitunut keittiön alapuolisen osakellarin väliovi.

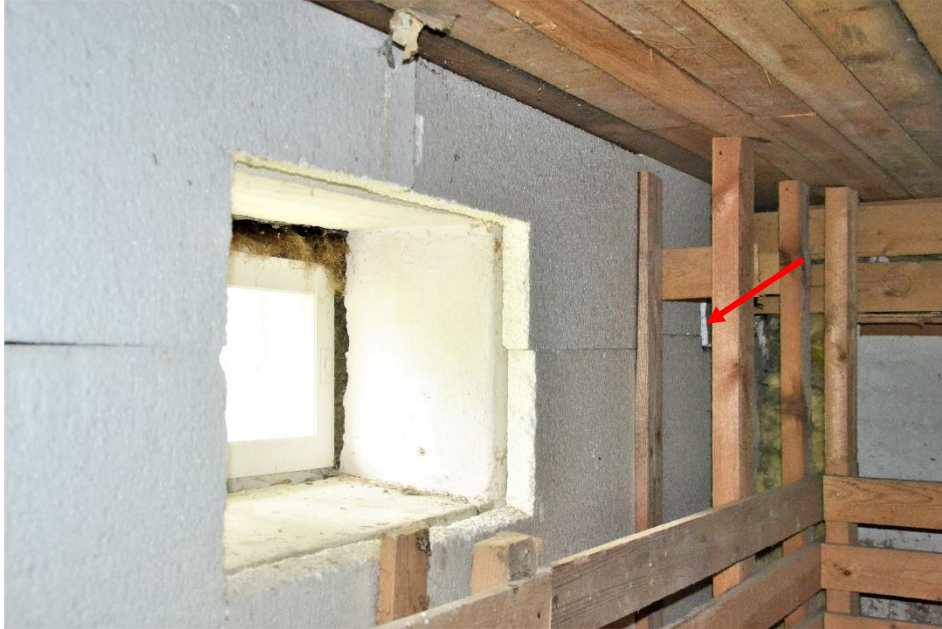
eristetty sisäpuolelta styrox-levyillä, jotka estävät perusmuurin hengittämisen. Lisäksi tiloissa on paljon betonia vasten olevia puurakenteita, joista osa oli tarkastushetkellä jo lahovaurioituneita. Tarkastetussa laajennusosan kellarissa oli selkeä mikrobiperäinen haju.

Laajennusosan perusmuuriin asennettua styrox-eristettä ja nuolen kohdassa styrox-palalla suljettu ilmanvaihtoluukku.

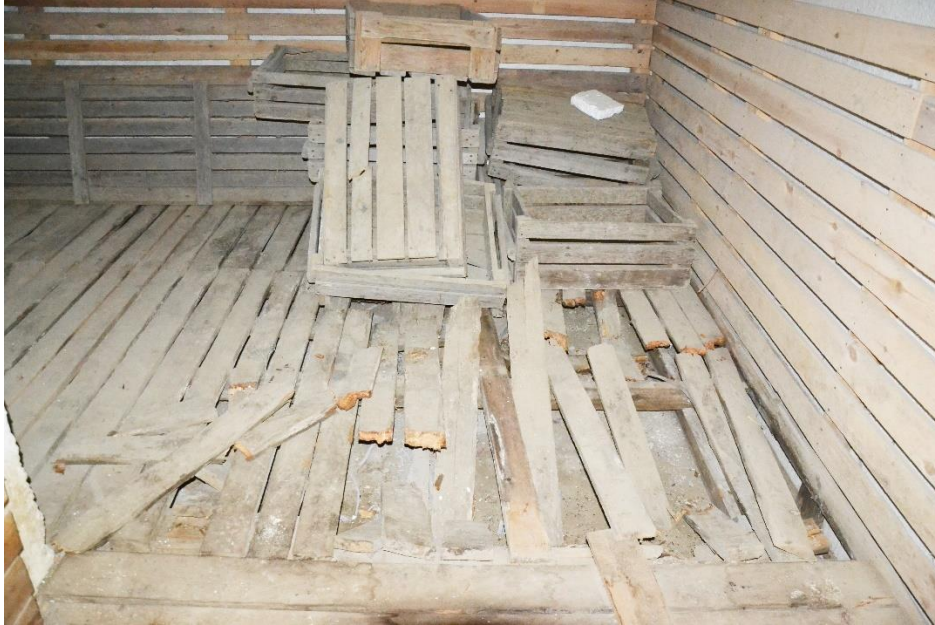
Laajennusosan kellaritiloissa olevaa kosteus- ja osin lahovaurioitunutta puurakennetta.

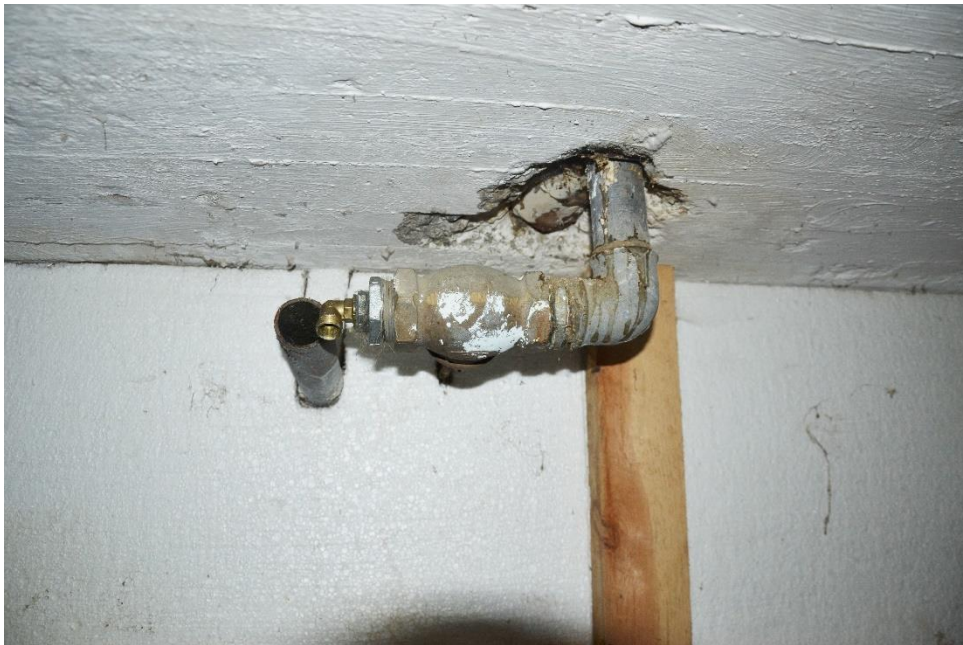
Esimerkkikuva laajennusosan kellarista ylös nousevista epätiiviviistä läpivienneistä.

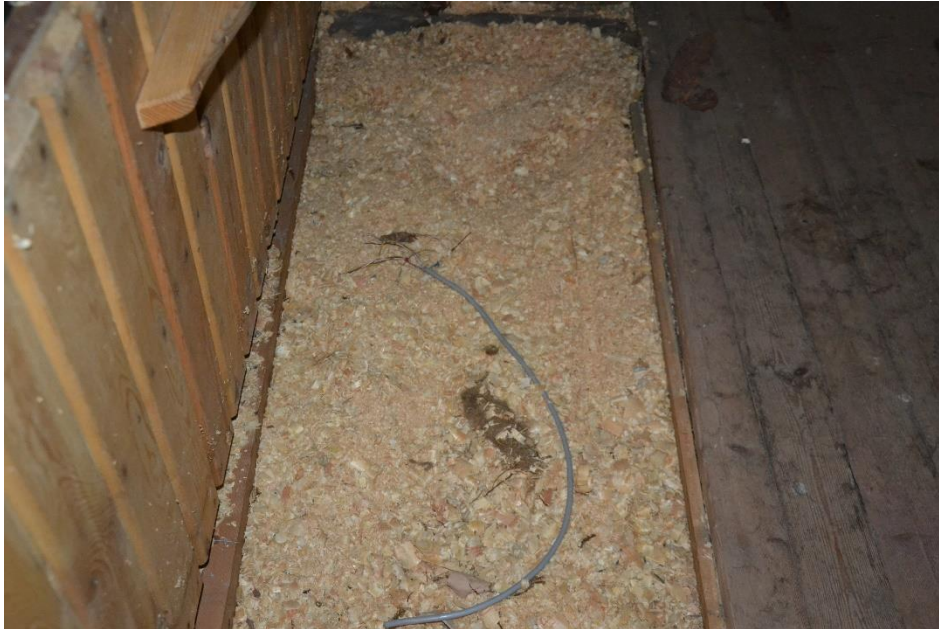
Yläpohjan purueristettä ullakkotiloista havainnoituna.

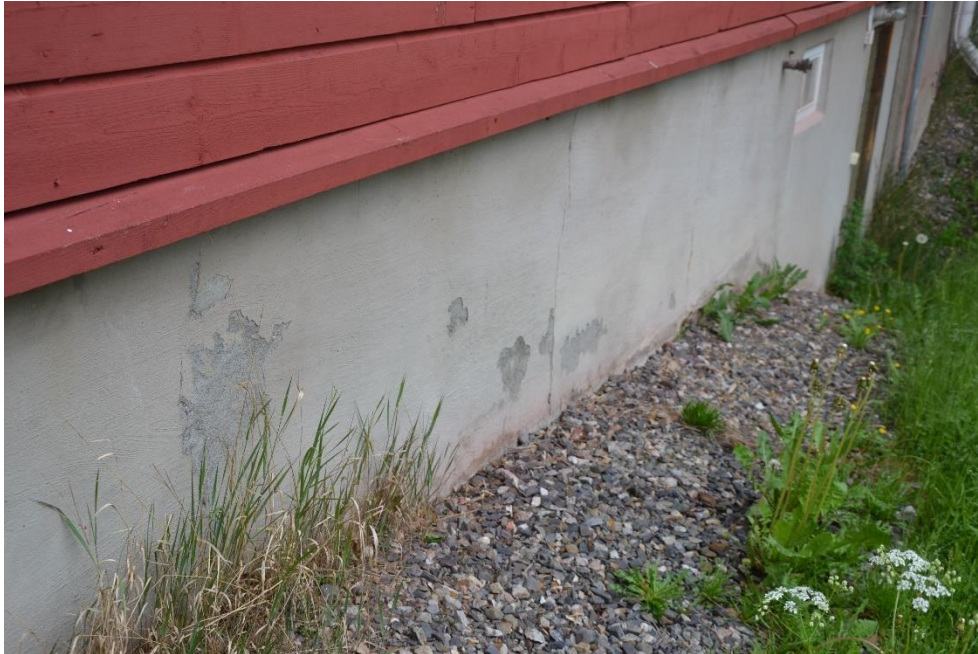
Sokkelissa oli rapaamaa ja halkeamia. Perustuksen vierestä ei saatu havaintoa patolevyistä.

Esimerkkikuva sokkelin murtumasta ja pinnan hilseilystä.

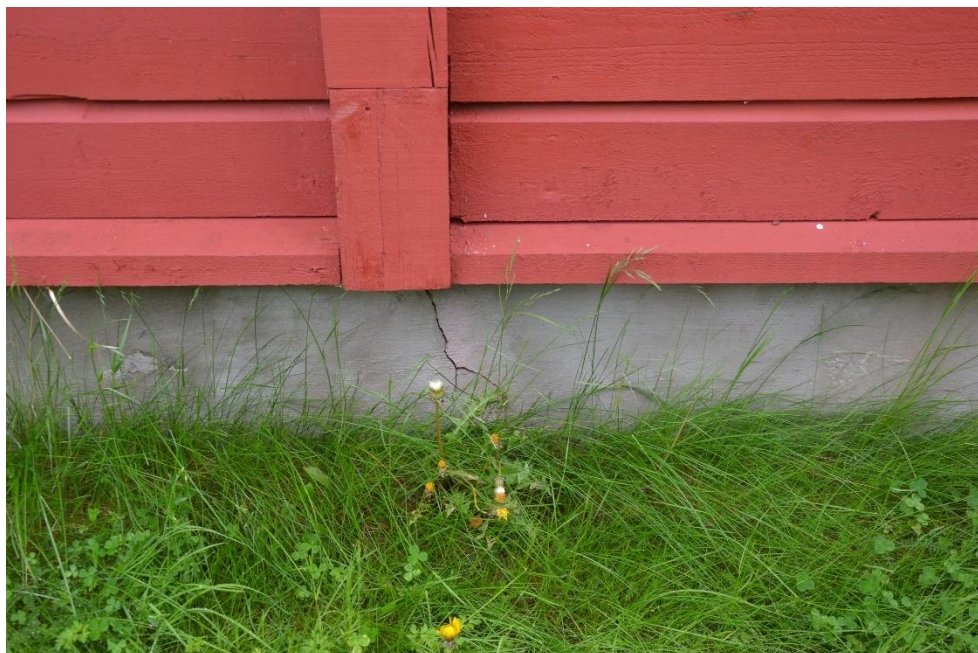
Esimerkkikuva sokkelin murtumasta.

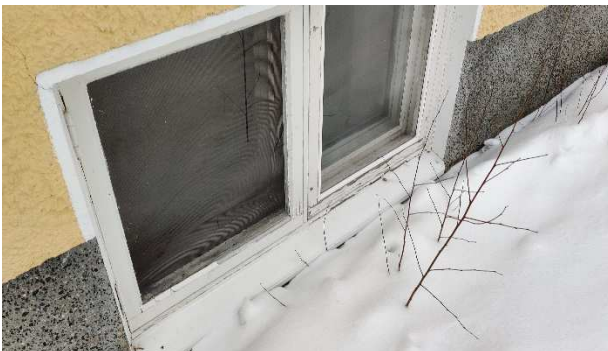
Kuva 6. Kellarin ikkunat ulottuvat lähelle maanpinnan tasoa. Tästä johtuen ikkunan alakarmeihin kohdistuu ajoittain voimakasta kosteusrasitusta.

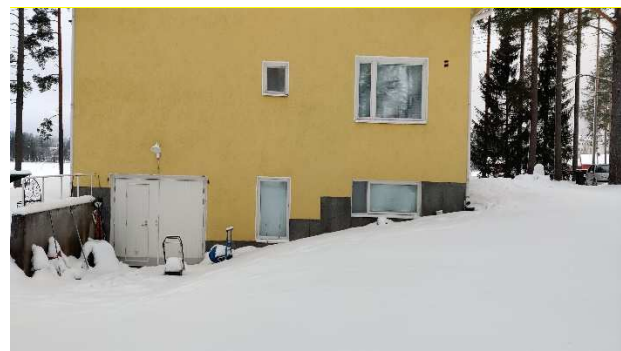
Kuva 7. Rakennus sijaitsee loivassa rinteessä. Päädyistä on käynti autotalliin. Maanpinnan muotoilu kerää paikoin sade- ja sulamisvesiä rakennuksen vierustalle.

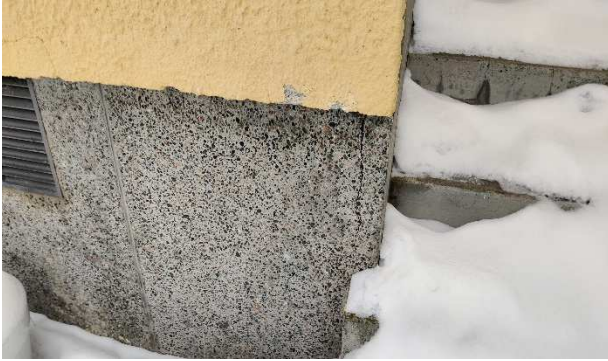
Rakennuksen sokkeleissa todettiin yksittäisiä halkeamia, pääosin sokkelit todettiin peruskuntoisiksi. Sokkeleiden pinnoitteena on pesubetonilaatoitus.

Kuva 8. Sokkelissa on paikoin pieniä halkeamia. Sokkelin pinnoitteena on pesubetonilaatta.

- Sokkelissa havaitut halkeamat suositellaan korjattavaksi.
- Seuraavan ulkopuolen peruskorjauksen yhteydessä suositellaan sokkelin ulkopintaan asennettavaksi patolevytys sekä ulkopuolinen lämmöneristys. Lisäksi salaoja- ja sadevesijärjestelmät suositellaan uusittavaksi.

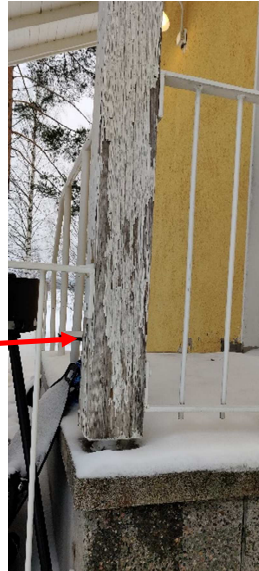
Kuva 11. Terrassin puurakenteissa on paikoitaisia vaurioita. Kuva takaterassin kantavasta puupilarista.

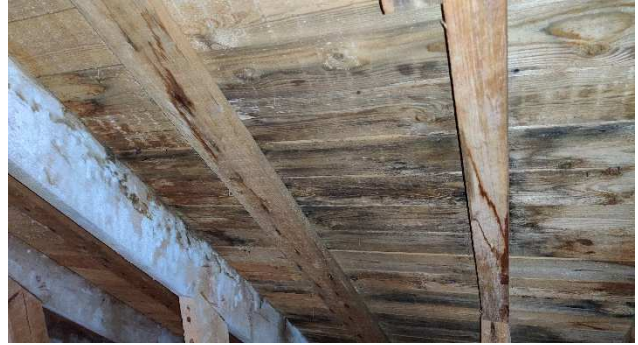
Kuva 23. Kattopohjalaudoituksessa on nähtävillä vanhoja vesivuotojälkiä paikoittaisesti. Laudoituksissa paikoittaisia vaurioita.

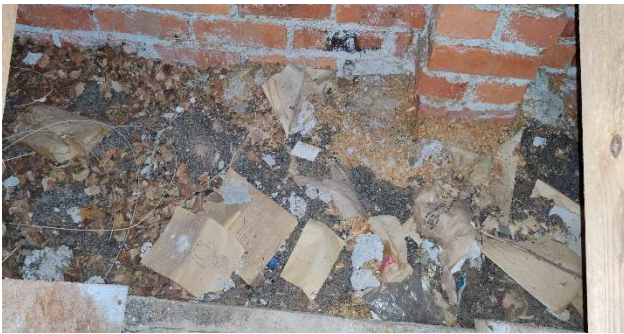
Kuva 24. Yläpohjan lämmöneristeenä muhaa (kutterilastua/hiekkaa/turvetta ym.), mikä on rakentamisajalle tyypillistä. Yläpohjassa myös jonkin verran roskaa ja puunlehtiä.

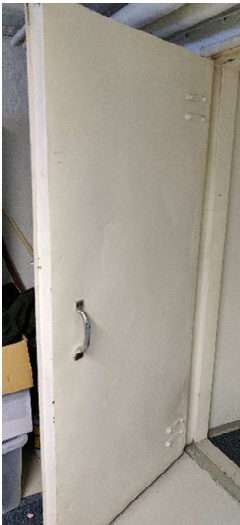
Kuva 38. Kellarin alkuperäiset palo-ovet sisältävät
asbestia.
