# **Asiantuntija-arvio rakennuksen kunnosta ja korjaustarpeesta**

Työväentalo  
Kylmäojantie 47  
80710 Kontiolahti

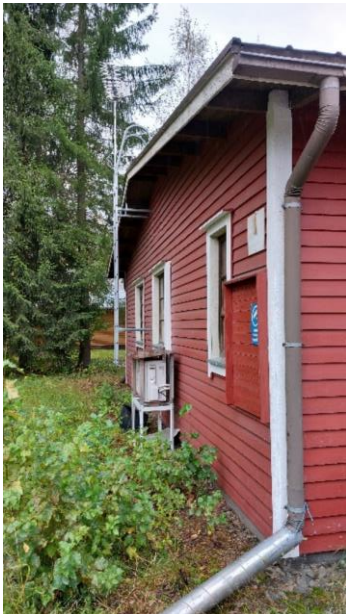
Kuva 2. Sadevesien poistoa.

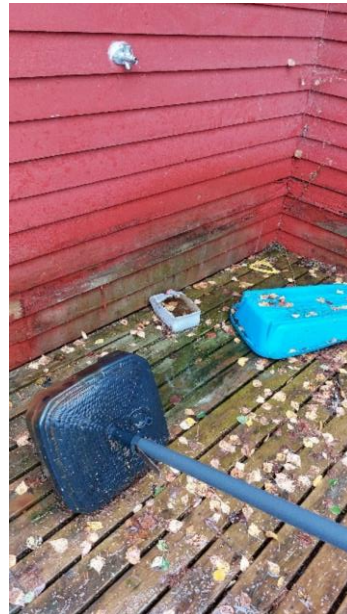
Kuva 3. Etupihan sisänurkkauksessa kosteuden aiheuttamia jälkiä ulkoseinän alaosissa.

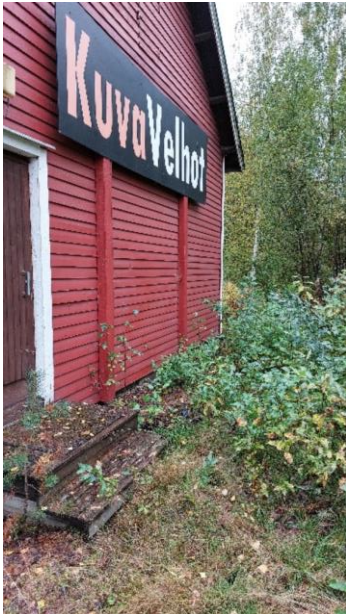
Kuva 4. Julkisivujen maalipinta on osin normaali- ja osin heikkokuntoinen.

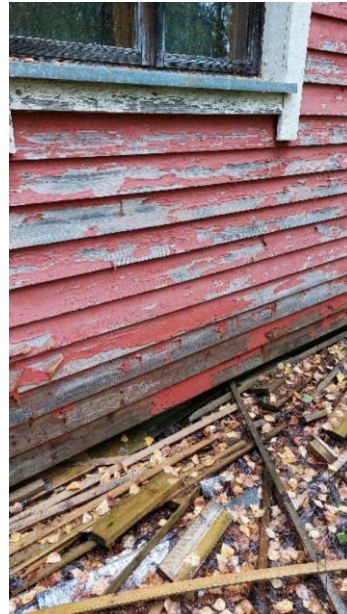
Kuva 5. Julkisivun maalipinnoite hilseilee paikalli-  
sesti takapihan puolella. Korkeasemointi maanpintaan  
nähdessä vähäinen.

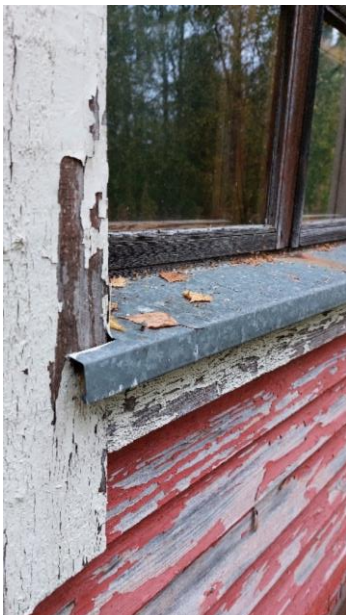
Kuva 6. Ikkunoiden ulkokarmit ovat paikoin huono-  
kuntoiset ja maali hilseilee irti. Kuva takapihan puolei-  
sestä ikkunasta (makuuhuone).

- Rakennuksen ikkunat ovat 3-lasisia puuikkunoita. Ikkunoissa on huoltomaalaustarve. Vaihtoehtoisesti ikkunat voidaan myös uusida, mikä parantaa niiden energiataloudellisuutta.

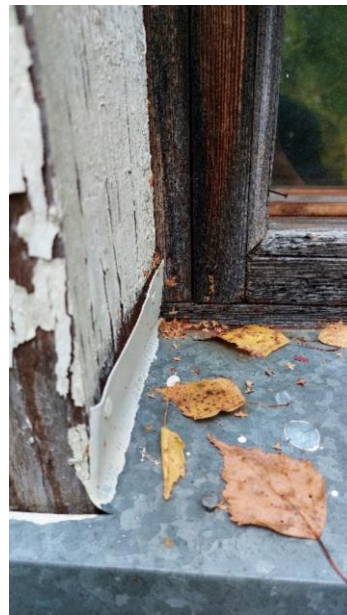
Kuva 7. Ikkunapellitysten tiiveys heikko.

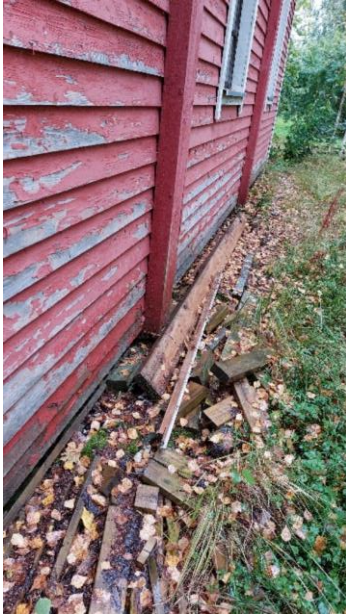
Kuva 8. Alkuperäisen rakennusosan julkisivu ei tuu-  
letu.

- Alkuperäisellä rakennusosalla ulkopuolisen lämmöneristeen poistaminen ja julkisivun muuttaminen tuulettuvaksi rakenteeksi. Toimenpiteiden yhteydessä alimman hirsikerran kunnan tarkempi tarkastaminen ja tarvittaessa uusiminen.
- Ulkoseinärakenteiden kunto ja toteutustapa suositellaan selvitettäväksi tarkemmin kuntotutkimuksilla laajennusosalla, kun rakennusta seuraavan kerran peruskorjataan. Nyt tehtyjen pistokoeluentoisten rakennevausten perusteella ulkoseinien alaosissa on olemassa ainakin paikallisia korjausta vaativia kosteusvaurioita laajennusosalla.

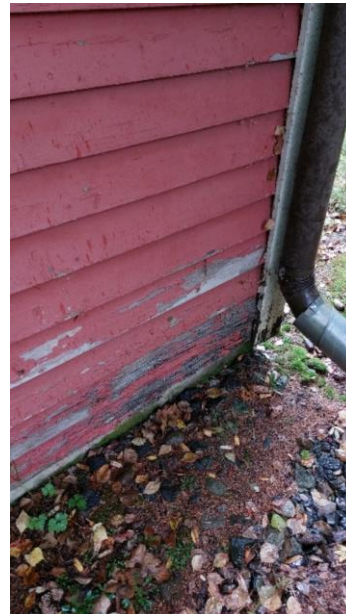
Kuva 11. Puutteet sadevesien poistoissa on lisännyt  
julkisivun ja seinien alaosien kosteusrasitusta.

- Seuraavan ulkopuolen peruskorjauksen yhteydessä suositellaan sokkelin ulkopintaan asennettavaksi patolevytys sekä ulkopuolinen lämmöneristys. Lisäksi salaoja- ja sadevesijärjestel-

mät suositellaan uusittavaksi kokonaisuudessaan. Ulkopuolisten kuivatusrakenteiden uusimisen yhteydessä myös maamassojen vaihto perustusten edustalta ja maan pinnan kaatojen muokkaaminen rakennuksesta pois päin.

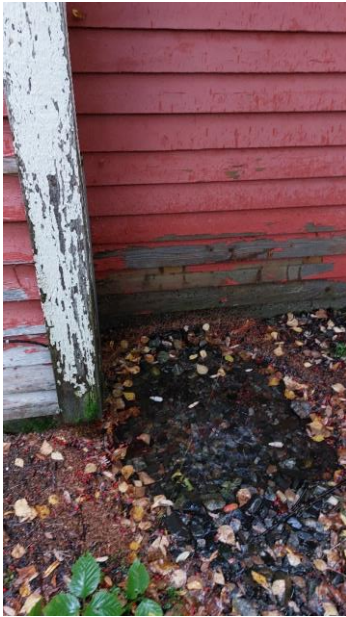
Kuva 12. Takapihalla rakennusosien välissä seinän alaosaan kosteusjälkiä, sisäpuolelta rakenneavaus tehtiin ko. kohtaan.

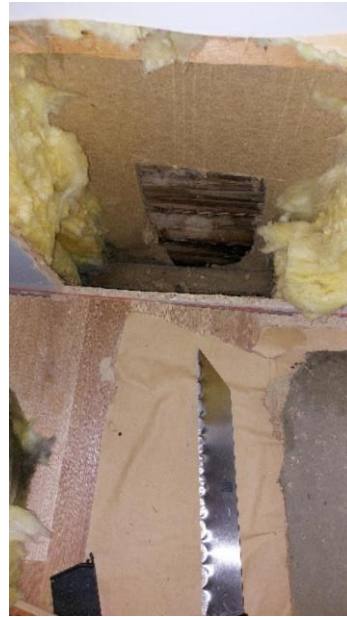
Laajennusosan ulkoseinän alaosissa havaittiin kosteusvaurioon viittaavaa hajua. Alaohjauspuussa mitattiin koholla olevaa rakennekosteutta. Merkisivulla tarkasteltuna ulkoseinän ja lattian liittymissä on havaittavissa hallitsemattomia korvausilmavirtauksia. Ulkoseinärakenteen toteutustapaa voidaan pitää kosteusteknisenä riskirakenteena, kosteusvauriot ovat tehtyjen paikallisten avausten perusteella todennäköisiä. Rakennuksen sokkeleissa todettiin yksittäisiä halkeamia, pääosin sokkelit todettiin peruskuntoisiksi.

Kuva 13. Laajennusosalle tehdyssä rakenneavauksessa oli aistittavissa vaurioon viittaavaa hajua. Kosteusjälkiä havaittiin seinän alaosaan.

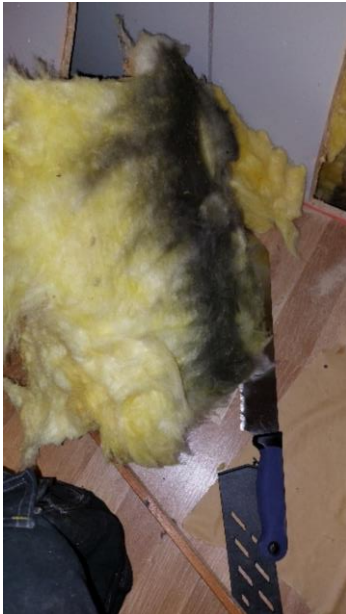
Kuva 14. Lämmöneristeet tummuneet alaosistaan. Villassa mikrobiperäinen haju.

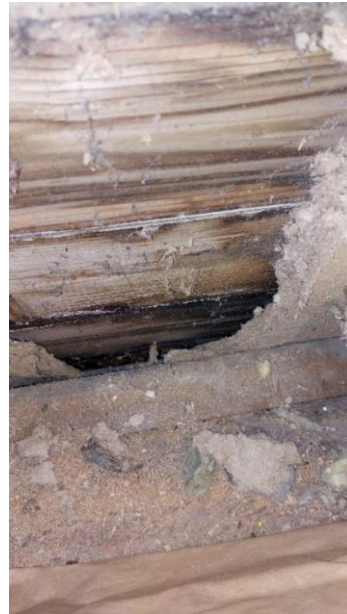
Kuva 15. Julkisivun alaosaan kosteus- ja lahovaurioita.

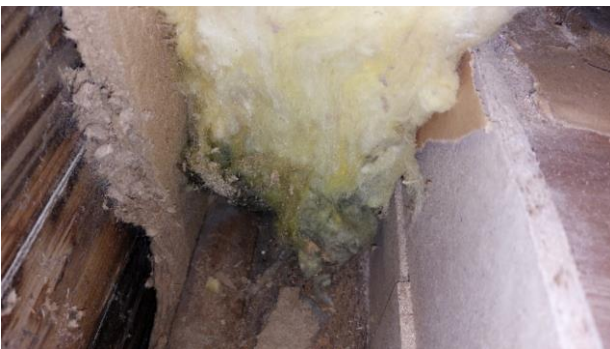
Kuva 18. Ulkoseinän alaosat ulottuvat noin 20 cm lat-  
tiapinnan alapuolelle.

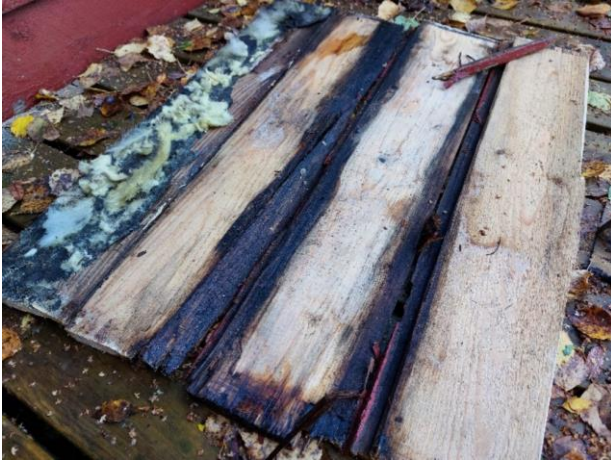
Kuva 20. Etupihan sisänurkan julkisivun alaosat ovat kosteusvaurioituneet.

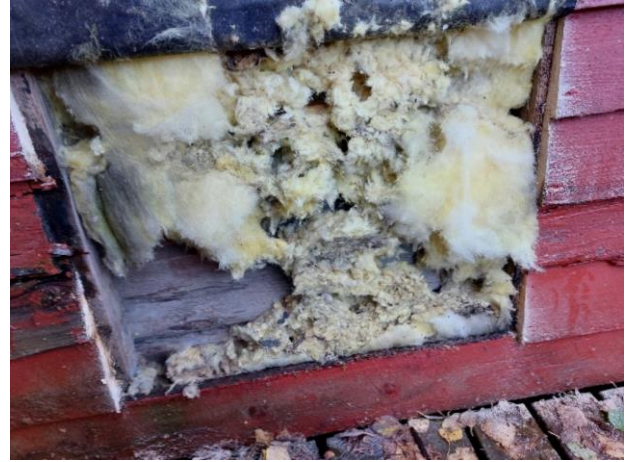
Kuva 21. Hirsiseinän sisäpintaan on asennettu mineraalivillaa, villassa mikrobiperäinen haju.

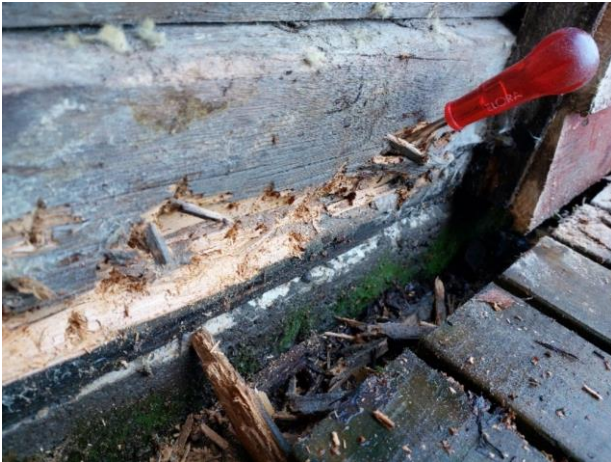
Alkuperäisen rakennusosan ulkoseinissä havaittiin hirsirungon alaosissa paikallisia lahovaurioita. Lisäksi ulkopuolelle asennetussa lisälämmöneristeessä havaittiin voimakasta mikrobiperäistä hajua. Ulkoseinien korkoasemointi maanpintaan nähden on paikoin vähäinen, alle 15 cm. Ulkoseinien kosteusrasitusta lisää sadevesijärjestelmän puutteet, sade- ja sulamisvedet pääsevät paikoin kastelemaan ulkoseinien alaosia. Ulkoseinän kosteusteknistä toimivuutta heikentää julkisivun tuulettumattomuus.

Kuva 22. Hirsiseinän alaosissa lahovaurioita.

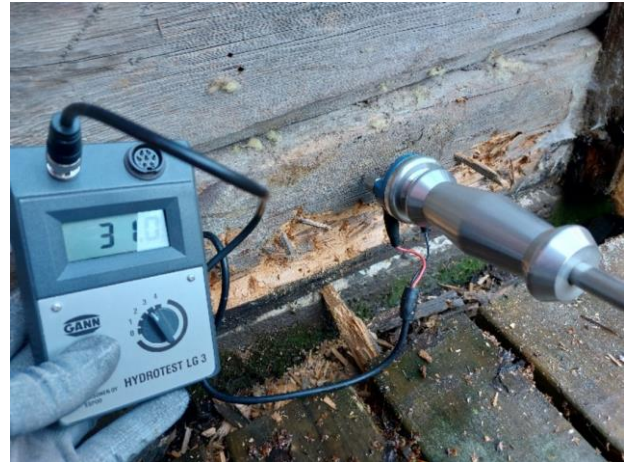
Kuva 23. Alimmassa hirsikerrassa kosteudet koholla.

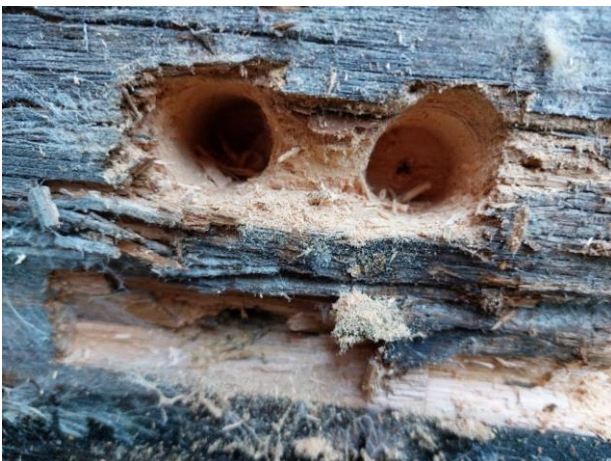
Kuva 24. Hirsiseinässä olevat lahot ovat rakenteen pinnassa, koeporareissä ei havaittu lahoa syvemmillä rakenteessa.

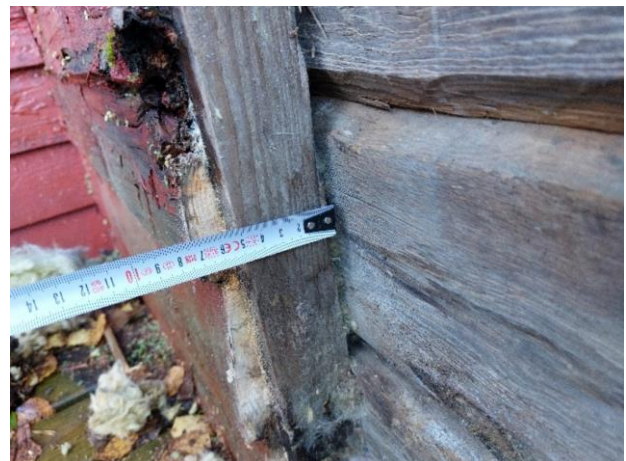
Kuva 25. 5 cm paksu lisäkoolaus asennettu suoraan kiinni hirsiseinään.

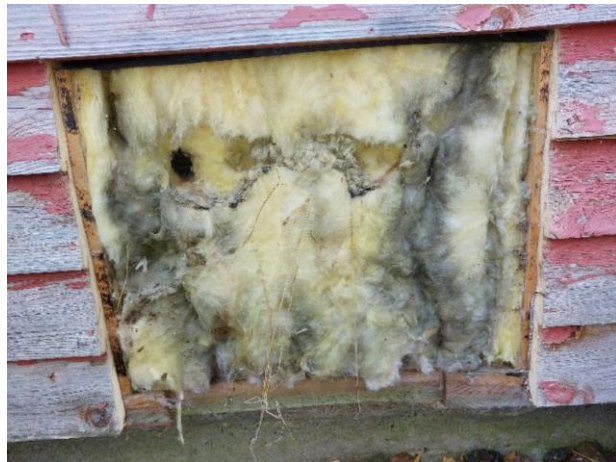
Kuva 27. Lämmöneristeessä konvektiovirtausten aiheuttamaa tummumista, villassa mikrobiperäinen haju.

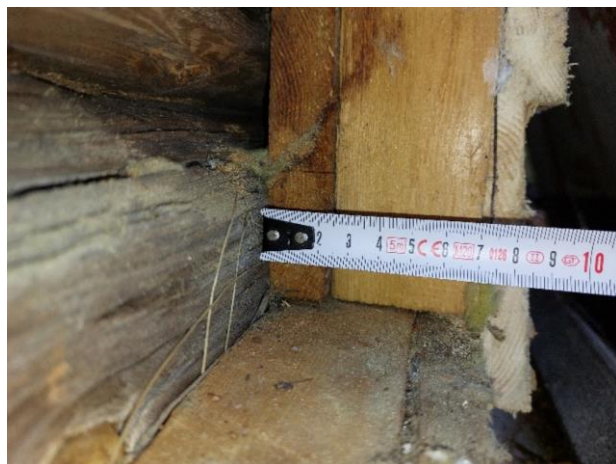
Kuva 29. 5 cm paksu lisäkoolaus asennettu suoraan kiinni hirsiseinään, osittain koolausta on oikaistu laudoituksella. Julkisivu ei tuuletu.

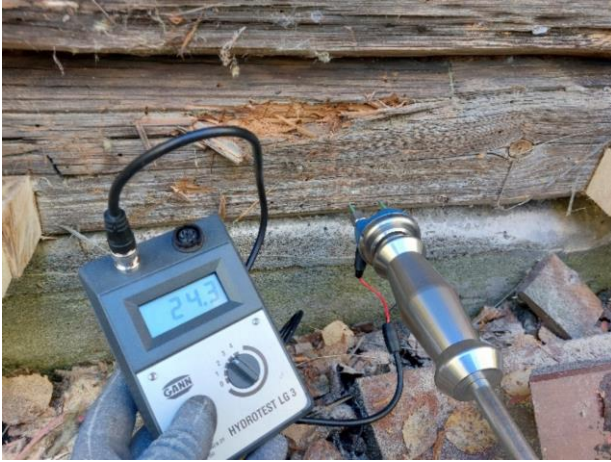
Kuva 30. Hirsiseinän alaosissa kosteudet koholla.

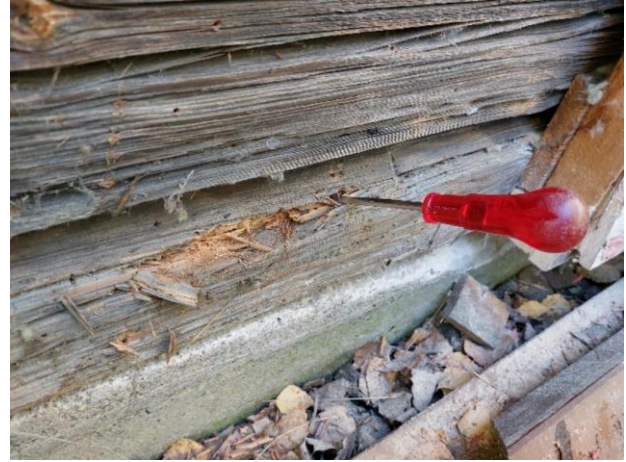
Kuva 31. Pintalahoa.

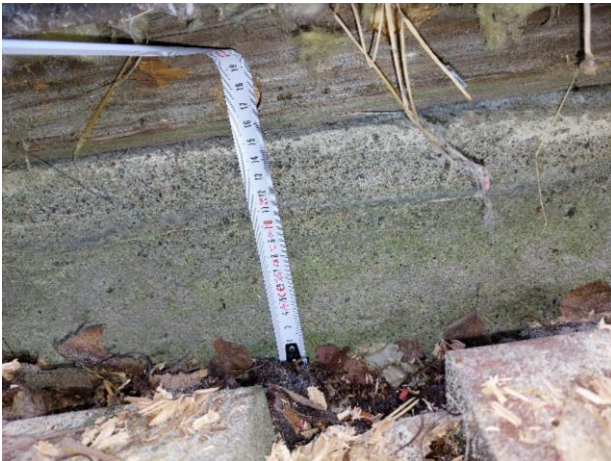
Kuva 32. Maanpinnan korko seinien alaosaan alle 15 cm takaseinustalla.

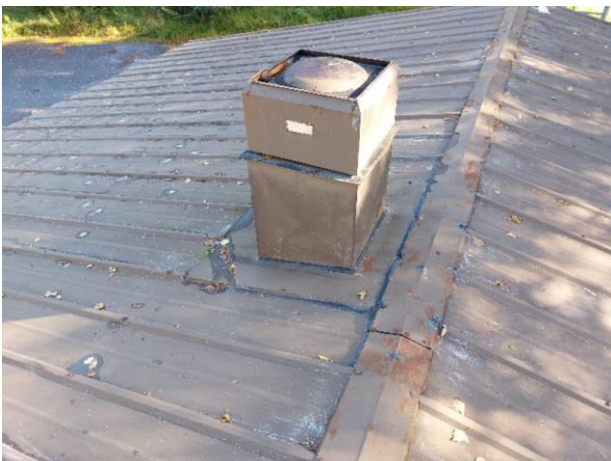
Vesikatteenä on havaintojen mukaan 1970-luvulla uusittu, laajennusosaltaan alkuperäinen peltikate. Vesikatto on päässyt vuotamaan runsaasti etenkin laajennusosan puolelta, myös alkuperäisellä rakennusosalla havaittiin pienialaisia vuotokohtia vesikatteen läpivientien kohdalla. Vesikatteen kunnossa

Kuva 34. Vesikaton kunto on heikko.

- Yläpohjarakenteiden kuntoa suositellaan selvitettäväksi tarkempien kuntotutkimusten avulla, kun rakennusta seuraavan kerran ollaan saneeraamassa: eristekerroksessa voi olla pii-leviä vaurioita. Vaihtoehtoisesti eristeiden uusiminen (poistaminen imuautolla) ja korvaami-nen nykyaikaisella puhallettavalla selluvillaeristeellä.
- Laajennusosalla vaurioituneiden lämmöneristeiden uusiminen ja muiden kosteusvaurioitu-neiden materiaalien poistaminen (alakatot, puurakenteet ym.).
- Profiilipeltikatteen kunto todettiin heikoksi ja sen uusiminen on ajankohtaista lähitulevaisuu-nessa. Vesikaton uusimisen yhteydessä myös yläpohjan lämmöneristeiden uusimine on suo-siteltavaa toteuttaa.

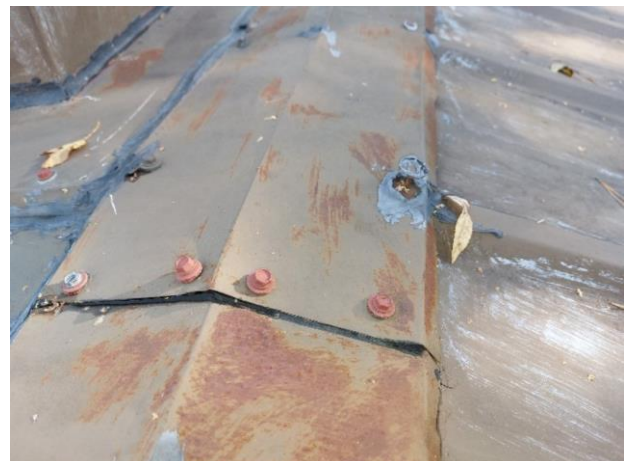
Kuva 35. Jiirit ruostuneet, kiinnikkeet irronneet.

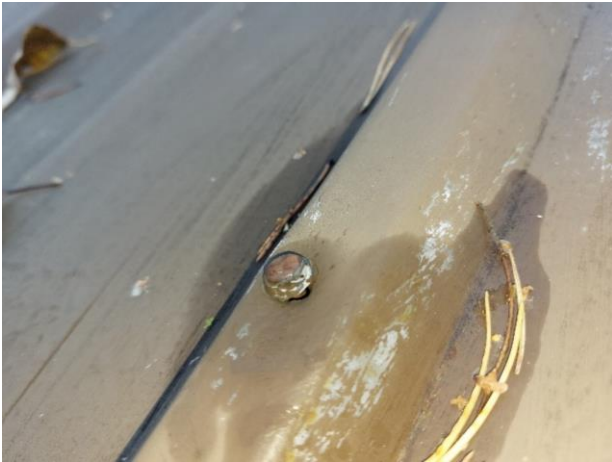
Kuva 36. Kiinnikkeiden kautta kulkeutuu vettä ylä-  
pohjatilaan.

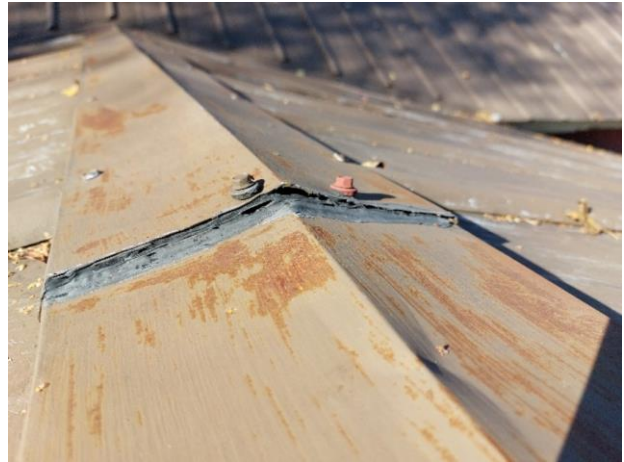
Kuva 37. Massaukset halkeilleet ja epätiivit.

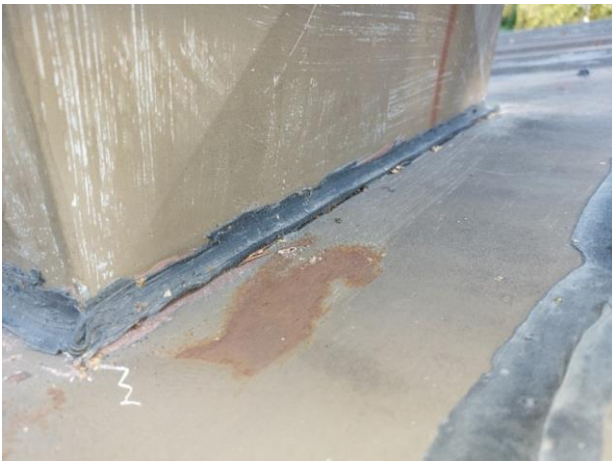
Kuva 38. Läpiviennit silmämääräisesti epätiivit.

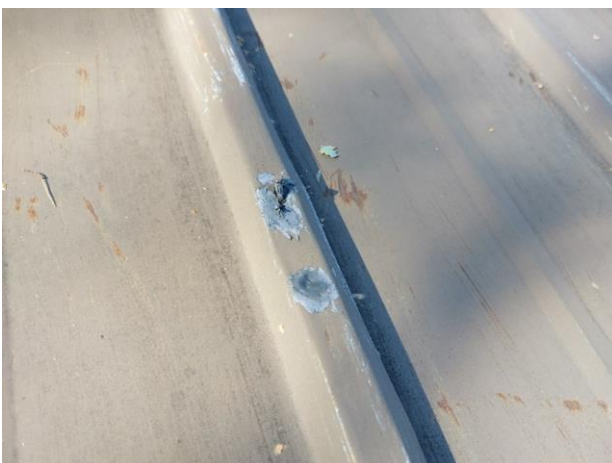
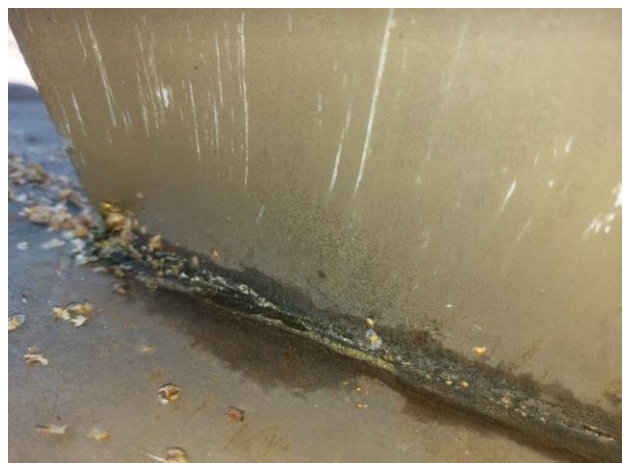
on havaittavissa useita puutteita. Läpivientien kittaukset ovat huonokuntoisia, alkuperäiset kate-  
naulat ovat kohonneet ja kateruuvit ovat päässet irtoamaan useasta kohdasta, lisäksi vesikatteessa  
havaittiin pienialaisia reikiä, joita on pyritty paikkaamaan.

Kuva 40. Vesikatolla olevia reikiä pyritty paikkaamaan, paikkaukset paikoin hajonneet. Alkuperäiset katenaulat kohonneet.

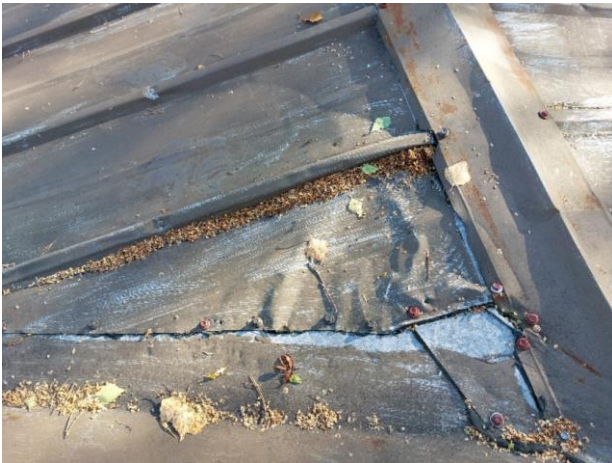
Kuva 43. Ei aluskatetta, yläpohja puurakenteinen.

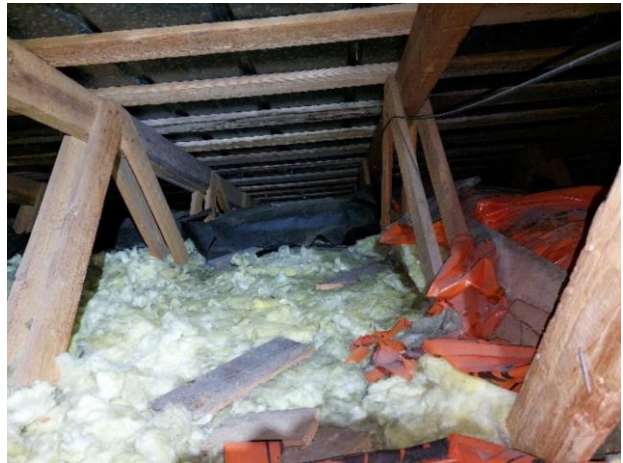
Kuva 44. Vesikatto on paikoin heikkokuntoinen.

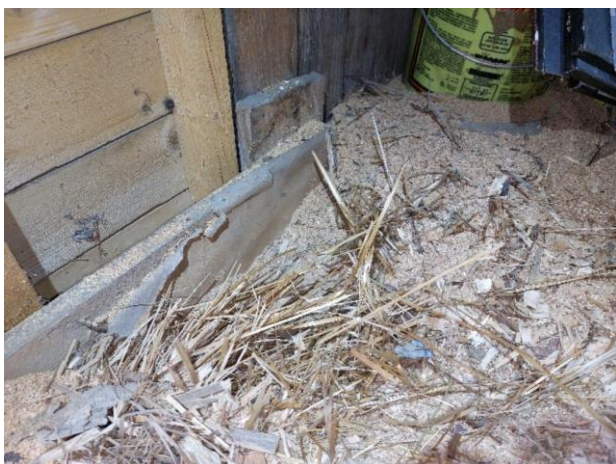
Kuva 51. Läpiviennin vieressä pienialainen kastunut  
kohta.

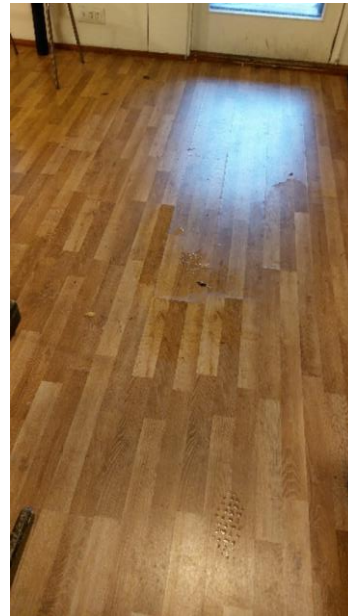
Kuva 56. Vettä on vuotanut runsaasti laajennusosan  
katosta sisätiloihin.

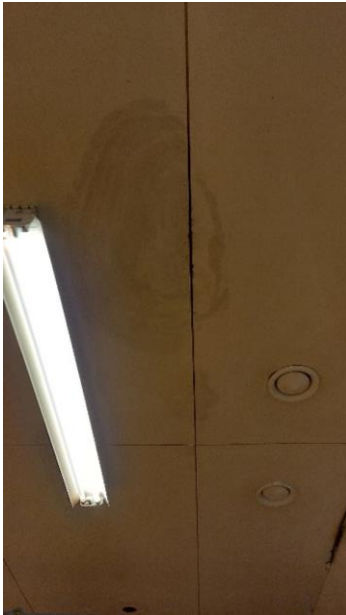
Kuva 60. Alkuperäisen rakennusosan alakatossa van-  
hoja kosteusjälkiä huippuimurin kohdalla.

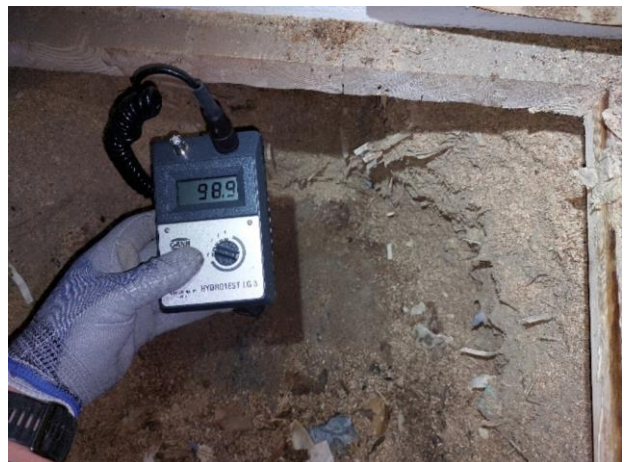
Sisätilojen pinnoitteet ja kalusteet ovat osin alkuperäisiä ja osin peräisin 1970-luvulta, ja ne todettiin  
ikäisekseen normaalikuntoisiksi. Pesu- ja wc -tiloja on myös uusittu. Pintakosteuskartoituksessa laa-  
jennusosalla ei todettu selkeitä kosteuspoikkeama-alueita. Alkuperäisellä osalla alapohjaan tehdyssä  
rakenneavauksessa todettiin koholla olevaa pintakosteutta roskavalulaatan päältä mitattuna.

Kuva 67. Roskavalulaatan päältä mitattiin koholla olevaa pintakosteutta.

- Alkuperäisen rakennusosan alapohjarakenteen korjaaminen kosteusteknisesti toimivaksi rakenteeksi kokonaisuudessaan. Alapohjan uusimisen yhteydessä tulee tarkastaa myös ulkoseinien alaosien sekä vanhan ulkoseinän (nykyisen eri rakennusosien välinen seinä) kuntoa tarkemmin.
  - Lattiarakenteet puretaan kokonaisuudessaan ja uusitaan lattian alla oleva täyttömaa. Uudeksi täyttömaaksi asennetaan kapillaarikatkosepeli. Tämän jälkeen uusi lattiarakenne toteutetaan alapuolelta lämmöneristettynä betonilaattarakenteena.
  - Lattian alle pystytään tässä korjausvaihtoehdossa asentamaan toimiva radonin keuruuputkisto. Uusi lattiarakenne voidaan varustaa vesikiertoisella lattialämmityksellä.
  - Lattian korjauksen yhteydessä pystytään uusimaan kaikki pohjaviemärit sekä valulattiakaivot.

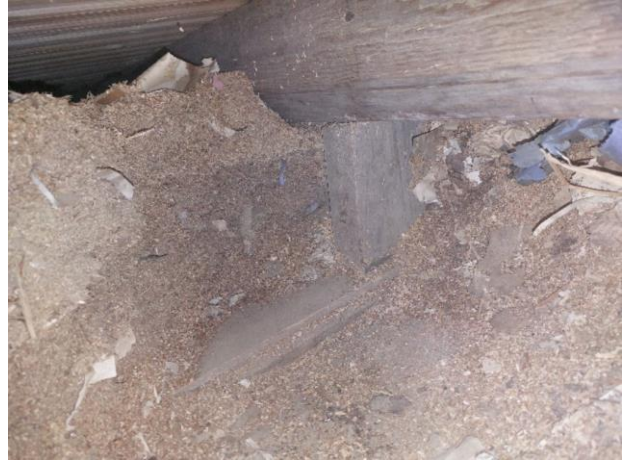
Kuva 69. Eristekerroksen alaosissa on aistittavissa vaurioon viittaavaa hajua.

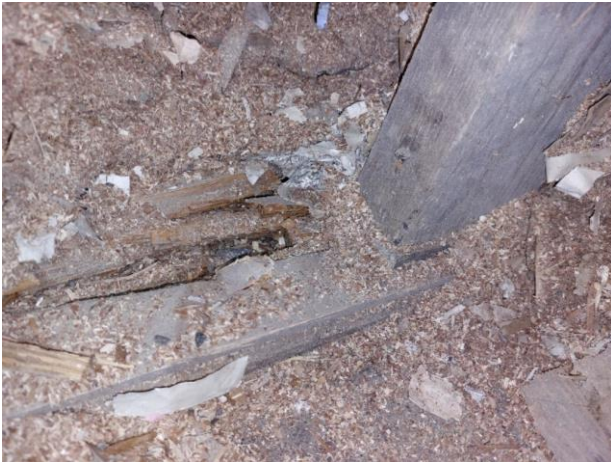
Alkuperäisen rakennusosan alapohjarakennetta voidaan pitää kosteusteknisenä riskirakenteena. Roskavalun päälle asennettu puurakenteinen ja purueristeellä lämmöneristetty alapohjarakenne on alttiina maaperän kosteuden kapillaariselle nousemiselle. Alapohjan alaosissa on havaittavissa lahovaurioita ja lämmöneristeissä vaurioon viittaavaa hajua. Roskavalulaatan ja lämmöneristeiden välissä oleva bitumisively on ylittänyt teknisen käyttöikänsä eikä se katkaise maaperästä nousevaa kosteutta. Kosteusrasitusta lisää ulkopuolien kuivatusrakenteissa havaitut puutteet.

Kuva 70. Eristeet ovat kostuneet alaosistaan. Pui- sissa koolausrakenteissa on havaittavissa paikallisia la- hovaurioita.

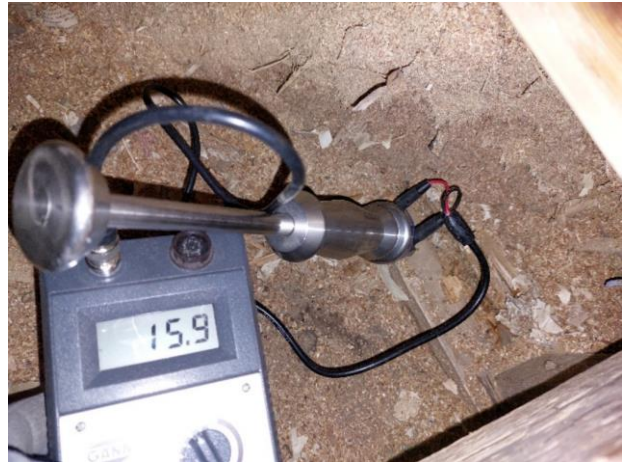
Kuva 71. Koolausrakenteissa kosteus- pitoisuudet ovat koholla.
