Osittaiset rakennustekniset kuntotutkimukset

Lepola
Kylmäojantie 9, 80710 Kontiolahti
LUONNOS 19.10.2023

1 Yleistä

Kohde Lepola
Kylmäojantie 9
80710 Kontiolahti

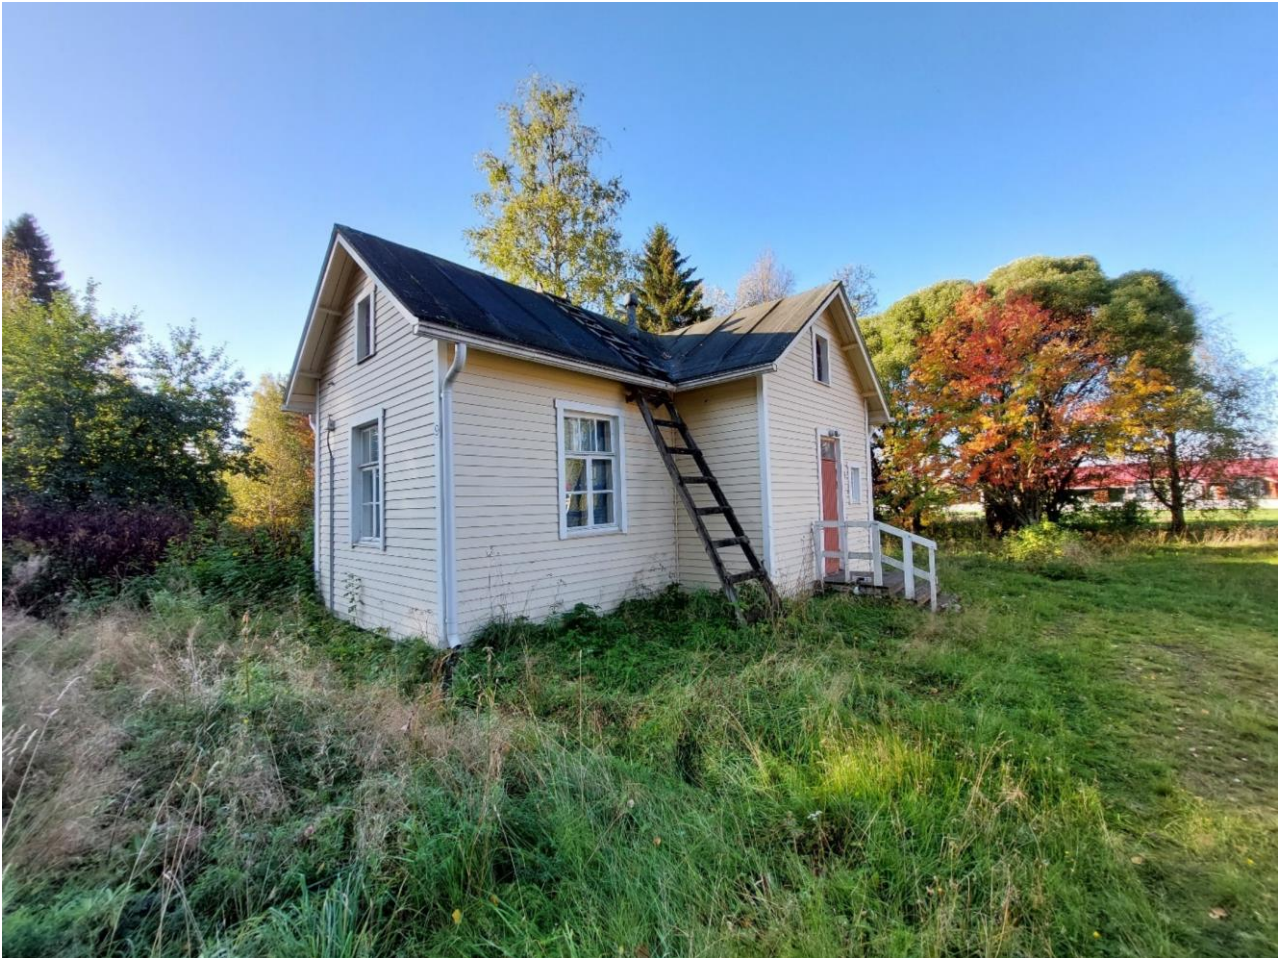
Kuva 1. Yleiskuva kohteesta.

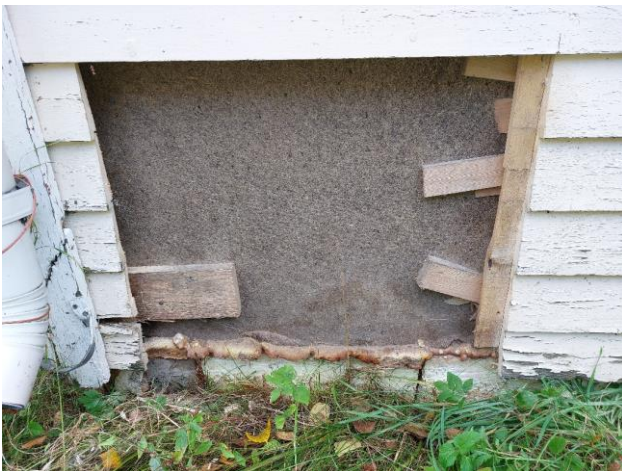
Kuva 2. Ulkoseinän avauspiste US-RT1 tehtiin päätyseinälle, keittiön ja wc:n puolelle.

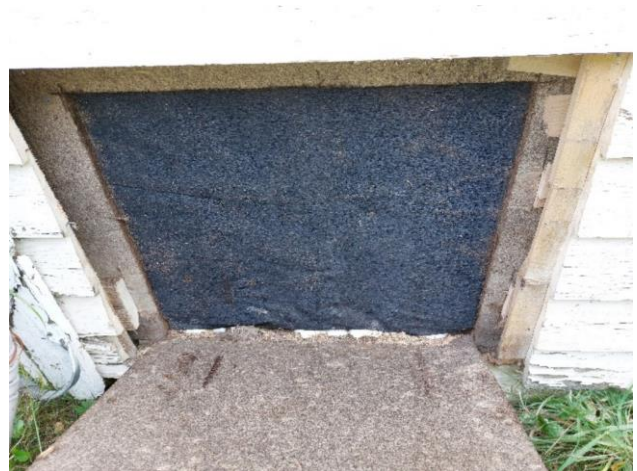
Kuva 3. Julkisivuverhouksen ja tuulensuojalevyn takana tervapaperi.

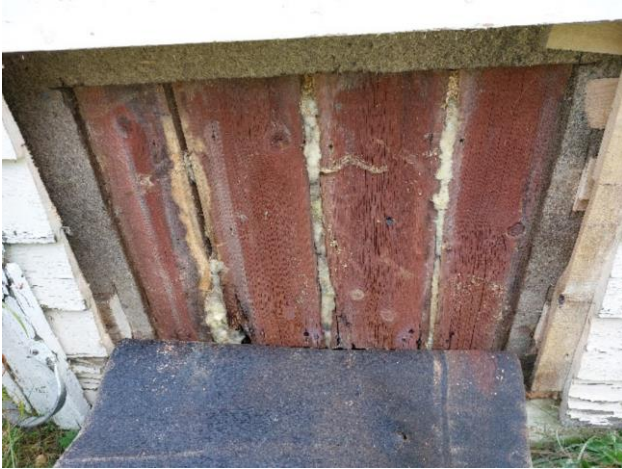
Kuva 4. Vanha punamultamaalattu julkisivu.

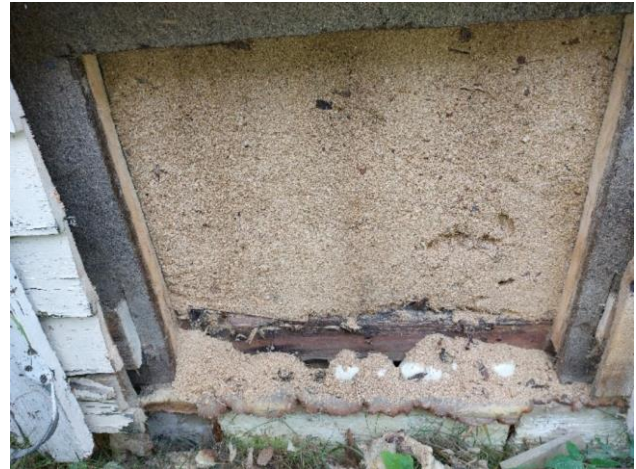
Kuva 5. Ulkoseinässä purueristys. Eristeissä aistittavissa selkeää mikrobiperäistä hajua.

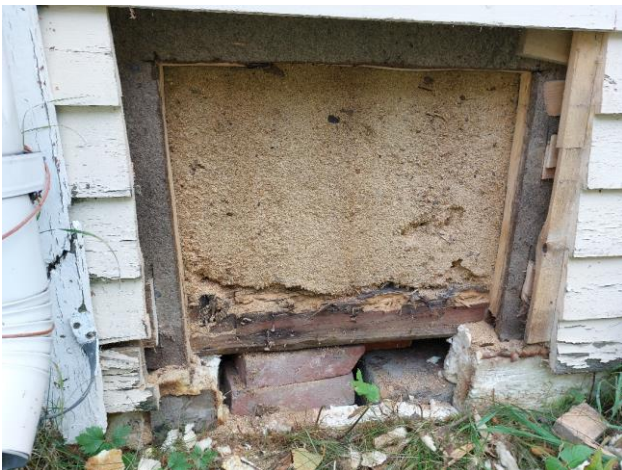
Kuva 6. Perustukset ovat osin tiilirakenteiset.

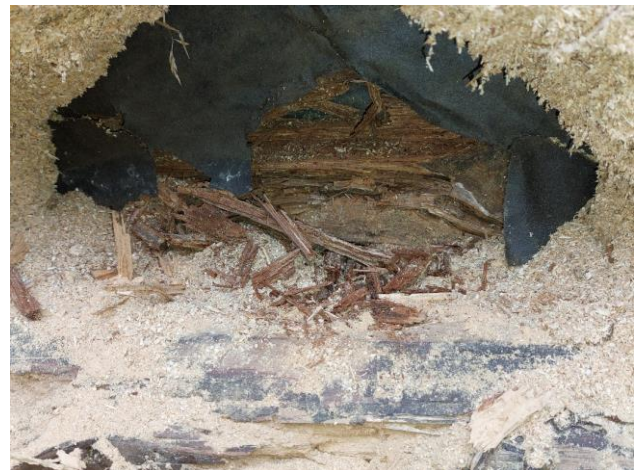
Kuva 7. Seinän alaosissa todettiin laajoja laho-
vaurioita.

Rakenteet suositellaan korjattavaksi kokonaisuudessaan. Lämmöneristeet sekä vaurioituneet puu- ja levyrakenteet tulee uusida. Myös ikkunoiden uusiminen on suositeltavaa.

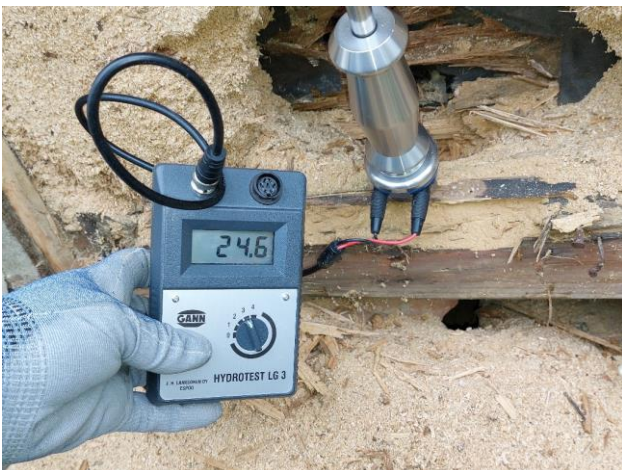
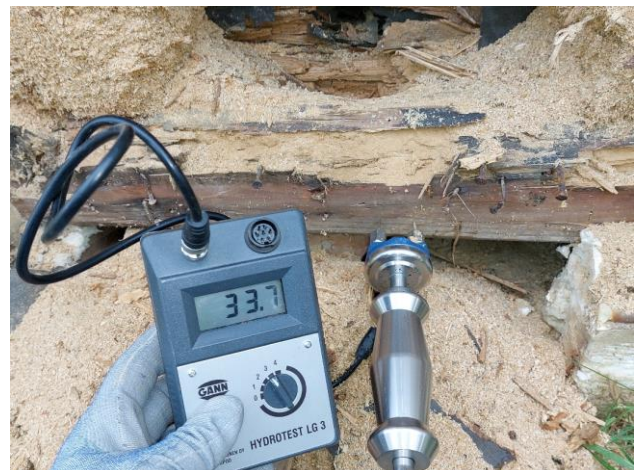
Kuva 8. Alaohjauspuussa mitattiin koholla olevaa kosteutta.

Kuva 9. Koholla oleva kosteus johtuu ulkopuolisten kuivatusrakenteiden puutteista sekä maanpinnan korkoasemoinnista.

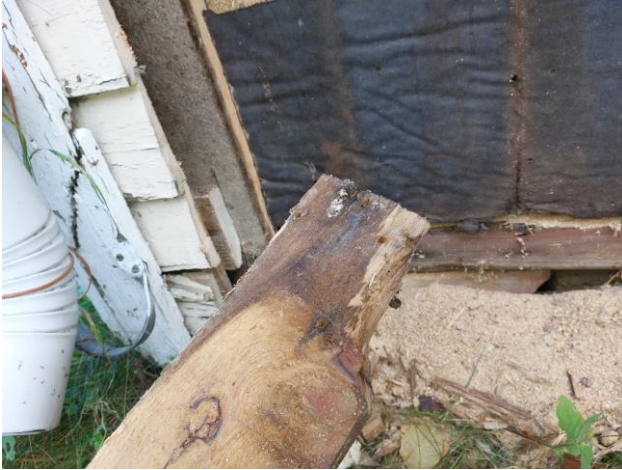
Kuva 10. Julkisivulaudoituksen takana kosteuden aiheuttamia jälkiä.

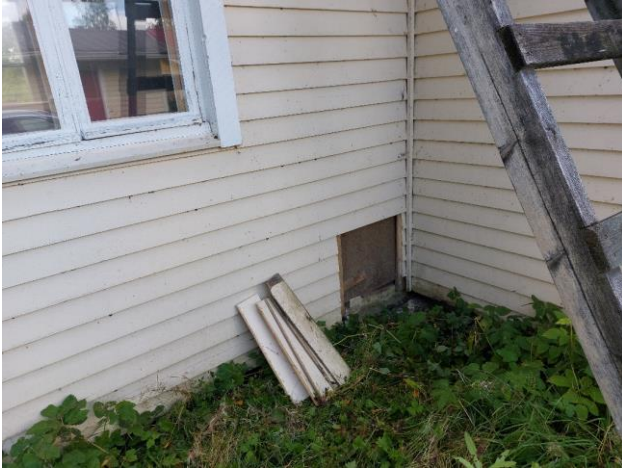
Kuva 11. Ulkoseinän rakenneavauspiste RT2 tehty etupihan puolelle.

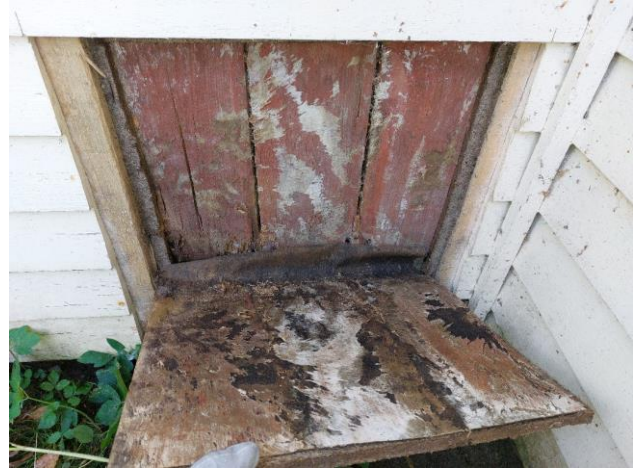
Kuva 12. Tuulensuojan ja vanhan julkisivun välissä kosteuden aiheuttamia jälkiä.

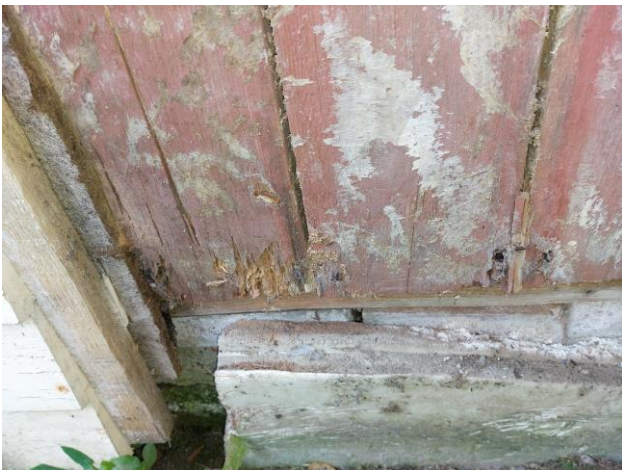
Kuva 13. Vanhan julkisivun alaosissa näkyvissä lahovaurioita.

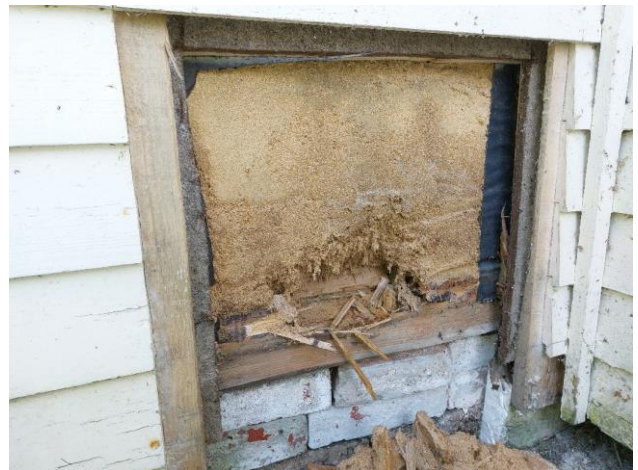
Kuva 14. Seinän alaosan eristeet kastuneet. Alaohjauspuussa lahoa ja purueristeen ulkopinnassa rihmastokasvustoa.

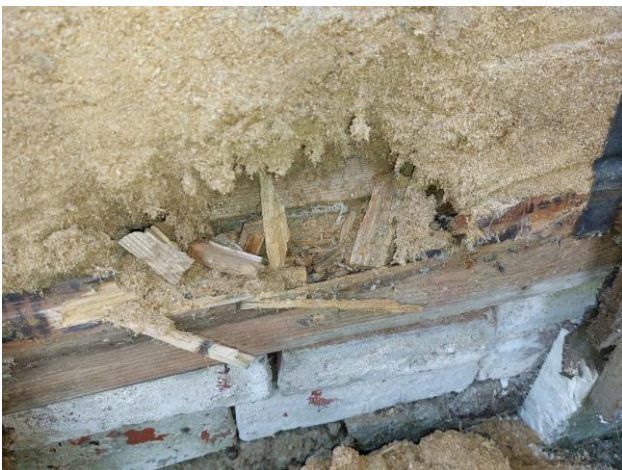
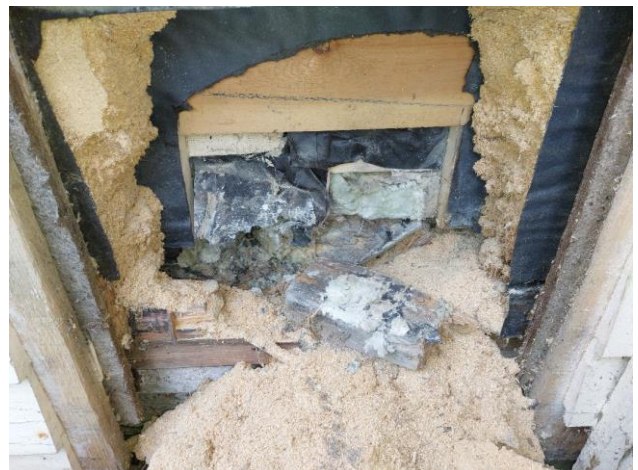
Kuva 15. Alaohjauspuu on lahonnut.

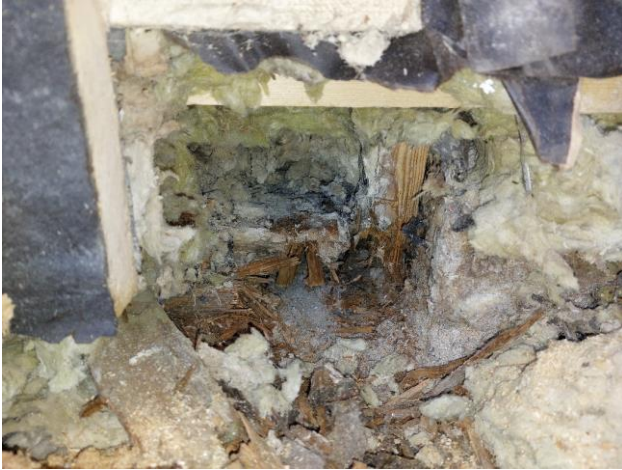
Kuva 16. Ulkoseinien alaosissa sekä alapohjassa on todettavissa laajoja vaurioita.

Kuva 17. Lahonnutta ulkoseinän alaosan puurakenteita sekä alapohjan rakenteita.

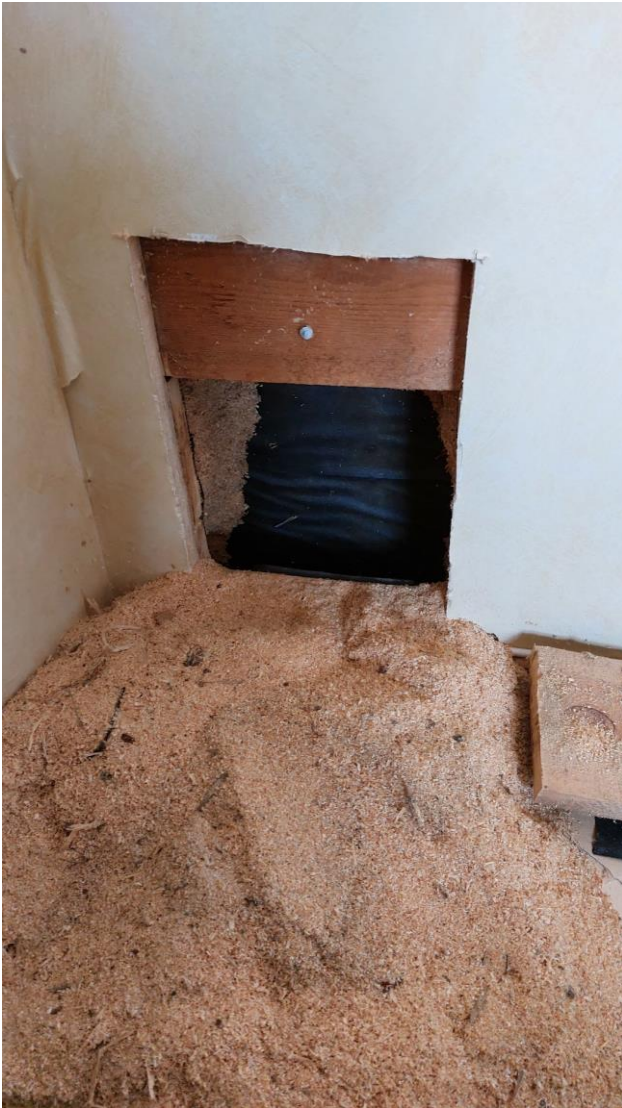
Kuva 18. Ulkoseinän rakenneavauspiste RT3 tehtiin sisäkautta takapihan puolelle.

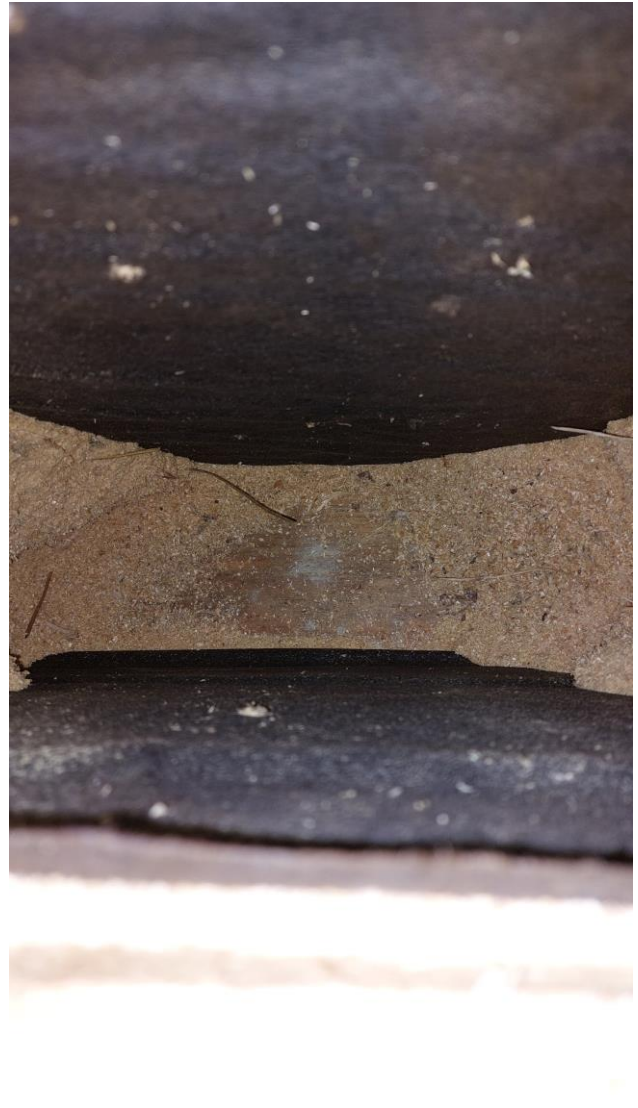
Kuva 19. Alaohjauspuussa näkyvissä kosteuden aiheuttamia jälkiä, purueriste kostea seinän alaosissa.

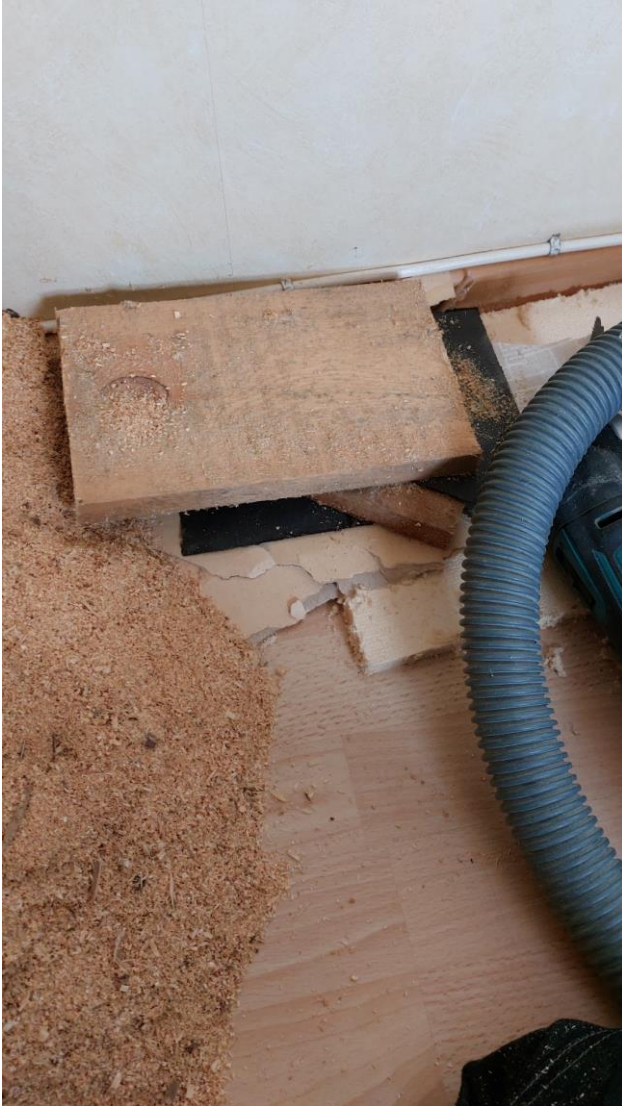
Kuva 20. Purueristeessä aistittavissa mikrobiperäistä hajua.

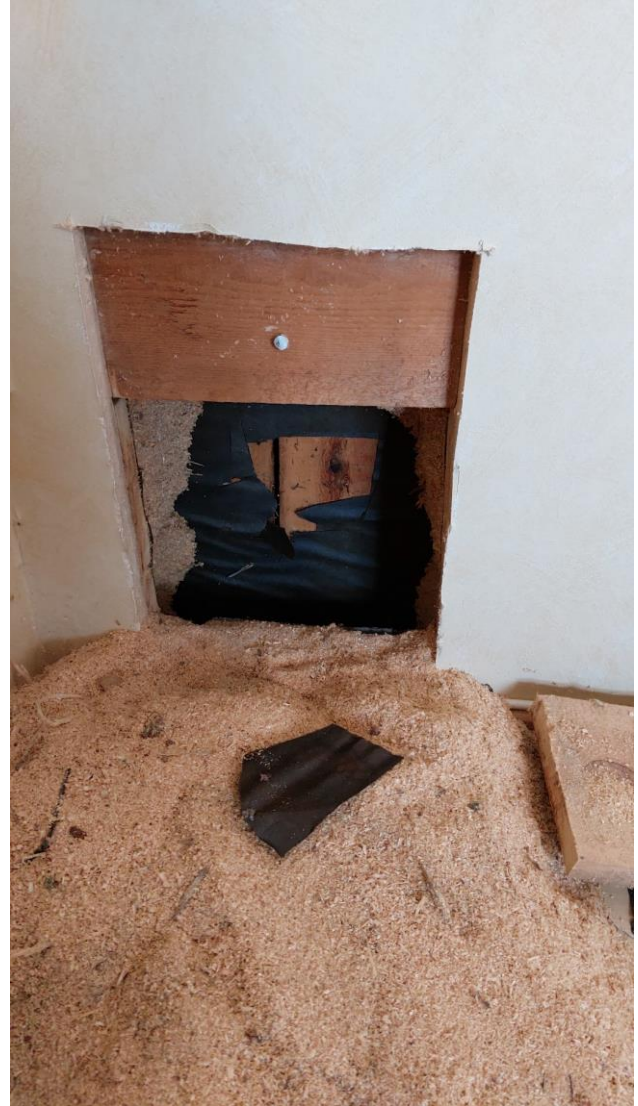
Kuva 21. Purueristeestä otetussa materiaalinäytteessä todettiin selvää mikrobikasvustoa.

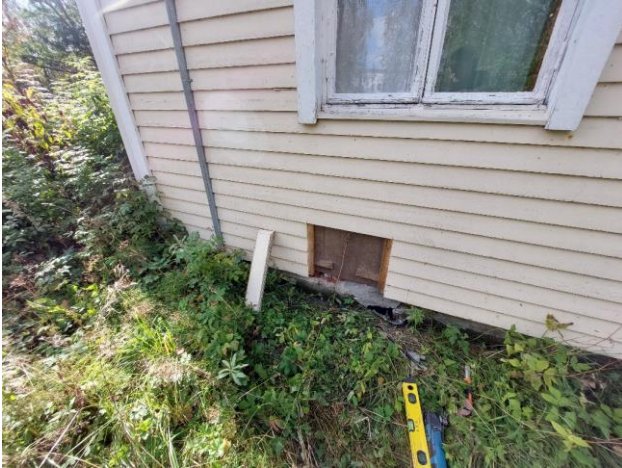
Kuva 22. Ulkoseinän rakenneavauspiste RT4 tehtiin makuuhuoneen puoleiselle päätyseinustalle

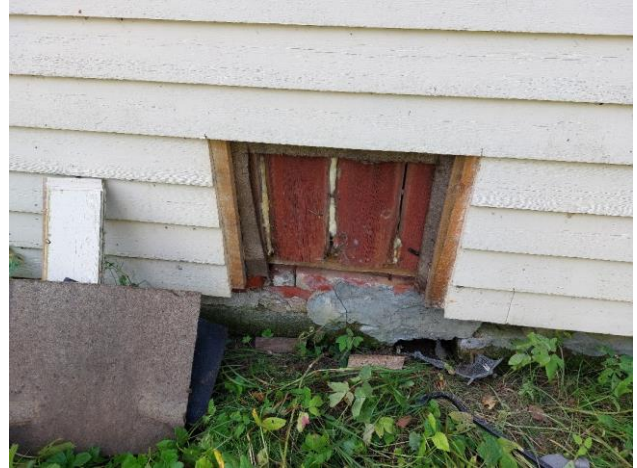
Kuva 23. Uusitun julkisivun takana vanha pysty-laudoitus/julkisivu.

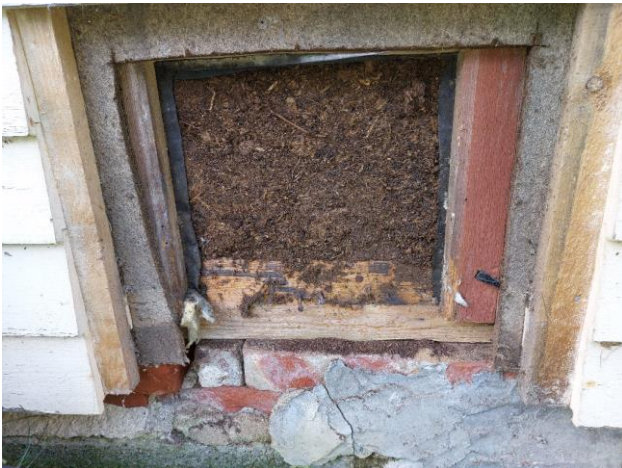
Kuva 24. Päätyseinällä purueristysten sijasta muhaeristys.

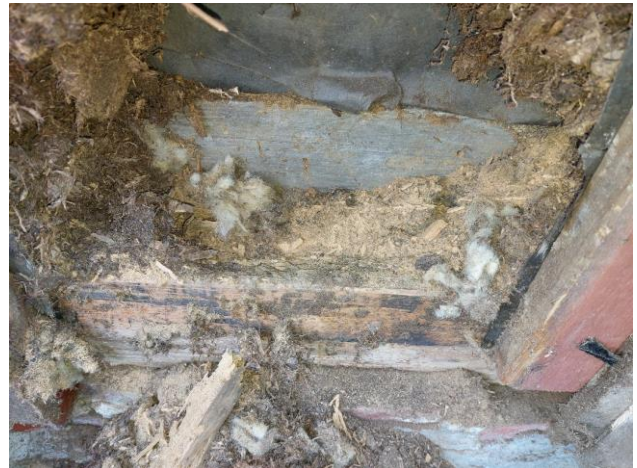
Kuva 25. Seinän alaosissa vaurioon viittaavaa hajua ja lahovaurioita.

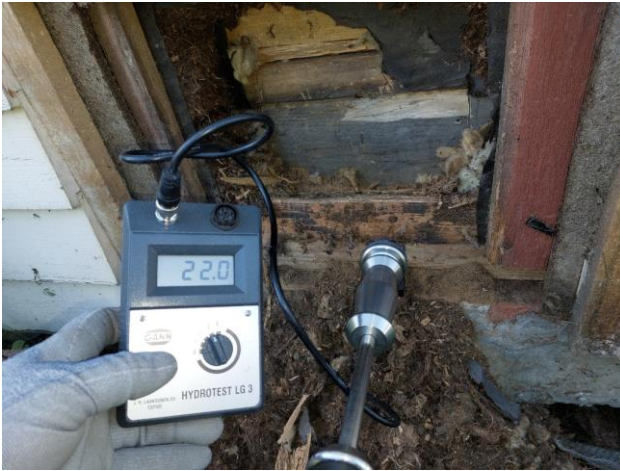
Kuva 26. Puurungon alaosissa kosteuspitoisuus mittaushetkellä yli 20 p%, joka mahdollistaa lahovauriot.

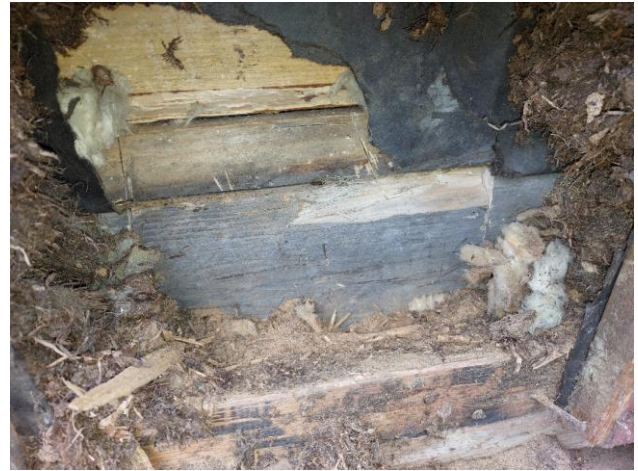
Kuva 27. Avauksessa oli näkyvissä alapohjan puurakenteita.

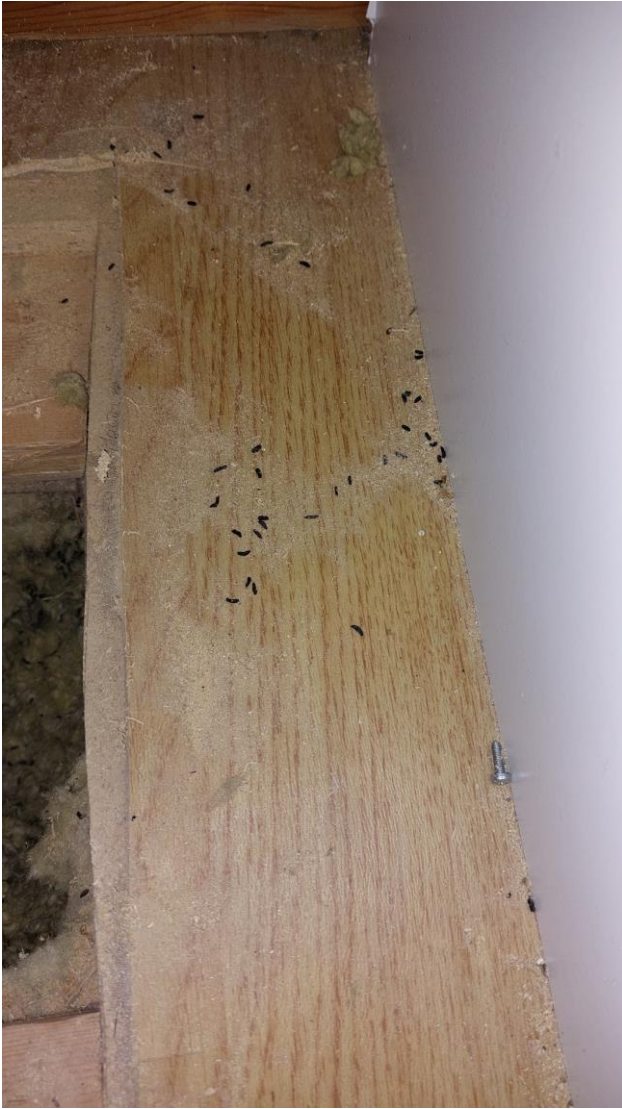
Kuva 26. Alapohjan rakenneavaus AP-RT1 tehtiin eteiseen. Eristeen yläpinnassa jyräjoiden ulostetta.

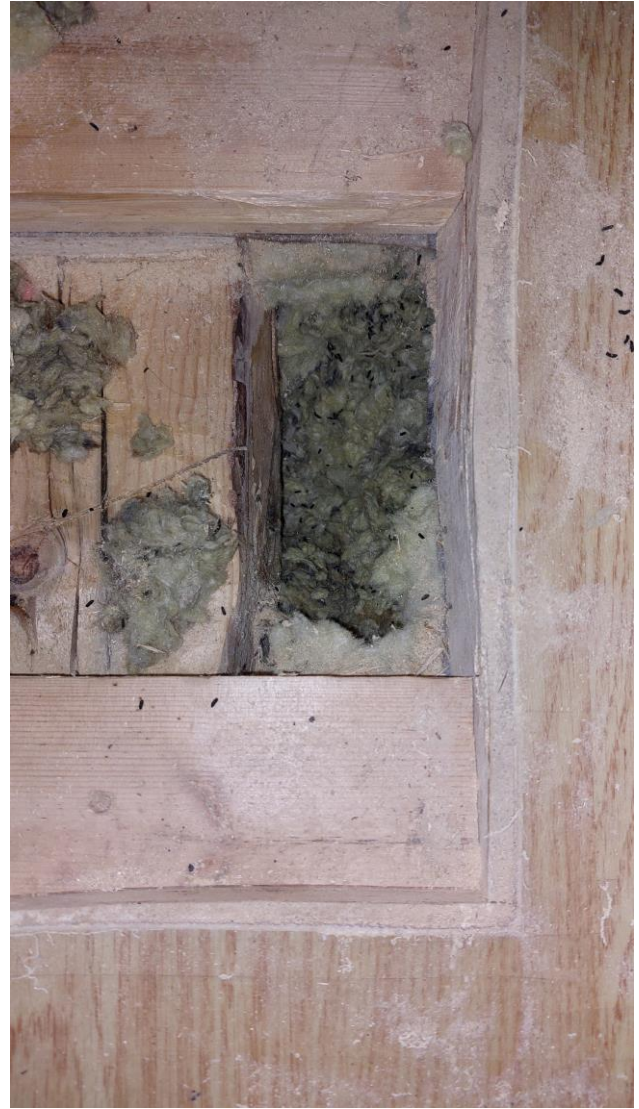
Kuva 27. Alapohjassa mineraalivillaeristys, avauksessa voimakas mikrobiperäinen haju.

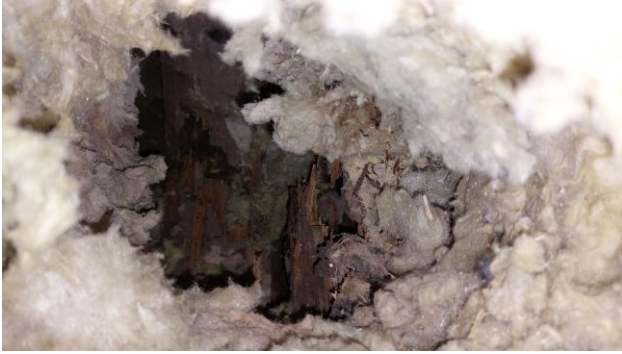
Kuva 28. Alapohjan puurakenteissa todettiin selkeitä lahovaurioita.

- Alapohjan puukoolattu lattiarakenne (vaurioituneet puurakenteet ja eristeet) suositellaan purettavaksi koko rakennuksen alueelta. Väliseinien kohdalla purkutöiden yhteydessä varmistetaan väliseinien alaosan kantavien rakenteiden kunto ja kantavuus sekä mahdolliset tuentatarpeet tarkistaa. Laho-, kosteus- ja mikrobivaurioituneet materiaalit tulee poistaa ja korvata uusilla materiaaleilla.

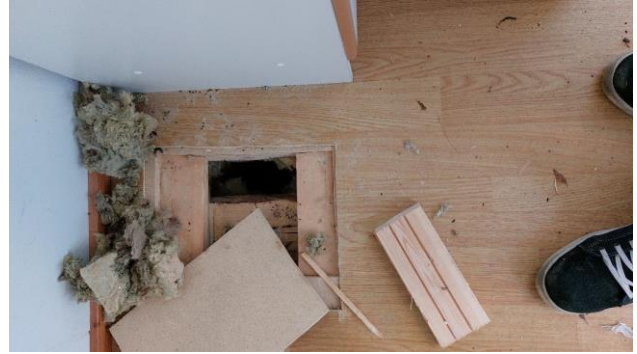
Kuva 29. Alapohjaa on uusittu. Kannatinrakenteiden päällä uudet lattialastulevyt, ponttilaudotus ja muovimatto.

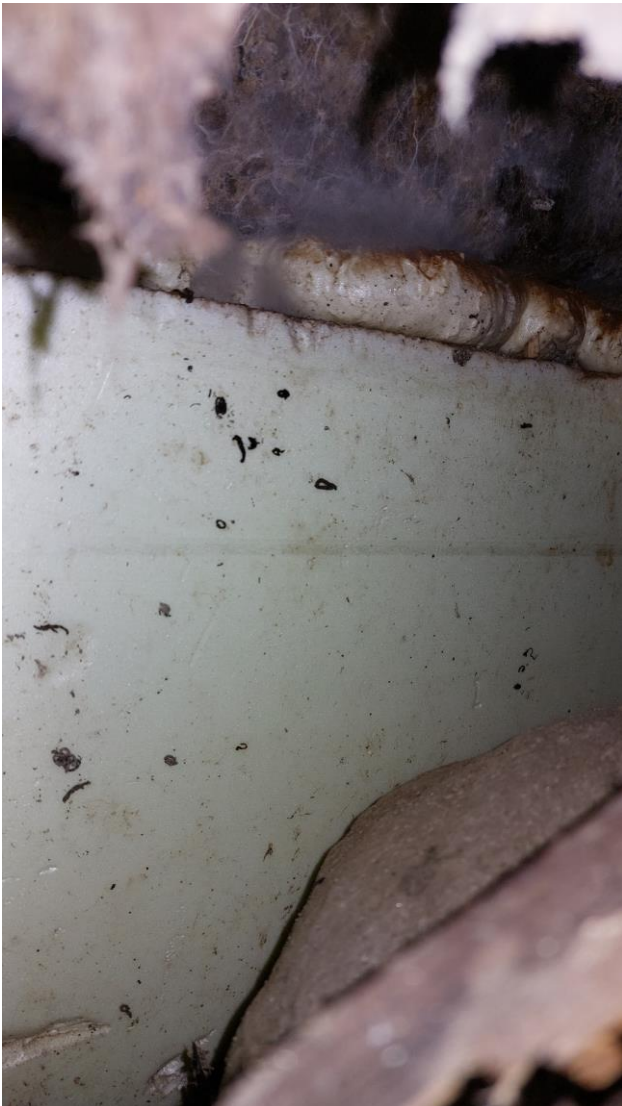
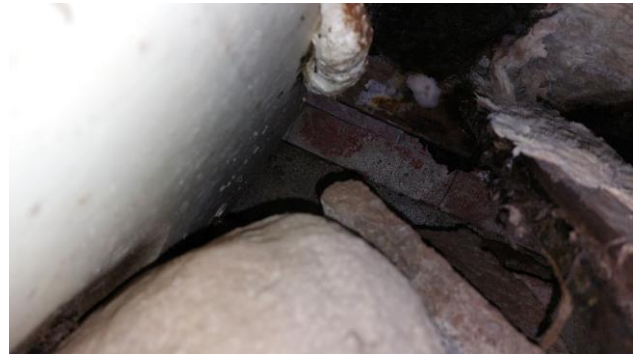
Kuva 30. Rossipohjassa havaittavissa rihmastokasvustoa, perustuksia lisälämmöneristetty xps-eristeellä.

Kuva 31. Rossipohjan korkoasema alapohjan puurakenteisiin erittäin pieni, alle 10 cm.

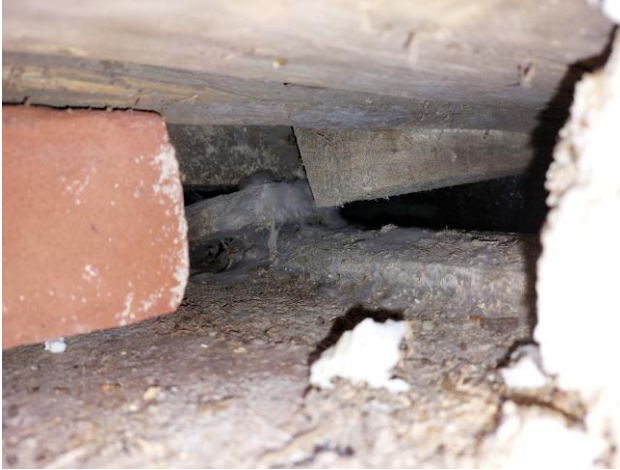
Kuva 32. Rossipohjaa kuvattuna ulkoseinän avauksesta US-RT1.

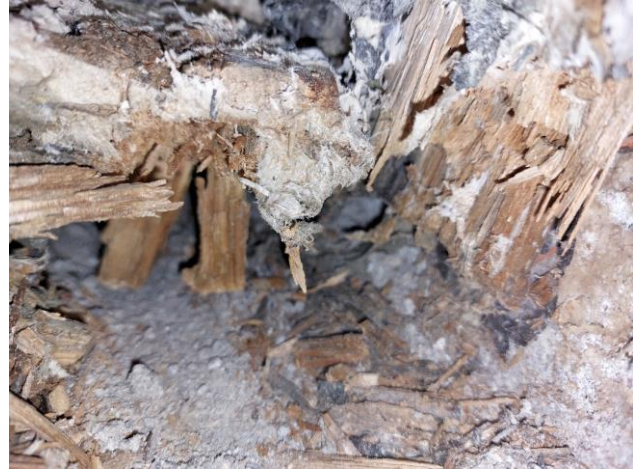
Kuva 33. US-RT2. Avaus tehtiin vanhan takan perustusten kohtaan. Alapohjan puurakenteet lahonneet.

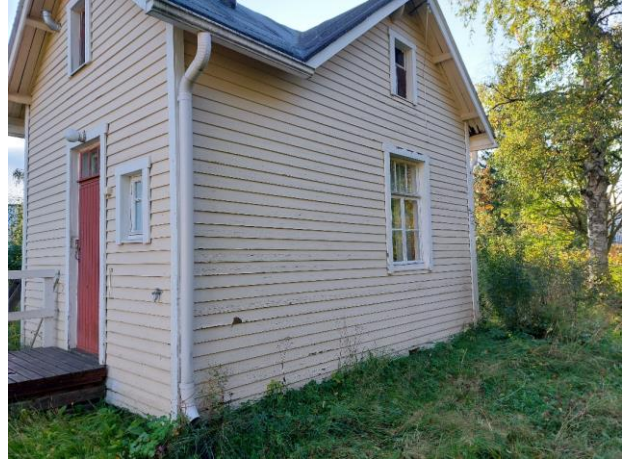
Kuva 3. Ulkoseinän alaosat lähellä maanpinnan tasaa. Rakennusta ympäröi nurmikko.

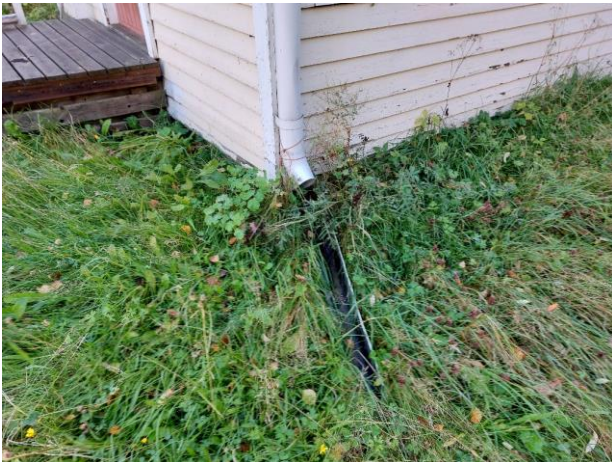
Kuva 4. Maanpinnan muodot tasaiset. Syöksytorien jatkoksi asennettu jatkokourut.

- Sadevesien ohjauksen poisohjauksen parantaminen rakennuksen vierustalta. Suositeltavaa on asentaa maanalainen sadevesijärjestelmä.
- Salaojajärjestelmän asentaminen.
- Maanpinnan muotoilun parantaminen rakennuksen vierustalla. Maanpinta on suositeltavaa muotoilla 1:20 rakennuksesta pois päin viettäväksi vähintään kolmen metrin matkalla.

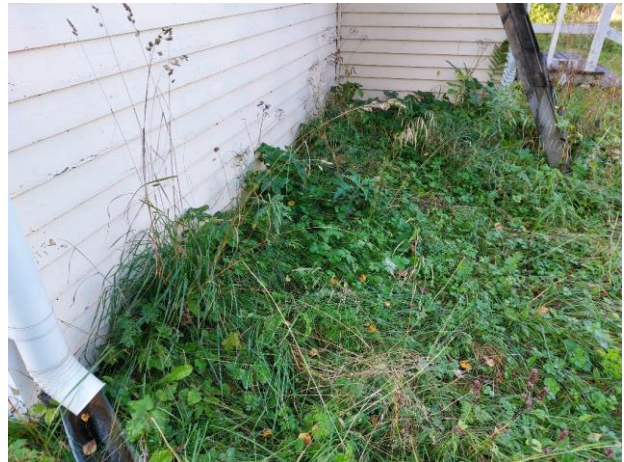
Kuva 5. Ulkopuolien kasvillisuus lisää merkittävästi seinien alaosien kosteusrasitusta. Etupihalla aistittavissa mikrobiperäistä hajua jonka lähteenä toimii seinien ja alapohjarakenteiden lahovauriot.

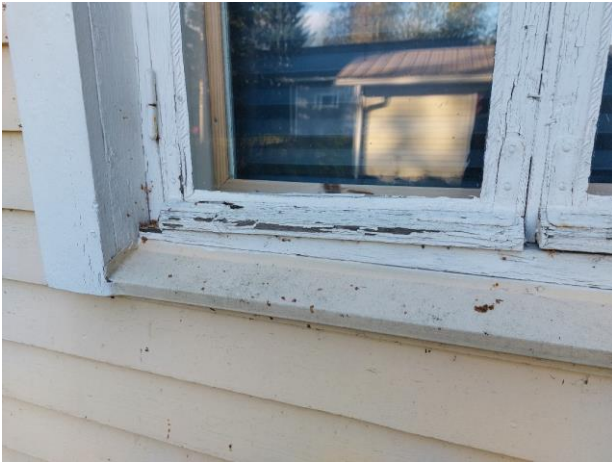
Kuva 6. Ikkunoiden ulkopuutteet huonokuntoiset.

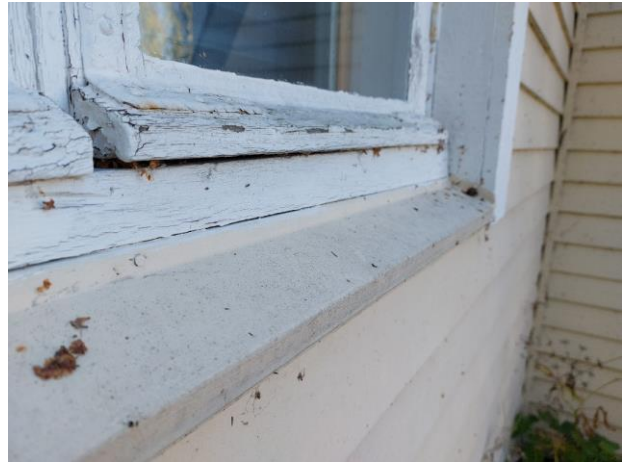
Kuva 7. Ikkunapellitusten tiiveys huono.

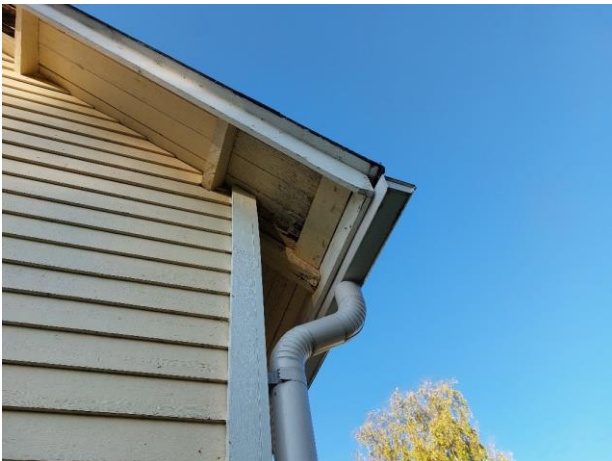
Kuva 8. Räystäslaudoituksissa näkyvissä kosteuden aiheuttamia jälkiä.

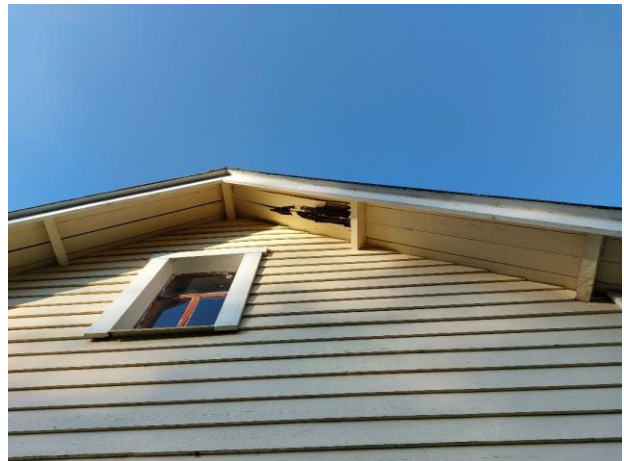
Kuva 9. Räystäslaudoituksissa näkyvissä kosteuden aiheuttamia jälkiä.

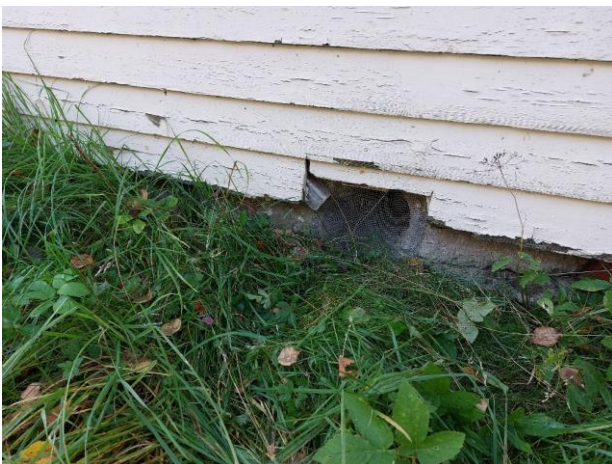
Kuva 10. Rossipohjaan tehty tuuletusaukkoja. Julkisivun alaosissa kosteuden aiheuttamia jälkiä.

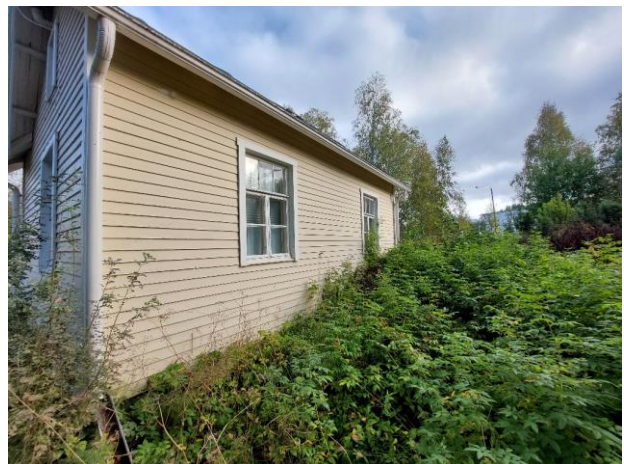
Kuva 11. Yleiskuva takapihalta. Kasvillisuus suoraan rakennuksen vieressä.

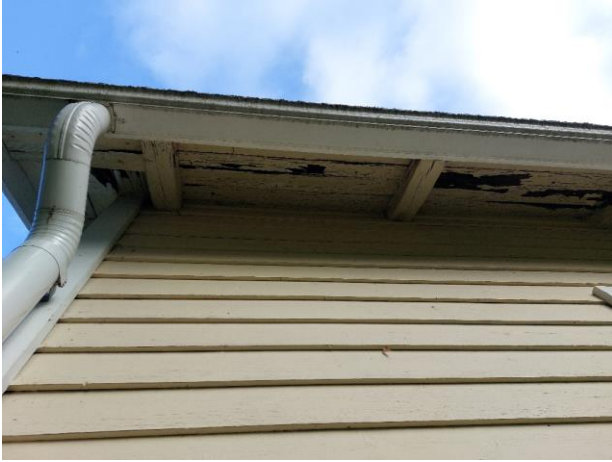
Kuva 12. Räystäslaudoituksissa näkyvissä kosteuden aiheuttamia jälkiä.

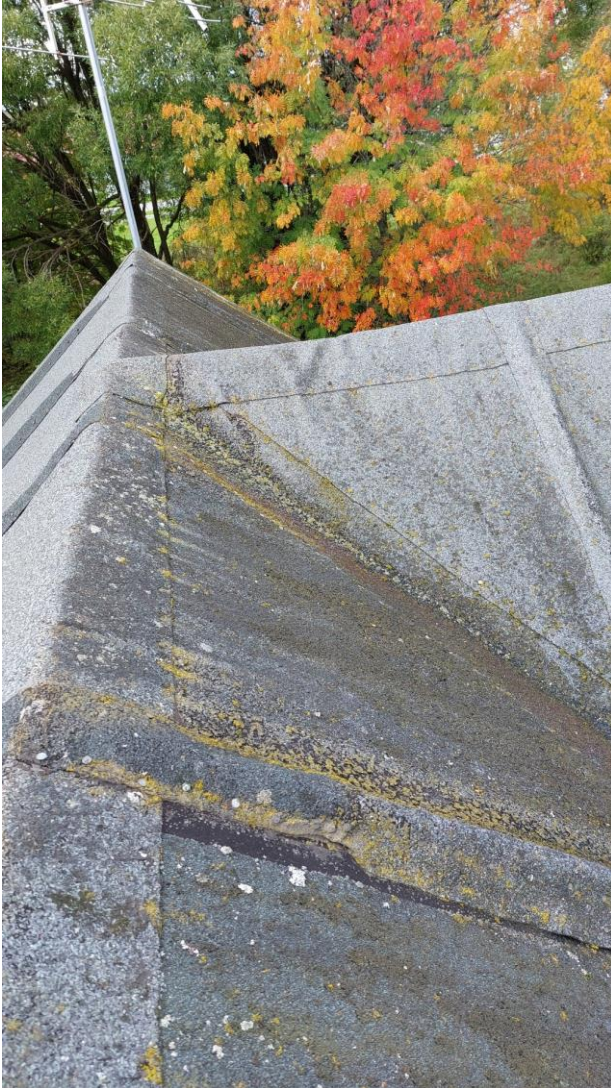
Kuva 13. Yleiskuva vesikatteesta. Bitumikate on uusittu 80-luvulla. Katolla havaittavissa sammalta.

- Vesikaton uusiminen seuraavan peruskorjauksen yhteydessä.

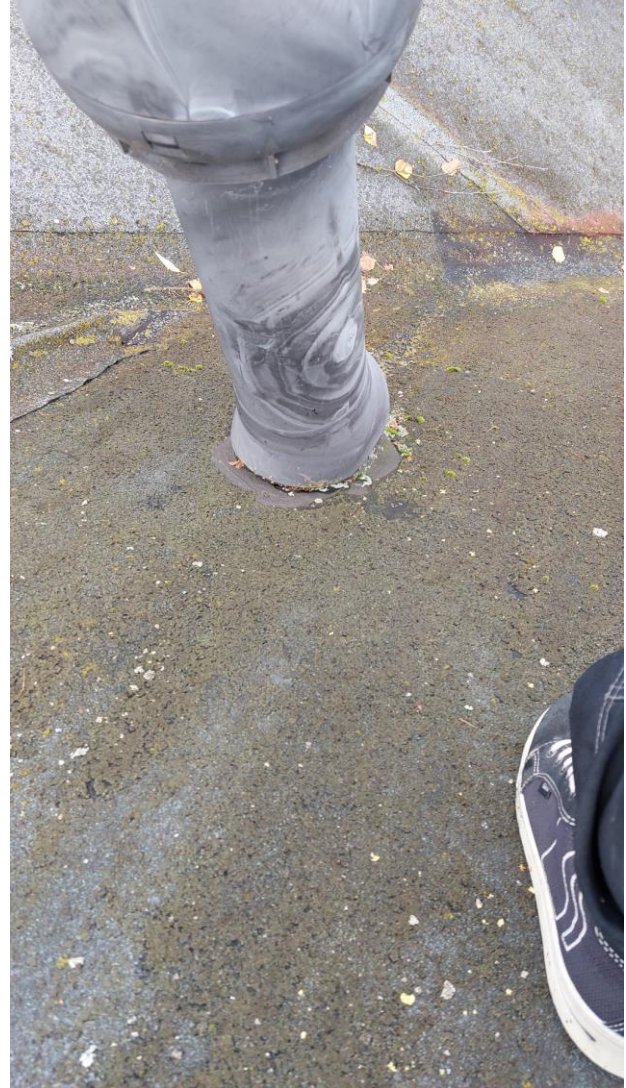
Kuva 14. Läpiviennin tiiveys puutteellinen.

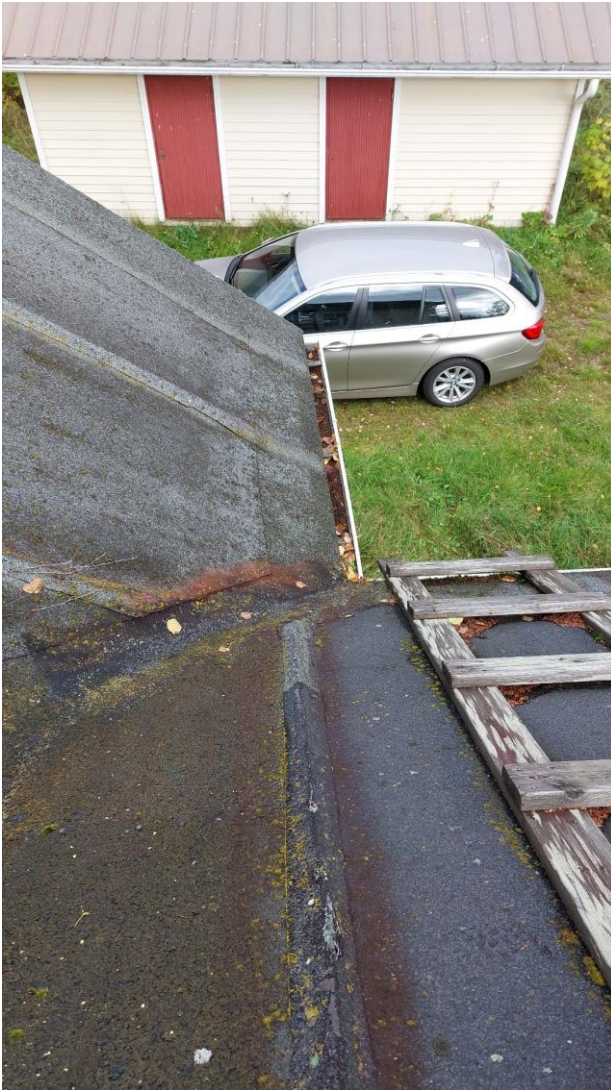
Kuva 15. Huopakatteella kosteuden aiheuttamia jälkiä.

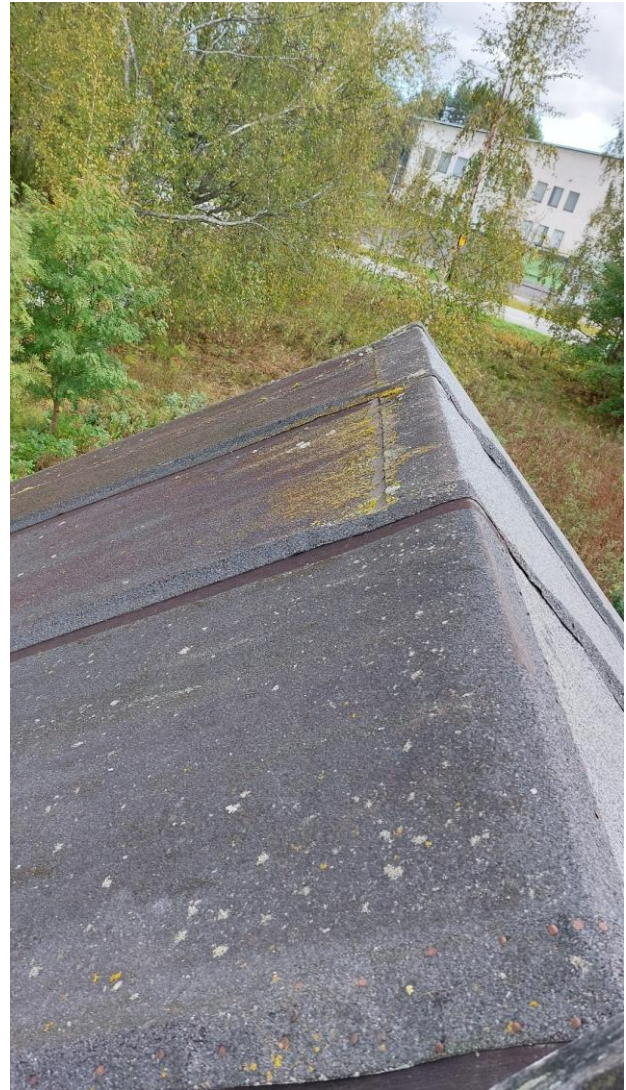
Kuva 16. Huopakatteen liitokset epätiivtiit.

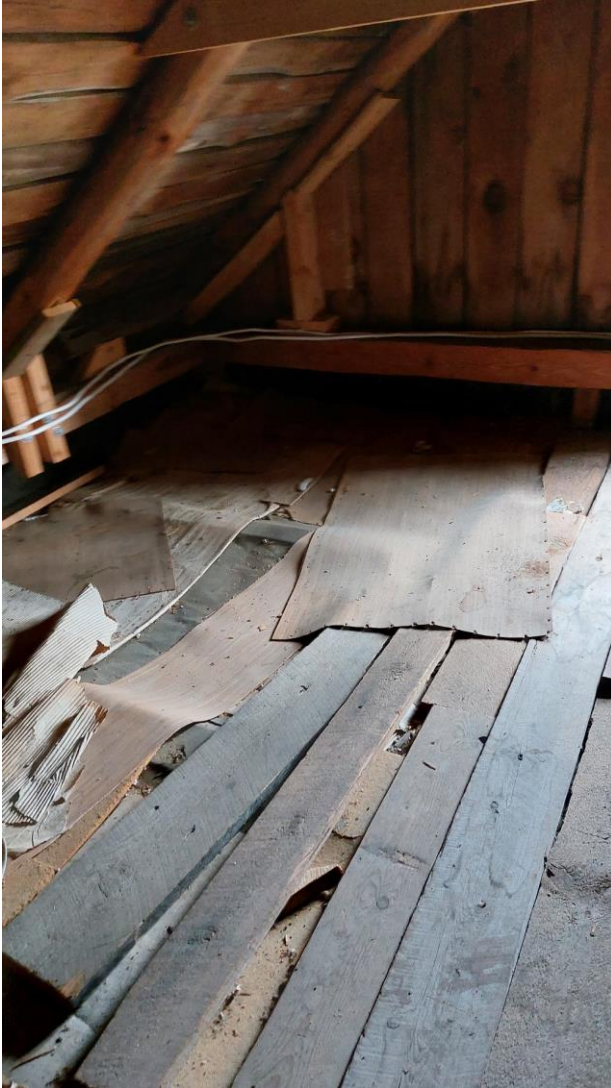
Kuva 19. Laudoituksen lisäksi yläpohjan eristeiden päällä vanhaa muovimattoa ym. rakennusmateriaalia.

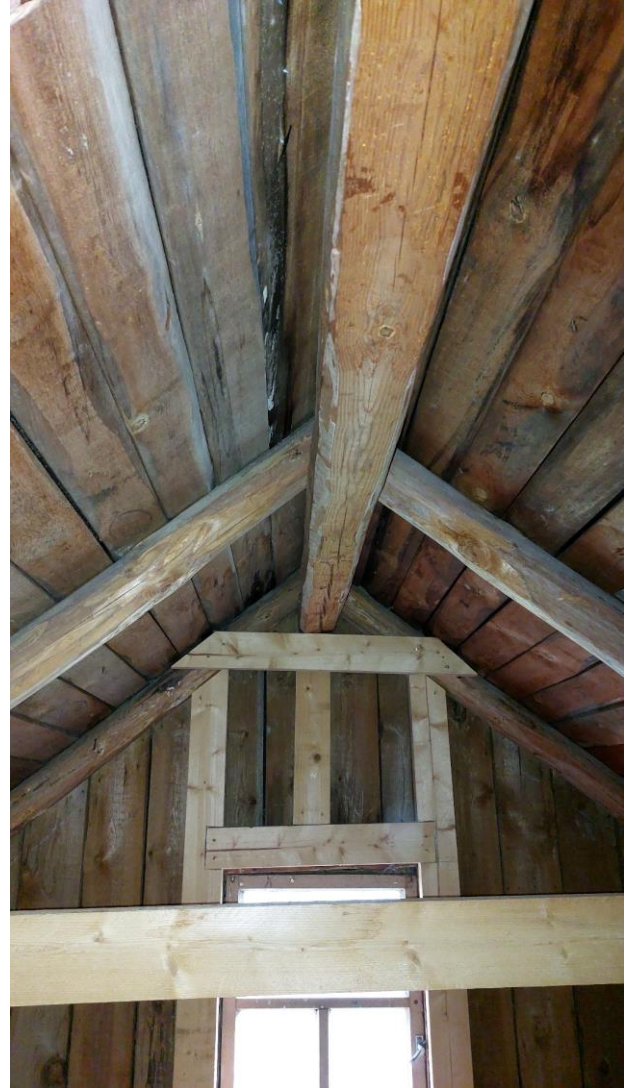
Kuva 20. Osa yläpohjan puurakenteista on uusittu.

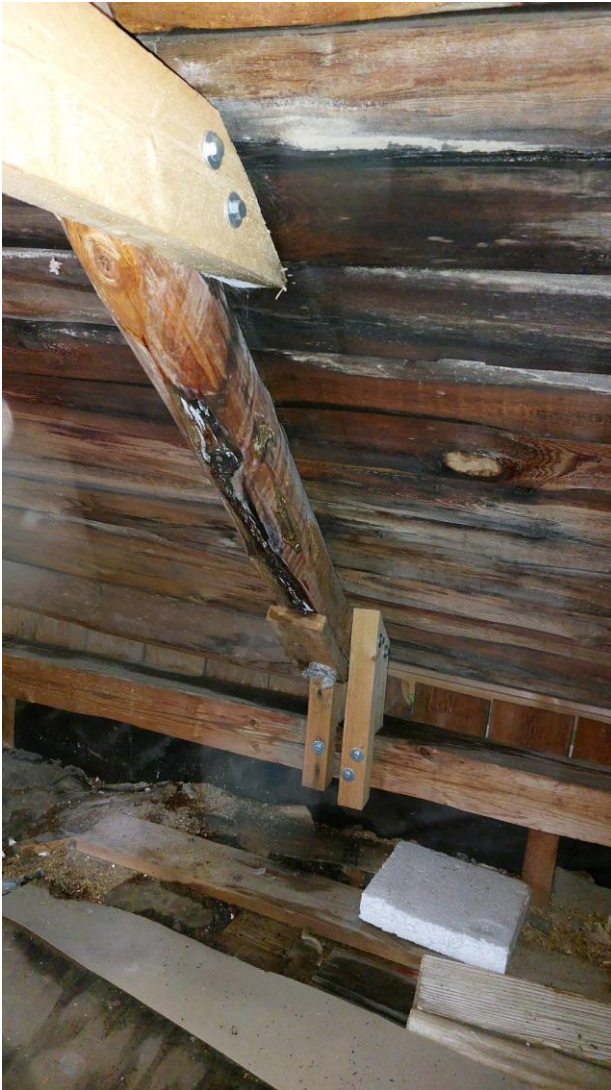
Kuva 21. Katon kautta vuotanut vettä. Puurakenteissa paikallisia kosteusvaurioita.
