Osittaiset rakennustekniset kuntotutkimukset

Lepola
Kylmäojantie 9, 80710 Kontiolahti
LUONNOS 19.10.2023

1 Yleistä

Kohde Lepola
Kylmäojantie 9
80710 Kontiolahti

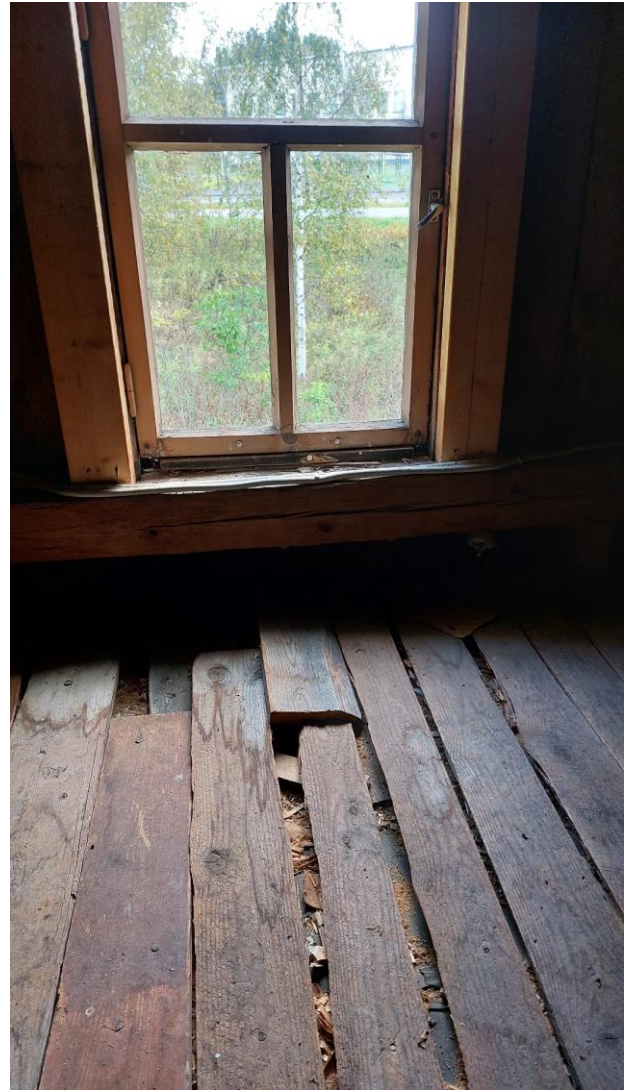
Kuva 22. Ullakkotilan ikkunoiden edustalla vuotojälkiä.

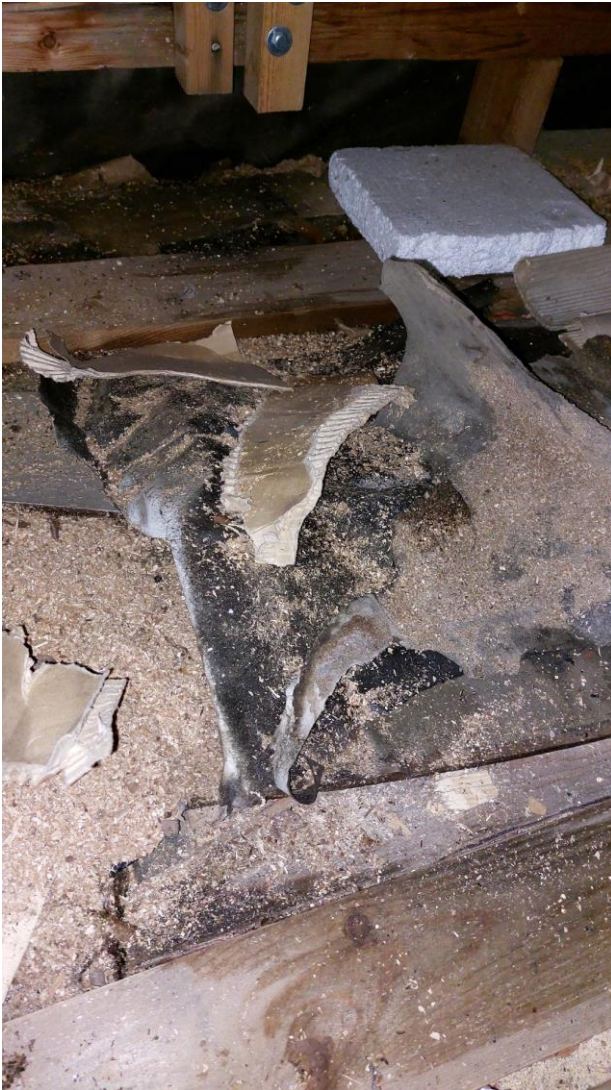
Kuva 23. Yläpohjassa purueristys. Tervapaperissa kosteuden aiheuttamia jälkiä.

- Yläpohjan lämmöneristeiden uusiminen ja ilmansulkurakenteen tiivistäminen. Puurakenteiden kunnan tarkastaminen lämmöneristeiden poistamisen jälkeen.
- Yläpohjan tuuletuksen parantaminen

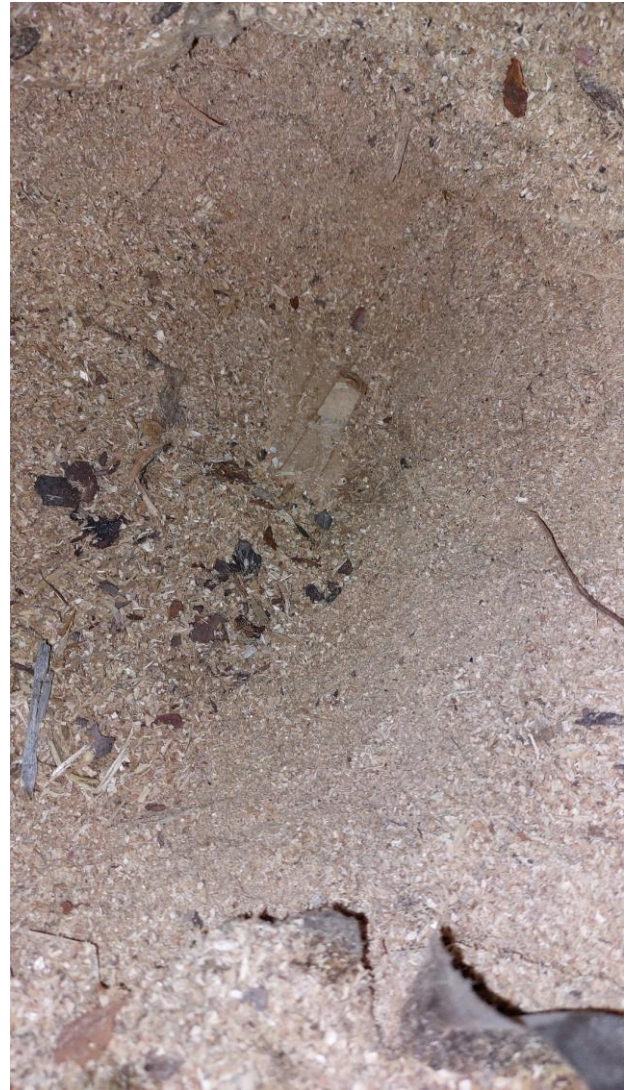
Kuva 24. Purueristeen paksuus noin 30 cm.
