# NURMEKSEN OSUUSMEIJERI-JUUSTOLA

## Suppea rakennusinventointi

Teija Kokko/ Osmo Karttunen2022/ Arkkitehdit OK

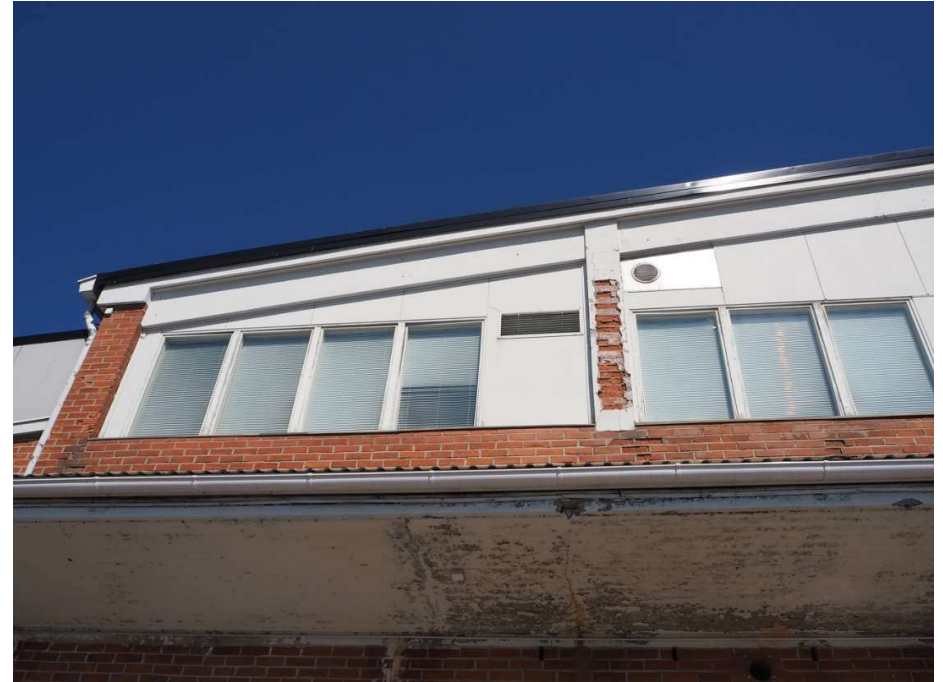
Rakennuksen länsipuolella sijaitsevien toisen kerroksen ikkunoiden väleissä olevat pilasterit ovat vaurioituneet vuosien saatossa. Muutoin julkisivut ovat pääosin siistissä kunnossa.

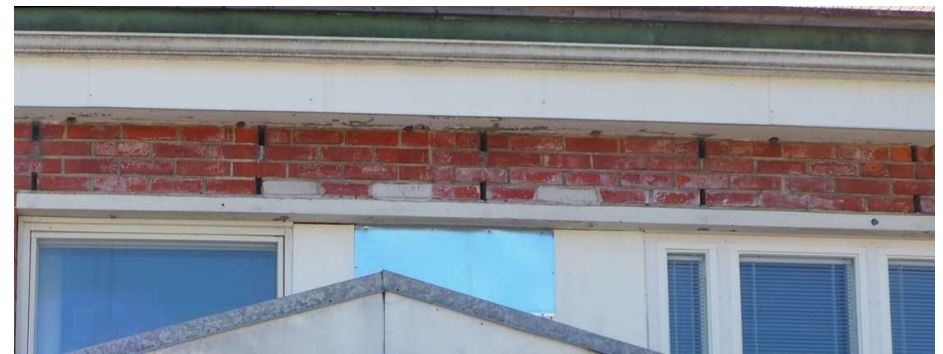
Vesikaton valumavedet ovat vaurioittaneet ulkoisesti tiilipintaa. Näkyvissä myös korjattuja tiiliä.

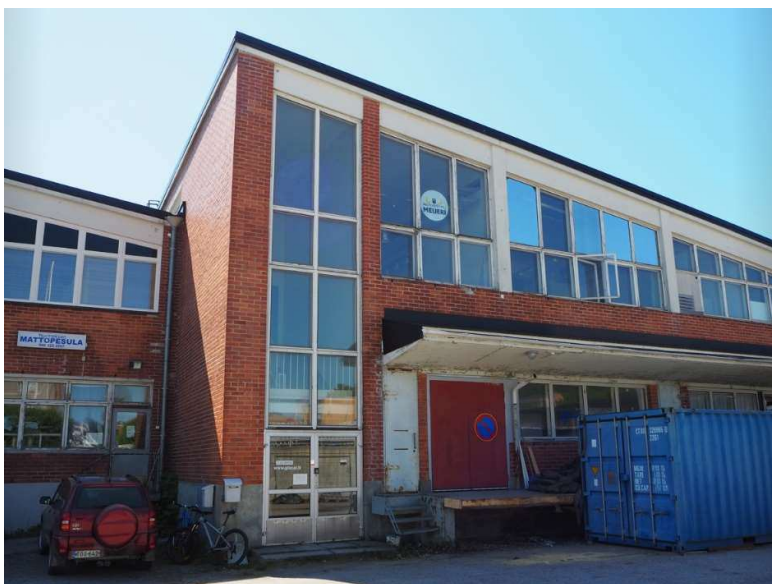
Lyhyemmät julkisivut, joille on sijoitettu nosto-ovet, ovat nuhruiset ja vaatisivat siistimistä sekä eriaikoina toteutettujen rakennelmien yhtenäistämistä. Rakennuksen julkisivuille on tehty useita eriaikoihin toteutettuja läpivientejä ilmanvaihdolle.

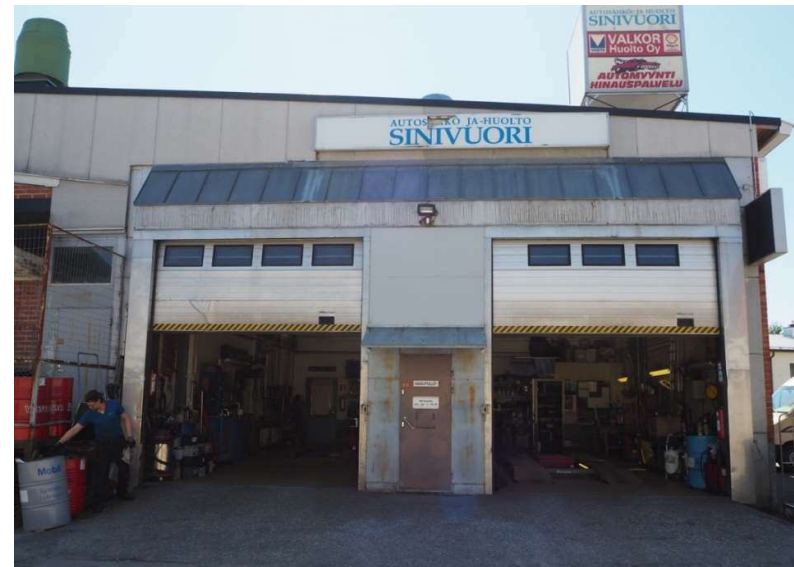
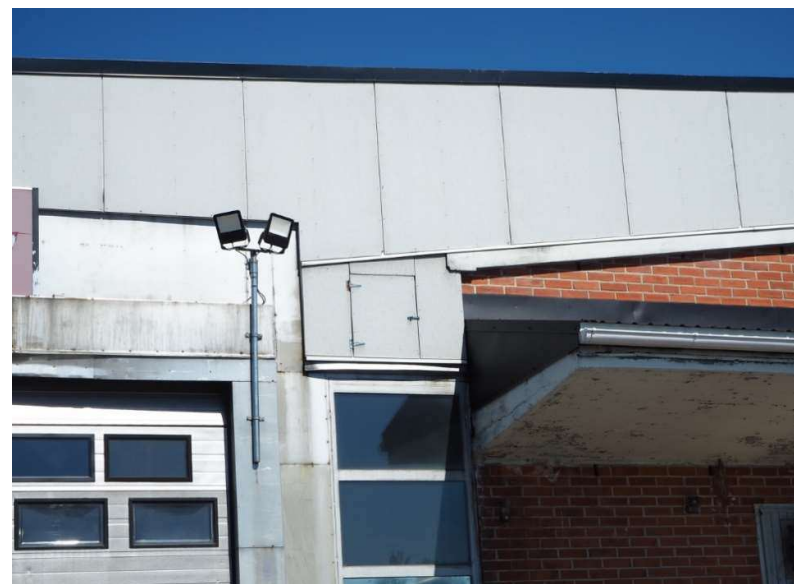
Vasemmalla koillispuoleinen kaksikerroksisen rakennusosa, joka on säilynyt alkuperäisessä asussaan, lukuun ottamatta porrashuoneeseen johtavia uusittuja parioivia. Korjaamolaajennuksen ja alkuperäisen rakennuksen liituskodan toteutus on epäsiisti ja hajanainen.

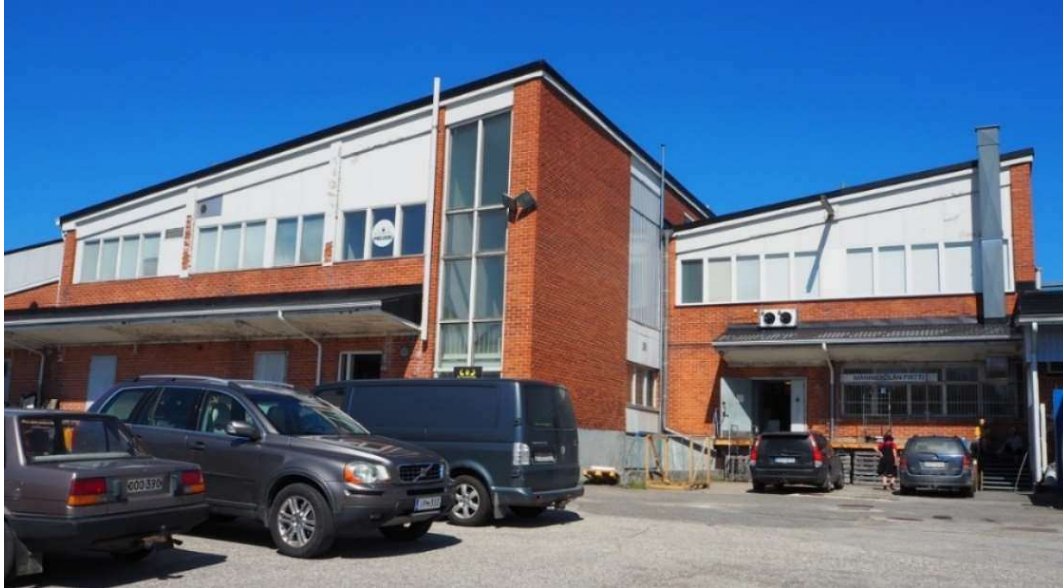
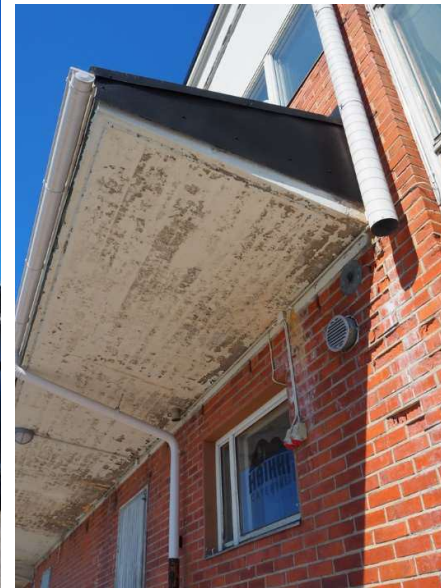
Entisten lastauslaiturien kaatokset ovat säilyneet ennallaan mutta ovat kärsineet kosteuden vaikutuksista. Aiemmin sisäänpäin kaatavissa lipoissa oli ilmennyt ongelmia, sillä seinän vierellä sijainnut toimimaton vedenero oli kastellut ulkoseinää. Luultavammin 1990-luvulla toteutettiin muutos, jossa lippojen kaatosuunta vaihdettiin ulospäin kaatavaksi sekä asennettiin ulkoiset räystäskourut.

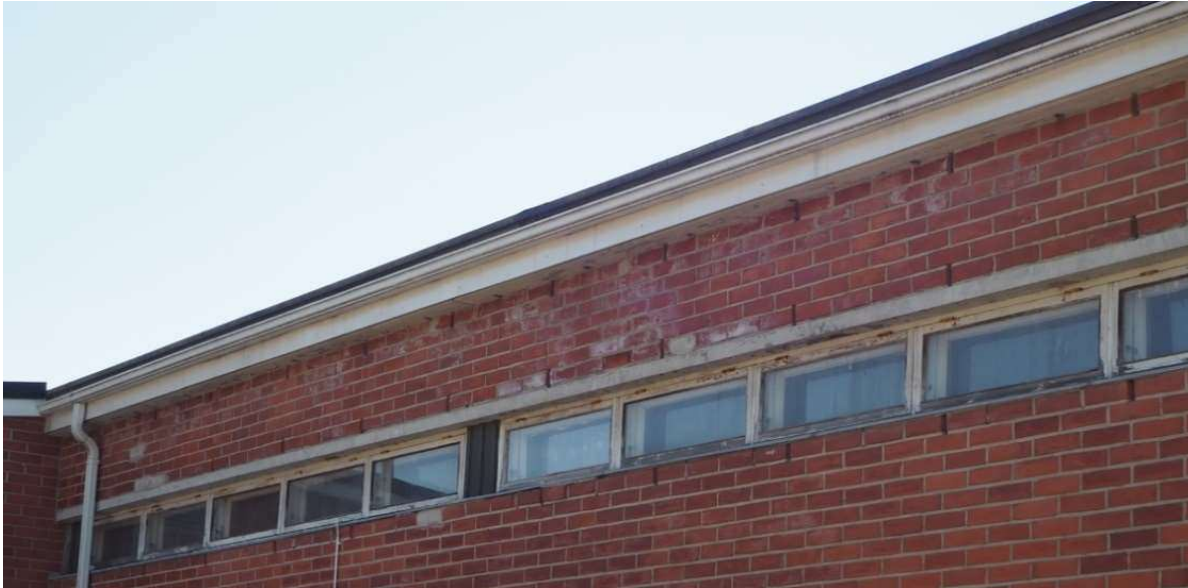
Alkuperin matalan rakennusosan julkisivuja koristivat seinän yläreunaan sijoitetut matalat nauhaikkunat, jotka ovat jäljellä enää vain pienellä osalla koillispuoleisella julkisivulla. Nauhaikkunoita rytmittivät vihreät pystypeltiset umpiosat. Myöhemmin umpiosat on suurimmalta osin korvattu ruskeaksi peittomaalatuilla pystypaneeleilla.

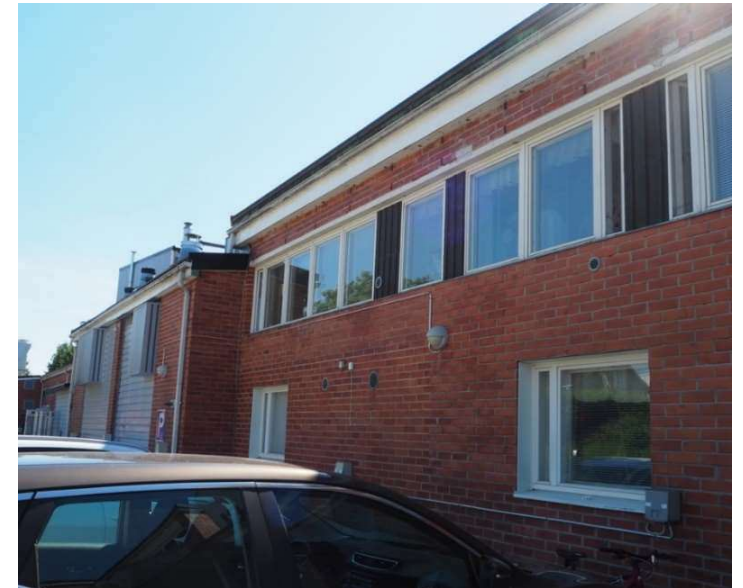
Alkuperäisten ikkunoiden puuosat ja listoitukset ovat heikossa kunnossa. Liiketiloina toimineissa tiloissa on ikkunoiden ulkopinnassa alkuperäiset puiset lasituslistat. Monin paikoin ikkunoita on uusittu joko puurakenteisena tai alumiini-ikkunoina.

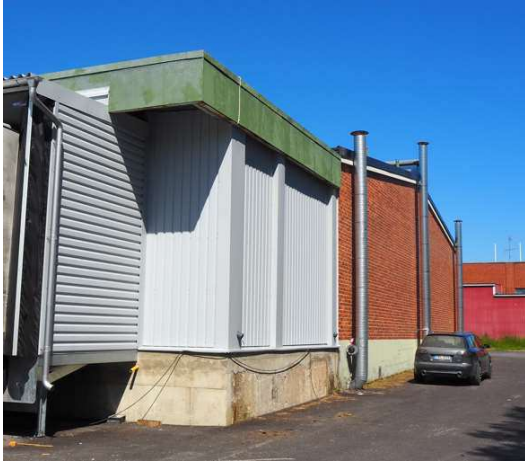
Vesikattoa on uusittu, mutta muutoksen tarkempaa ajankohtaa ei ole tiedossa. Alkuperäiset betoniset räystäät ovat lyhyet ja umpinaiset. Räystäiden betonirakenteet ovat osin murtuneet ja niissä on havaittavissa vähintään maalipintojen irtoamista.

Yläpohjan ilmanvaihto on suunniteltu alun perin toteutettavaksi noin metrin välein sijoitettujen räystään alapinnoilla sijaitsevien pyöreiden reikien kautta. Yläpohjan tuule- tusta ei ole tehostettu muutos- tai korjau- töiden aikana.

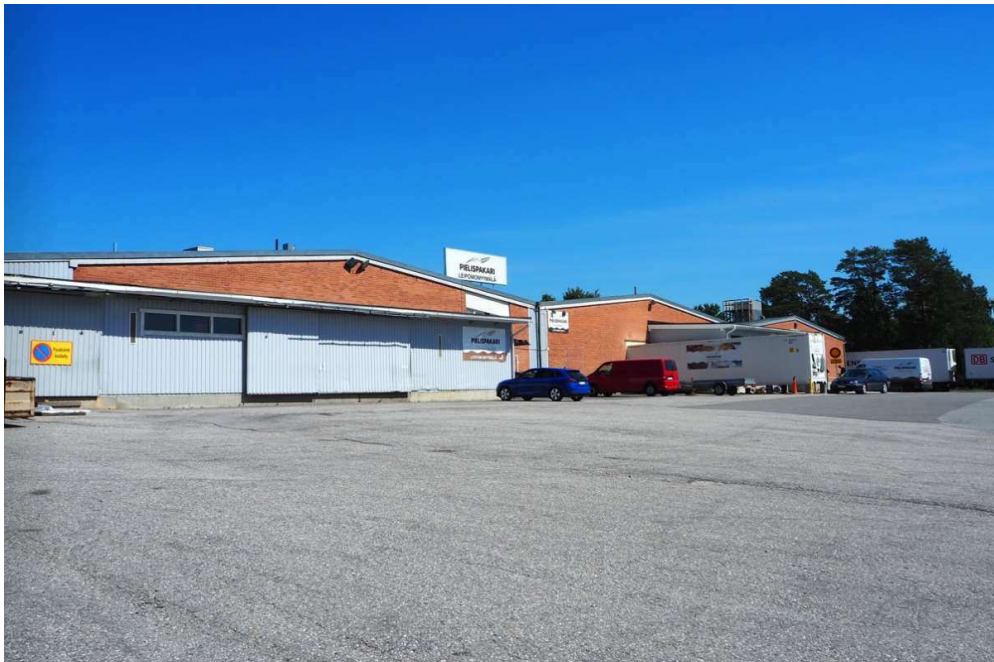
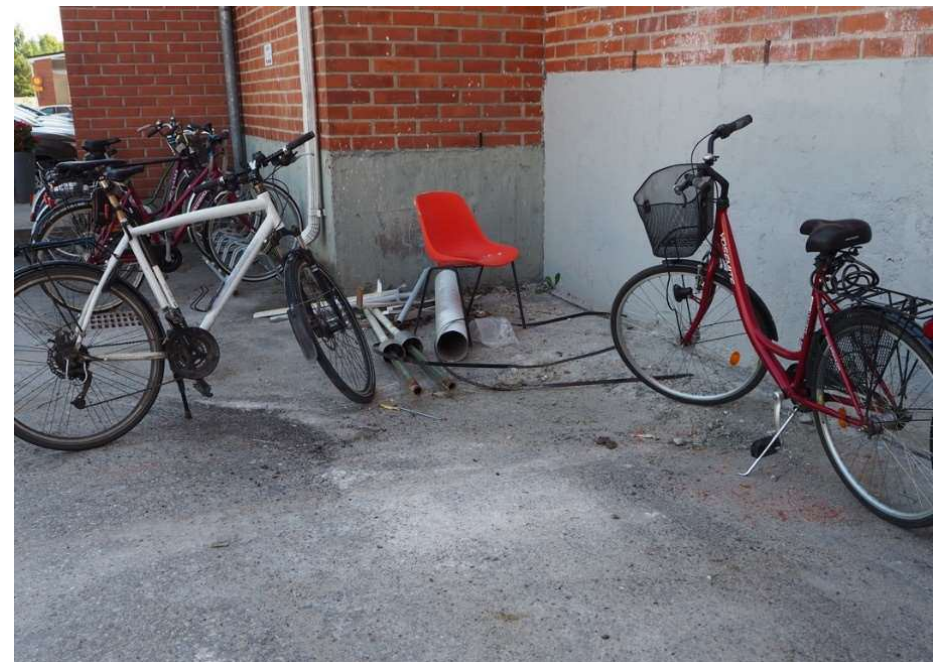
Alapuolella: Rakennuksen koillispuolelta otetussa kuvassa asfaltti on painunut monin paikoin rakennuksen vierustalta eivätkä vedet kulkeudu sadevesikaivolle saakka.
