| | Kohteen nimi<br>Mustosenkatu 1 | | | | | |

JOENSUUN KODIT OY

# KUNTOARVIORAPORTTI

Mustosenkatu 1  
80170 JOENSUU

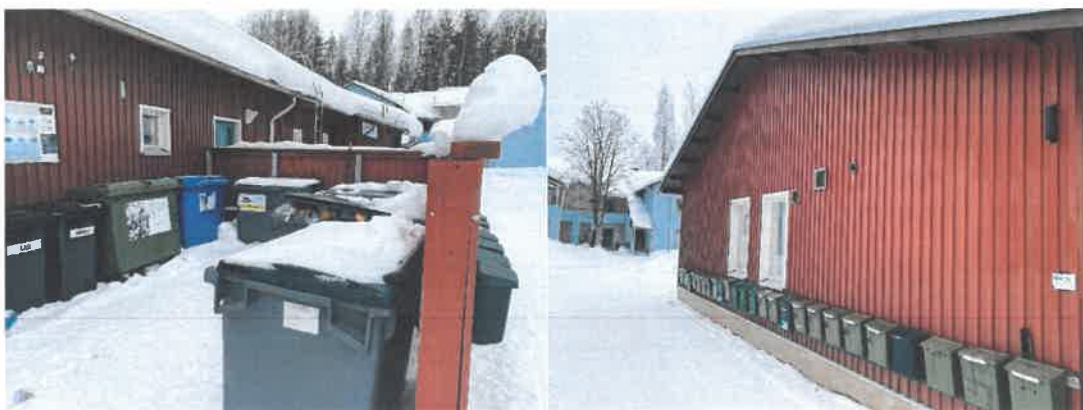
Pihalle on sijoitettu telineet pyykinkuivaukseen ja tamppaukseen. Telineet ovat perus kunnossa. Huoltoon on varauduttava jakson aikana. Kiinteistön numerot ovat näkyvillä. Kiinteistö ja huoneisto numerointi on erityisen tärkeää pelastusviranomaisia varten. Kiinteistön roska-aitaus on talousrakennuksen vieressä avonaisena. Aitaus on epäsiisti ja ei ole käytännöllinen. Suositellaan rakentamaan lukittava roskakatos. Tontilla on rajoittamassa puinen raja-aita. Aidan maalipinta on paikoin huono ja epäsiisti. Osassa laudoista lahovauriota. Aitojen kunto kannattaa tutkia laajemmin, mikäli päädytään maalaus-kunnostukseen. Postilaatit ovat rivissä talousrakennuksen päädyssä. Laatikot eivät ole tasallaan ja osa on erilaisia. Postilaatikoille suositellaan tekemään omilla jaloilla seisova rosterinen postilaatikkoryhmä.

Kuva 1: Jäteaitaus ja postilaatit.

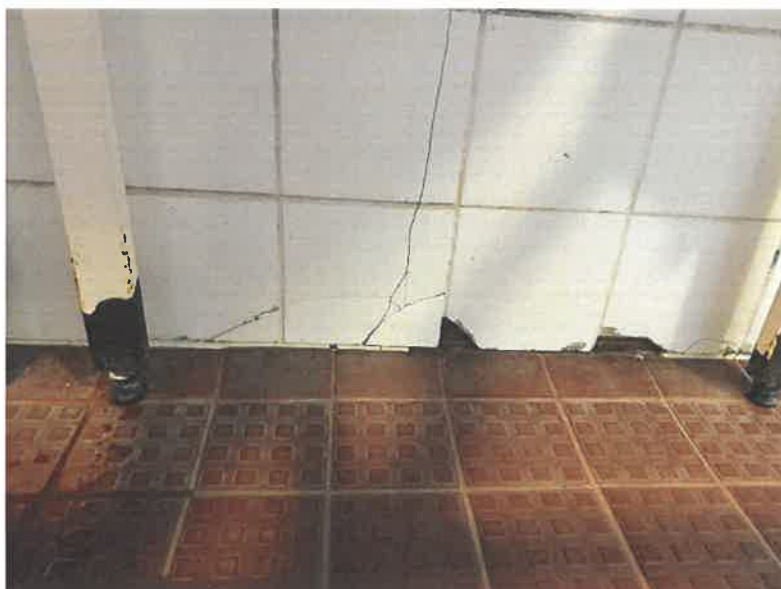
**Kuva 2: Pesulan seinälaatat ovat paikoin rikkoontuneet.**

Yleiset tilojen suunnittelu ja remontointi lähivuosina.

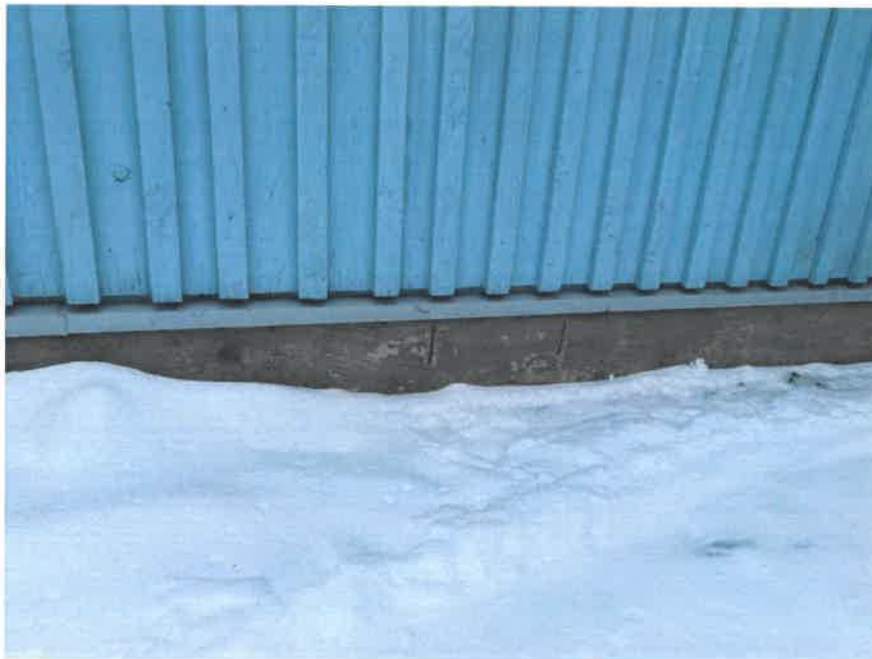
**Kuva 4: Pinnoittamaton sokkeli, josta paikoin näkyy teräkset.**

Sokkeleiden kunnostaminen salaojaremontin jälkeen.

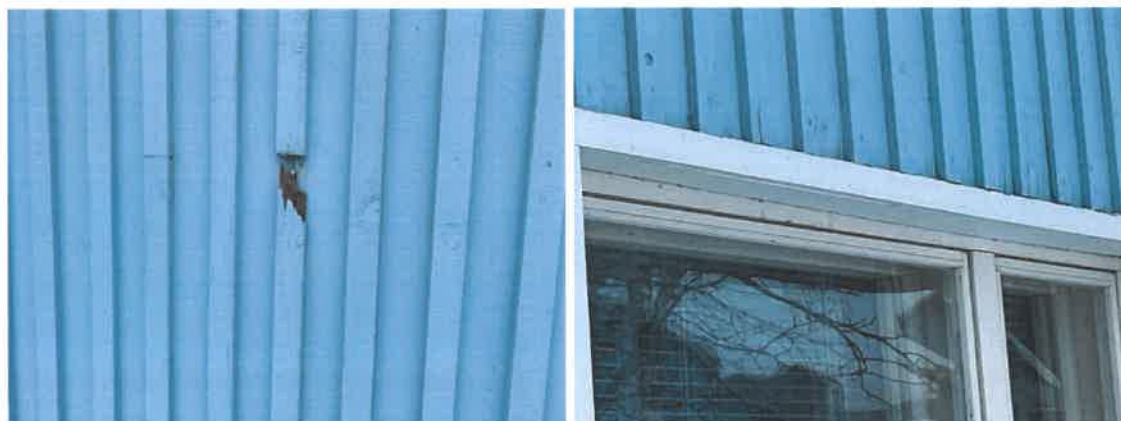
**Kuva 5: Esimerkki pystyrimojen saumojen lahovaurioista ikkunan päältä.**

Julkisivukorjauksen suunnittelu, tuuletuksen parantaminen ja pystyrimojen korjaus.

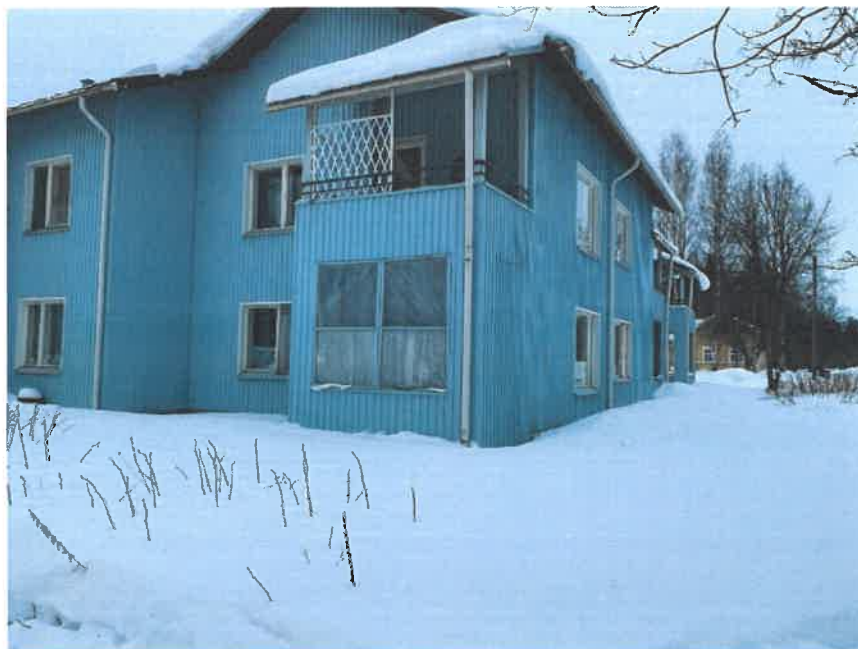
**Kuva 6: Puuosat ovat peruskunnossa. Maalipinta haalistunut varsinkin etelä ja länsipuolelta.**

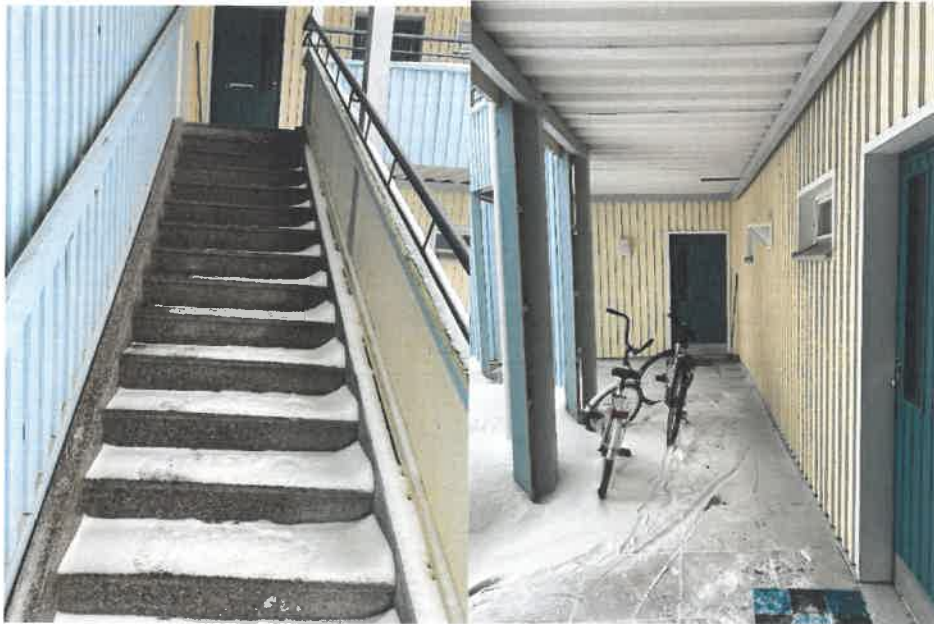
Luhtikäytäviin on pesubetonirappuset, jotka ovat siistit. Kaiteet ovat alaosa puuta ja käsijohteena teräskaide. Kaiteen yläosassa olevat lankut ovat osittain pehmenneet. Käytävän lattia on betonia, jonka alla on itsekantava profiilipelti. Pellit ovat alapuolelta siistit. Betonipintaa ei ole käsitelty. Käytävien pilarit ja katon kannatin palkit ovat rautaa ja niissä on maalin hilseilyä ja pintaruostetta.

**Kuva 7: Luhtikäytäviä.**

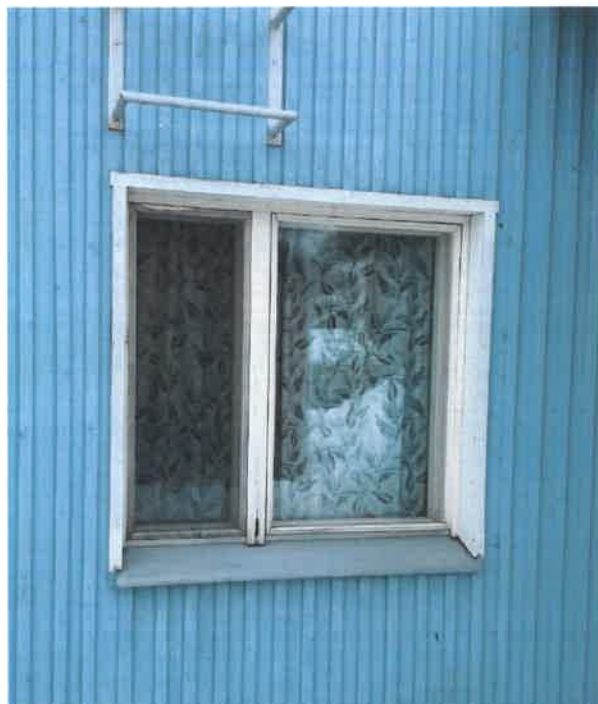
**Kuva 7: Ikkunapuitteissa lahovaurioita.**

Rakennusten ikkunoiden uusiminen.

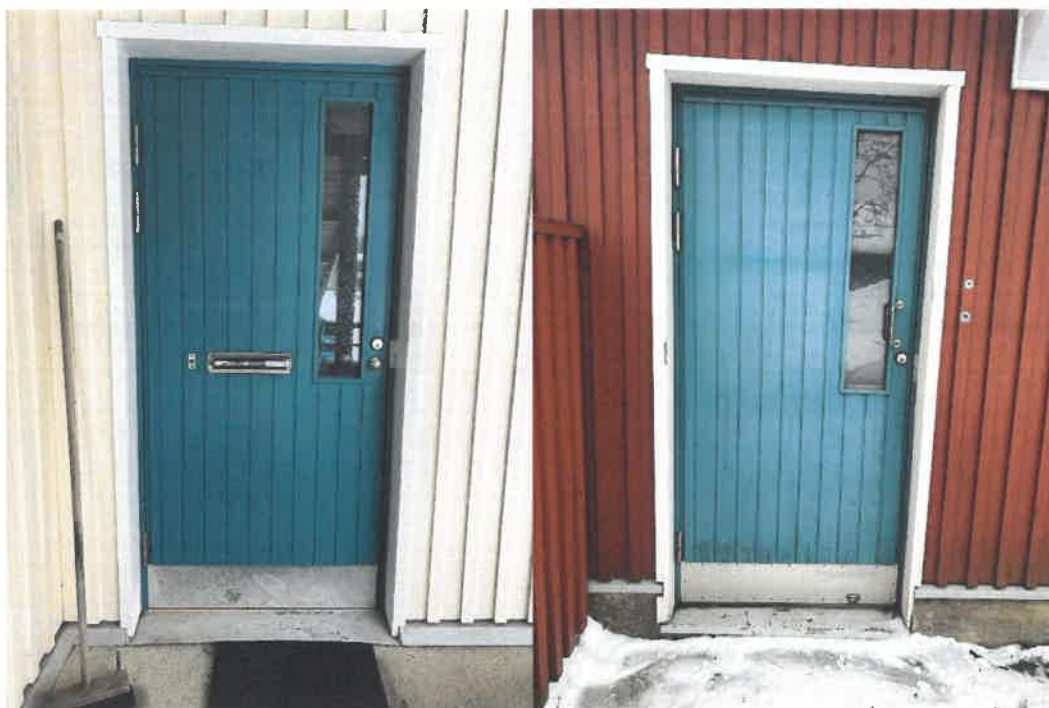
**Kuva 8: Huoneiston ulko-ovi ja yleisten tilojen ovi.**

Ulko-ovien huolto tai uusiminen, parvekeovien ja yleisten tilojen ovien uusiminen.

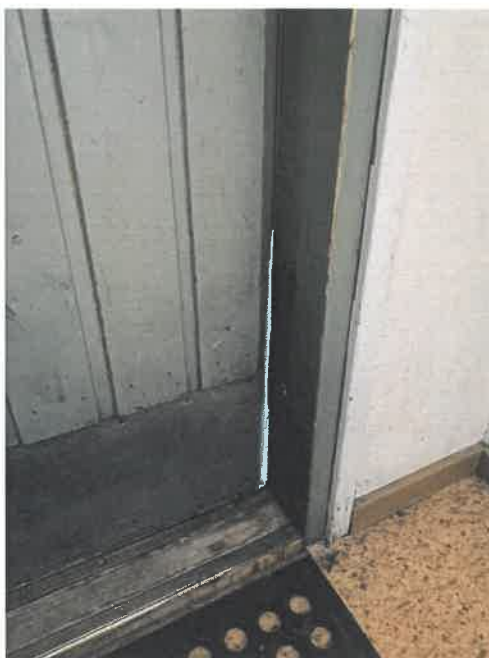
**Kuva 9: Yleisten tilojen pääovi uusissa.**

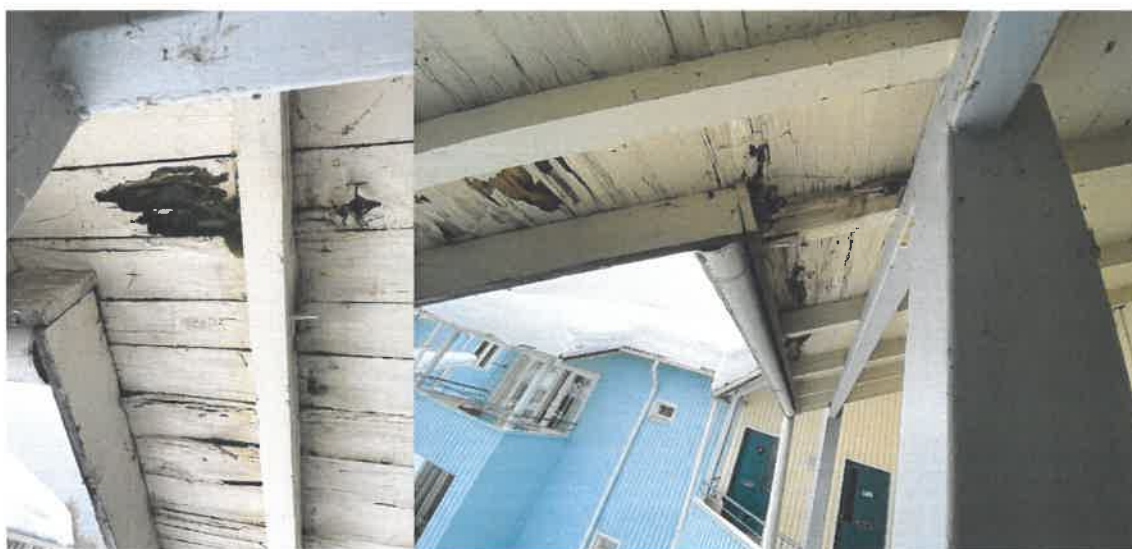
**Kuva 10: Jokaisessa talossa on räystäällä näitä lahovaurioita.**

Vesikaton tarkastus kesällä, jonka mukaan toimenpiteet. Jo tulleiden lahovaurioiden takia katto joudutaan mahdollisesti jo uusimaan.

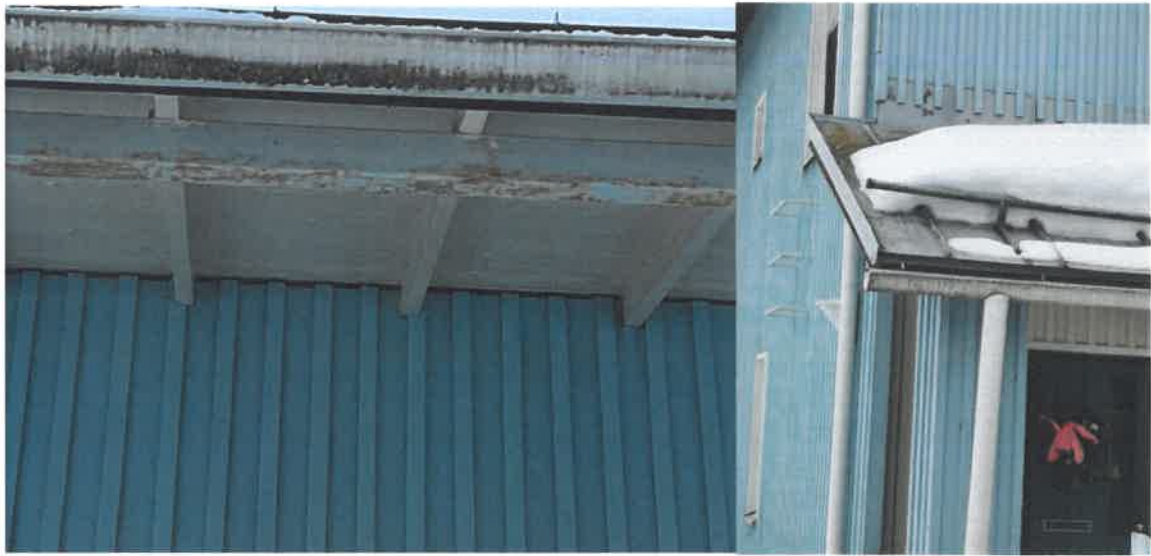
**Kuva 11: Vesikatto ja kourut ovat ulkopuolelta likaiset, alla rautapalkin ruosteisuutta.**

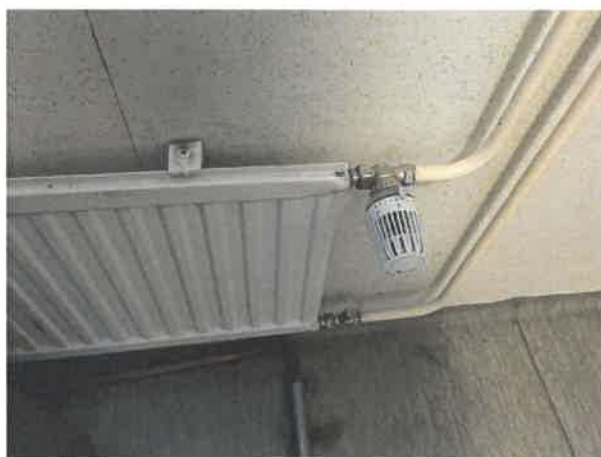
Lämpöpatterit ovat alkuperäisiä levypattereita. Pattereiden termostaattiset patteriventtiilit on uusittu mallia TA.

Kuva 12: Patteri ja patteriventtiilit talousrakennuksesta.

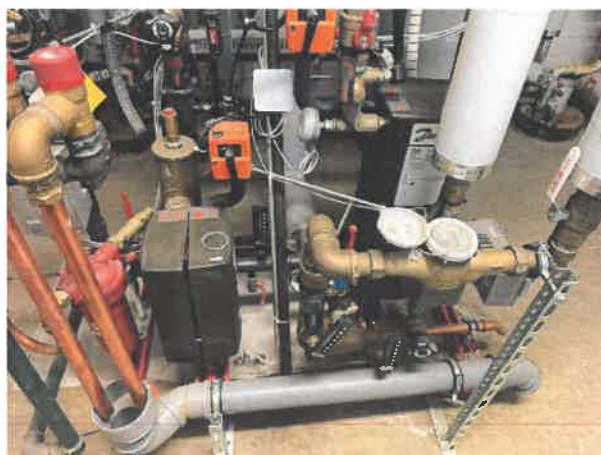
Kiinteistö on liitetty Joensuun kaukolämpöverkkoon. Siirrin on uusittu 2017 (Danfoss), johon on myös uusittu lämmönsäätöautomaatiikka (Fidelix). Lämpöjohtoverkosto on alkuperäinen teräsputkisto. Lämpöputket kulkevat rakennuksen ulkoseinustalla verhokotelossa yläjakoisena ja kytkentäputki tippuu sieltä aina patterille. Lämpöjohtokanaalit ovat alkuperäiset raupaputket, kaikki talot menevät kuvien mukaan omina linjoinaan. Linjasäätöventtiileiden kuntoa ei päästy tarkastamaan.

Kuva 13: Nykyinen lämmönsiirrin.

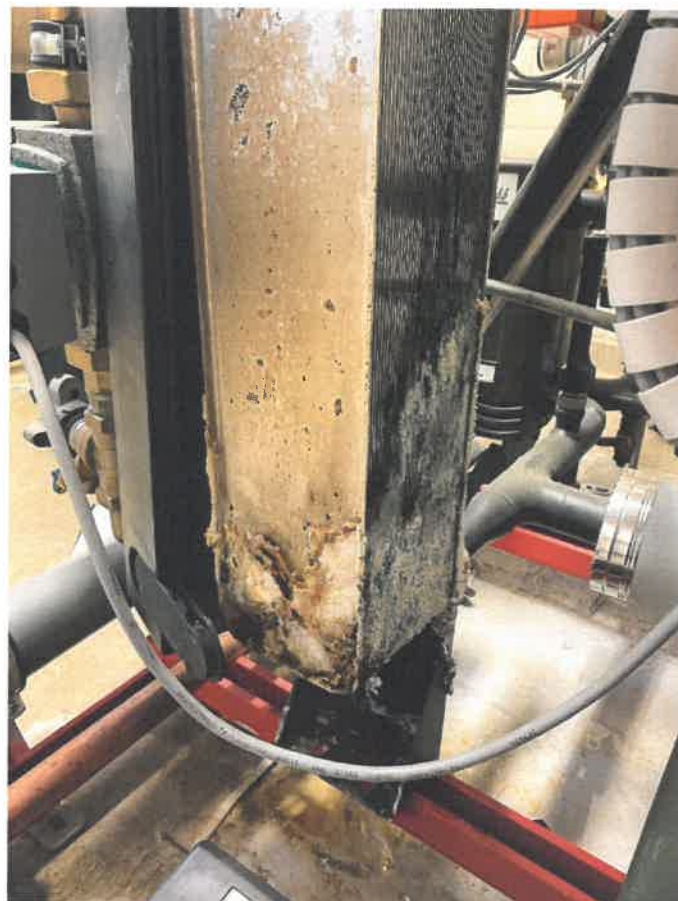
Kiinteistön käyttövesiputkisto on alkuperäinen vuodelta 1987 ja eristetty mineraalivillakourueristeellä. Keittiölle menet putket lattiarakenteessa suojaputkessa. Tonttijohdon pystyputki on muovia ja paineenalennusventtiili on. Siirtimeltä lähtevä lämpimän käyttöveden lämpötila heijasi 56 - 59 asteen välillä. Tarkastuksella huomattiin, että siirrin pakka vuotaa ja heijaus johtuu varmasti siitä.

Kuva 14: Lämpimän käyttöveden siirrinpakka vuotaa.

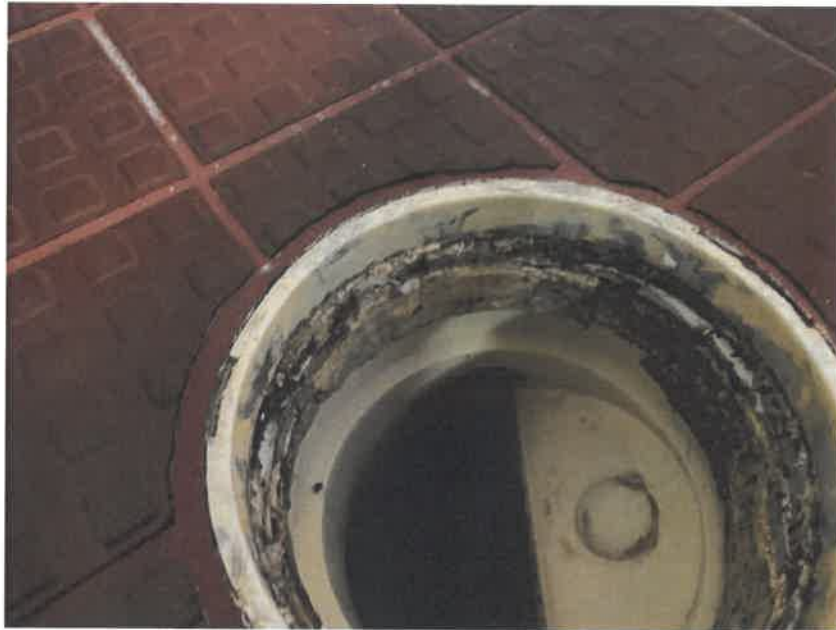
Rakennuksen jätevesiviemärit ja lattiakaivot ovat muovia. Saunaosastolla havaittiin, että korokerengas olivat murentuneet ja siitä näkyi betoni. Lattiakaivot tulee kaikki tarkastaa. Kattolla on asianmukaiset pakkassuojat viemärin tuuletukselle.

**Kuva 15: Korokerengas on hapristunut pois kaivosta.**

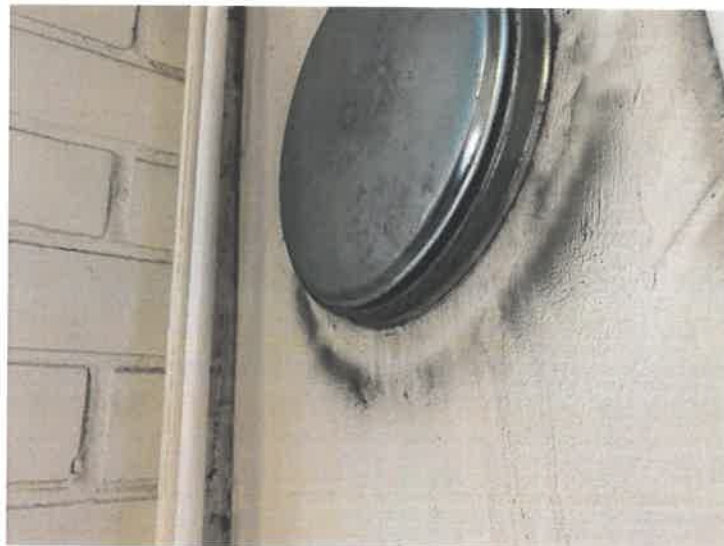
**Kuva 16: Kuivaushuoneen venttiili kiinni.**

Asunnoissa ja yleisissä tiloissa varmistetaan, että poistoilmanvaihto saa riittävästi korvausilmaa ja reitit ovat selvät. Isomman remontin yhteydessä ilmanvaihto kannattaa koneellistaa kokonaan.

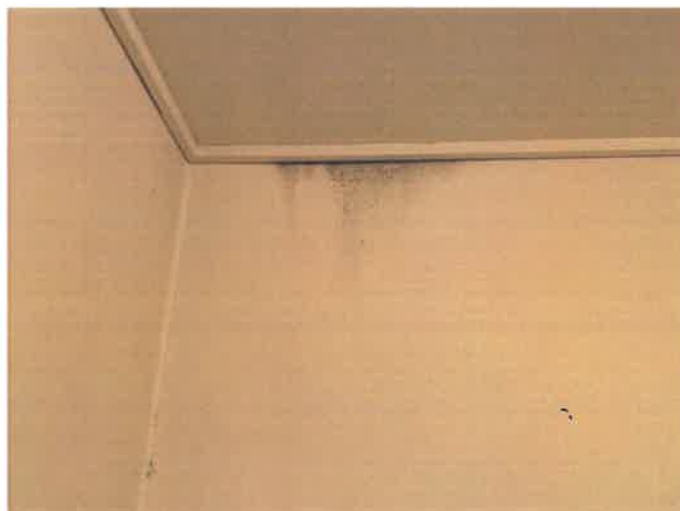
**Kuva 17: Siivouskomeron katossa ilmajäljet.**
