# Rantakylän uimahallin esteettömyyskartointus 7. ja 9.3.2023

Henna Karhapää (FT, ESKEH)  
Joensuun Setlementti ry

- Rantakylän uimahallin esteettömyyskartoitus toteutettiin 7. ja 9. maaliskuuta 2023.
- Sää kartoituksen aikaan: aurinkoinen pakkasilma (-12 C).
- Kohteesta on pyydetty kartoitus osana rakennuksen peruskorjausta.
- Kartoituksen toteutti Invalidiliiton valtuuttama esteettömyyskartoittaja Henna Karhapää.

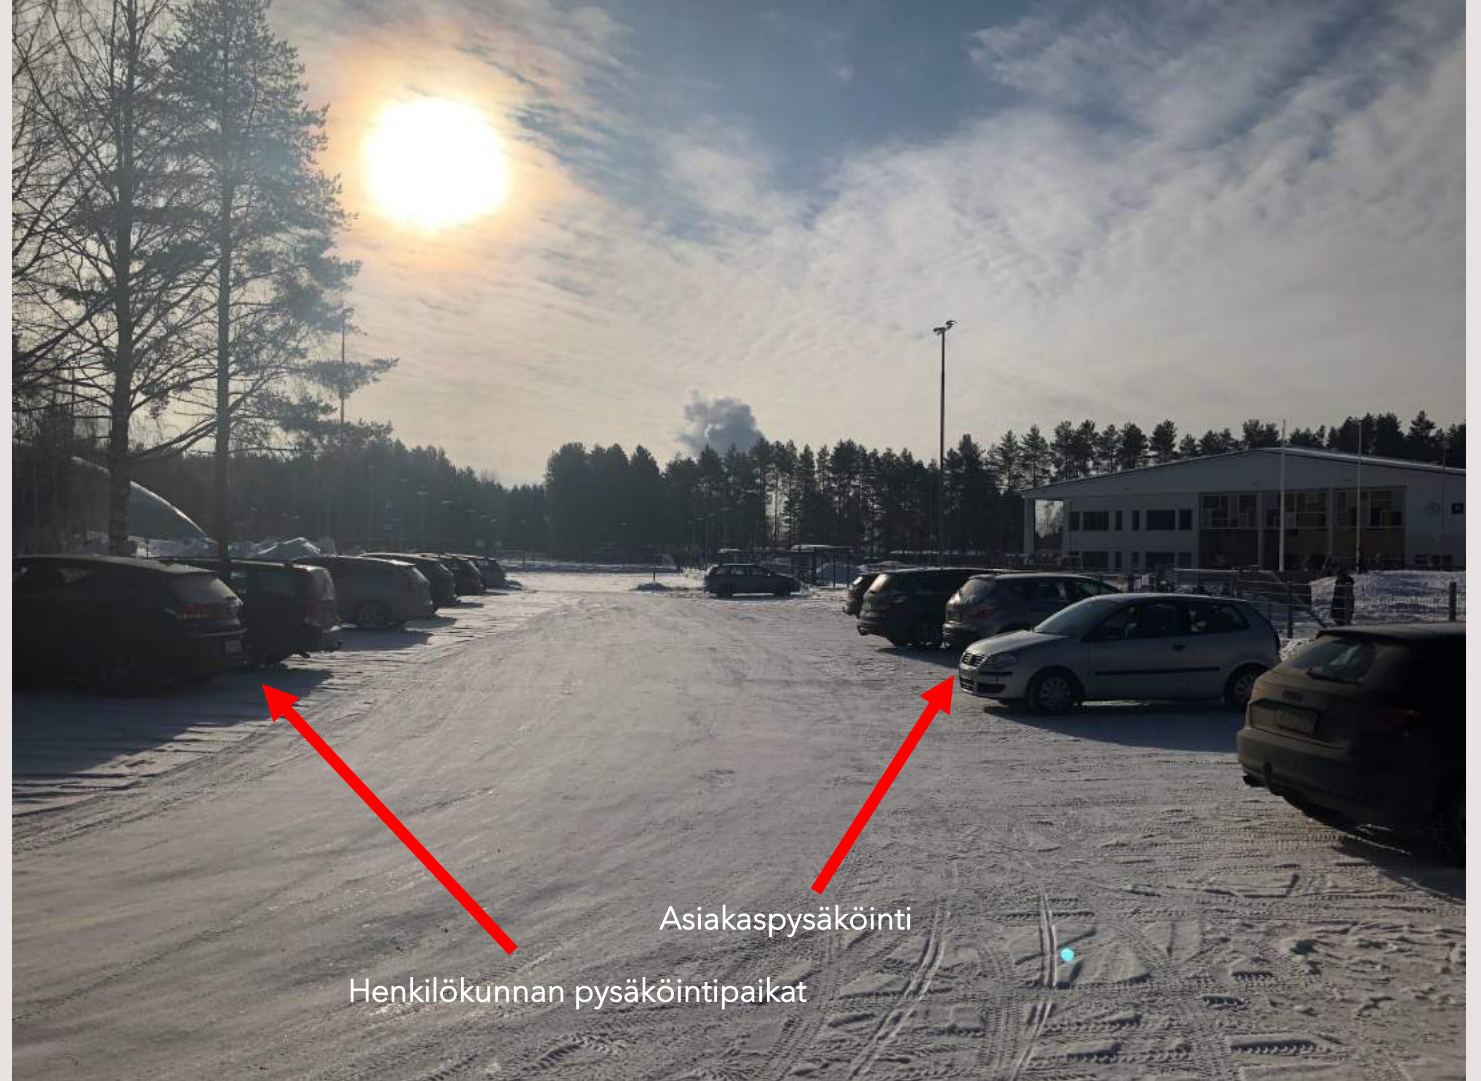
- Uimahallin sivussa on pysäköintialue, jossa on 2 kpl vammaispysäköintipaikkoja, henkilökunnan pysäköintipaikat, saattoliikennepaikkoja sekä merkitsemättömiä pysäköintipaikkoja.
- Pysäköintialue on valaistu (valaistuksen voimakkuutta ei voitu mitata, koska kartoitus toteutettiin päiväaikaan).

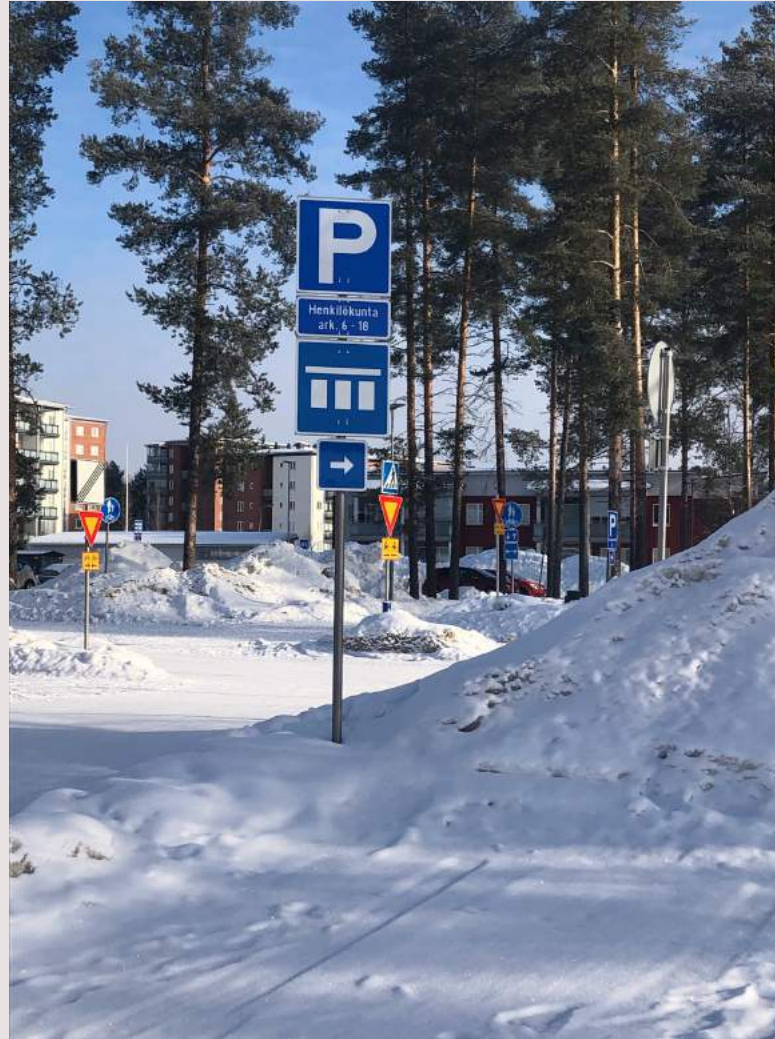
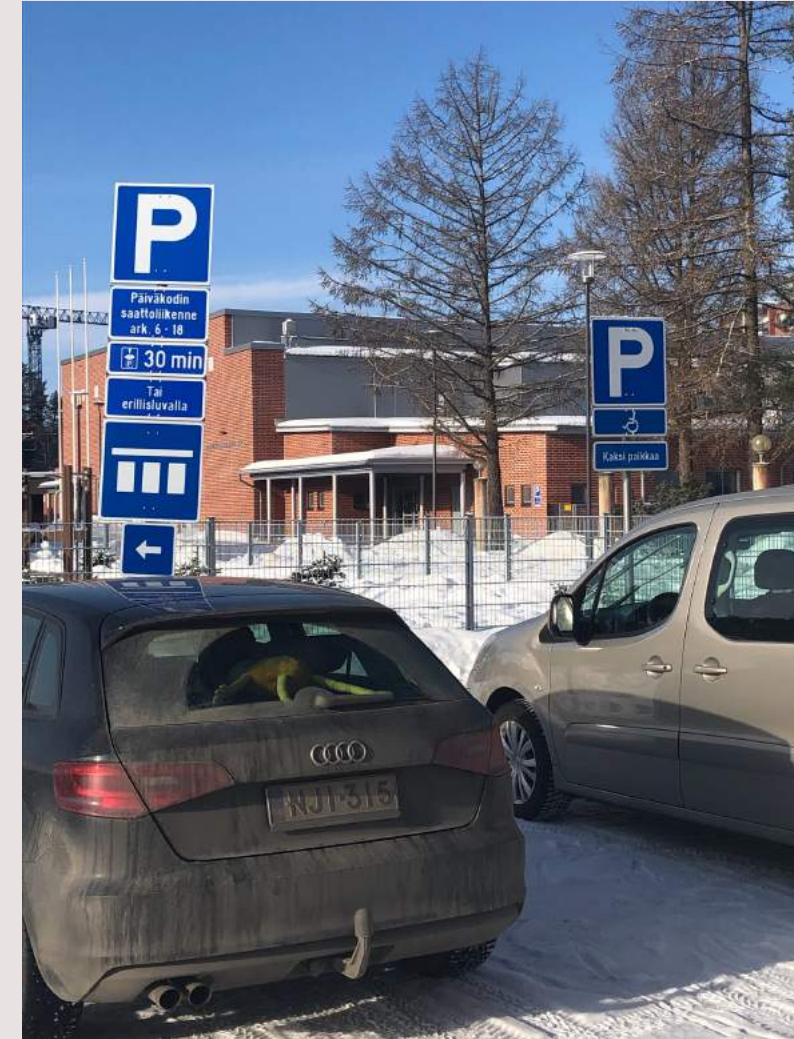
- Henkilökunnan autopaikat ovat yhdellä sivulla ja viereisen päiväkodin käytössä olevalle saattoliikenteelle on varattu 3 kpl 30 min pysäköintipaikkoja.
- Saattoliikenteen paikkojen vieressä olevia pysäköintipaikkoja ei ole merkitty ja niihin ei ole asetettu pysäköintiaikaa.
- Kadun toisella puolella on n. 12 kpl 4 h kiekollisia pysäköintipaikkoja.

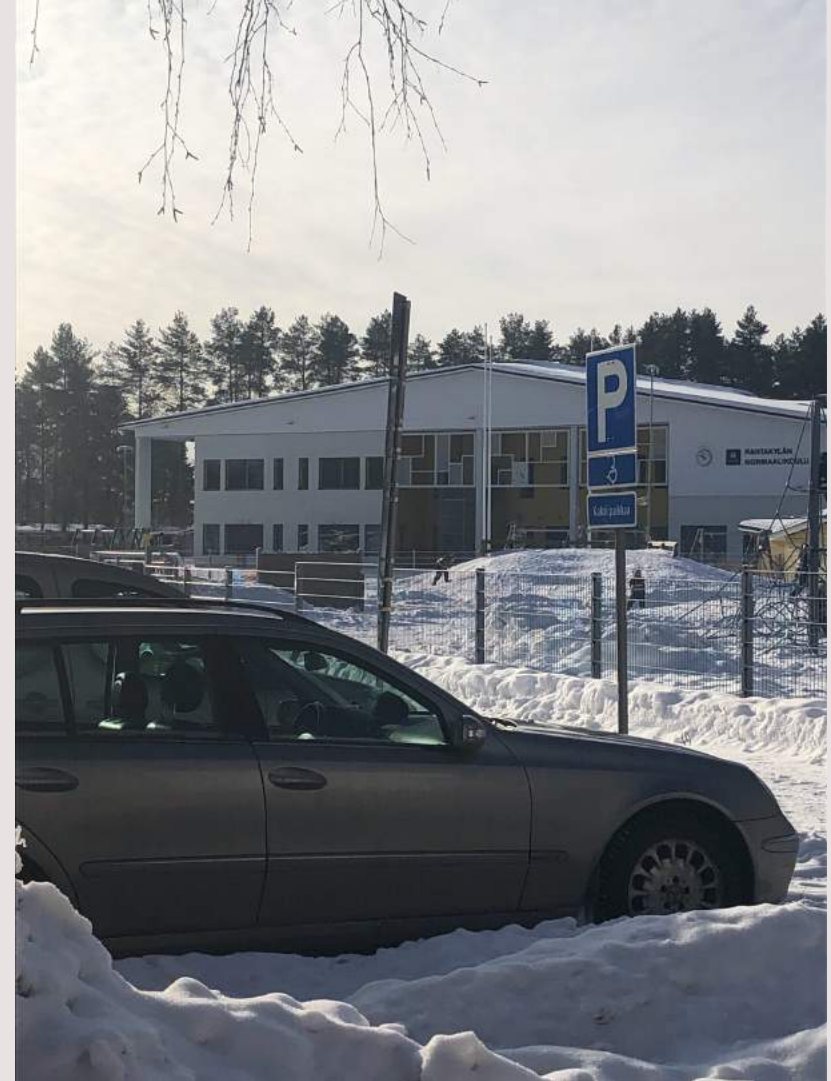
- Pysäköintialueella on 2 kpl vammaispysäköintipaikkoja.
- Vammaispysäköintipaikat on merkitty oikein, vaikka niiden etäisyys pääsisäänkäynniltä ja esteettömältä sisäänkäynniltä (luiska) on n. 50 m (määräys etäisyydelle on korkeintaan 10 m).
- Vammaispysäköintipaikkojen leveyttä ei voitu mitata lumen takia (määräys: leveys 3600 mm, pituus 5000 mm).
- Talviaikaan vammaispysäköintipaikkaa tarvitsevat henkilöt joutuvat hahmottamaan esteettömän kulkureitin pysäköintialueelta sisäänkäynnille lumen takia.
- Pysäköintialueen pintaa, sen tasaisuutta tai pintamerkintöjä ei voitu selvittää lumen määrän takia.

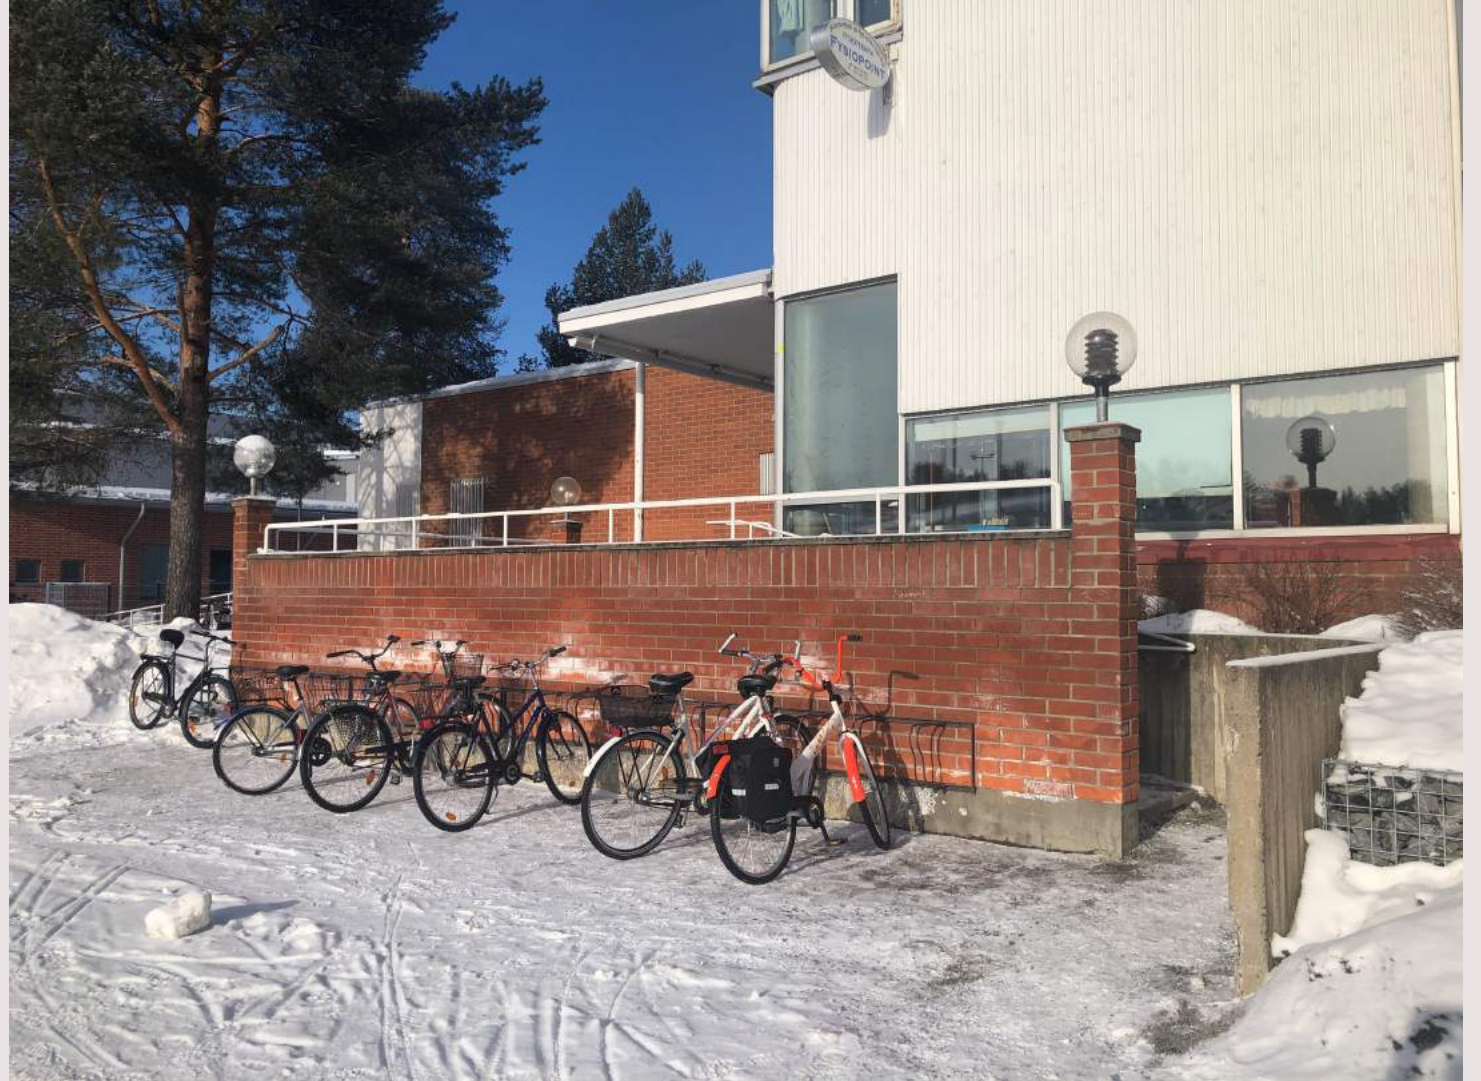
- Pyöräliikenteelle on varattu pyöräparkki lähelle sisäänkäyntiä portaiden viereen.
- Pyöräparkin luo ei ole opasteita, mutta sen sijainti erottuu piha-alueelle saavuttaessa.
- Henkilökunnan pyöräparkki on merkitty lapulla pääovien luona.

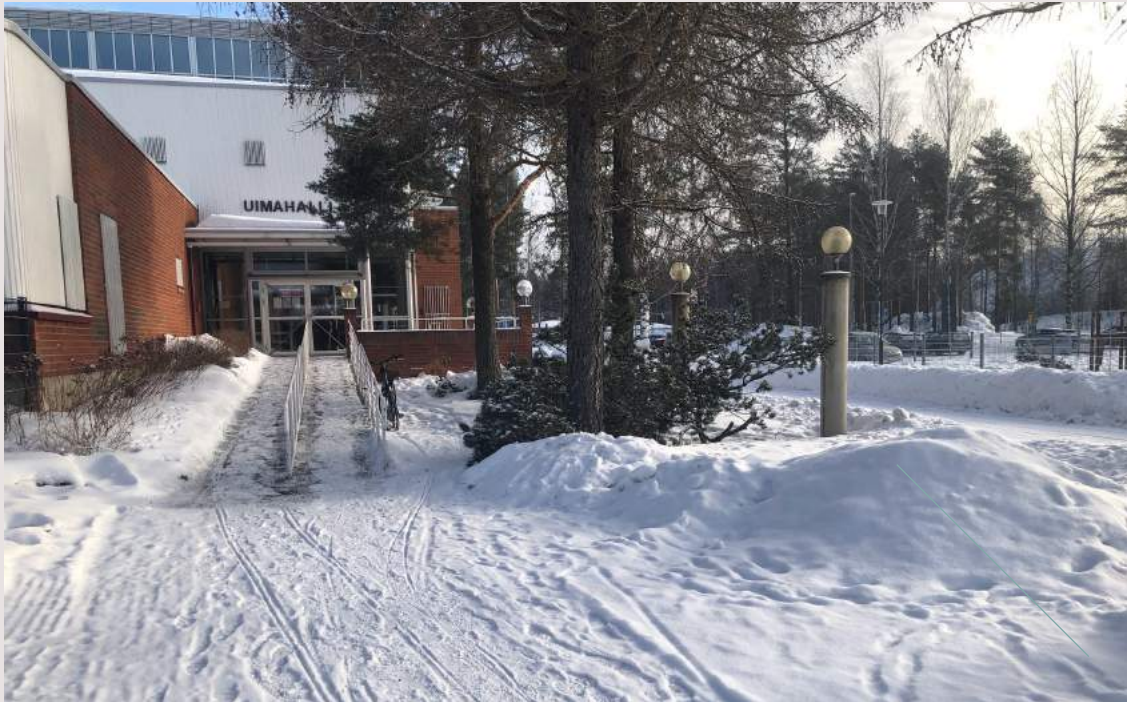
- Kohteen pääkulkuväylät ovat havaittavat, mutta reitillä ei ole opasteita esteettömälle kulkureitille (luiska).
  - Kulkuväylän vapaa leveys on 1,5 m – 5 m, mikä on riittävä (vähimmäisleveyden kriteeri 1,5 m).

- Kulkuväylän pituus- ja sivukaltevuutta ei voitu mitata lumen takia. Pituuskaltevuuden määräys on korkeintaan 5 % ja sivukaltevuuden kriteeri on 2 % (SuRaKu, Suunnittelu, rakentaminen, kunnossapito -esteettömyyskriteerit, myöh. "kriteeri").

- Luiskalle mennessä on havaittavissa loivaa kohoumaa, mutta ei huomattavia tasoeroja tai putoamisvaaraa (yli 500 mm).
  - Kulkureitin varrella ei ole levähdyspaikkoja.

- Kulkureitin pintamateriaalia ja sen tasaisuutta ei voitu arvioida lumen takia. Pinnan tulisi kuitenkin olla kova, tasainen, tasavärinen (ei anna vaikutelmaa tasoeroista) ja märkänäkin luistamaton. Kartoituksessa ei myöskään voitu arvioida kulkuväylän pinnan mahdollisia ohjausmerkintöjä lumen takia.

- Pääkulkuväylän tulisi olla vapaa sadevesikaivojen kansista sekä sadevesikouruista (kansi saisi olla enintään 20 mm ylempänä tai alempana kulkuväylän pintaa. Avokourun leveys korkeintaan 200-400 mm).

- Mahdollisilla kaltevilla osuuksilla tulisi olla yhtenäinen käsijohde (kahdella korkeudella; 700 mm ja 900 mm).
-

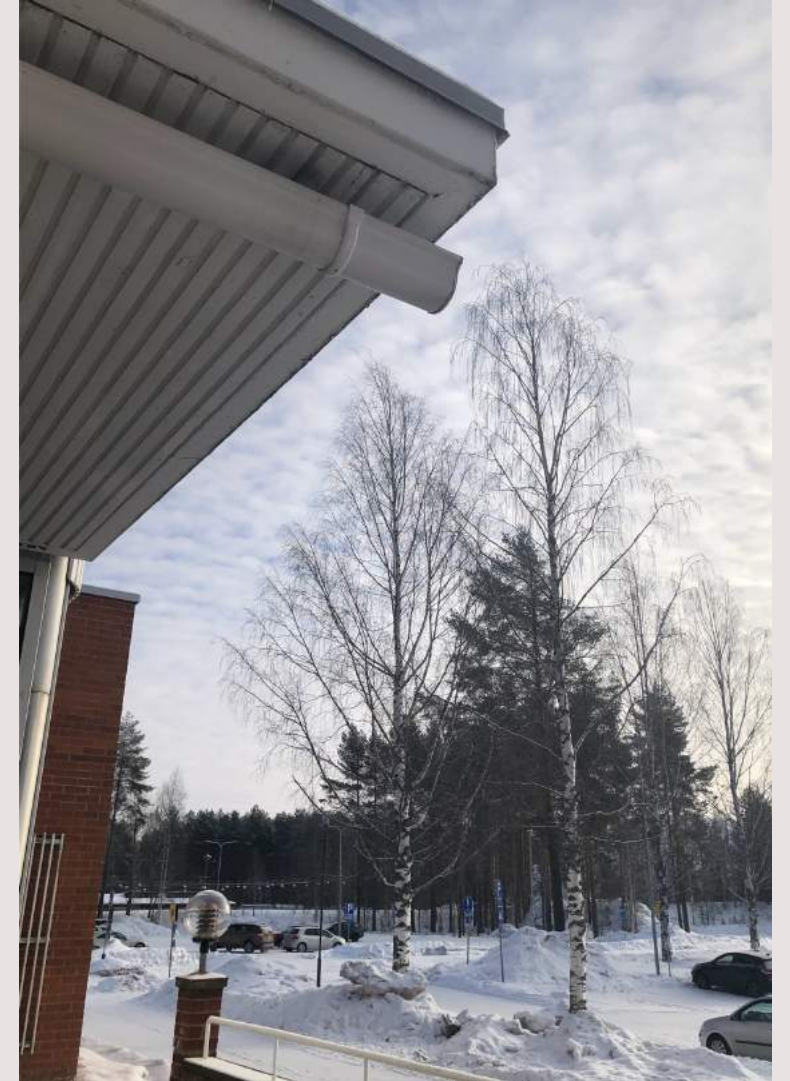
- Kulku luiskalle on rakennuksen sivussa kauempana ja erillään portaallisesta kulkureitistä. Vammaispysäköintipaikalta luiskalle johtava reitti on liian pitkä (50 m, kun määräys on 10 m).
- Kulkuväylä on talvella hiekoitettu, mutta kartoitusajankohtana silti jäinen ja hieman liukas.
- Kulkureitillä ei ole havaittavia sadevesikouruja, mutta sisäänkäynnin luona on katoksessa avonainen sadevesiputki, jota ei ole johdettu maahan.
- Kulkuväylä on valaistu tasaisesti. Valaistuksen voimakkuutta tai mahdollisia katvealueita ei voitu mitata kartoituksen ajankohtana (päivä).

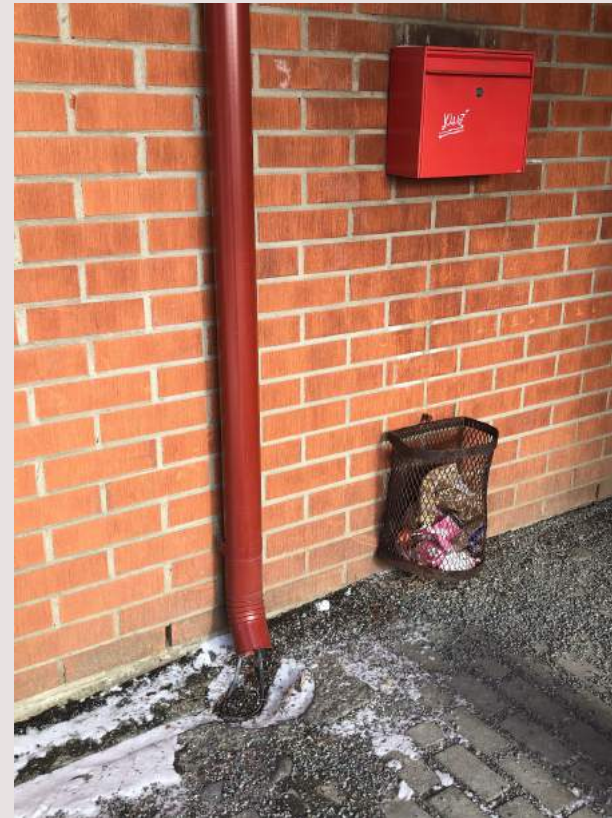
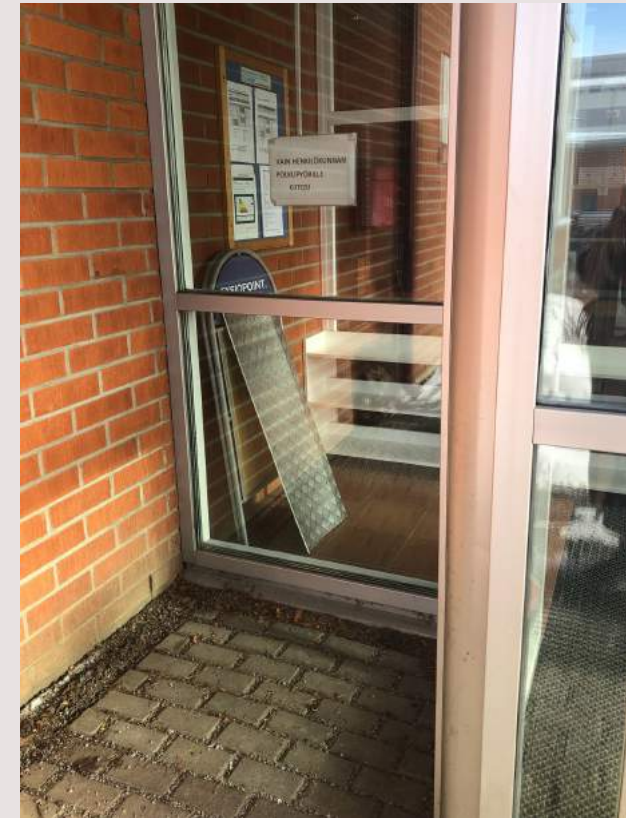
- Henkilökunnan pyöräpysäköinti sijaitsee ulko-oven vieressä olevassa pienessä syvennyksessä. Paikka on merkitty ikkunaan kiinnitetyllä lapulla.
- Sisäänkäynnin luona on seinän mukaisesti kulkeva sadevesikouru, joka ei häiritse pääsyä sisäänkäynnille.

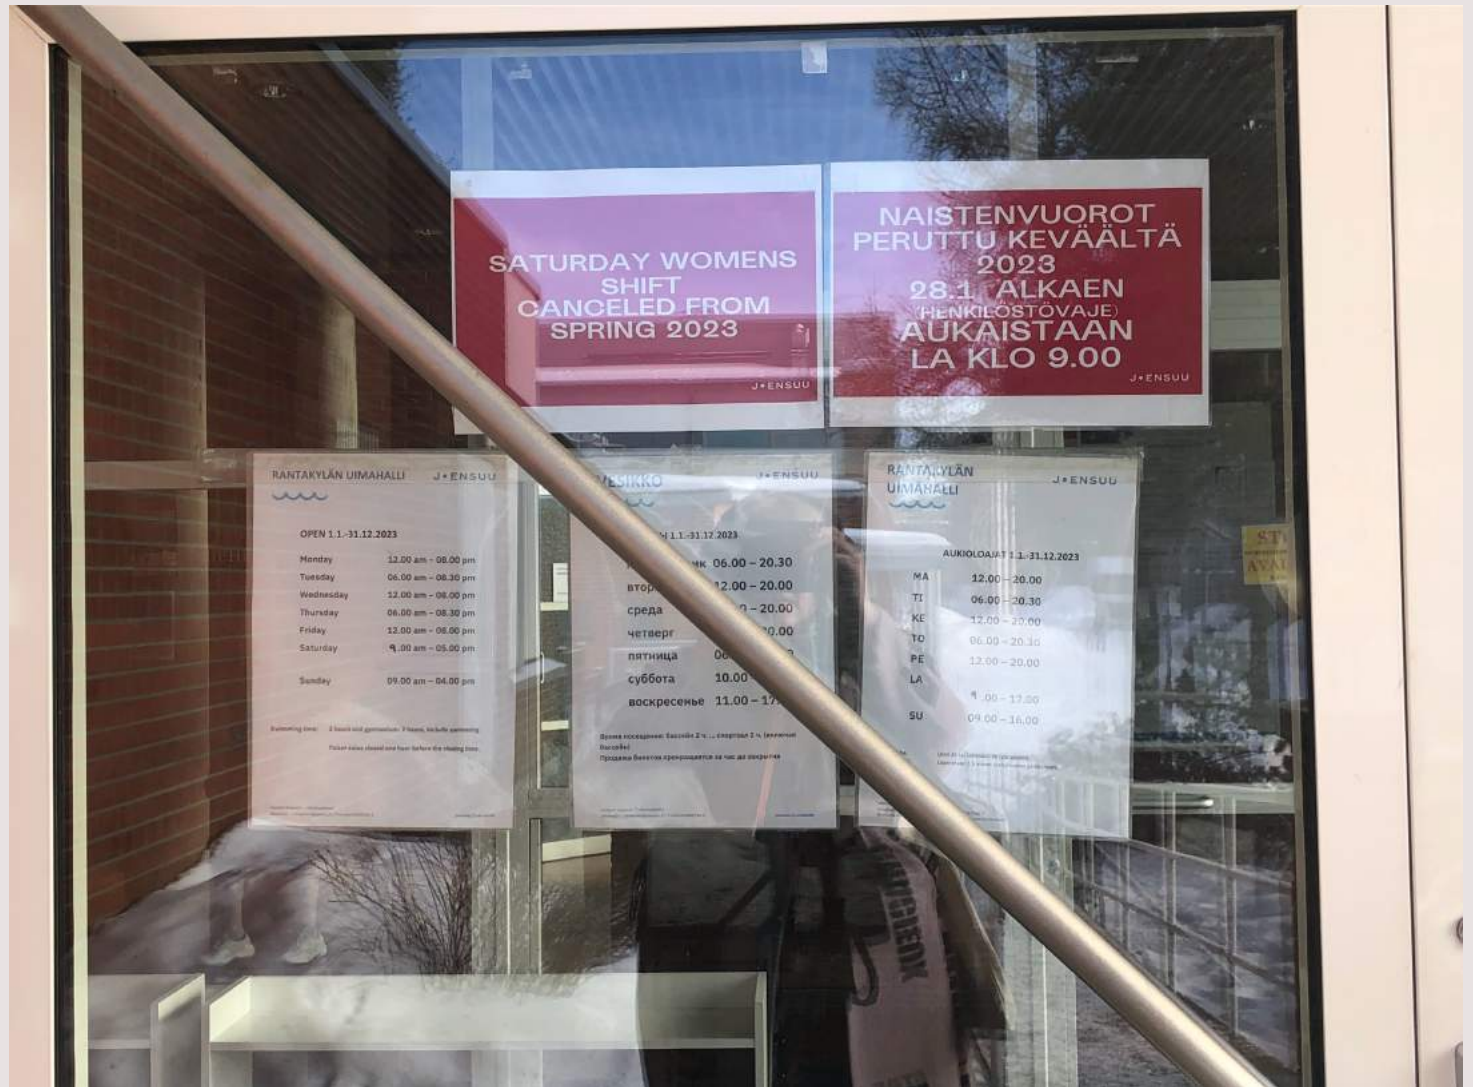
- Ulko-ovessa on tulosteena aukioloajat, mutta niiden kirjasin on pienikokoinen ja ovesta heijastuva valo vaikeuttaa tulosteen luettavuutta. Poikkipuolinen kaide estää myös tulosteen luettavuutta.
- Suositellaan mattapintaista ja suurikokoisempaa infoa aukioloajoista.

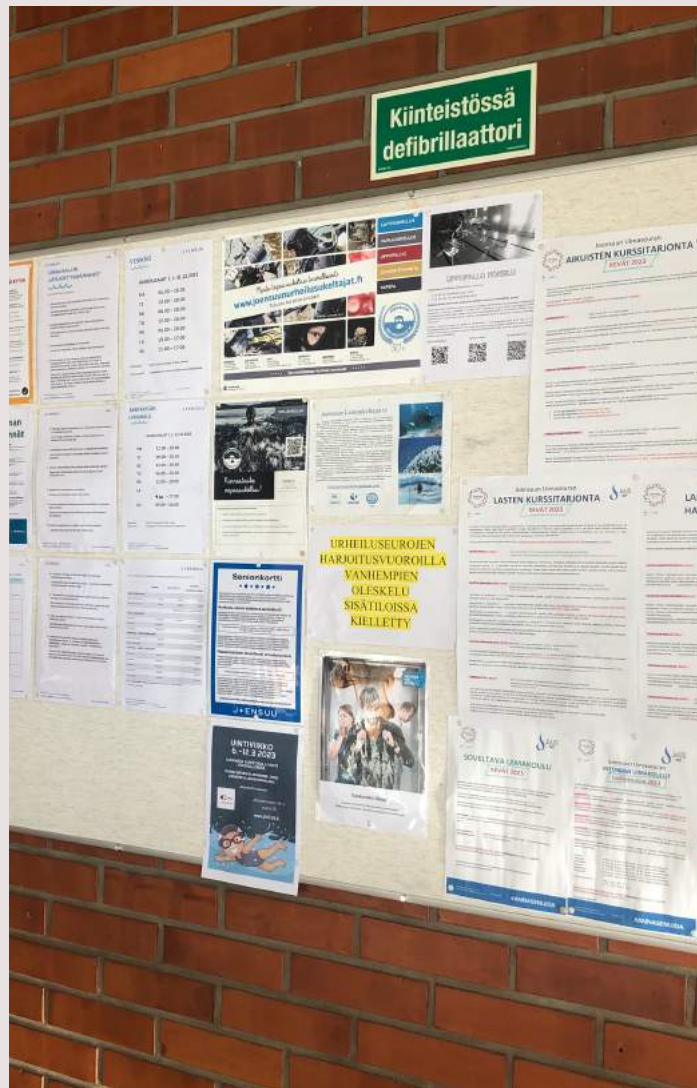
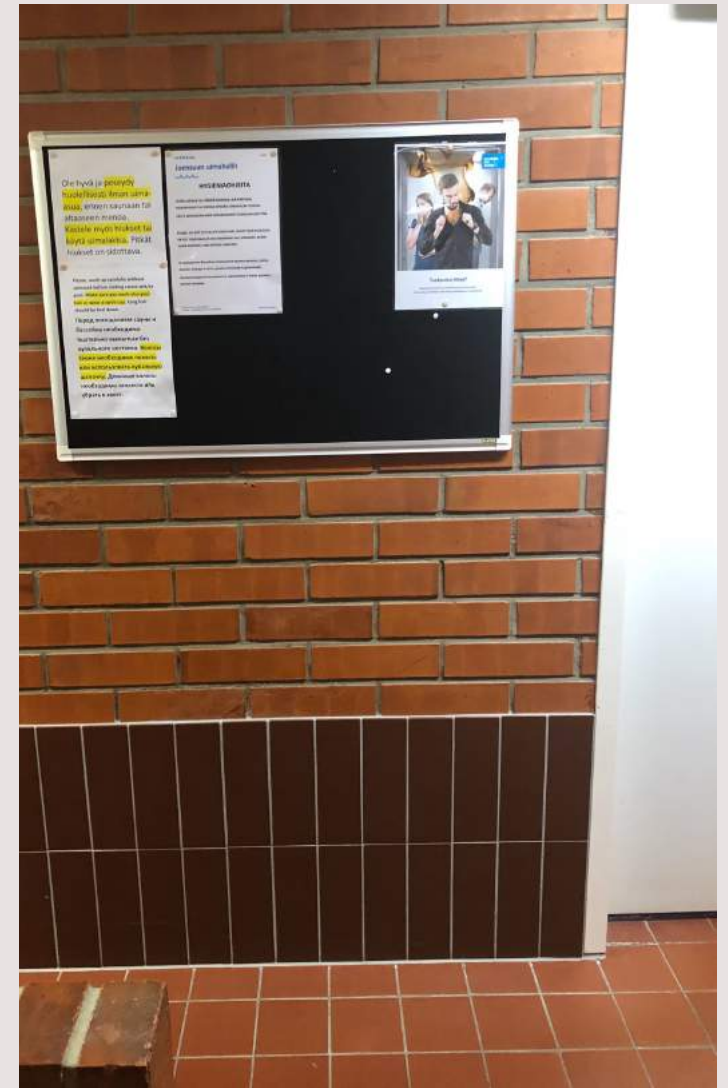
- Sisääntuloaulassa on ilmoitustaulu (keskikohdan korkeus lattiasta 1500 mm); se erottuu tummuuskontrastina taustastaan ja sen ääreen pääsee helposti myös pyörällisillä apuvälineillä.
- Ilmoitustaulun yläpuolella on kyltti "Kiinteistössä defibrillaattori". Kyltin voisi sijoittaa alemmaksi, jotta se näkyisi selkeämmin. Kyltissä on hyvä tummuuskontrasti.
- Oikeanpuoleisessa kuvassa naisten puolen ilmoitustaulu, jonka luo on esteetön kulku.

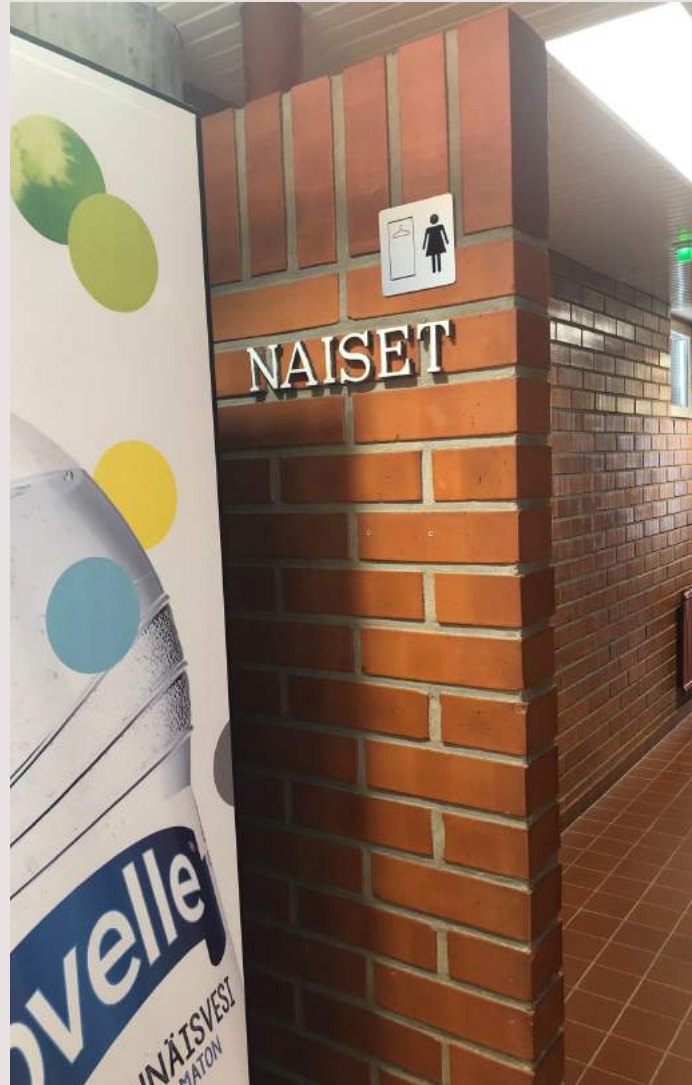
- Kyltit, joilla pukuhuoneet on merkitty ovat korkealla ja "NAISET"-kyltti erottuu huonosti, koska sen eteen on laitettu juoma-automaatti.
- Kylteissä on kuitenkin kuvasymboli, joka helpottaa niiden ymmärtämistä.
- Metallinen kyltti muodostaa hyvän tummuuskontrastin tiiliseinän kanssa.

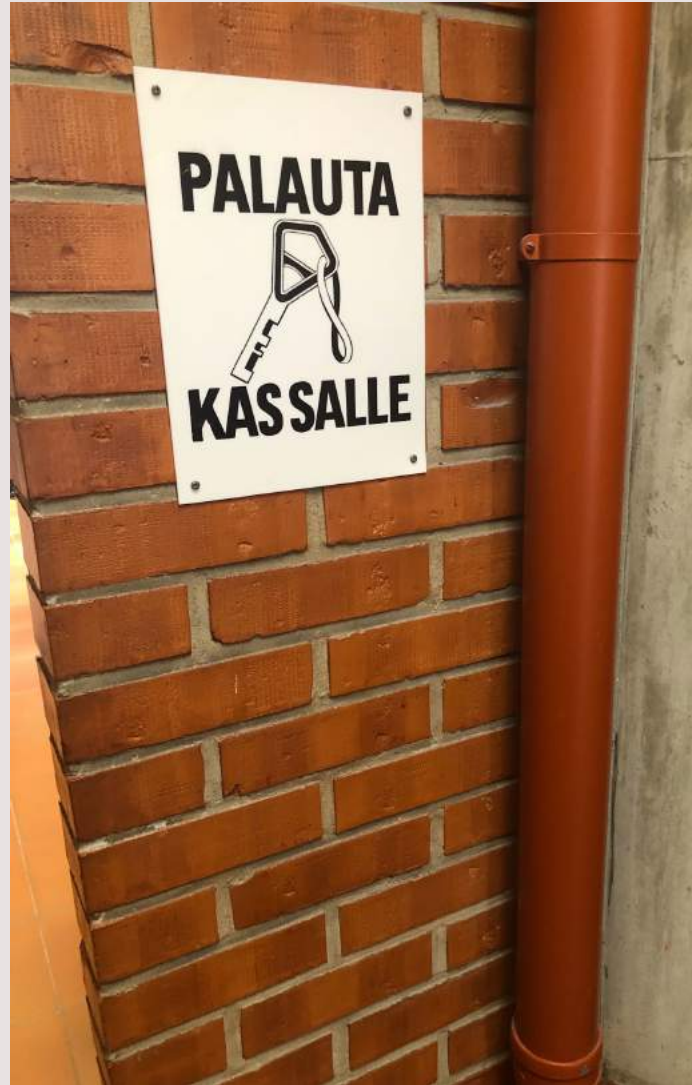
- Avainten palauttamisesta muistuttavia kylttejä on runsaasti ja ne on helppo havaita.
- Kuntosalin ovesta on symboli, mutta se on pienehkö ja näkyy huonosti 3 m päähän, kuten myös oven yläosassa oleva teksti "KUNTOSALI"

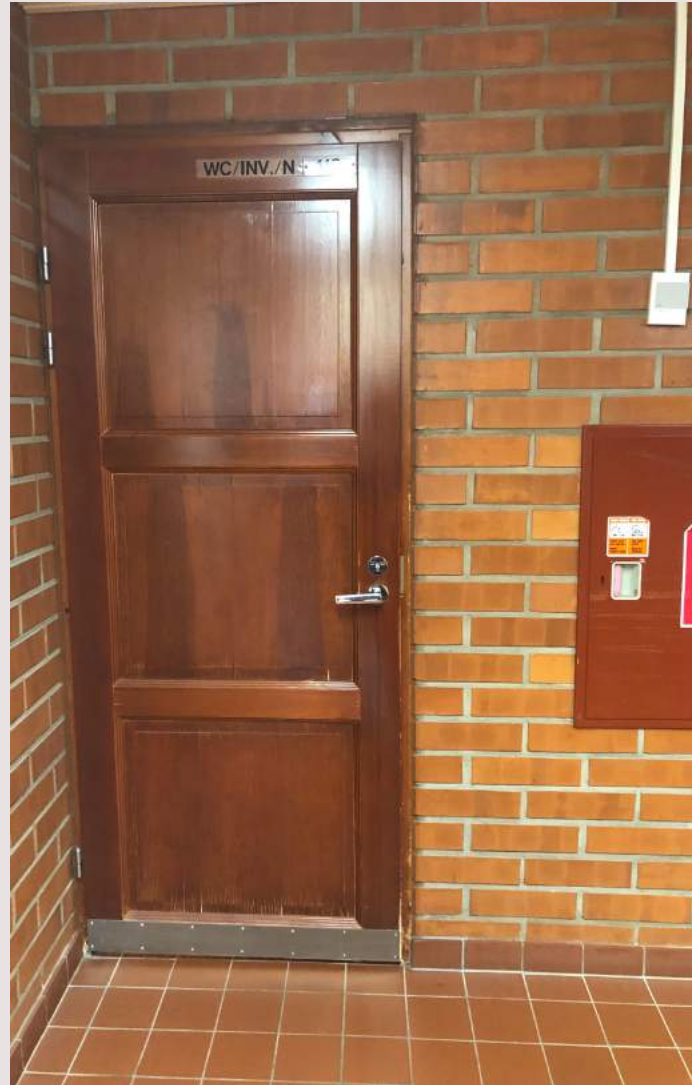
- Naisten puolen esteetön WC on huonosti merkitty ("WC/INV.N 110") ja sen ovi ei erotu tummuuskontrastina taustastaan.
- Ovessa ei ole kuvasymbolia tai tietoa kummalla puolella WC-istuinta on vapaata tilaa.
- Pesuhuoneen ovi erottuu tummuuskontrastina taustastaan, mutta sen kuvasymboli on pieni ja asetettu liian korkealle. "PESUHUONE"-teksti on vaikeasti luettavissa oven yläreunassa.

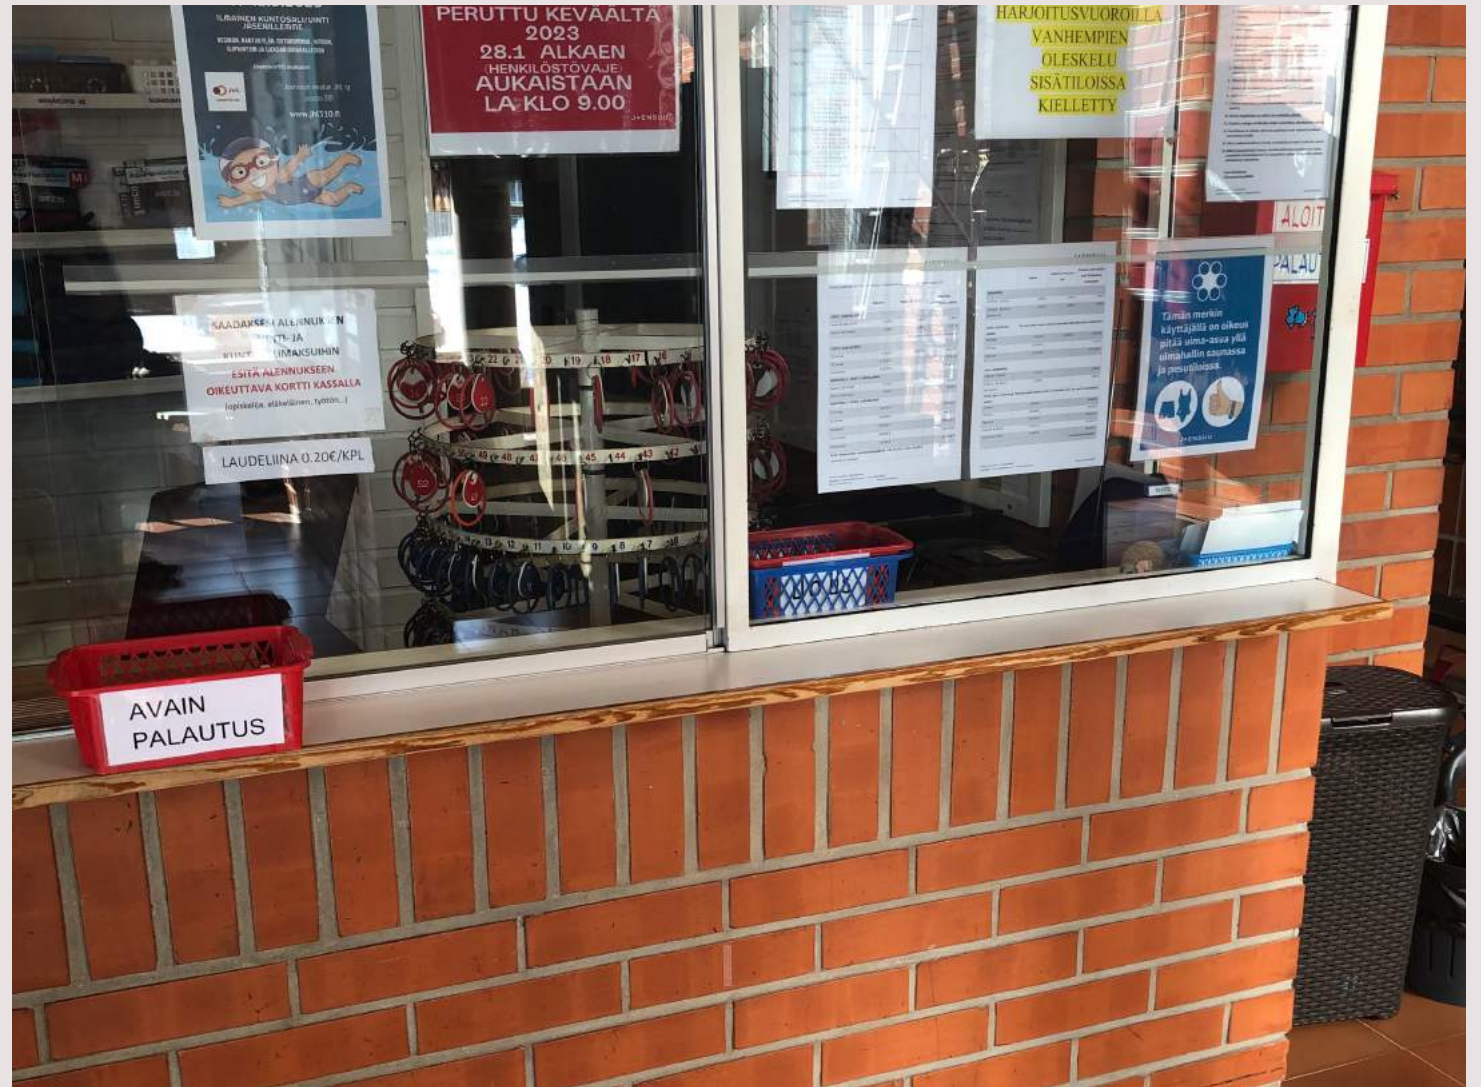
- Asiakaspalvelutiskin luona lasissa on useita lappuja ja tiedotteita, joita on vaikea hahmottaa ja lukea kauempaa niiden koon ja heijastuksen takia.

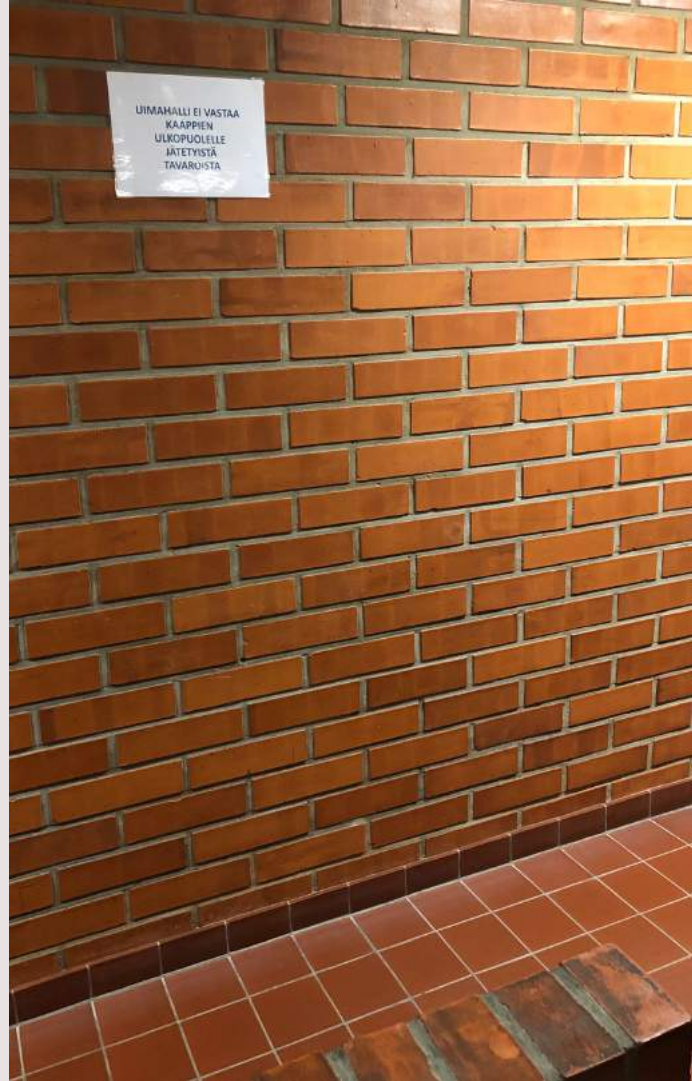
- Kulkuväylien varrella on muutamia seinään kiinnitettyjä lappuja, jotka on asetettu liian korkealle, jotta pyörällisillä apuvälineillä liikkuvat näkevät lukea ne. Lappujen tekstikoko on myös liian pieni (metrin etäisyydeltä katsottaessa kirjainten korkeuden tulisi olla 15 mm).

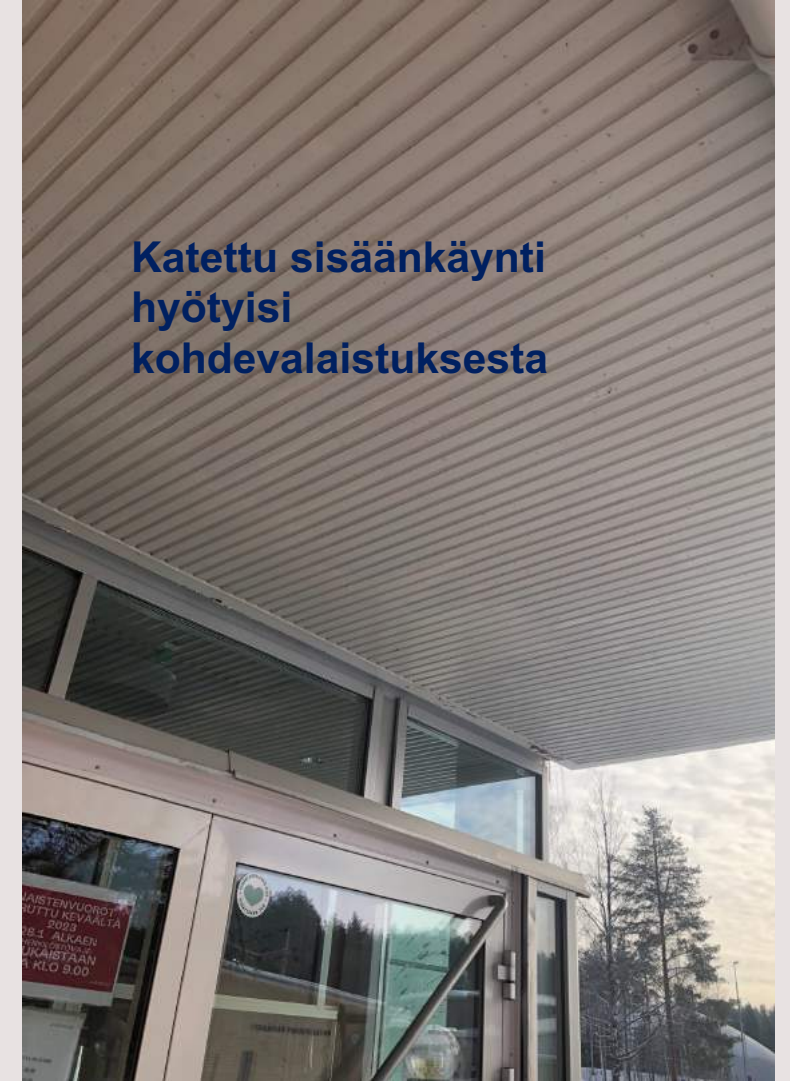
- Pysäköintialueen varressa on korkeita valopylväitä, mutta ne eivät valaise pysäköintialuetta suoraan.
- Sisäänkäynnille johtavan kulkureitin varrella sijaitsee pyöreitä valaisimia, jotka asettuvat rakennuksen sivuun pyöräparkin, portaiden ja luiskan varrelle.
- Katetun sisäänkäynnin luona ei ole erillistä kohdevalaistusta.

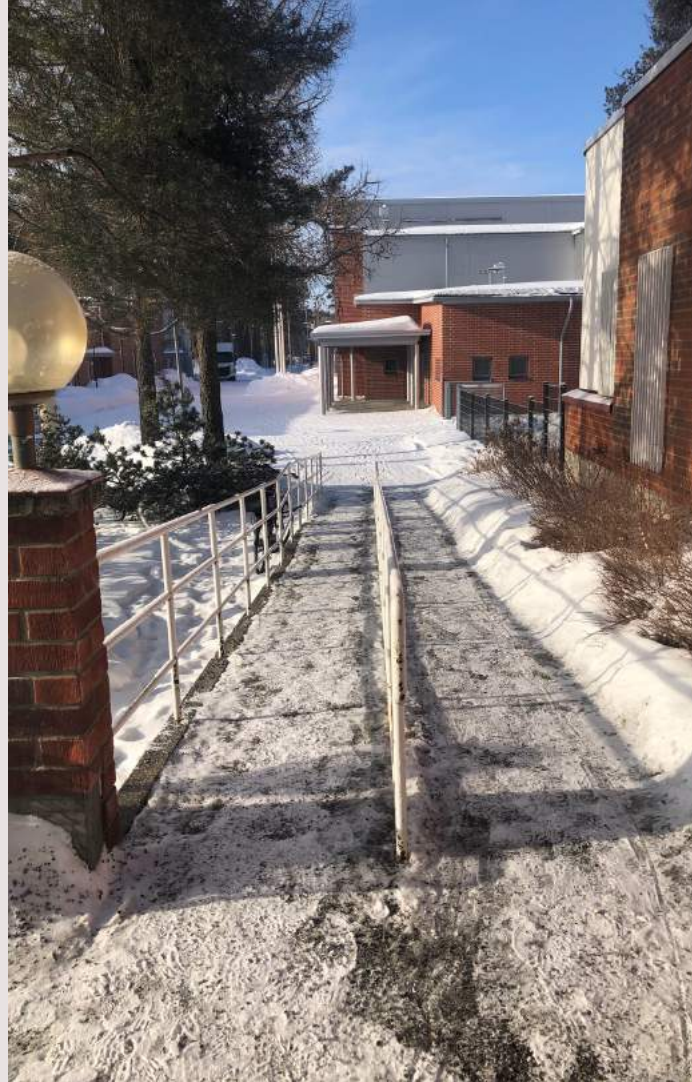
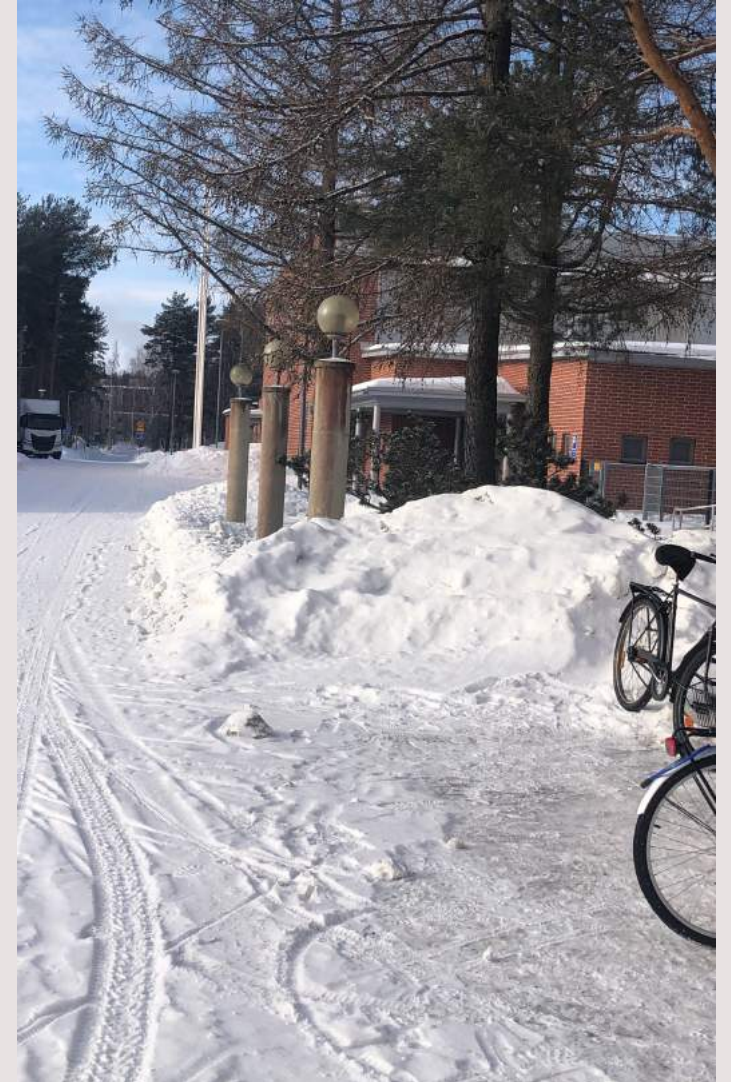
- Kulkureitin varrella on kiinteitä valaisimia, joiden voimakkuutta ei voitu mitata päiväaikaan.
- Portaiden ja luiskan päättymiskohta on valaistu, mutta alkamiskohta voi jäädä katveeseen.

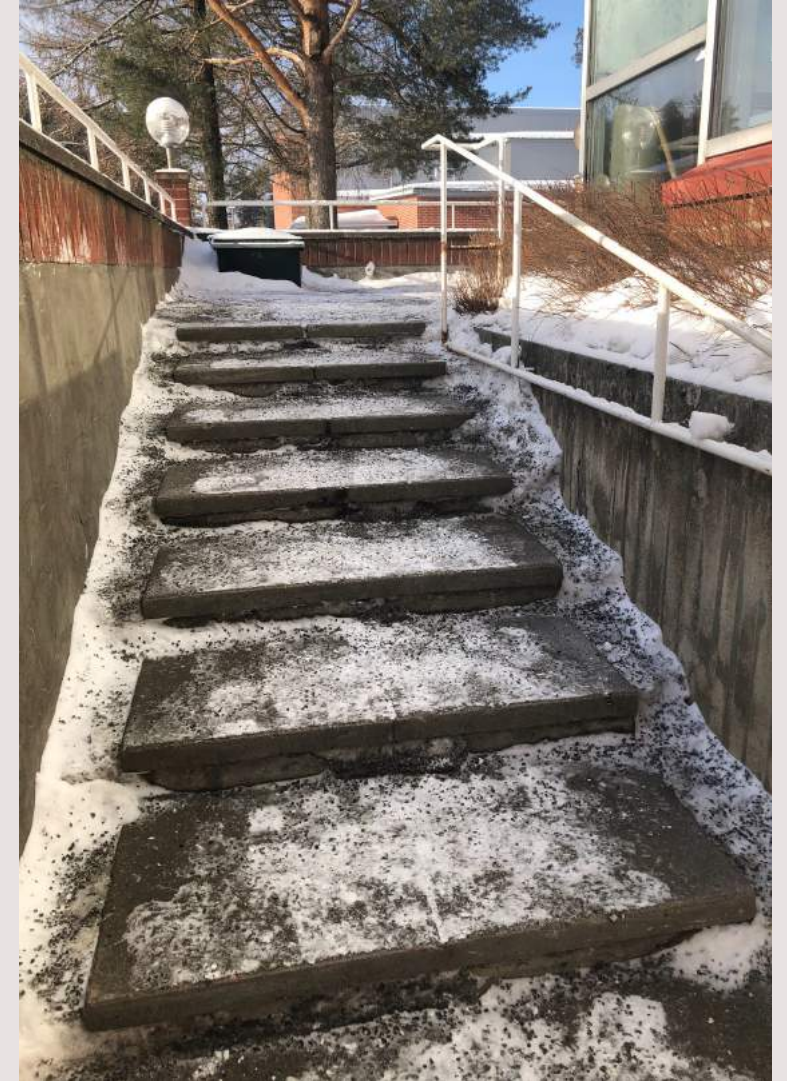
- Reitti portaille on reunustettu ja portaiden alkamiskohtaa ei ole merkitty opasteella.
- Portaat ovat suojaisat ja portaiden reunan vieressä on vain yksi valaisin, joka sijaitsee portaiden yläpäässä, tämä voi luoda katvealueita. Portaita ei ole katettu.
- Portaan alkamis- tai päättymiskohdassa ei ole huomioaluetta, myös kääntymistila on rajallinen, varsinkin portaiden alkamiskohdassa. Kahden ihmisen on vaikea kohdata portaissa (portaan leveys 1210 mm)
- Porrasaskelmat ovat umpinaiset ja suoravartiset. Toisella puolella portaita on käsijohde (käsijohde olisi hyvä olla molemmilla puolilla ja kahdessa eri korkeudessa; 700 mm ja 900 mm).
- Porrasaskelmissa on pientä kulumaa, varsinkin ulkoreunoissa, mutta askelmien pinta on kova.
- Portaat olivat kartoituksen aikaan lumen ja jään peitossa, mutta hiekoitetut. Ei voitu mitata, ovatko portaat märkänäkin luistamatomat.

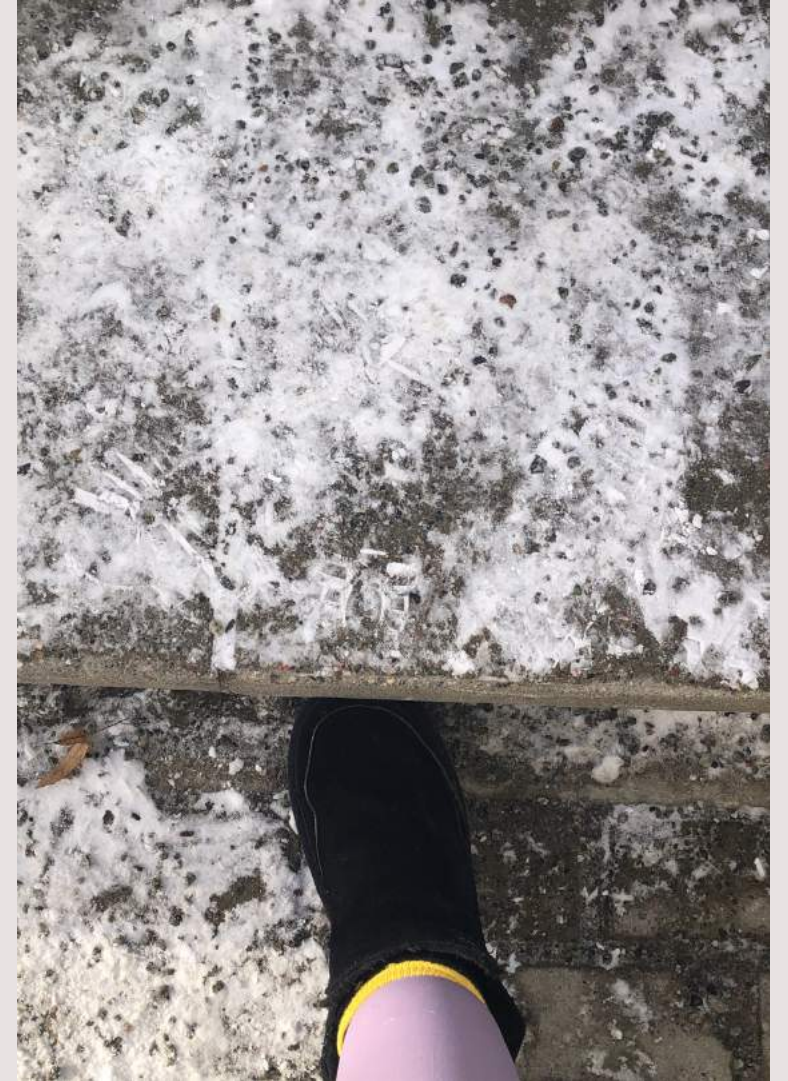
- Porrasaskelmien etureunat ovat hieman ulkonevat, mikä voi aiheuttaa kompastumisriskin (kts. Kuva).
- Porrasaskelmien nousu pysyy samana (kun portaita on alle 10 kpl ei tarvita välitasannetta).
- Portaiden mataluus (140 mm) ja syvyys (570 mm) helpottavat kulkua.
