# Rantakylän uimahallin esteettömyyskartointus 7. ja 9.3.2023

Henna Karhapää (FT, ESKEH)  
Joensuun Setlementti ry

- Rantakylän uimahallin esteettömyyskartoitus toteutettiin 7. ja 9. maaliskuuta 2023.
- Sää kartoituksen aikaan: aurinkoinen pakkasilma (-12 C).
- Kohteesta on pyydetty kartoitus osana rakennuksen peruskorjausta.
- Kartoituksen toteutti Invalidiliiton valtuuttama esteettömyyskartoittaja Henna Karhapää.

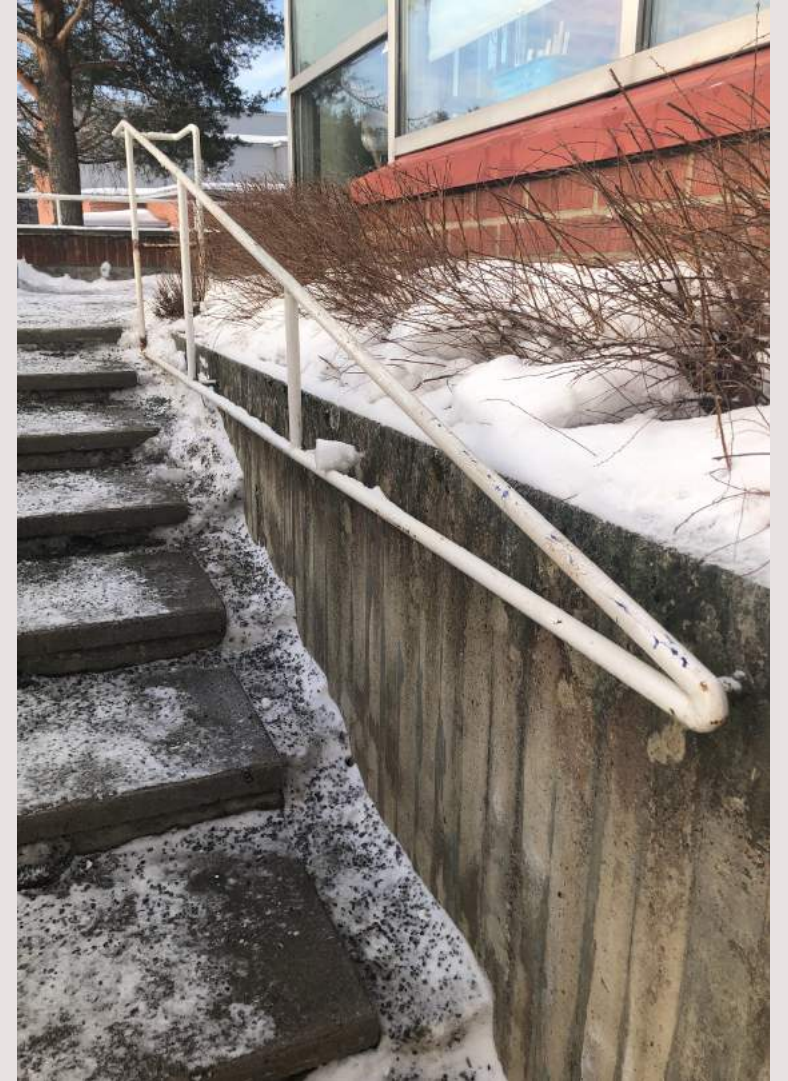
- Portaiden yhteydessä oleva käsijohde on riittämätön: se ei ylety portaiden alkamis- tai päättymiskohdan yli (300 mm), eikä kulje portaiden mittaa kahdella tasolla (700 mm ja 900 mm).
- Käsijohde on valkoiseksi maalattua metalliputkea, joka erottuu huonosti tummuuskontrastina taustastaan varsinkin talvella.

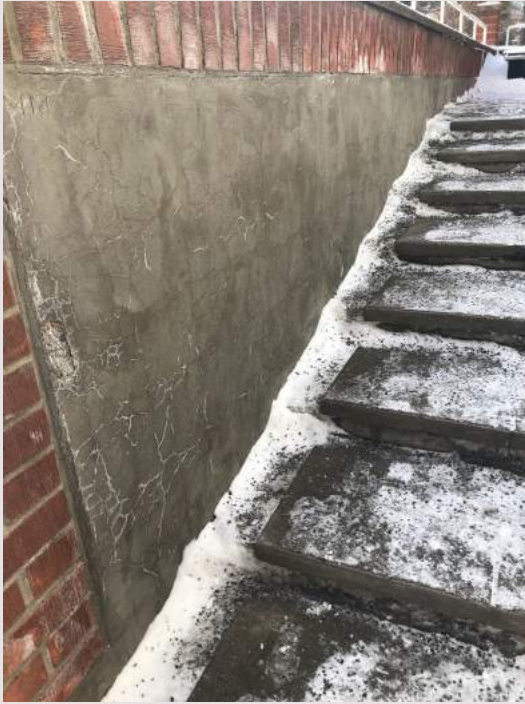
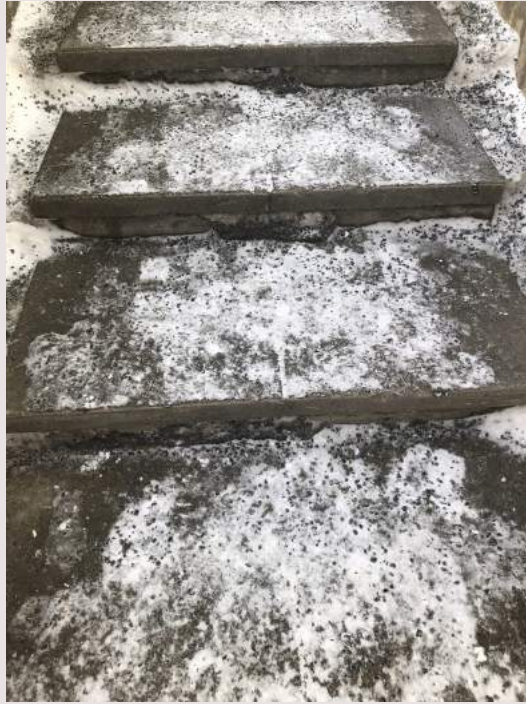
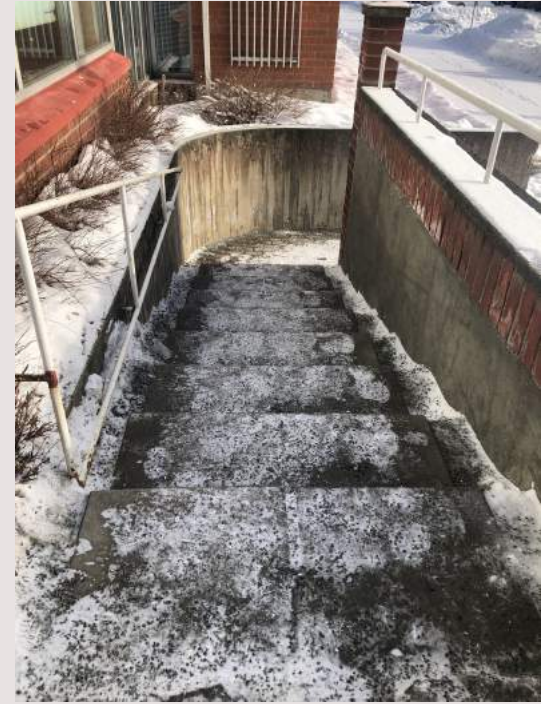
- Portaiden toisen puolen betoni- ja tiiliseinästä on mahdotonta ottaa tukea käsijohteen puuttuessa.
- Portaiden reunat ovat jo kuluneet ja aiheuttavat kompastumisriskin.
- Portaiden alkamiskohdassa oleva kääntymätila on rajallinen ja vaikeuttaa kahden kulkijan kohtaamista.
- Reunatut portaat on myös vaikea hahmottaa piha-alueelta ja pysäköintipaikalta.

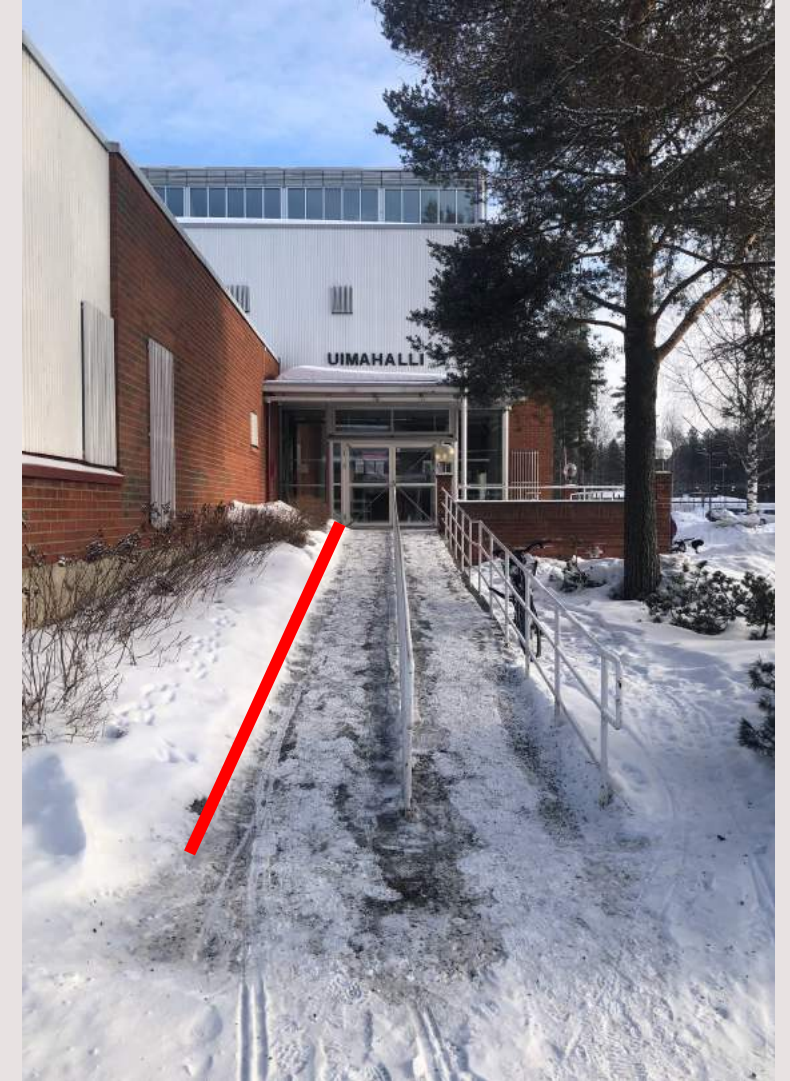
- Esteetön reitti sisäänkäynnille (luiska) on kauempana pysäköintialueelta ja vammaispysäköintipaikoista kuin esteellinen reitti (portaat). Varsinkin lumen peitossa reitti luiskalle näyttää lievältä ylämäeltä, eikä tasaiselta.

- Luiskalle päästäkseen tulee kiertää rakennuksen sivuun. Luiskaa ei ole katettu.
- Kartoituksen aikaan luiska ja sille johtava kulkureitti oli lumen ja jään peitossa, oletuksena kuitenkin on, että luiska on yhtenäistä materiaalia ja sen alkamis- ja päättymiskohdassa ei ole opastetta tai huomioaluetta. Luiskan päissä on kuitenkin riittävästi kääntymistilaa.

- Luiska on suoravartinen ja jaettu käsijohteella kahtia. Yhden puolen leveys on 910 mm (määräys on 900 mm, joten leveys on riittävä).
- Luiska on riittävän pitkä ja sen keskikohdassa on tasanne (1200 mm pitkä). Tasannetta ei kuitenkaan ole merkitty mitenkään ja sitä oli vaikea erottaa luiskan ollessa lumen peitossa.

- Lumen takia luiskan tasaisuutta ja luistamattomuutta ei voitu määrittää. Ei myöskään voitu selvittää onko luiskan pinta ehjä.
- Luiskaa ei ole valaistu kunnolla. Luiskan päättymiskohdassa on yksi pyöreä valaisin.

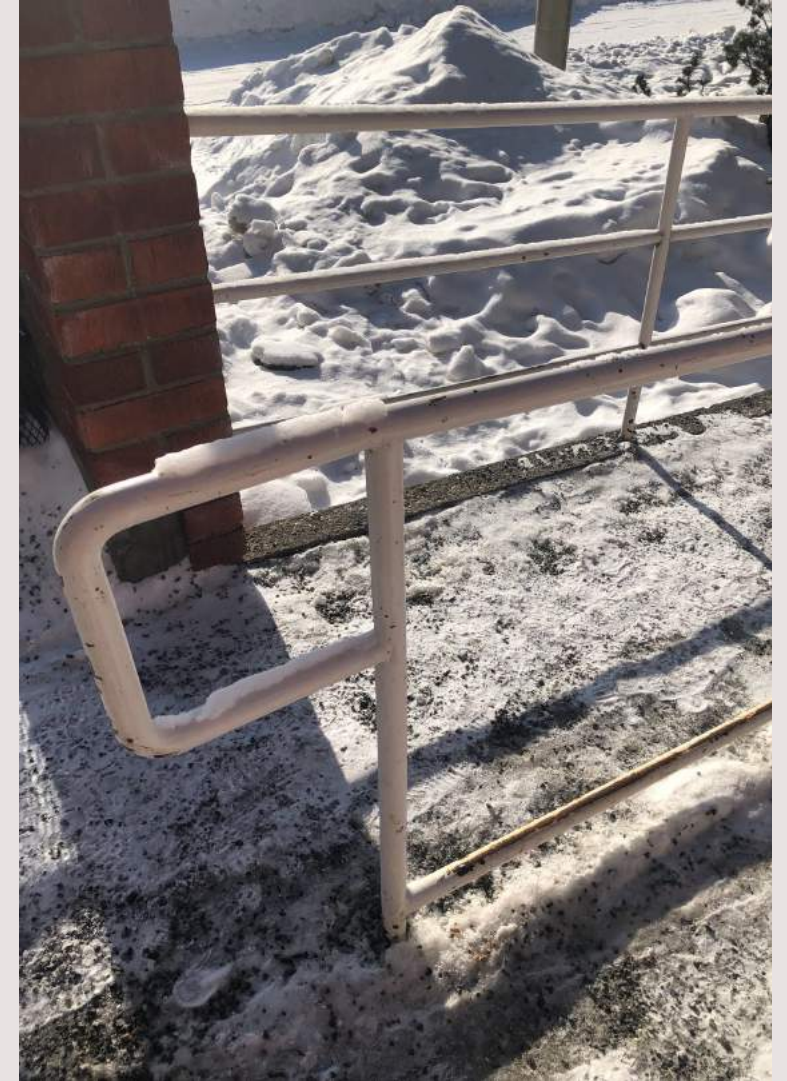
- Luiskan pituuskaltevuus mitattiin lumen estäessä kaiteesta, joka on luiskan suuntainen. Pituuskaltevuudeksi mitattiin 9,4 % (kriteeri; korkeintaan 5 %) ja tasanteen kaltevuudeksi mitattiin 2,8 % (kriteeri; korkeintaan 2 %). Luiska on täten liian jyrkkä.

- Kartoituksen aikana kartoittaja todisti pyörällisellä apuvälineellä liikkuvan henkilön kulkua luiskalla; hän tarvitsi avukseen kaveriaan, koska luiskan jyrkkyyden vuoksi alaspäin kulku olisi ollut itsenäisesti liian vaarallista (liian suuri vauhti pyörälliselle apuvälineelle).

- Sivukaltevuutta ei voitu mitata lumen ja jään takia.
- Käsijohde on valkoiseksi maalattua metalliputkea, joka erottuu huonosti tummuuskontrastina taustastaan. Käsijohde ei ulotu luiskan alkamiskohdan yli. Luiskan keskikohdassa olevan käsijohteen päättyessä johde kaartuu, jotta siitä voi ottaa kiinni. Pyöristetystä käsijohteesta (halkaisija; kriteerin mukainen 25-40 mm) saa hyvän otteen.

- Käsijohde on katkeamaton, mutta käsijohdetta on vain luiskan toisella puolella ja keskikohdassa.
- Toisessa reunassa oleva käsijohde on kahdessa eri tasossa. Käsijohteen korkeus on 860 mm (kriteeri 700 mm ja 900 mm).

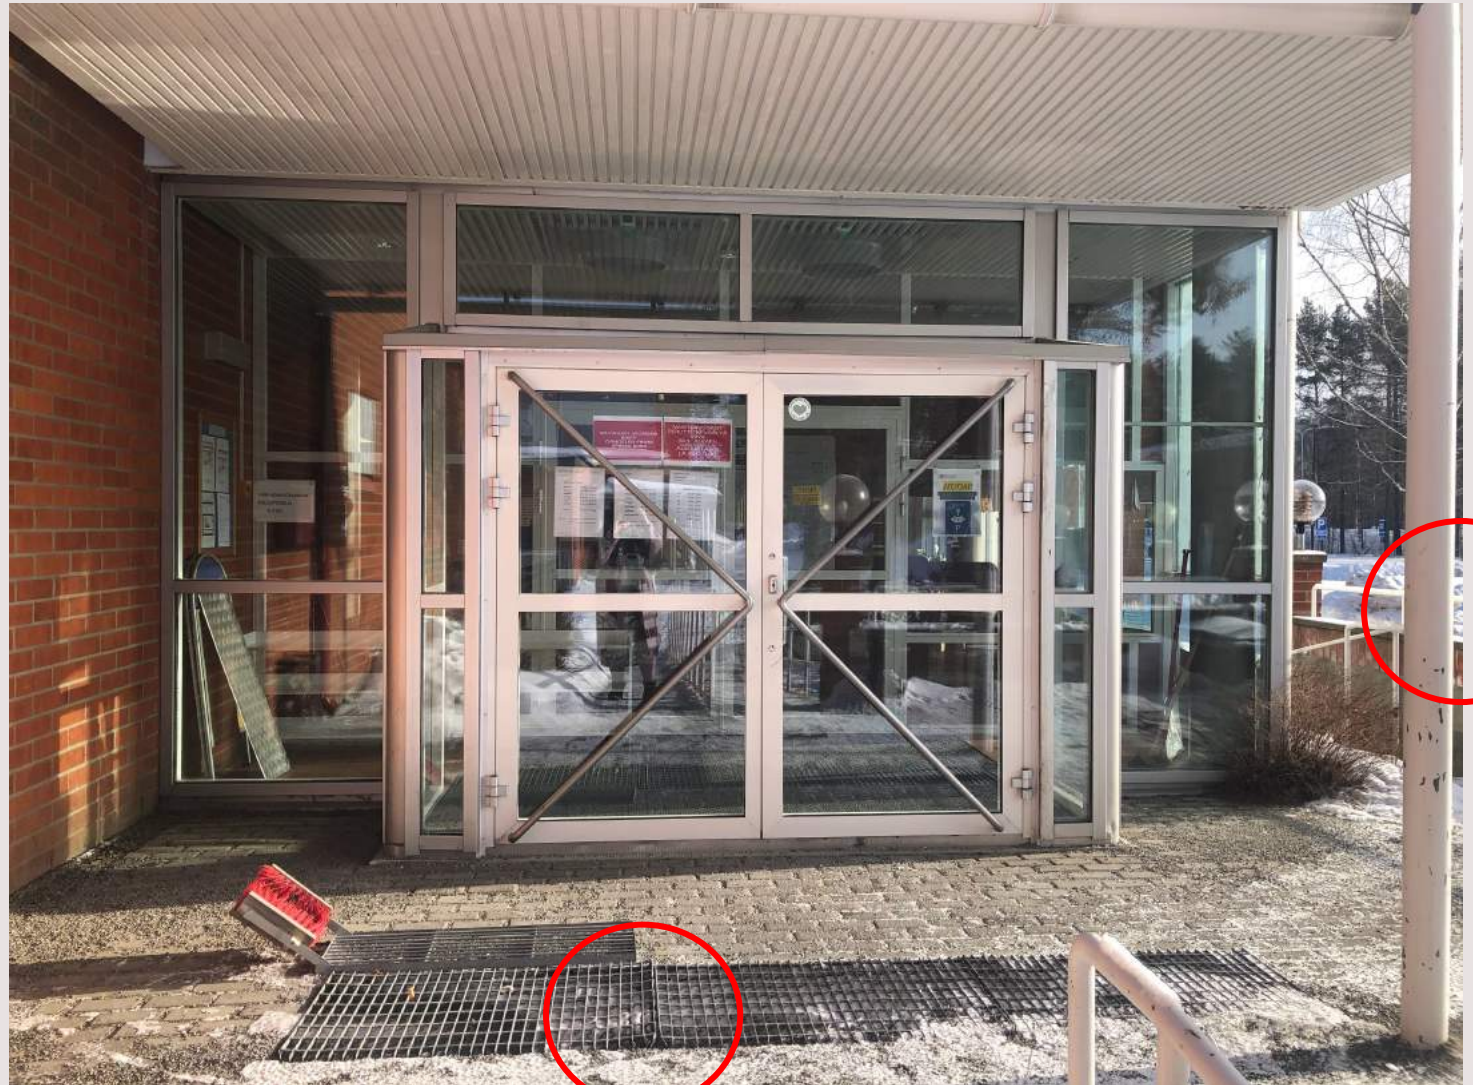
- Kun saavutaan luiskan päättymiskohtaan sisäänkäynnille luiskan edessä on jalkagrilli, joka on hieman koholla maasta. Tämä voi muodostaa kompastumisvaaran tai liikkumisesteen pyörällisiä apuvälineitä käyttävälle henkilölle tai muuten toimintarajoitteiselle henkilölle.
- Sisäänkäynnin luona olevaa valkoista pylvästä voi olla vaikea erottaa tummuuskontrastina taustastaan; sen yhteydessä olisi hyvä olla huomioteippiä, jotta se ei muodosta törmäysetettä luiskalta noustessa sisäänkäynnille.

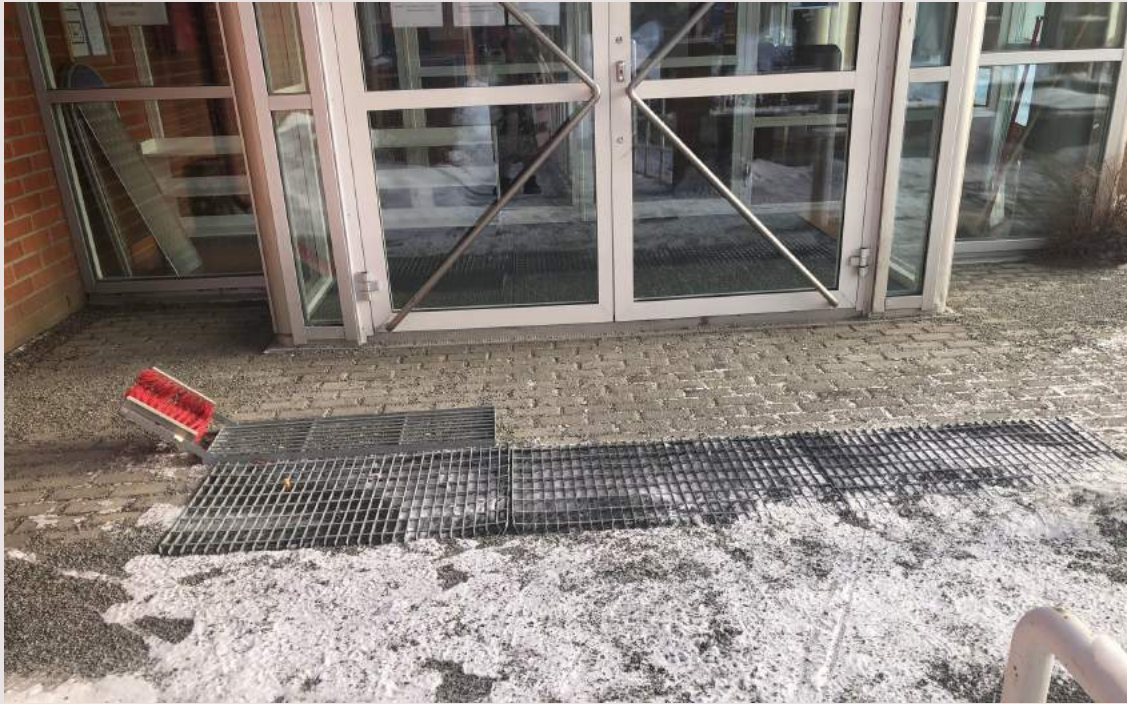
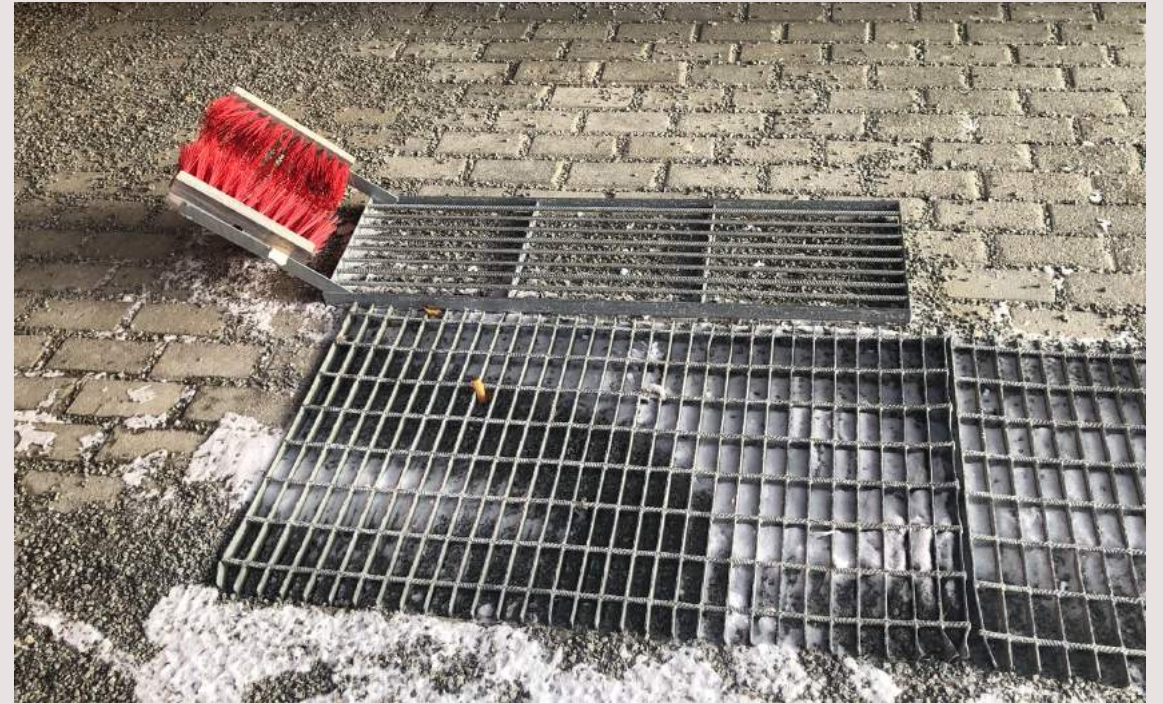
- Irtonainen ja kohonainen rappuralli voi muodostaa kompastumisvaaran. Rappuralli ei myöskään ole koko sisäänkäynnin levyinen.
- Jalkagrilli on vääntynyt ja koholla; se voi aiheuttaa kompastumisvaaran.

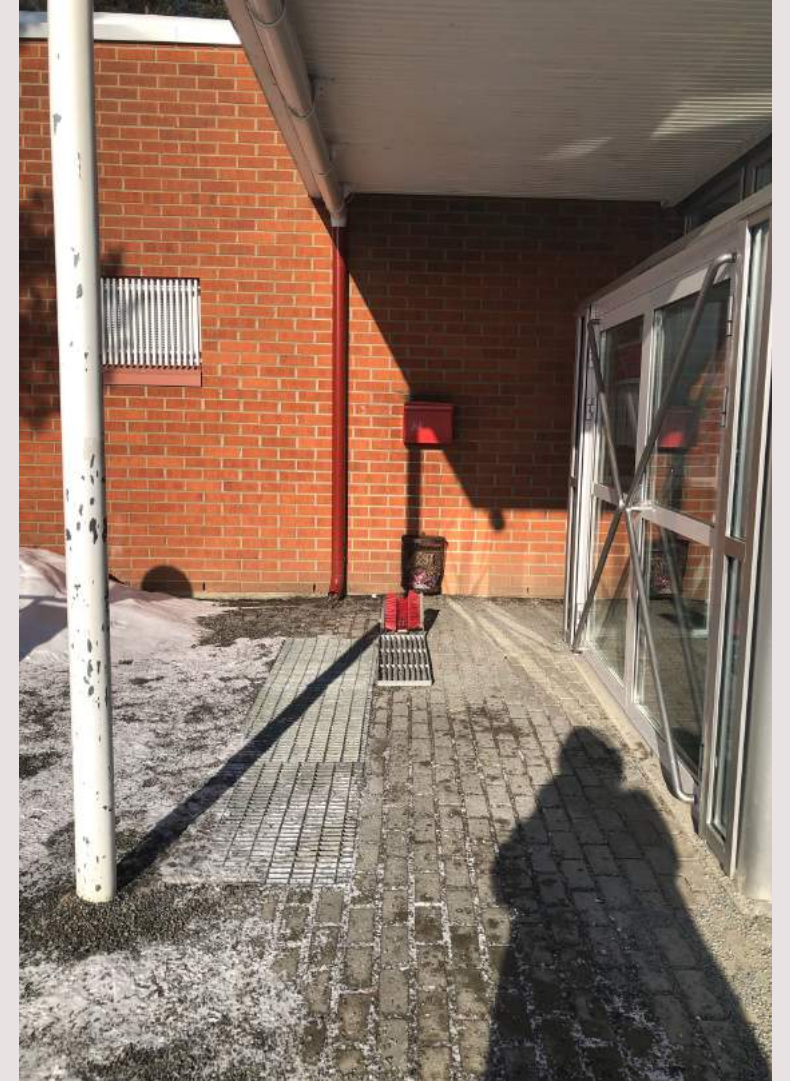
- Sisäänkäynti on rakennuksen sivussa ja se voi olla vaikea havaita uusille kävijöille (kts. Kyltit ja opasteet -osio). Luiskalle päästessä sisäänkäynti on helposti havaittava tummuuskontrastina taustastaan.
- Sisäänkäynti on katettu, mutta katoksessa ei ole erillistä valaistusta. Valaistus tulee sivussa olevista pyöreistä valaisimista, jotka voivat luoda katvealueita.
- Ulko-oven edessä on tasanne. Tasanteen luona olevan pylvään ja ulko-oven välinen matka on 1920 mm, mikä riittää pyörällisillä apuvälineillä kulkevan kääntymiseen tilassa (aiemmin tässä raportissa on suositeltu pylvään merkitsemistä huomioteipillä sekä huomioitu tasanteen luona olevan jalkagrillin aiheuttavan kompastumisvaaran).

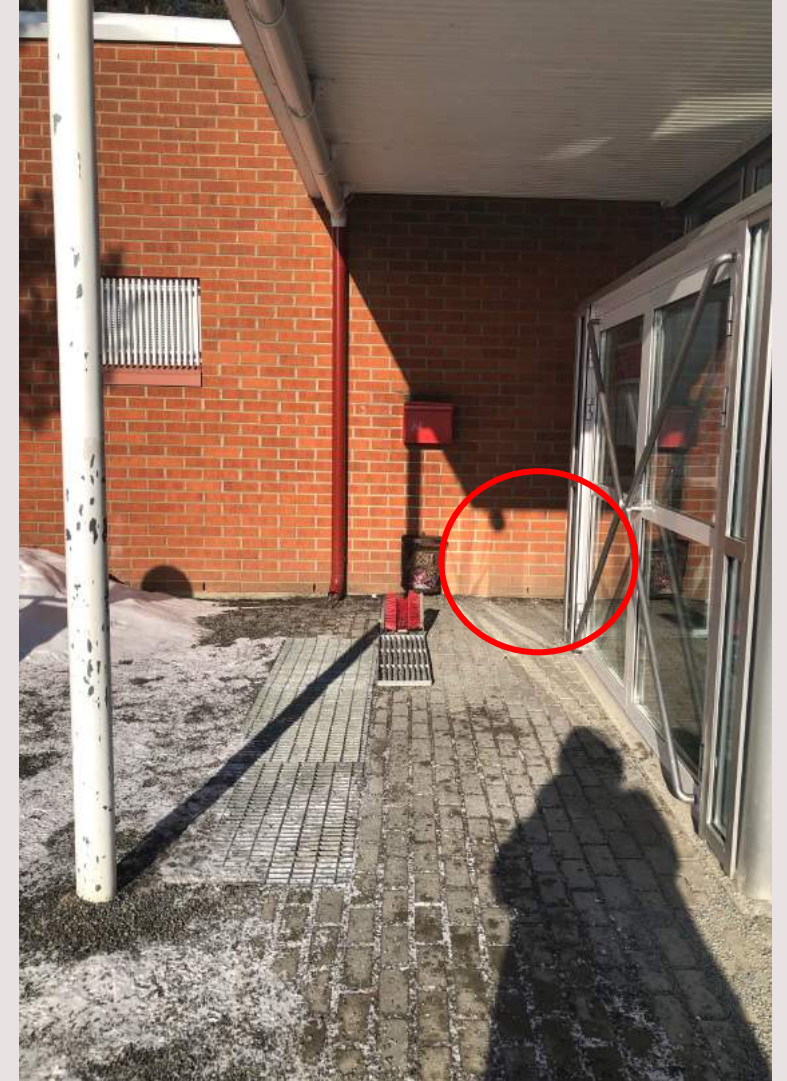
- Henkilökunnan pyöräparkki on merkitty kuvaan punaisella ympyrällä. Jos pyöriä on useita ne voivat olla sisäänkäynnin edessä. Asiakkaiden pyöräparkki sijaitsee kauempana portaiden luona.
- Sisäänkäynnin edustassa ei ole sulanapitojärjestelmää ja kartoituksen aikana edusta on lumenen ja jäinen (kylläkin hiekoitettu).
- Sisäänkäynnin luona ei ole istuimia (kts. Kulkureitit ja levähdyspaikat ulkona).
- Ulko-oven yhteydessä ei ole ovikelloa tai ovipuhelinta. Ulko-ovi on hyvin raskas avata (yli kriteerin 4 N) ja ovipainiketta suositellaan oven yhteyteen.
- Ulko-oven yhteydessä olisi myös hyvä olla maahan kiinnitetty käsijohde, josta voisi tarvittaessa ottaa kiinni.
- Kannellinen roskakori olisi suojassa tuulelta. Roskakori olisi myös hyvä merkitä selkeästi.

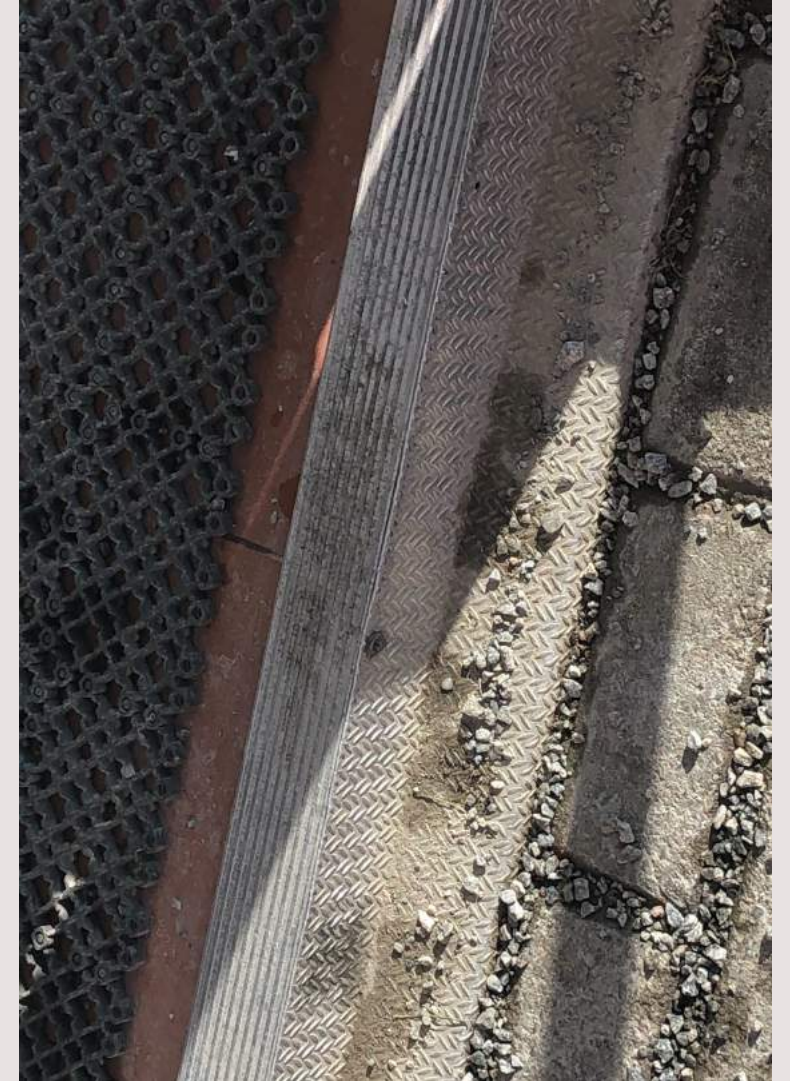
- Molemmin puolin ulko-ovea on riittävästi tilaa pyörällisillä apuvälineillä kulkemiseen ja kääntymiseen.
- Ulko-oven vieressä avautumispuolella on oven ulkopuolella ja sisäpuolella tarpeeksi vapaata tilaa (määräys on vähintään 400 mm).

- Kulkuaukon vapaa leveys on 1035 mm yhden oven ollessa auki (toisen parioven vapaa leveys on 1120 cm). Määräys on vähintään 850 mm, joten leveys on riittävä. Uimahallin verkkosivuilla ulko-oven leveydeksi on ilmoitettu 1090 mm.

- Ulko-oven luona on kynnys, jonka korkeus on ulkona 60 mm ja sisällä 25 mm. Kynnystä on pyritty tasoittamaan luiskalla/ kiilalla. Tämä helpottaa ovesta kulkemista. Uimahallin verkkosivuilla ulko-oven kynnyksen korkeudeksi on ilmoitettu "korkeintaan 5 cm korkea" ja, että tuulikaapista löytyy siirrettävä alumiiniluiska, joka helpottaa ulko-ovesta kulkemista.

- Tuulikaapin kumimaton ja kynnyksen väliin jää vapaata tilaa, joka voi luoda kompastumisvaaran. Kumimatto olisi hyvä mitoittaa tarkemmin tuulikaappiin.

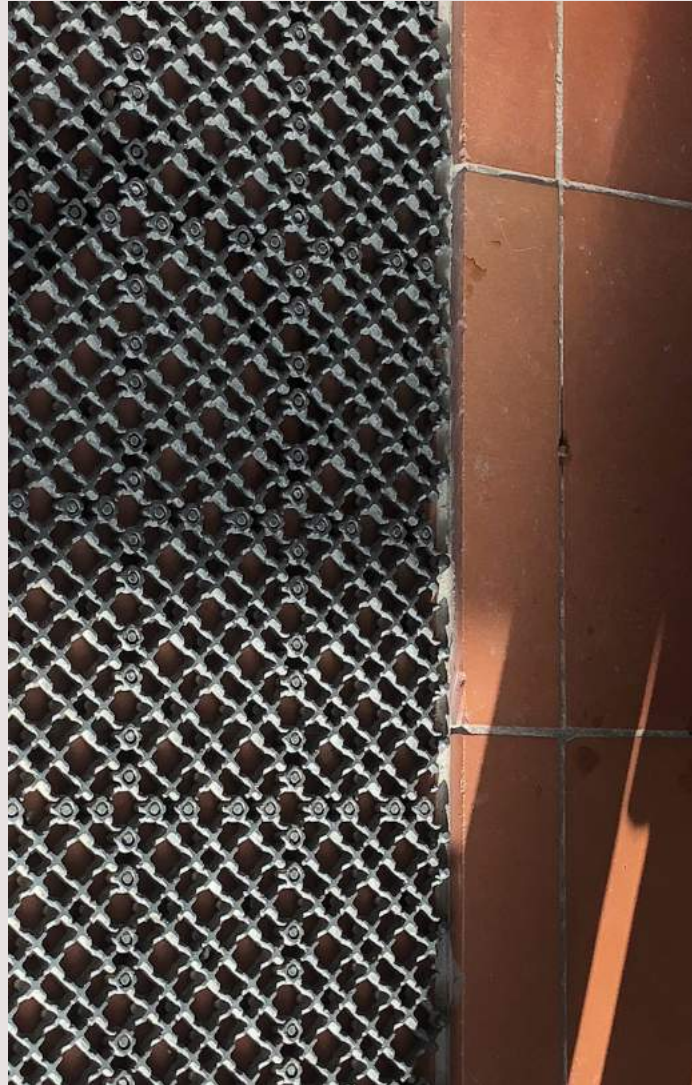
- Ulko-oven sisäpuolen 25 mm kynnyksen korkeus näkyy selkeämmin oikeanpuoleisessa kuvassa.
- Kumimaton ja laatoitusreunan välinen rako selkeämmin vasemmanpuoleisessa kuvassa (kriteeri alle 5 mm).

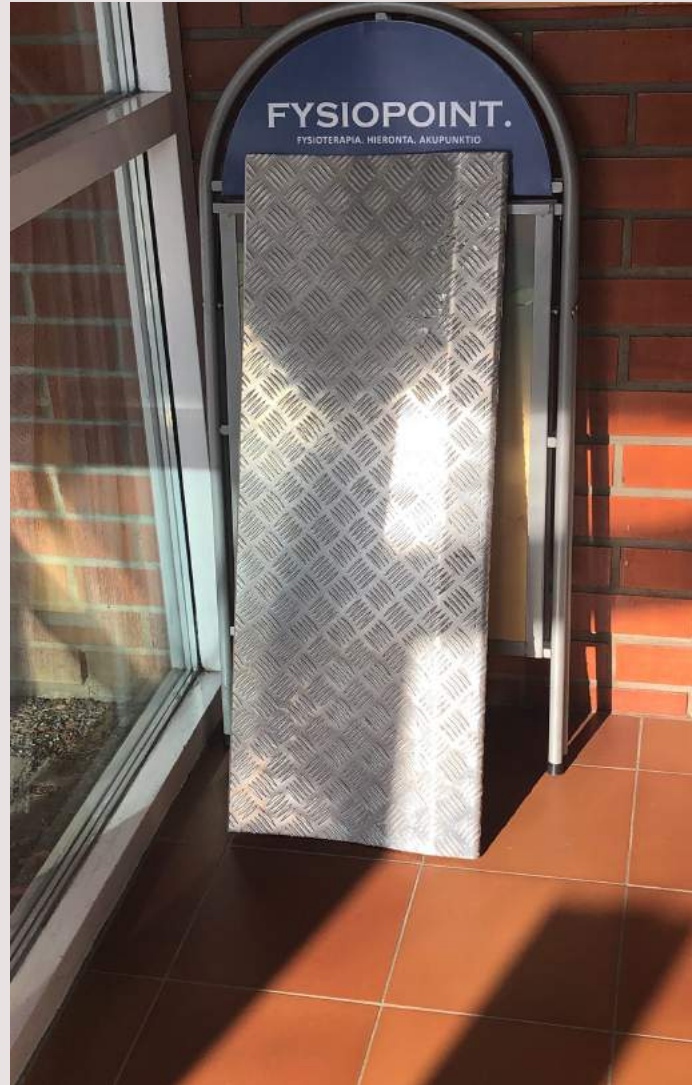
- Siirrettävä luiska on raskas ja toimintarajoitteisella henkilöllä tulee olla avustaja, jotta luiskaa saa asetettua kohdalleen. Asiakaspalvelutiskiltä ei näy selkeästi ulko-ovelle, jos joku tarvitsee apua sisäänpääsemisessä. Ovipainike ja kiinteä luiska helpottaisi kulkua ulko-ovesta.
- Metallinen luiska on myös vääntynyt ja sen reunat ovat terävät.

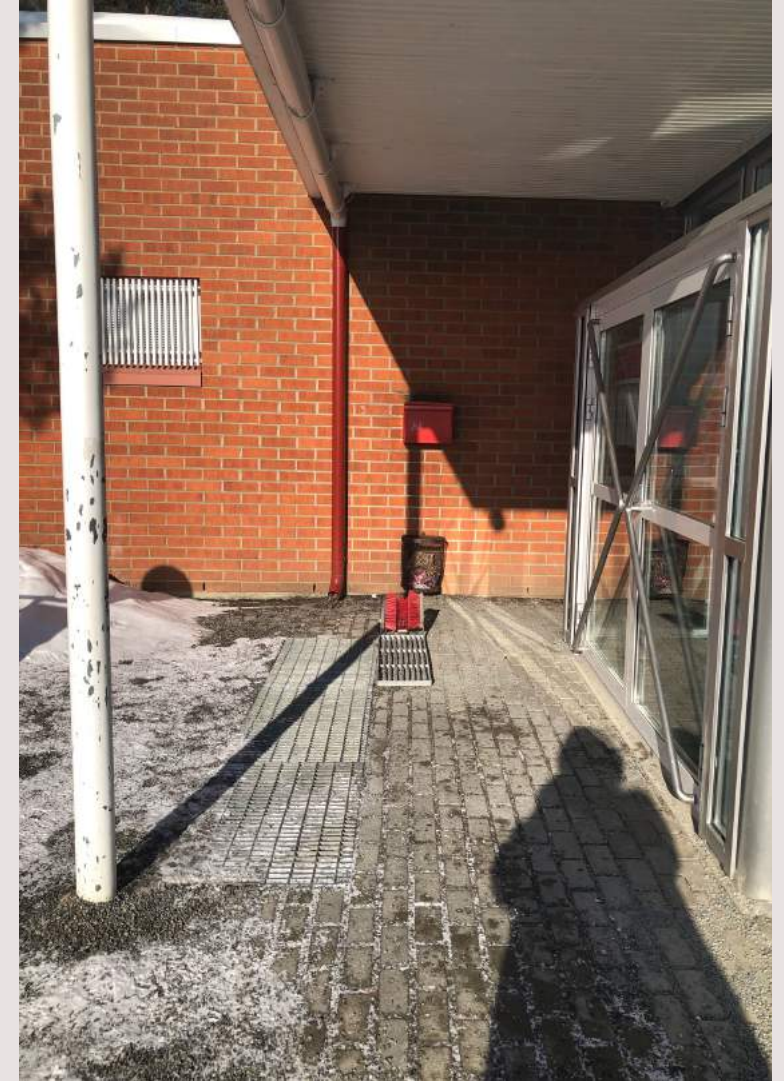
- Ulko-ovi on käsin avattava kääntyvä saranaovi, jossa on suuret oven mittaiset poikittaiset kahvat, jotka muodostavat X:n. Niistä on vaikea saada otetta, kun ovi on muutenkin raskas avata. Kahvan keskimääräinen korkeus maasta on 1070 mm (kriteeri 900-1100 mm), mikä on sopiva.
- Ulko-oven yhteydessä olisi hyvä olla poikittainen vedin, joka erottuisi selkeänä tummuuskontrastina taustastaan. Tällöin ulko-oven vedin olisi yhdenmukainen tuulikaapin vetimen kanssa.
- Ulko-oven ulko- ja sisäpuolella olisi hyvä olla potkulevy.
- Sisäänkäynnin yhteydessä on tilava tuulikaappi (vapaa leveys 3007 mm, vapaa syvyys 2342 mm, kriteeri molemmille 1500 mm).
- Tuulikaapin lattiaan on tehty syvennys kumimattoa varten (kts. dia nro. 36).

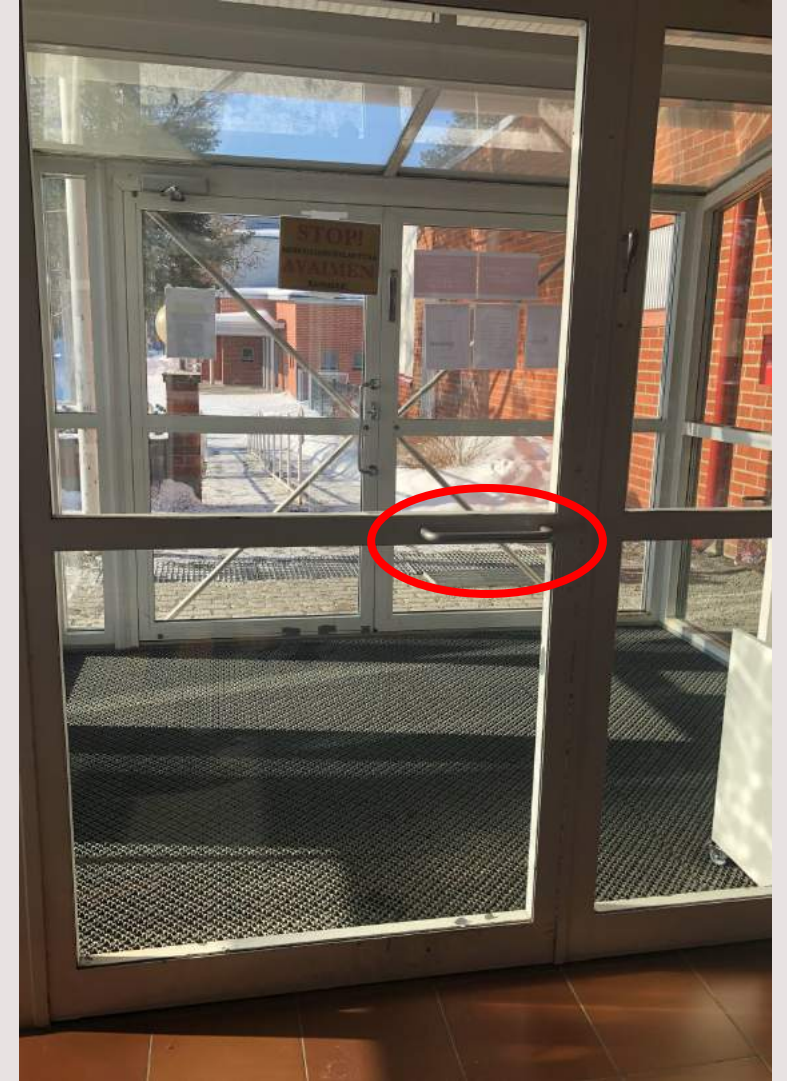
- Tuulikaapin ovi on käsin avattava kääntyvä saranaovi. Ovessa on poikkipuolinen vedin, joka helpottaa sen avaamista. Vetimen käyttökorkeus on 1010 mm (kriteeri 900-1100 mm). Tuulikaapin ovi on raskas avata (yli kriteerin 4 N).
- Tuulikaapin valkoreunainen ovi voi olla vaikea hahmottaa aurinkoisena päivänä (, kuten kartoitushetkellä).
- Tuulikaapin ovi aukeaa aulatilaan ja sen sisä- ja ulkopuolella on yli 400 mm vapaata tilaa.
- Kulkuaukon vapaa leveys on yli kriteerin 850 mm.
- Syvennyksessä oleva kumimatto tuo pienen tasoeron, mutta muuten tuulikaapin puoleisen oven yhteydessä ei ole kynnystä.
- Sisäänkäynti itsessään on periaatteessa esteetön tilansa puolesta, mutta ovien raskaus, ovipainikkeen puuttuminen ja kynnykset sekä kumimaton luoma kompastumisriski vaikeuttavat kulkemista.

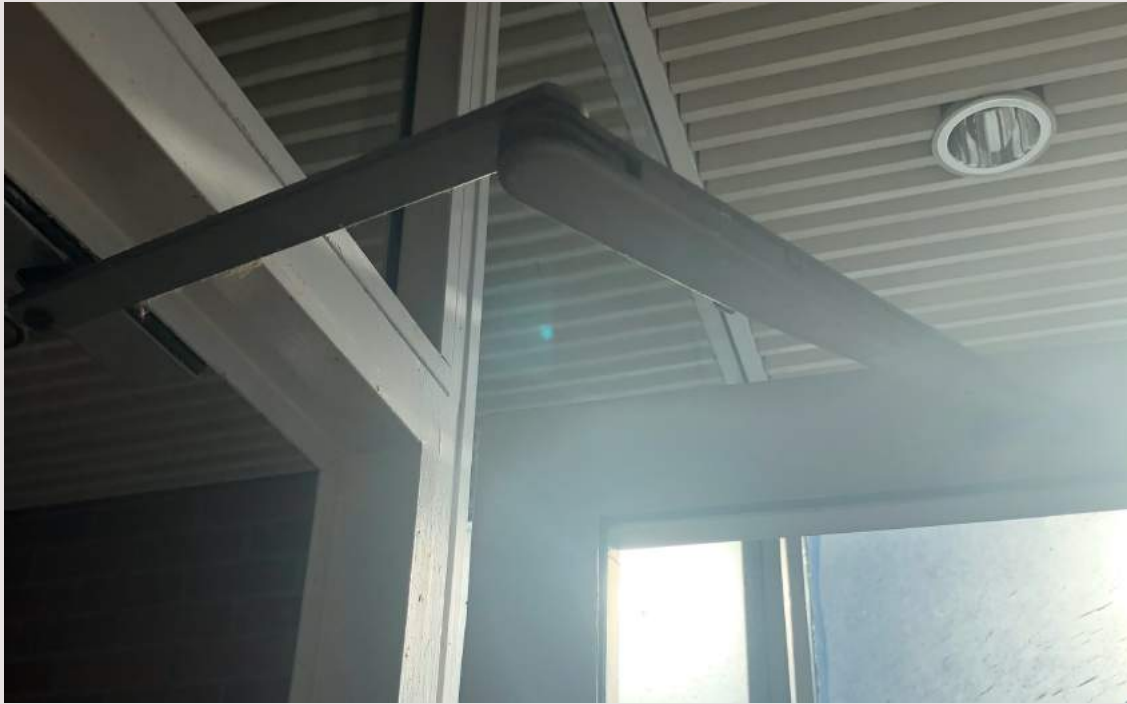
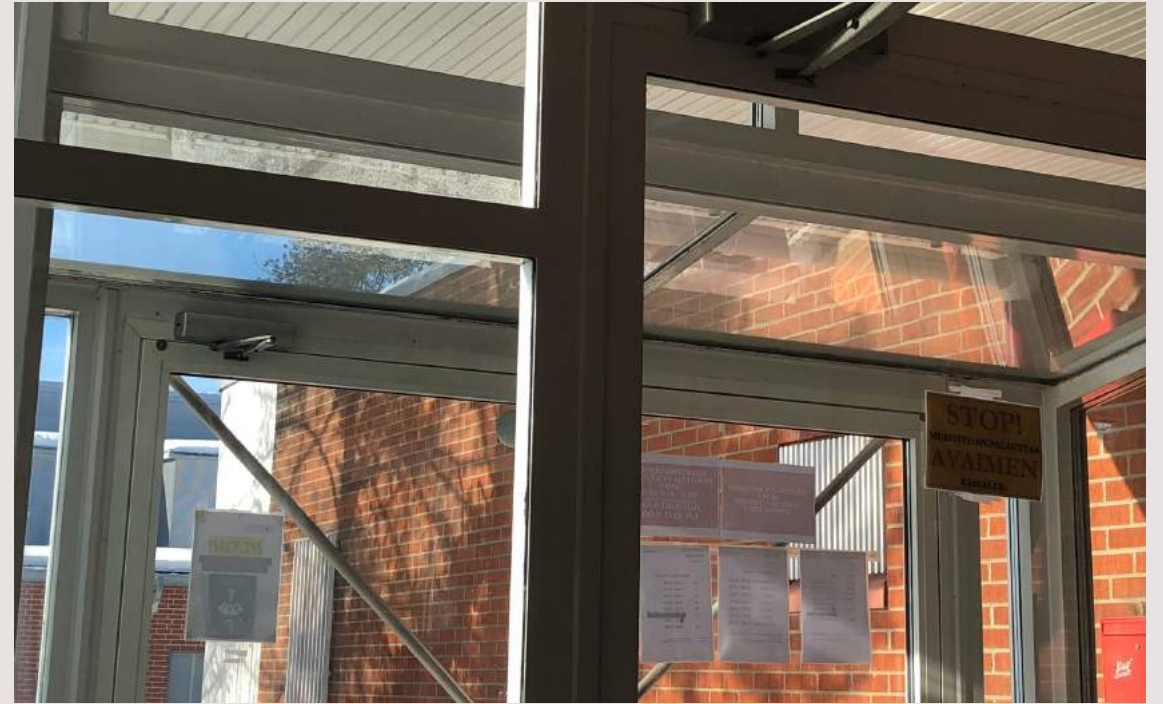
- Ulko-ovi ja tuulikaapin ovi pysyvät auki itsekseen.

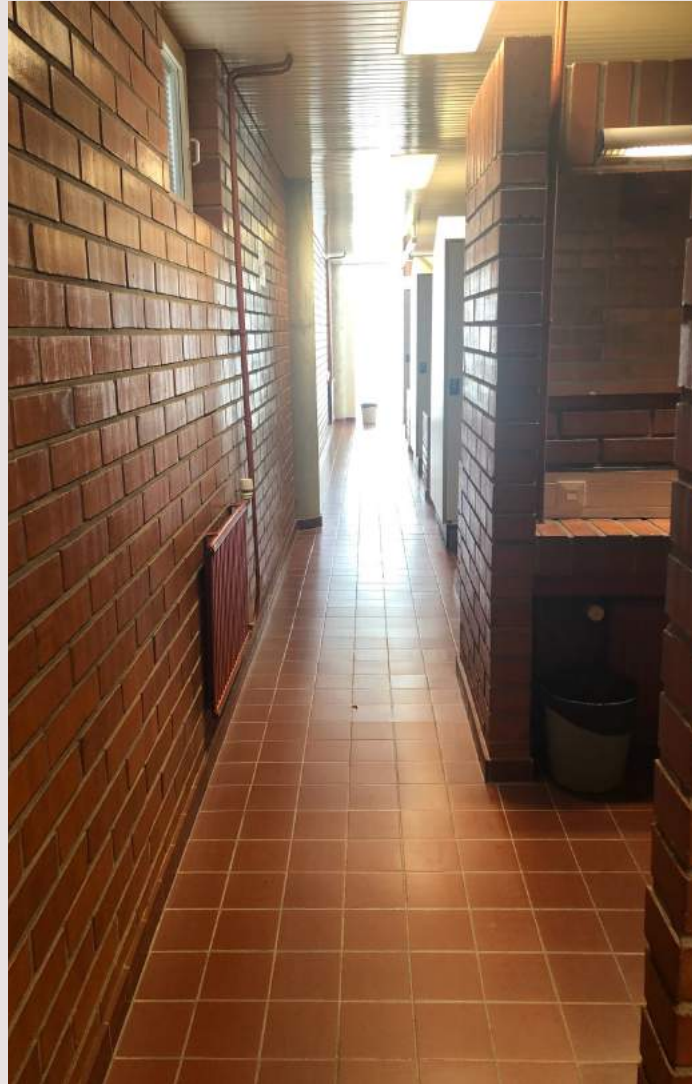
- Pukuhuoneeseen tulee valoisena päivänä häiritsevää heijastusta päätyikkunan kautta.
- Kaikki valaisimet eivät toimi sisätiloissa.
- Pesutiloissa sekä esteettömässä WC-tilassa valaistus jättää katvealueita.
- Pukukoppien välissä valaistus on paikoin vain 60 lx (kriteeri 300 lx tai enemmän).
- Yksityisessä pukuhuoneessa on yksi valoputki, joka jättää katvealueita.

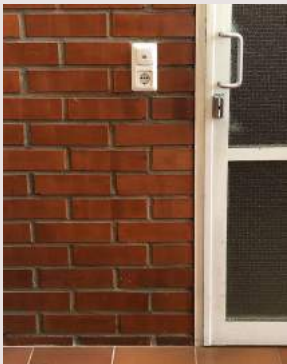
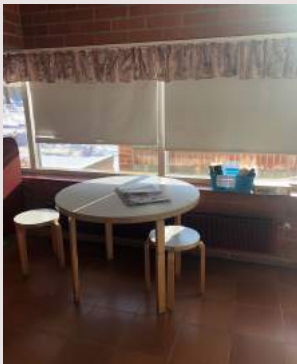
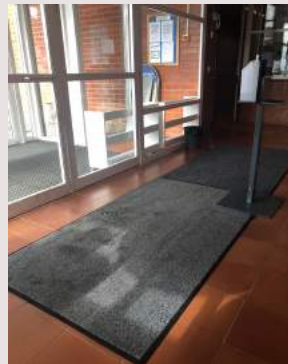
- Tuulikaapista aulaan saapuessa on 2 kpl kumipohjaisia mattoja. Matot erottuvat tummuuskontrastina laattalattiasta, mutta voivat luoda näkövammaiselle syvyysvaikutelman tasoerosta. Matot eivät luista ja niiden pinta on matalaa nukkaa, minkä ei pitäisi estää pyörällisillä apuvälineillä kulkevien liikkumista.

- Työntekijä kertoi, että aulan lattia on kosteana liukas ja matot helpottavat tilassa kulkemista. Pukuhuoneiden laattalattia on päällystetty liukkautta estävällä pinnoitteella.

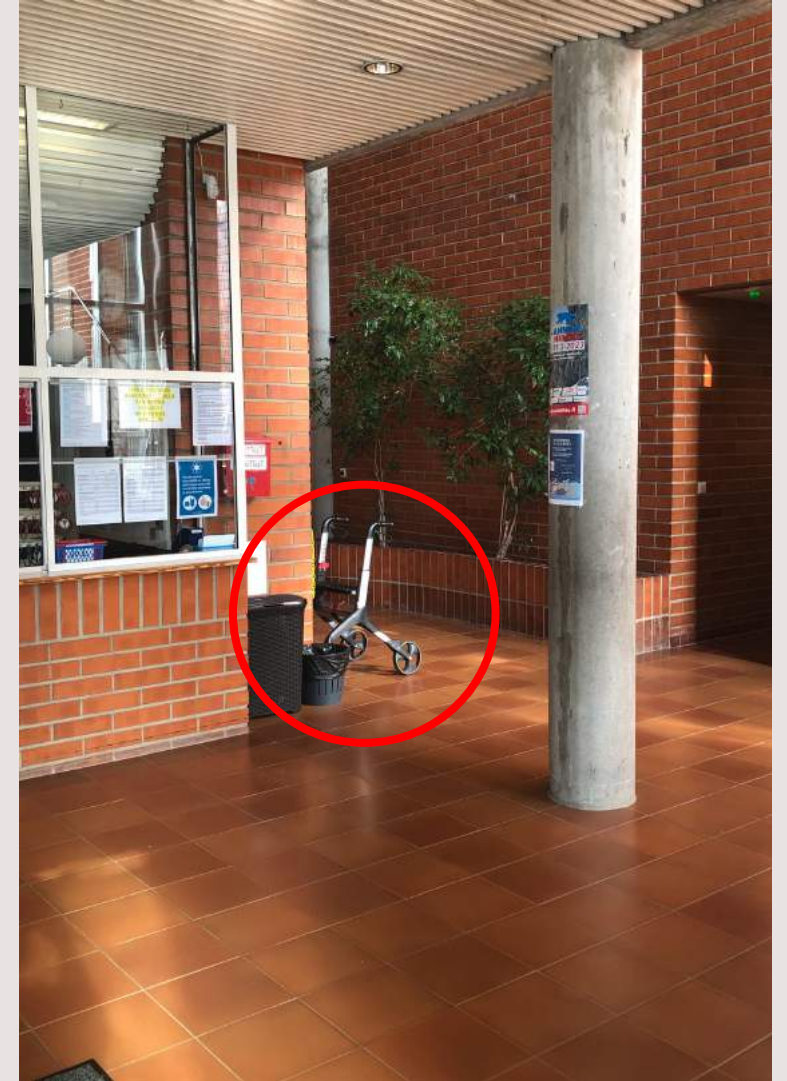
- Aulan lattia on punaista neliölaattaa (290 mm x 290 mm), joka luo huonon tummuuskontrastin punaisen tiiliseinän kanssa. Aulassa oleva betonipilari erottuu tummuuskontrastina, mutta sen ympärillä olisi hyvä olla huomioteippiä kaiken varalta.
- Asiakaspalvelutiski on selkeästi havaittava aulassa ja sen luo on lyhyt ja esteetön matka tuulikaapin ovelta (alle 10 m).
- Asiakaspalvelutiskin yhteydessä ei ole istumia. Asiakaskäyttöön varatut rollaattorit (2 kpl) löytyvät tiskin vierestä olevan käytävän varrelta.
- Aulassa on riittävästi vapaata kääntymistilaa pyörällisiä apuvälineitä käyttäville henkilöille (2500 mm, kriteeri on 1500 mm).
- Aulaan sijoitetut kalusteet eivät ole kulkureittien tiellä.

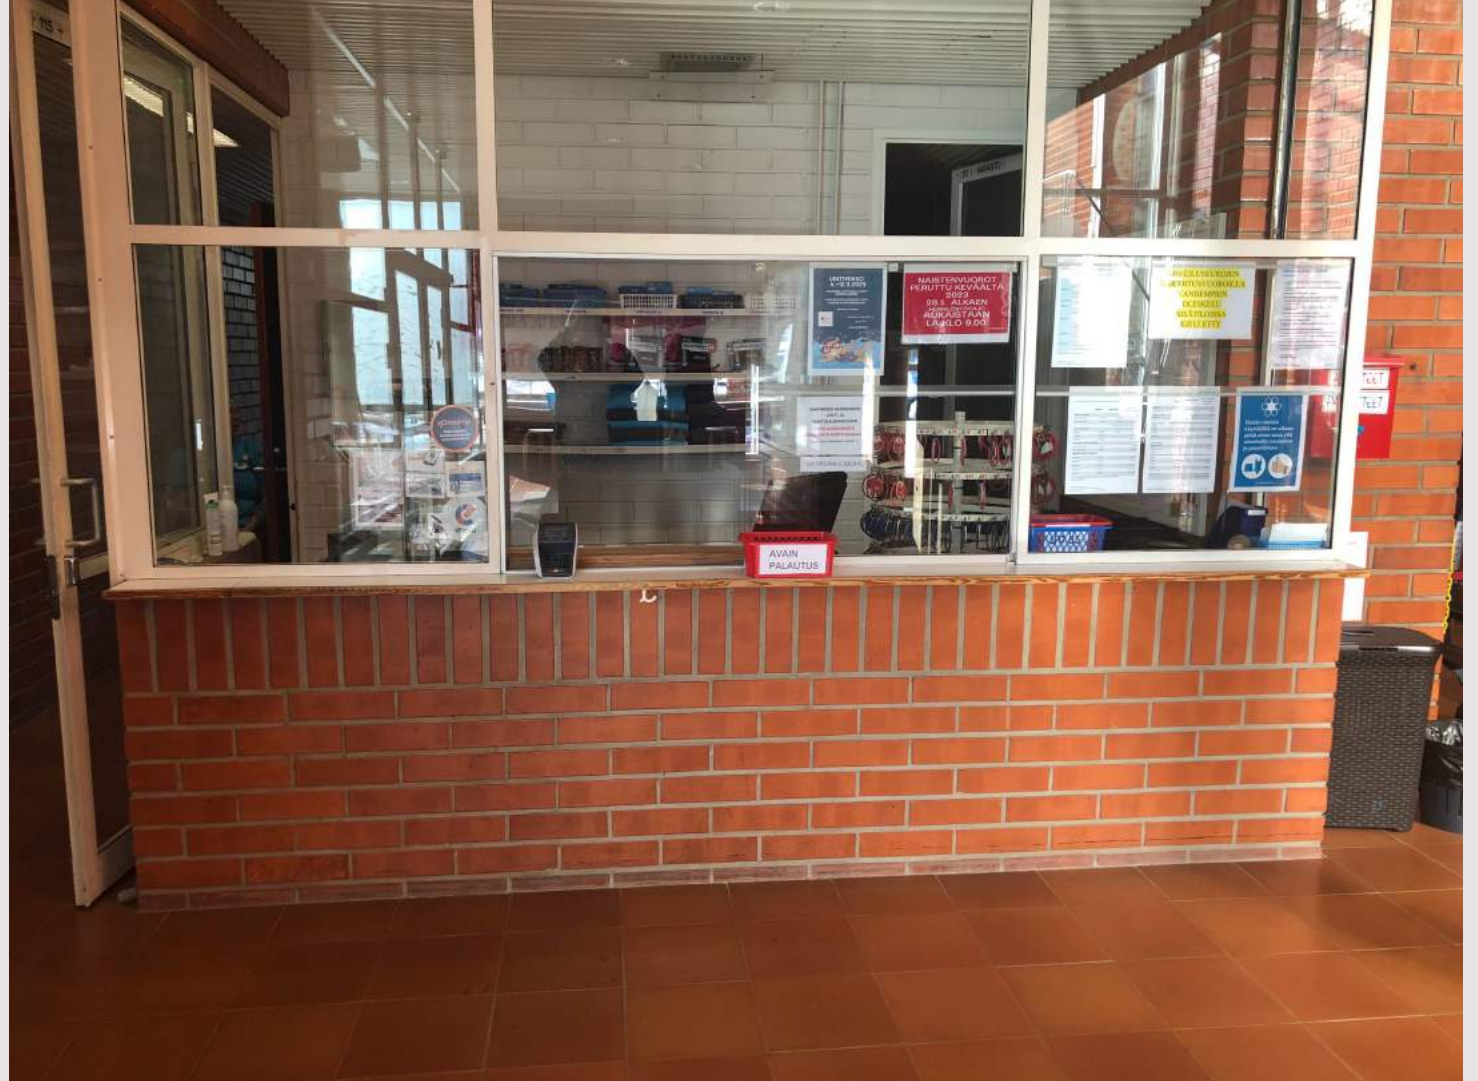
- Asiakaspalvelutiski ja sitä ympäröivä lasiseinäinen koppi erottuvat tummuuskontrastina punaisesta taustasta.
- Tiskin leveydeltä (3320 mm) kulkee asiointitaso, joka on 895 mm korkeudella. Sen syvyys on 130 mm.
- Asiointitasossa on koukku kepillle tai käsilaukulle, mutta se on rikki.
- Kopin lasiseinistä heijastui valoa häiritsevästi kartoituksen aikana, mikä voi haitata asiointia tiskillä.
- Lasiseinään on kiinnitetty useita erilaisia paperilappuja, joita on vaikea hahmottaa ja lukea pienen fontin takia. Suositellaan yhtenäisiä ja helpommin havaittavia tekstejä (kts. Kyltit ja opasteet).
- Asiakaspalvelukoppiin mahtuu 2 työntekijää, mutta koppi on melko ahdas ja siinä on vaikea liikkua esteettömästi.

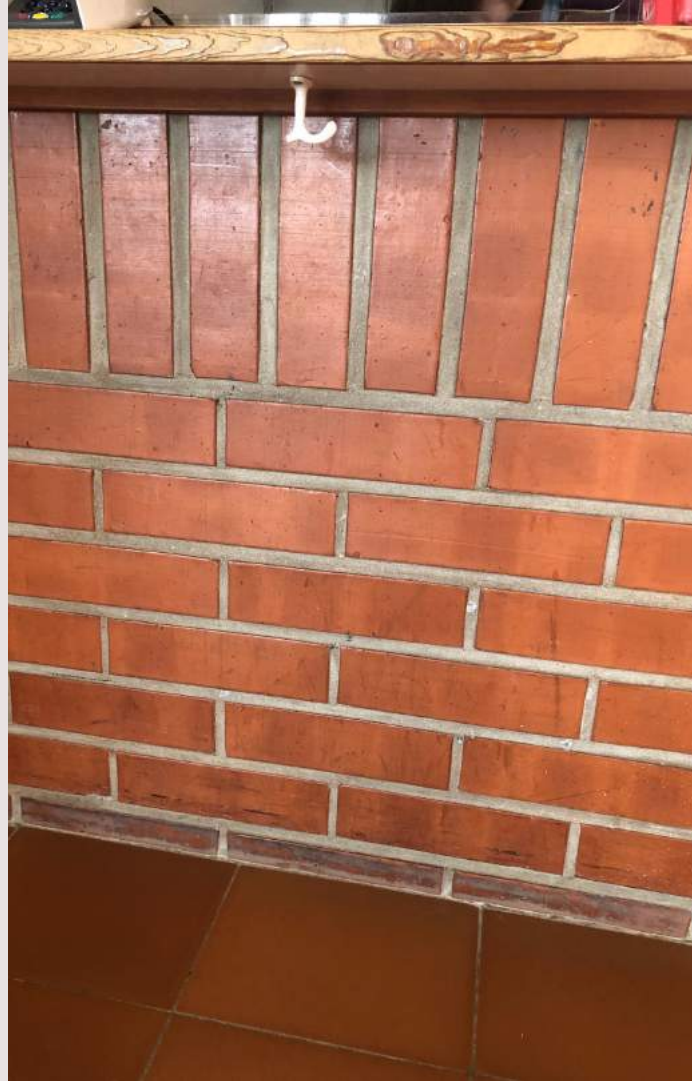
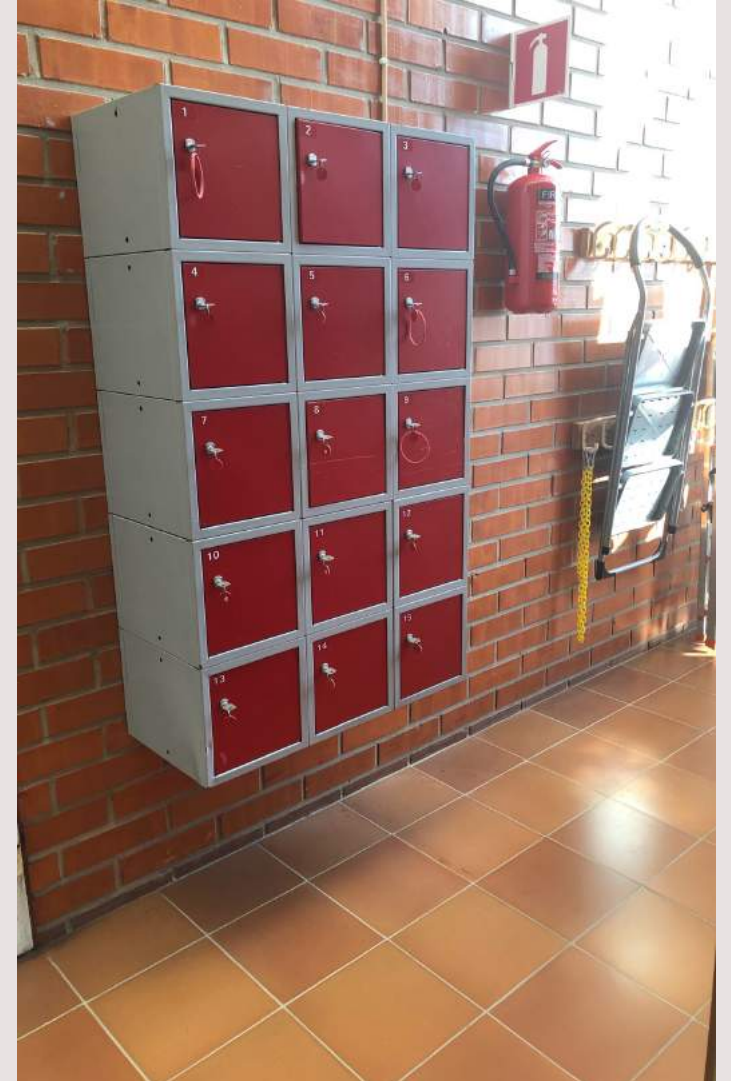
- Asiointitason koukku kepillä tai käsilaukulle on rikki.
- Aulassa on kuntosalin sisäänkäynnin vieressä lukollisia säilytyskaappeja. Säilytyskaappien edustalla on 1200 mm vapaata kääntymistilaa (kriteeri 1500 mm), joten tilaa on liian vähän pyörällisillä apuvälineillä kulkeville.
- Säilytyskaapin keskikorkeus lattiasta on 1270 mm (kriteeri 900-1100 mm)
- Säilytyskaapin lokerot on numeroitu (numeroiden korkeus 15 mm kriteerin mukaisesti).
