# Rantakylän uimahallin esteettömyyskartointus 7. ja 9.3.2023

Henna Karhapää (FT, ESKEH)  
Joensuun Setlementti ry

- Rantakylän uimahallin esteettömyyskartoitus toteutettiin 7. ja 9. maaliskuuta 2023.
- Sää kartoituksen aikaan: aurinkoinen pakkasilma (-12 C).
- Kohteesta on pyydetty kartoitus osana rakennuksen peruskorjausta.
- Kartoituksen toteutti Invalidiliiton valtuuttama esteettömyyskartoittaja Henna Karhapää.

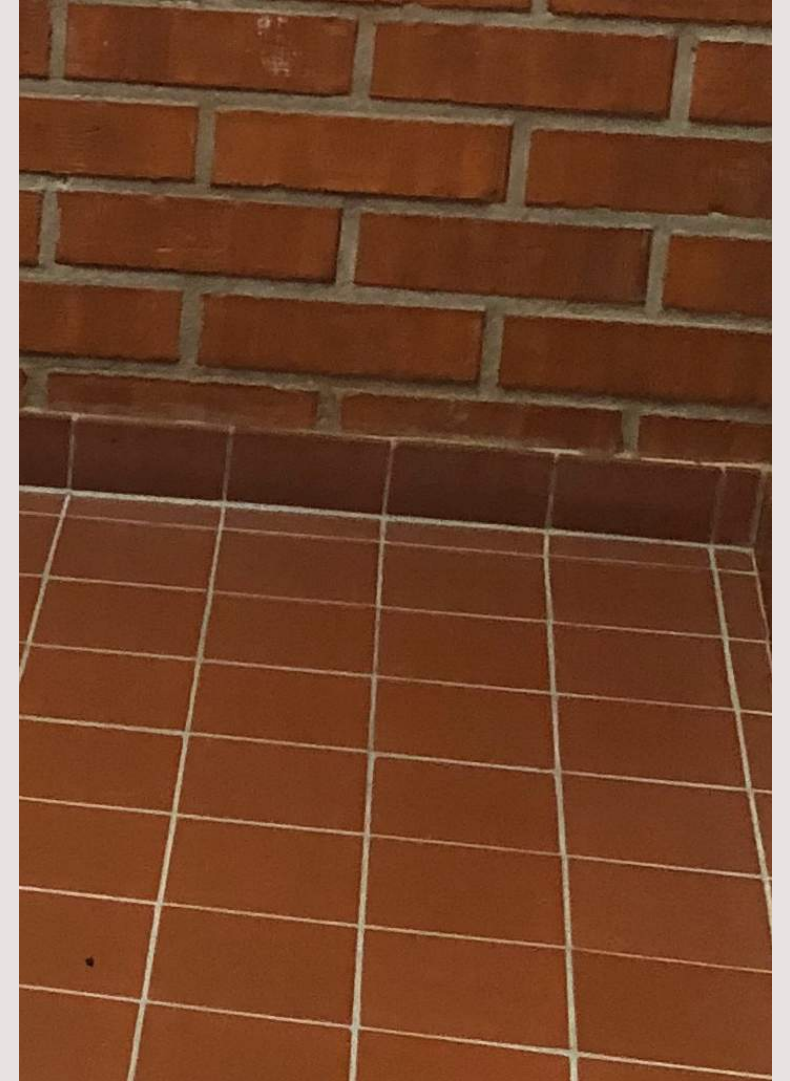
- Pukuhuoneessa on seinän ja lattian välissä tummanpunaisesta tiilestä tehty reunus (kts. kuva), joka luo hieman tummuuskontrastia.
- Käytävien varrella ei ole kulkemista helpottavia käsijohteita. Suositellaan pyöristetyn käsijohteen asentamista 700 mm ja 900 mm korkeudelle. Jos mahdollista, niin käsijohteen olisi hyvä kulkea molemmilla puolilla kulkureittien seiniä. Käsijohde ei saisi kaventaa kulkureittien vapaata leveyttä entisestään.

- Pukuhuoneen kiinteät penkit voivat vaikeuttaa tilassa liikkumista pukukaappien luona (kts. Pukuhuoneet-osio).

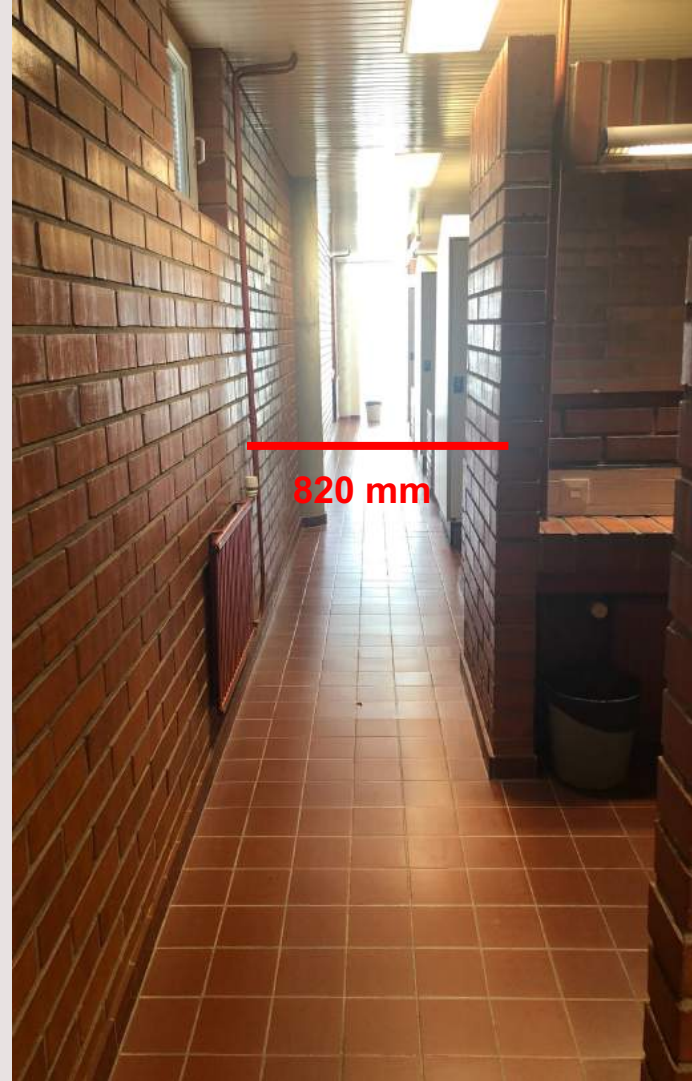
- Käytävän alkupäässä on kääntymistilaa 2520 mm, mikä riittää pyörällisiä apuvälineitä käyttävälle henkilölle kääntymiseen (kriteeri 1500 mm).
- Pukuhuoneisiin johtaa tiiliseinillä rajattu käytävä, jonka leveys on 820 mm. Käytävän varrella ei ole sisäovia, mutta käytävä kääntyy pukuhuoneeseen saavuttaessa. Käytävä on sen verran kapea, että asiakkaiden on vaikea kohdata toisensa ilman väistämistä. Pyörällisillä apuvälineillä kulkeva henkilö tarvitsee koko käytävän leveyden kulkeakseen pukuhuoneisiin.

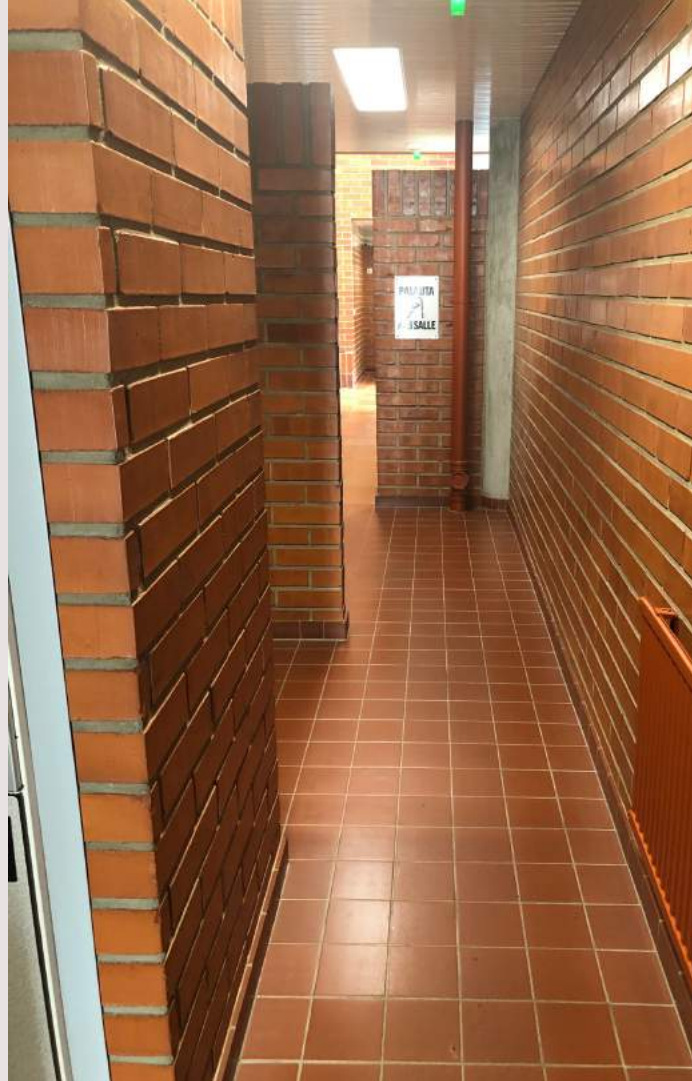
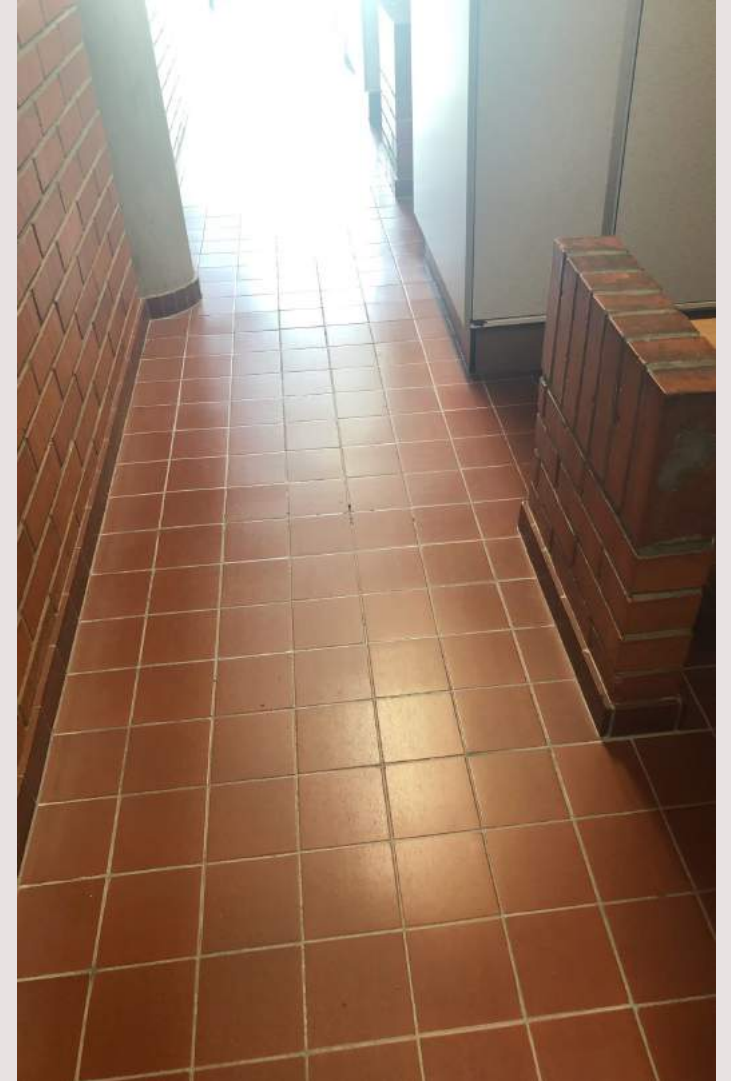
- Kuvat havainnollistavat pukuhuoneiden kulkureittien kapeutta sekä huonoa tummuuskontrastia lattian ja seinän välillä.

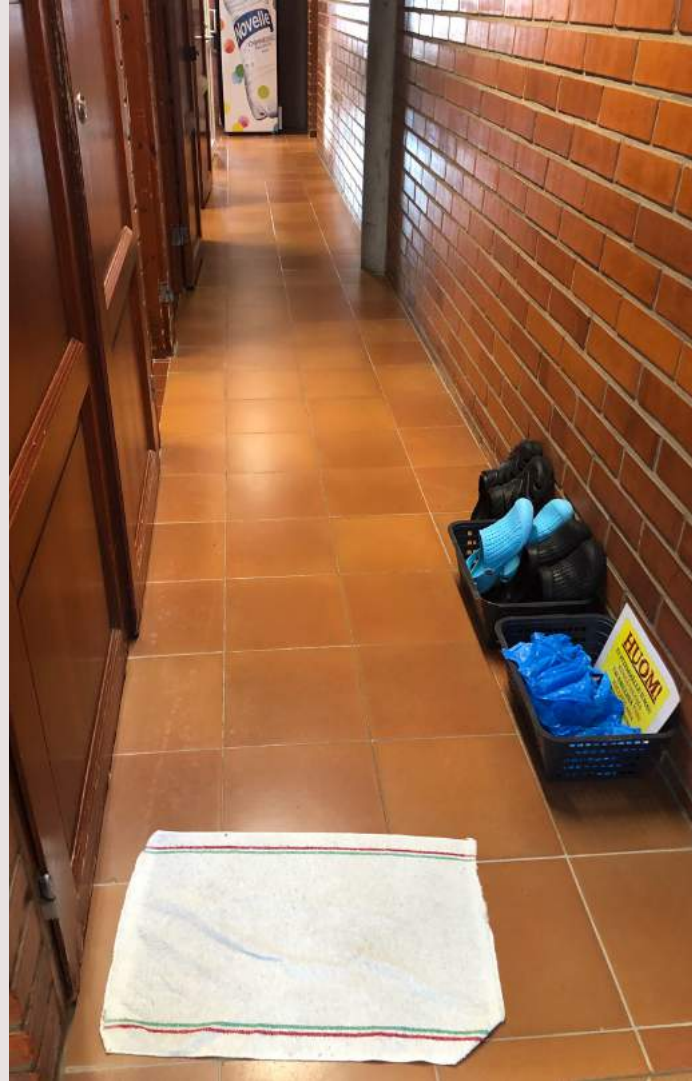
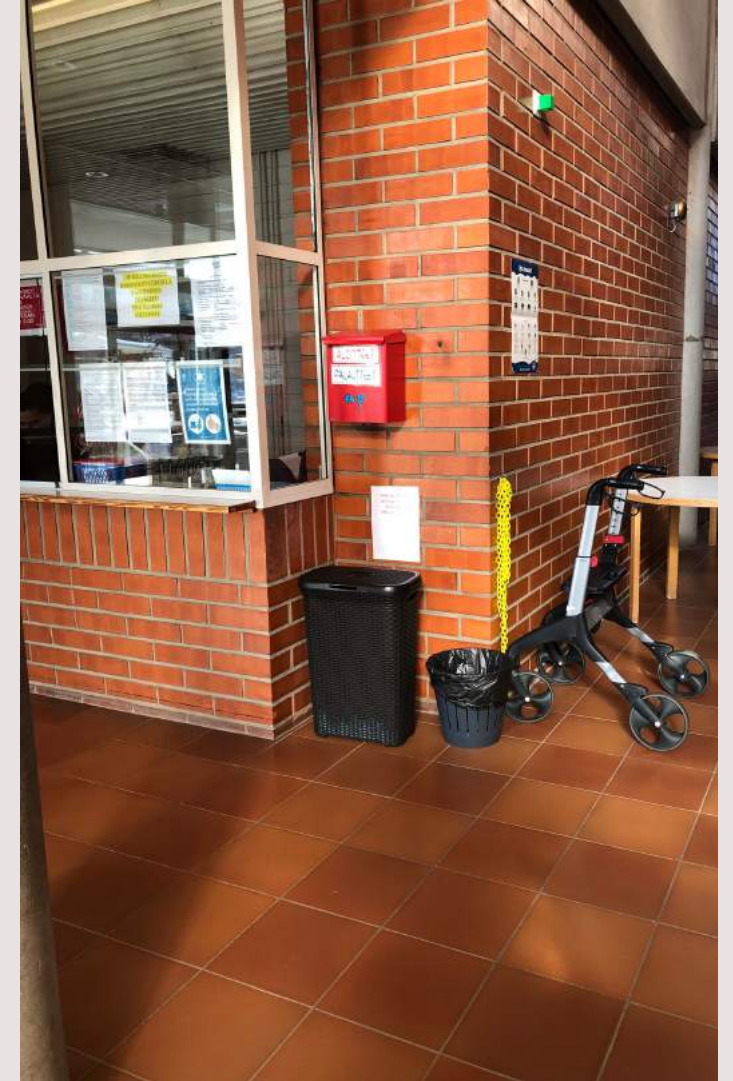
- Vasemmanpuoleisessa kuvassa on käytävä, joka on henkilökunnan käytössä: käytävä kulkee asiakaspalvelupisteeltä uima-alueelle. Käytävä on kapea ja kahden ihmisen on väistettävä kohdatessaan.
- Oikeanpuolinen kuva havainnollistaa aulatilassa olevia avoimia roskakoreja. Roskakori(t) olisi hyvä kiinnittää seinään, jotta ne eivät aiheuta kompastumisvaaraa.

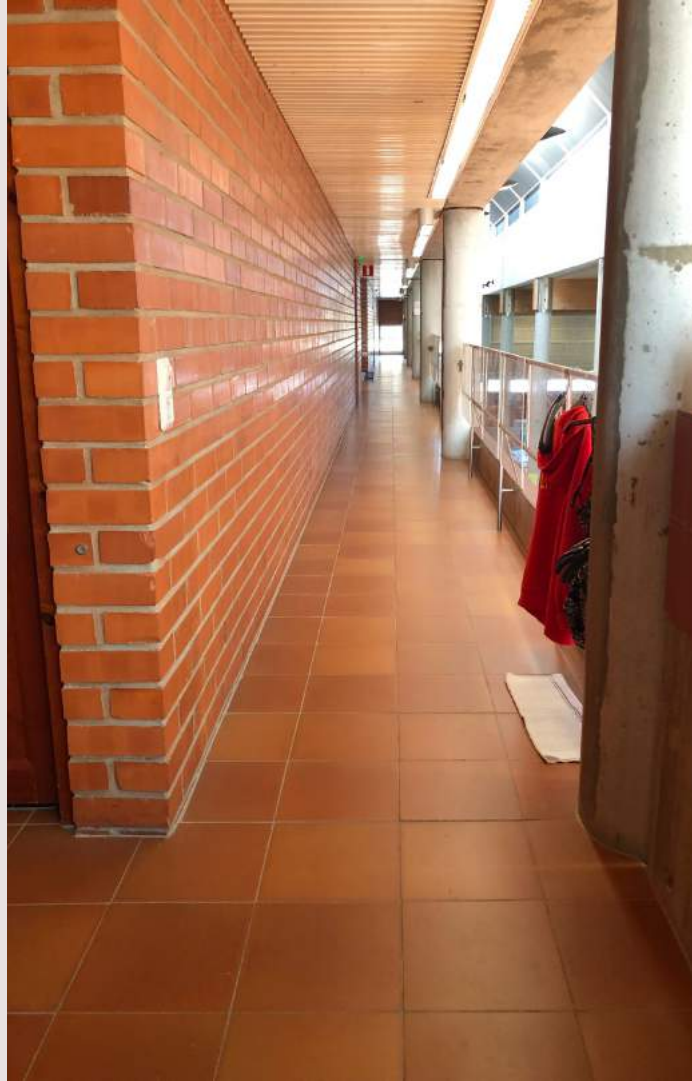
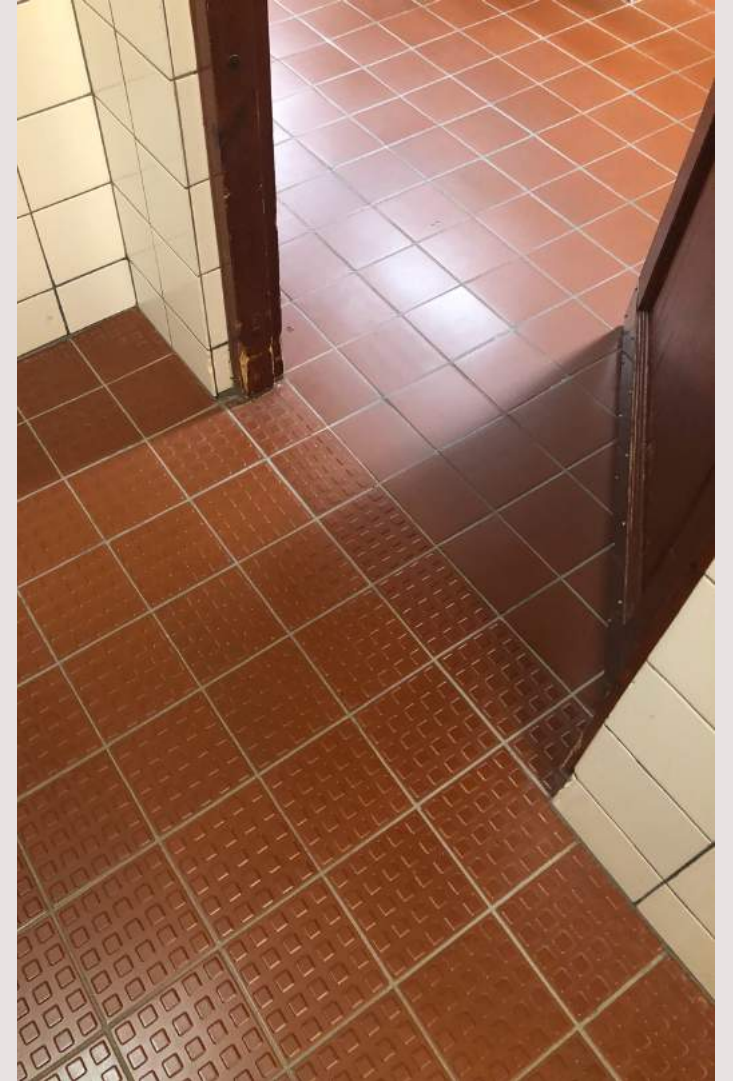
- Vasemmanpuoleisessa kuvassa näkyy 2. kerroksen käytävä, jossa on kapeita kohtia pylväiden kohdalla. Tilassa on huono tummuuskontrasti lattia- ja seinämateriaalien välillä.
- Oikeanpuoleisessa kuvassa havainnollistetaan lattiamateriaalien muutosta pukuhuoneesta pesutiloihin kulkiessa.

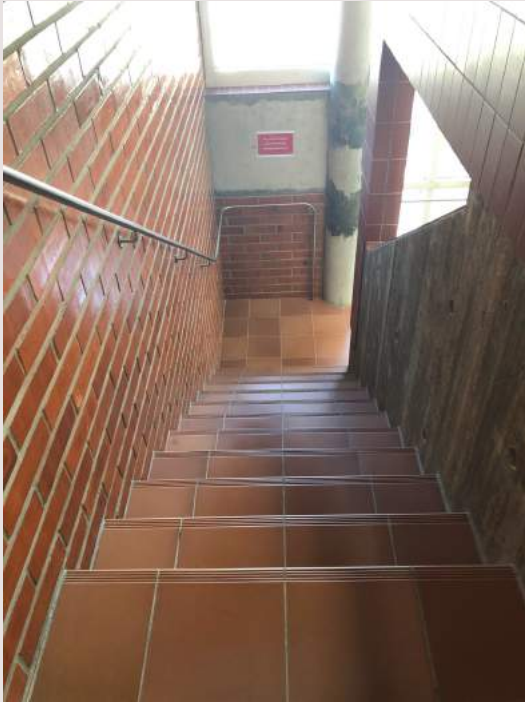
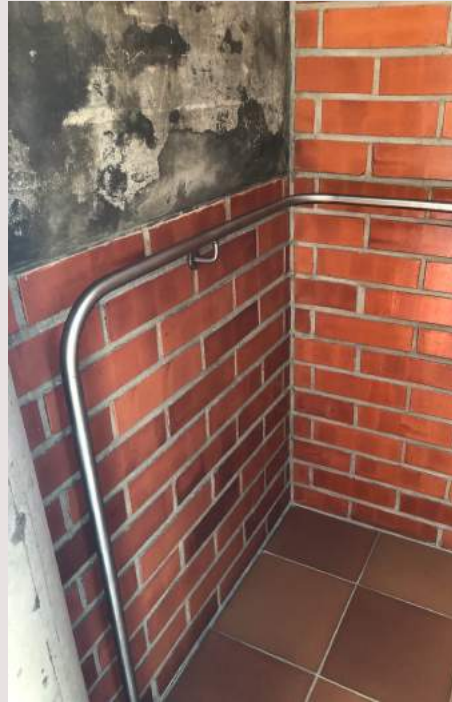
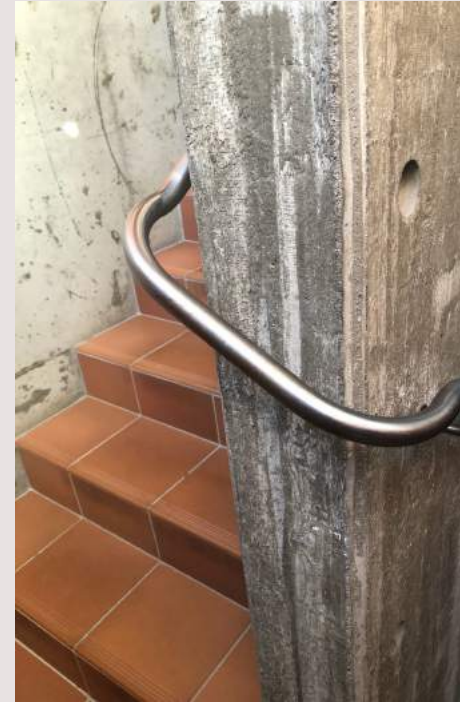
- Käsijohde jatkuu portaiden matkan, mutta sen olisi hyvä ulottua myös portaiden alku- ja loppupään yli (300 mm). Pään tulisi olla pyöristetty, jotta siitä saisi hyvän otteen.
- Käsijohteen korkeus lattiasta on 1000 mm (kriteeri 700 mm ja 900 mm).
- Käsijohteen halkaisija on 25 mm (suositus 25-40 mm).
- Käsijohteen etäisyys seinästä on kriteerin mukainen 45 mm.

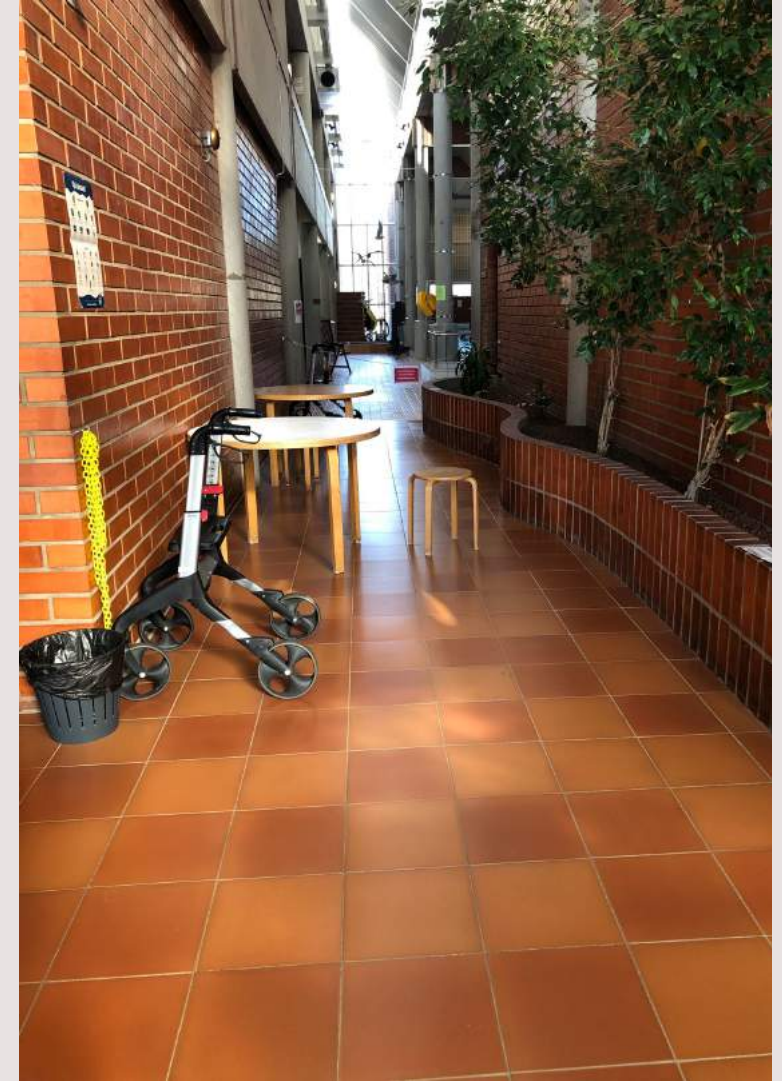
- Aulassa on 2 kpl selkänojattomia jakkaroita (kts. Aula ja asiakaspalvelutiski -osio)
- Pukuhuoneessa on kiinteät pukukaappirivistön leveydeltä kulkevat puiset penkit.
- Yksityisessä pukeutumistilassa on penkki.
- Aulassa on asiakaspalvelutiskin sivulla käytävä, joka johtaa allas-alueella; kulku alueelle on kuitenkin estetty ja käytävällä on kaksi pöytää sekä yksi jakkara (samat mitat kuin aulassa olevassa pöydässä ja jakkaroissa).

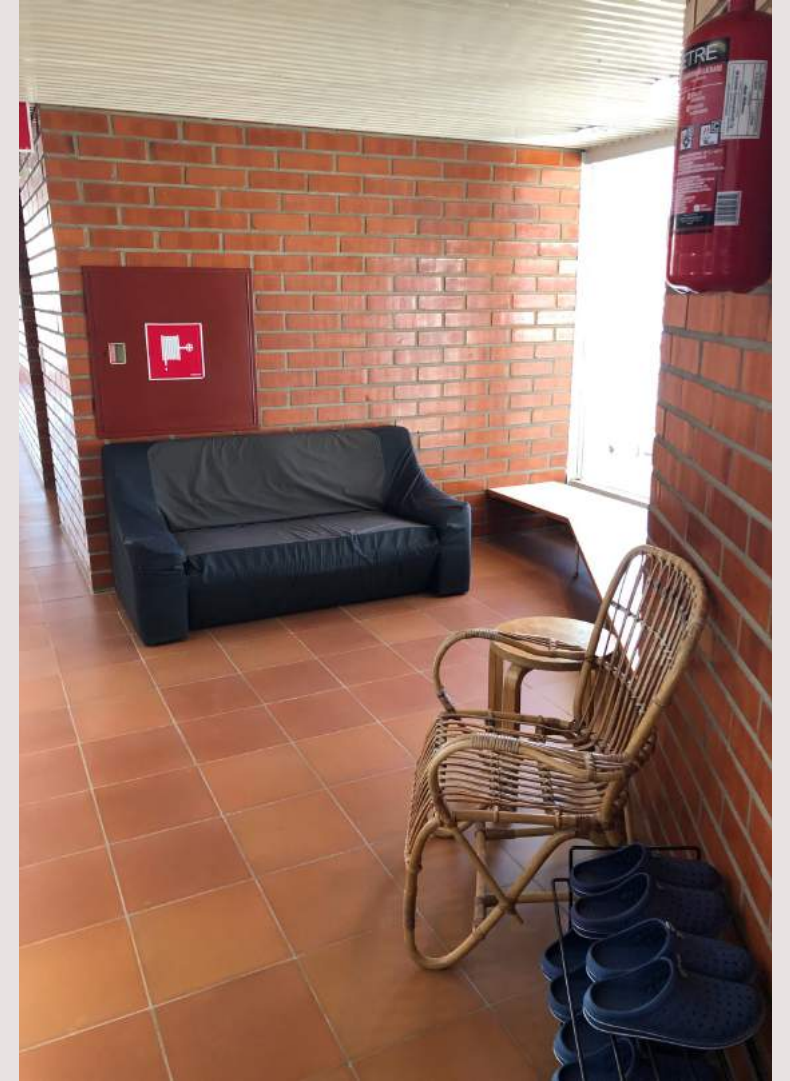
- 2. kerroksen tasanteella on fysioterapeutin vastaanoton odotustila, jossa on matala sohva, rottinkituoli ja selkänojaton jakkara.
- Ikkunan eteen on asennettu matala taso (300 mm), mutta siinä ei ole merkintää voiko siihen istua.

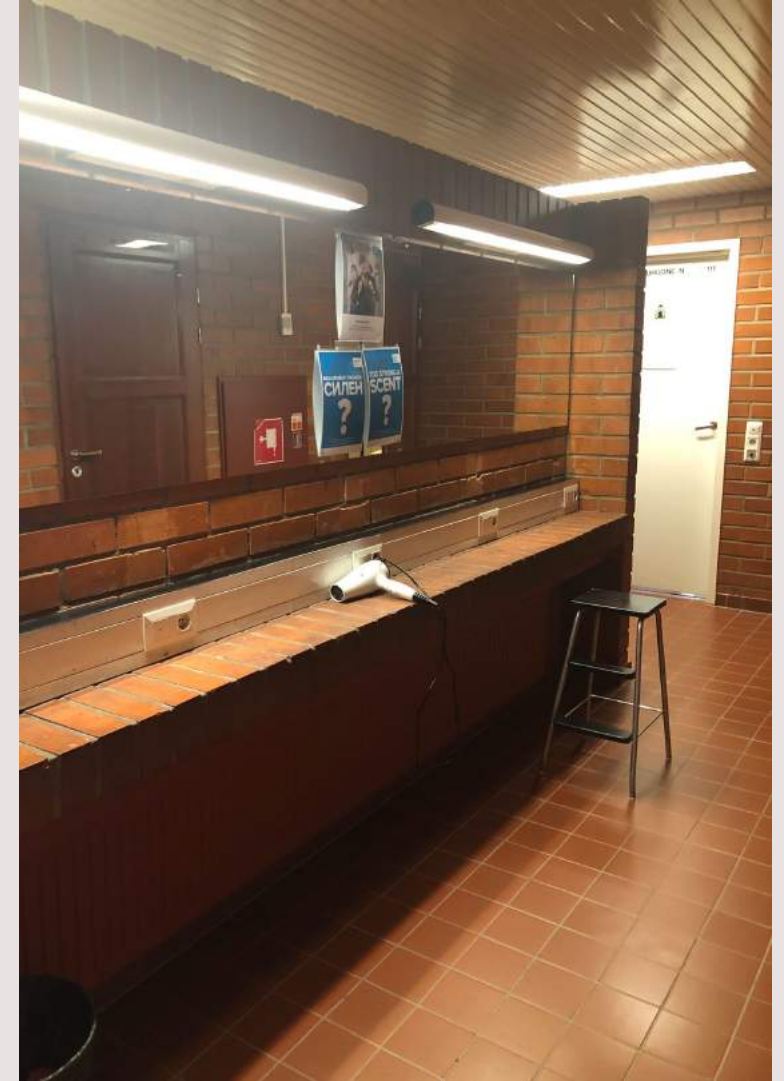
- Tason vapaan polvitilan korkeus on 670 mm (kriteerin mukainen), leveys 3260 mm (vähimmäiskriteeri 800 mm), syvyys 170 mm (kriteeri 600 mm).

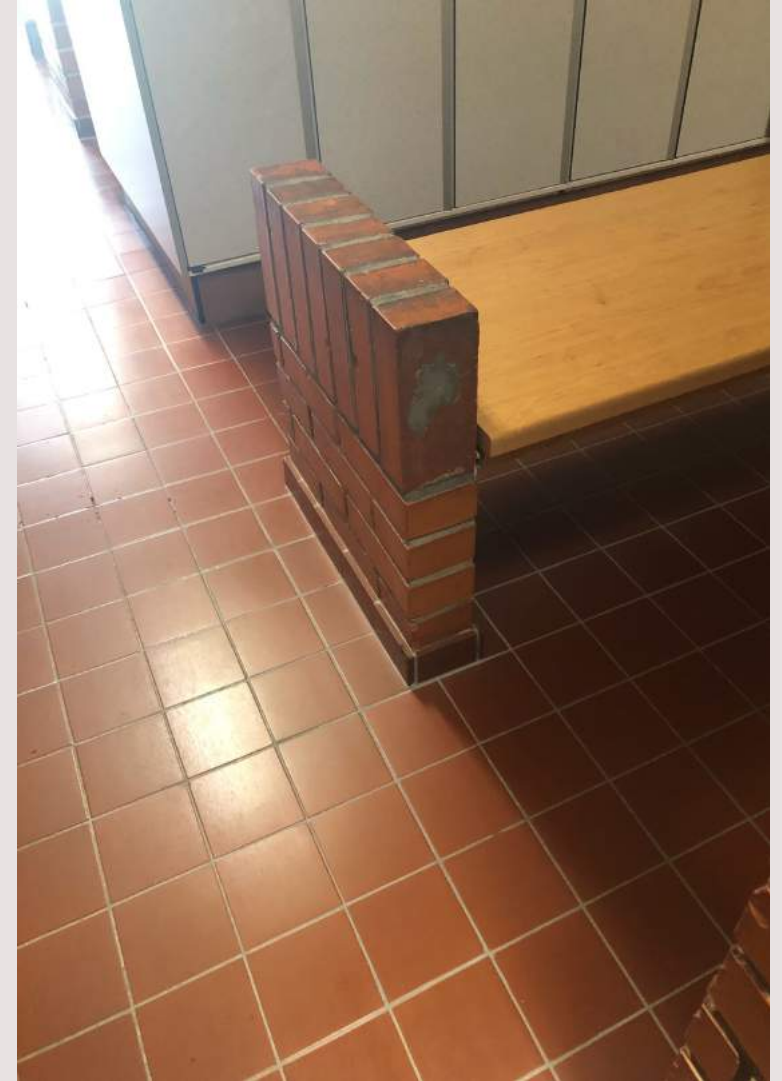
- Tilan tummuuskontrastit eivät toimi (punainen laattalattia ja punainen tiiliseinä. Lattian ja seinän välissä oleva tummanpunainen laattareuna helpottaa hahmottamista jonkun verran). Henkilökunnan mukaan lattia on pinnoitettu luistamattomaksi.
- Tilan katto on valkoiseksi maalattua puupaneelia, joka heijastaa valoa (kts. Valaistus sisällä -osio).
- Tilassa ei ole tukikaiteita.
- Tilassa on nurkassa irrallinen avoin roska-astia. Avoin roska-astia on suositus, mutta sen voisi kiinnittää seinään, jotta se ei aiheuta kompastumisvaaraa.

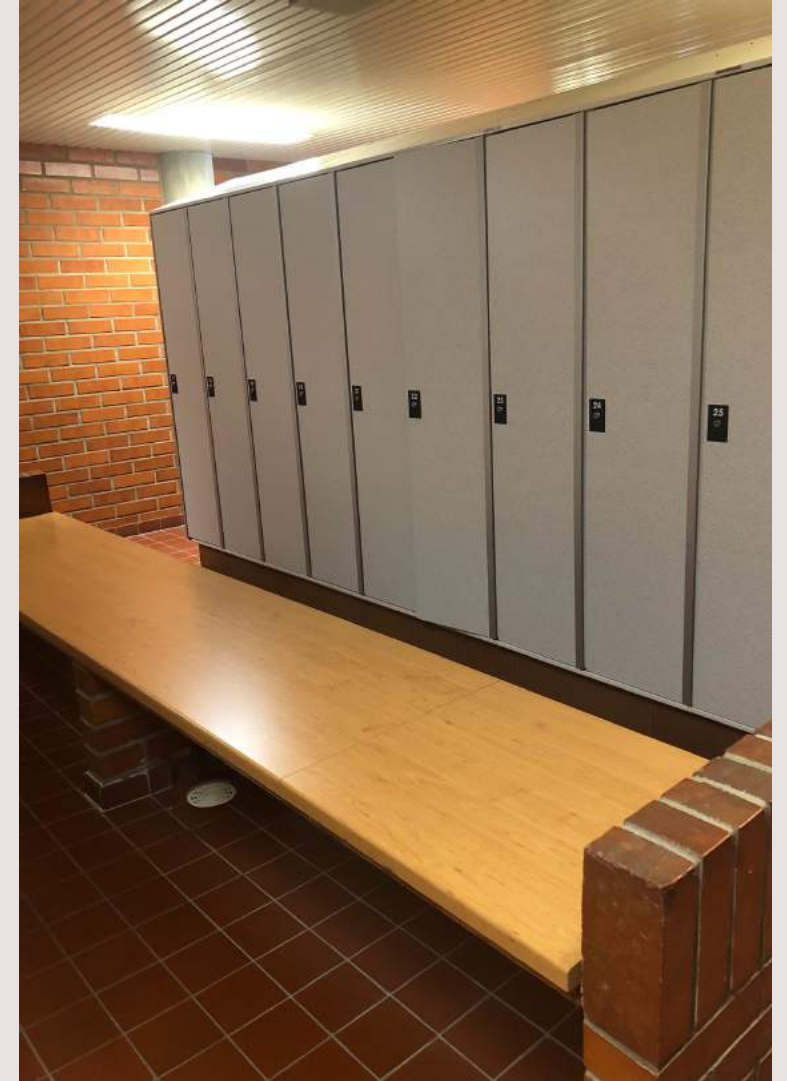
- Pukukaappien ja kiinteän penkin välissä on 740 mm kulkutila, mikä ei riitä pyörällisiä apuvälineitä käyttäville henkilöille tilassa liikkumiseen (välin tulisi olla ainakin 850 mm, mieluiten 900 mm).
- Kiinteiden penkkien korkeus on 520 mm (normaali istuinkorkeus 440 mm, korotettu korkeus 550 mm), joten penkin korkeus asettuu tuolle välille. Penkit ovat 3800 mm pitkiä ja ulottuvat koko kaapiston leveydelle. Penkkien leveys on 650 mm (kriteeri korkeintaan 700 mm).
- Tilassa ei ole selkänojallisia istuimia. Suositellaan tällaisten hankkimista (istuimien selkänojan tulisi olla suora).

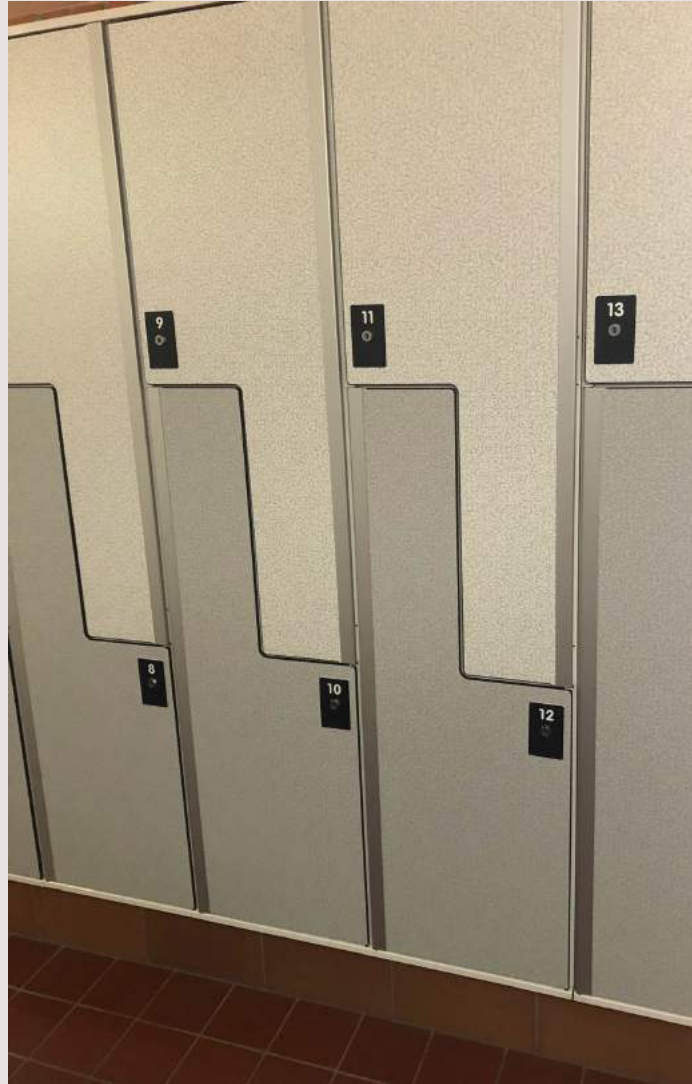
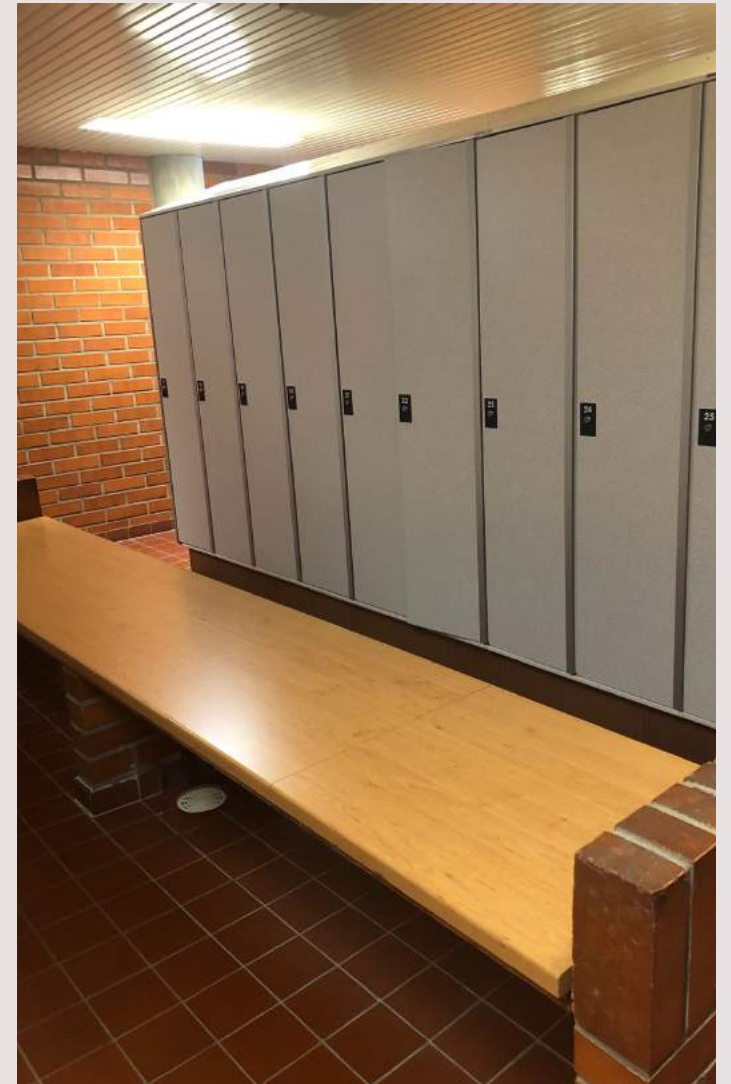
- Lukollisia pukukaappeja on kahdenlaisia; koko kaapin korkuisia ja kahdessa tasossa olevia.
- Kaapit on numeroitu selkeästi ja kahdessa tasossa olevat kaapit on erotettu väreillä.
- Kaappien ja penkin väliin ei pysty kulkemaan pyörällisillä apuvälineillä.

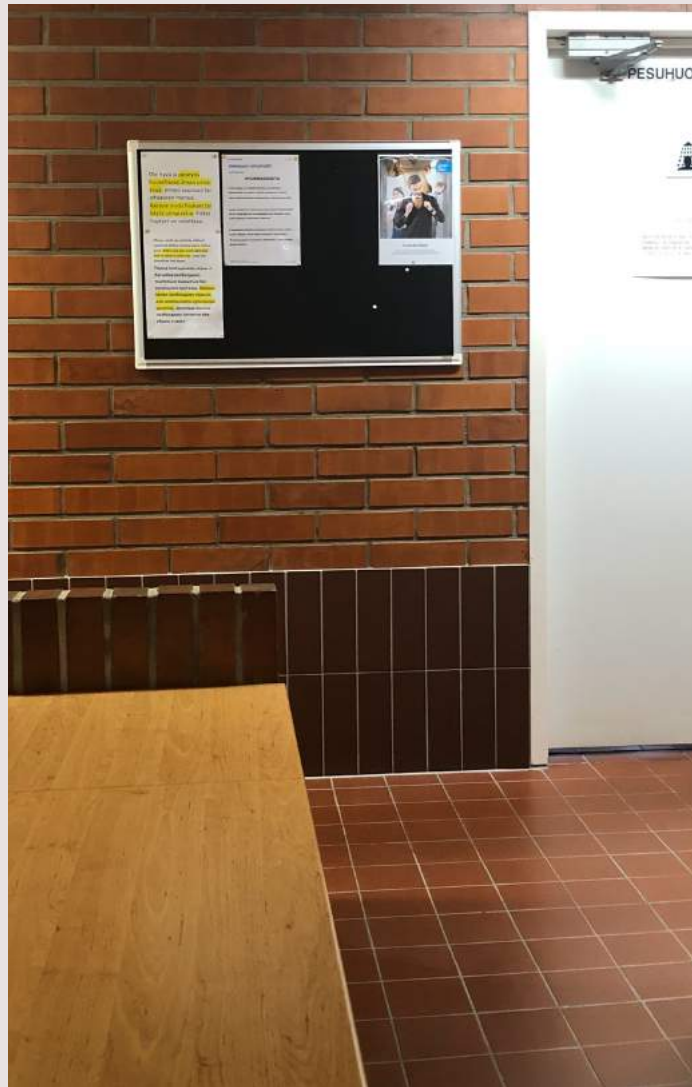
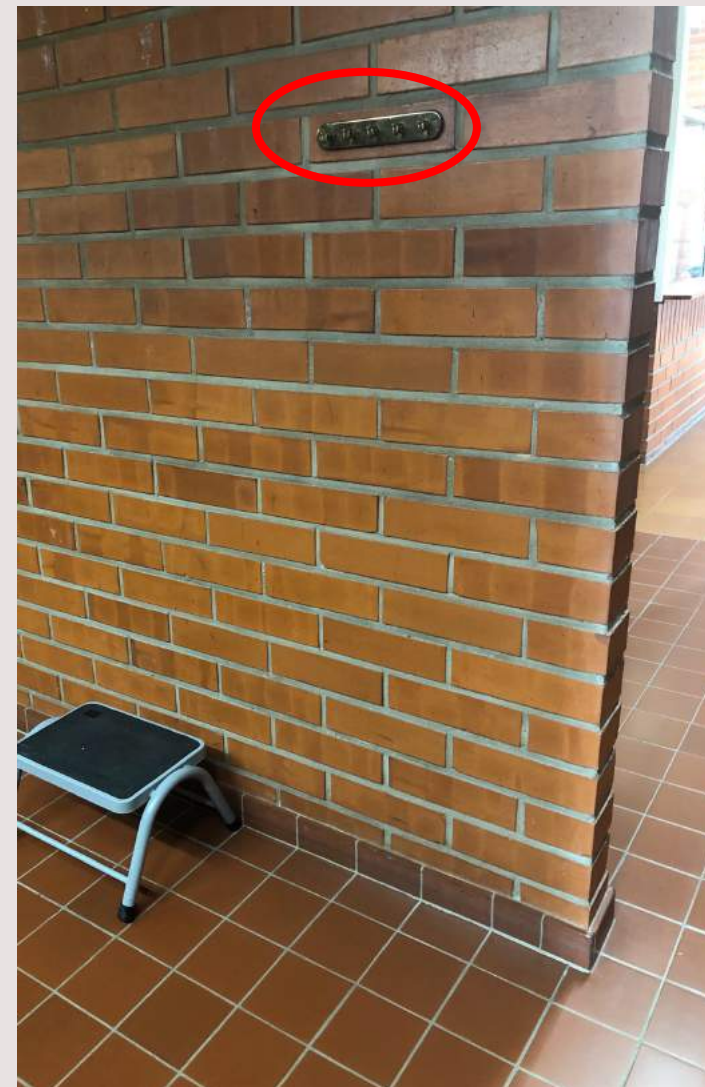
- Pukuhuoneen pesutilaan johtava sisäovi on valkoiseksi maalattua puuta ja sen ympärillä on valkoiset karmit. Ovi erottuu hyvin tummuuskontrastina punaisesta taustastaan.
- Pukuhuoneeseen saapuessa seinässä on muutama koukku, jotka erottuvat huonosti tummuuskontrastina taustastaan. Koukkujen korkeus lattiasta on 1445 mm (kriteeri 1100-1200 mm), eli ne ovat liian korkealla.

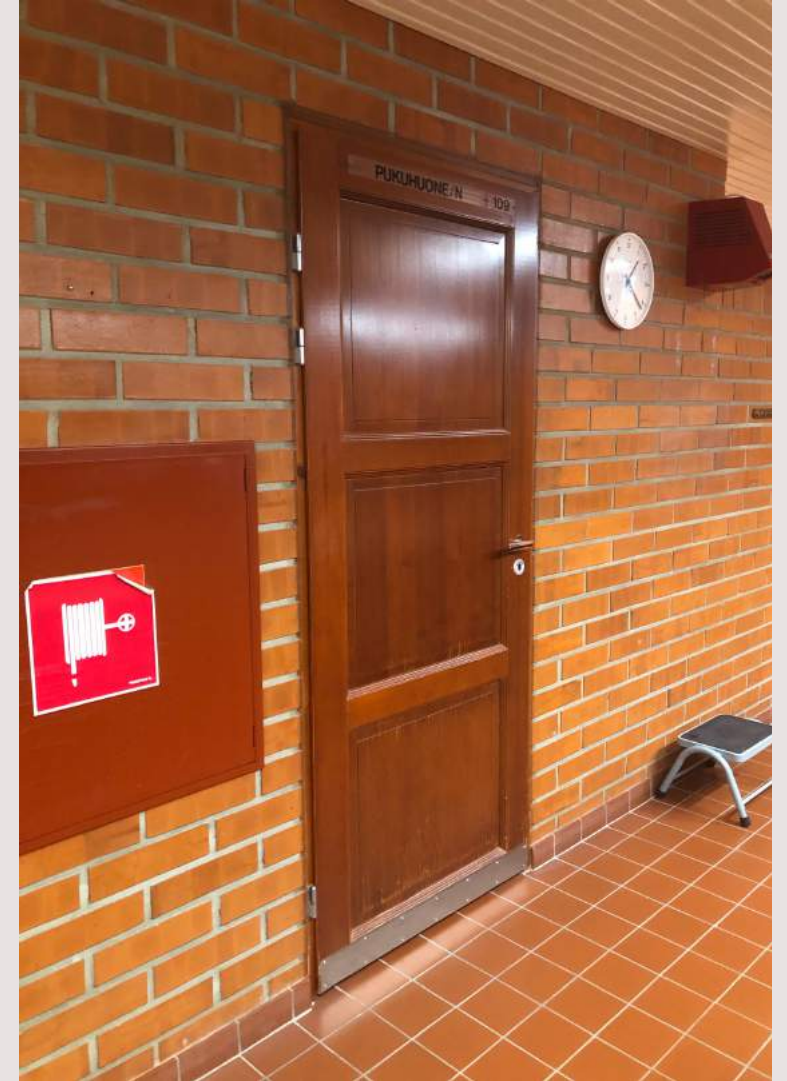
- Avoimen pukuhuoneen yhteydessä on myös yksityinen pukuhuone, jonka ovi sijaitsee kiinteää peilitasoa vastapäätä.
- Pukuhuoneen ovi on merkitty huonosti (kts. Kyltit ja opasteet -osio) ja se ei erotu kunnolla tummuuskontrastina taustastaan.
- Pukuhuoneen ovesta ei ole lukkoa, mikä antaisi yksityisyyttä.
- Ovesta puuttuu myös molemmilta puolin vaakasuuntainen lankavedin, joka helpottaisi oven avaamista.
- Pukuhuoneen lattia ja seinät ovat punaiset, ja erottuvat huonosti tummuuskontrastina toisistaan.
- Huoneessa on kiinteä vaalea puinen penkki tiilijalkojen päällä. Penkin korkeus lattiasta on 480 mm (suositus perusistuinkorkeudelle on 440 mm ja sen syvyys on 500 mm).
- Huoneessa on tummasta puusta tehty kaksiovinen kaappi, jossa on 2 kpl numeroituja lukollisia kaappeja.

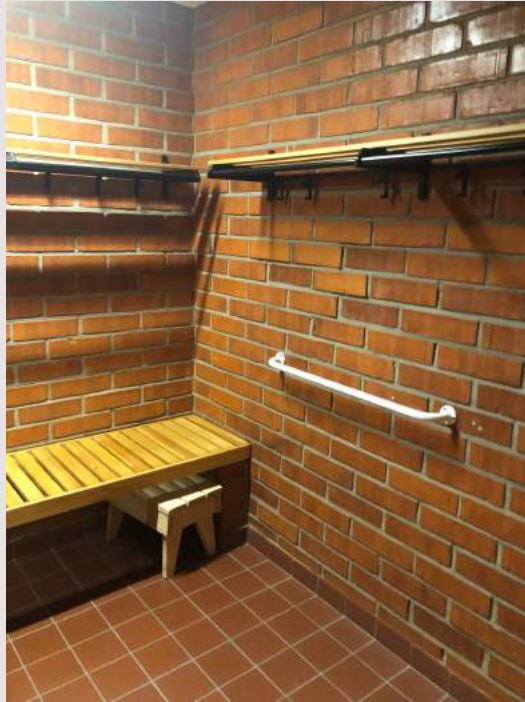
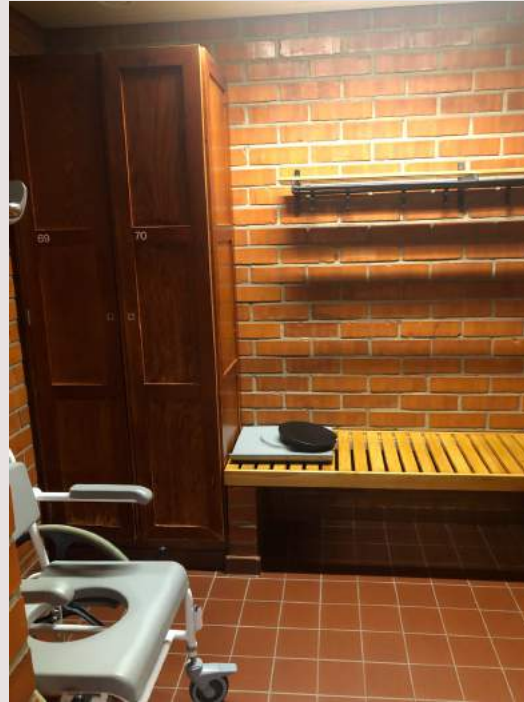
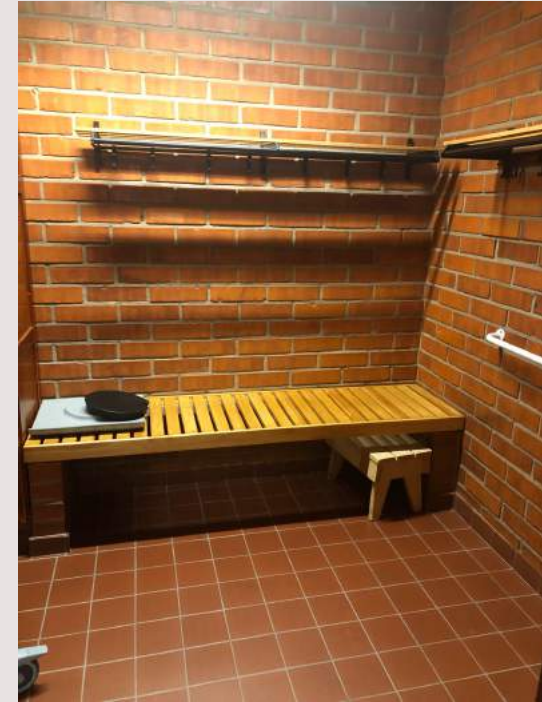
- Yksityisessä pukuhuoneessa on kiinteä penkki sekä penkin alla irrallinen jakkara.
- Kahdella seinällä on kiinteät hyllyt, jotka ovat liian korkealla pyörällisillä apuvälineillä kulkeville käyttäjä (1680 mm). Hyllyyn on kiinnitetty koukkuja (ne tulisi olla 1100-1200 mm korkeudella)
- Kiinteän penkin vieressä on pyöristetty vedin, joka erottuu tummuuskontrastina seinästä (vetimen keskikorkeus lattiasta 915 mm, kriteeri 700 mm ja 900 mm). Vetimen leveys on 820 mm.

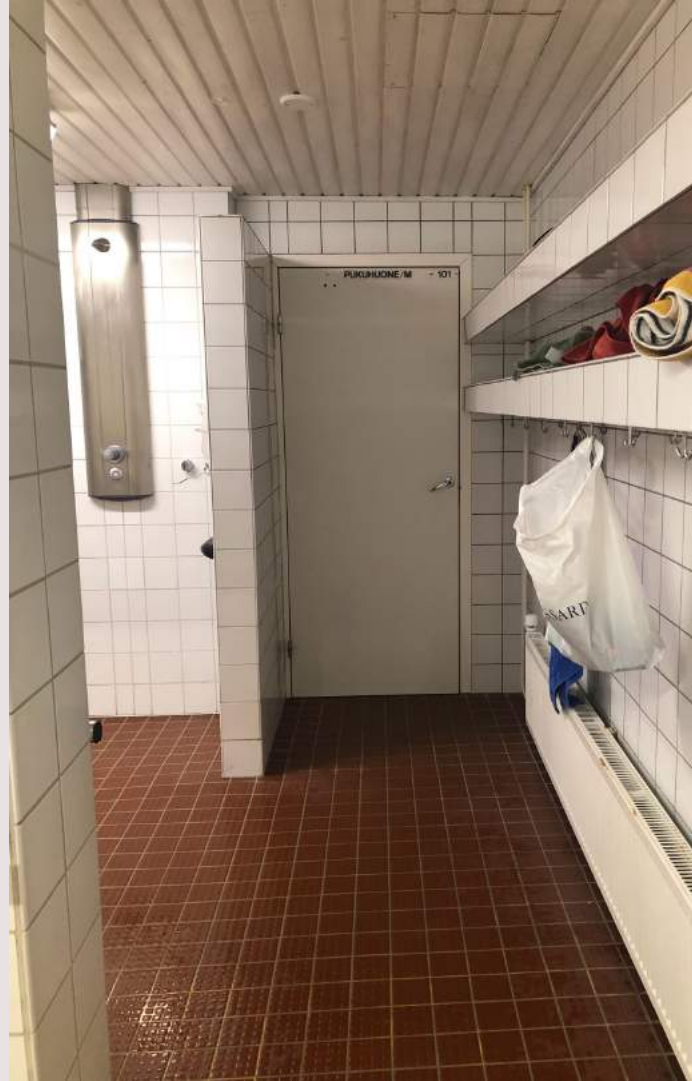
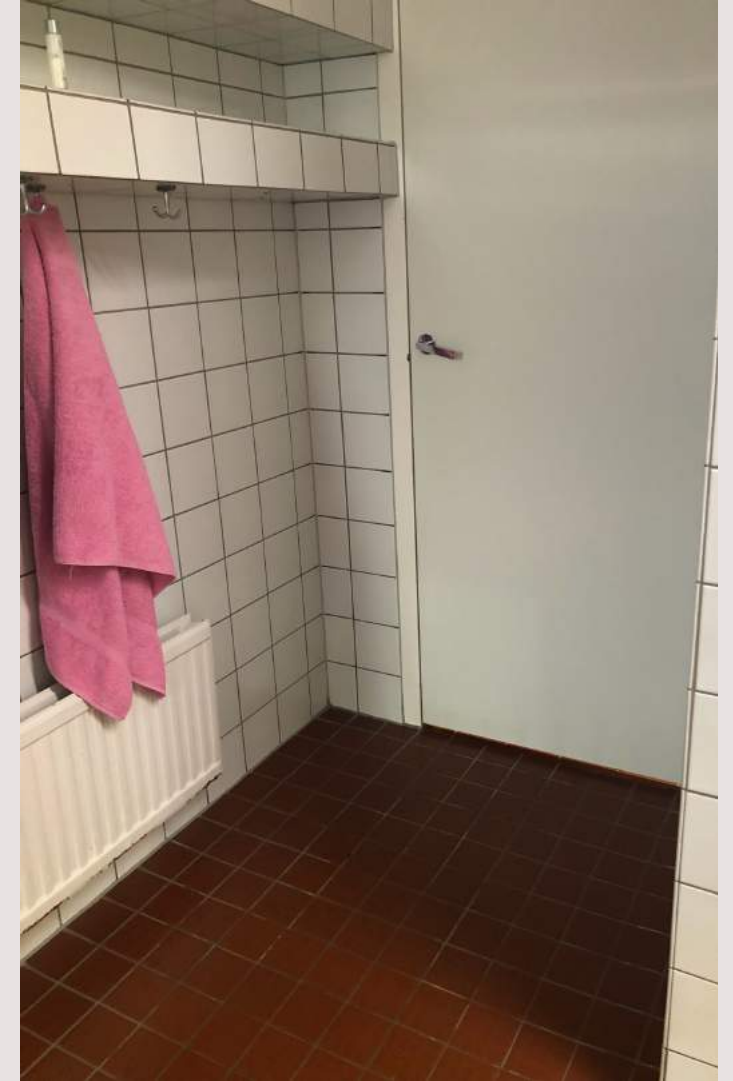
- Pesutiloihin johtavat valkoiset ovet ovat käsin avattavia saranaovia, joiden vetimen käyttökorkeus on 1080 mm (kriteeri 900-1100 mm).
- Ovet ovat kevyitä avata ja niissä on pehmennin.
- Pesutilojen valkoiset ovet erottuvat huonosti tummuuskontrastina valkeasta taustastaan. Myös ovien karmit ovat valkoiset.
- Ovien eteen jää katvealue valaistuksessa, johon tulisi kiinnittää huomiota (kts. Valaistus sisätiloissa).
- Pesuhuoneeseen johtava ovi on kynnyksetön ja ovi on kevyt avata. Oven pystyy avaamaan myös yhdellä kädellä.

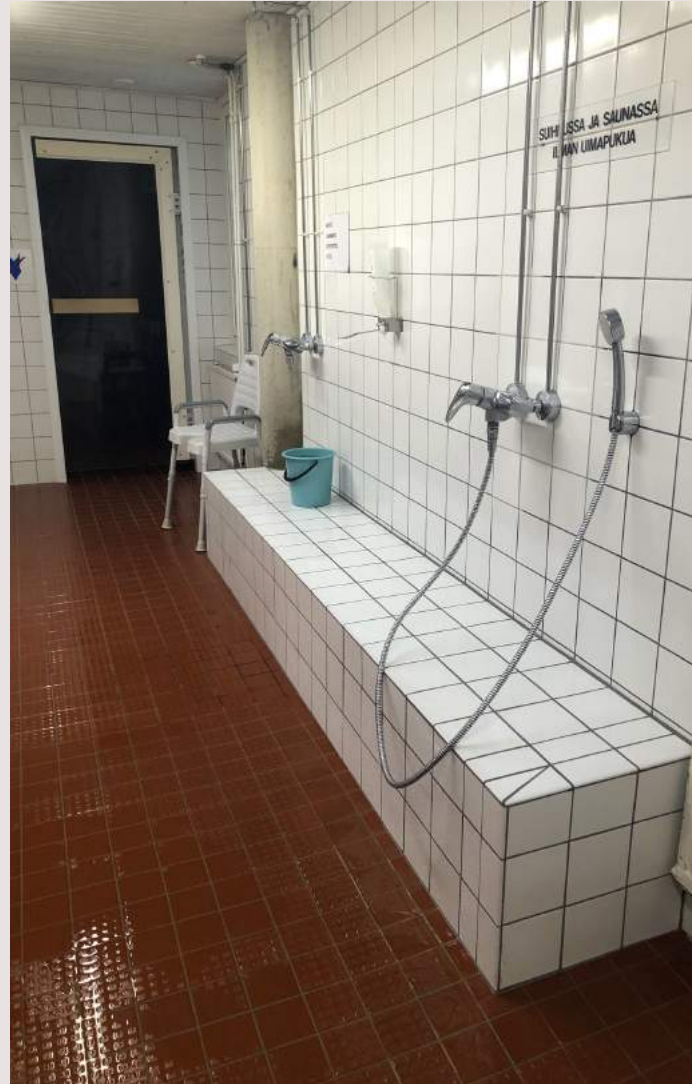
- Pesutilojen seinät ovat valkoista laattaa ja lattia on luistamatonta, tasaväristä punaista laattaa. Nämä luovat hyvän tummuuskontrastin.
- Pesutilojen katto on valkeaksi maalattua puupaneelia.
- Pesutilojen suihkut ovat pääosin kiinteät, mutta pesutiloissa on myös säädettäviä käsisuihkuja.
- Kiinteät suihkut toimivat napin painalluksella ja niitä voi käyttää yhdellä kädellä.
- Seiniin on kiinnitetty saippua-annostelijat, joita on helppo käyttää myös yhdellä kädellä. Saippua-annostelijat on asennettu hieman liian korkealle (1300 mm, kriteeri 1100-1200 mm).

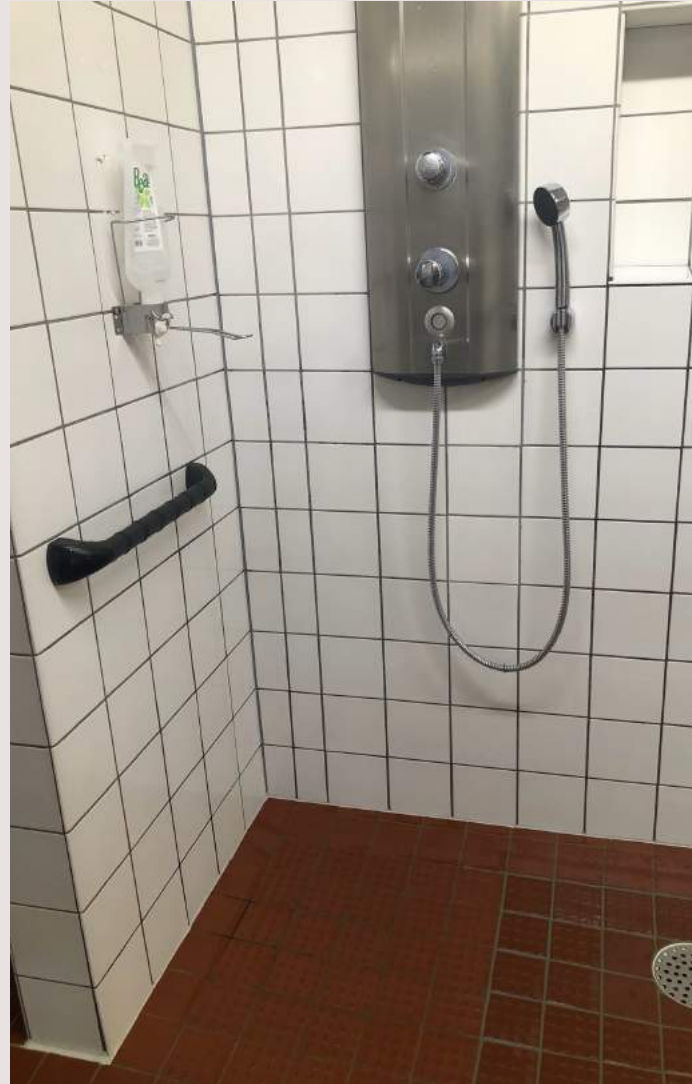
- Esteetön suihkutila on pesutilojen yhteydessä.
- Esteettömän suihkutilan yhteydessä on tarpeeksi leveyttä (5710 mm) ja pituutta (2800 mm) liikkua (kriteeri 1300x1300 mm).
- Pesutilassa on suihkutuoli (kts. Apuvälineet-osio), mutta ei kiinteää, seinälle kääntyvää suihkuistuinta. Jos tällainen istuin asennetaan, sen korkeus tulisi olla 500 mm lattiasta.
- Esteettömän pesutilan seinässä on hyvin tummuuskontrastina erottuva tukikaide, joka on 8600 mm korkeudella (kriteeri 700 ja 900 mm). Tukikaiteen leveys on 480 mm.
- Pesutilaan tullessa yhden seinän leveydeltä on asennettu kiinteä hylly, josta riippuu koukkuja. Koukut ovat liian korkealla pyörällisiä apuvälineitä käyttävälle. Suositellaan koukkuja kahdessa tasossa.
