# Rantakylän uimahallin esteettömyyskartointus 7. ja 9.3.2023

Henna Karhapää (FT, ESKEH)  
Joensuun Setlementti ry

- Rantakylän uimahallin esteettömyyskartoitus toteutettiin 7. ja 9. maaliskuuta 2023.
- Sää kartoituksen aikaan: aurinkoinen pakkasilma (-12 C).
- Kohteesta on pyydetty kartoitus osana rakennuksen peruskorjausta.
- Kartoituksen toteutti Invalidiliiton valtuuttama esteettömyyskartoittaja Henna Karhapää.

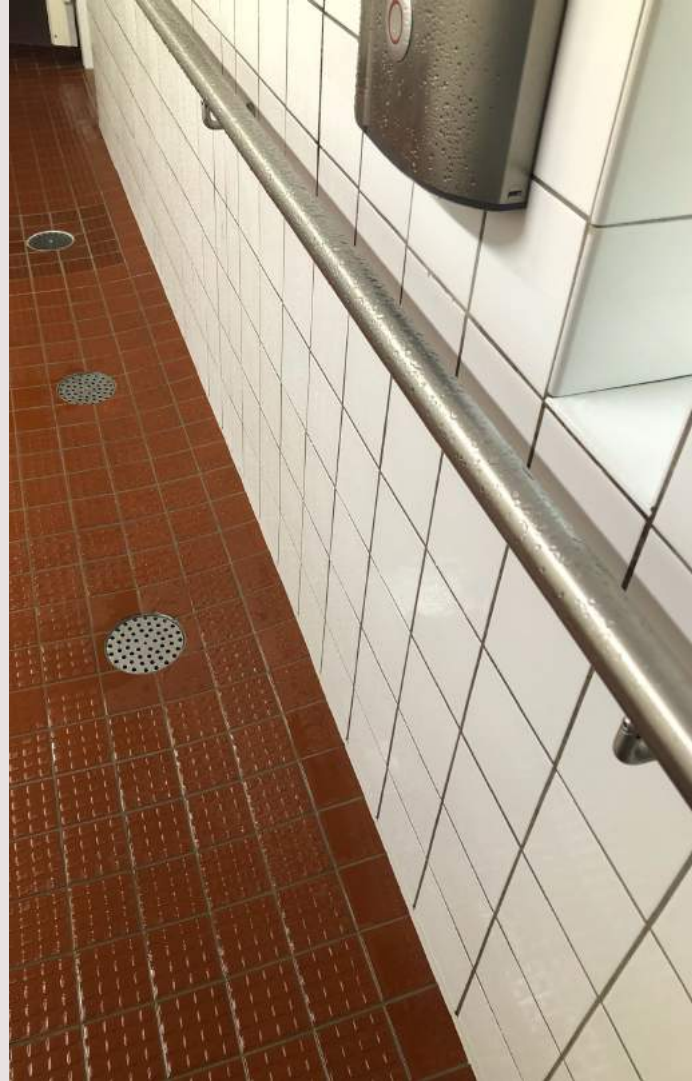
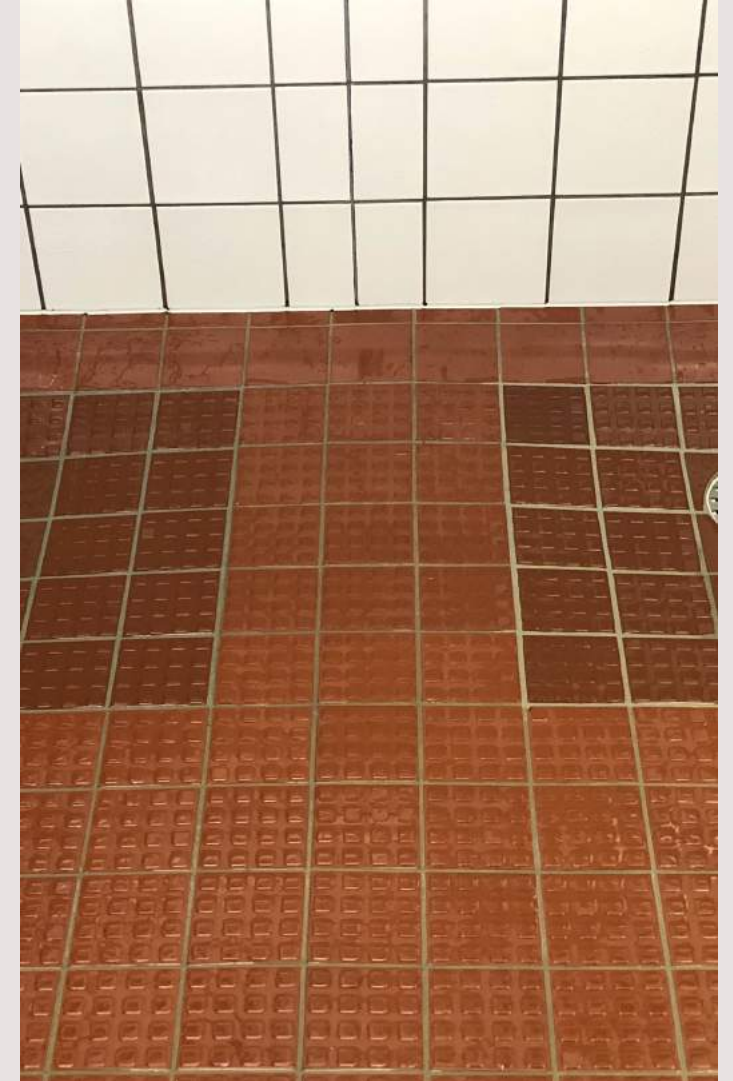
- Pesutilojen suihkujen yhteydessä on pitkä tukikaide (korkeus lattiasta 9150 mm, kriteeri 700 mm ja 900 mm), joka erottuu tummuuskontrastina ja, josta saa hyvän otteen tarvittaessa.
- Pesutilojen lattiakaivojen kallistukset (pituuskaltevuus 5,3 %, leveyskaltevuus 0,2 %) ovat sopivat ja lattiakaivojen ympärillä on joissain kohdissa tummempaa laattaa, mikä auttaa kallistuksen hahmottamisessa.

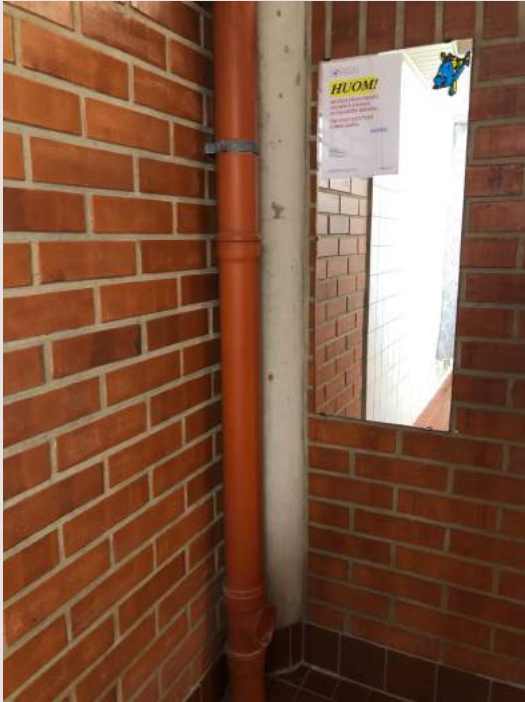
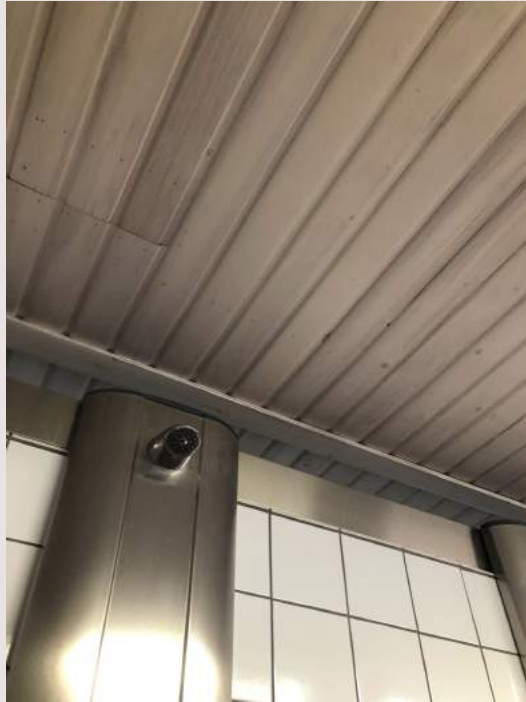
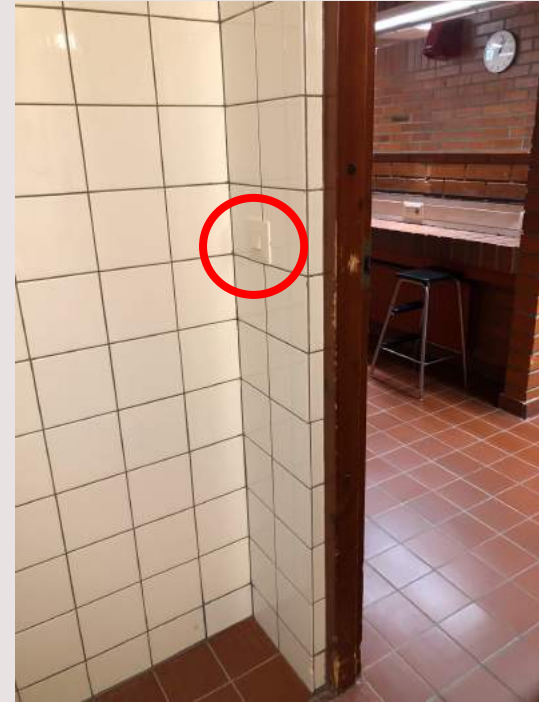
- Kuvat havainnollistavat pesutilojen ja uima-alueen välissä olevan käytävän varrella olevaa peiliä, joka olisi hyvä asentaa kauemmas nurkasta; pesutilojen valkoiseksi maalattua kattoa; pesutilojen valokatkaisijaa, joka erottuu huonosti seinästä tummuuskontrastina.

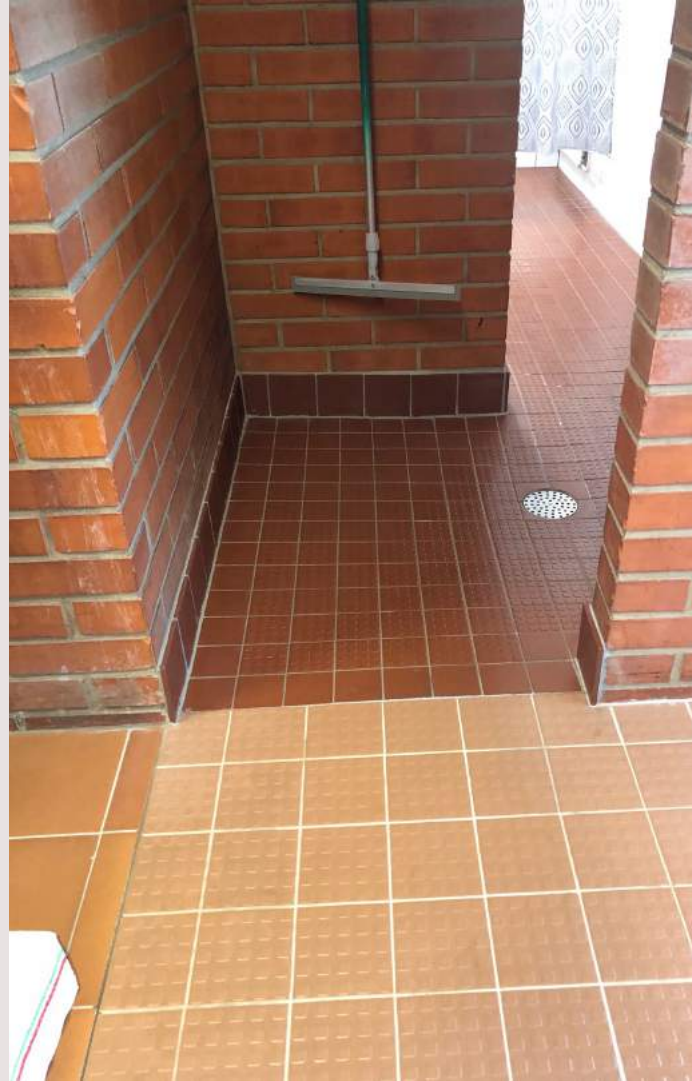
- Lattian kallistukset ovat erilaisia miesten kuin naisten puolella, muuten pesutilat ovat peilikuvia toisistaan.
- Miesten puolelta pesutilasta uima-alueelle tullessa lattiassa on taso-ero, joka olisi hyvä merkitä huomiotarralla, erivärisellä laatoituksella tai kyltillä.

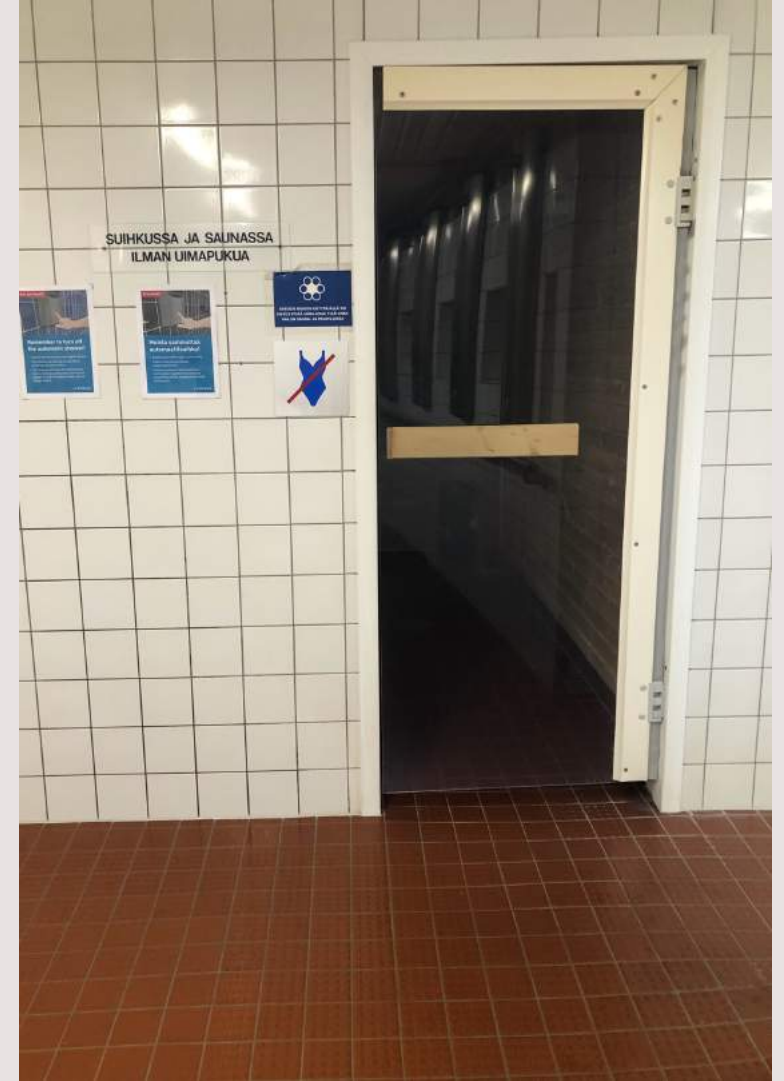
- Naisten ja miesten puolella on kummallakin kaksi saunaa (yhteensä 4 kpl). Toisessa kerroksessa on 2 kpl saunoja, joita voi vuokrata yksityiskäyttöön.

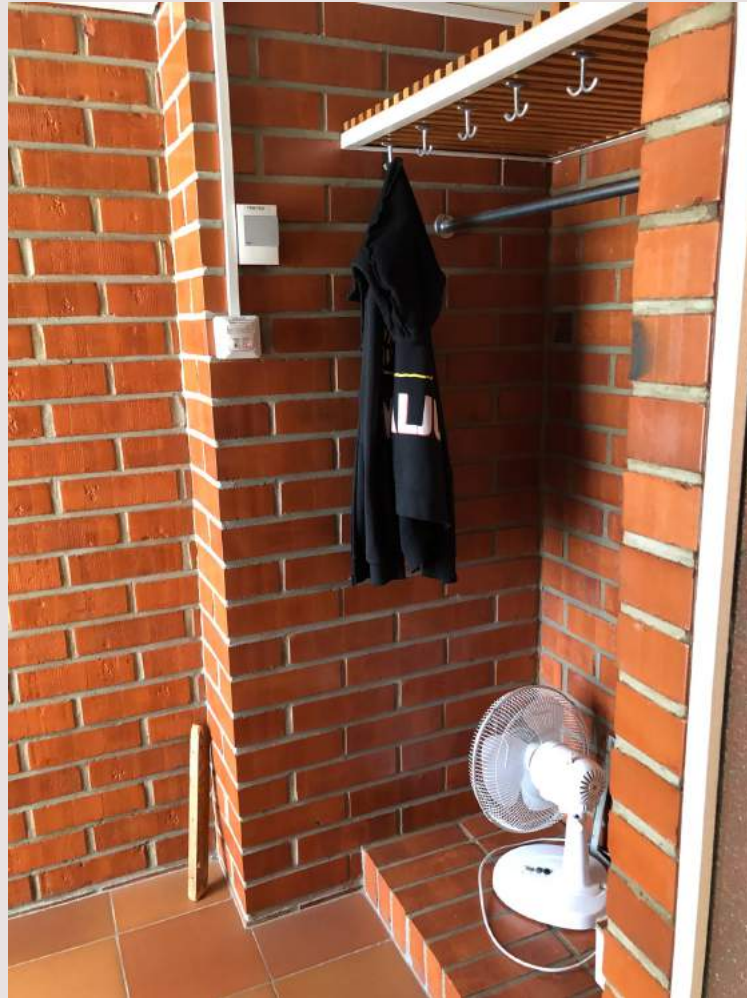
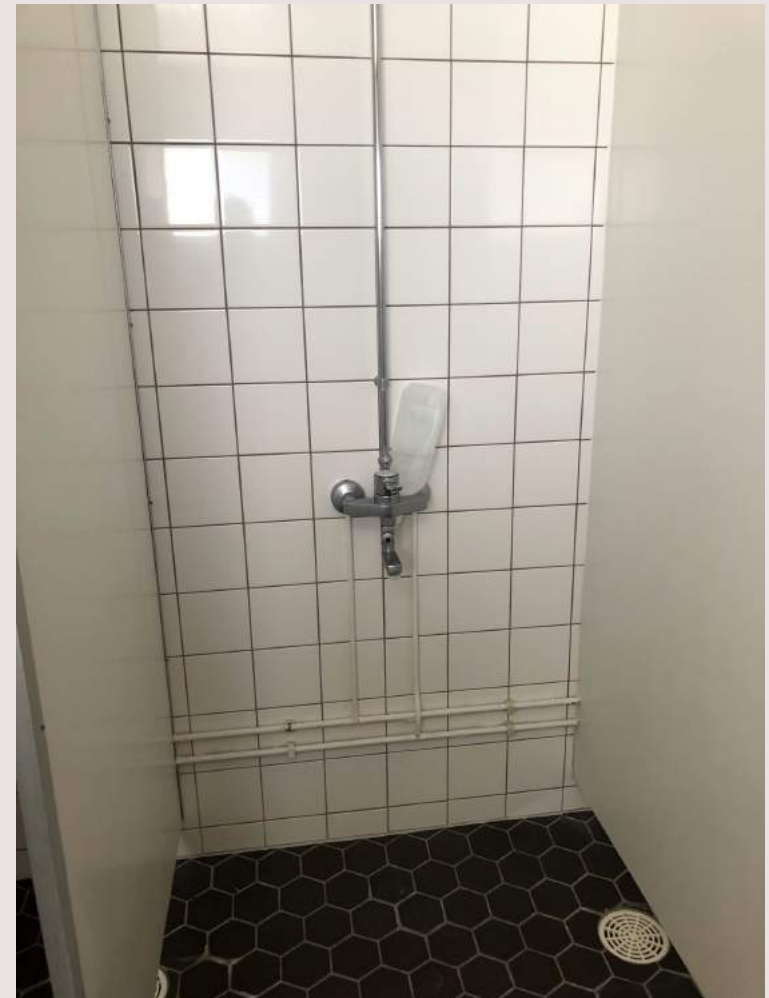
- Yksityisellä puolella on 2 kpl tilavia pesutiloja ja saunat.
- Tiloissa on muutamia esteettömyyspuutteita; esim. ovi on raskas avata, koukkujen ja hyllyjen korkeudet, suihkukoppien leveydet (suihkukopin seinä on saunan oven vapaan kulkuaukon edessä).

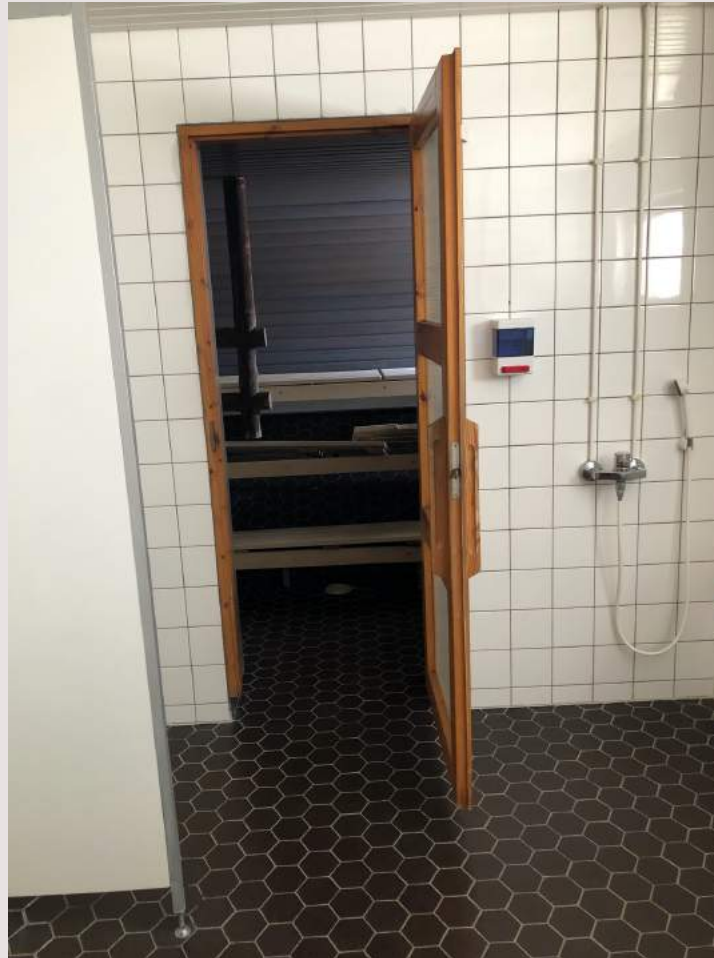
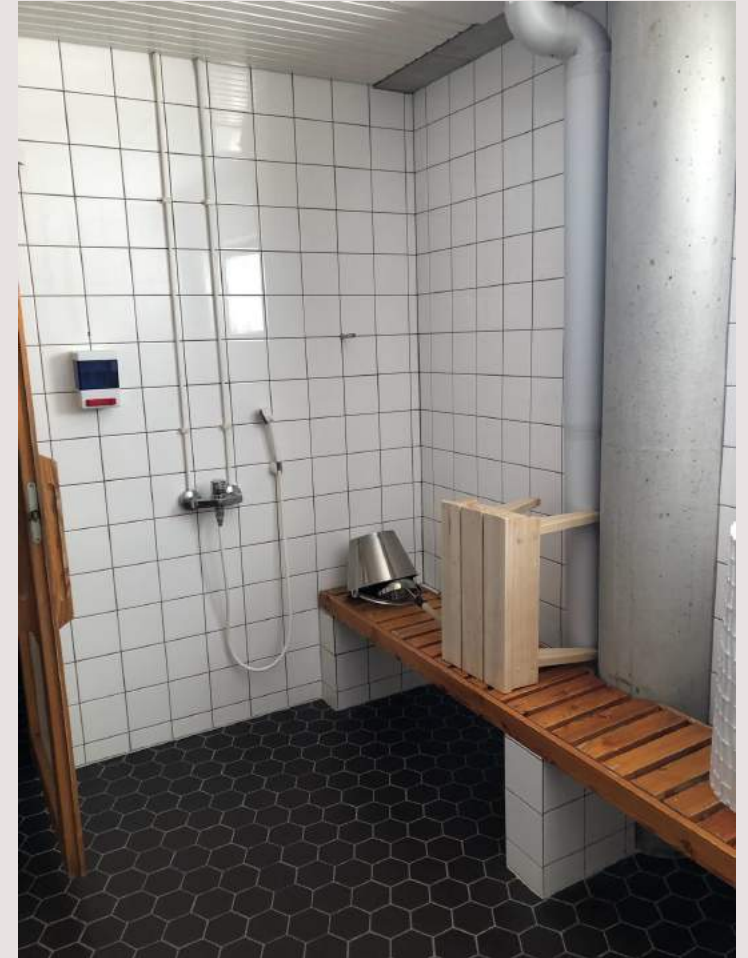
- Yksityisissä saunatiloissa on tummat laattalattiat ja valkoiset laattaseinät, jotka luovat hyvän tummuuskontrastin.
- Myös saunassa on toimiva tummuuskontrasti; seinät ovat tummat ja lauteet vaaleat.

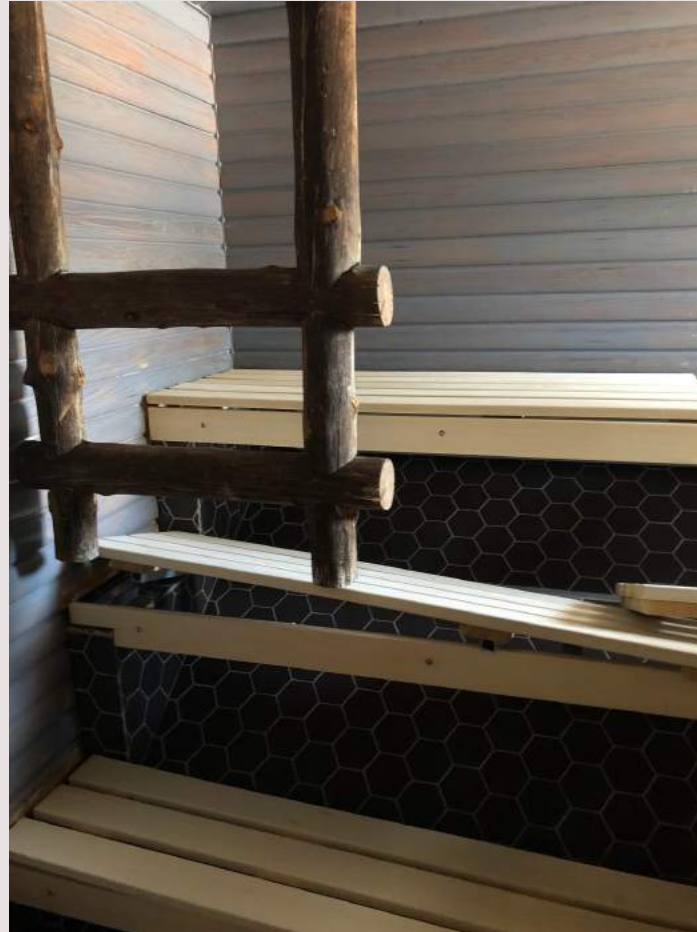
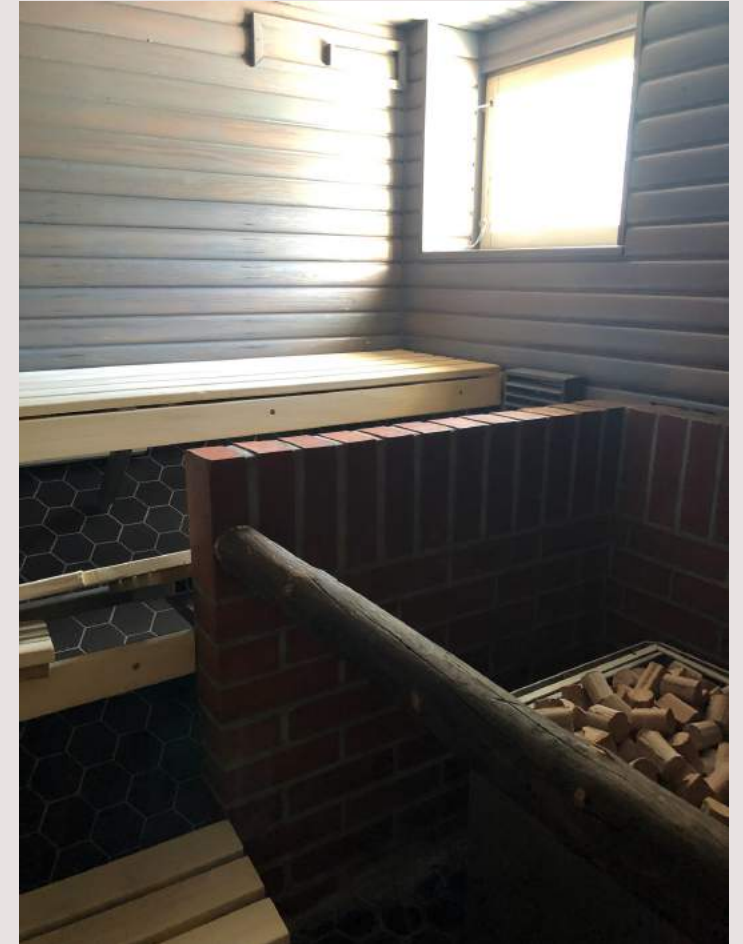
- Osa lauteista ei ole paikoillaan.
- Lauteiden edessä on puusta rakennettu kehikko (kuvassa), mikä haittaa lauteille pääsemistä.
- Kiuas on suojattu tiiliseinällä ja poikittaisella puulla.

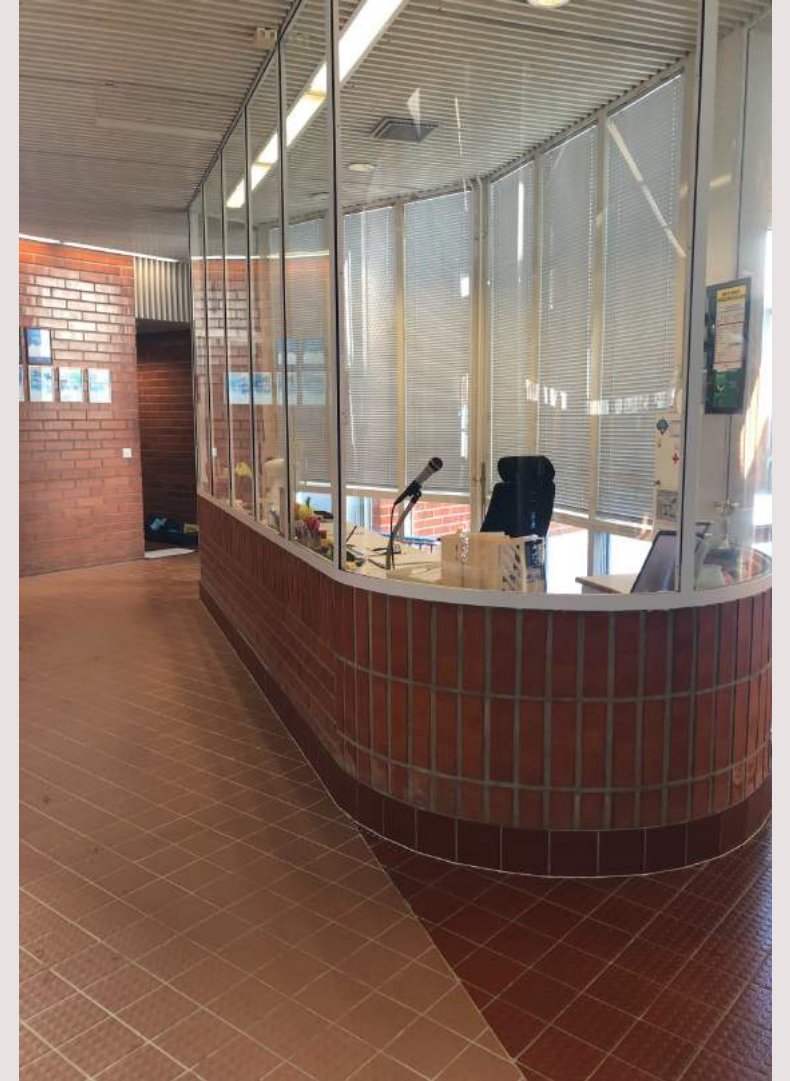
- Uima-alueelle saavutaan miesten ja naisten puolen pesutiloista, mutta tilassa ei ole suuntaa antavia opasteita (kts. Kyltit ja opasteet -osio).
- Pesutiloista uima-altaille on matkaa n. 10-15 m ja tilassa on reilu leveys liikkua myös apuvälineiden kanssa.
- Uima-alueella on 2 kpl uima-altaita: matalampi allas ja syvempi matka-allas.
- Uima-alueella ei ole erillisiä WC-tiloja. Lähimmät WC:t löytyvät pesutilojen yhteydestä ja esteetön WC pukuhuoneen yhteydestä.
- Uimavalvojien koppi on lähellä pesutiloja ja uima-altaita. Se erottuu selkeänä tummuuskontrastina taustastaan.
- Uima-alueen lattiapinta on märkänäkin luistamaton.

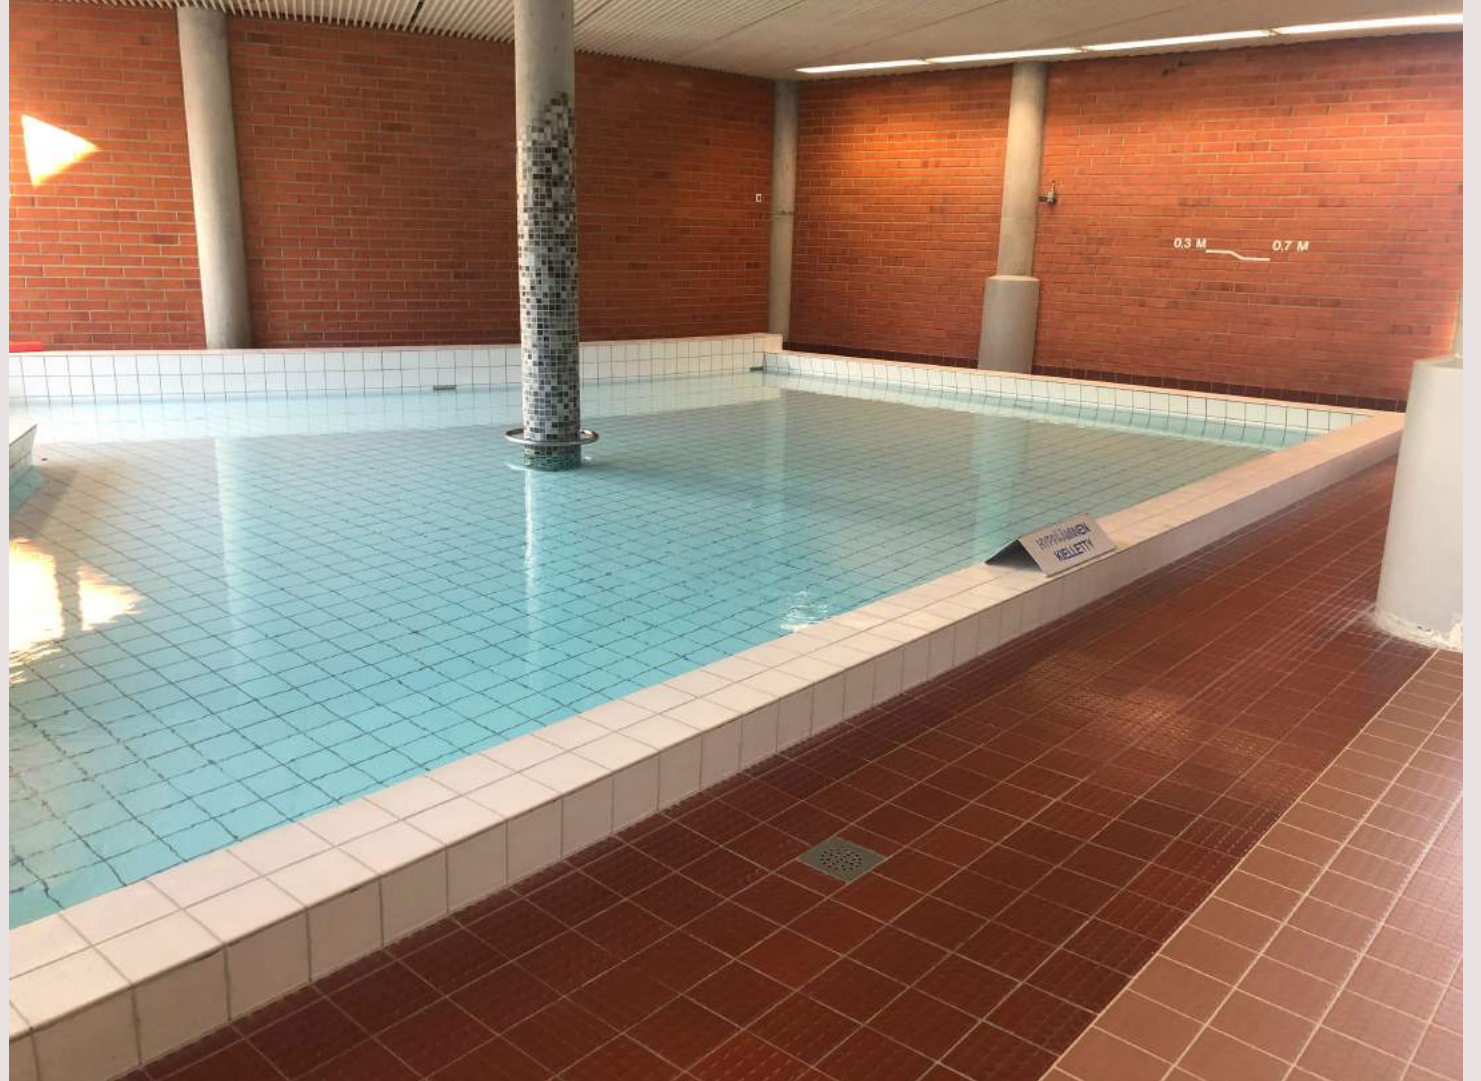
- Uima-alueen kulkuväylät ovat samassa tasossa.
- Matalamman altaan ympärillä ja altaaseen johtavalla luiskalla on tummempaa punaista lattiaa, joka voi luoda syvyysvaikutelman näkövammaisille tai henkilöille, joilla on haasteita hahmottamisessa.

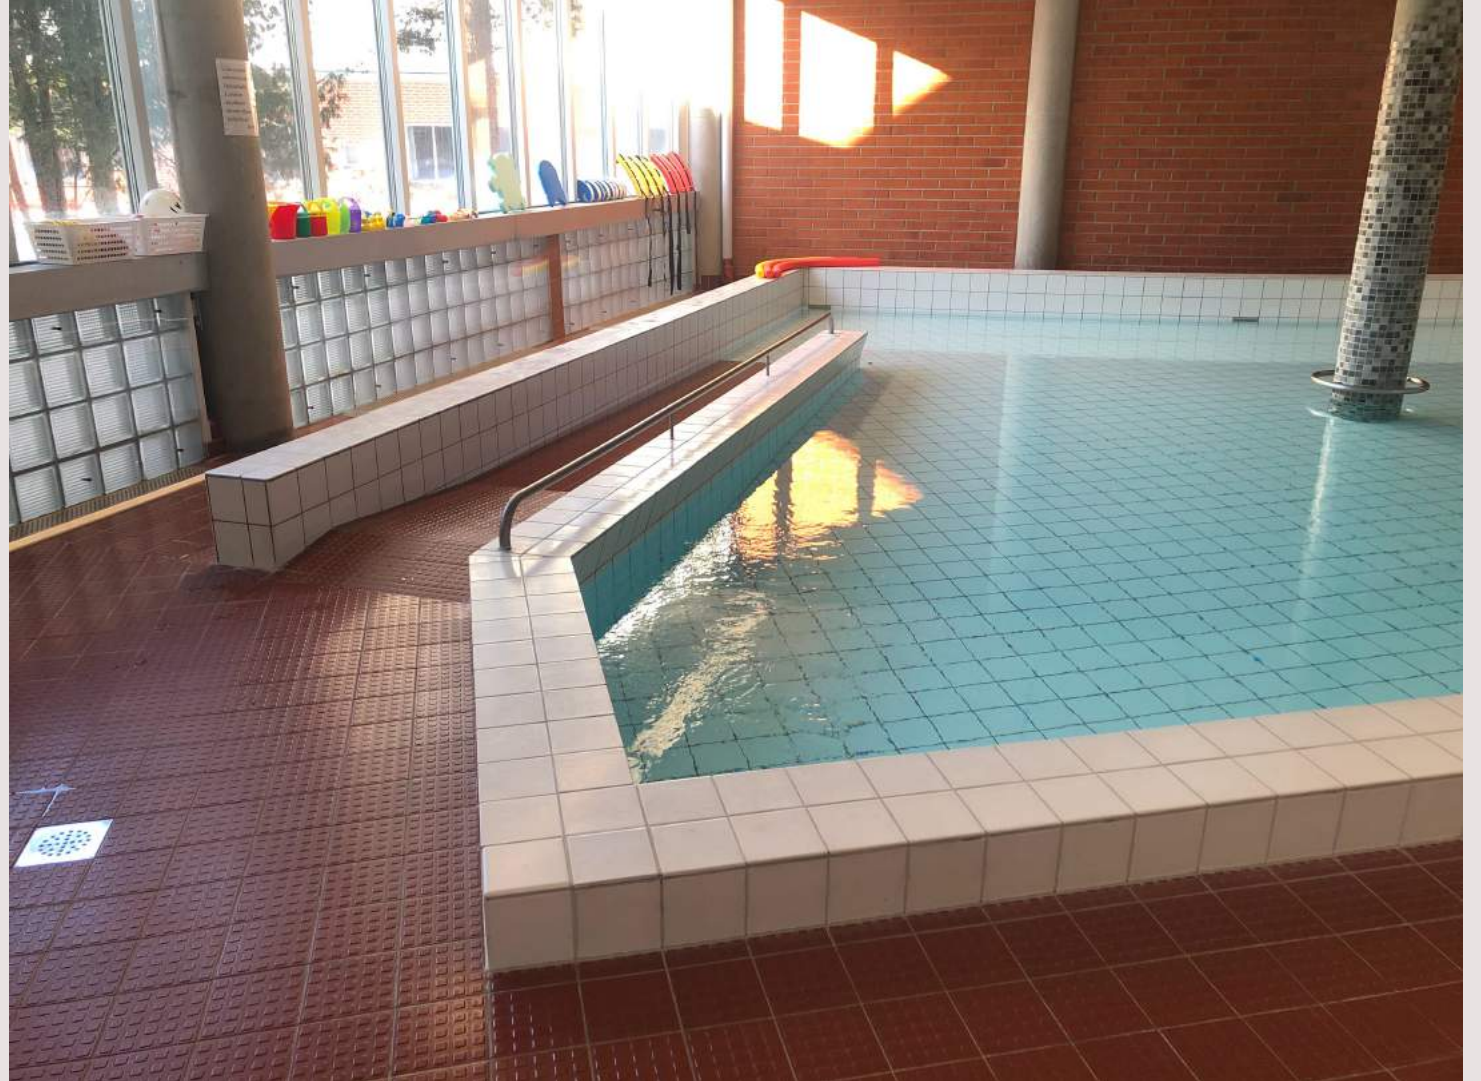
- Matalammassa altaassa on käsijohde vain toisella puolella ja se on liian matalalla, jotta siitä voisi ottaa tukevasti kiinni.
- Luiskan pituuskaltevuuksia altaissa ei voitu varmuudella mitata veden vuoksi (kriteeri on kuitenkin 5 %).

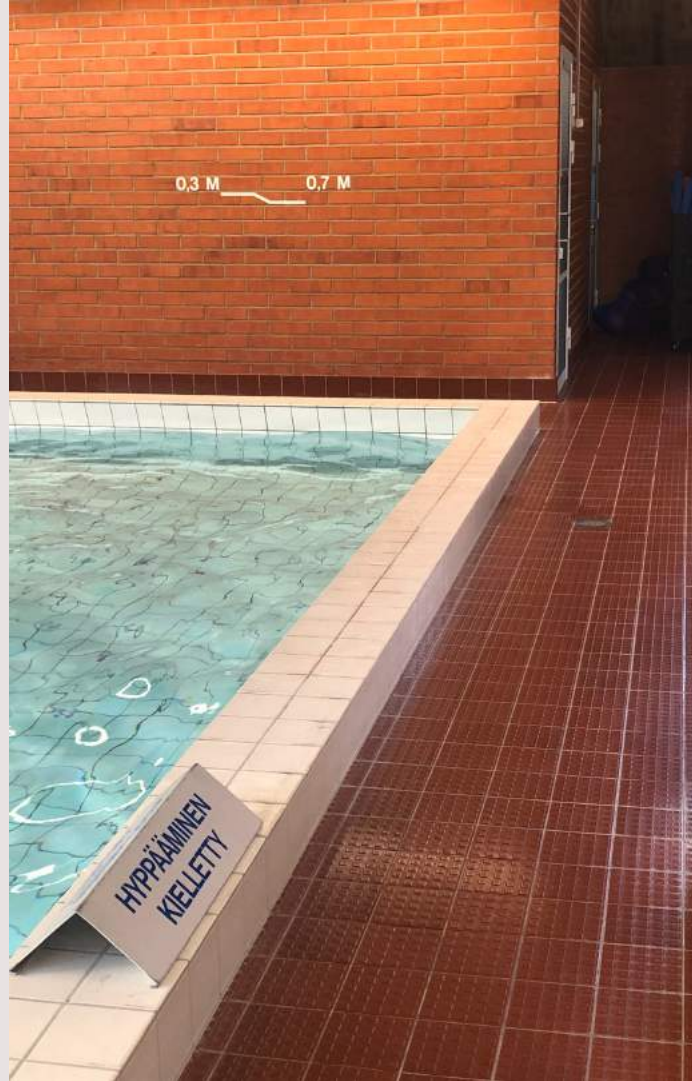
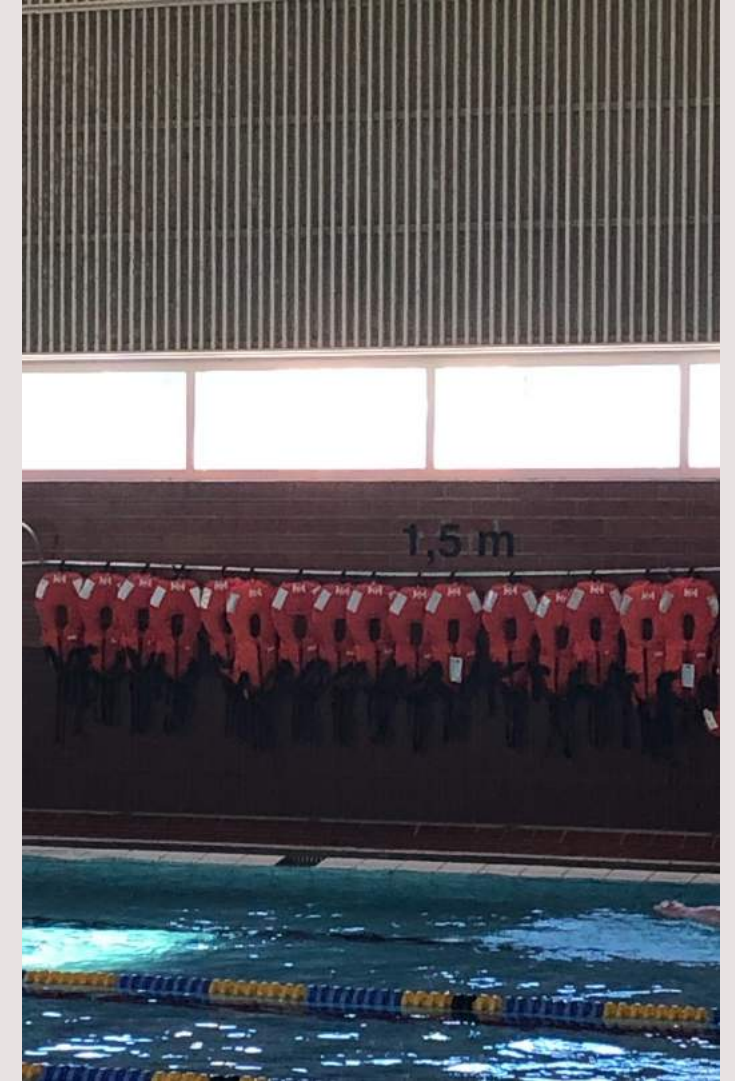
- Uima-altaiden vedenpinta on lattian tasolla.
- Altaiden reunat erottuvat tummuuskontrastina ympäristöstään.
- Uima-alueen seiniin on merkitty altaiden syvyydet. Valkoinen teksti erottuu paremmin tiiliseinästä kuin musta teksti.

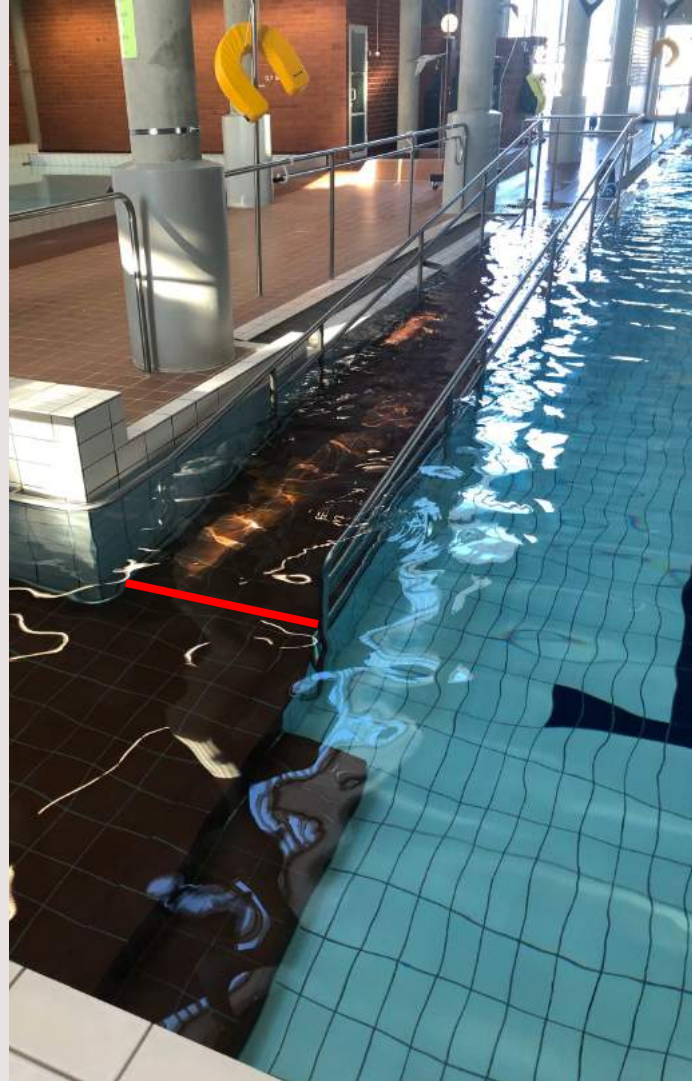
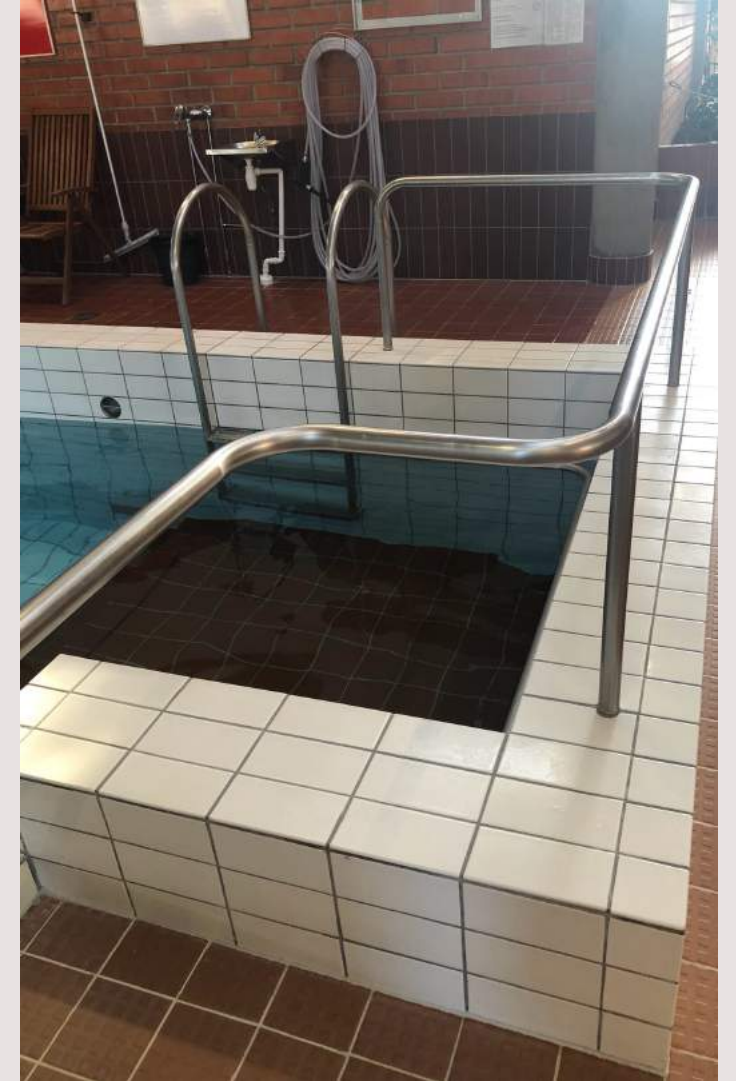
- Uima-alueella on yhtenäiset käsijohteet altaiden kohdalla sekä altaisiin vievillä luiskilla ja porrasaskelmilla.
- Matka-altaalle vievän luiskan pinta on punaista laattaa ja se erottuu selkeästi muusta altaan laatoituksesta. Luiskan alku- ja päättymispäässä ei ole erillistä huomioaluetta.
- Matka-altaan luiskan materiaali muuttuu karheammasta laatasta sileämmäksi laataksi luiskan päättymispäähän tullessa.
- Käsijohtimet erottuvat myös tummuuskontrastina ympäristöstään.
- Matka-altaan luona on porrastikkaat, joiden porrasaskelmien leveys on 570 mm (kriteeri 600 mm).

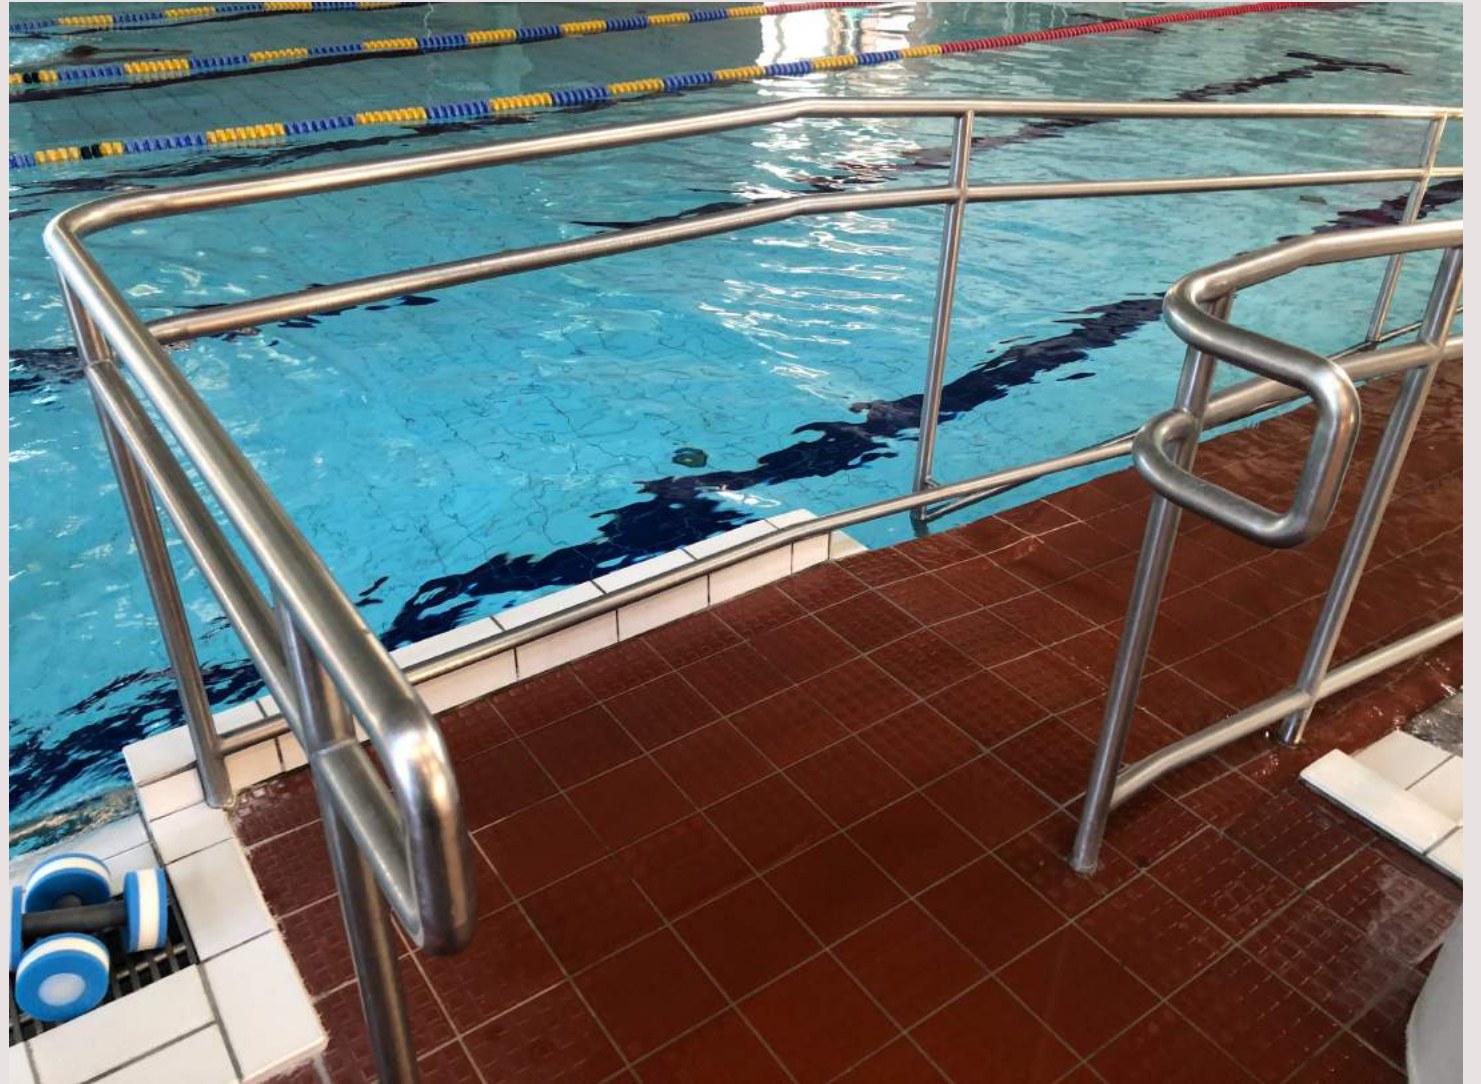
- Luiskan molemmin puolin olevat käsijohteet ovat 880-992 mm korkeudella (kriteeri 700 mm ja 900 mm).

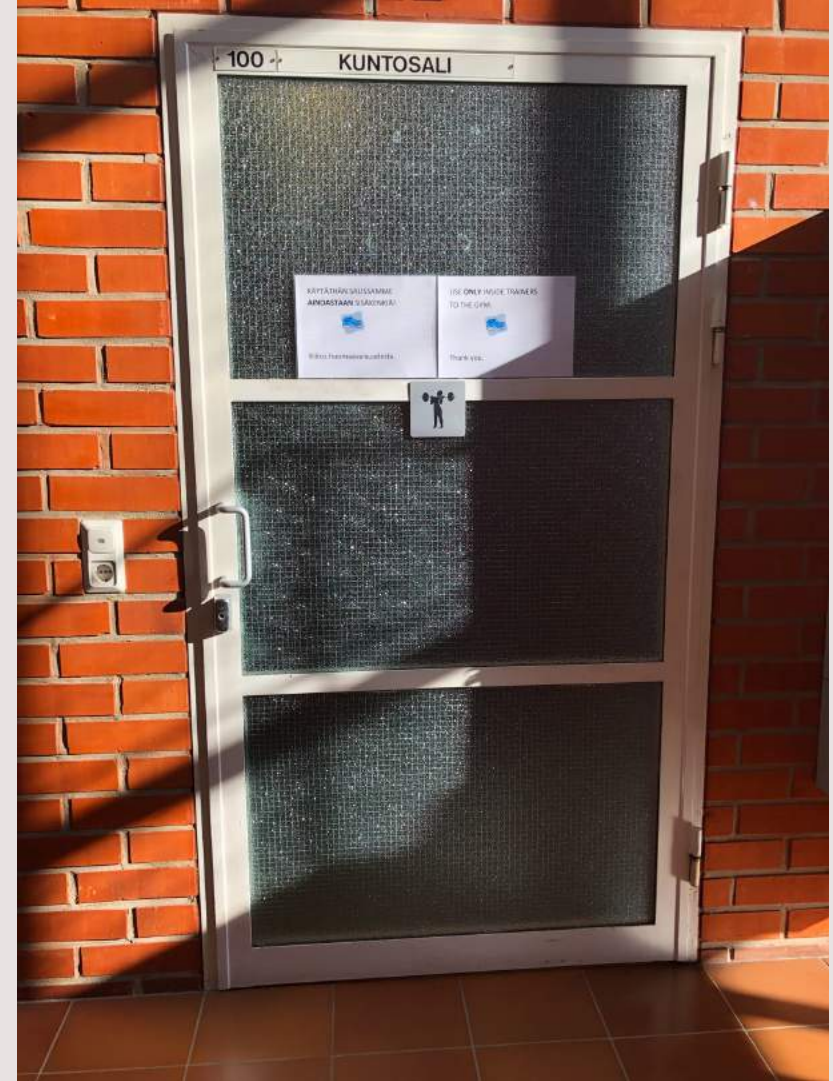
- Kuntosali löytyy aulasta miesten pukutiloihin vievän reitin vierestä.
- Kuntosalin ovi olisi hyvä merkitä selkeämmin (kts. Kyltit ja opasteet -osio). Mm. kuvasymboli voisi olla suurikokoisempi, jotta se näkyisi kauemmaksi.
- Kuntosalin ovi on hyvin raskas avata (39 N, kriteeri 4 N).
- Oviaukon vapaa leveys on 1080 mm (kriteeri 850 mm).
- Ovessa on pyöristetty kahva, jonka keskikorkeus lattiasta on 1080 mm.

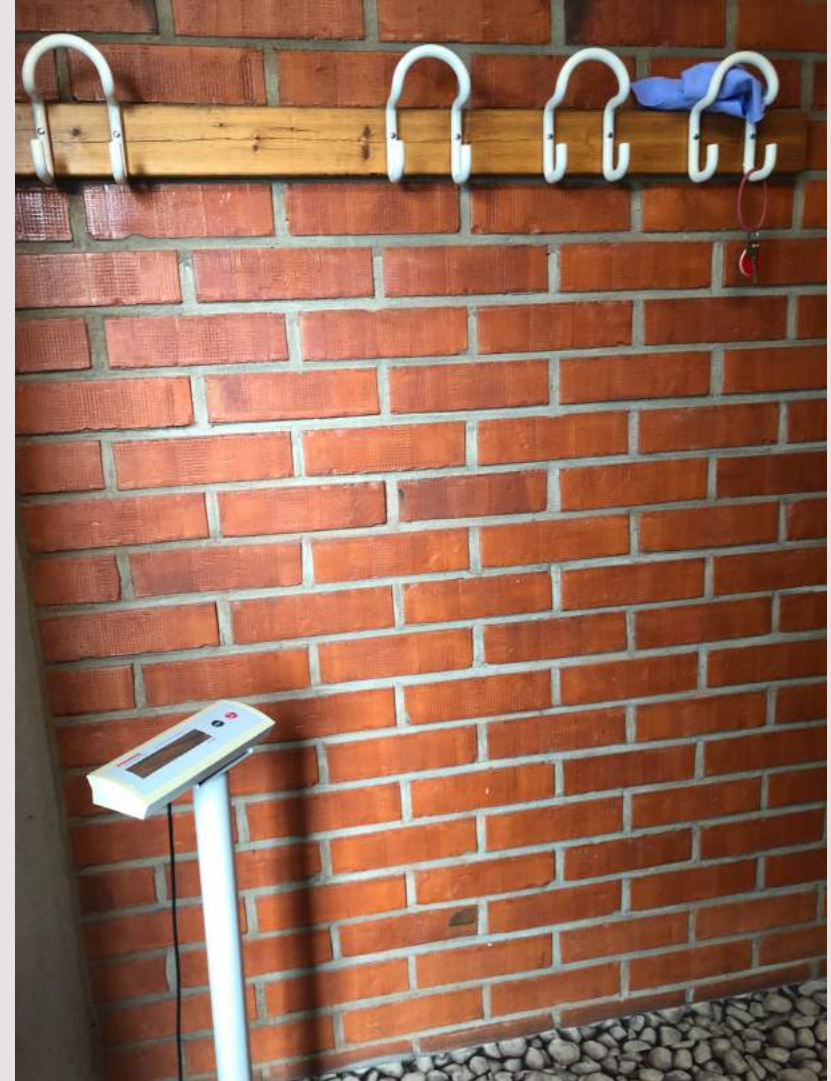
- Seinäkoukut on asennettu liian korkealle (1590 mm, kriteeri 1100-1200 mm)
- Seinäkoukut kuitenkin erottuvat hyvin tummuuskontrastina tiiliseinästä.
- Kuntosaliin vievän lattian materiaali on kivikuvioista muovimattoa, joka luo syvyysvaikutelman ja voi aiheuttaa huimausta tai pahoinvointia henkilöissä, joilla on näkövamma tai hahmotusvaikeuksia.

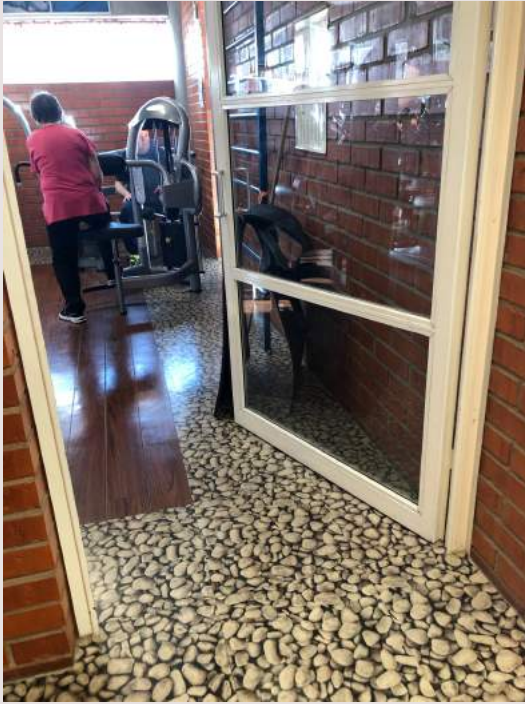
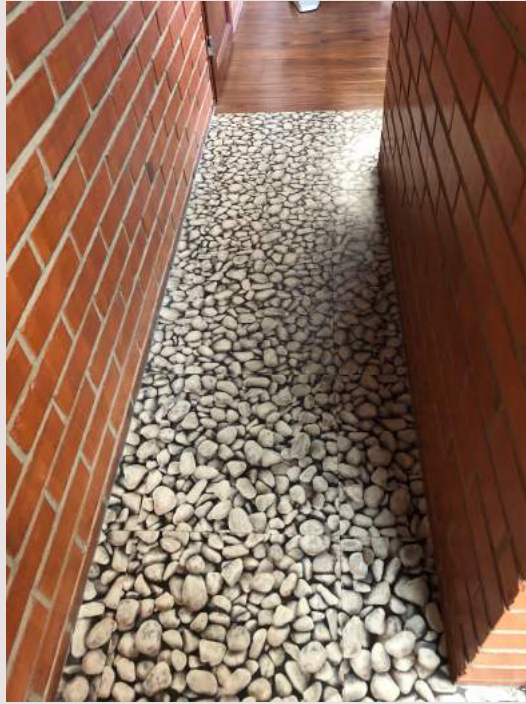
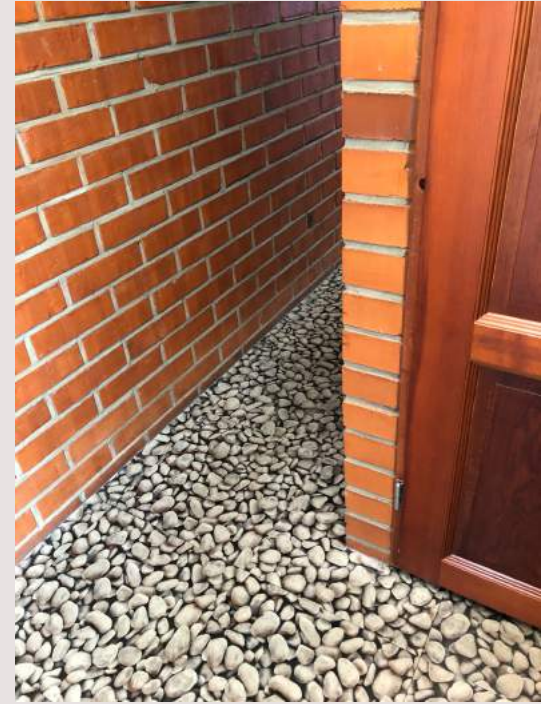
- Kuntosaliin vievän lattian materiaali on kivikuvioista muovimattoa, joka luo syvyysvaikutelman ja voi aiheuttaa huimausta tai pahoinvointia henkilöissä, joilla on näkövamma tai haasteita tilan hahmottamisen kanssa.

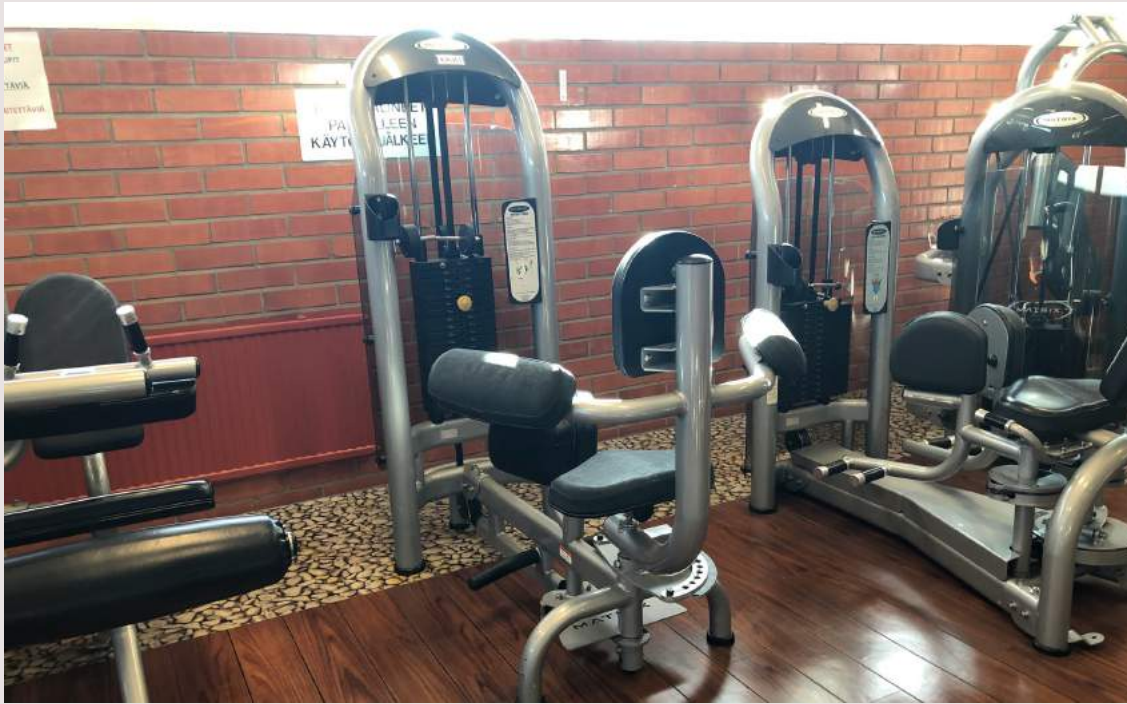
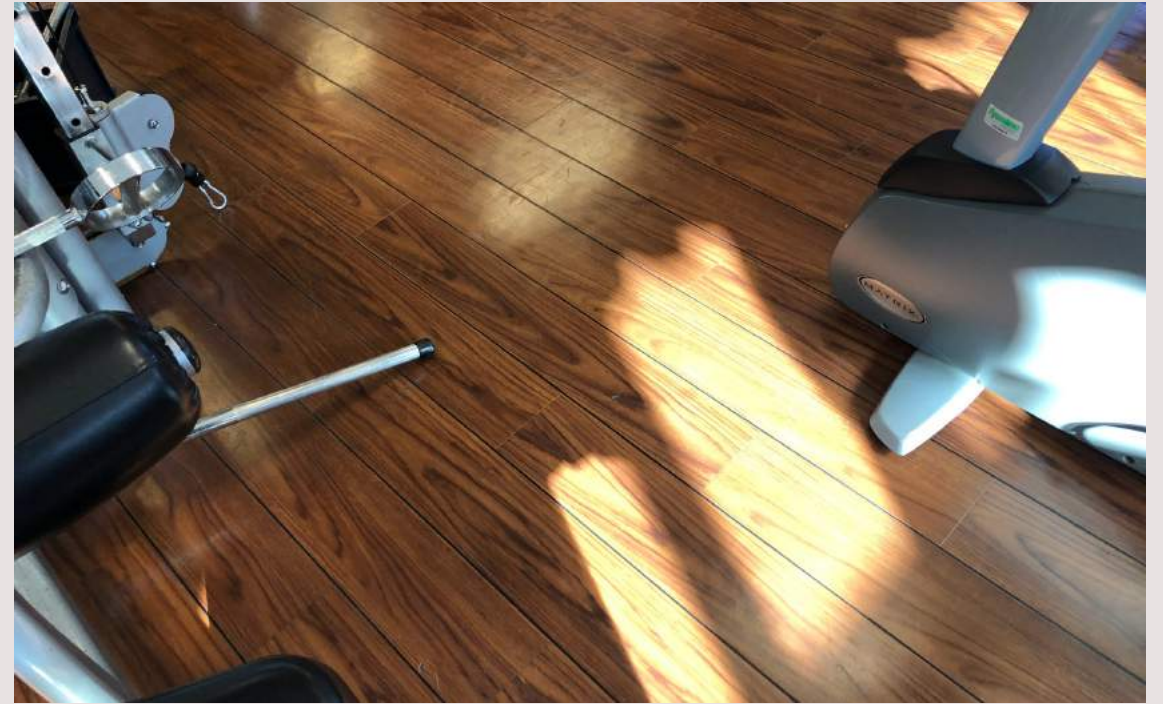
- Kivikuvioitu muovimatto jatkuu kuntosalin seinien edustaa pitkin.
- Laitteiden välissä on kapeimmillaan 700 mm (vapaan tilan kriteeri 850 mm).
