# Rantakylän uimahallin esteettömyyskartointus 7. ja 9.3.2023

Henna Karhapää (FT, ESKEH)  
Joensuun Setlementti ry

- Rantakylän uimahallin esteettömyyskartoitus toteutettiin 7. ja 9. maaliskuuta 2023.
- Sää kartoituksen aikaan: aurinkoinen pakkasilma (-12 C).
- Kohteesta on pyydetty kartoitus osana rakennuksen peruskorjausta.
- Kartoituksen toteutti Invalidiliiton valtuuttama esteettömyyskartoittaja Henna Karhapää.

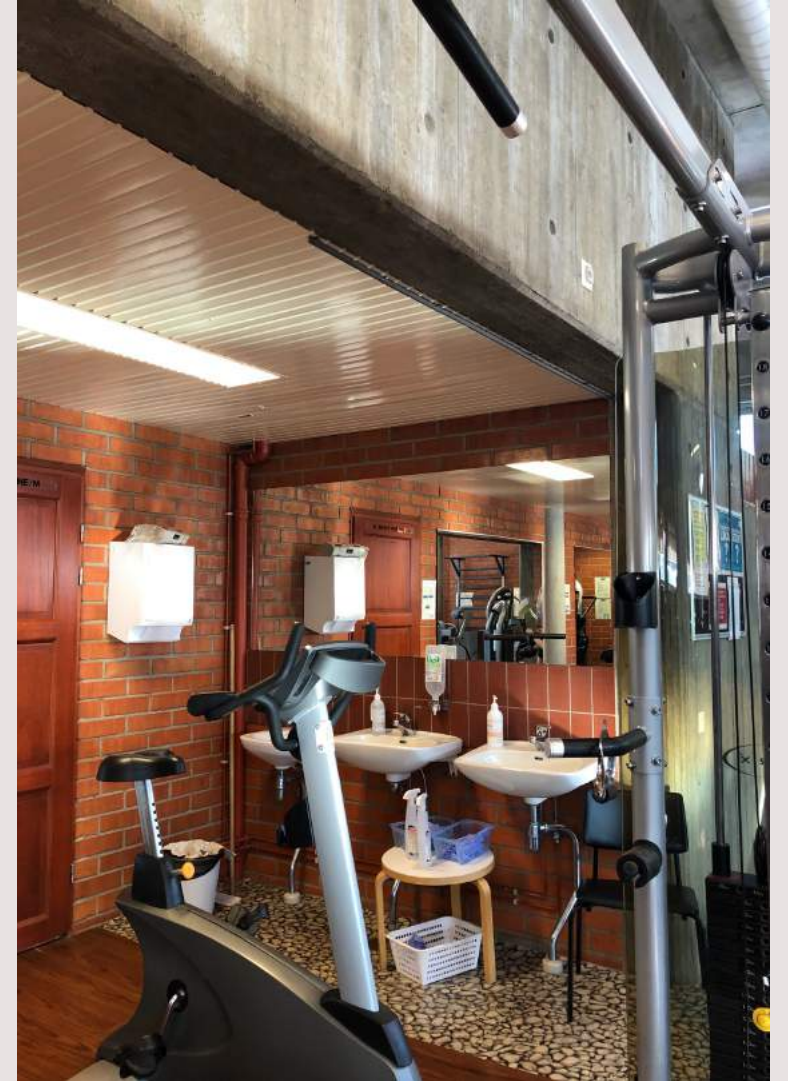
- Käsienpesupisteelle on ahdas kulku ja sen luona lattia on kivipintaista muovimattoa.
- Kuntosalin katto on kahdella korkeudella, mutta alin korkeus ei aiheuta törmäysvaaraa.

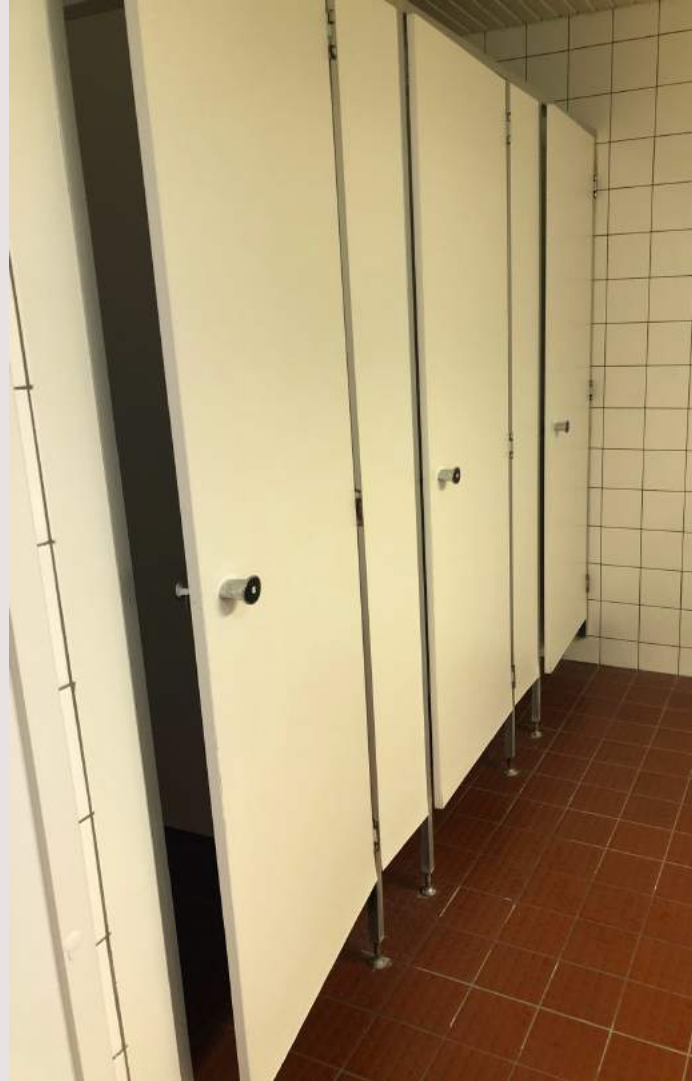
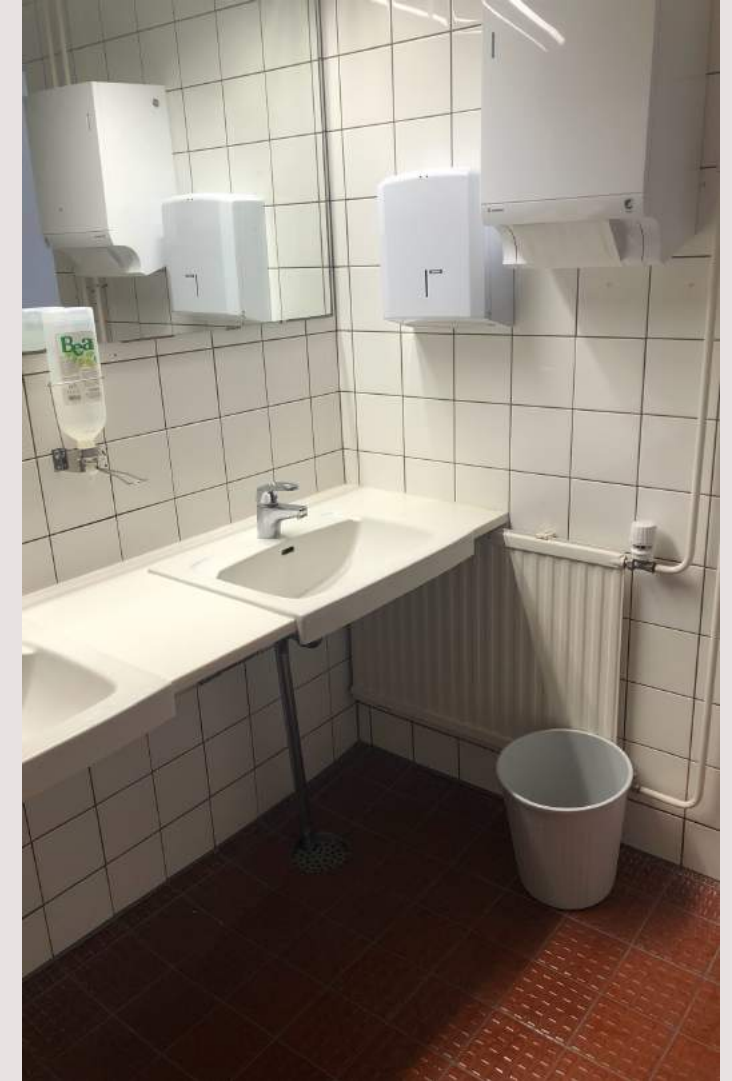
- Kohteen WC-tilat sijaitsevat puku- ja pesutilojen yhteydessä. Myös aulatiloista olisi hyvä olla pääsy WC-tiloihin.
- Esteetön WC-sijaitsee kauempana, pukukopin yhteydessä, kun taas muut WC-tilat ovat lähempänä allasaluetta.
- Naisten puolella on 4 WC-koppia ja miesten puolella on 2 WC-koppia sekä 3 kpl urinaaleja.
- Miesten ja naisten puolen WC-tiloissa on riittävästi vapaata tilaa pesuaitaiden edessä sekä niiden syvyys on riittävä, jotta niiden luo pääsee pyörällisillä apuvälineillä. Pesuaitaat ovat 820 mm korkeudella lattiasta (kriteeri 800-900 mm).

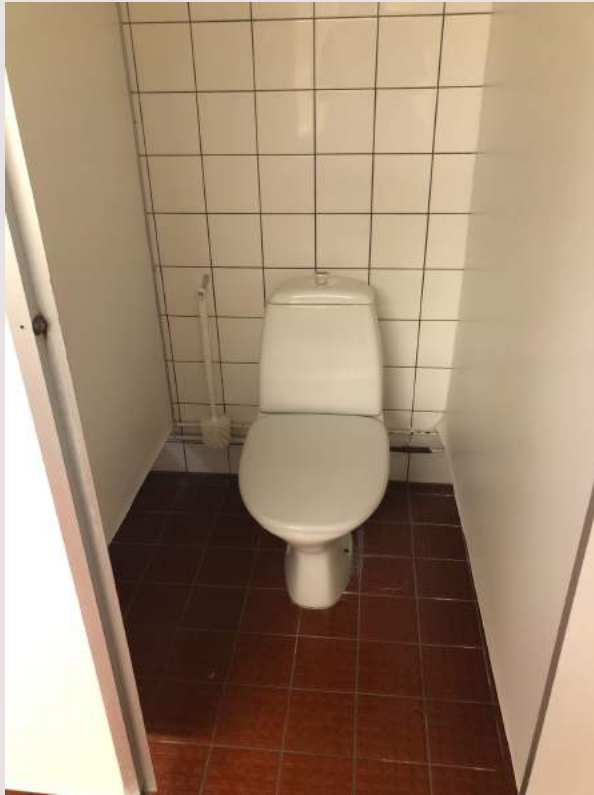
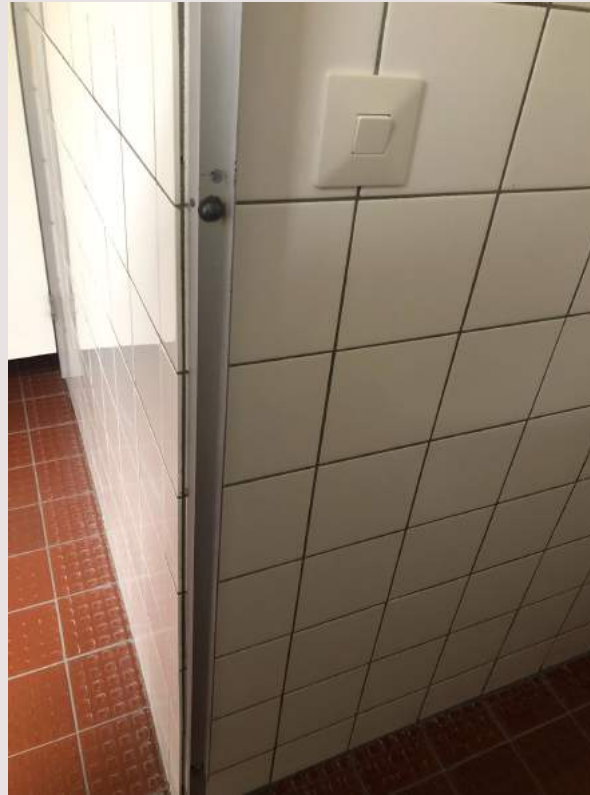
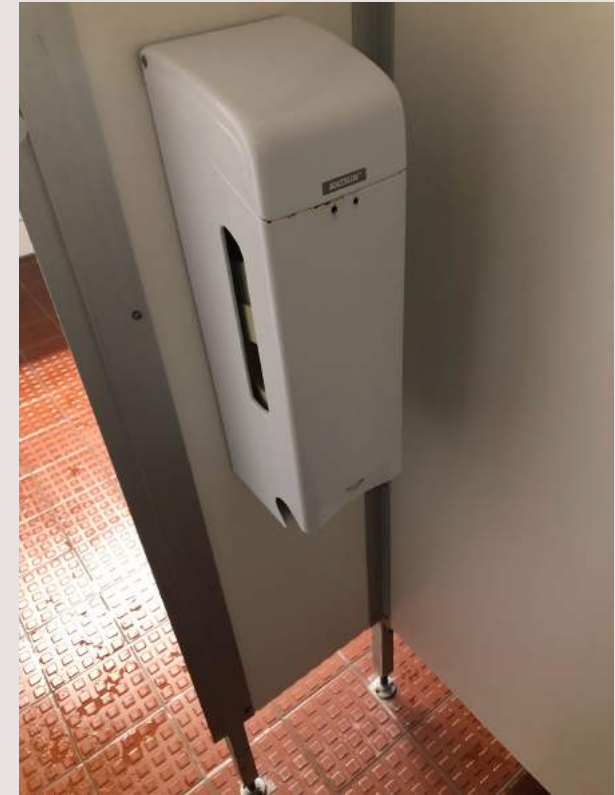
## 17. WC-tilat

- Kuvissa havainnollistetaan naisten puolen WC-tiloja. Osassa on manuaaliset valokatkaisijat, jotka erottuvat huonosti tummuuskontrastina seinästä, sama WC-paperiautomaatin kanssa.

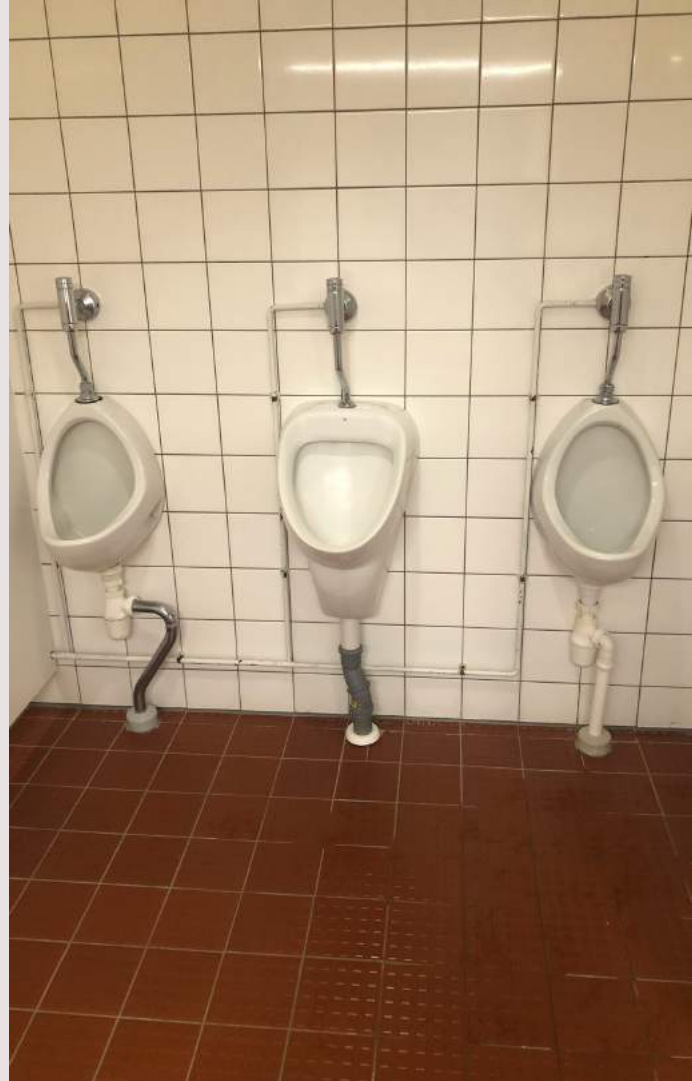
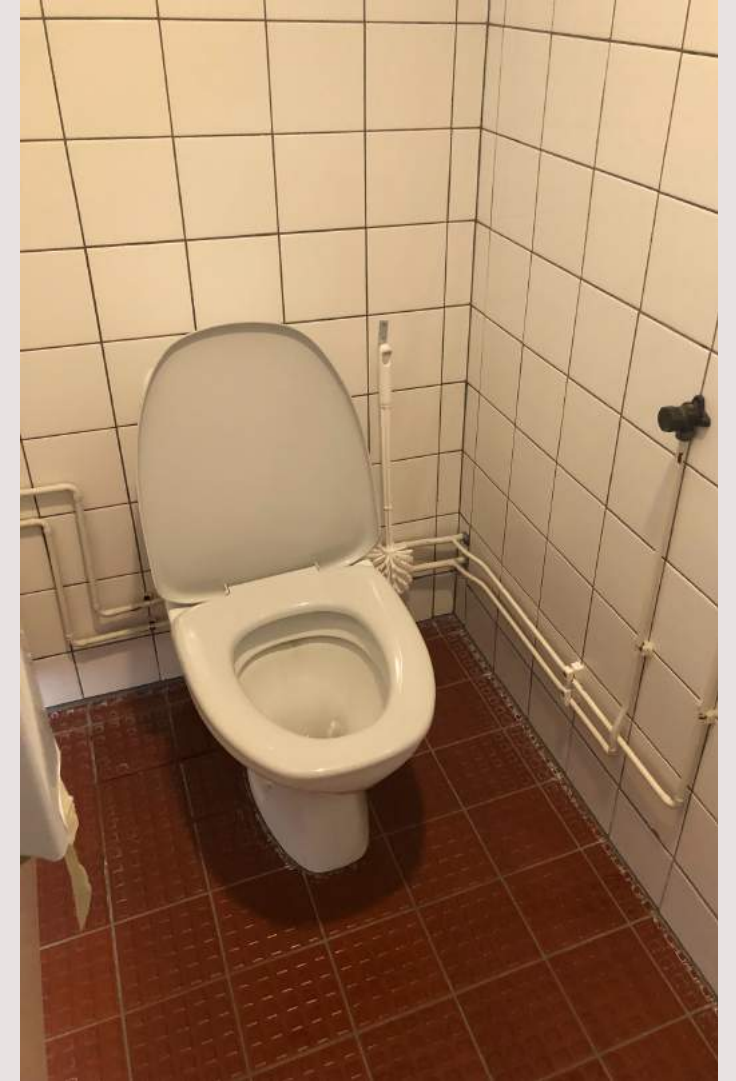
# 17. WC-tilat

- Miesten puolen WC-tiloissa on 3 kpl urinaaleja ja 2 kpl WC-koppeja.

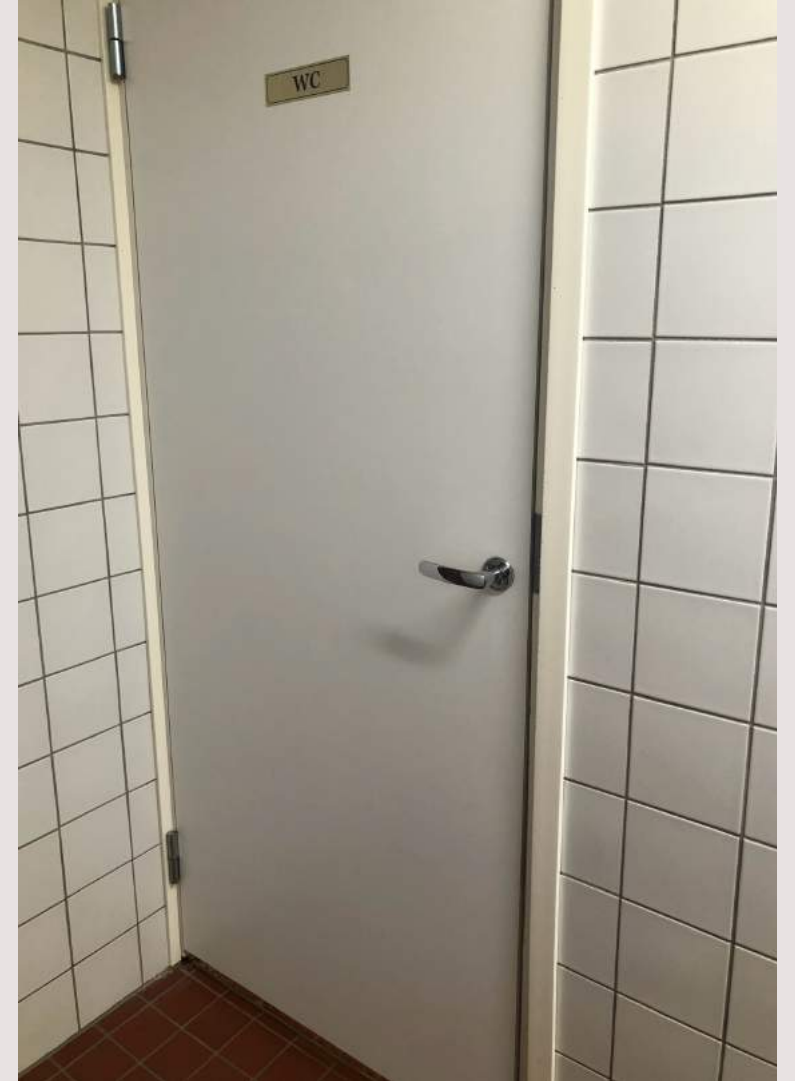
# 17. WC-tilat

- WC-tilojen ovi erottuu huonosti tummuuskontrastina taustastaan.

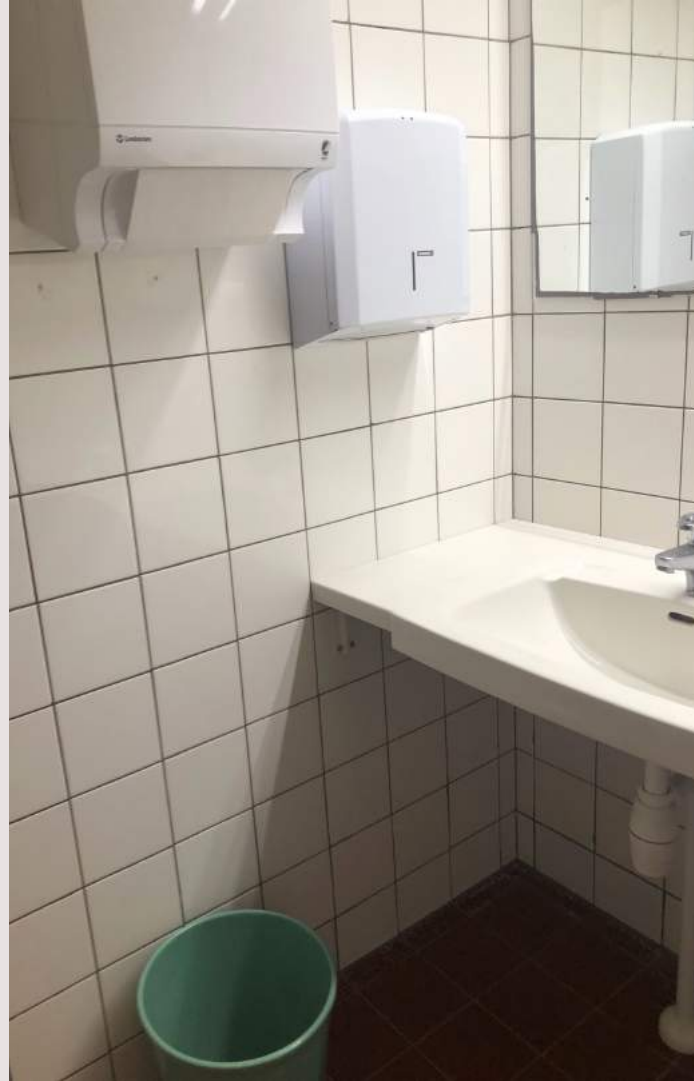
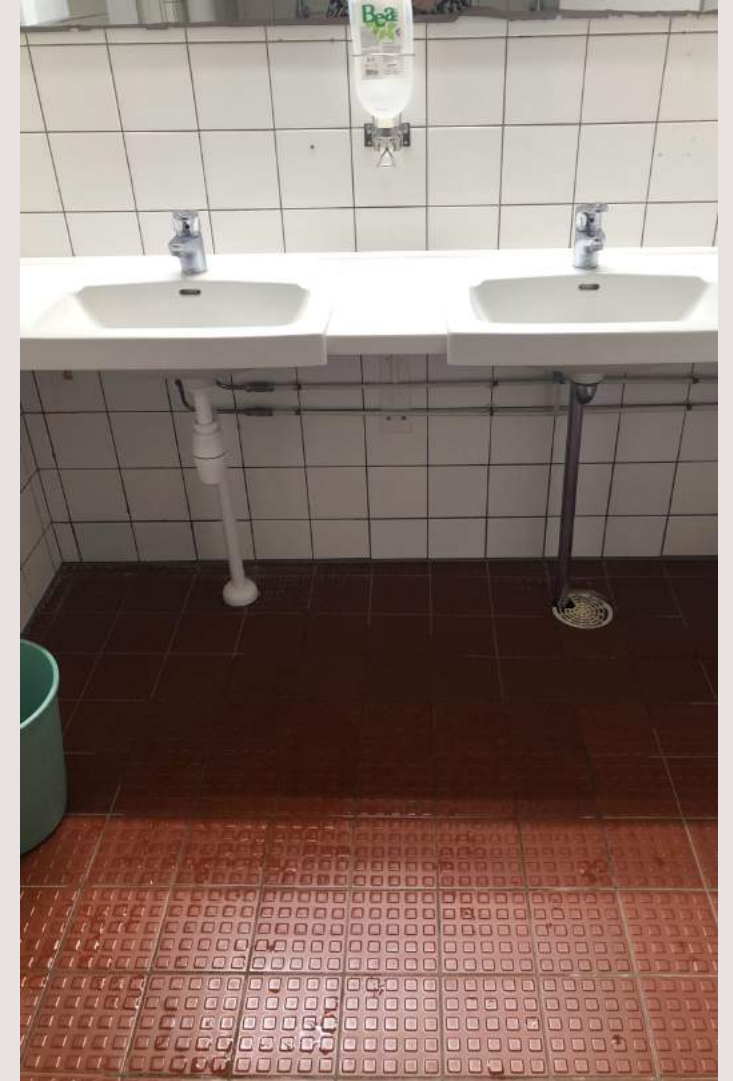
# 17. WC-tilat

- Käsipyyheautomaattien korkeudet lattiasta ovat 1270 mm ja 1375 mm.
- Puolipeilin alareunan korkeus lattiasta on 1400 mm (kriteeri 800-900 mm).

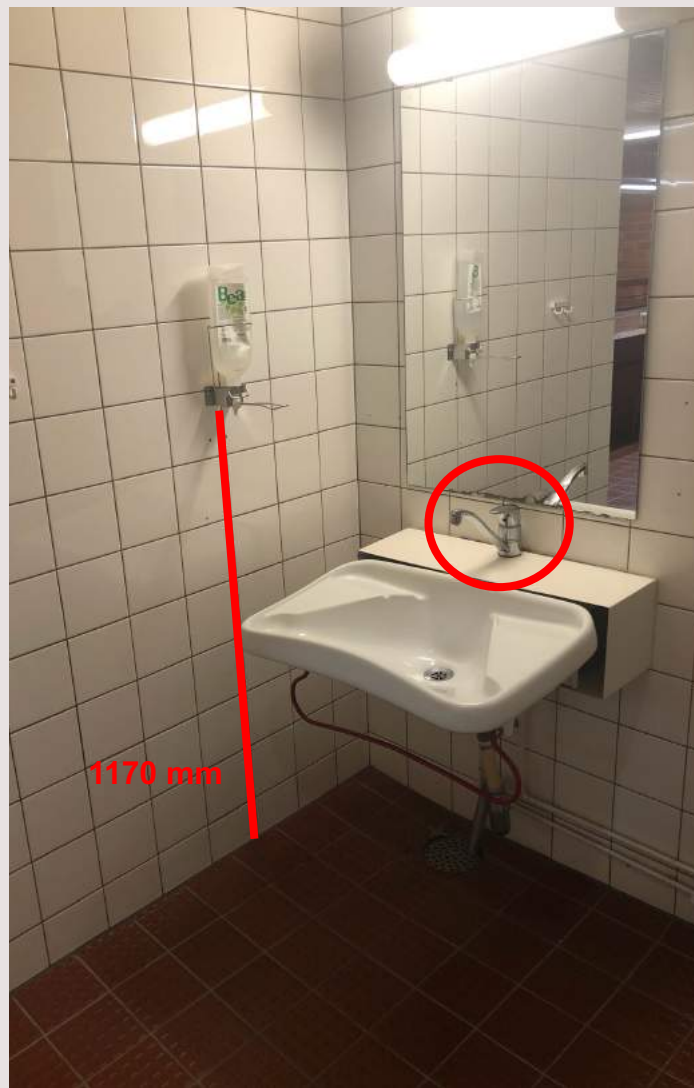
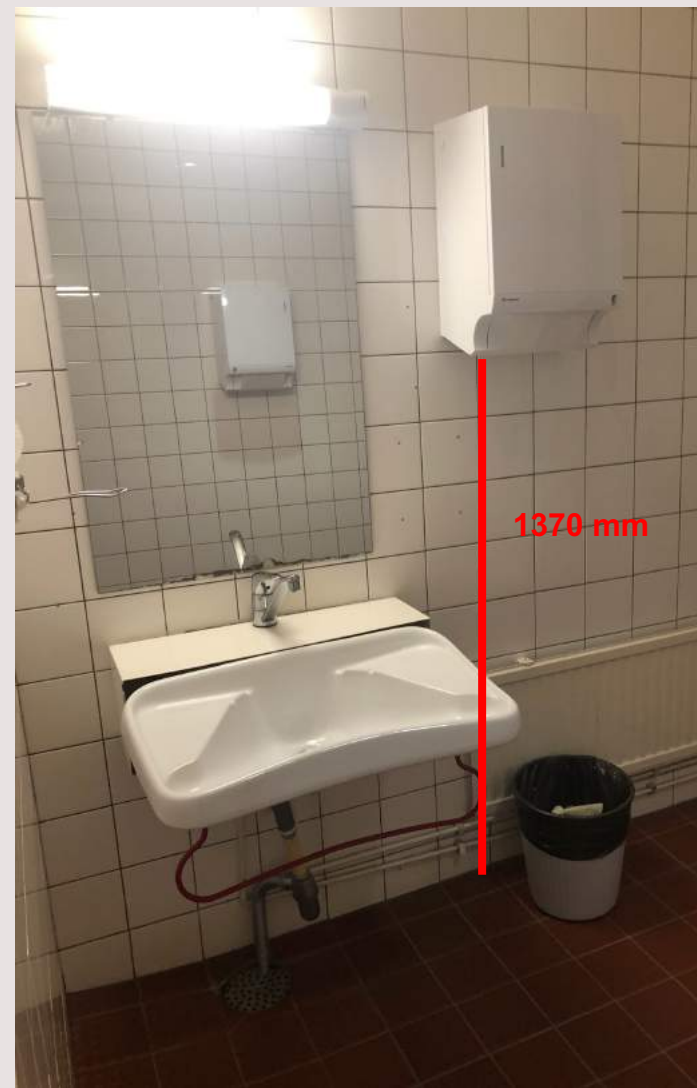
# 17. WC-tilat: esteetön WC

- Esteettömään WC-tilaan on pääsy pukuhuoneesta.
- Esteettömän WC:n ovi on vaikea hahmottaa tummuuskontrastin puutteen sekä opasteiden puutteen takia (kts. Kyltit ja opasteet -osio).
- WC:n seinissä on valkoista laattaa, joka luo tarvittavan tummuuskontrastin punaisen luistamattoman lattialaatan kanssa.
- Esteettömän WC:n kulkuaukon vapaa leveys on vähintään 850 mm (kriteeri).
- Oven ulko- ja sisäpuolilla on yli 400 mm vapaata tilaa. Vapaan tilan halkaisija esteettömän WC:n ulkopuolella on 1600 mm (kriteeri 1500 mm), mikä mahdollistaa pyörätuolilla oviaukkoon kääntymisen. Sisäpuolella kalusteista vapaan tilan halkaisija, eli pyörähdysympyrä, on 1500 mm, mikä on kriteerin mukainen.

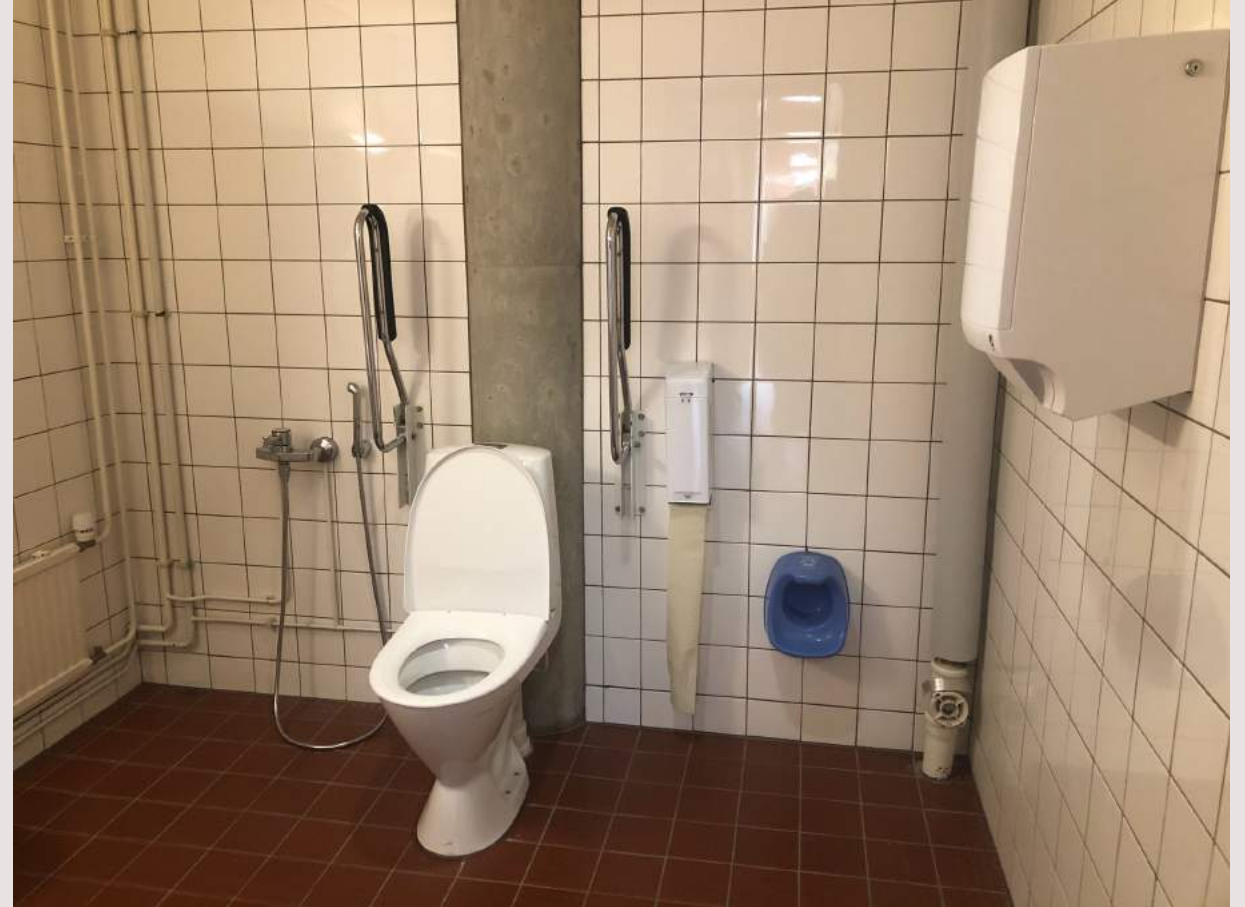
# 17. WC-tilat: esteetön WC

- Esteettömän WC:n oven lukko on melko jyrkävä ja vaikea avata yhdellä kädellä.
- Ovesa ei myöskään ole avaamista helpottavaa lankavedintä.
- Ovensuussa ei ole kynnystä, mikä helpottaa kulkua tilaan.
- WC-istuimen kummallakin puolella on 1070 mm vapaata tilaa (kriteeri 800 mm).
- WC-istuin on lattiakiinnitteinen ja sen korkeus on 460 mm (kriteeri 450-480 mm).
- WC:n huuhtelu toimii painikkeella (tämä on parempi kuin vedettävä nuppi. Vielä parempi olisi liiketunnistimella toimiva huuhtelu).
- WC-istuimen yhteydessä on seinään asennetut kääntyvät käsituet (lattiaan kiinnitetyt käsituet olisivat tukevammat).
- Käsitukien korkeus lattiasta on 780 mm (kriteeri 750-800 mm). Käsituet eivät ole korkeussäädettäviä, mikä olisi suositeltavaa.

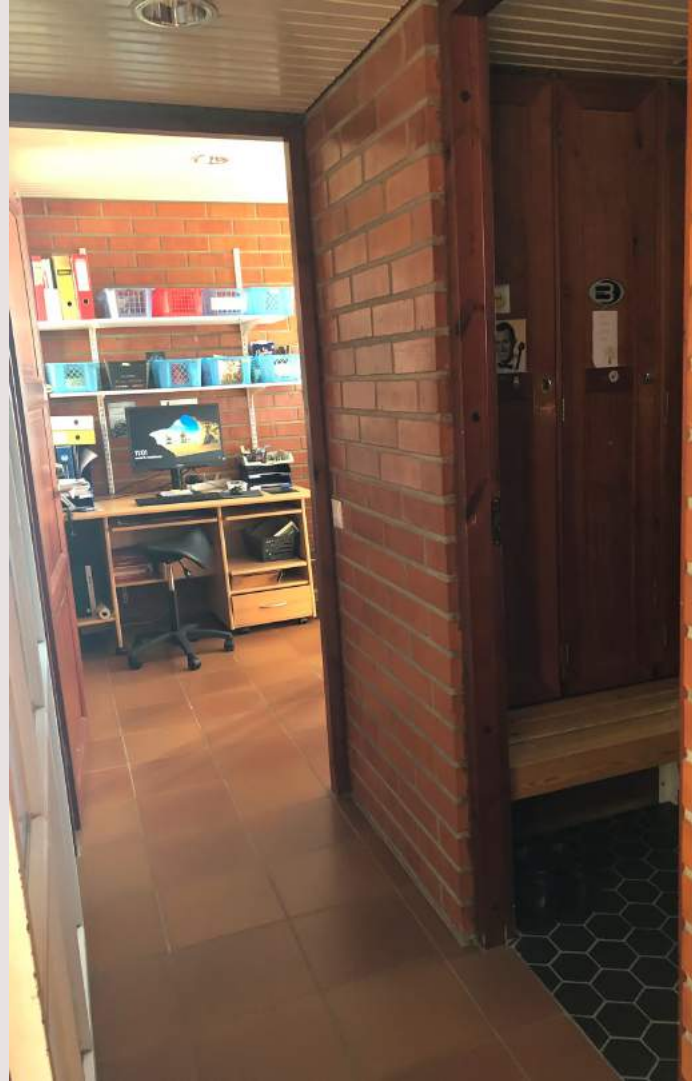
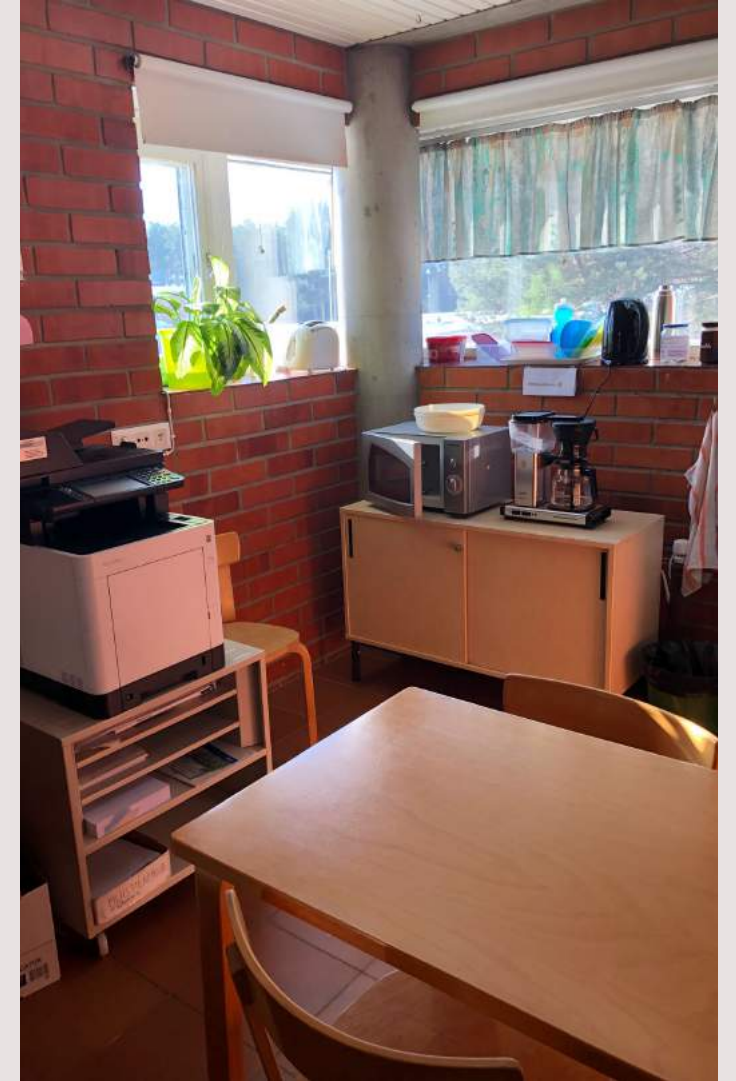
## 18. Henkilökunnan tilat

- Henkilökunnan tilat sijaitsevat 2. kerroksessa, jonne on kulku vain portaitse.
- Tiloissa on toimisto, jonka yhteydessä on keittiö sekä naisten ja miesten pukukaapit, WC:t ja pesutila.
- Pääsy tilaan on painavan liukuoven kautta, jota kuitenkin pidetään auki.
- Oviaukon vapaa leveys on 810 mm, kun taas toimistoon vievän käytävän leveys on 900 mm.

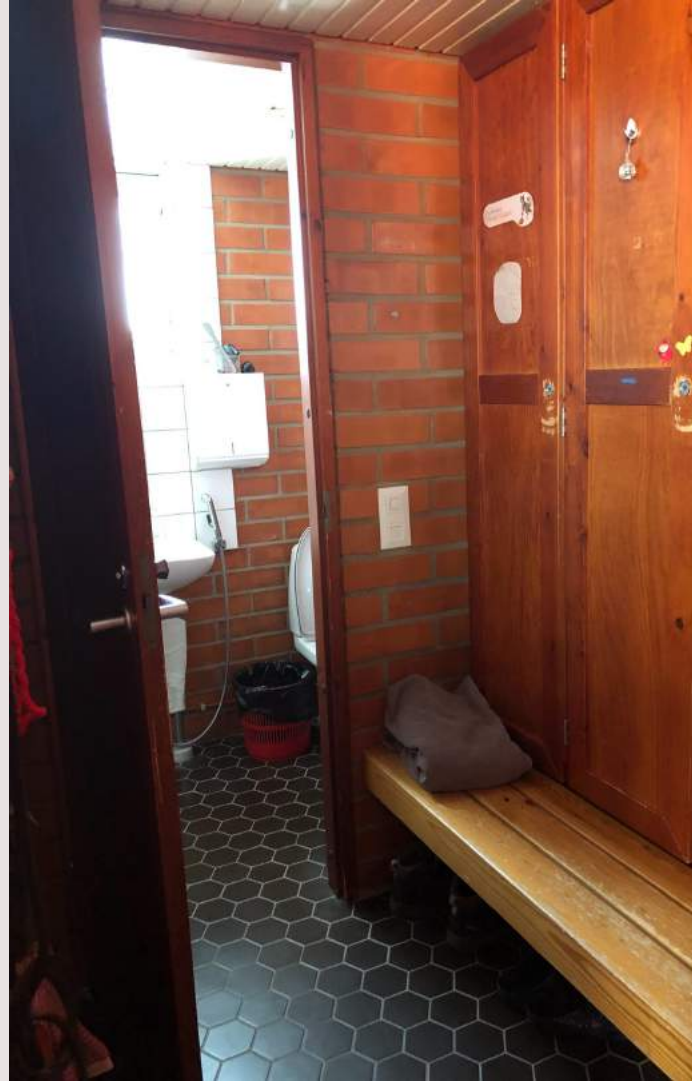
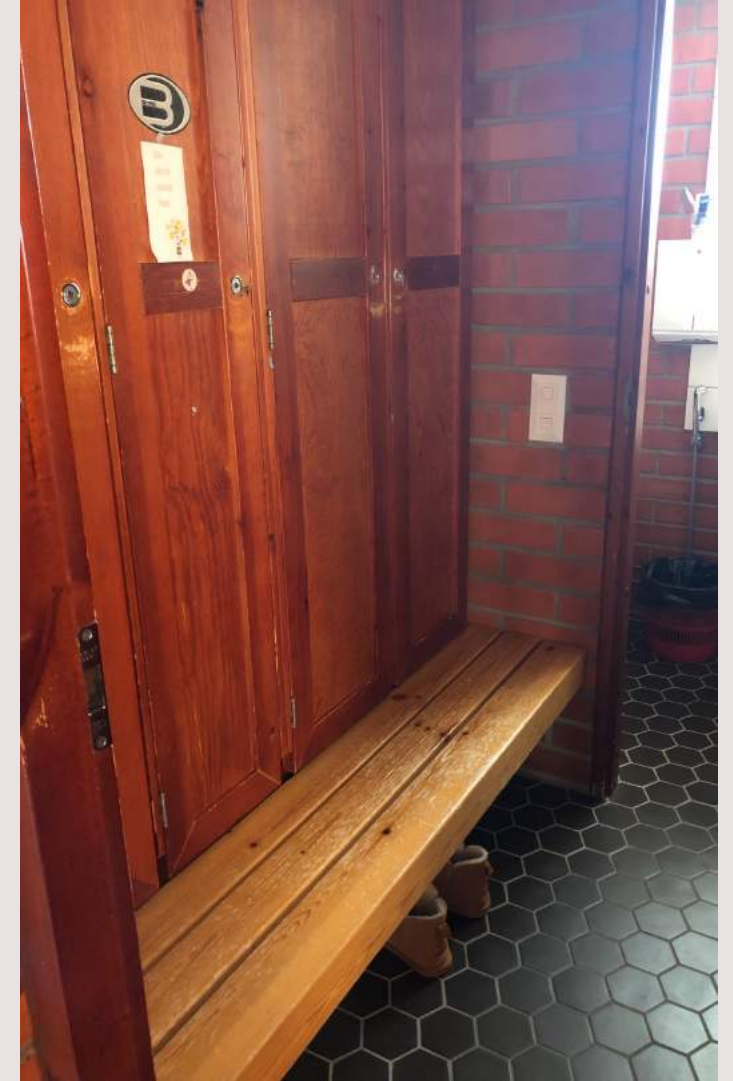
## Henkilökunnan tilat

- Tilassa on huono tummuuskontrasti seinien ja kaappien välillä. Tummat lattialaatat auttavat tilan hahmottamisessa.
- Astianpesupöydän korkeus on 900 mm ja työpöydän 760 mm (kriteeri 750-900 mm).
- Mikroaaltouunin sijoituskorkeus on 730 mm (kriteeri 750-900 mm).

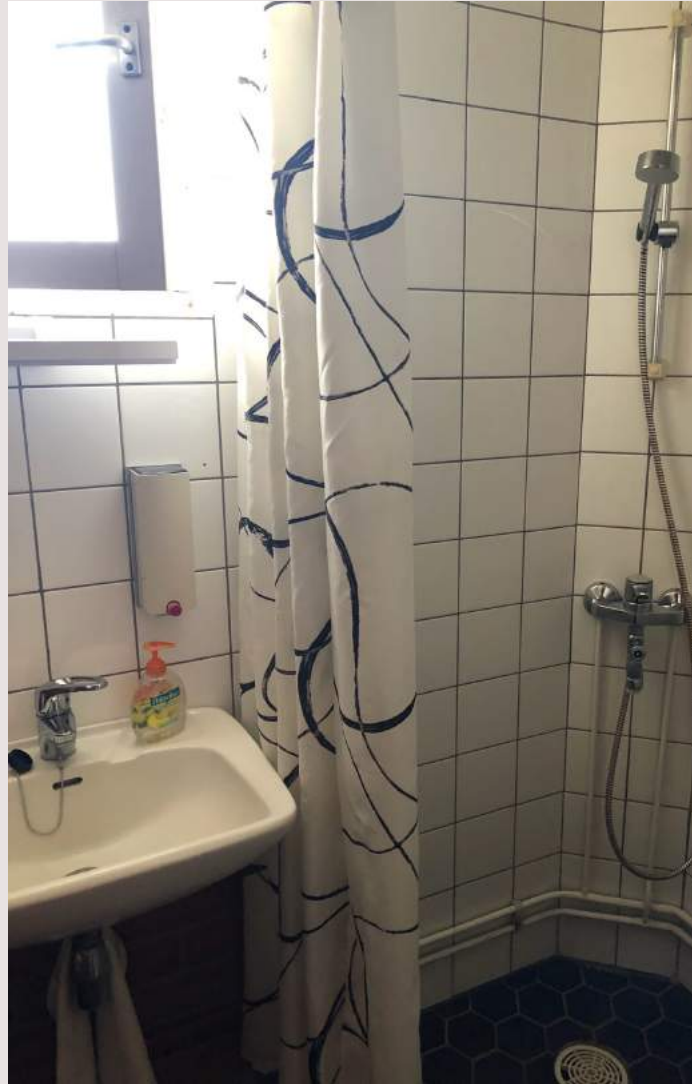
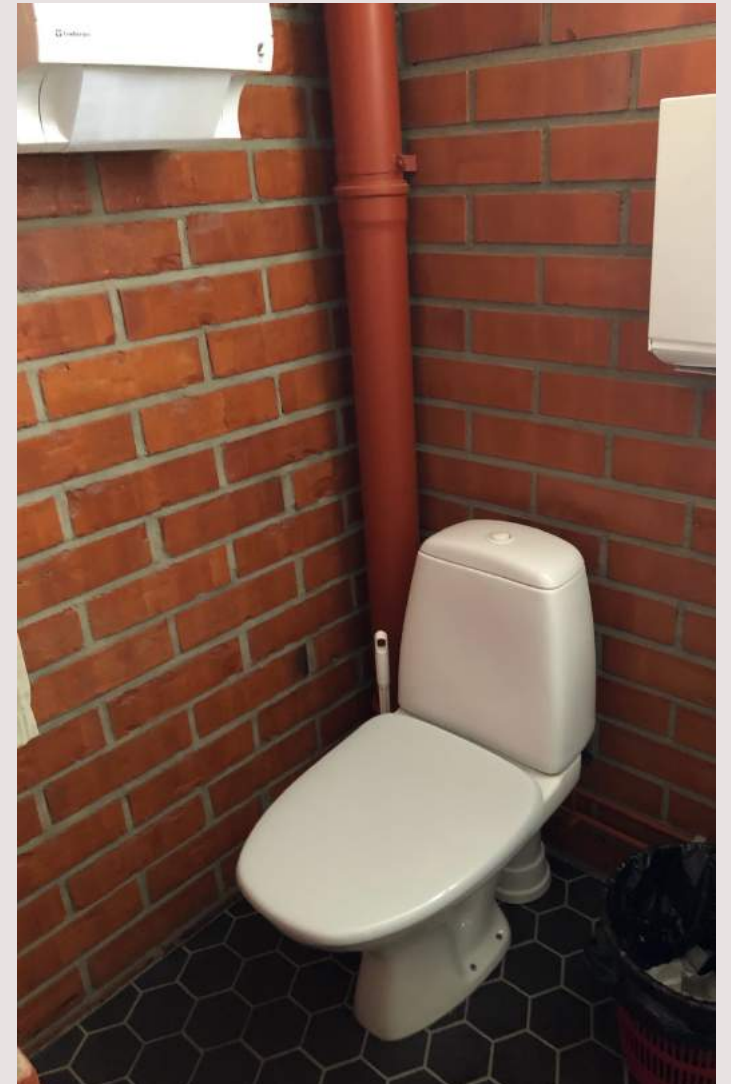
# 18. Henkilökunnan tilat

- Henkilökunnalla on käytössään WC-tilat ja pesutilat.
- Henkilökunnan tilat eivät ole lähtökohtaisesti esteettömiä, koska sinne ei ole esteetöntä kulkua ja tilat ovat ahtaat. Tiloissa ei ole vapaata kääntymistilaa apuvälineitä käyttäville henkilöille.

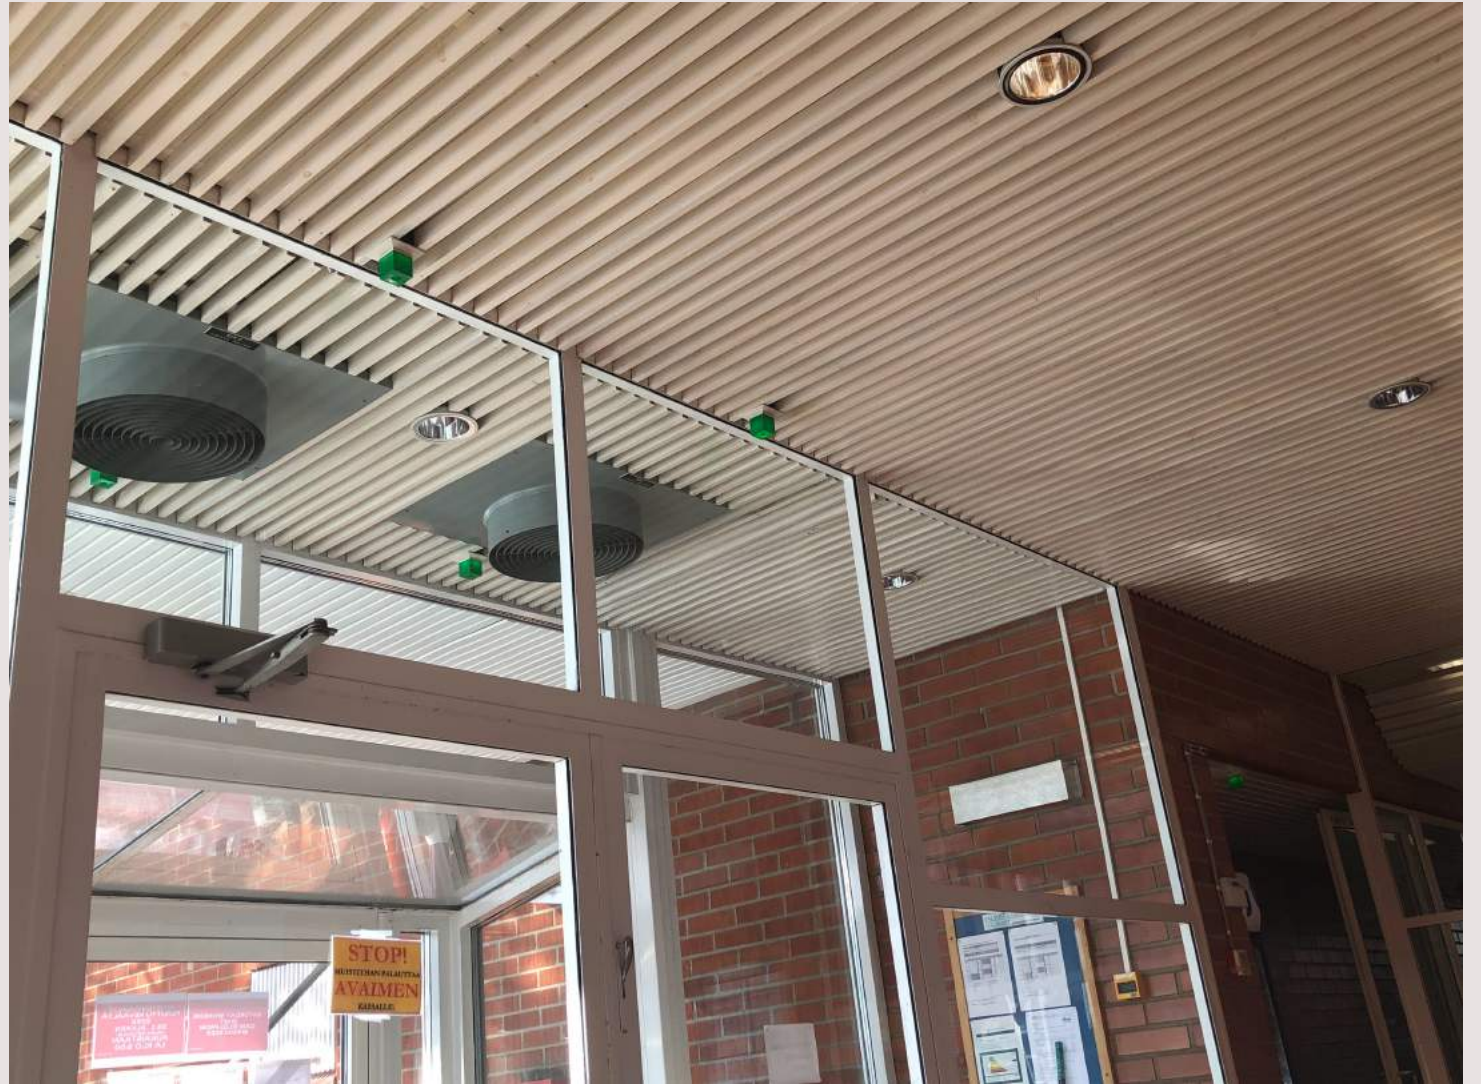
## 20. Poistumisreitit

- Poistumisreittejä ei ole merkitty selkein opastein.
- Poistumistien merkkivalot löytyvät aulasta.
- Pelastustie on merkitty ulkona kyltein.

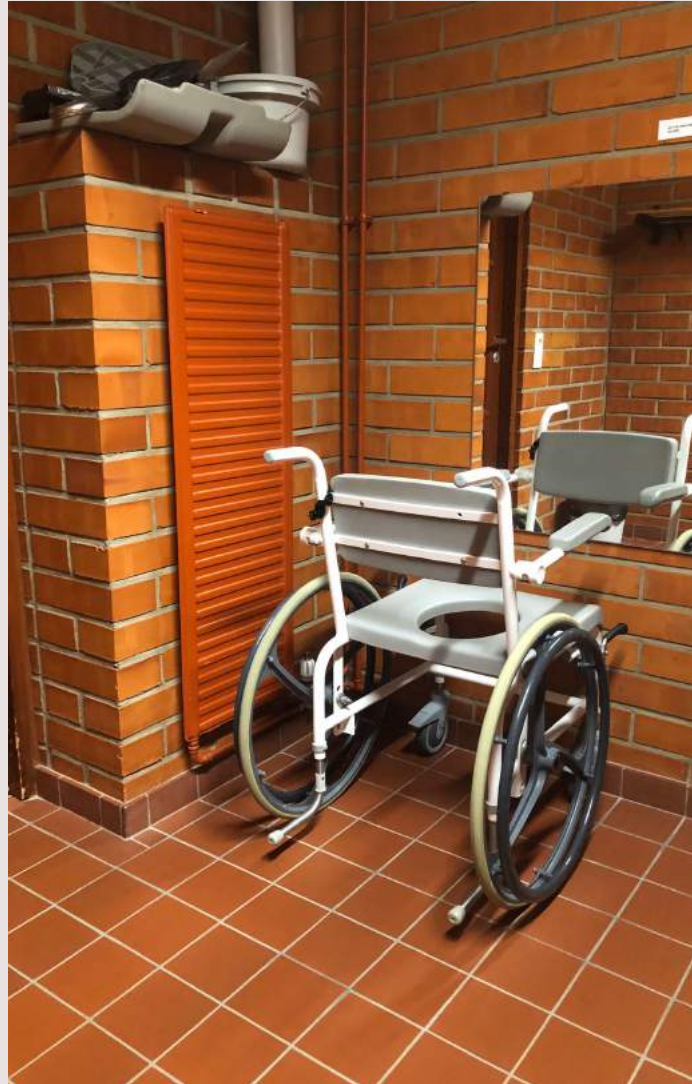
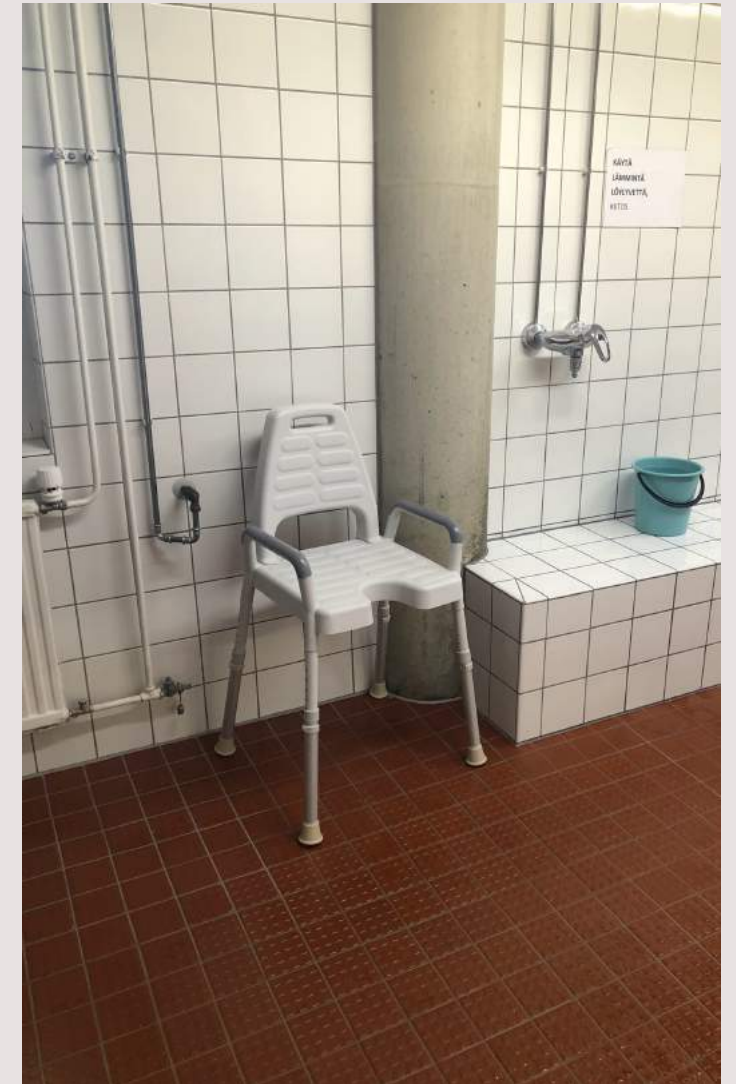
# 21. Apuvälineet

- Aulassa on asiakaskäyttöön varattuja rollaattoreita 2 kpl.
- Asiakkaiden käytössä on 2 kpl suihkupyörätuoleja.
- Suihkuissa on siirrettävät selkänojattomat peseytymistuolit.
- Asiakkaiden käytössä on myös suihkurollaattori.
- Asiakkailta on mahdollisuus tuoda mukanaan oma suihkupyörätuoli, jonka henkilökunta desinfioi ennen käyttöä.
- Allasalueella on asiakkaiden käytössä kellukkeita.
- Verkkosivuilla mainitaan, että asiakkaiden käytössä on myös muita vedessä käytettäviä apuvälineitä, mutta näitä ei ole listattu tai kuvailtu.
