# Itäisten vaarojen rantaosayleiskaavat

Kiihtelysvaaran rantaosayleiskaava

Enon ja Tuupovaaran rantaosayleiskaava

## Rakennushistoriaselvitys

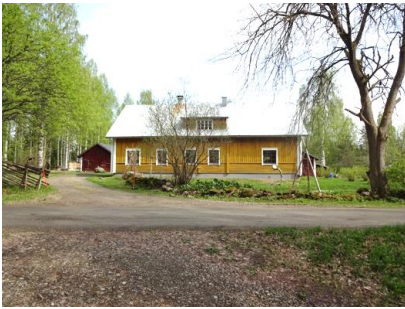
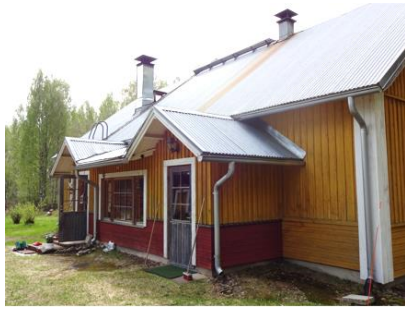
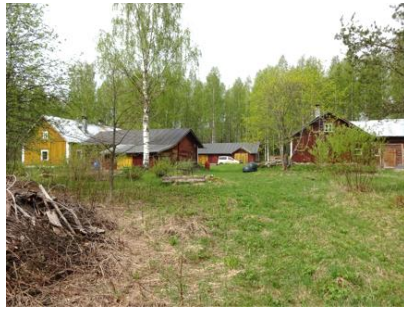
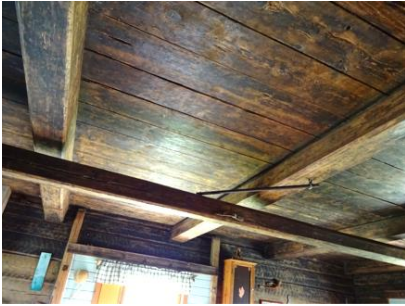
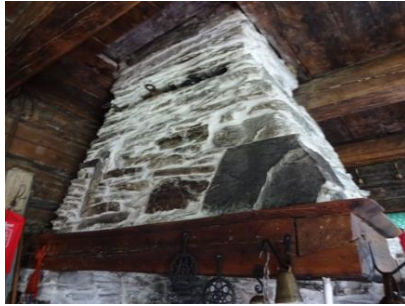
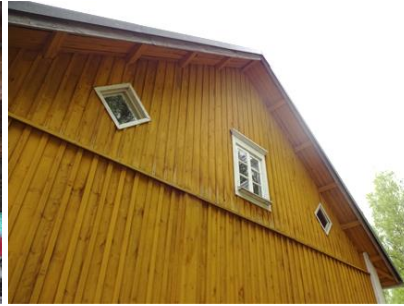
Kohdenumero	2	Arvotus	H RH M
Nimi	Säkkilä (Vartiala), Saapas	Merkintäsuositus	SR-1 (luokka 1)
Kiinteistö	167-416-1-21, 167-416-1-23	Merkintätapa	Kohdemerkintä, aluerajaus
Vesistö	Ylinen	Merkinnän piirissä	Kaikki rakennukset, pihapiiri
Kuvaus	Laaja pihapiiri ja rakennuksia rantaan saakka. Röksän kylän kantatalo 1600-luvulta lähtien.	Muu suojelutilanne	
Rakennukset	Päärakennus, aitat, riihi, konevajat. Kuivaamo, paja ja lato koivikkokiinteistöllä, entisellä rintapellolla.		
Tila	Vaihteleva

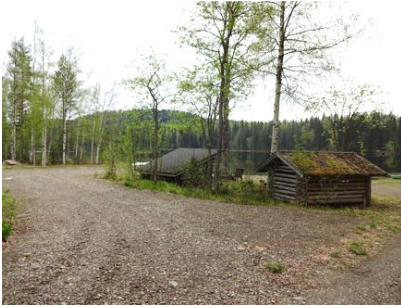
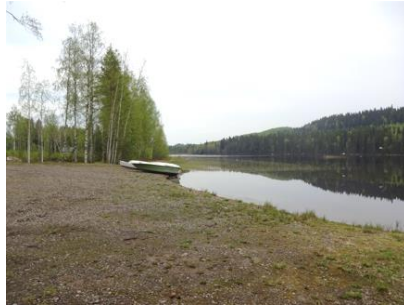
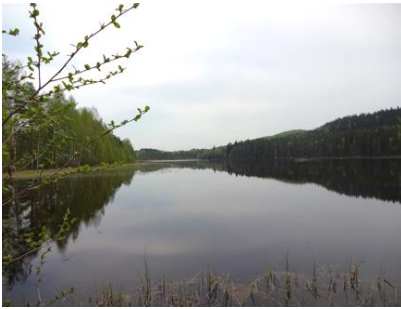
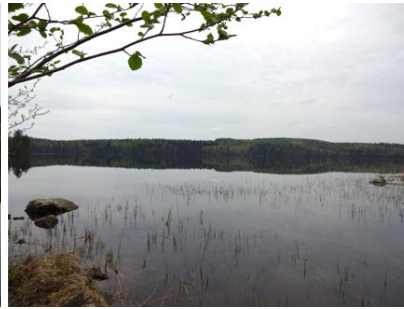
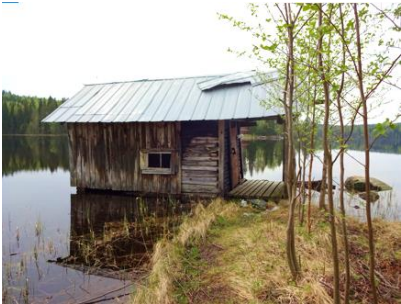
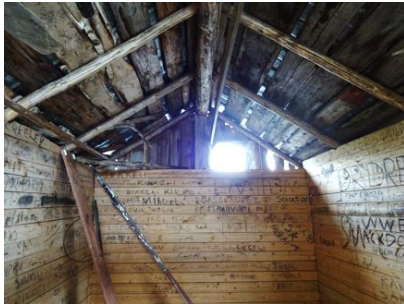
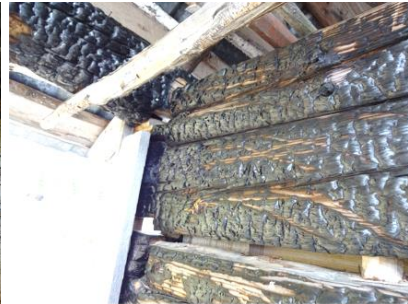
Kohdenumero 3  
Nimi Vartialan kalaranta  
Kiinteistö 1:22, 876:1  
Vesistö Ylinen  
Kuvaus Laavu ja kalamaja. Kalamaja harvinainen rakennustyyppi.  
Rakennukset  
Tila Hyvä

Arvotus  
Merkintäsuositus  
Merkintätapa  
Merkinnän piirissä  
Muu suojelutilanne  
H RH M  
SR-1 (luokka 1)  
Kohdemerkintä, aluerajaus  
Kalamaja  
Maakunnallinen

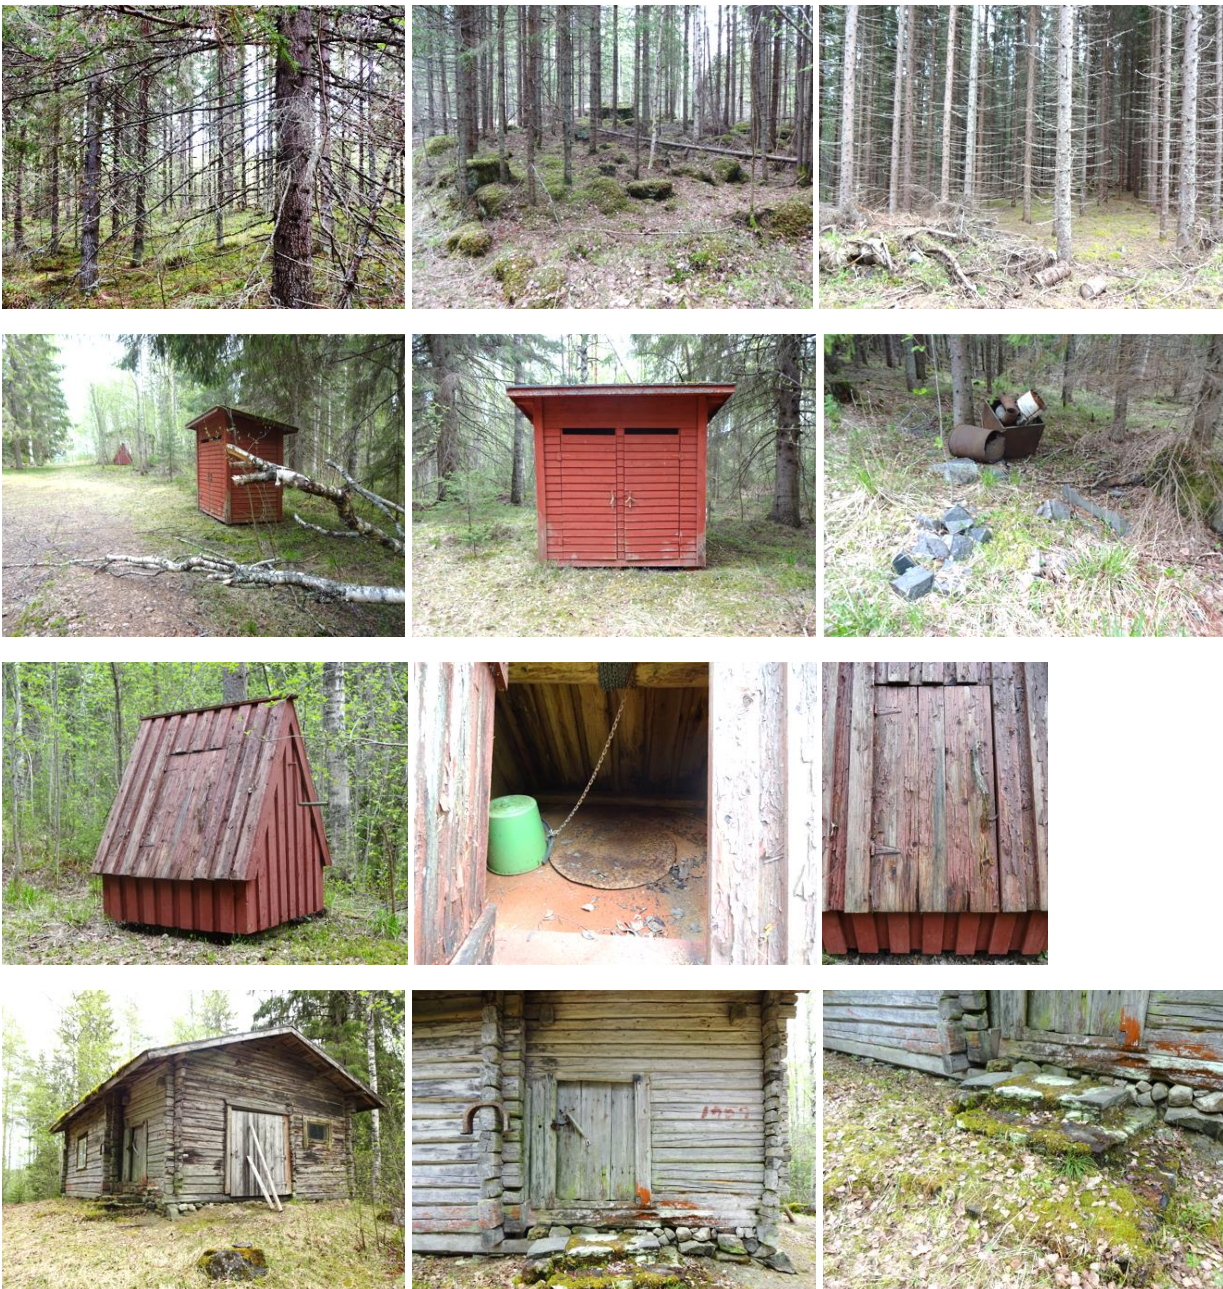
**Kohdenumero** 4  
**Nimi** Vartialan karjamaja (Hilmanmetsä)  
**Kiinteistö** 167-416-1-12  
**Vesistö** Ylinen, länsiranta  
**Kuvaus** Laidunmaja järven vastarannalla.  
 Hieno vanha laidunmaasto  
 suojelualueetta. Sotien jälkeen  
 asuinkäytössä. Seurakunnalle  
 testamenttilahjoituksena. Hyvin  
 vanhassa asussa.  
**Rakennukset** Asuinrakennus ja savusauna, kaivo,  
 huussi.  
**Tila** Hyvä

H RH M  
 SR-1 (luokka 1)  
 Kohdemerkintä, aluerajaus  
 Koko kokonaisuus  
 Maakunnallinen

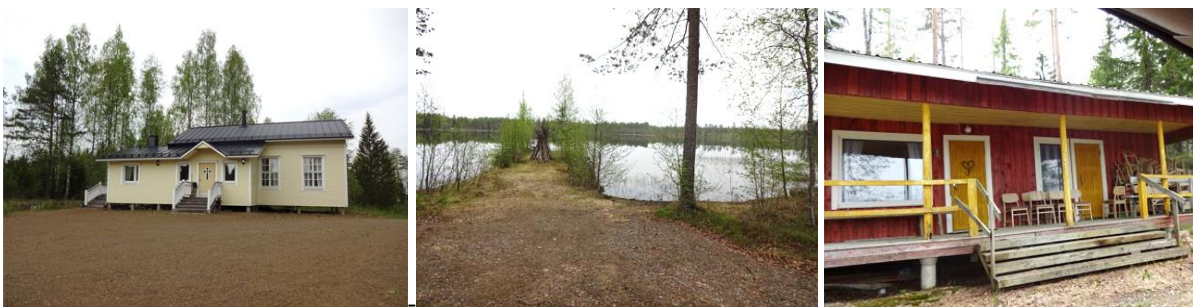
Kohdenumero 5  
 Nimi Rukoushuone (SLEY) (Kukkarinne)  
 Kiinteistö 167-416-1-26  
 Vesistö Vehkalampi  
 Kuvaus Rukoushuone  
 Rakennukset Rukoushuone kylätien varressa näkyvällä paikalla. Keskijärventien toisella puolella Röksän leirimaja.  
 Tila Hyvä

Arvotus H RH M  
 Merkintäsuositus SR-2 (luokka 2)  
 Merkintätapa Kohdemerkintä  
 Merkinnän piirissä Rukoushuone  
 Muu suojelutilanne

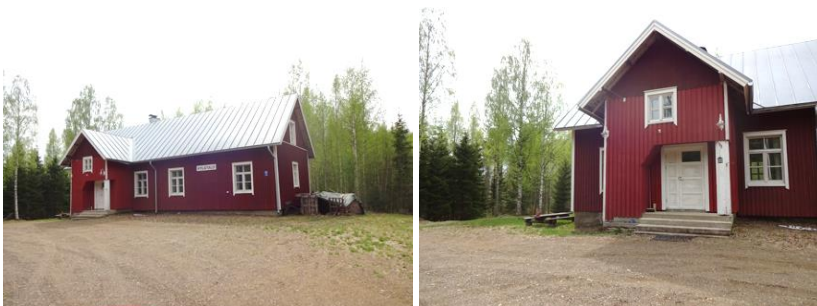
Kohdenumero 6  
 Nimi Keskijärven seurantalo, kylätalo  
 Kiinteistö 167-412-10-7  
 Vesistö Ylinen  
 Kuvaus 1930. Käytössä kylätalona. Vuokrakäyttöä. Leimallinen rakennus kyläkuvassa. Kunnostettu 2000-luvulla.  
 Rakennukset Keskijärven seurantalo  
 Tila Hyvä

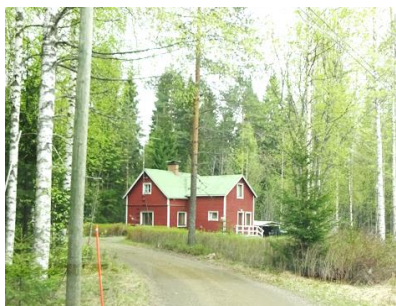
Kohdenumero	7	Arvotus	H M
Nimi	Pajapuro	Merkintäsuositus	Ei
Kiinteistö	167-416-1-1	Merkintätapa	
Vesistö	Lopotinpuro	Merkinnän piirissä	
Kuvaus	Asuinpihapiiri. Röksän asutusta 1951.	Muu suojelutilanne	
Rakennukset			
Tila	Hyvä

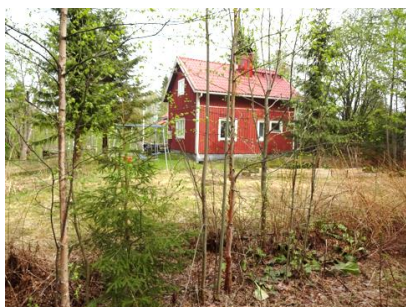
Kohdenumero	8	Arvotus	H
Nimi	Hiidenlahti	Merkintäsuositus	Ei
Kiinteistö	167-412-10-42	Merkintätapa	
Vesistö	Ylinen	Merkinnän piirissä	
Kuvaus	Asuinpihapiiri	Muu suojelutilanne	
Rakennukset			
Tila	Hyvä

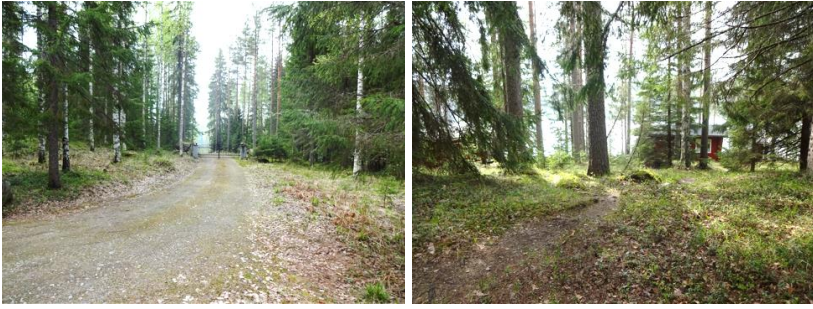
Kohdenumero	9	Arvotus	H
Nimi	Hiidenniemen loma-asutus	Merkintäsuositus	Ei
Kiinteistö	Useita	Merkintätapa	
Vesistö	Ylinen	Merkinnän piirissä	
Kuvaus	Pääasiassa modernia mökkirakentamista. Osaan pihosta ei pääsyä.	Muu suojelutilanne	
Rakennukset			
Tila	Hyvä

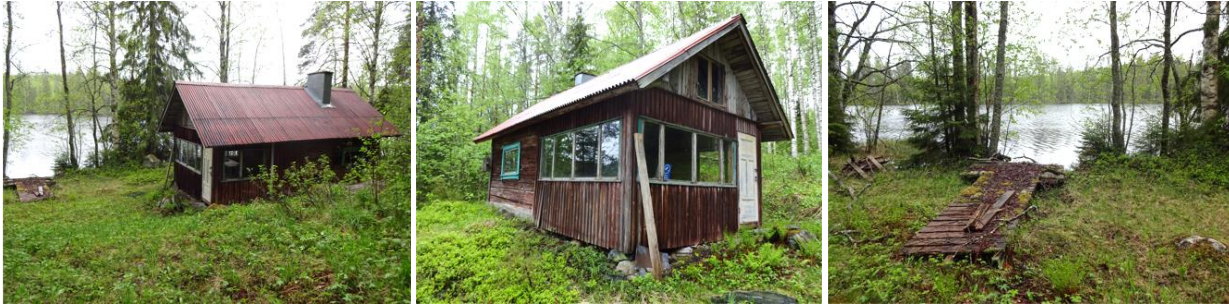
Kohdenumero 10  
Nimi Leppälä  
Kiinteistö 167-416-6-18  
Vesistö Syvälampi  
Kuvaus Vaatimaton saunamaja  
Rakennukset  
Tila Kohtalainen

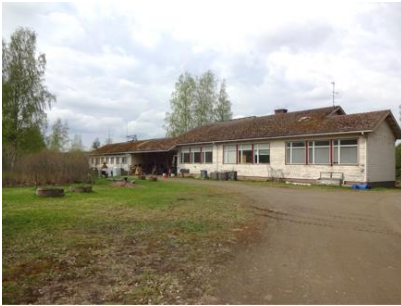
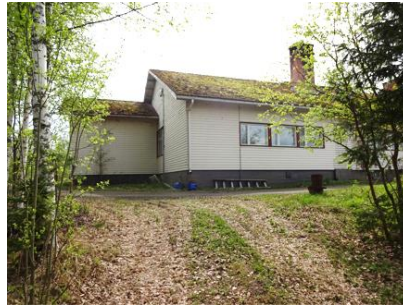
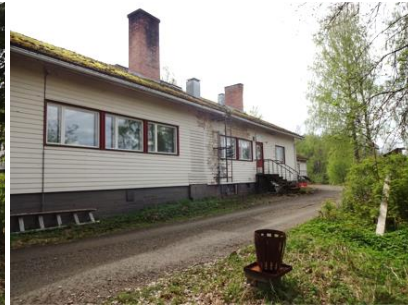
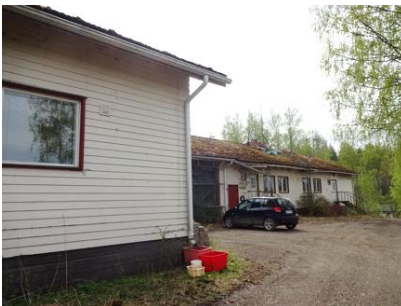
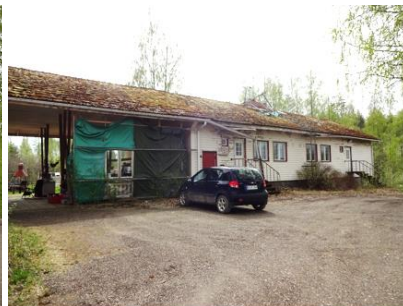
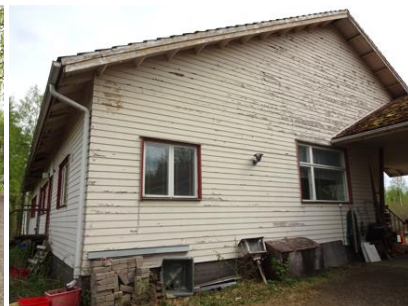
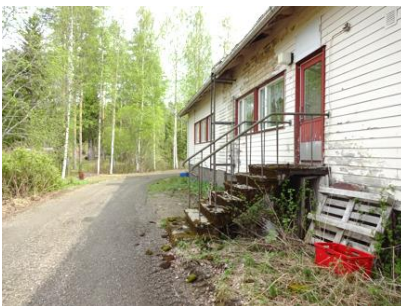
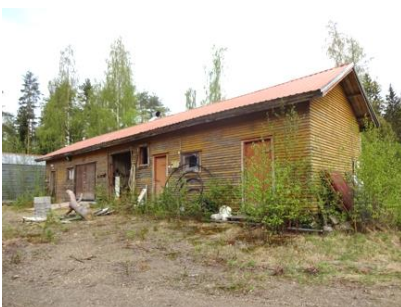
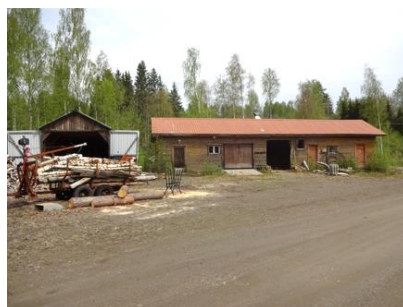
**Kohdenumero** 11  
**Nimi** Keskijärven entinen koulu  
(Iltarusko)  
**Kiinteistö** 167-412-11-36  
**Vesistö** Ylinen  
**Kuvaus** Alakoulukäytössä 1990-luvun  
alkuun  
**Rakennukset** Kansakoulu 1950-luvulta,  
ulkorakennus. Koulurakennuksen  
rakennushistoriallinen arvo  
kokonaisuudessa. Hieno  
maisemapaiikka Ylisen eteläpäässä.  
**Tila** Erittäin heikkokuntoinen  
opettajanasunto-osa, heikot  
säilymisnäkyvät.

**Arvotus** H RH M  
**Merkintäsuositus** SR-2 (luokka 2)  
**Merkintätapa** Kohdemerkintä  
**Merkinnän piirissä** Koulurakennus  
**Muu suojelutilanne**

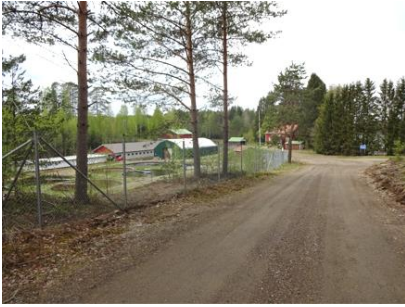
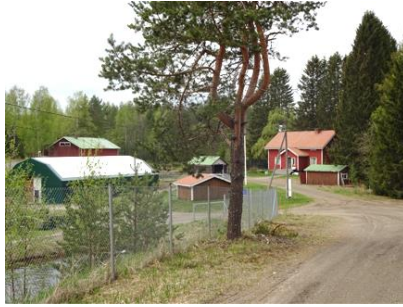
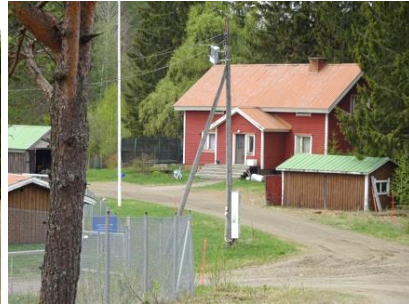
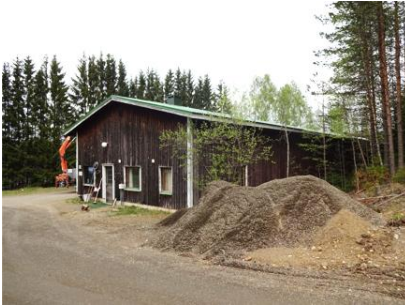
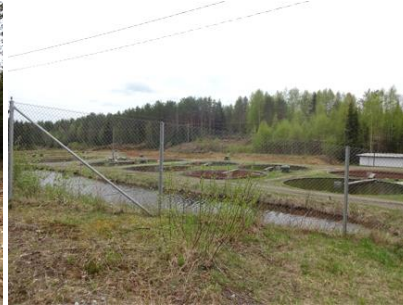
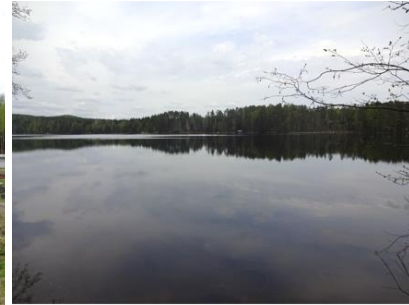
Kohdenumero	12	Arvotus	M
Nimi	Kalanviljelylaitos (Keskijärvi)	Merkintäsuositus	Ei merkintää
Kiinteistö	167-412-22-0	Merkintätapa	
Vesistö	Ylinen, Kissapuro	Merkinnän piirissä	
Kuvaus	Asuinrakennus noin 1950-luvulta. Suojapuusto peittää järvinäkymiä.	Muu suojelutilanne	
Rakennukset	Asuinrakennus, tuotantorakennuksia		
Tila	Hyvä

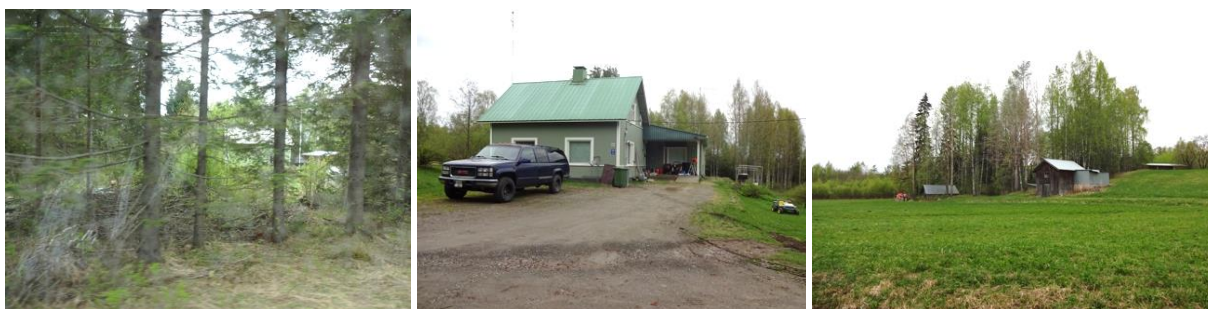
Monenikäistä rakennuskantaa ilman erityisiä suojeluarvoja.

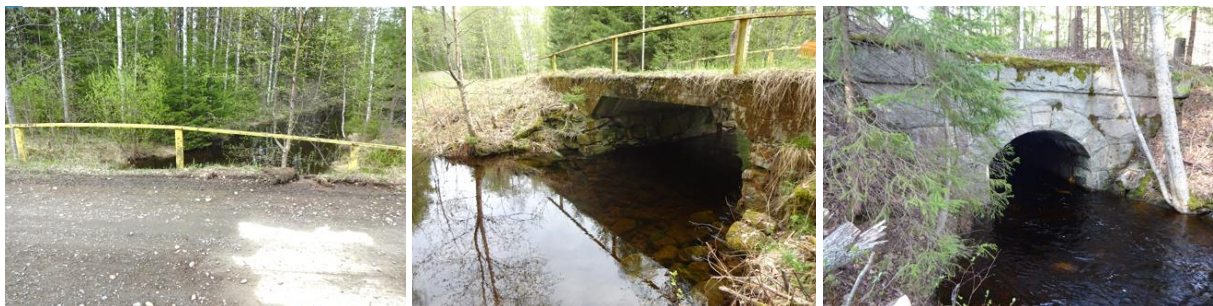
Siltarakenteita. Kissapuro, Hepopuro.

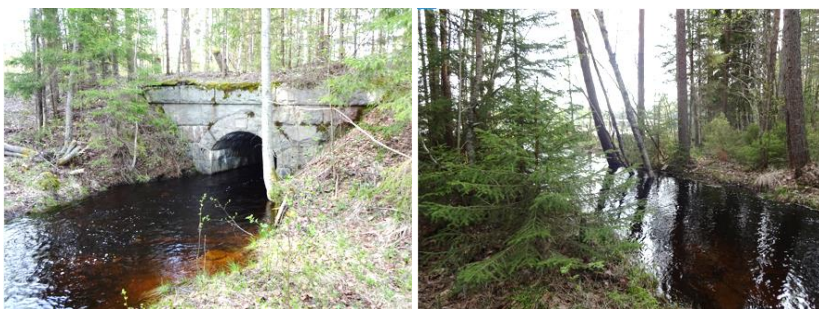
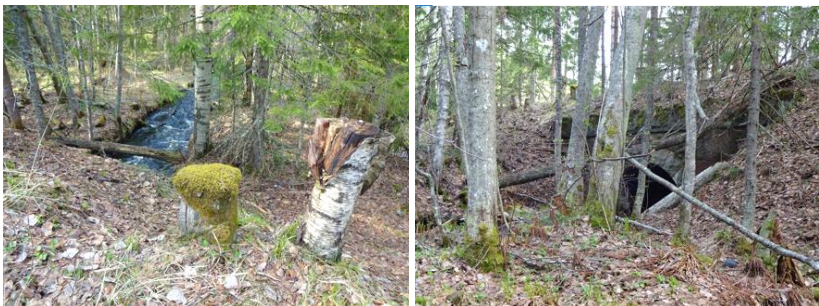
Kohdenumero	14	Arvotus	H RH M
Nimi	Hepopuron silta	Merkintäsuositus	SR-1
Kiinteistö	167-412-11-30	Merkintätapa	Kohdemerkintä
Vesistö	Hepopuro	Merkinnän piirissä	Siltarakenne
Kuvaus	Lohkokivinen maantien holvikaarisilta vuodelta 1937. Vuosiluku kaiverrettu.	Muu suojelutilanne	Maakunnallinen
Rakennukset			
Tila	Hyvä

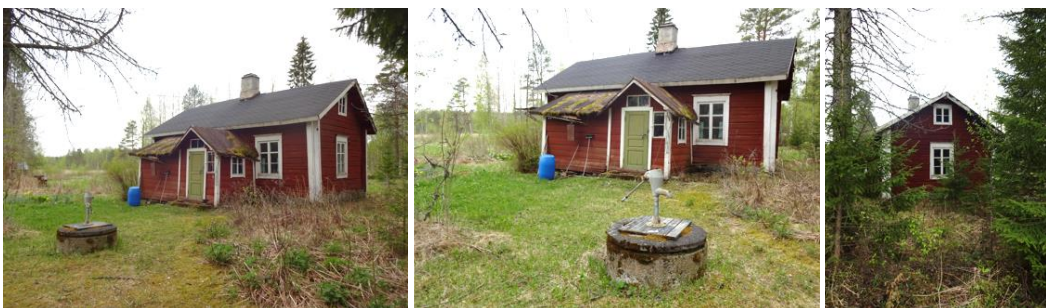
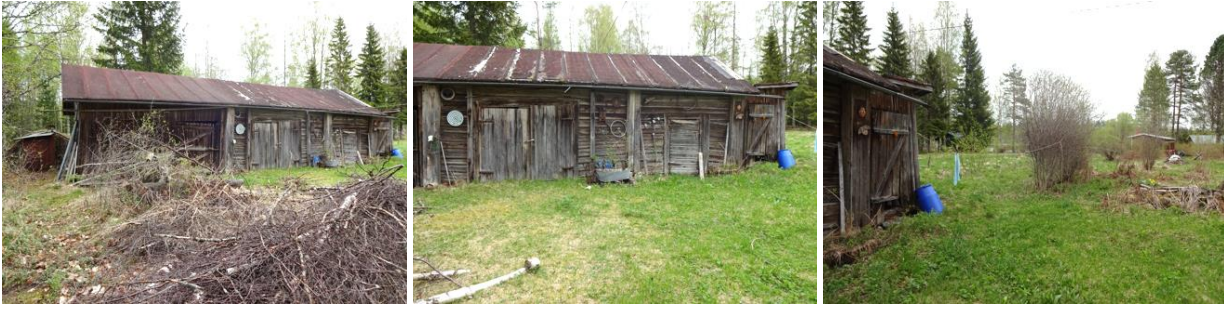
Kohdenumero	15	Arvotus	H RH M
Nimi	Annala	Merkintäsuositus	SR-2 (luokka 2)
Kiinteistö	167-412-10-19	Merkintätapa	Kohdemerkintä, aluerajaus
Vesistö	Aluslampi	Merkinnän piirissä	Pihapiirin rakennukset
Kuvaus	Vanhakantainen asuinpihapiiri vanhan maantien varressa. Vapaa- ajankäytössä.	Muu suojelutilanne	
Rakennukset	Asuinrakennus, aitta, ranta sauna.		
Tila	Kohtalainen. Kattorakenteet riskitekijä.

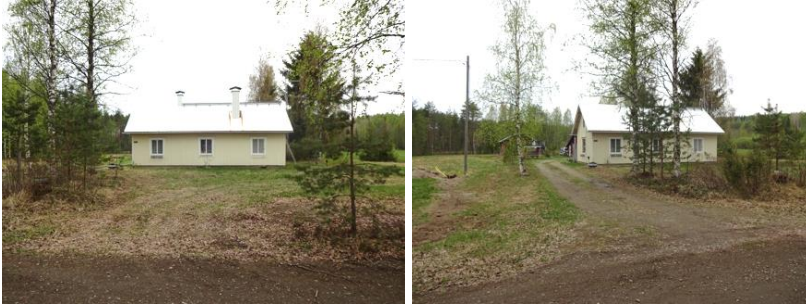
Kohdenumero 17  
Nimi Suviranta  
Kiinteistö 167-412-10-72  
Vesistö Aluslampi  
Kuvaus Asuinpihapiiri vanhan maantien varressa. Vapaa-ajankäytössä.  
Rakennukset Loma-asunto, ulkorakennuksia.  
Tila Hyvä.

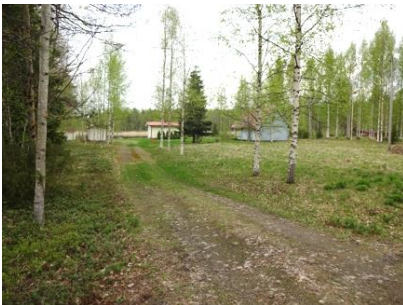
**Kohdenumero** 18  
**Nimi** Saario  
**Kiinteistö** 167-412-10-73  
**Vesistö** Aluslampi  
**Kuvaus** Vanhakantainen asuinpihapiiri vanhan maantien varressa. Arviolta 1900-luvun alku. Vapaa-ajankäytössä.  
**Rakennukset** Asuinrakennus, aitta, vaja, rantasauna, kellari.  
**Tila** Kohtalainen. Ulkorakennusten kattorakenteet riskitekijä.

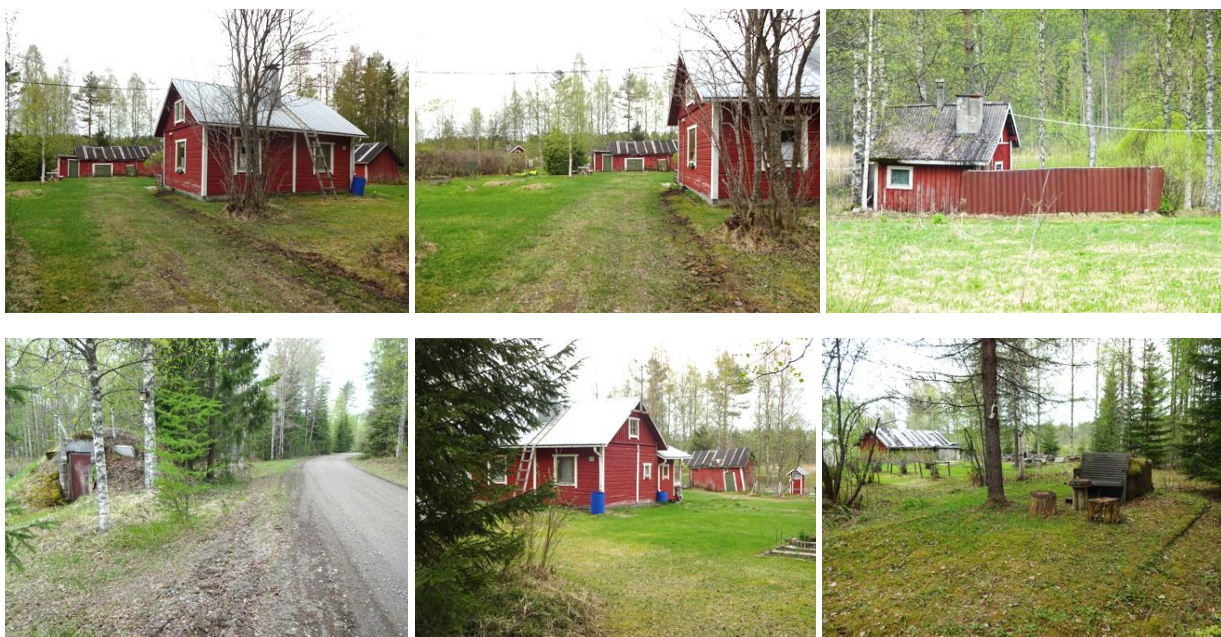
**Kohdenumero** 19  
**Nimi** Sillankorva  
**Kiinteistö** 167-412-10-39  
**Vesistö** Kissapuro  
**Kuvaus** Rintamamiestalo vanhan maantien varressa. Vapaa-ajankäytössä.  
**Rakennukset** Asuinrakennus, rantasauna.  
**Tila** Hyvä.

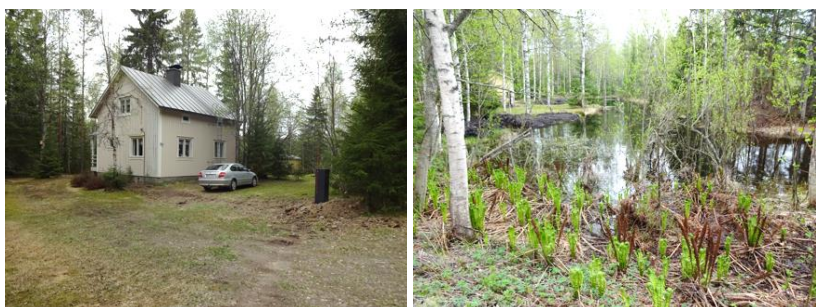
Kohdenumero 20  
Nimi Soramäki  
Kiinteistö 167-412-10-55  
Vesistö Heinälampi  
Kuvaus Asuinpihapiiri vanhan maantien varressa. Noin 1920-30-luvun asu. Vapaa-ajankäytössä.  
Rakennukset Asuinrakennus, rantasauna, pihasauna, vaja.  
Tila Hyvä.

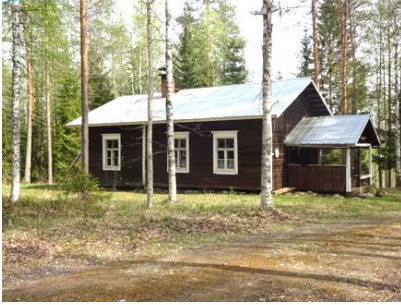
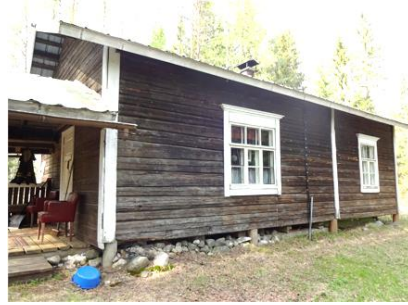
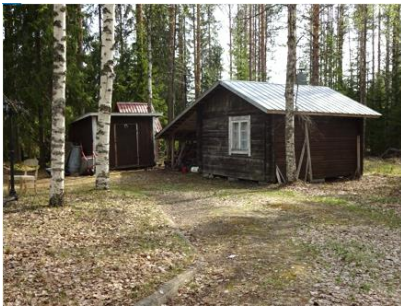
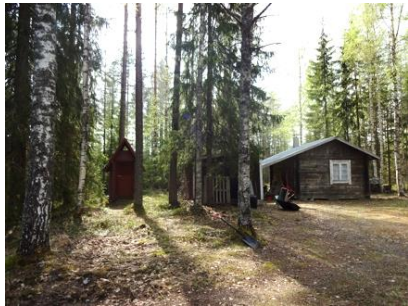
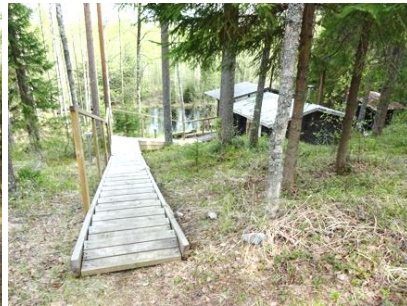
Kohdenumero	21	Arvotus	H M
Nimi	Metsästysmaja	Merkintäsuositus	Ei.
Kiinteistö	167-412-11-7	Merkintätapa	
Vesistö	Kivilampi	Merkinnän piirissä	
Kuvaus	Metsästysmaja. Ensimmäinen maja 1938. Pohjois-Karjalan Metsästys- ja Ampumaseura ry/Joensuun Urheilumetsästäjien Maja Oy /P-K:n Kennelmiehet ry.	Muu suojelutilanne	
Rakennukset	Kokoontumisrakennuksia ja -rakennelmia.		
Tila	Hyvä.

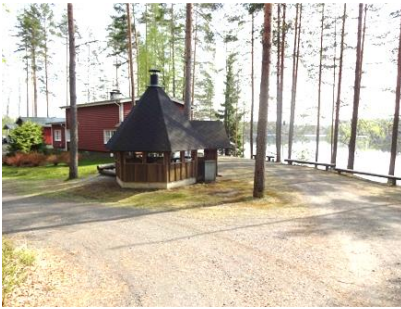
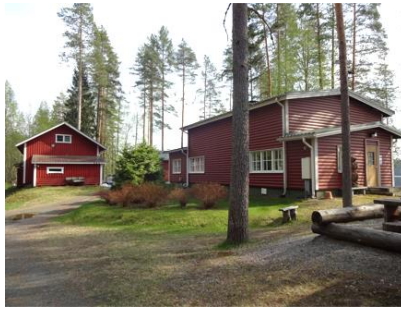
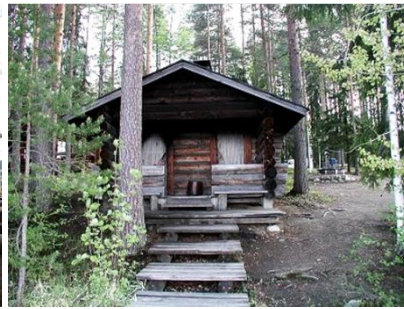
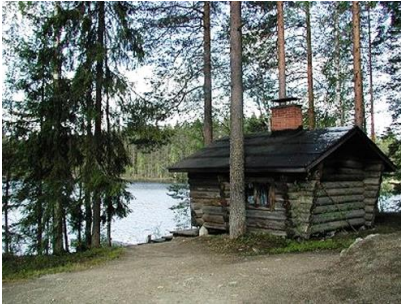
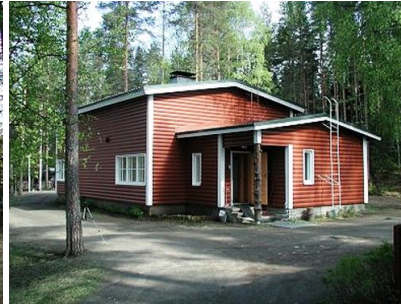
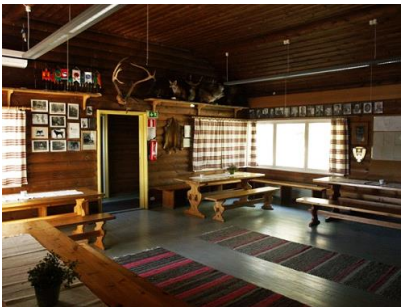
**Kohdenumero** 22  
**Nimi** Koljola  
**Kiinteistö** 167-412-11-2  
**Vesistö** Kivipuro  
**Kuvaus** Asuinpihapiiri vanhan maantien varressa. Asuinrakennus 1860. Kuisti noin 1910-luku, henkilöhistoriasta juontuvia rautatieläisvaikutteita. Ikkunat 1961. Aiemmin jokirannassa 1910-luvulla rakennettu saha. Vapaa-ajankäytössä.  
**Rakennukset** Asuinrakennus, savusauna, aitta, vierasmaja tmv. (korvannut aiemman saunarakennuksen).  
**Tila** Hyvä.

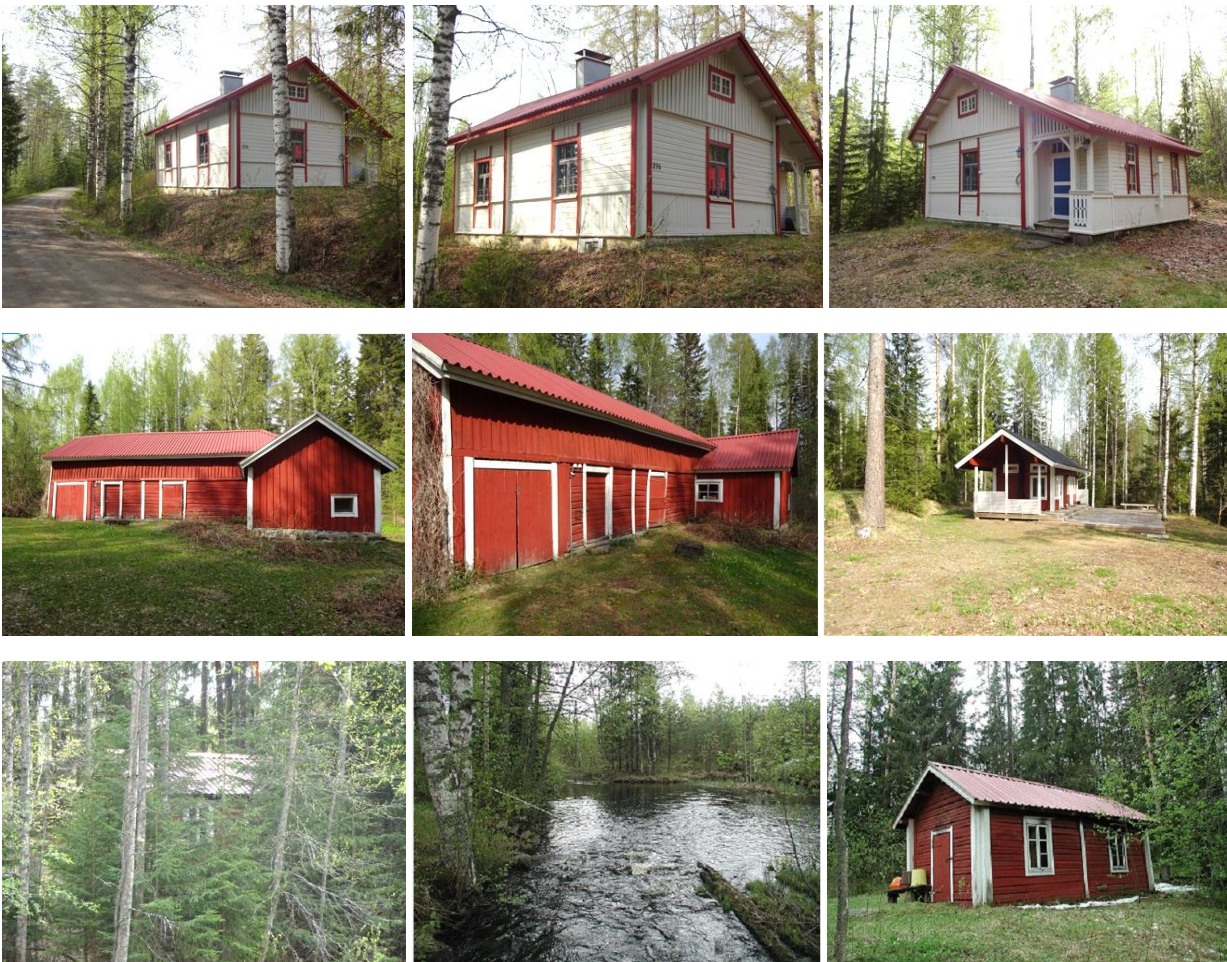
Kohdenumero 23  
Nimi Luntila  
Kiinteistö 167-412-1-10  
Vesistö Kannellampi  
Kuvaus Asuinpihapiiri vanhassa asussa.  
Vapaa-ajankäytössä.  
Rakennukset Asuinrakennus, navetta, aitta,  
kellari, rantasauna, aitta. Kauniit  
maisemat. Tie on aiemmin kulkenut  
pihapiirin läpi.  
Tila Kohtalainen.

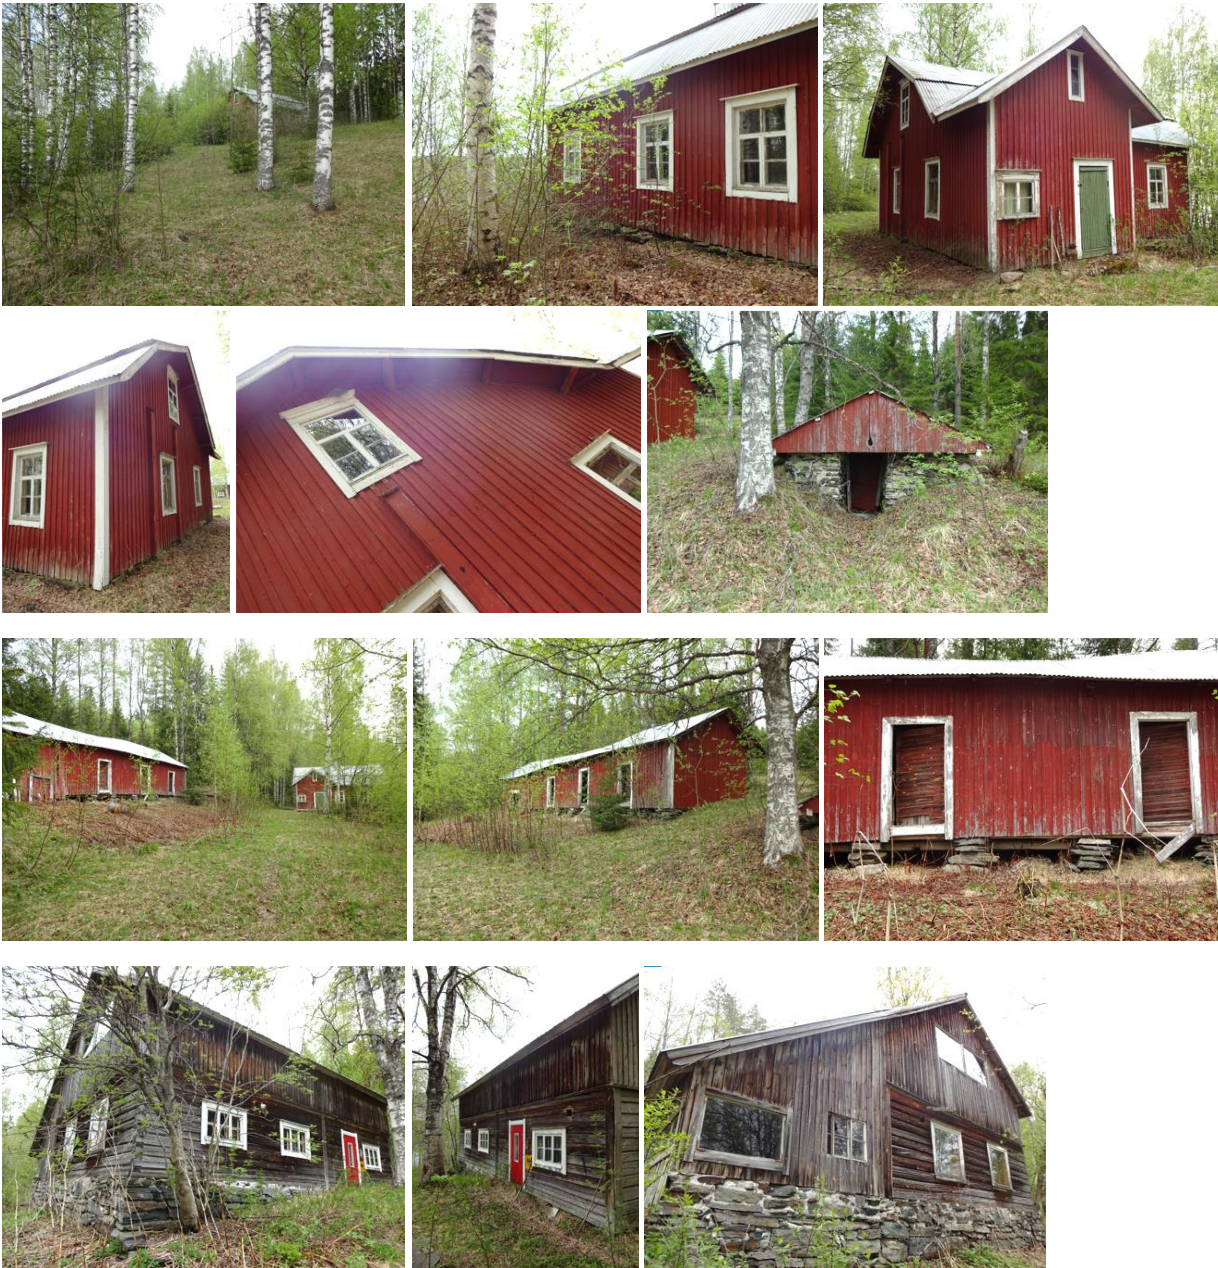
Arvotus H RH M  
Merkintäsuositus SR-2 (luokka 2)  
Merkintätapa Kohdemerkintä, aluerajaus  
Merkinnän piirissä Pihapiirin rakennukset  
Muu suojelutilanne

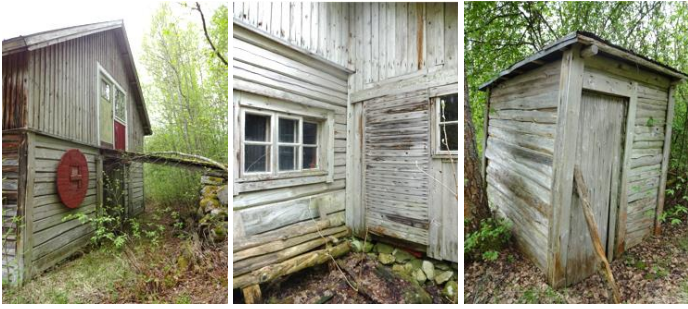
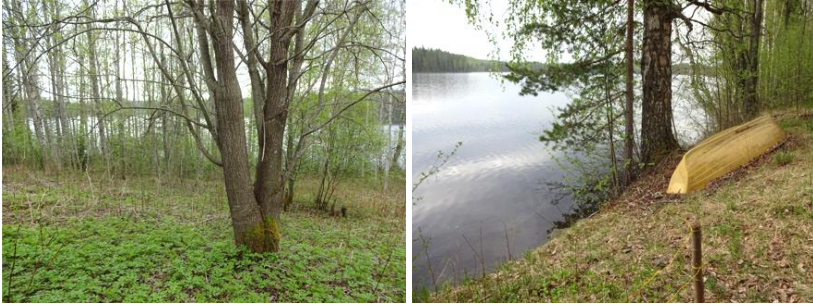
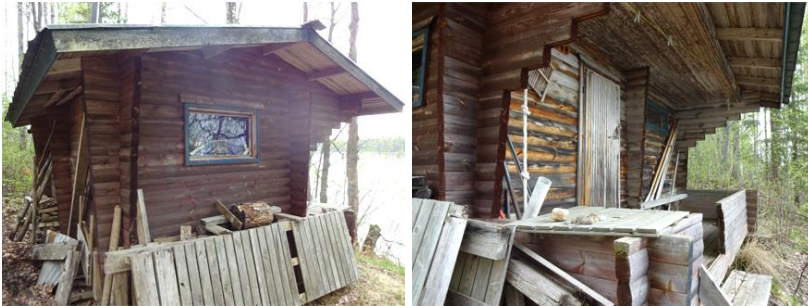
**Kohdenumero** 24  
**Nimi** Pekkala  
**Kiinteistö** 167-412-3-13  
**Vesistö** Kannellampi  
**Kuvaus** Asuinpihapiiri vanhassa asussa.  
Vapaa-ajankäytössä.  
**Rakennukset** Asuinrakennus, navetta, aitta,  
kellari, rantasauna. Kauniit  
maisemat. Kylätie on kulkenut  
aiemmin pihapiirin halki, josta on  
muistumana puistokuja.  
**Tila** Hyvä.

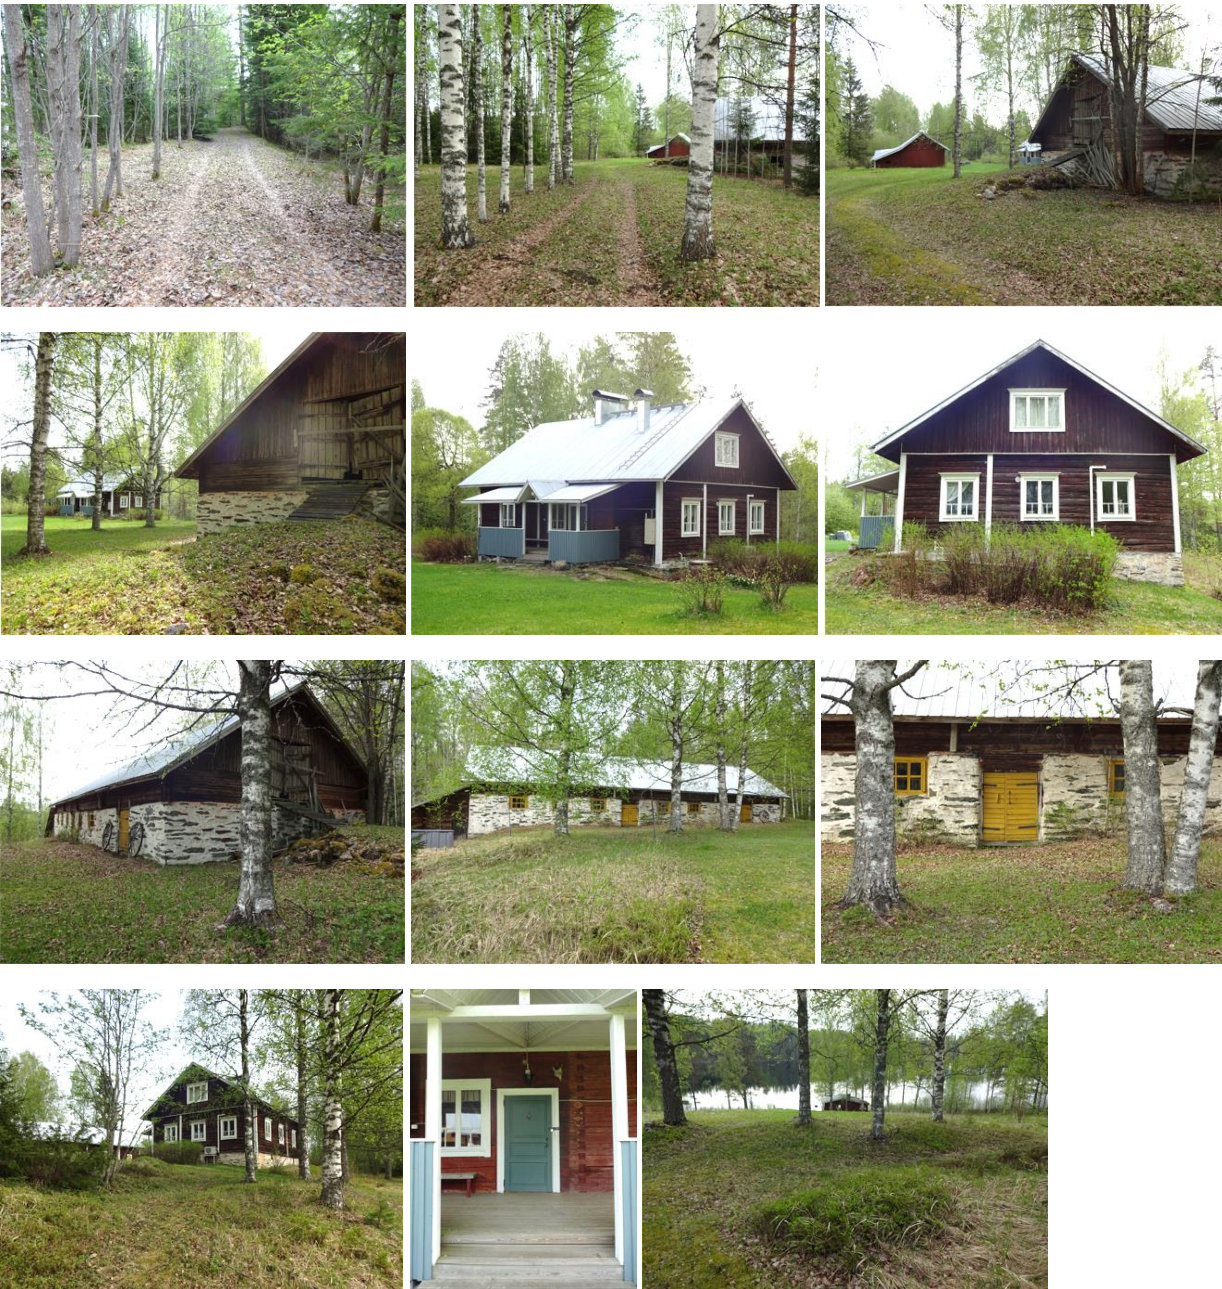
H RH M  
SR-1 (luokka 1)  
Kohdemerkintä, aluerajaus  
Pihapiirin rakennukset

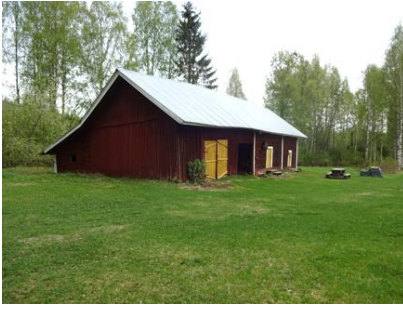
**Kohdenumero** 25  
**Nimi** Vehkavaara  
**Kiinteistö** 167-412-8-13  
**Vesistö** Silmälampi (Keskijärvi)  
**Kuvaus** Kahdesta liittyvästä asuinpihapiiristä toinen korkealla töyräällä näkymättömissä tieltä. Vehkavaara on sukutila paikalla 1800-luvun alusta. Asuinrakennus 1900-luvun alusta ja 1960-luvun asussa. Ulkorakennuksia vanhassa asussa, jopa 1800-luku. Vapaa-ajankäytössä.  
**Rakennukset** Asuinrakennus, navetta, aittoja, riihi, sauna.  
**Tila** Hyvä.

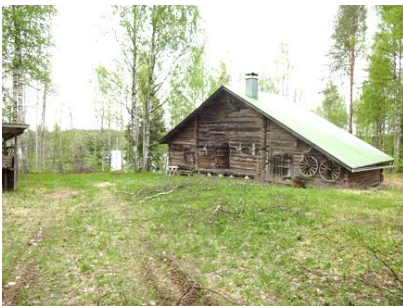
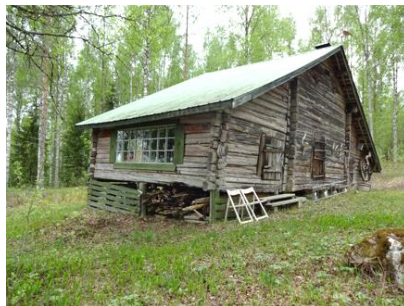
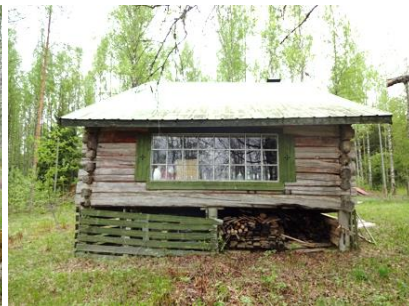
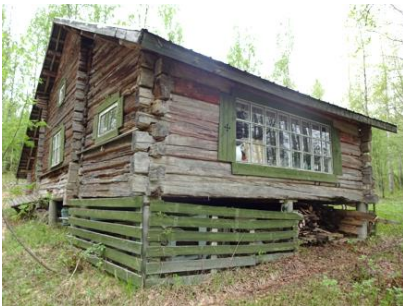
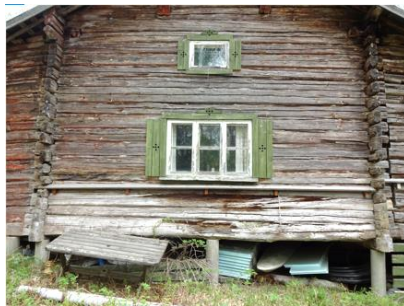
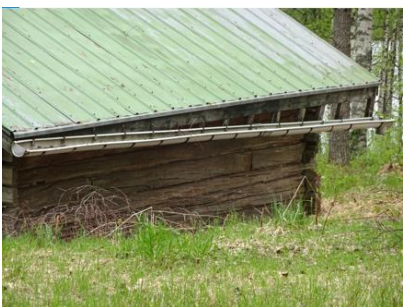
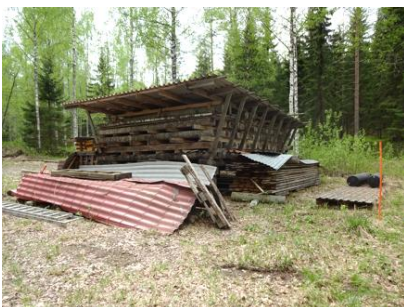
Kohdenumero 26  
Nimi Riihiranta  
Kiinteistö 167-415-8-4  
Vesistö Palojärvi  
Kuvaus Ilmeisesti loma-asunnoksi  
muokattu siirretty riihirakennus.  
1800-l./1900-l. alkupuoli.  
Kansallisromanttistyyppisiä  
muotoja ja ratkaisuja, mutta  
todennäköisesti uudempi.  
Paikallisesti erikoinen iästään  
riippumatta.  
Rakennukset Loma-asunto  
Tila Kohtalainen

H RH M  
SR-2 (luokka 2)  
Kohdemerkintä, aluerajaus  
Lomarakennus

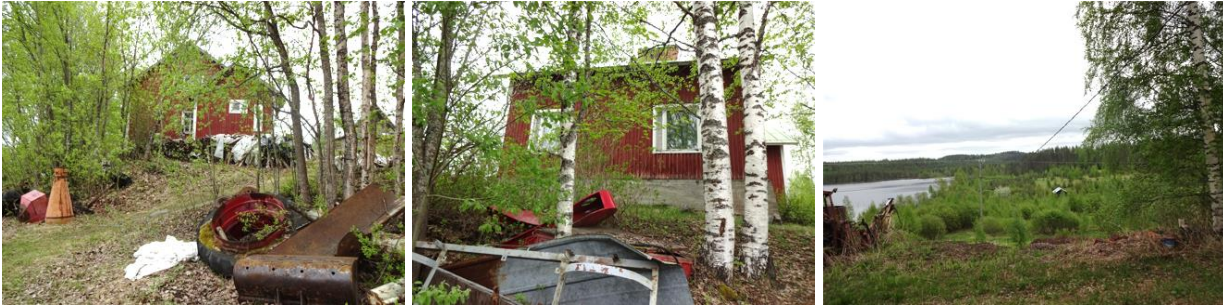
Kohdenumero	27	Arvotus	H M
Nimi	Ryhälä	Merkintäsuositus	Ei
Kiinteistö	167-415-9-7	Merkintätapa	
Vesistö	Palojärvi	Merkinnän piirissä	
Kuvaus	Maatalouspihapiiri. Hienot näkymät.	Muu suojelutilanne	
Rakennukset	Useita		
Tila	Kohtalainen

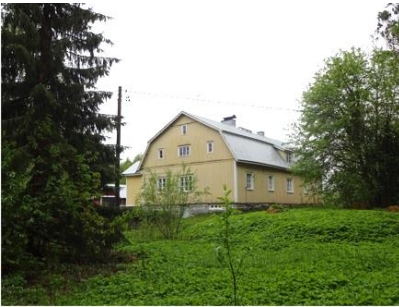
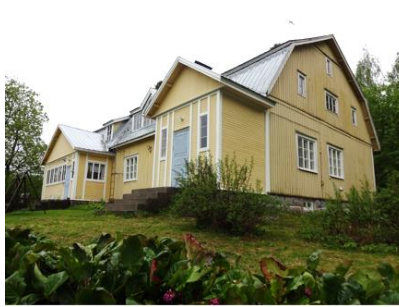
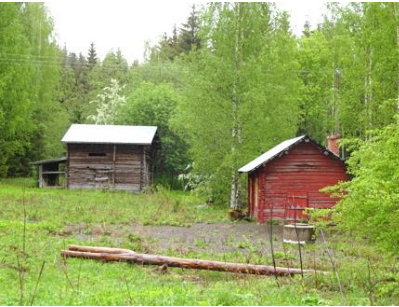
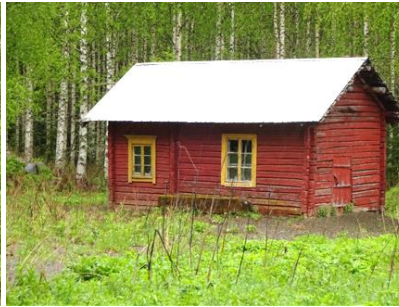
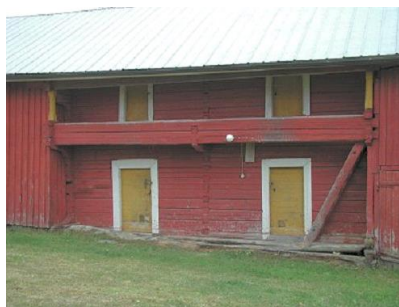
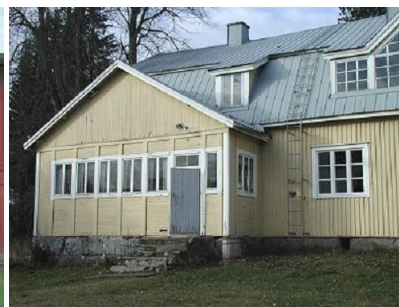
**Kohdenumero** 28  
**Nimi** Kuokkala (Tammela)  
**Kiinteistö** 167-418-2-36  
**Vesistö** Löytöjärvi  
**Kuvaus** Entinen Pesolan hovi eli  
Löytöjärven hovi. Rakennuspaikka  
1695, hoviksi 1700-luvun lopulla.  
Kuokkala 1962, Tammela 1999.  
Suuri päärakennus, useita vanhoja  
ulkorakennuksia. Päärakennus  
1923.  
**Rakennukset** Asuinrakennus, ulkorakennus, aitta,  
riihi  
**Tila** Hyvä

**Arvotus** H RH M  
**Merkintäsuositus** SR-1 (luokka 1)  
**Merkintätapa** Kohdemerkintä, aluerajaus  
**Merkinnän piirissä** Päärakennus, ulkorakennukset  
**Muu suojelutilanne** Maakunnallinen

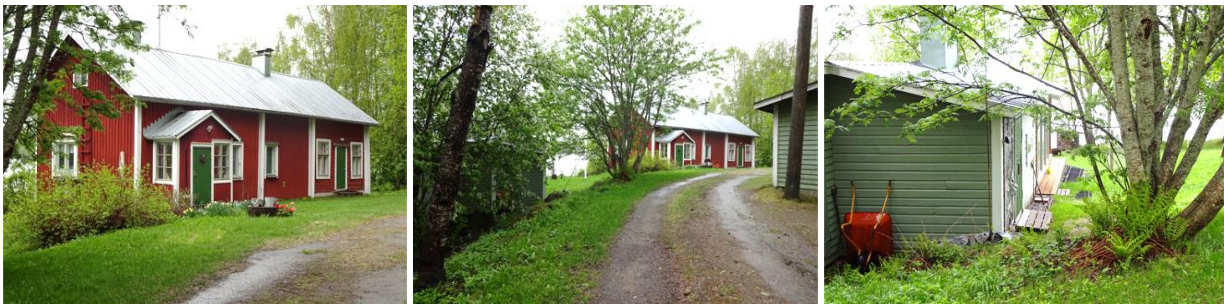
Kohdenumero	29	Arvotus	H RH M
Nimi	Löytöpiha	Merkintäsuositus	SR-2 (luokka 2)
Kiinteistö	167-418-6-1	Merkintätapa	Kohdemerkintä, aluerajaus
Vesistö	Löytöjärvi	Merkinnän piirissä	Päärakennus, pihapiiri
Kuvaus	Asuinpihapiiri vanhassa asussa.	Muu suojelutilanne	
Rakennukset	Asuinrakennus, uudempia ulkorakennuksia. Kapealla kaistalla Ilomantsintien ja järven välissä. Useammanikäisiä muutoksia, perinteinen perusilme 1900-luvun alusta.		
Tila	Hyvä.

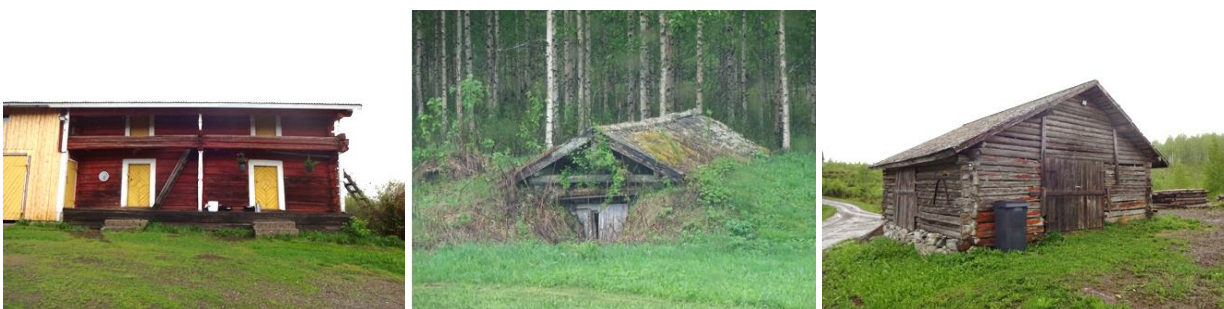
Kohdenumero	30	Arvotus	H RH
Nimi	Kaspila	Merkintäsuositus	SR-1
Kiinteistö	167-412-4-19	Merkintätapa	Kohdemerkintä
Vesistö	Löytöjärvi	Merkinnän piirissä	Aitta
Kuvaus	1700-luvun aitta asuinpihapiirissä, vanhoja ulkorakennuksia. Liittyy paikallisen sissijohtajan elämänvaiheisiin.	Muu suojelutilanne	
Rakennukset			
Tila	Hyvä.

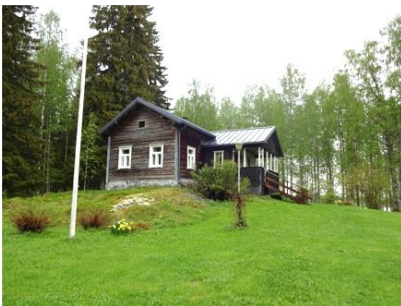
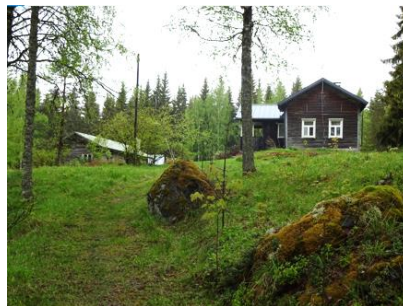
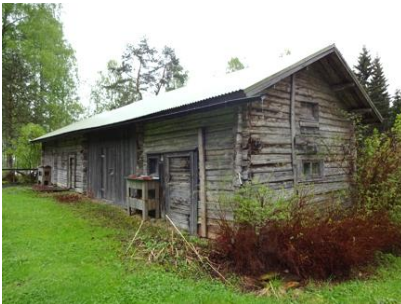
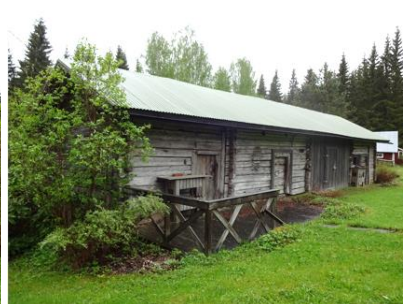
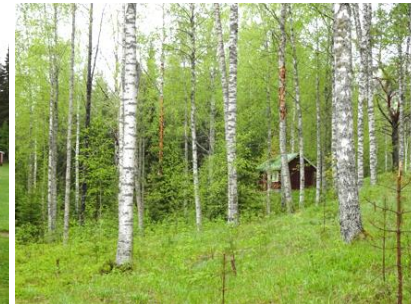
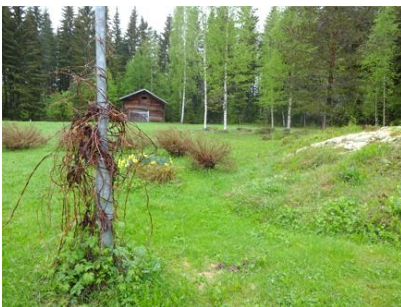
**Kohdenumero** 31  
**Nimi** Haaponiemi  
**Kiinteistö** 167-433-2-30  
**Vesistö** Kuusjärvi  
**Kuvaus** Asuinpihapiiri vanhassa asussa hienolla paikalla, loma-asuinkäytössä. Asutushistoriaa tunnetaan ainakin 1900-luvun taitteesta lähtien. Kunnostettu erityisesti 1990-luvulta alkaen.  
**Rakennukset** Päärakennus, aitta, sauna, rantasauna, riihi. Navetta poistunut.  
**Tila** Hyvä.

**Arvotus** H RH M  
**Merkintäsuositus** SR-1 (luokka 1)  
**Merkintätapa** Kohdemerkintä, aluerajaus  
**Merkinnän piirissä** Kaikki rakennukset, pihapiiri  
**Muu suojelutilanne**
