# Itäisten vaarojen rantaosayleiskaavat

Kiihtelysvaaran rantaosayleiskaava

Enon ja Tuupovaaran rantaosayleiskaava

## Rakennushistoriaselvitys

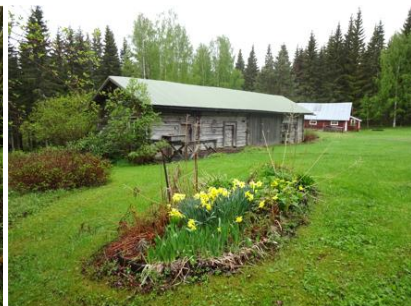
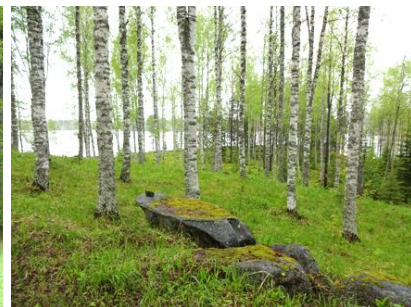
**Kohdenumero** 31  
**Nimi** Haaponiemi  
**Kiinteistö** 167-433-2-30  
**Vesistö** Kuusjärvi  
**Kuvaus** Asuinpihapiiri vanhassa asussa hienolla paikalla, loma-asuinkäytössä. Asutushistoriaa tunnetaan ainakin 1900-luvun taitteesta lähtien. Kunnostettu erityisesti 1990-luvulta alkaen.  
**Rakennukset** Päärakennus, aitta, sauna, rantasauna, riihi. Navetta poistunut.  
**Tila** Hyvä.

**Arvotus** H RH M  
**Merkintäsuositus** SR-1 (luokka 1)  
**Merkintätapa** Kohdemerkintä, aluerajaus  
**Merkinnän piirissä** Kaikki rakennukset, pihapiiri  
**Muu suojelutilanne**

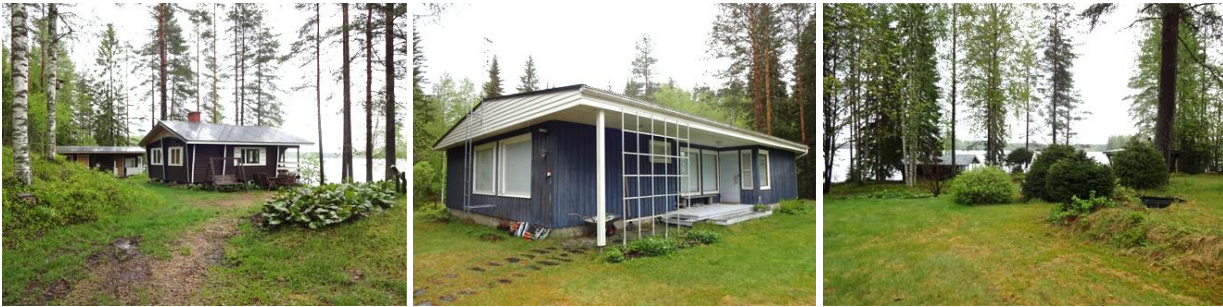
Kohdenumero	32	Arvotus	H RH M
Nimi	Rantala, Lumpela	Merkintäsuositus	Ei
Kiinteistö	167-433-2-12, 167-433-2-28	Merkintätapa	
Vesistö	Kuusjärvi	Merkinnän piirissä	
Kuvaus	Varhaista hyvin säilynyttä modernia kesämökkityyppiä noin 1960-luvun vaihteesta.	Muu suojelutilanne	
Rakennukset	Mökkejä ulkorakennuksineen		
Tila	Hyvä.

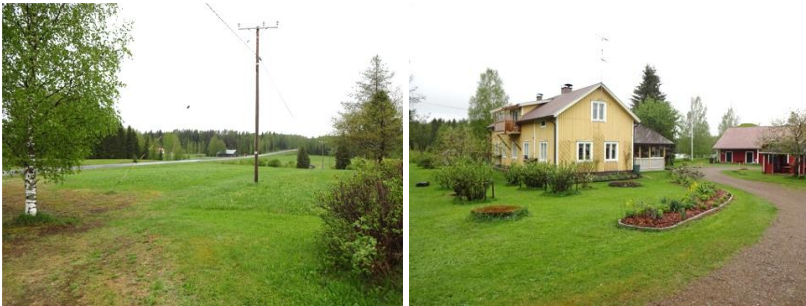
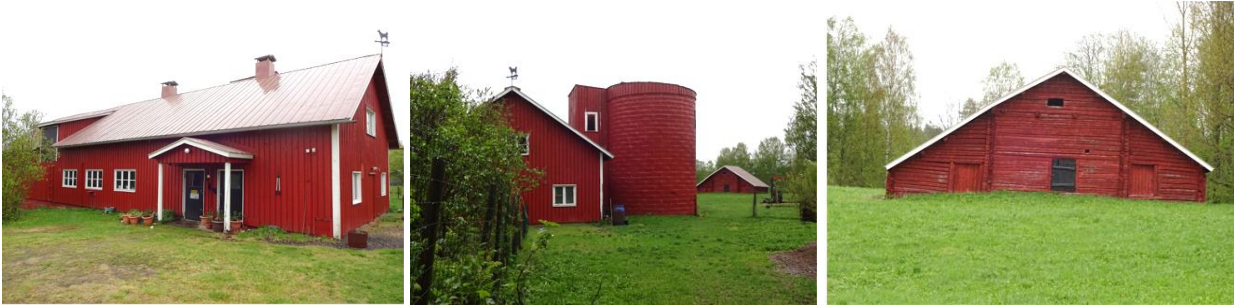
Kohdenumero 33  
 Nimi Kuikas  
 Kiinteistö 167-433-2-33  
 Vesistö Kuusjärvi  
 Kuvaus Maatalouspihapiiri 1920-luvun alkupuolelta/1900-luvun puolivälin asussa.  
 Rakennukset Päärakennus, aitta, navetta, riihi  
 Tila Hyvä

Arvotus H M  
 Merkintäsuositus Ei  
 Merkintätapa Aluerajaus  
 Merkinnän piirissä Pihapiiri  
 Muu suojelutilanne

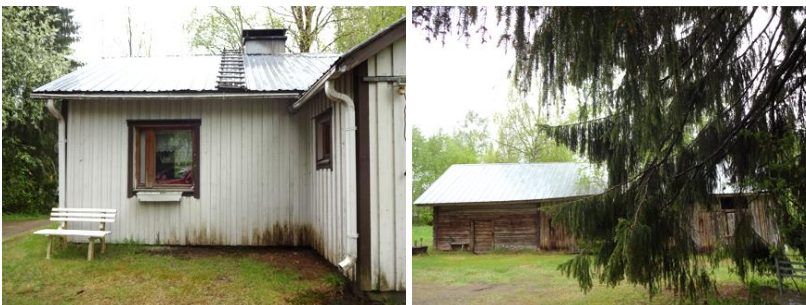
Kohdenumero 34  
 Nimi Lahtela  
 Kiinteistö 167-433-1-34  
 Vesistö Kuusjärvi  
 Kuvaus Asuinpihapiiri Ilomantsintien varressa. Muutoksia.  
 Rakennukset Päärakennus, aitta.  
 Tila Kohtalainen

Arvotus H M  
 Merkintäsuositus Ei  
 Merkintätapa Aluerajaus  
 Merkinnän piirissä Pihapiiri  
 Muu suojelutilanne

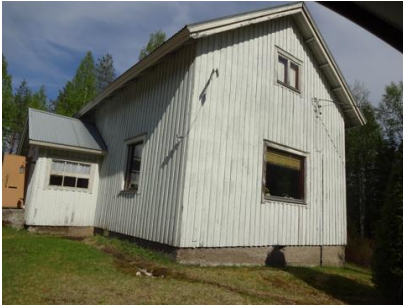
Kohdenumero 35  
 Nimi Peltola  
 Kiinteistö 167-418-6-45  
 Vesistö Hiiretynjärvi  
 Kuvaus Asuinpihapiiri metsälammen  
 rannassa. 1900-luku, muutoksia  
 Rakennukset Asuinrakennus, ulkorakennuksia  
 Tila Kohtalainen

Arvotus H  
 Merkintäsuositus Ei  
 Merkintätapa  
 Merkinnän piirissä  
 Muu suojelutilanne

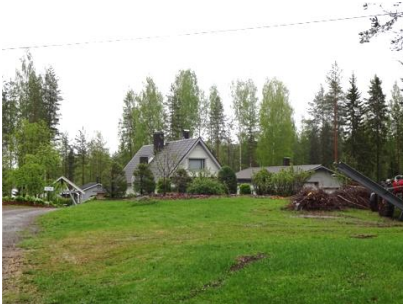
Kohdenumero 36  
 Nimi Kuusela  
 Kiinteistö 167-418-6-39  
 Vesistö Hiiretynjärvi  
 Kuvaus Asuinpihapiiri  
 Rakennukset Loma-asunto  
 Tila Hyvä

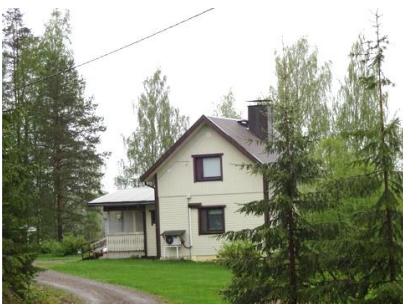
Kohdenumero 37  
 Nimi Rantala  
 Kiinteistö 167-418-6-50  
 Vesistö Hiiretynjärvi  
 Kuvaus Jälleenrakennuskauden asuinen  
 pihapiiri  
 Rakennukset  
 Tila Hyvä

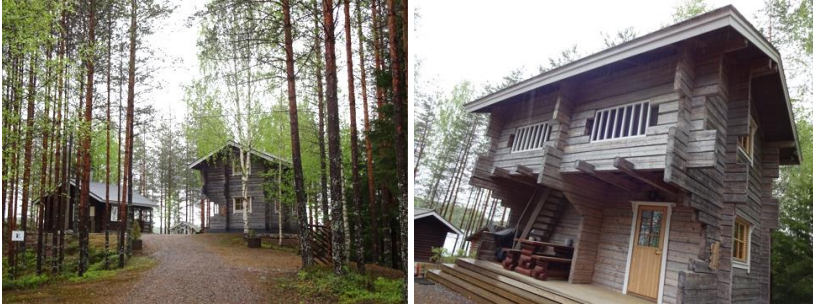
Kohdenumero	38	Arvotus	
Nimi	Mäntylä	Merkintäsuositus	Ei
Kiinteistö	167-418-6-41	Merkintätapa	
Vesistö	Hiiiretynjärvi	Merkinnän piirissä	
Kuvaus	Uudempaa erikoista lomarakentamista. Korkea aitta.	Muu suojelutilanne	
Rakennukset	Loma-asunto		
Tila	Hyvä

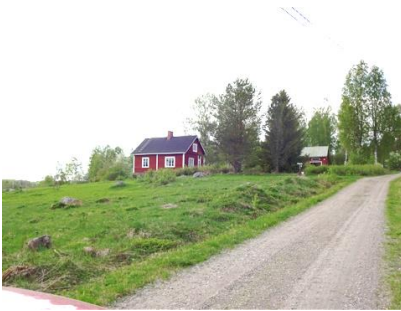
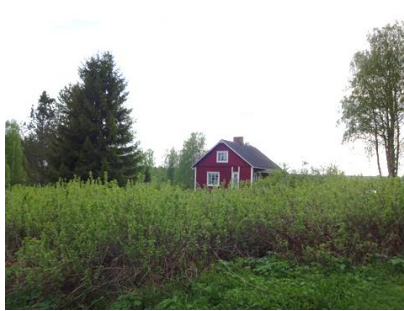
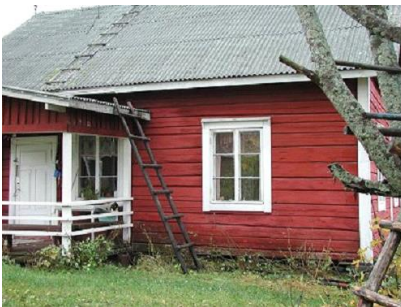
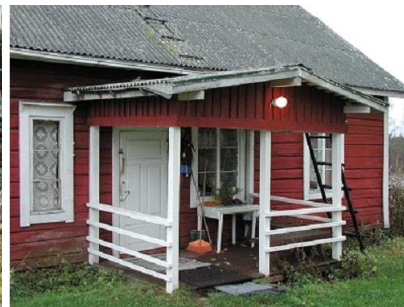
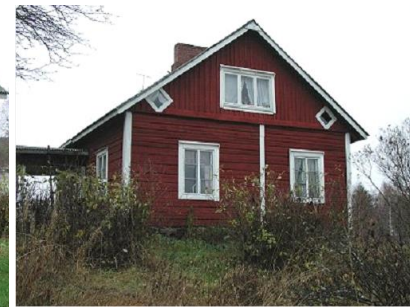
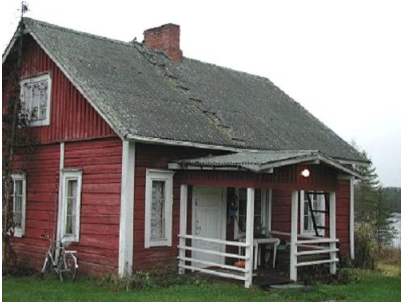
Kohdenumero 39  
Nimi Pihlaja  
Kiinteistö 167-433-1-25  
Vesistö Kuusjärvi  
Kuvaus Asuinrakennus 1946. Aiemmin paikalla paritupatyypinen rakennus, jossa majatalo 1700-luvulla.  
Rakennukset Asuinrakennus, ulkorakennus  
Tila Hyvä.

Arvotus H RH M  
Merkintäsuositus SR-2 (luokka 2)  
Merkintätapa Kohdemerkintä, aluerajaus  
Merkinnän piirissä Rakennukset, pihapiiri  
Muu suojelutilanne

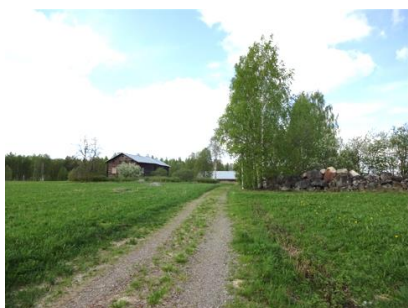
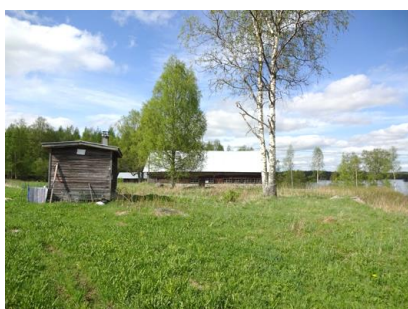
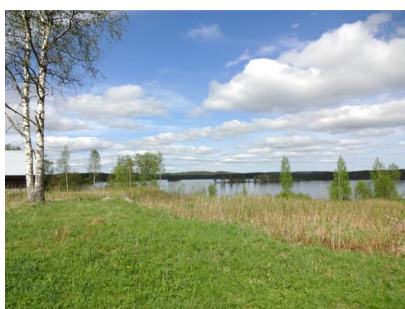
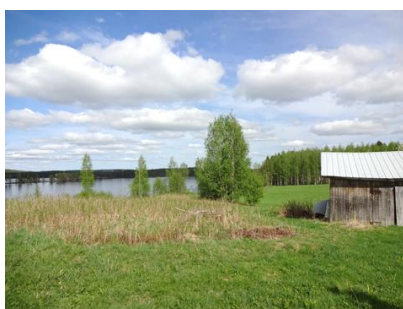
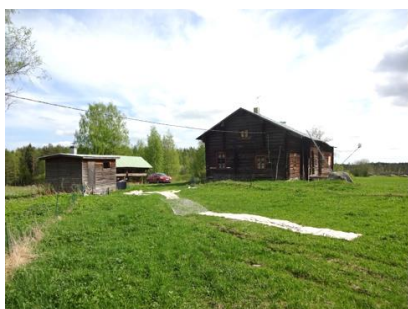
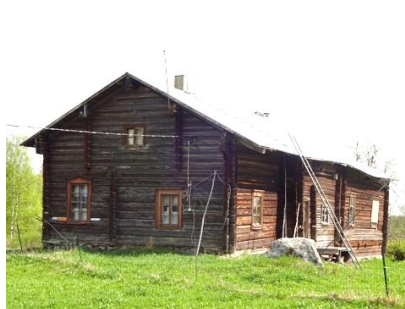
Kohdenumero	40	Arvotus	H RH M
Nimi	Hassila	Merkintäsuositus	Ei – kaava-alueen ulkopuolella
Kiinteistö	167-433-3-9	Merkintätapa	
Vesistö	Kuusjärvi	Merkinnän piirissä	
Kuvaus	Asuinpihapiiri hyvin vanhassa asussa. Merkittävä kohde arvokkaalla paikalla. Päärakennus osaksi 1700-luvun asussa (tupa). Porstua ja kamarit 1820. Sulkanurkkainen aitta. Edustaa pitkälti itäkarjalaista rakentamistapaa.	Muu suojelutilanne	Maakunnallinen
Rakennukset	Päärakennus, aitta, navetta, sauna, pihasauna, riihi, vaja, lato		
Tila	Säilynyt. Museokunnossa.

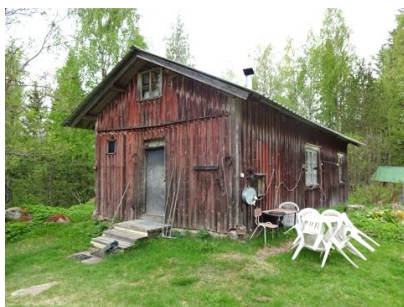
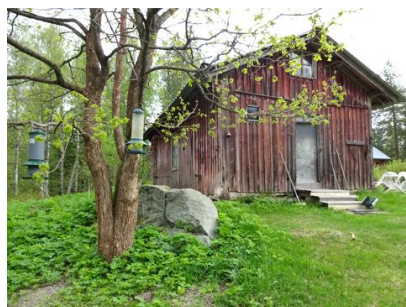
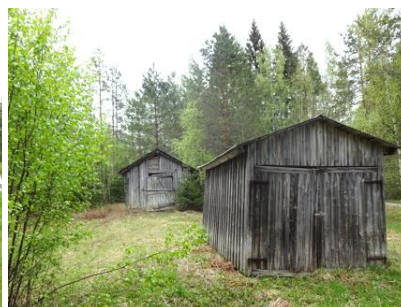
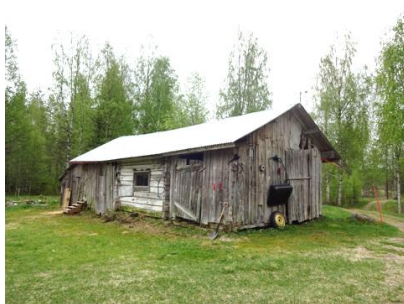
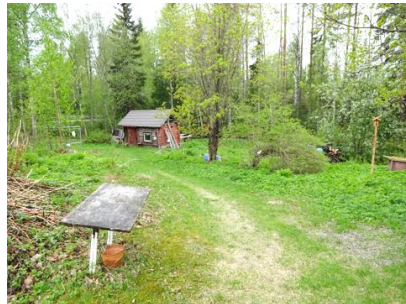
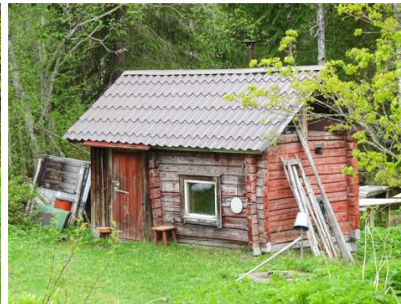
**Kohdenumero** 42  
**Nimi** Myllypuro  
**Kiinteistö** 167-438-7-0  
**Vesistö** Mäntypuro  
**Kuvaus** Asuinpihapiiri vanhalla paikalla. Loma-asuinrakennus ulkorakennuksineen on entinen Mäntykosken myllyn myllytupa. Myllyrakenteet on purettu.  
**Rakennukset**  
**Tila** Hyvä

**Arvotus** H M  
**Merkintäsuositus** SR-2  
**Merkintätapa** Kohdemerkintä, aluerajaus  
**Merkinnän piirissä** Kaksi vierekkäistä pihapiiriä.  
**Muu suojelutilanne**

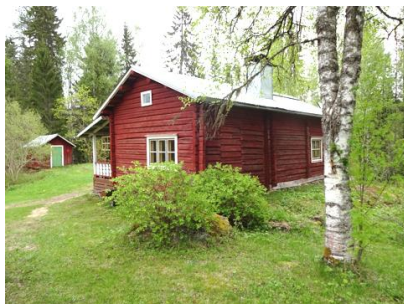
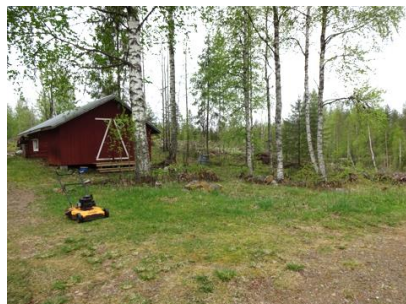
Kohdenumero 43  
Nimi Pitkäjärvi  
Kiinteistö 167-438-2-13  
Vesistö Pitkäjärvi  
Kuvaus Maatalouspihapiiri rannalla. Noin 1900-luvun alusta. Muutoksia, mutta säilynyt yleisilme.  
Rakennukset Asuinrakennus, aitta, navetta, sauna, kota  
Tila Hyvä

Arvotus H M  
Merkintäsuositus s-aluerajaus  
Merkintätapa Aluerajaus  
Merkinnän piirissä Pihapiiri  
Muu suojelutilanne

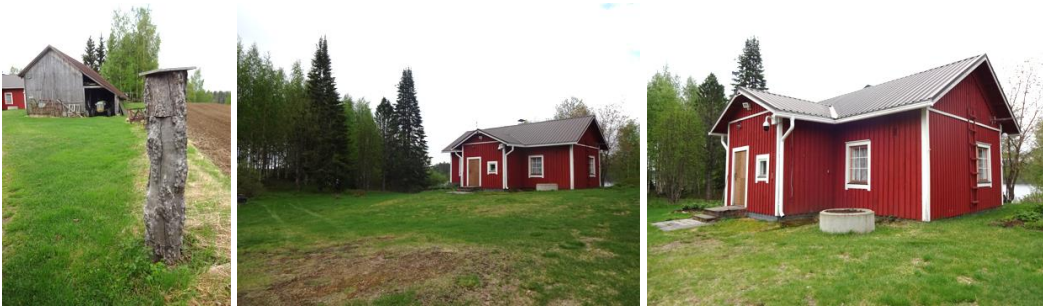
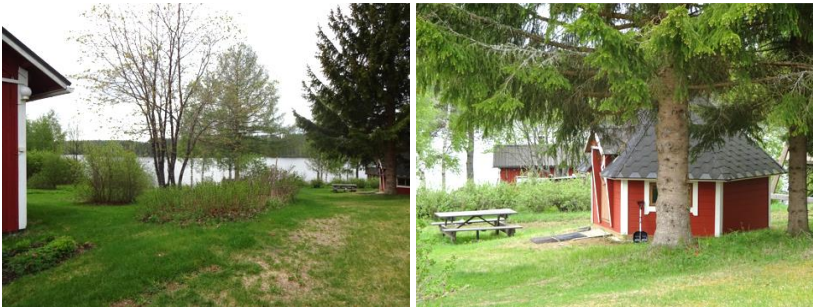
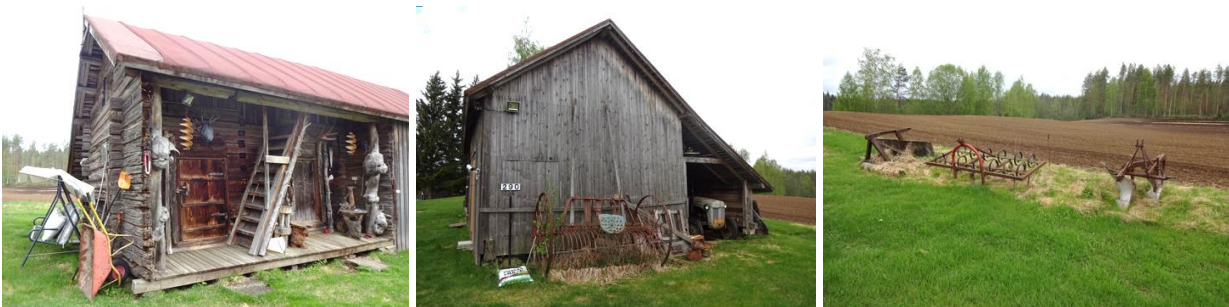
**Kohdenumero** 44  
**Nimi** Tuomilahti  
**Kiinteistö** 167-438-1-2  
**Vesistö** Tuomijärvi  
**Kuvaus** Laaja asuinpihapiiri, jossa runsaasti rakennuskantaa vanhassa asussa. Erityisesti vanha asuinrakennus alkuperäisessä 1800-luvun asussa. Uudempi asuinrakennus jälleenrakennustyyppiä.  
**Rakennukset** Kaksi asuinrakennusta, aittoja, saunoja, kellari  
**Tila** Hyvä.

**Arvotus** H RH M  
**Merkintäsuositus** SR-2 (luokka 2)  
**Merkintätapa** Kohdemerkintä, aluerajaus  
**Merkinnän piirissä** Kaikki rakennukset, pihapiiri  
**Muu suojelutilanne**

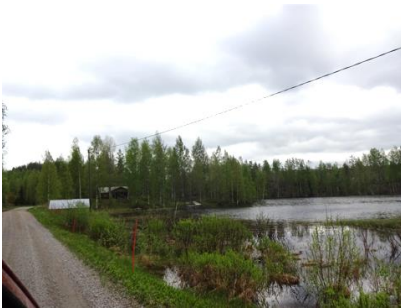
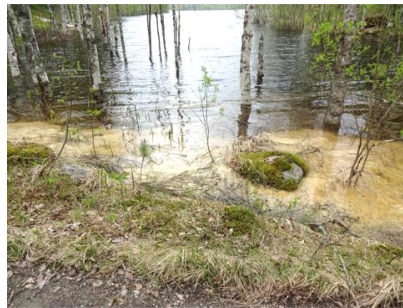
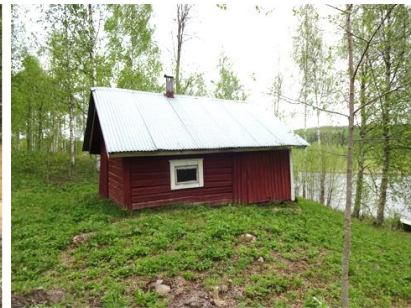
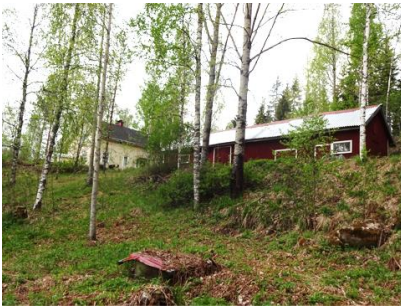
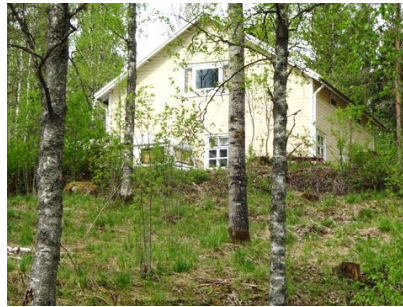
Koivuharju 2:19

**Kohdenumero** 45  
**Nimi** Tuomijärven pienasutus  
**Kiinteistö** Useita  
**Vesistö** Tuomijärvi  
**Kuvaus** Laajalti vanhempaa pienasutusta, joka nykyisin asuin- ja loma-asuinkäytössä. Rakentunut osin 1900-luvun alkupuoliskolla ja täydentynyt jälleenrakennuskaudella.  
**Rakennukset** Lukuisia  
**Tila** Hyvä

**Arvotus** H RH M  
**Merkintäsuositus** s-aluearajaus  
**Merkintätapa** Aluearajaus  
**Merkinnän piirissä** Aluekokonaisuus kylätien varressa  
**Muu suojelutilanne**

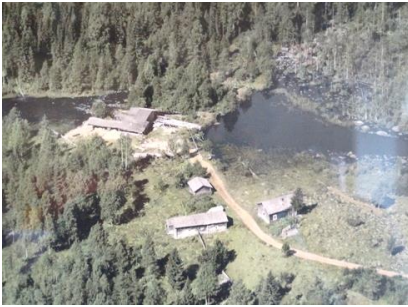
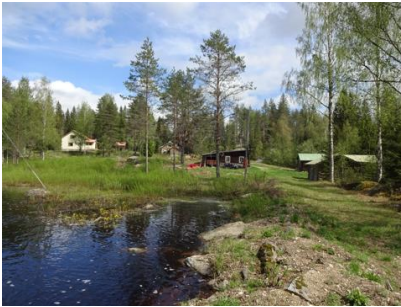
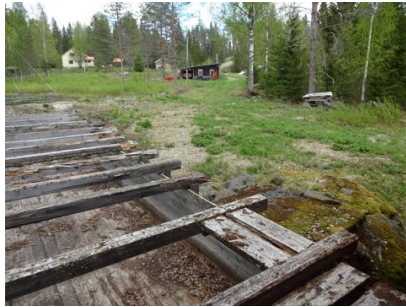
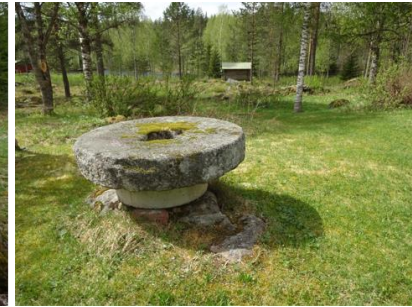
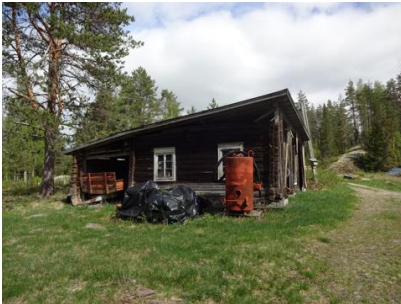
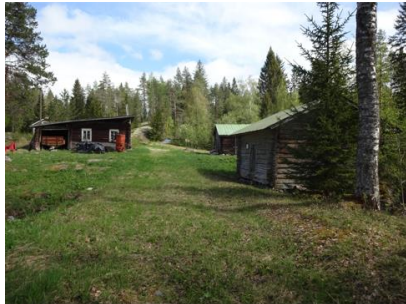
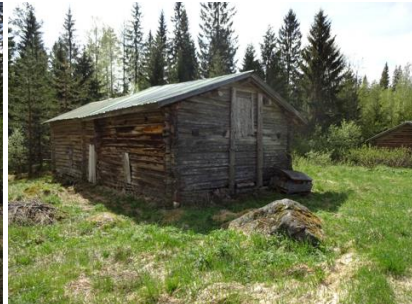
Kohdenumero	46	Arvotus	H RH M
Nimi	Paasikoski	Merkintäsuositus	SR-1 (luokka 1)
Kiinteistö	167-434-4-10	Merkintätapa	Kohdemerkintä, aluerajaus
Vesistö	Paasikoski, Jänisjoki (Ylä-Paasilampi, Ala-Paasilampi)	Merkinnän piirissä	Aluekokonaisuus rakennuksineen ja rakenteineen
Kuvaus	Myllykokonaisuus. Alkuperäinen mylly 1862. Myös sahatoimintaa ja puutavarakauppaa. Sotien jälkeen vesiturbiini ja omavaraista sähköntuotantoa. Vesimyllyn koneisto paikallaan, vieressä uittouoma. Kunnostettu ympäristökeskuksen tuella.	Muu suojelutilanne	Maakunnallinen
Rakennukset	Jälleenrakennuskauden asuinrakennus, vanha asuinrakennus täydennetty varastoksi/katokseksi. Myllyrakennus, varastorakennuksia, sauna, siirretty aitta.		
Tila	Hyvä

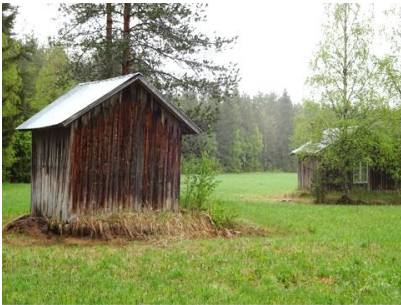
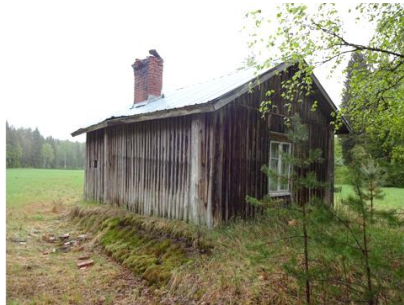
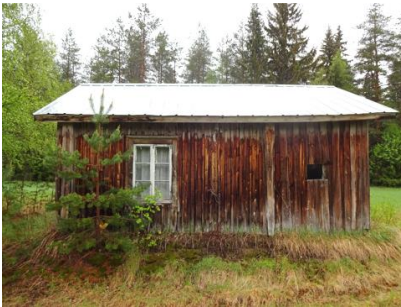
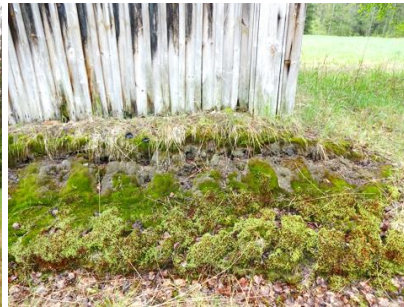
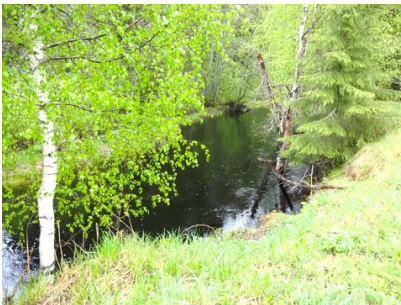
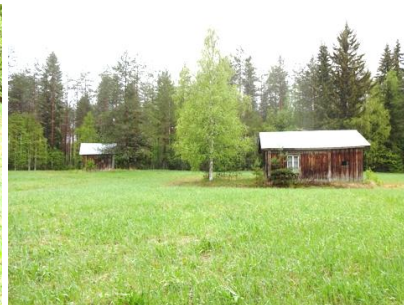
Kohdenumero 47  
Nimi Härkinmylly  
Kiinteistö 167-434-1-7  
Vesistö Pulliaisjoki  
Kuvaus Vanhakantainen  
myllytuparakennus pellon keskellä.  
Ei tietä.  
Rakennukset Tupa, vaja  
Tila Heikkokuntoinen

Arvotus H M  
Merkintäsuositus SR-2 (Luokka 2)  
Merkintätapa Kohdemerkintä  
Merkinnän piirissä Kaksi rakennusta  
Muu suojelutilanne

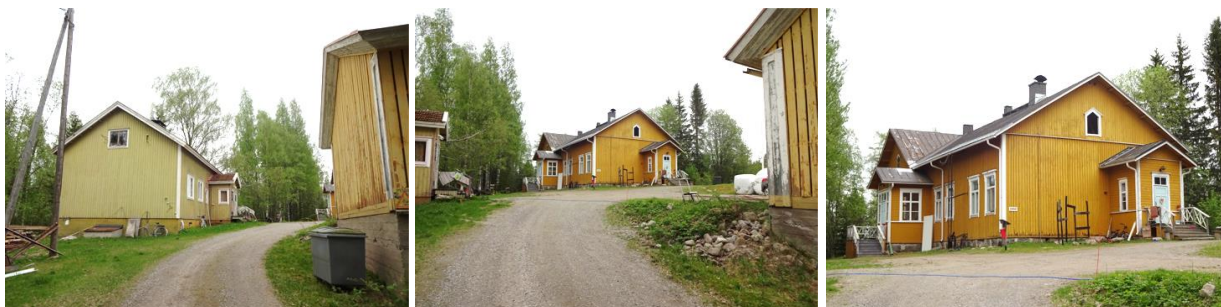
Kohdenumero 48  
Nimi Revonkylän koulu (Purola)  
Kiinteistö 167-439-8-65  
Vesistö Kotilampi, Louhenpuro  
Kuvaus Noin 1900-luvun alun kansakoulutyyppiä. Koulu toiminnassa vuoteen 1992.  
Rakennukset Koulurakennus, uudempi asuinrakennus, klassistishenkinen ulkorakennus. Asuinkäytössä.  
Tila Hyvä

Arvotus H RH M  
Merkintäsuositus SR-2 (luokka 2)  
Merkintätapa Kohdemerkintä, aluerajaus  
Merkinnän piirissä  
Muu suojelutilanne

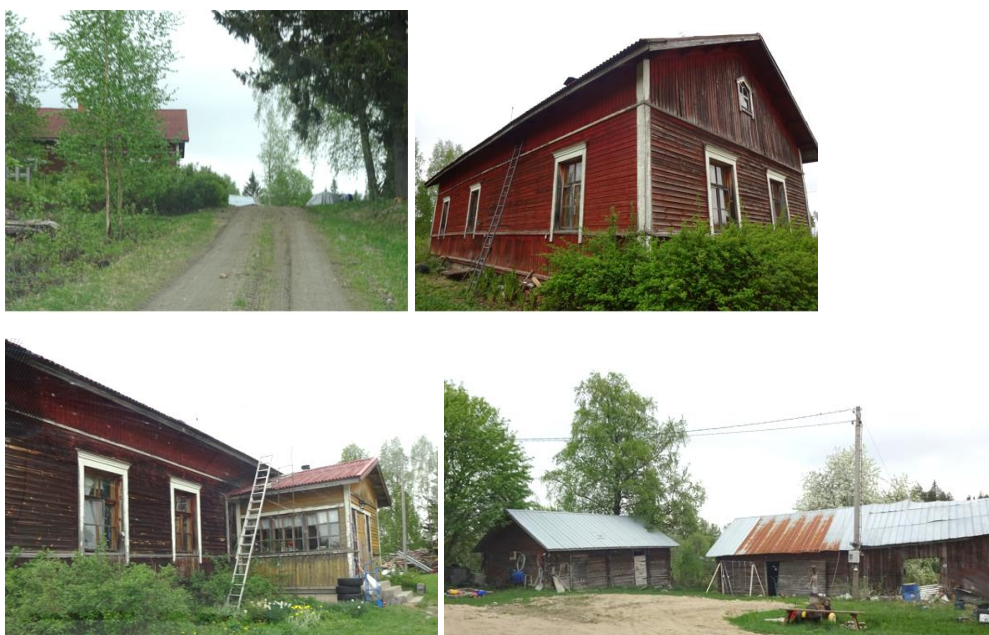
Kohdenumero 49  
Nimi Törrölä  
Kiinteistö 167-434-10-19  
Vesistö Kotilampi  
Kuvaus Suuri tilakeskus säilyneessä 1800-luvun asussa. Päärakennuksen ikkunat uusittu muutamia vuosikymmeniä sitten.  
Rakennukset Asuinrakennus, ulkorakennuksia  
Tila Kohtalainen

Arvotus H RH M  
Merkintäsuositus SR-2 (luokka 2)  
Merkintätapa Kohdemerkintä, aluerajaus  
Merkinnän piirissä  
Muu suojelutilanne

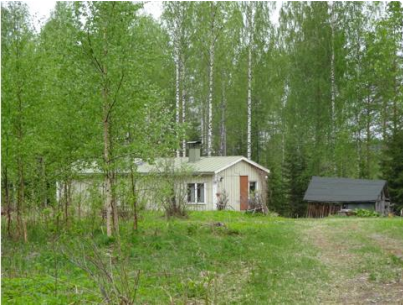
Kohdenumero 50  
Nimi Leppärinne  
Kiinteistö 167-424-2-20  
Vesistö Revon Sonkaja  
Kuvaus Asuinpihapiiri noin 1950-luvulta.  
Rakennukset Asuinrakennus ja ulkorakennuksia.  
Tila Hyvä

Arvotus H  
Merkintäsuositus Ei  
Merkintätapa  
Merkinnän piirissä  
Muu suojelutilanne

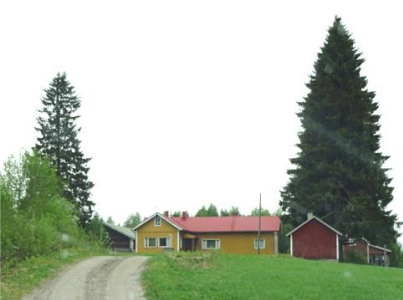
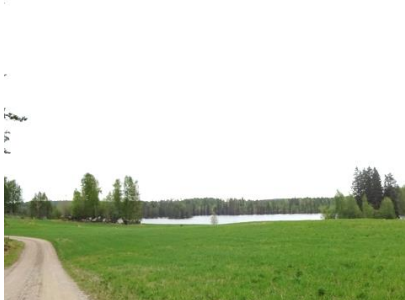
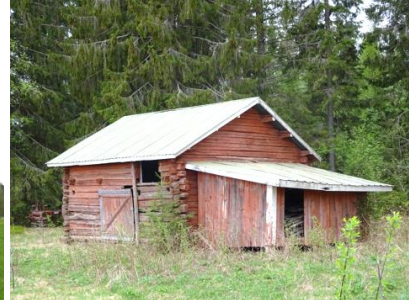
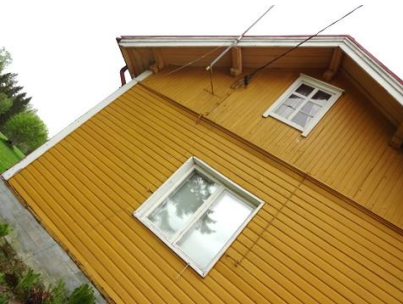
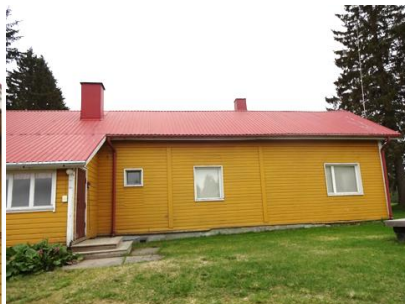
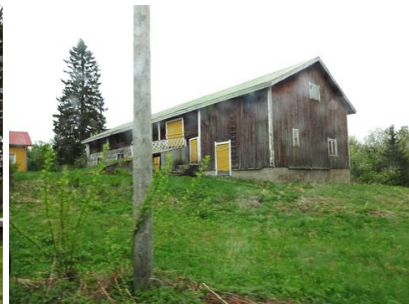
Kohdenumero 51  
Nimi Väänälä  
Kiinteistö 167-424-5-14  
Vesistö Revon Sonkaja  
Kuvaus Kruununtorppa Korteveaara 1,  
perintötilaksi 1856. Avaralla  
paikalla suuren tilan tilakeskus.  
Rakennukset Päärakennus, aitta, navetta, vajoja.  
Tila Hyvä

Arvotus H RH M  
Merkintäsuositus SR-2 (luokka 2)  
Merkintätapa Kohdemerkintä, aluerajaus  
Merkinnän piirissä  
Muu suojelutilanne

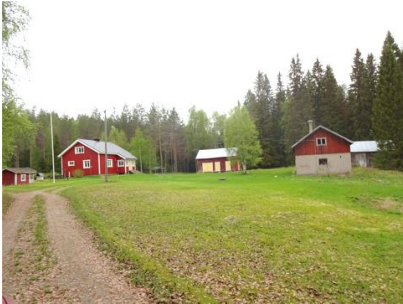
Kohdenumero 52  
Nimi Ruohola  
Kiinteistö 167-424-5-12  
Vesistö Revon Sonkaja  
Kuvaus Jälleenrakennuskauden pihapiiri  
Rakennukset Päärakennus, ulkorakennuksia  
Tila Hyvä

Arvotus H  
Merkintäsuositus Ei  
Merkintätapa  
Merkinnän piirissä  
Muu suojelutilanne

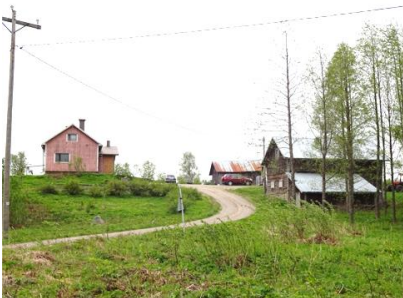
Kohdenumero 53  
Nimi Ollila  
Kiinteistö 167-430-8-1  
Vesistö Sonkajanrannanjärvi  
Kuvaus Maatalouspihapiiri  
Rakennukset Päärakennus, ulkorakennuksia  
Tila Hyvä

Arvotus H M  
Merkintäsuositus Ei  
Merkintätapa  
Merkinnän piirissä  
Muu suojelutilanne

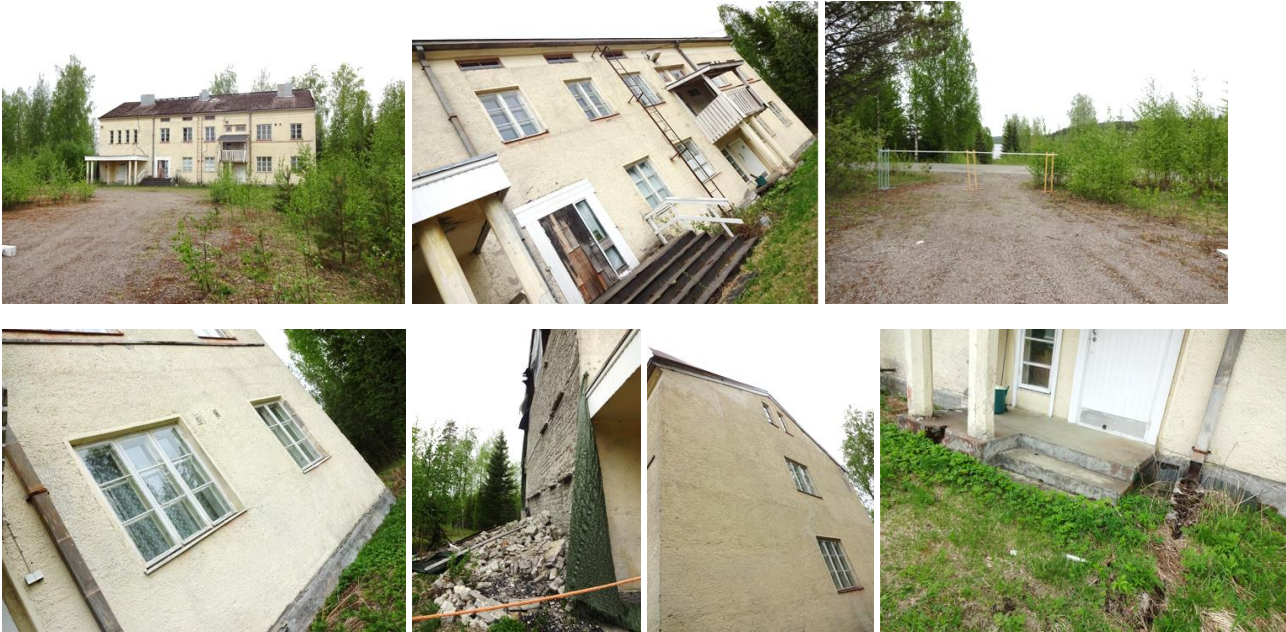
Kohdenumero	54	Arvotus	H RH M
Nimi	Sonkajanrannan entinen koulu (Läksymäki)	Merkintäsuositus	Ei
Kiinteistö	167-430-8-6	Merkintätapa	
Vesistö	Sonkajanrannanjärvi	Merkinnän piirissä	
Kuvaus	Entinen koulurakennus tyhjiillään. Eteläpäädyn tiiliverhous romahtanut. Yhteys rantaan kylätien yli.	Muu suojelutilanne	
Rakennukset	Koulu, ulkorakennus		
Tila	Heikkokuntoinen

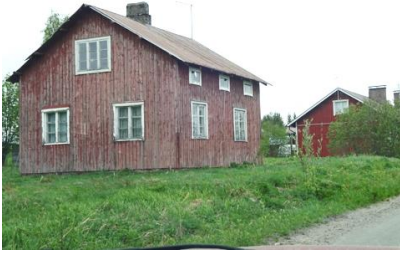
Kohdenumero	55	Arvotus	H M
Nimi	Mattila, Käpyniemi	Merkintäsuositus	Ei
Kiinteistö	167-430-1-4, 167-430-1-20	Merkintätapa	
Vesistö	Sonkajanrannanjärvi	Merkinnän piirissä	
Kuvaus	Asuinrakennus ja maatalan pihapiiri kylätien varressa näkyvällä paikalla. Aiemmin laaja tilakeskus.	Muu suojelutilanne	
Rakennukset	Useita		
Tila	Kohtalainen, hyvä

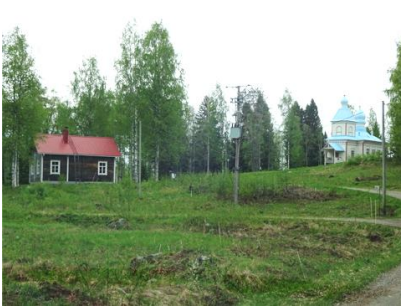
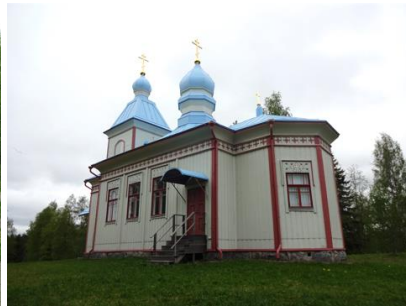
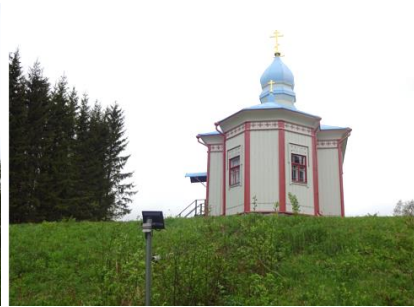
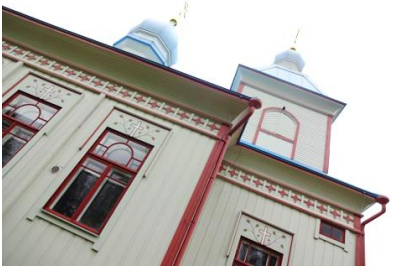
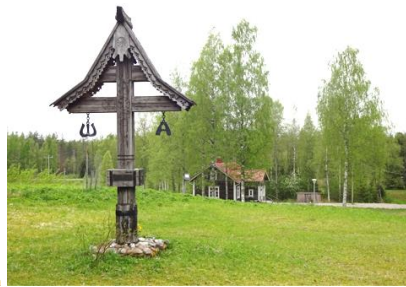
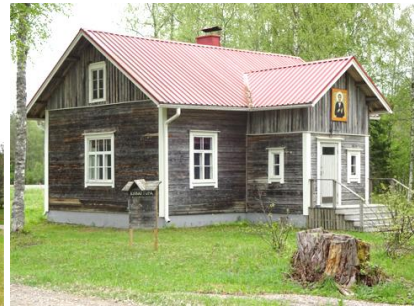
**Kohdenumero** 56  
**Nimi** Sonkajanrannan kirkko, Kirkkotupa  
**Kiinteistö** 167-430-7-21, 167-430-7-20  
**Vesistö** Sonkajanrannanjärvi  
**Kuvaus** Ortodoksinen kirkko 1915 ja kirkkotupa 2006. Sovinnon risti 1988. Hieno maisemapaikka. Vieressä aiemmin sijainnut ortodoksinen koulu.  
**Rakennukset** Kirkko ja kirkkotupa  
**Tila** Hyvä

**Arvotus** H RH M  
**Merkintäsuositus** SRK, s-aluearjaua  
**Merkintätapa** Kohdemerkintä, aluearjaua  
**Merkinnän piirissä** Rakennukset ja avoin ympäristö  
**Muu suojelutilanne** Valtakunnallinen
