KONTIOLAHTI

**Vammaisneuvoston esteettömyyskävely
20.5.2024**

Esteettömyyskävelyn 20.5.2024 reitti ja käyntikohteet

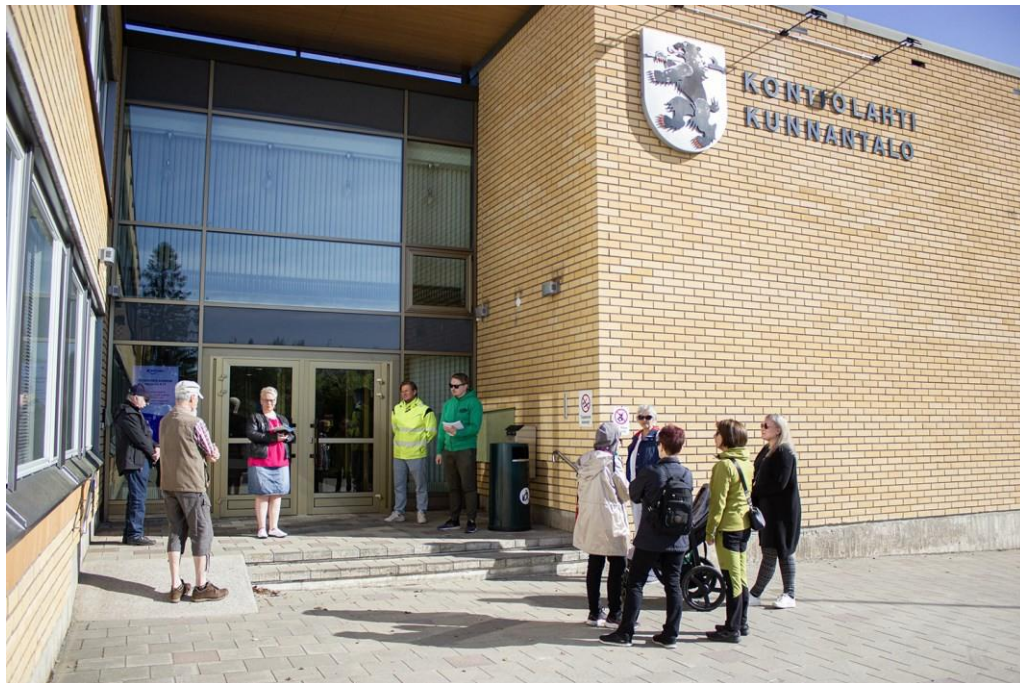
Kuva Kontiolahden vammaisneuvoston esteettömyyskävelystä 20.5.2024. Osallistujat sopivat aluksi esteettömyyskävelyn reitin ja kohteet. Kävely aloitettiin virastotalon 1 pihalueesta. Kuvassa 1 virastotalon luiska, joka todettiin liian lyhyeksi ja jyrkäksi sekä kaiteiden puuttuvan molemmilla puolilla luiskaa.

Kontiolahden virastotalo 1	Havainnot	Toimenpiteet
Virasto 1 pihan inva-pysäköinti	<ul style="list-style-type: none"> Inva-pysäköintimerkinnot puuttuvat alapihan puolelta Talvi-aikaan inva-pysäköinnin käyttöä haitanneet lumivallit 	Inva-pysäköintimerkinnot on käyty läpi Kilpituotteen kanssa ja lisäyksestä sovittu. Toteutus lähi-aikoina.
Virasto 1 edustan pysäköinti	<ul style="list-style-type: none"> Kulkuluiska puuttuu parkkipaikalta tasanteelle, Nyt kierrettävä alakautta pitkä matka (talviaikaan haastava) 	Kulkuluiskaus huomioidaan tulevaisuudessa, kun piha-alueisiin ollaan tekemässä muutoksia.
Virasto 1 luiska	<ul style="list-style-type: none"> Sisäänkäynnin yhteydessä luiska liian lyhyt ja kaltevuus liian jyrkkä Ilman avustajaa haastava käyttää Tulisi olla kaiteet molemmin puolin luiskaa 	Sisäänkäynnin alueen muutostyöt tullaan toteuttamaan vuonna 2025. Luiska ja kaiteet sekä laatoitetun alueen lämmityskaapelointi uusitaan. Toteutus kesällä.

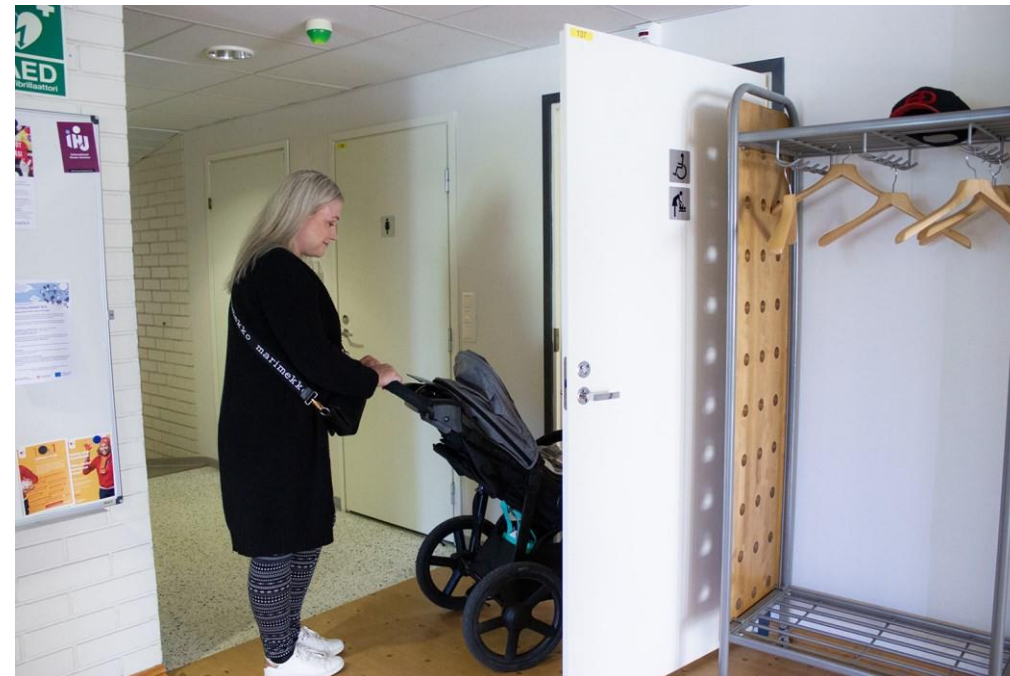
Kuva Kontiolahden virastotalon 1 aulasta. Ehdotettiin inva-WC:n opastetta kattoon, naulakotilaa myös lyhytkasvuisille sekä korkeajalkaista odotuspenkkiä aulaan.

Inva-WC	<ul style="list-style-type: none"> Opastekyltti kattoon tms., nyt ei erotu naulakon takaa Käsisuihku sijoitettu liian kauas wc-pöntöstä 	Opastekyltti tilattu Kilpituotteelta. Käsisuihkun sijoittamista muutetaan.
Miesten WC	<ul style="list-style-type: none"> Rappunen huomiomerkinä Korkeampi wc-istuim 	Huomiomerkinä tilattu. WC-istuimen päivitys huomioidaan.

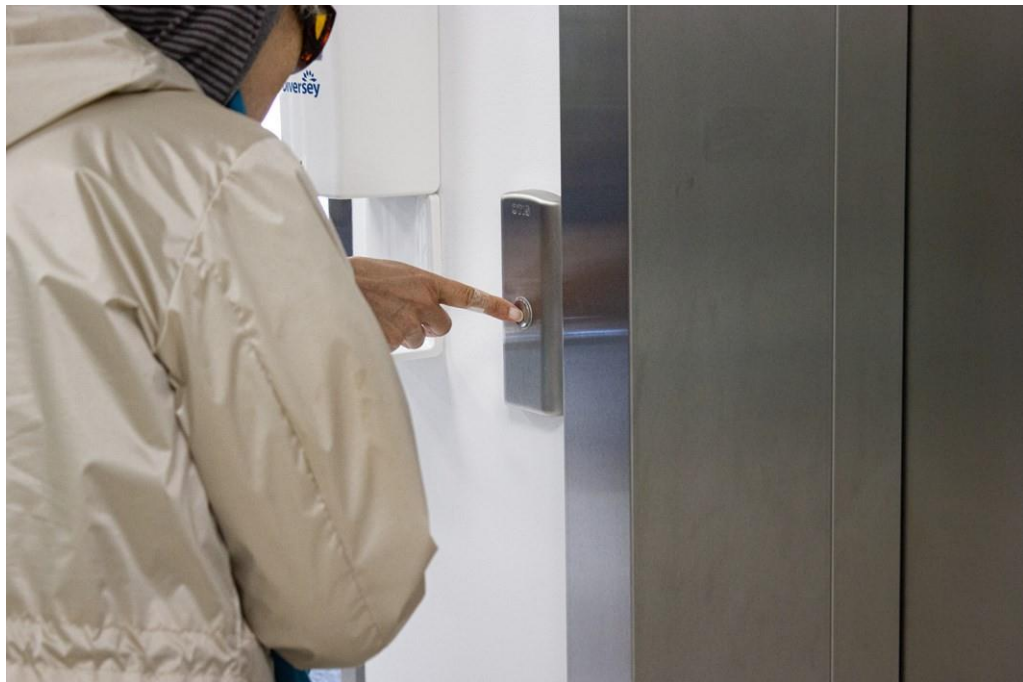
Kuva Kontiolahden terveysaseman hissien painikkeesta. Hissin painike ei erotu seinästä, koska molemmat harmaita. Näkörajoitteisen vaikea tai jopa mahdotonta erottaa painiketta.

Kontiolahden terveystakeskus	Havainnot	Toimenpiteet
Terveystakeskuksen hissi	<ul style="list-style-type: none"> Opaste aulaan Hissin nappula ei erotu seinästä 	Opastuksen lisäystä tullaan kartoittamaan.
Vuoronumerojärjestelmä	<ul style="list-style-type: none"> Näppäimet eivät erotu 	Vuoronumerojärjestelmän haasteista viedään viestiä Hyvinvointialueelle. Lisäksi näytteenoton vuoronumeron ilmoitus äänikomennolla.
Yläkerran WC	<ul style="list-style-type: none"> WC-tilassa siivousvälineitä ym. 	Siivousvälineiden osalta huomioitava, ettei ne ole WC-tilan käytön esteenä.
Rappuset toiseen kerrokseen	<ul style="list-style-type: none"> Rappusten reunat merkitty OK Rappusten askelmat liian kapeat 	Elementtiportaot täyttävät vaatimukset, mutta askelmien leveyteen on syytä kiinnittää huomiota vastaavien kohteiden suunnittelussa.
Alakerran inva-WC	<ul style="list-style-type: none"> Selkeät ja erottuvat merkinnät, myös pistekirjoituksella 	Huomioidaan toimiva malli myös muissa vastaavissa opastetarpeissa.

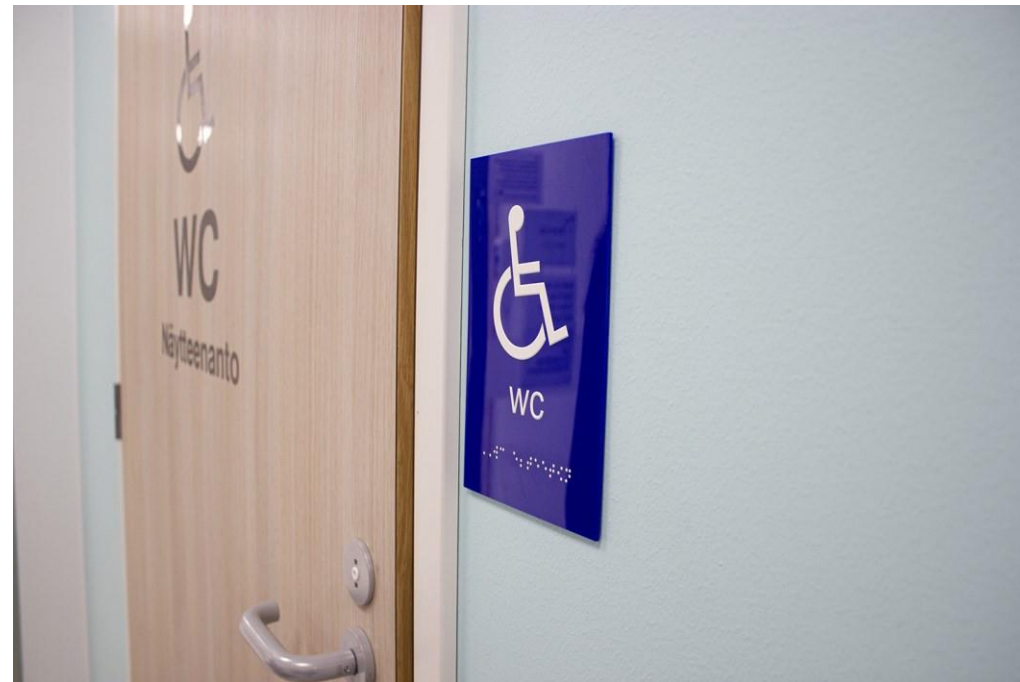
Kuva Kontiolahden terveysaseman inva-WC:n opastekyltistä. Kyltti erottuvalla sinisellä pohjalla ja opaskuva valkoisella. Lisäksi sama opaste alla pistekirjoituksella. Toimiva merkitsemistapa.
