# Rakennustekninen kuntotutkimus

Louhiojan koulu

Opinpolku 8  
81200 Eno

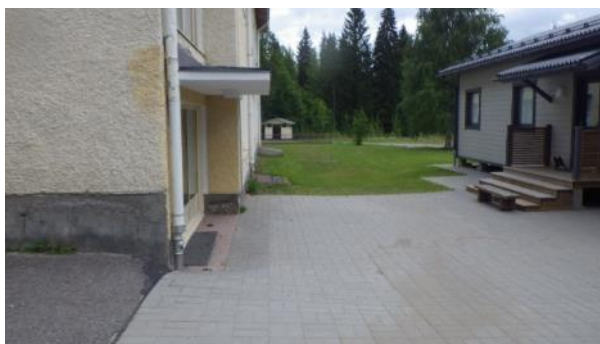
**Kuva 5.1.1.** Parakkikoulun vastaisilta syöksytorvilta tulevat vedet on ohjattu osin suoraan sadevesiviemäriin.

- Vuosikorjaustoimenpiteenä syöksytorvilta tulevien sadevesien johtaminen kauemmaksi perustuksista esim. betonisten sadevesikourujen uusiminen /sadevesiviemäröinnin parantaminen.
- Peruskorjaustarve on perustusten salaojituksen ja kattosadevesiviemäröinnin uusiminen.

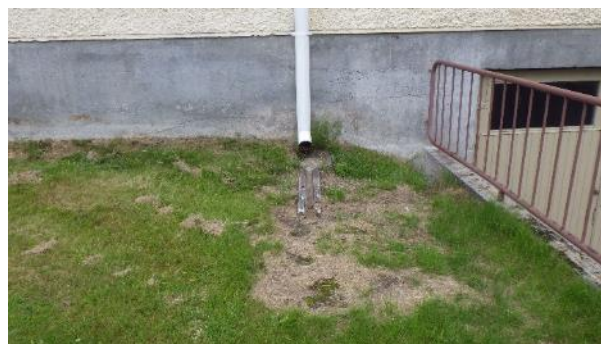
Kattovedet on johdettu osin betoni- / muovikourujen kautta kauemmaksi perustuksesta ja osin suoraan sadevesiviemäriin. Nurmialueella olevat betonikourut ovat osin liian lyhyitä ja huonokuntoisia, minkä vuoksi syöksytorvelta tulevia sadevesiä voi päästä imeytymään perustusten viereen ja aiheuttaa paikallista kosteusrasitusta perusmuurirakenteille.

**Kuva 5.1.2.** Syöksytorvelta tulevat vedet on ohjattu osin betonikourun kautta nurmikkoalueelle.

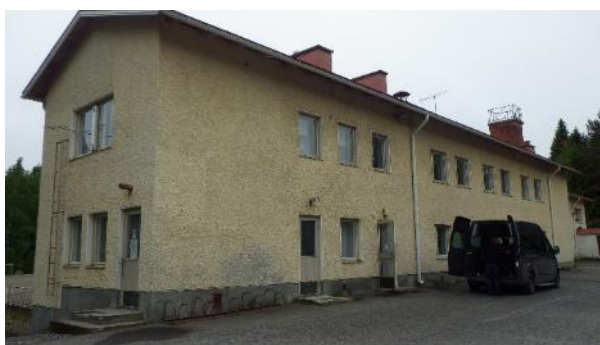
**Kuva 5.1.3.** Asfalttipihan puolella syöksytorvilta tulevat vedet ohjataan asfaltille ja siitä edelleen viettokalistusten avulla sadevesikaivoihin.

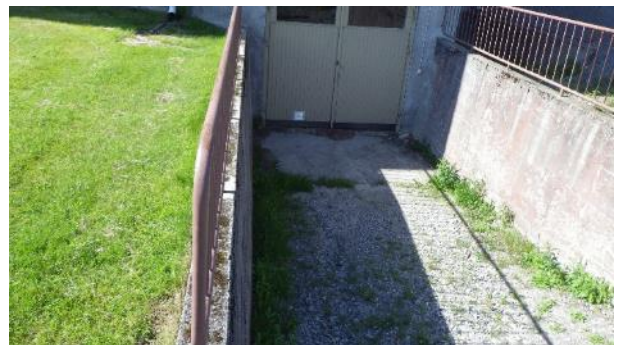
**Kuva 5.2.10.** Kellarin sisäänkäynnin maanvastainen tukimuuri on rakenteellisesti hyväkuntoinen.

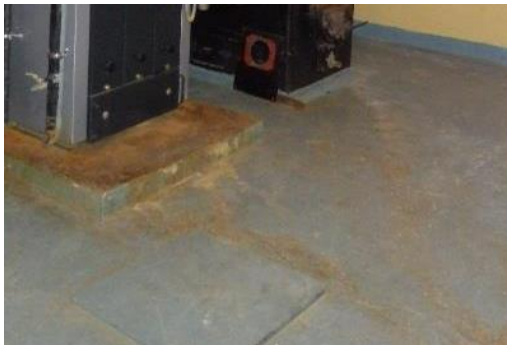
**Kuva 5.3.3.** Alapohjarakenne AP1, kattilahuoneessa.

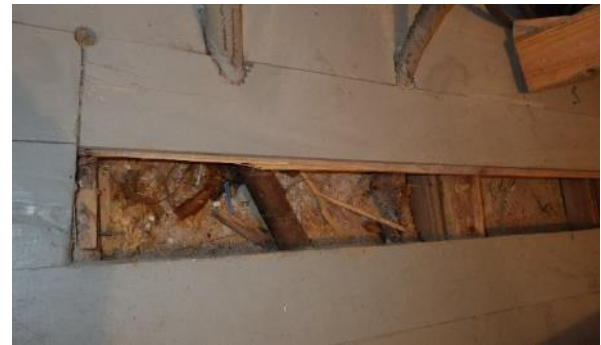
**Kuva 5.3.4.** Alapohjarakenne sähköpääkeskuksessa. koolausvälissä on orgaanista jätettä.

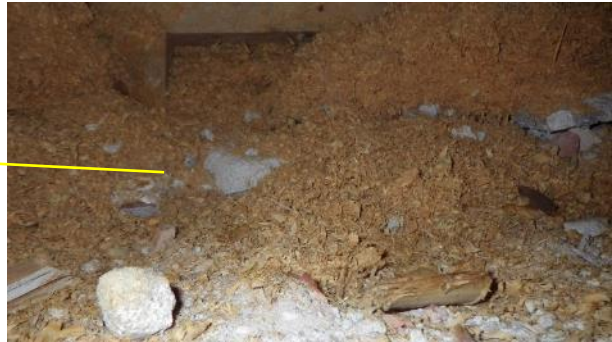
- Kosteusvaurioalueen ja sen läheisyydestä, purueristeistä, otetuissa materiaalmikrobinäytteissä (näytteet 8, 9) todettiin selvä mikrobikasvu materiaalissa. Kosteusvaurioitumattomilta alueilta otetuissa näytteissä (näytteet 6, 7, 12) todettiin epäily mikrobikasvusta materiaalissa.

**Kuva 5.6.8.** Välipohjan eristeenä on puupuru / kutterilastu.

- 1-kerroksen pesu- ja pukutilojen kohdalla, kosteusvaurioalueella, välipohjarakenteen lämmöneristeiden uusiminen ja muottilautojen poistaminen alapuolelta käsin.

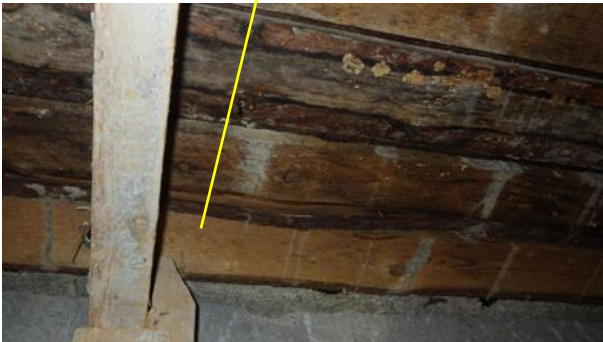
**Kuva 5.6.9.** Näkyvissä on ylälaatan muottilaudoitukset ja betonipalkin ja ylälaatan välissä oleva lastuvillaeriste.

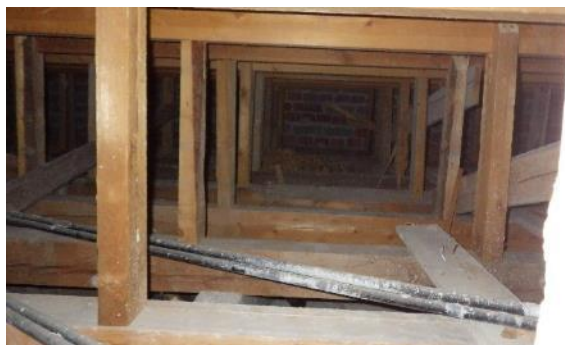
**Kuva 5.6.16.** 2-kerroksen välipohjan palkkien päällä näkyy näyttämön tukirakenteet.

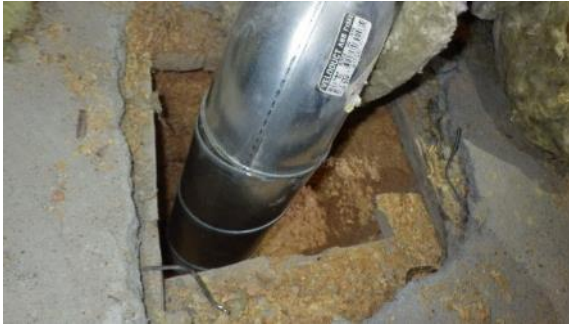
**Kuva 5.7.4.** Yläpohjarakenteen tutkimuskohta wc-tilan 207 kohdalla olevan IV-kanavan läpiviennin kohdasta. Läpivientä ei ole tiivistetty.

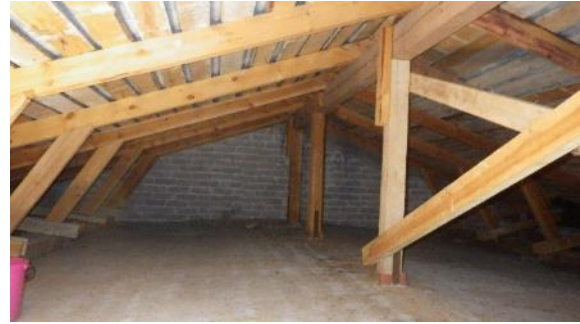
**Kuva 5.7.5.** Yläpohjarakenne on keskellä rakennusta korkeampi. Palopermanto on hyväkuntoinen.

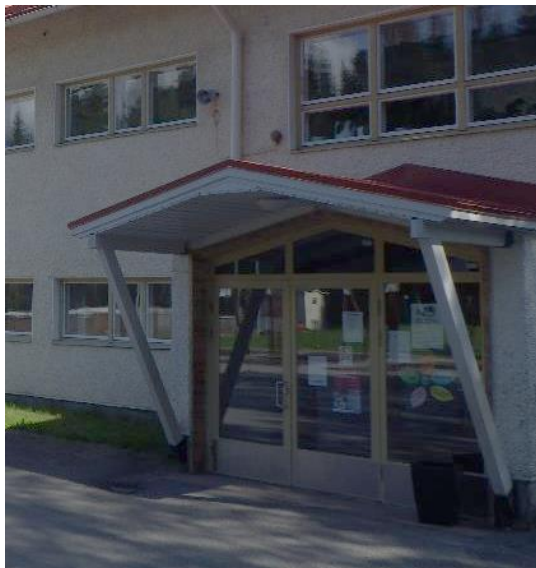
- Ulko-ovet ovat, pääsisäänkäynnin ulko-ovea lukuun ottamatta, lasiaukollisia puuovia.
- Puuovet ovat alkuperäisiä, osin perus- ja osin heikkokuntoisia ja niiden tekninen käyttöikä (40 v) on ylitetty.
- Pääsisäänkäynnin metallirunkoinen, hyväkuntoinen, lasiaukollinen ovi on uusittu v. 2004.
- Autotallin ovet ovat puurakenteisia, alkuperäisiä ovia.

**Kuva 5.11.1.** Etupihan puoleinen, alkuperäinen puuovi.

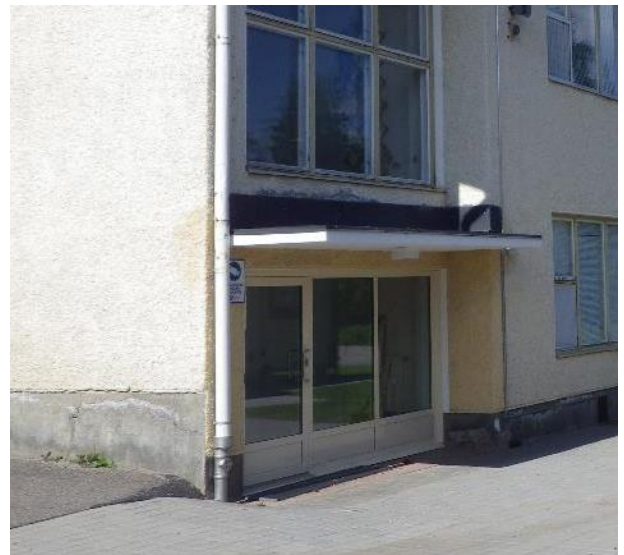
**Kuva 5.11.2.** Urheilukentän puoleinen ulko-ovi on uusittu v. 2004.

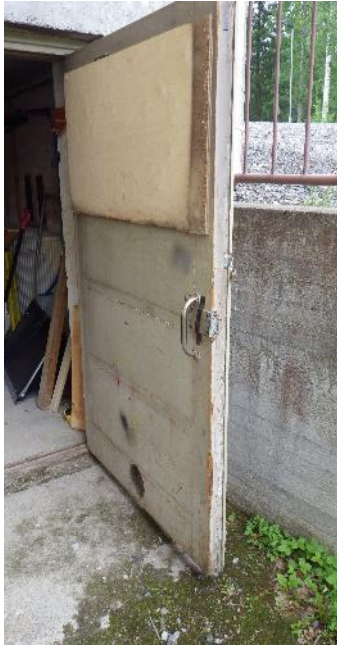
**Kuva 5.11.3.** Pienen autotallin ovi.

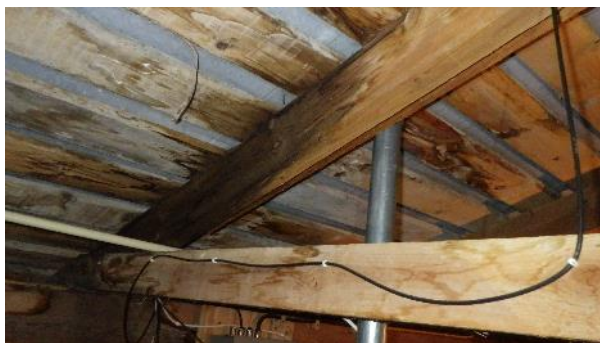
**Kuva 5.13.3.** Katossa ollut vesivuoto antenniputken juurialueelta (paikattu).

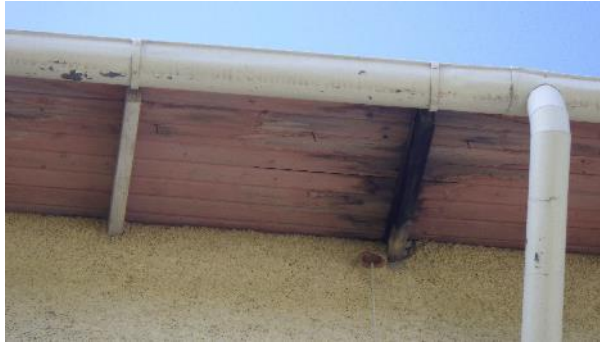
- Rakennuksessa on avoräystäät. Räystäslautojen maalipinoissa on paikallisia kosteusvaurioalueita, jotka ovat syntyneet lumiesteiden kiinnikkeiden kautta tapahtuneiden kattovuotojen seurauksena.

**Kuva 5.13.5.** Vesikattovuotoa on tapahtunut lumiesteiden kiinnikkeiden kohdasta.

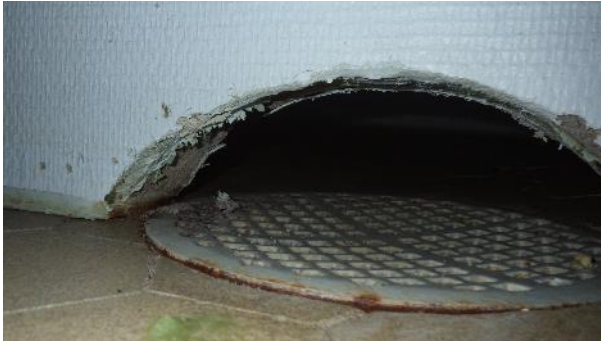
**Kuva 5.14.1.** Pesuhuoneen tiiliväliseinän alaosan vedeneriste on puutteellinen.

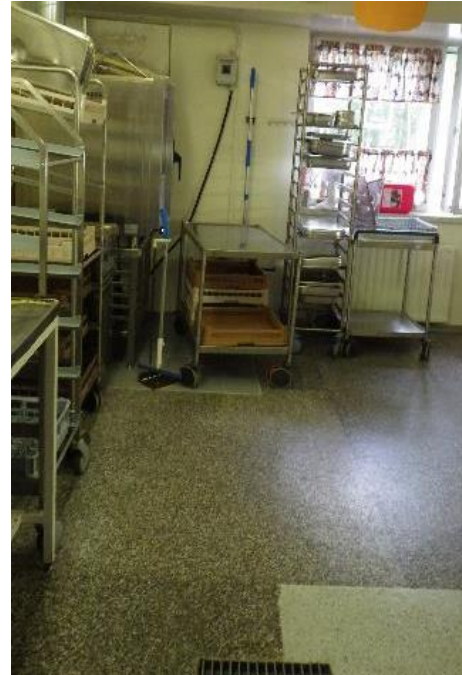
- Keittiön lattia on heikkokuntoinen mosaiikkibetonilattia.

**Kuva 5.15.4.** Keittiön lattia on graniittimosaiikkibetonia.

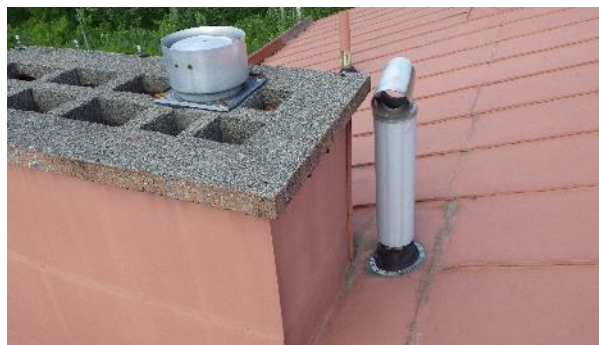
**Kuva 5.17.2.** Hormeja ei ole sääsuojattu.

- Hormien yläosan korjaukset.
- Hormien sääsuojien asentaminen.
- Kellarin perusmuurissa olevien tuuletusaukkojen putkittaminen niissä kohdin, missä putkitusta ei ole tehty (keittiön varasto).
- Kellarin perusmuurissa, maanpinnan tason lähellä olevien, tuuletusaukkojen alaosan korottaminen.
- Hormien puhdistaminen lähivuosisien aikana.
- Veistosalin kohdalla olevat IV-kanava-ien tiivistäminen ulkoverhouksen kohdalta.

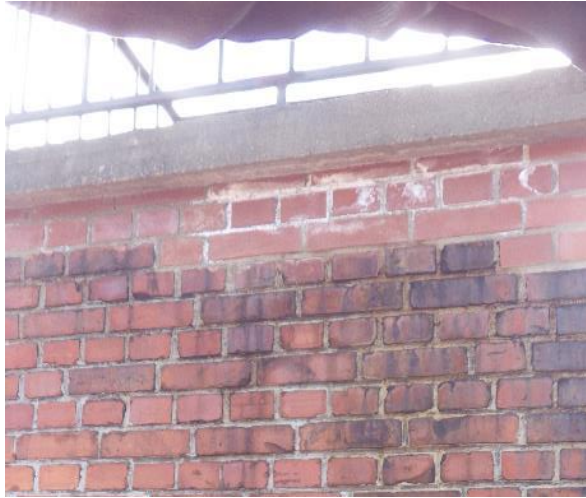
**Kuva 5.17.3.** Keskuslämmityshormin yläpää on korjattu.

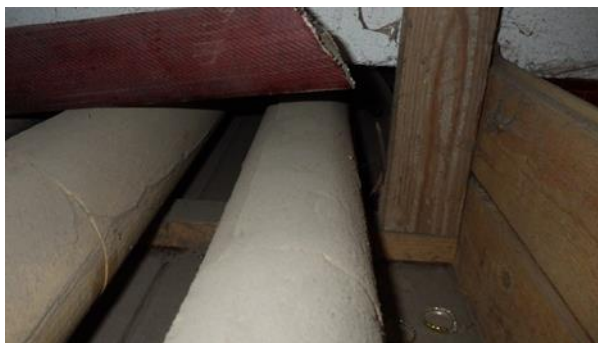
**Kuva 5.17.11.** Lämpöjohtokoteloissa on pölykerty- mää.

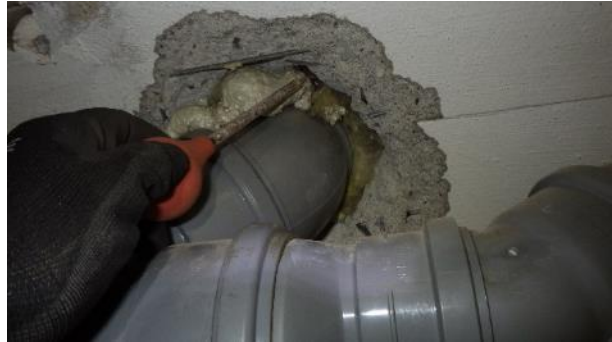
- 1-kerroksen välipohjan läpiviennistä autotalleissa. Öljysäiliötilan holvissa olevan aukon kautta eris- tetilaan (lastuvillaeriste).
- Sisäilmariskinä on puku- ja pesutilojen alapohjan lämmöneristeissä (kosteusvaurioalueella) todettujen mikrobiperäisten epäpuhtauksien sekä autotallitiloissa ja öljysäiliötilassa aisti- tun öljymäisen hajun kulkeutuminen 1-kerroksen sisäilmaan ilmavirtausten mukana.
- Ikkunakarmien ja ulkoseinien liitoksista vähäistä ilmavuotoa.

**Kuva 5.18.2.** Välipohjan epätiivis läpivienti autotalissa.

- 1-kerroksen pesu- ja pukutilojen kohdalla, kosteusvaurioalueella, välipohjarakenteen lämmöneristeiden uusiminen ja muottilautojen poistaminen alapuolelta käsin.
- Välipohjan läpivientien tiivistäminen kellaritilojen puolelta.
- 2.kerroksen välipohjatilassa (tila 215) esiintyvän viemäriperäisen hajuhaitan selvittäminen (viemärikuvaus).

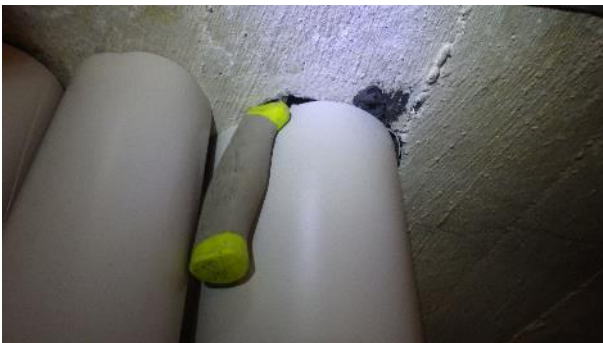
**Kuva 5.18.3.** Epätiivis putkiläpivienti autotalissa.

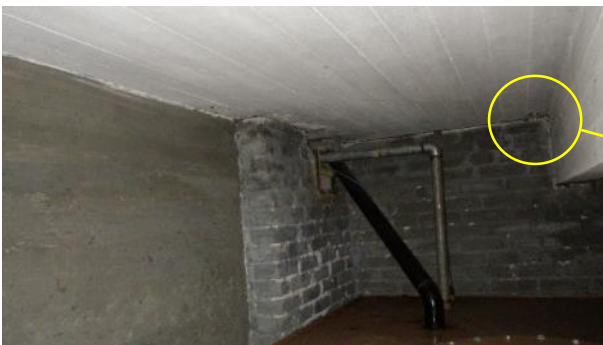
**Kuva 5.18.5.** Öljysäiliötilan holvissa yhteys välipohjan eristekerrokseen.

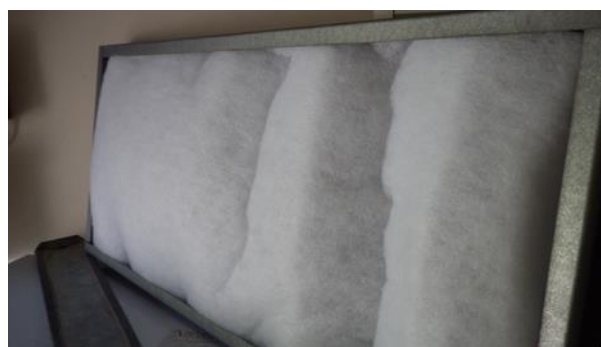
**Kuva 6.2.** IV-koneen suodatin on puhdas.

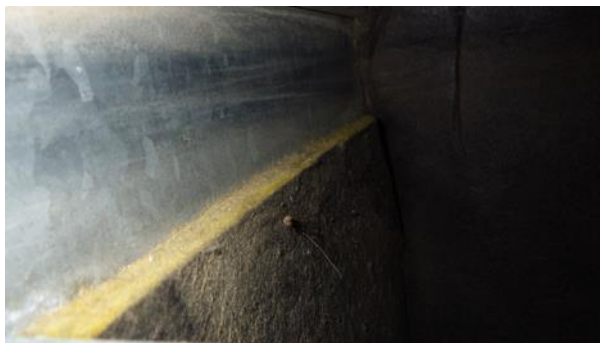
**Kuva 6.3.** IV-koneen jakokammion äänenvaimentimet ovat pinnoitettua mineraalivillalevyä. Reunoja ei ole pinnoitettu.

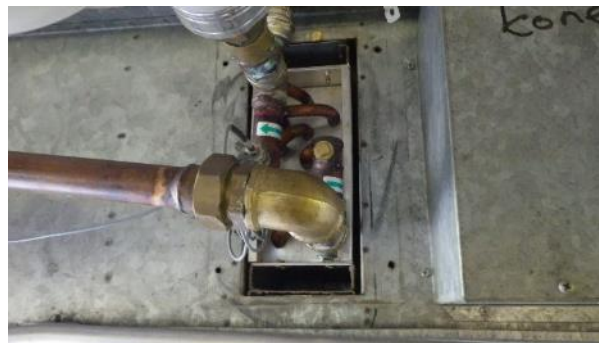
**Kuva 6.4.** Tuloilmakojeen lämmityskennon ja rungon liitosta ei ole tiivistetty.

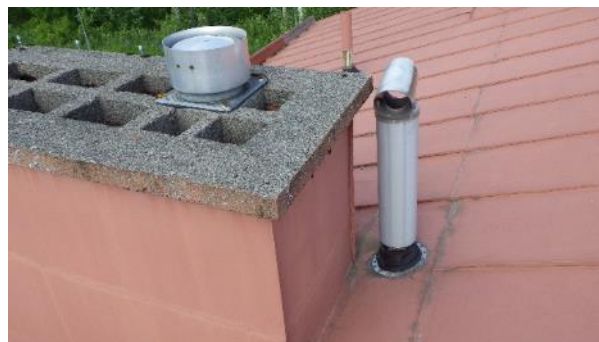
**Kuva 6.6.** Tiilihormiin yhdistetty poistopuhallin palvelee veistosalia ja wc-tiloja.

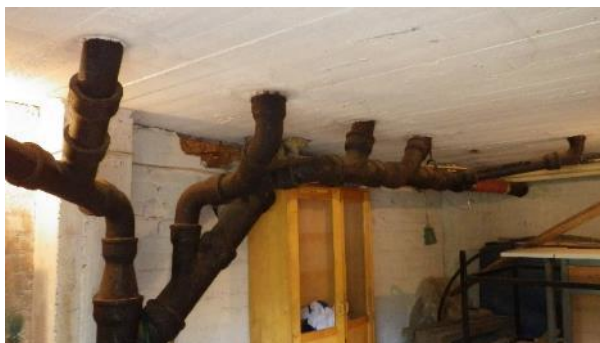
**Kuva 6.7.** Autotallissa näkyvät valurautaviemärit.

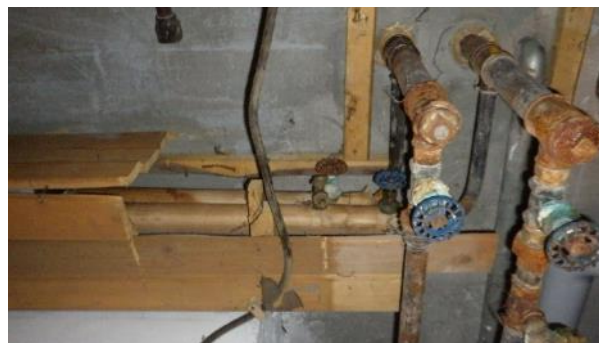
**Kuva 6.8.** Lämpöjohdot ovat alkuperäisiä. Muviliitoksissa pintaruostetta.

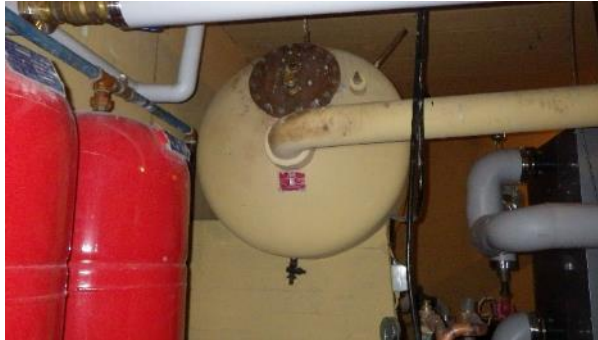
**Kuva 6.11.** Alkuperäinen lämminvesivaraaja. Eristetty asbestipitoisella eristeellä.

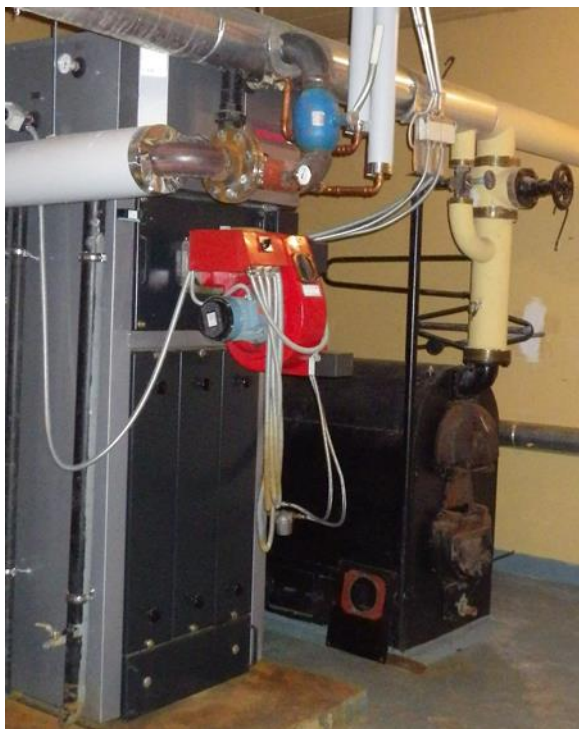
**Kuva 6.13.** Öljylämmityskattila on asennettu v. 1989. Puulämmityskattila on alkuperäinen.

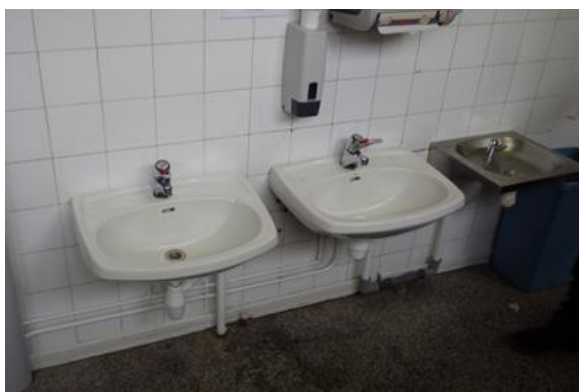
**Kuva 6.15.** Pesualtaat ovat hyväkuntoisia.
