| | Kohteen nimi<br>Noljakankaari 10 | | | | |

## RLVIS-KUNTOARVIO

11.02.2021

PROJEKTI 315198

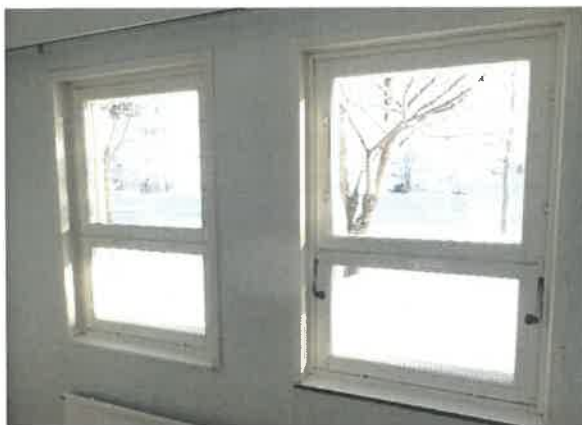
Rakennuksen ikkunat ovat sisäänpäin aukeavia kaksipuitteisia puuikkunoita tyyppiä MSE. Sisäpuitteissa on eristyslasi ja ulkopuitteen ulkopinnat sekä ikkunoiden karmien ulkopinnat ovat alumiinia. Rakennuksen kaikki ikkunat on uusittu vuonna 2012 ja niiden kunnossa ja käynneissä ei havaittu puutteita. Ikkunoiden vesipeltien kallistus ja tiiveys on hyvä mutta vesipeltien pinnoissa havaittiin likaisuutta ja suosittelemme ikkunoiden vesipeltien puhdistamista julkisivujen tiilimuurausten kunnostamisen yhteydessä.

Kuva 9: Ikkunat ovat sisäänpäin aukeavia kaksipuitteisia puuikkunoita tyyppiä MSE.

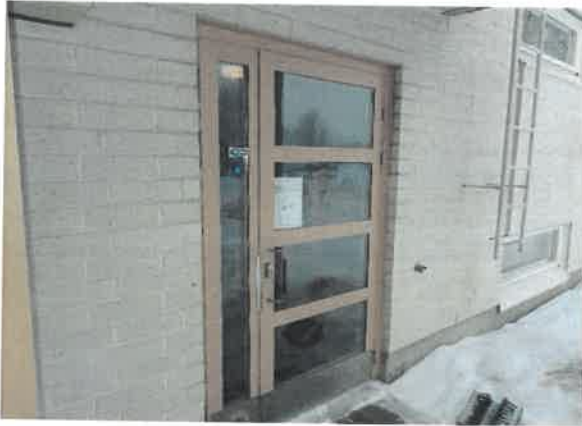
Rakennuksen ulko-ovet ja tuulikaappien ovet ovat alkuperäisiä lasiaukollisia teräsovia. Ovien heloituk- sissa ja käynneissä ei havaittu puutteita. Teräsovie- tekninen käyttöikä on normaalissa asuinra- kennuskäytössä noin 60 vuotta joten käyttöikää rakennuksen ulko-ovilla on vielä jäljellä yli tämän kuntoar- vion 10-vuotisen tarkastelujakson.

Kuva 11: Pääsisäänkäyntiovi.

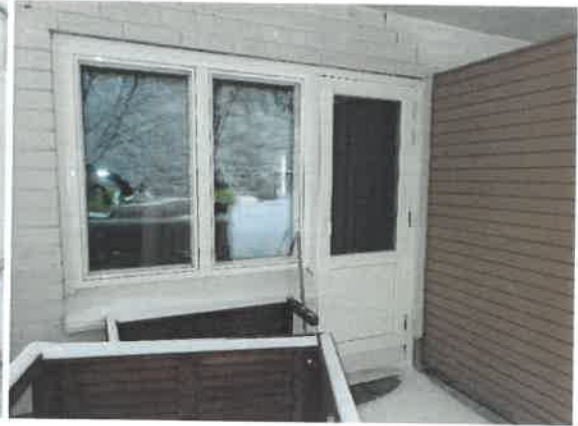
Rakennuksen parvekeovet ovat ulosaukeavia yksilehtisiä lasiaukollisia puuovia. Parvekeovet on uu- sittu vuonna 2012 ikkunoiden uusimisen yhteydessä. Niiden käynneissä ja kunnossa ei havaittu puut- teita.

Kuva 12: Parvekeovi.

**Kuntoluokka:** 3 tyydyttävä (ulko-ovet), 4 hyvä (parvekeovet)

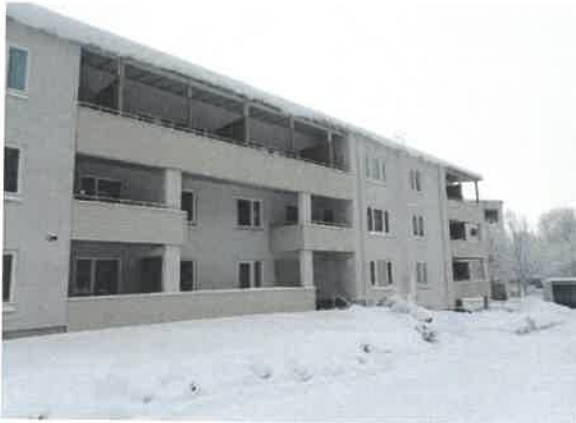
Parvelattojen ja kaiteiden kunnossa ja pintakäsittelyssä ei havaittu puutteita mutta ylimmän kerroksen parvekkeella puupilareiden alapäässä havaittiin lahovaurioita. Suosittelemme vaurioituneiden puupilareiden uusimista.

Kuva 13: Parvelattojen ja kaiteiden kunnossa ja pintakäsittelyssä ei havaittu puutteita.

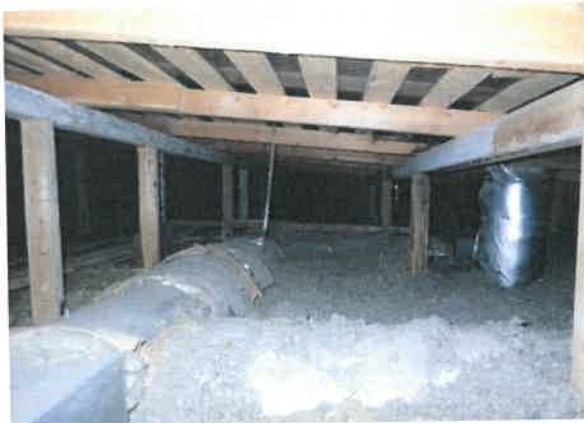
Kuva 15: Yläpohjan tarkastuksessa peltikatteen alapinnassa ei näkynyt vaurioita eikä jälkiä vesikatteen vuodoista ja yläpohjan tuuletuksessa ei havaittu puutteita.

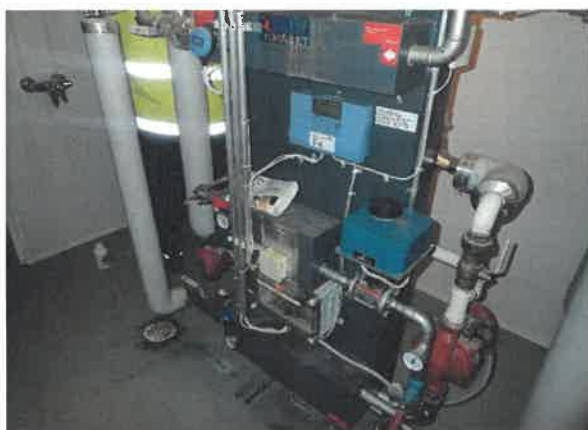
Kaukolämmön alajakokeskus on vuodelta 1990 ja se sijaitsee erillisessä lämmönjakohuoneessa kiinteistön pohjakerroksessa. Alajakokeskuksessa on kaksi lämmönsiirintä, jotka palvelevat rakennuksen lämmitysverkostoa sekä lämmintä käyttövettä.

Kuva 27: Kaukolämmön alajakokeskus.

Alajakokeskuksen tekninen käyttöikä määräytyy siirrinten käyttöiän mukaan. Teknisenä käyttöikänä voidaan yleisesti pitää 20...25 vuotta. Keskimääräisen teknisen käyttöiän perusteella kaukolämmön alajakokeskuksen kokonaisvaltaista uusimista varo- ja paisuntalaitteineen suositellaan tarkastelujakson alkupuolella. Alajakokeskuksessa havaittiin ulkoista korroosiota putkiosissa/venttiileissä, mutta akuuttia vuotoa ei havaittu tarkastuskäynnin aikana. Pumppuja, moottoriventtiileitä, ym. on uusittu tarpeen mukaan eri aikoina.

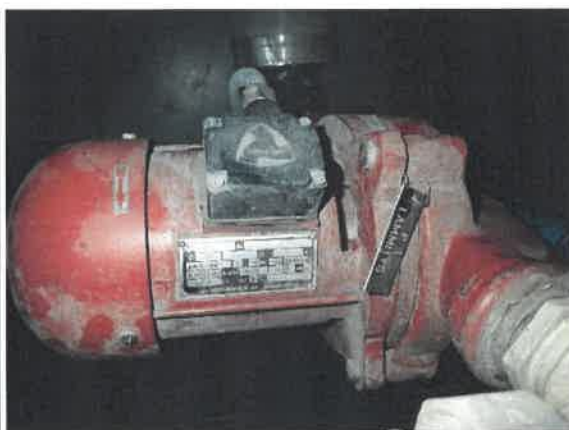
Kuva 28: Lämmitysverkoston pumppu.

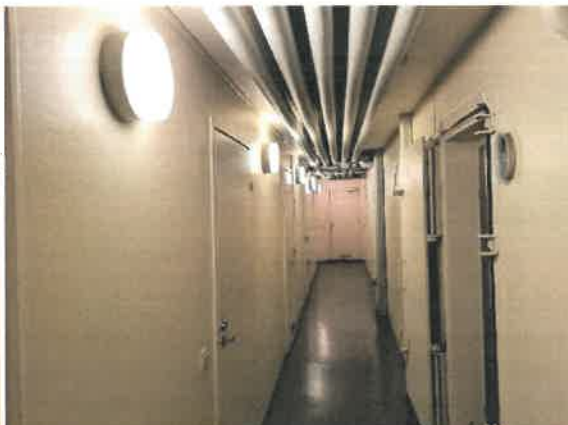
Kuva 30. Kellarikäytävän PVC-pinnoitettuja lämpö- ja vesijohtoja.

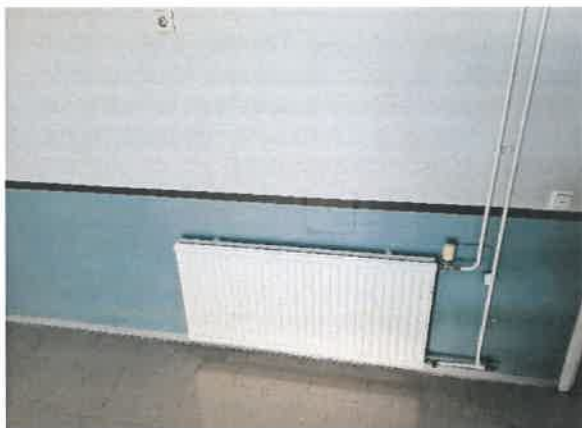
Radiaattorit ovat alkuperäisiä yksi- ja kaksilevyisiä poimutettuja teräslevypattereita. Radiaattoreiden toiminnassa ei havaittu puutteita ja niillä on vielä teknistä käyttöikää runsaasti jäljellä. Jäljellä olevan käyttöiän määrittäminen selvinnee osana järjestelmien kuntotutkimusta.

Kuva 31: Lämmityspatteri kiinteistössä.

**Kuntoluokka:** 1 heikko – 3 tyydyttävä

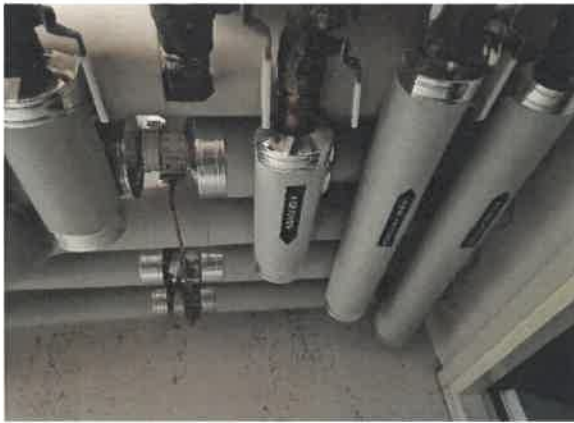
Kiinteistön vesijohtoverkosto on tehty pääosin kupariputkesta. Yksittäisiä keittiöiden kytkentöjä on toteutettu muoviputkin suojaputkissa. Vesijohdot ovat alkuperäiset. Vesijohtoverkoston kuntoa on suositeltavaa tutkia LVV-kuntotutkimuksen avulla, jolloin voidaan määrittää tarvittava saneerauslaajuus, järjestelmän tekninen kunto ja korjaustavat. Verkoston tekninen käyttöikä kiinteistössä on arviolta 50 vuotta. Kuntotutkimus on suositeltavaa ajoittaa tarkastelujakson alkuun.

Kuva 32: Vesijohtolinjoja ja sulku-, sekä säätöventtiileitä kiinteistössä.

Käyttövesiverkoston linjansäätö- ja sulkuventtiilit suositellaan uusittavaksi tarkastelujakson aikana.

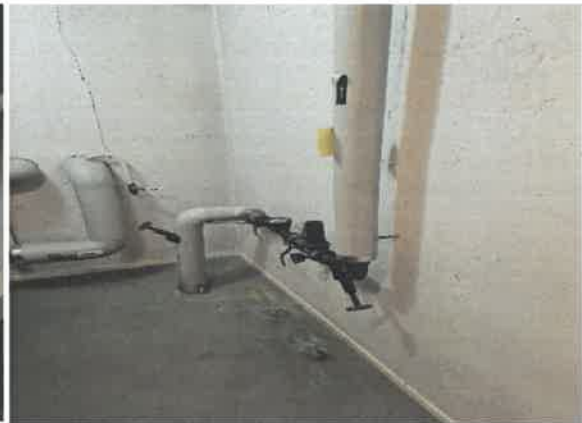
Kuva 33: Päävesimittari.

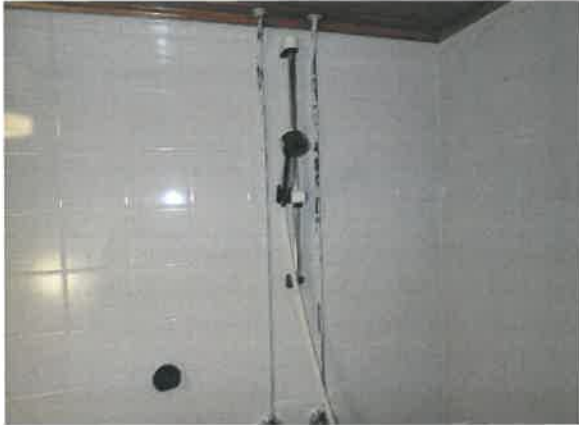
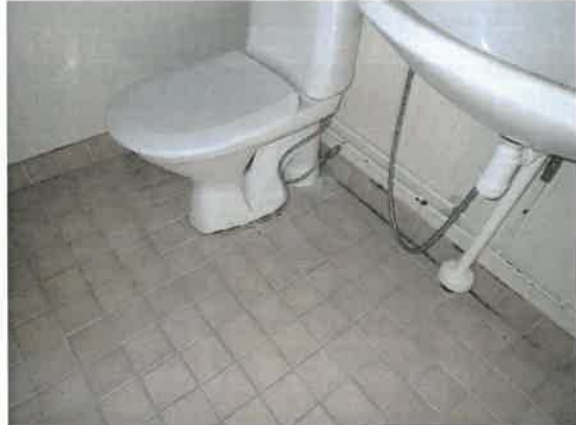
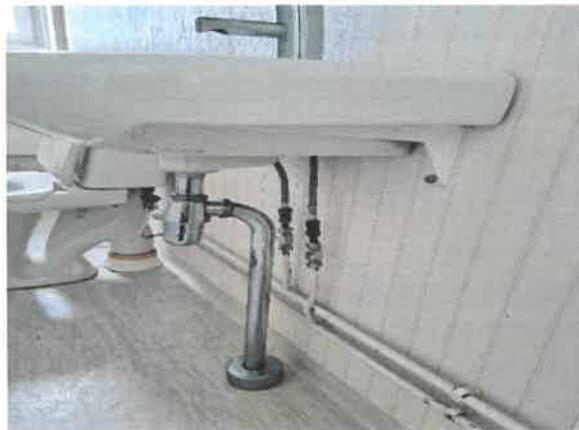
Vesikalusteiden kytkentäjohdot ovat varustetut kalustesuluin. Vesi- ja viemärikalusteita on huoltokorjattu tai uusittu tarpeen mukaisesti. Kalusteita on laajasti eri aikakausilta, joista vanhimmat ovat alkuperäisiä tai 1990-luvun malleja. Joissakin WC-tiloissa on käytössä alkuperäiset kiertovesipatterit. Lattiakaivojen materiaali on muovi.

Kiinteistön pesu- ja wc-tilat ovat teknisesti ottaen peruskorjaustarpeessa. Peruskorjauksen yhteydessä uusitaan näkyviin jäävät märkätilojen ja keittiöiden vesijohdot, sekä kaikki kiinteistön yli 5 vuotta vanhat vesi- ja viemärikalusteet.

Kuva 34: Vesikalusteita pohjakerroksen märkätiloissa.

Kuva 35: Vesikalusteita kiinteistössä.

Kuva 36: Vesikalusteita kiinteistössä.

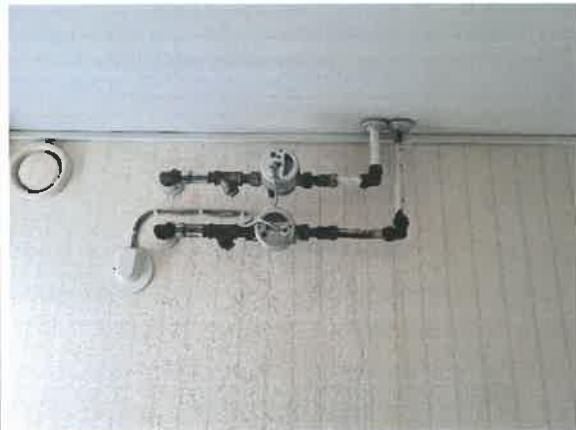
Kuva 37: Huoneistokohtaiset vesimittarit.

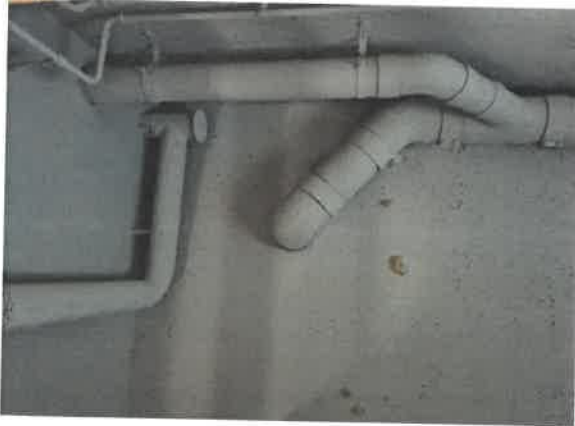
Jätevesiviemärit ovat näkyviltä muovia ja pantaliitoksellisia valurautaviemäreitä. Viemärit ovat pääosin alkuperäisiä. Pohjaviemärin toiminnallista kuntoa on suositeltavaa tutkia LVV-kuntotutkimuksen yhteydessä. 1980-luvun lopun pantaliitosvalurautaviemärin ja kumitiivisteellisen muoviviemärin tekninen käyttöikä on noin 50 vuotta.

Kuva 38: Viemäriinja kellarissa.

**Kuntoluokka:** 3 tyydyttävä

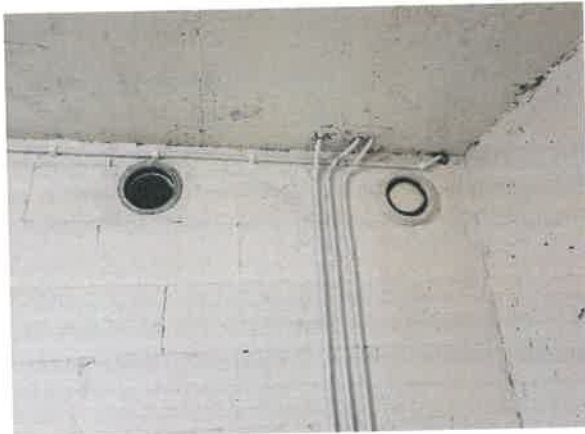
Kuva 39: Poistoilmaventtiileitä yleisissä tiloissa.

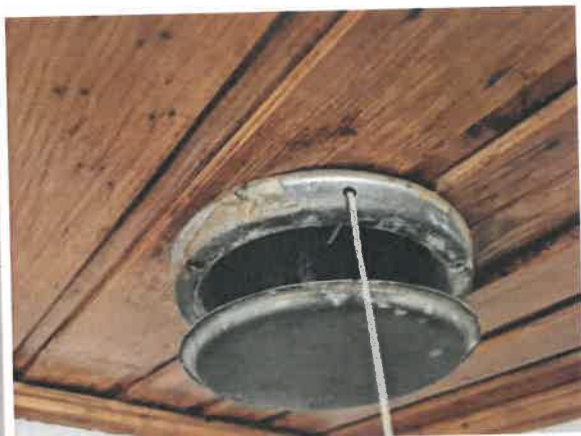
Kuva 40: Pesuhuonetilan poistoilmaventtiili.

**Kuntoluokka: 3 tyydyttävä**

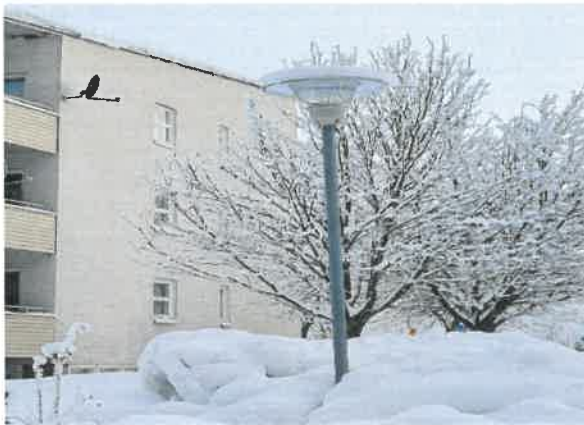
Valaisimet ovat käyttökuntoisia, mutta tehottomia. Valaistuksen ohjaus on toteutettu perinteisellä hämärykytkin/kellokytkin yhdistelmällä.

Kuva 41: Pihan valaisimia.

**Kuntoluokka:** 3 tyydyttävä

Ulkovalaistuksen uusimista suositellaan valo- ja energiatehokkaammaksi.

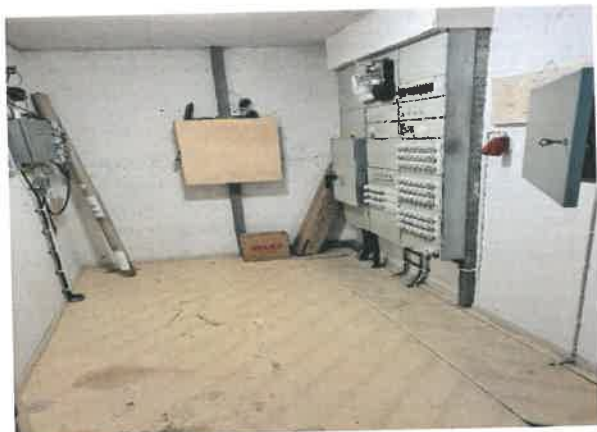
Keskus edustaa asennus aikakautensa tyypillistä tekniikka ja täyttää sen ajan asennustekniset vaatimukset. Nykymääräyksiin verrattaessa keskuksesta puuttuu esimerkiksi vikavirtasuojaukset.

Kellon vieressä sormisuojaus oli toteutettu teipillä, toimiva vaan ei mekaanisesti kestävä ratkaisu.

Kuva 43: Pääkeskustila.

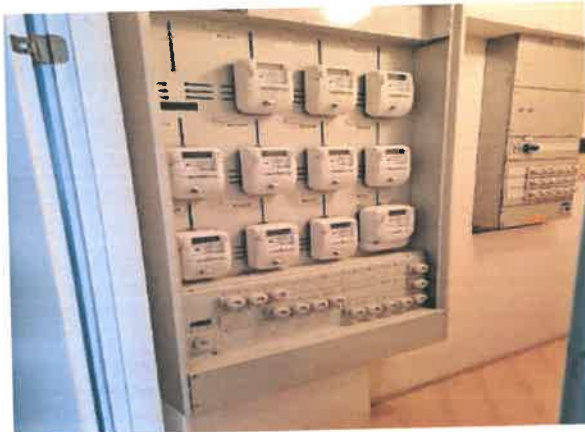
Kiinteistöä palvelevat jako- ja mittauskeskukset ovat alkuperäiset. Havaintojen mukaan keskuksilla on teknistä elinkaarta vielä jäljellä. Keskuksissa ei ole vikavirtasuojauksia, ja niiden lisääminen olemassa oleviin keskuksiin on työlästä joskaan ei mahdotonta. Keskusten uusinta suositellaan ajoittamaan peruskorjauksen yhteyteen.

Keskuksista ei havaittu merkittävää huomautettavaa. Keskustilat on syytä pitää puhtaana pölystä ja sinne ei saa kerryttää ylimääräistä, sinne kuulumatonta tavaraa joka toimii turhana palokuormana.

Kuva 45: A-rapun mittaus- ja kiinteistökeskus.

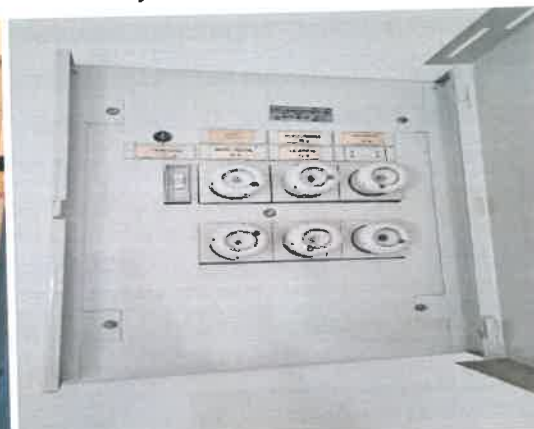
Kuva 46: Asunnon 11 ryhmäkeskus.

**Kuntoluokka:** 3 tyydyttävä - 4 hyvä

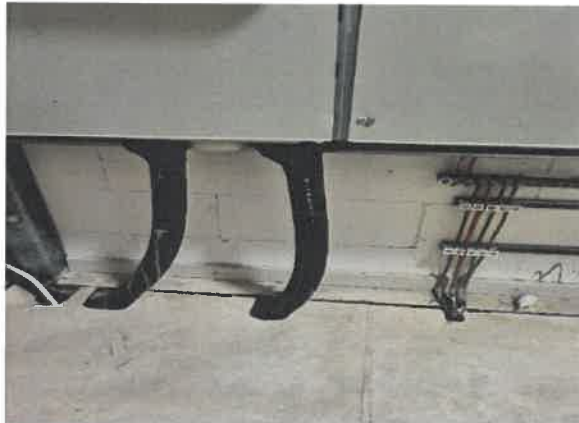
Liittymisjohdoista ei ole huomautettavaa.

Kuva 47: Kiinteistön syöttöjohdot.

**Kuntoluokka:** 4 hyvä

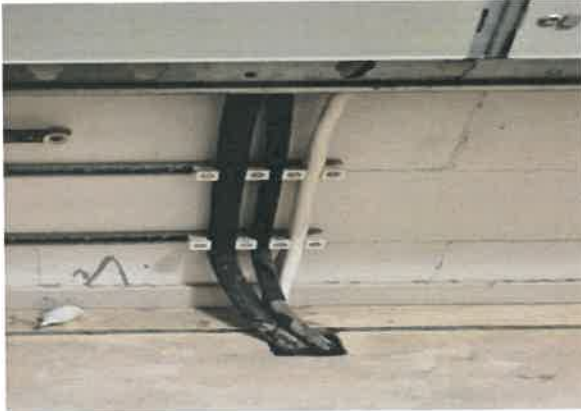
Kiinteistön vanhan jakelujärjestelmän mukaisia nousujohtoja ei edellytetä uusittavaksi takautuvasti. 5-johdinjärjestelmä on häiriöteknisesti helpompi kuin rakenteisiin tasausvirtoja aiheuttava 4-johdinjärjestelmä. Tämän päivän tietoverkkolaitteet eivät ole enää herkkiä näille tasausvirtojen aiheuttamille potentiaalihäiriöille. Käytännössä 4-johdinjärjestelmän käyttöä voi jatkaa.

Kuva 48: Pääkeskukselta lähteviä nousujohtoja.

**Kuntoluokka:** 4 hyvä

Keskuksia uusittaessa on syytä uusia myös keskusten nousujohtot nykyisen jakelujärjestelmän mukaiseksi.

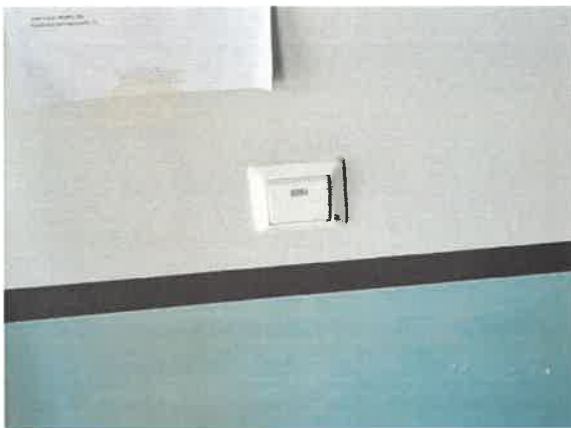
Kuva 50: Valaistuksen ohjauksen painonappi A-rappukäytävässä.

Valaistuksen ohjauksessa on toteutettu pääosin painonappi-porrasvaloautomaattiohjauksena. Painonappeja ja porrasvaloautomaattireleitä oli uusittu ilmeisesti niiden vikaannuttua. Näistä ei havaittu huomautettavaa.

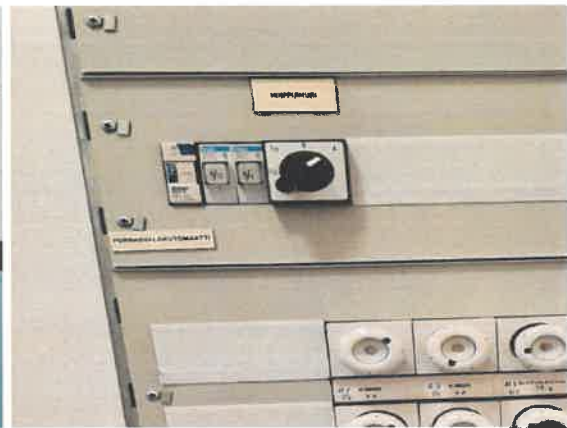
Kuva 51: Porrasvaloautomaatti A-rapussa.

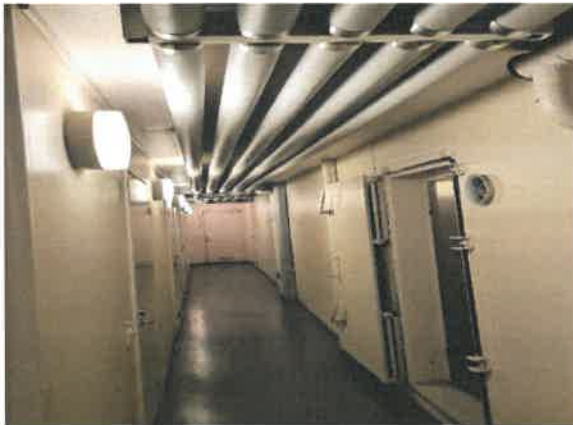
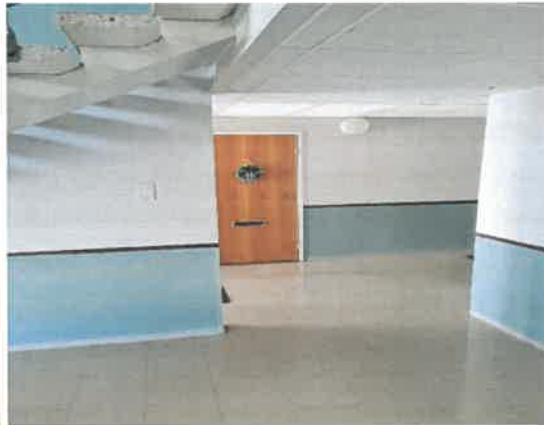
Kuva 52: Kellarin käytävän valaistusta.

Kuva 53. Porraskäytävän valaistusta.

**Kuntoluokka:** 3 tyydyttävä - 4 hyvä

Valaisinten uusiminen peruskorjauksen yhteydessä on suositeltava toimenpide, samalla kannattaa kiinnittää huomiota valaistuksen ohjaukseen. Valaisimen valinnalla vaikutetaan jossain määrin myös kiinteistön kokonaisenergiätehokkuuteen, tässä tapauksessa yleisten tilojen valaistus ei ole kovinkaan merkittävä energian kulutuskohde kokonaisuuteen verraten.

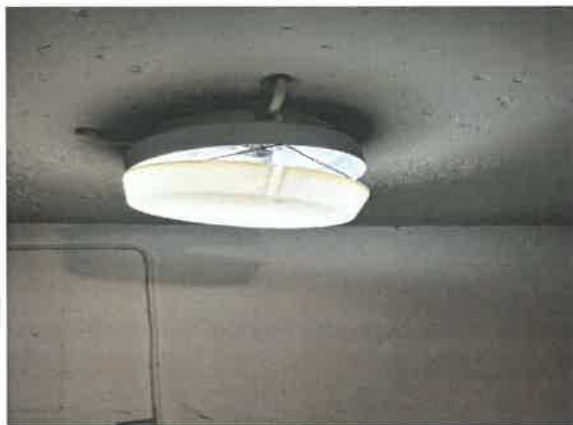
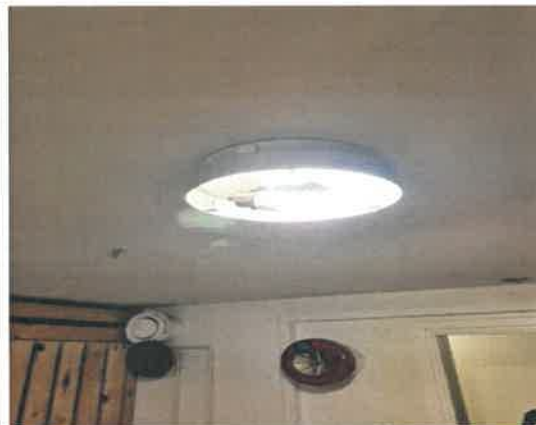
Kuva 54: VSS valaisin.

Kuva 55. Toinen VSS valaisin.

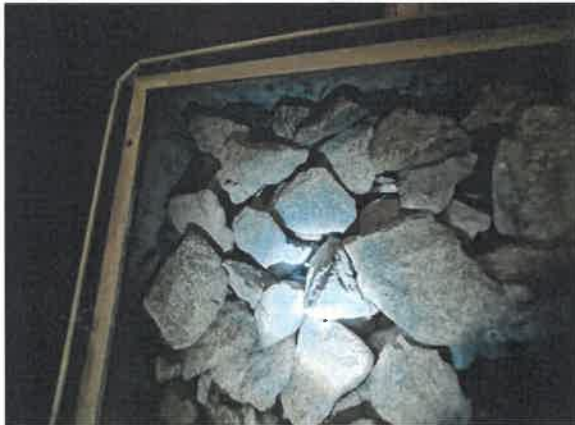
Kiukaan vastuksissa oli havaittavissa pistesyöpymiä, tämä on merkki siitä että vastukset alkavat olla vaihtokunnossa.

Kiukaan ohjauskeskukseen on vaihdettu ohjainkello ilmeisesti rikkoontumisen seurauksena. Ohjauskeskus on teknisen käyttöikänsä lopussa.

Kuva 56: Kiuas.

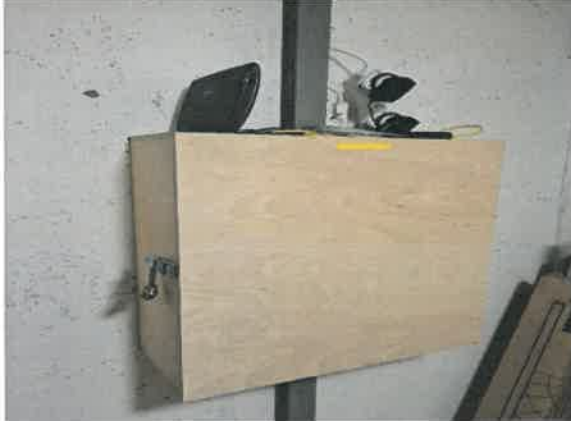
Kiinteistössä on rakennusvuonna askuperäisesti asennettu puhelinverkkojärjestelmä MASI parikaapelisovelluksena. Rappukäytävissä on puhelinjärjestelmän jako- ja kytkentärasiat, näitä ei avattu kierroksen yhteydessä. Puhelinjärjestelmän päälaitteet olivat lukitussa kaapissa, näitä ei tarkastelun yhteydessä päästy toteamaan tarkemmin. Päivitettyä dokumentaatiota ei ollut käytettävissä.

Kuva 58: Puhelinjärjestelmän päälaitteet.

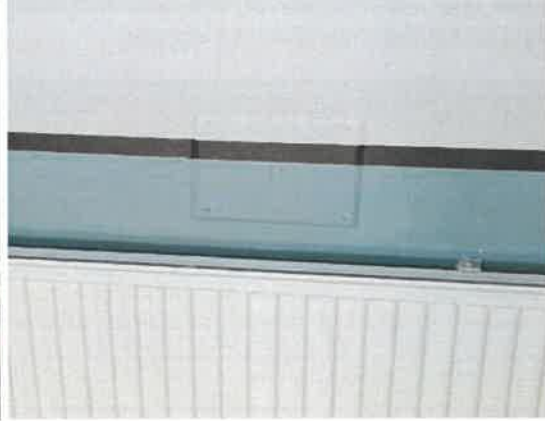
Kuva 59: Puhelinjärjestelmän kytkentärasia.

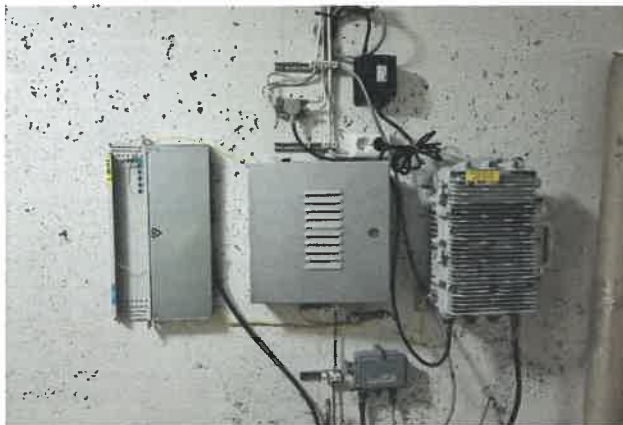
Kiinteistössä on kaapeliin liitetty antennijärjestelmä. Toimittajana on Elisa valokuituyhteys. Ulkoasun perusteella antennijärjestelmä on asuntoihin lähtevää kaapelointia lukuunottamatta uusittu lähiaikoina. Toiminnasta ei ole kerrottavaa, mittauksia tai asukkaiden haastattelua ei suoritettu eikä päivitettyä dokumentaatiota ollut saatavilla.

Kuva 60: Antennijärjestelmän päälaitteet.

**Kuntoluokka:** 4 hyvä

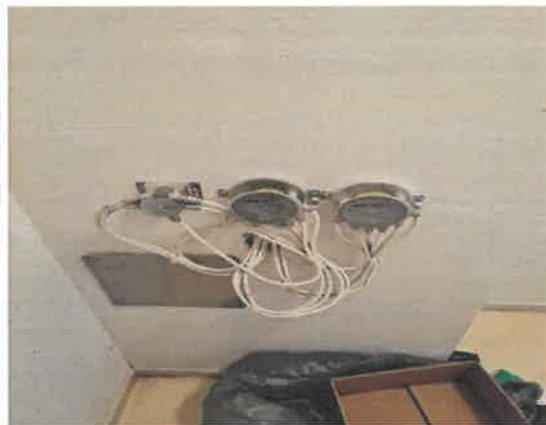
Kuva 61. A-rapun antenni"jakamo".
