| | Kohteen nimi<br>Tuulentie 3 | | | | | |

## RLVIS-KUNTOARVIO

12.02.2021

PROJEKTI 315198

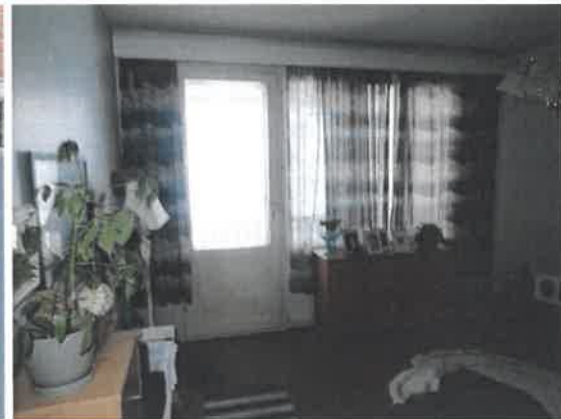
Kuva 10: Parvekeovi.

**Kuntoluokka: 3 tyydyttävä**

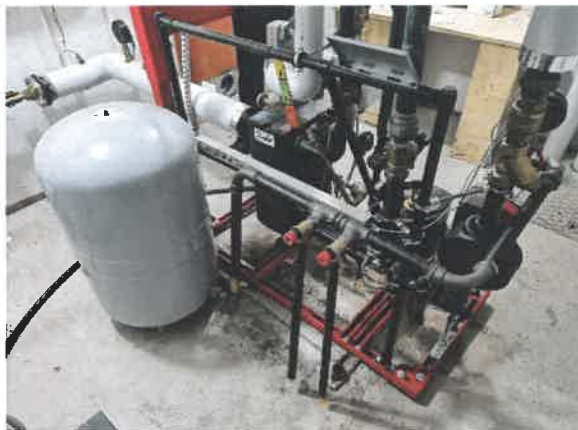
Kaukolämmön alajakokeskus on vuodelta 2016 ja se sijaitsee erillisessä lämmönjakohuoneessa kiinteistön pohjakerroksessa. Alajakokeskuksessa on kaksi lämmönsiirintä, jotka palvelevat rakennuksen lämmitysverkostoa sekä lämmintä käyttövettä.

Kuva 27: Kaukolämmön alajakokeskus.

Alajakokeskuksen tekninen käyttöikä voidaan yleisesti pitää 20...25 vuotta. Yksittäisten kulutusosien kuten pumppujen ja toimilaitteiden uusintaan on suositeltavaa varautua osana järjestelmän teknistä ylläpitoa.

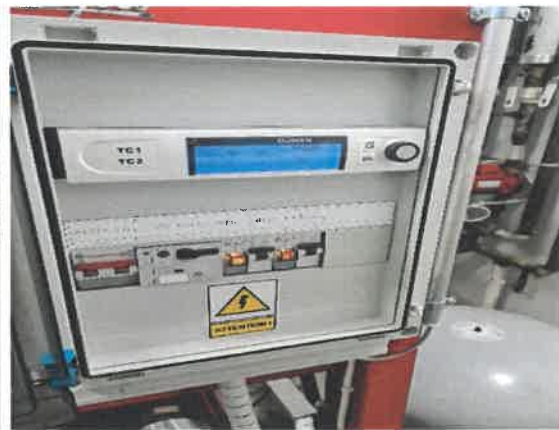
Kuva 28: Keskukseen ohjauspaneeli.

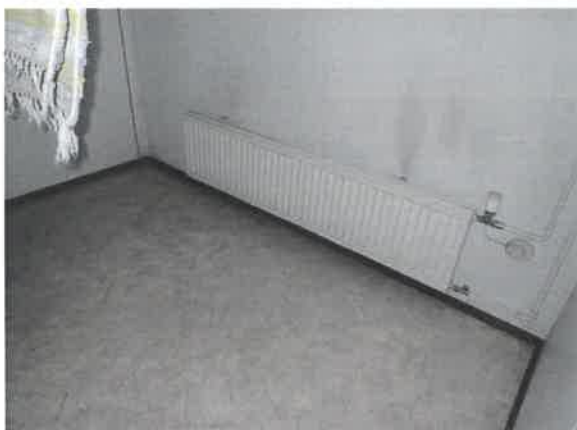
Radiaattorit ovat alkuperäisiä yksi- ja kaksilevyisiä poimutettuja teräslevypattereita. Radiaattoreiden toiminnassa ei havaittu puutteita ja niillä on vielä teknistä käyttöikää runsaasti jäljellä. Jäljellä olevan käyttöiän määrittäminen selvinnee osana järjestelmien kuntotutkimusta.

Kuva 29: Radiaattori yleisissä tiloissa.

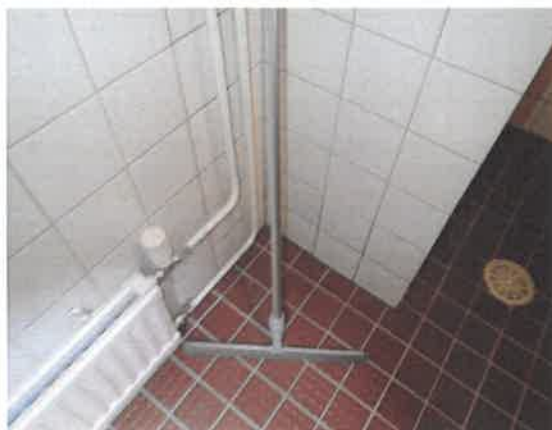
Kiinteistön lämmitysjärjestelmä on kytketty alkuperäiseen SAVE-järjestelmään (magneettiventtiiliohjattu keskitetty järjestelmä). Järjestelmä on saavuttanut teknisen käyttöikänsä ja se suositellaan purettavaksi venttiilitoimilaitteiden ja niiden johdotusten osalta. Lämmitysverkoston patteriventtiilit ovat jo ylittäneet teknisen käyttöikänsä ja ne suositellaan uusittaviksi termostaattisin toimilaittein. Uusinnan yhteyteen on järkevää ajoittaa lämmitysverkoston säätö- ja tasapainotustyö.

Kuva 30: Termostaatin lähikuva pohjakerroksen saunatiloissa.

**Kuntoluokka:** 1 heikko – 3 tyydyttävä

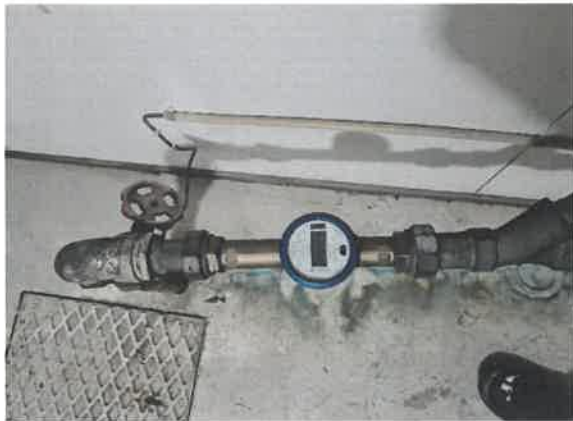
Kiinteistön vesijohtoverkosto on tehty pääosin kupariputkesta. Yksittäisiä keittiöiden kytkentöjä on toteutettu muoviputkin suojaputkissa. Vesijohdot ovat alkuperäiset. Vesijohtoverkoston kuntoa on suositeltavaa tutkia LVV-kuntotutkimuksen avulla, jolloin voidaan määrittää tarvittava saneerauslaajuus, järjestelmän tekninen kunto ja korjaustavat. Verkoston tekninen käyttöikä kiinteistössä on arviolta 50 vuotta. Kuntotutkimus on suositeltavaa ajoittaa tarkastelujakson alkuun.

Kuva 31: Päävesimittari pohjakerroksessa.

Käyttövesiverkoston linjansäätö- ja sulkuventtiilit suositellaan uusittavaksi tarkastelujakson aikana.

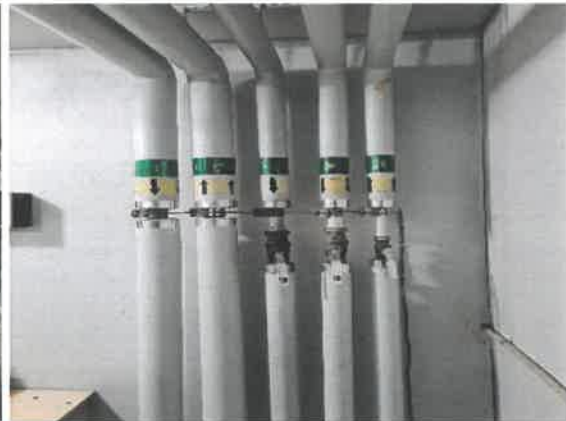
Kuva 32: Kiinteistön lämpö- ja vesijohtoja pohjakerroksessa.

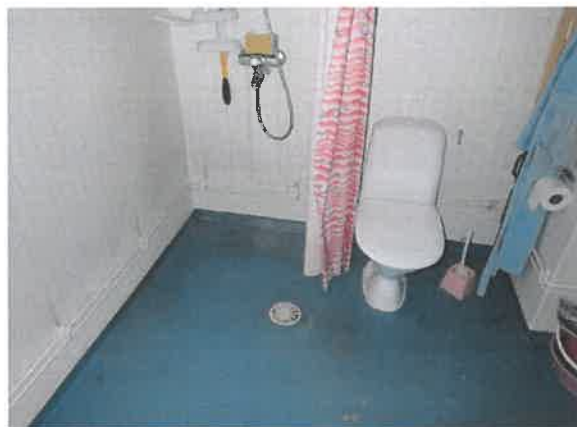
Vesikalusteiden kytkentäjohtot ovat varustetut kalustesuluin. Vesi- ja viemärikalusteita on huoltokorjattu tai uusittu tarpeen mukaisesti. Kalusteita on laajasti eri aikakausilta, joista vanhimmat ovat alkuperäisiä tai 1990-luvun malleja. Joissakin WC-tiloissa on käytössä alkuperäiset kiertovesipatterit. Lattiakaivojen materiaali on muovi.

Kiinteistön pesu- ja wc-tilat ovat teknisesti ottaen peruskorjaustarpeessa. Peruskorjauksen yhteydessä uusitaan näkyviin jäävät märkätilojen ja keittiöiden vesijohtot, sekä kaikki kiinteistön yli 5 vuotta vanhat vesi- ja viemärikalusteet.

Kuva 33: Asuinhuoneiston märkätila.

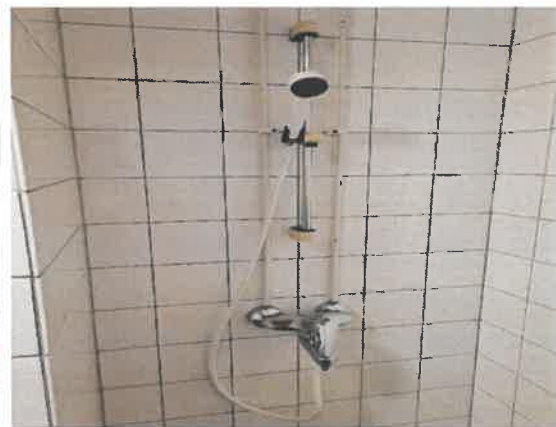
Kuva 34: Pohjakerroksen märkätila.

**Kuntoluokka:** 2 välttävä – 4 hyvä

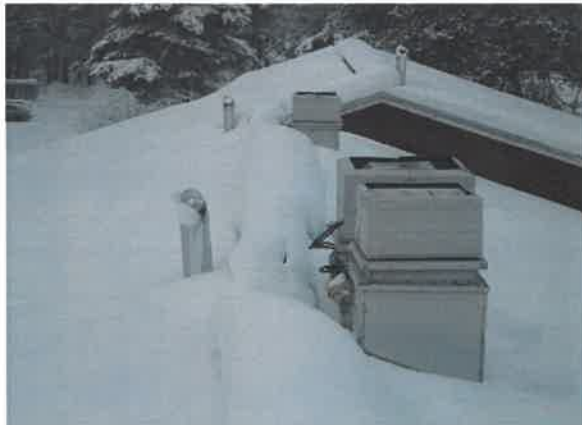
Kuva 35: Huippuimureita vesikatolla.

**Kuntoluokka:** 1 heikko - 2 välttävä

Hyvän ja terveellisen sisäilman takaamisen puolesta on suositeltavaa tarkastella huoneistokohtaisten, lämmöntalteenotolla varustettujen ilmanvaihtokoneiden kannattavuutta kiinteistössä. Edellä mainitulla tekniikalla pystyttäisiin varmistamaan hyvä ja terveellinen sisäilma, sekä lämmityskulujen pieneminen kiinteistössä.

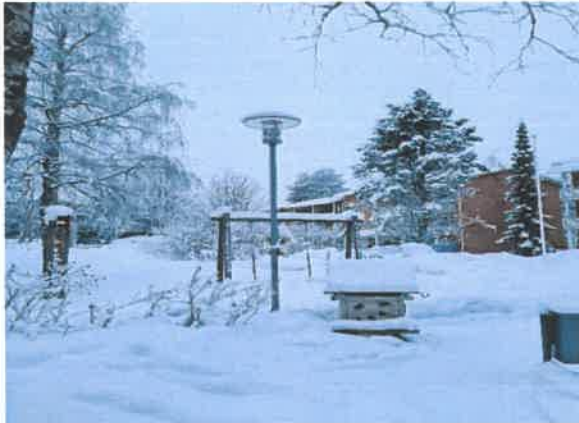
Valaisimet ovat käyttökuntoisia, mutta nykymittapuulla tehottomia. Valaistuksen ohjaus on toteutettu perinteisellä hämäräkytkin/kellokytkin yhdistelmällä. Ulkovalaistuksen ohjauskello vaikutti alkuperäis-asenteiselta.

Kuva 36: Pihan valaisimia.

Ulkovalaistuksen uusimista suositellaan valo- ja energiatehokkaammaksi.

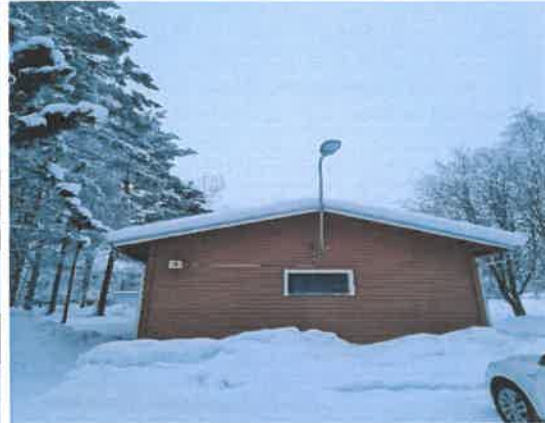
Kuva 37: Pihan valaisimia 2.

**Kuntoluokka:** 3 tyydyttävä

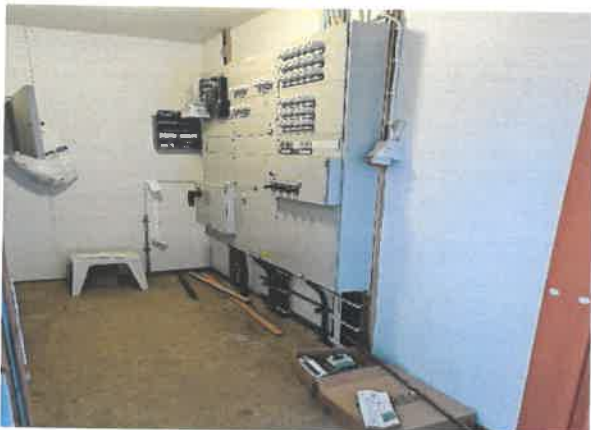
Elinkaarimallin mukaan pääkeskus on elinkaarensa puolen välin tuntumassa. Keskuksesta ei havaittu suurempaa huomautettavaa.

Keskus edustaa asennus aikakautensa tyypillistä tekniikka ja täyttää sen ajan asennustekniset vaatimukset. Nykymääräyksiin verrattaessa keskuksesta puuttuu esimerkiksi vikavirtasuojaukset.

Kuva 40: Pääkeskustila.

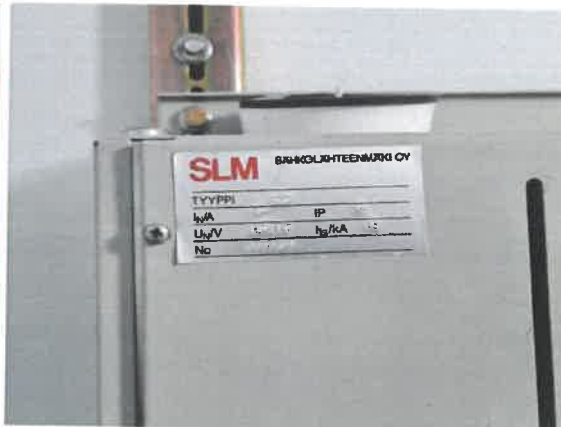
Kuva 41: Pääkeskuksen tyyppikilpi.

**Kuntoluokka: 4 Hyvä**

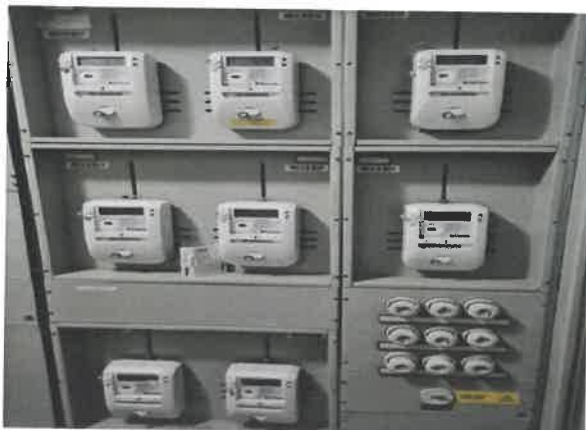
Kiinteistöä palvelevat jako- ja mittauskeskukset ovat alkuperäiset. Havaintojen mukaan keskuksilla on teknistä elinkaarta vielä jäljellä. Keskuksissa ei ole vikavirtasuojauksia, ja niiden lisääminen olemassa oleviin keskuksiin on työlästä joskaan ei mahdotonta. Keskusten uusinta suositellaan ajoittamaan peruskorjauksen yhteyteen.

Keskuksista ei havaittu merkittävää huomautettavaa. Keskustilat on syytä pitää puhtaana pölystä ja sinne ei saa kerryttää ylimääräistä, sinne kuulumatonta tavaraa joka toimii turhana palokuormana.

Kuva 42: A-rapun mittauskeskus.

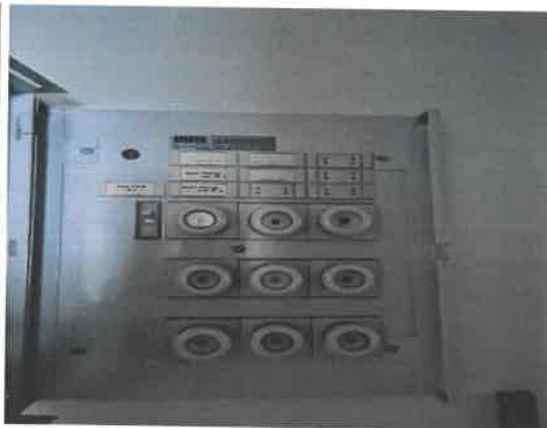
Kuva 43: Asunnon B9 ryhmäkeskus.

**Kuntoluokka: 3 tyydyttävä - 4 hyvä**

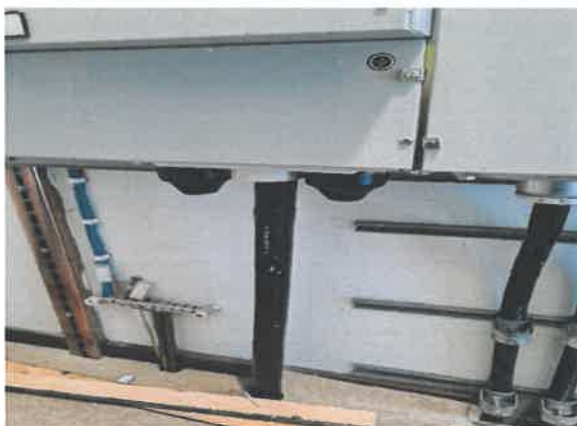
Liittymisjohdoista ei ole huomautettavaa.

Kuva 44: Kiinteistön syöttöjohto.

**Kuntoluokka:** 4 hyvä

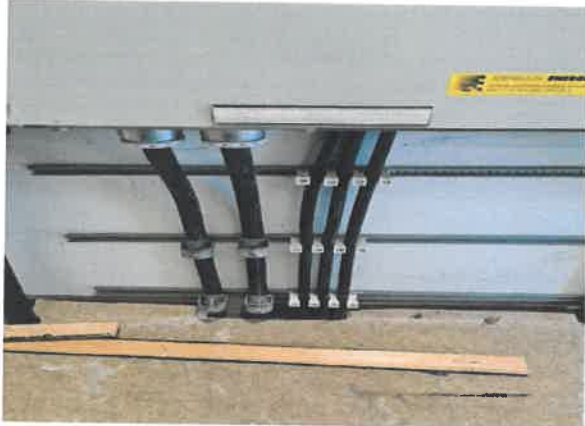
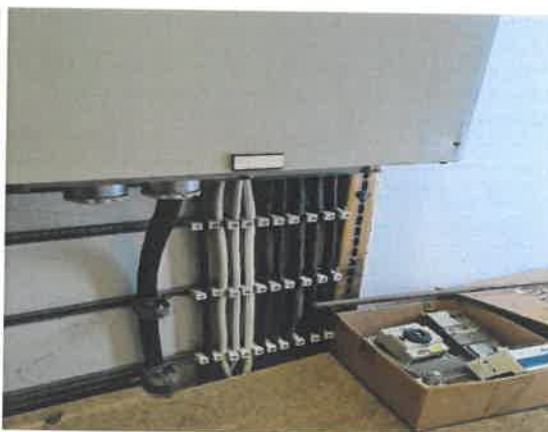
Kiinteistön vanhan jakelujärjestelmän mukaisia nousujohtoja ei edellytetä uusittavaksi takautuvasti. 5-johdinjärjestelmä on häiriöteknisesti helpompi kuin rakenteisiin tasausvirtoja aiheuttava 4-johdinjärjestelmä. Tämän päivän tietoverkkolaitteet eivät ole enää herkkiä näille tasausvirtojen aiheuttamille potentiaalihäiriöille. Käytännössä 4-johdinjärjestelmän käyttöä voi jatkaa.

Kuva 45: Pääkeskukselta lähteviä nousujohtoja.

Kuva 46: Pääkeskukselta lähteviä nousujohtoja.

**Kuntoluokka:** 4 hyvä

Keskuksia uusittaessa on syytä uusia myös keskusten nousujohtot nykyisen jakelujärjestelmän mukaiseksi.

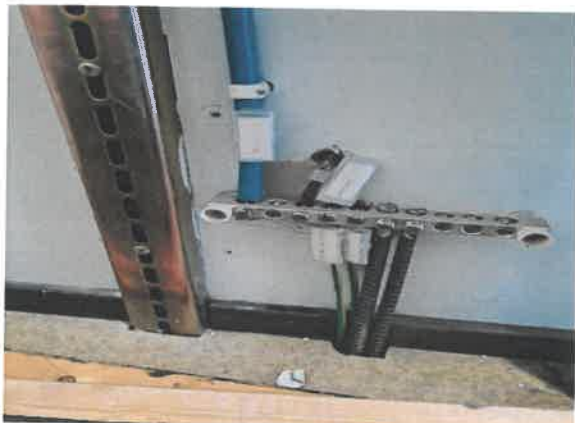
Maadoitukset ja lisäpotentiaalintasaukset ovat tehty asennusajakohdan määräysten mukaisesti. Pääkeskuksen alla olevasta päämaadoituskiskosta löytyy asiaan kuuluvat merkinnät.

Kuva 47: Päämaadoituskisko pääkeskuksen alla.

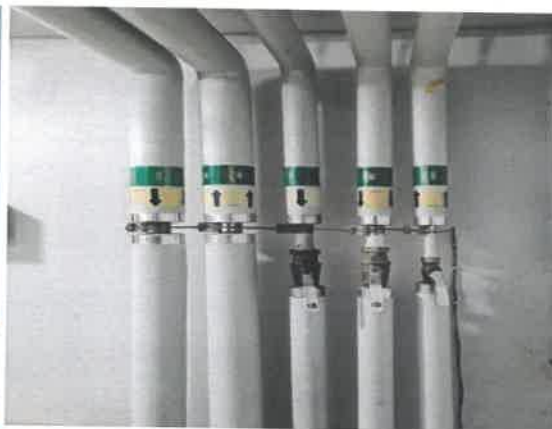
Kuva 48: Vesiputkien maadoitukset.

**Kuntoluokka:** 3 tyydyttävä

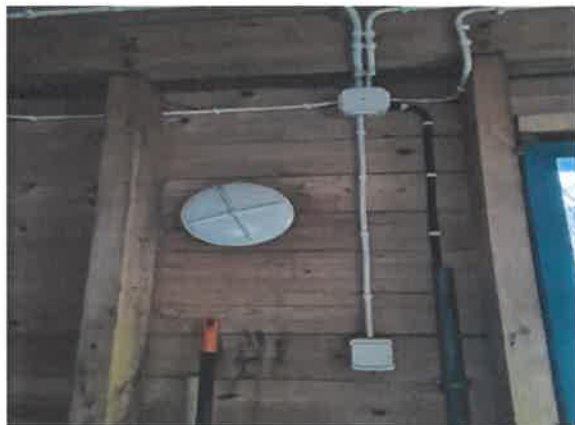
Säilytyskomerotilan valokatkaisija on hankalasti käytettävä, säilytyskomerot ovat todennäköisesti rakennettu vasta sähköasennusten jälkeen.

Kuva 49: Asennuksia ulkoiluvälinevarastossa.

Henkilöturvallisuuden näkökulmasta tarkastellen nykymääräysten mukaisesti kaikki pistorasiaryhmät on varustettava vikairtasuojauksella. Vaatimus ei kuitenkaan ole takautuva, joten asennukset suositellaan uusittaviksi nykymääräysten mukaisiksi peruskorjauksen yhteydessä.

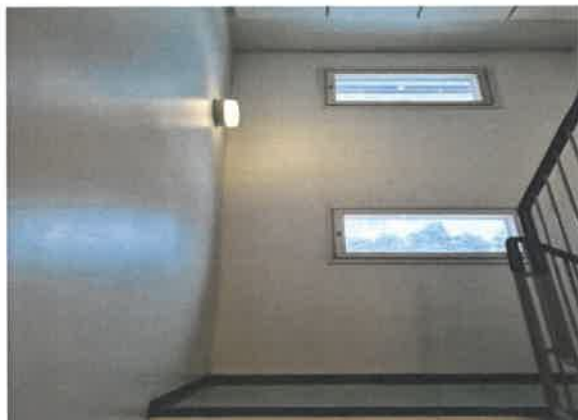
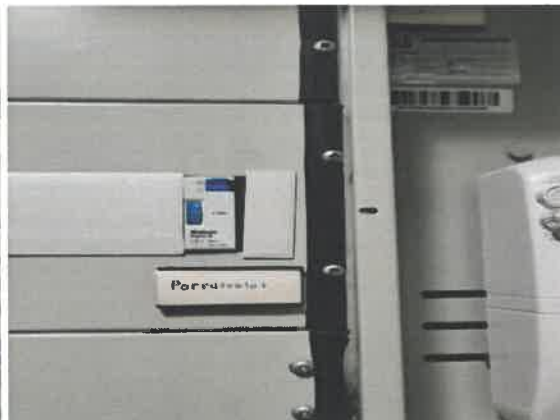
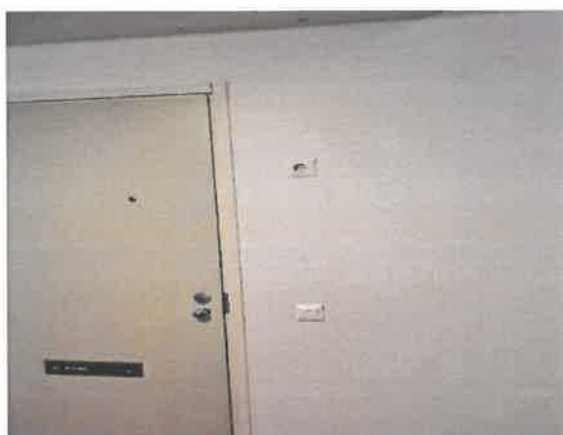
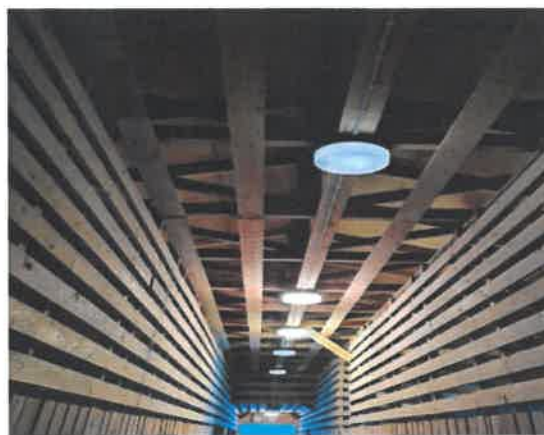
Kuva 51: Porrashuoneen valaistusta.

Kuva 52: Porrasvaloautomaatti.

Kuva 53: Painonappi porraskäytävässä.

Kuva 54: Varastokomerotilan käytävän valaistusta.

**Kuntoluokka:** 3 tyydyttävä - 4 hyvä

Sikäli kuin asennetaan uutta LED-tekniikkaa, markkinoilla on saatavissa esimerkiksi liikkumisesta kirjastuvia valaistuksia joko valaisinkohtaisesti tai valaistusryhmäkohtaisesti.

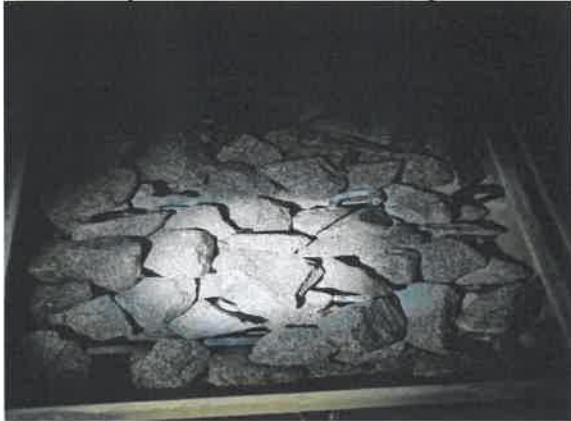
Kiukaan vastuksissa oli havaittavissa pistesyöpymiä, tämä on merkki siitä että vastukset alkavat olla vaihtokunnossa.

Kiukaan ohjauskeskus on teknisen käyttöikänsä lopussa.

Kuva 55: Kiuas.

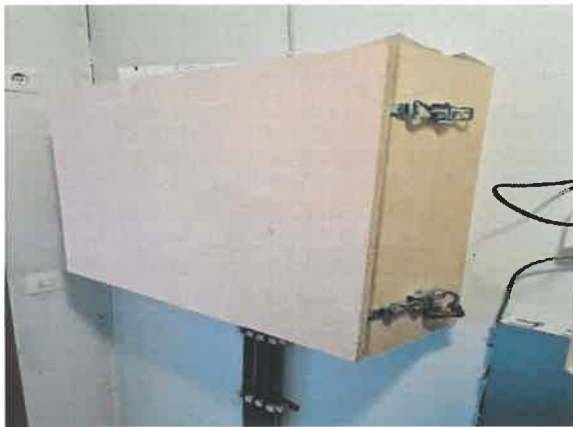
Kiinteistössä on rakennusvuonna asennettu puhelinverkkojärjestelmä MASI parikaapelisovelluksena. Rappukäytävissä on puhelinjärjestelmän jako- ja kytkentärasiat, näitä ei avattu kierroksen yhteydessä. Puhelinjärjestelmän päälaitteet olivat lukitussa kaapissa, näitä ei tarkastelun yhteydessä päästy toteamaan tarkemmin. Päivitettyä dokumentaatiota ei ollut käytettävissä.

Kuva 57: Puhelinjärjestelmän päälaitteet.

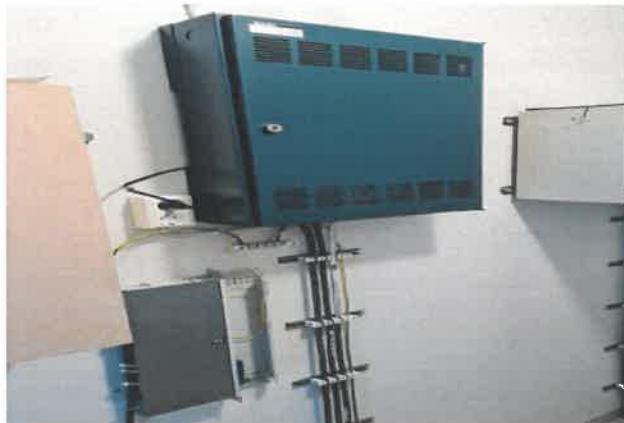
Kiinteistössä on kaapeliin liitetty antennijärjestelmä. Toimittajana on Elisa valokuituyhteys. Ulkoasun perusteella antennijärjestelmä on asuntoihin lähtevää kaapelointia lukuunottamatta uusittu lähiaikoina. Toiminnasta ei ole kerrottavaa, mittauksia tai asukkaiden haastattelua ei suoritettu eikä päivitettyä dokumentaatiota ollut saatavilla.

Kuva 58: Antennijärjestelmän päälaitteet.

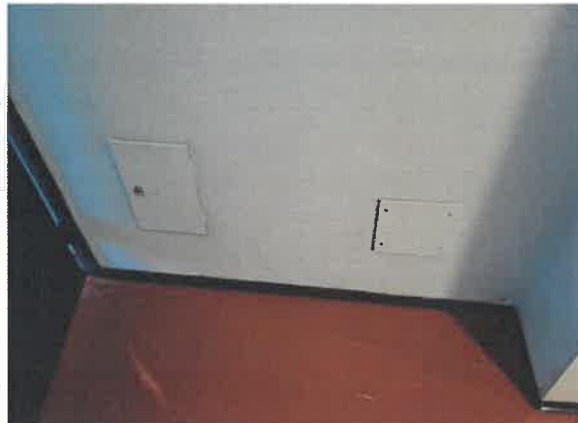
Kuva 59. Antenni- ja puhelinjärjestelmien kytkentärasiat rappukäytävässä.

**Kuntoluokka:** 4 hyvä

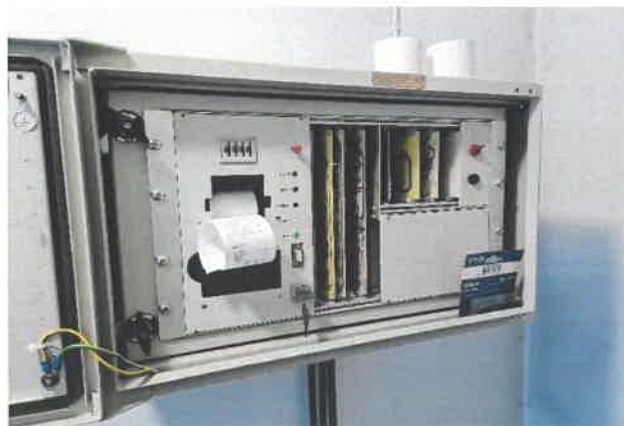
Kohteessa on alkuperäisasenteinen SAVE järjestelmä joka on jo teknisen käyttöikänsä loppupäässä.

Katselmoitaessa ei havaittu isompia asennusteknisiä puutteita tai selviä laitevaurioita. Pääpiirteissään yleisinstallaatioataseisista seikoista ei ole huomautettavaa.

Kuva 60: SAVE järjestelmän pääyksikkö.

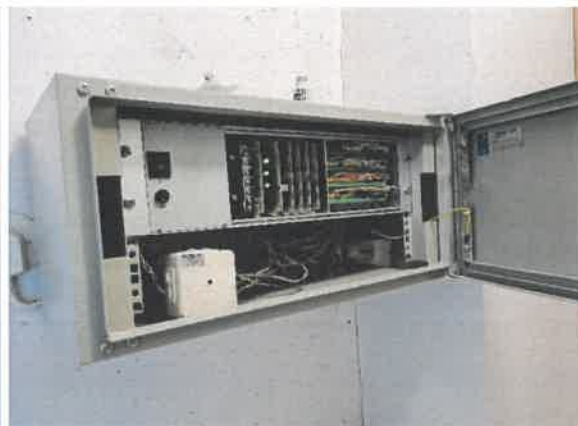
Kuva 61: B-rapun SAVE keskusyksikkö.

**Kuntoluokka:** 2 välttävä, elinkaari lopussa

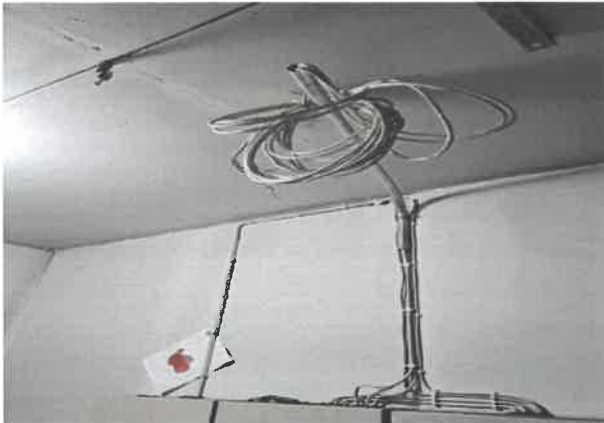
Kuva 62: Purettuja rakennusautomaatio johtoja
