## **KIINTEISTÖN KUNTOARVIO**

Puljonki Oy, toimisto ja tuotantotilat  
Vepsänjoentie 10  
83900 Juuka  
joulukuu 2022

9.3.2023

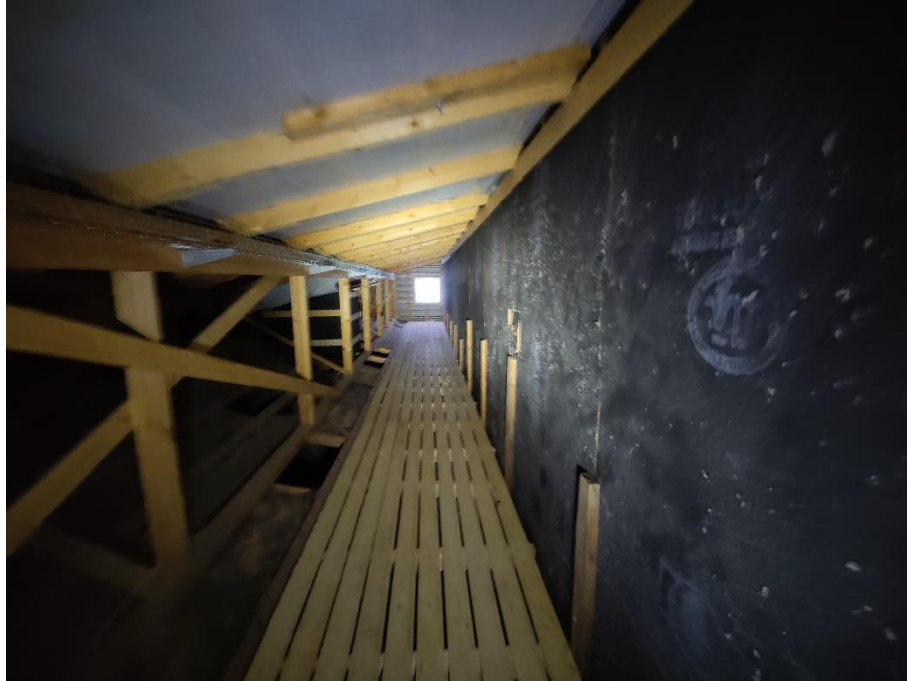
**Kuva 3/RAK.** Yleiskuvaa varasto-osan yläpohjatilasta.

*Yläpohjan kunto tulee tarkastaa toimisto-osalla.*

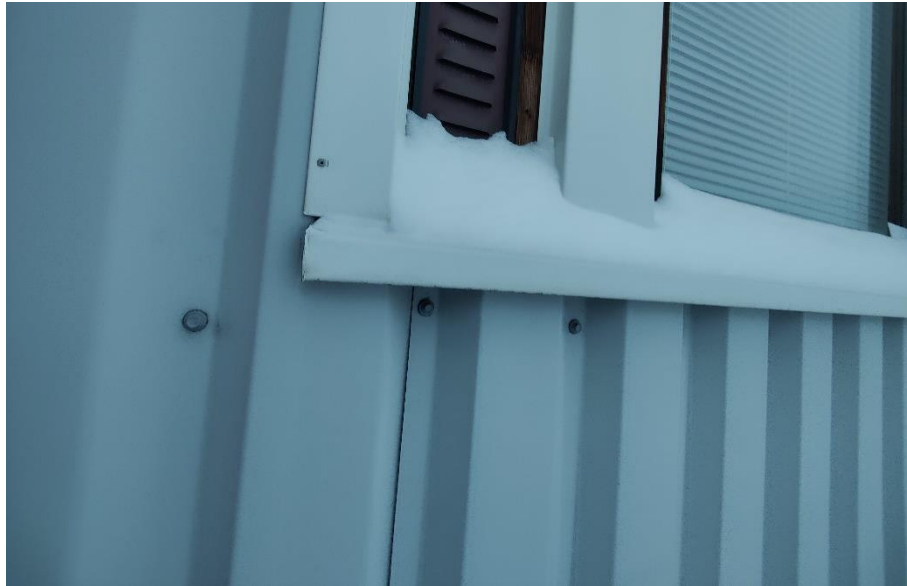
**Kuva 5/RAK.** Yleiskuva julkisivupinnoitteesta.

*Peltiverhouksen huoltotoimenpiteet (kiinnikkeiden tarkastus ja uusinta) 5...10 vuoden välein.*

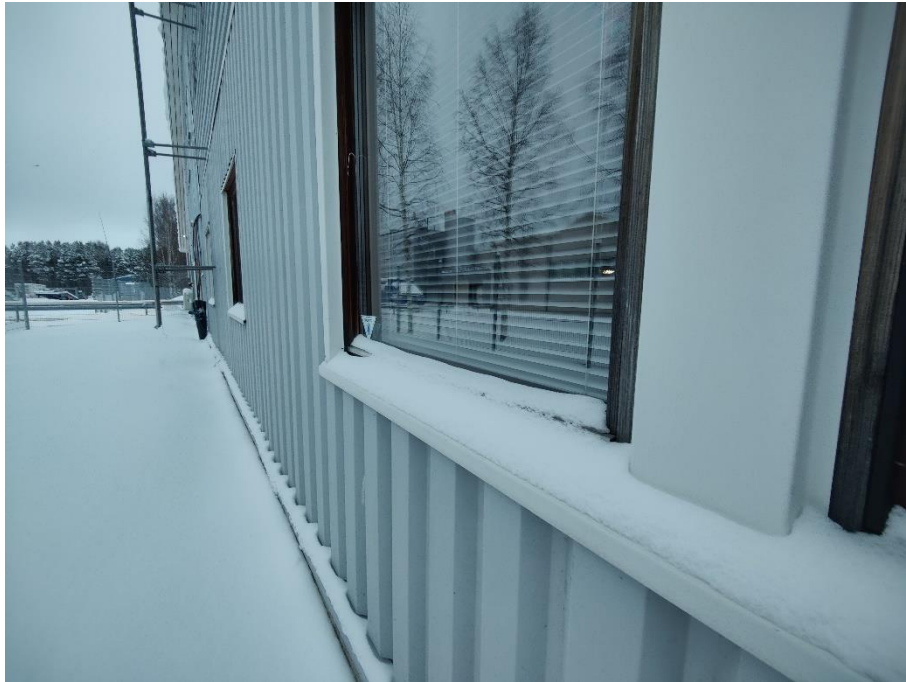
**Kuva 6/RAK.** Yleiskuva rakennuksen ikkunoista.

*Ikkunoiden tiivisteet on suositeltavaa uusida. Ohjearvoisesti ikkunoiden tiivisteet on suositeltavaa uusida 3...12 vuoden välein.*

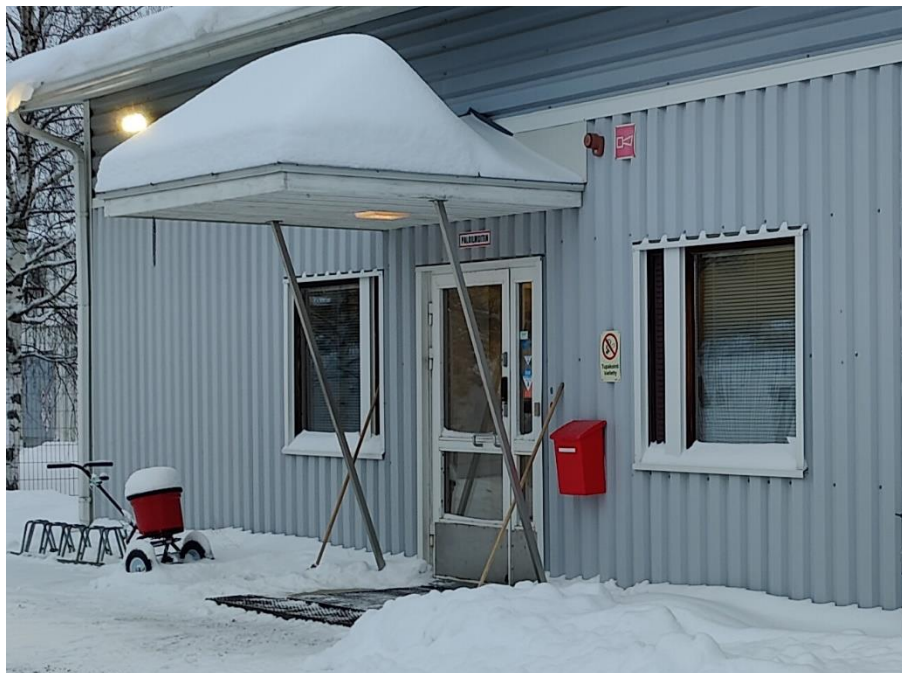
**Kuva 7/RAK** Pääsisäänkäynnin ulko-ovi.

*Toimiston ulko-oven tiivisteiden uusiminen ja ovilehden säätö.*

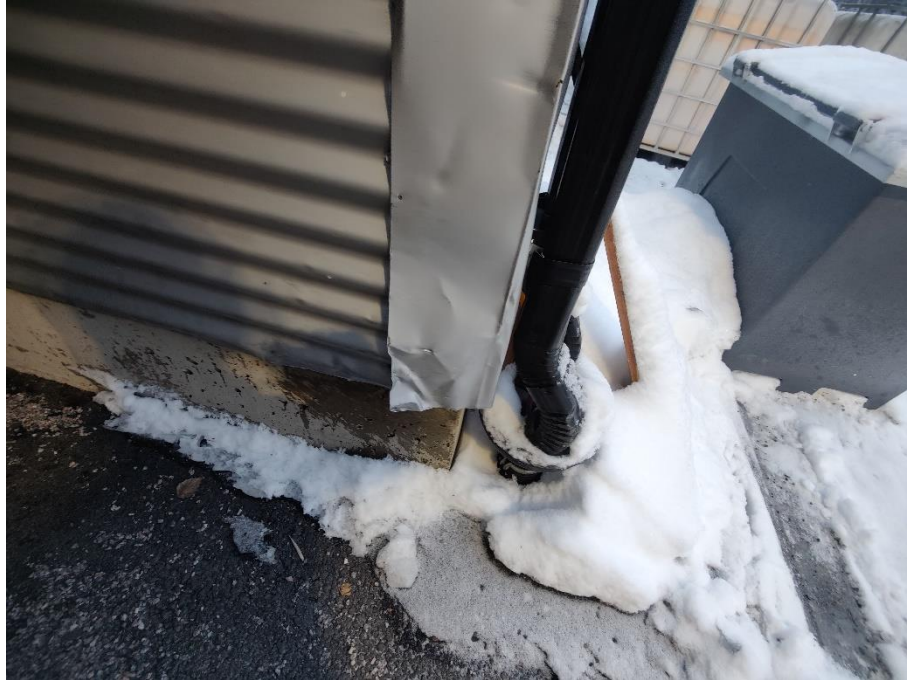
**Kuva 19/RAK.** Kattovedet on ohjattu syöksytorvin ja rännikaivoin pois rakennuksen vierustalta.

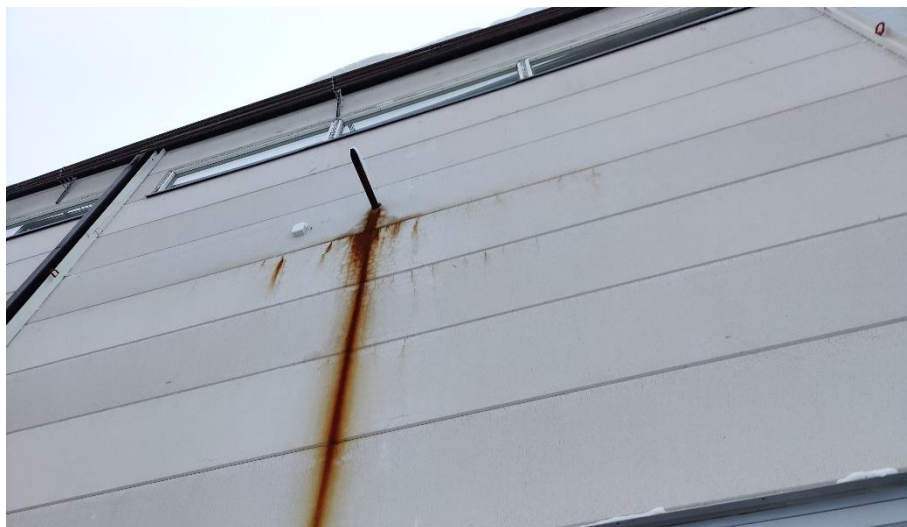
**Kuva 31/RAK.** Valumajälki ulkoseinän läpiviennin kohdalla.

*Siporex-julkisivun peruskorjaus todettujen halkeamien, murtumien ja rapautumien kohdalta.*

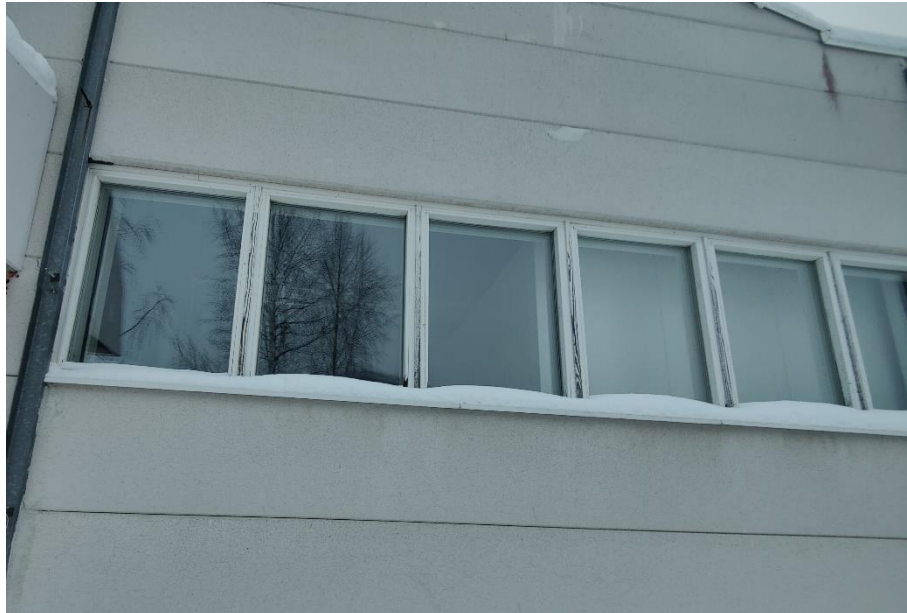
**Kuva 32/RAK.** Ikkunat uudella keitto-osalla.

*Ikkunoiden tiivisteraot on suositeltavaa uusia ja puitteet huoltomaalata. Ikkunoiden peruskorjaukseen tulee varautua lähivuosina. Ohjearvoisesti ikkunoiden tiivisteet on suositeltavaa uusia 3...12 vuoden välein.*

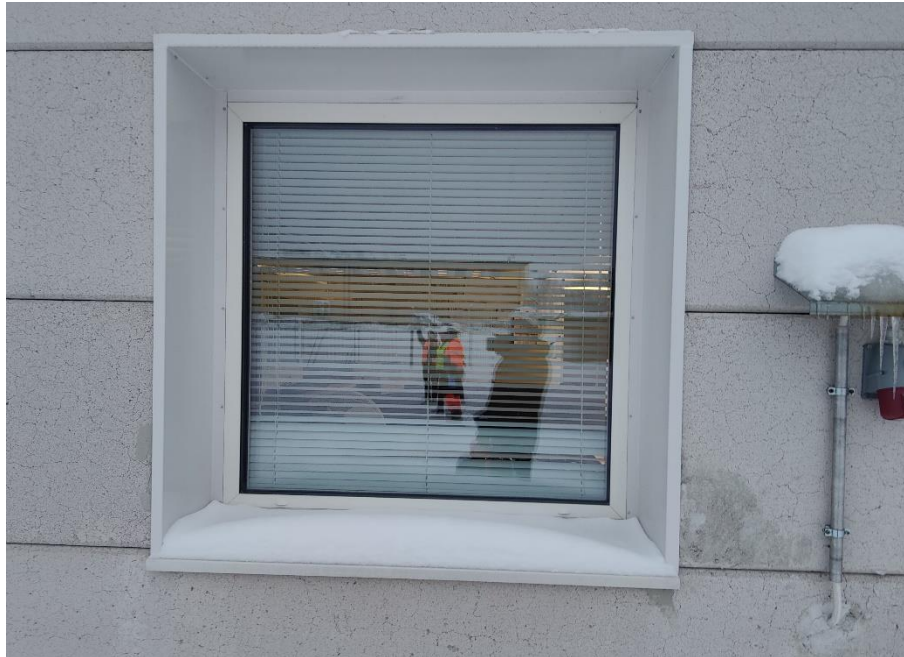
**Kuva 33/RAK.** Yleiskuvaa toimisto-osan (A-osa) ikkunoista.

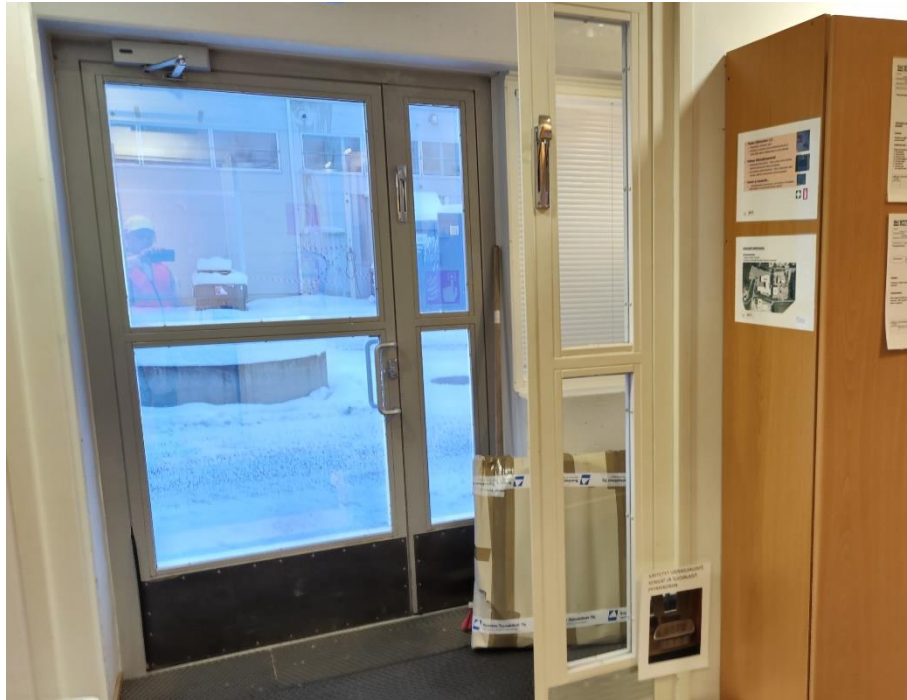
**Kuva 34/RAK.** Yleiskuva toimisto-osan ulko-ovesta.

*Ulko-ovien tiivisteet tulee uusida. Ovityypistä riippuen ulko-ovien tiivisteet on suositeltavaa vaihtaa ja ovet huolto maalata 10...20 vuoden välein.*

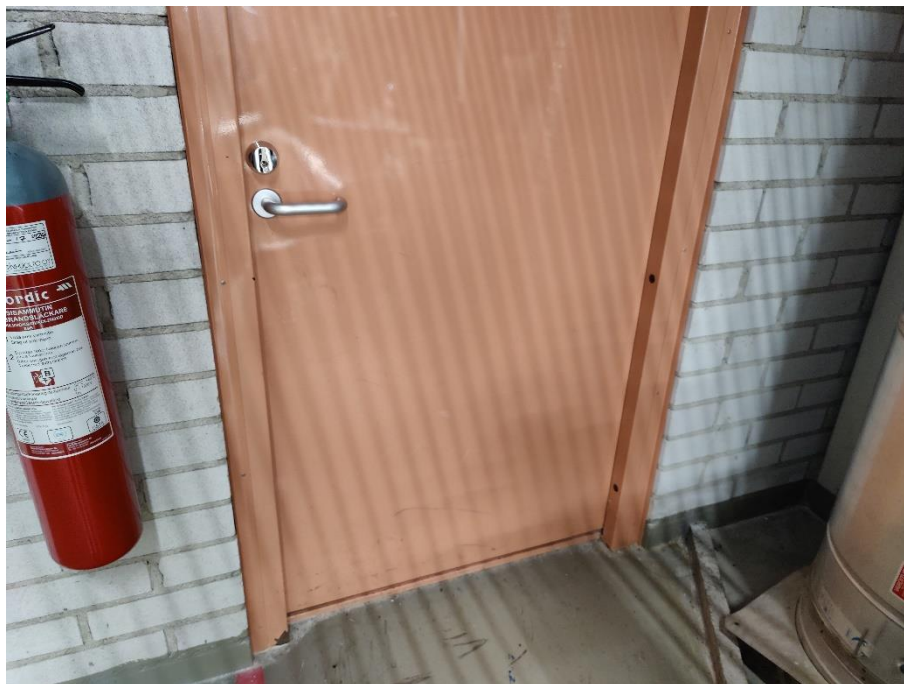
Väliovet ovat pääosin hyväkuntoisia. Käytävän ja uuden keitto-osaston välisen palo-oven peitekilven kiinnitys sekä tiivisteraot ovat epätiivit.

**Kuva 37/RAK.** Yleiskuvaa tuotantotilojen metalliovesta.

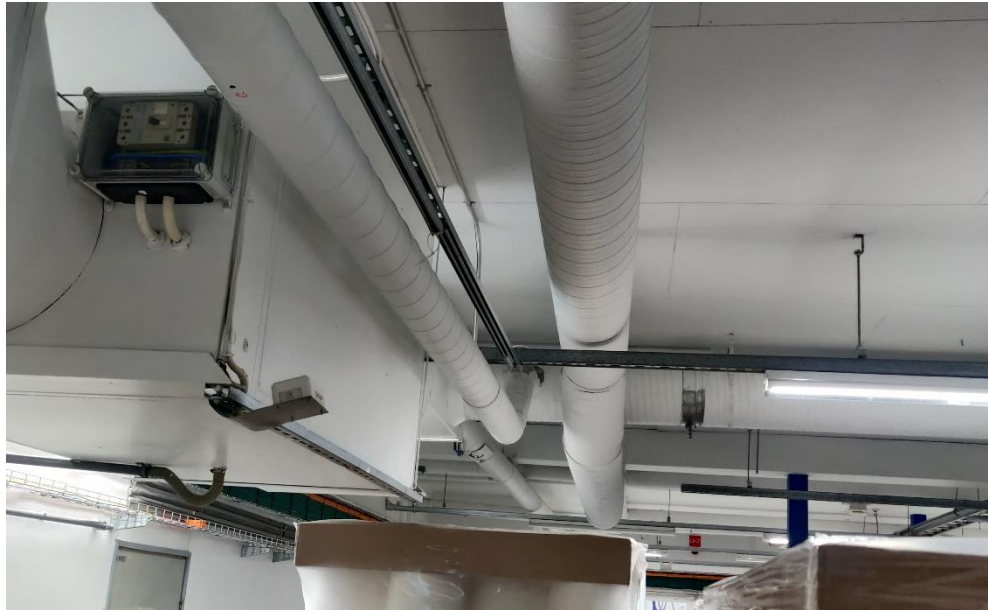
Kuva 1/LVI Toimistorakennuksen toinen alkuperäinen IV-kone sijaitsee varastotilassa

- Tulo- ja poistoilmakoneiden suodattimien vaihdot ja koneen sisäpuolinen puhdistus sekä tarkastus vähintään 2 kertaa vuodessa.
- Alkuperäisien tulo- ja poistoilmakoneiden puhaltimien uusimiseen tulee varautua.
- Alkuperäisien tulo- ja poistoilmakoneiden sulkupeltien uusimiseen tulee varautua

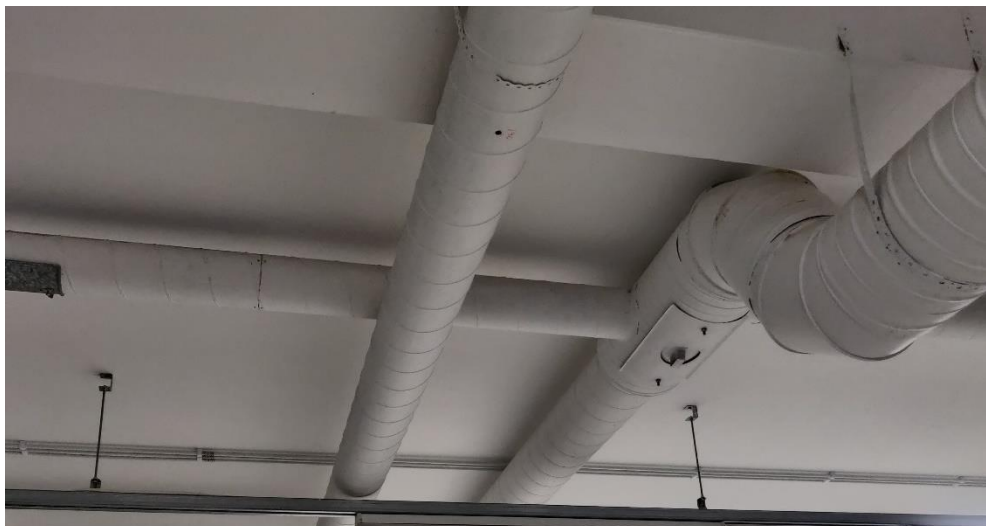
Kuva 4/LVI Toimistorakennuksen kanavisto on hyvässä kunnossa

- Toimistorakennuksen säätö- ja sulkupeltien uusiminen 5 v sisällä
- Toimistorakennuksen äänenvaimentimien kunnan tarkastaminen sisäpuolelta seuraavan nuohouksen yhteydessä

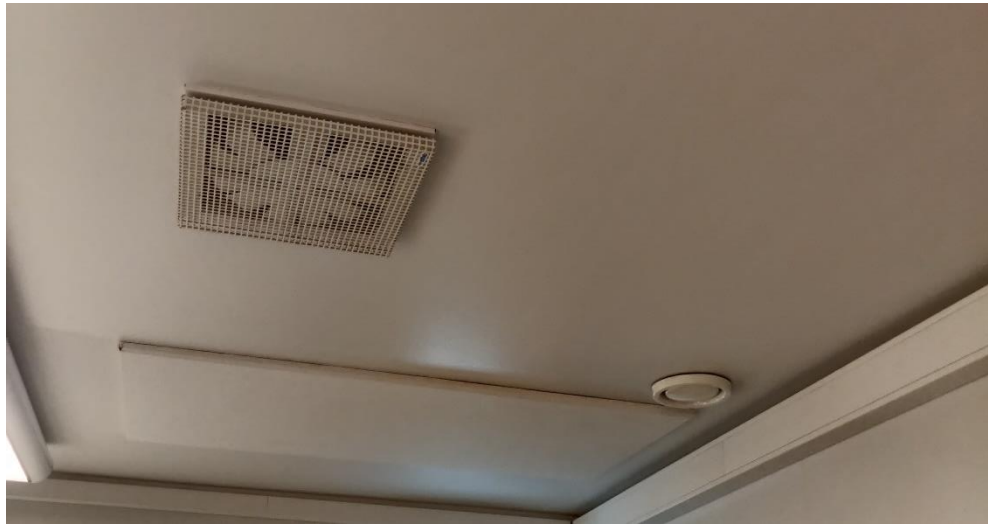
*Kuva 5/LVI Toimistotilojen tulo- ja poistoilmanvaihdon päätelaitteet.*

- *Tuloilmapäätelaitteiden puhdistus seuraavan nuohouksen yhteydessä*
- *Säätöpeltien uusiminen 5 v sisällä*

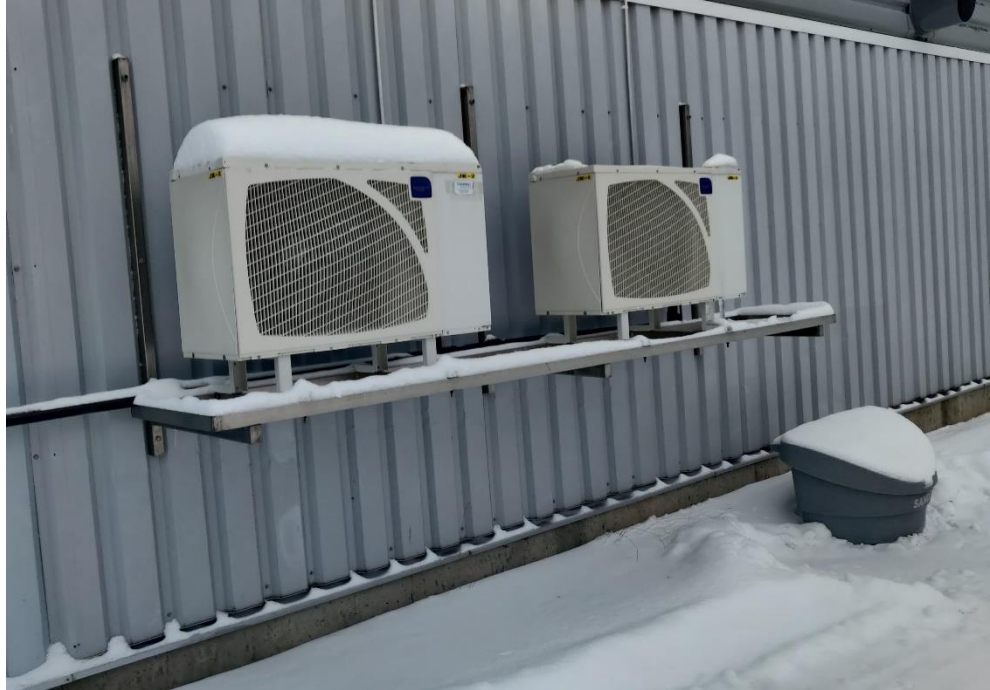
Kuva 6/LVI Jäähdytysjärjestelmän ulkoyksiköt

- Vuosittaiset tarkastukset ja huollot

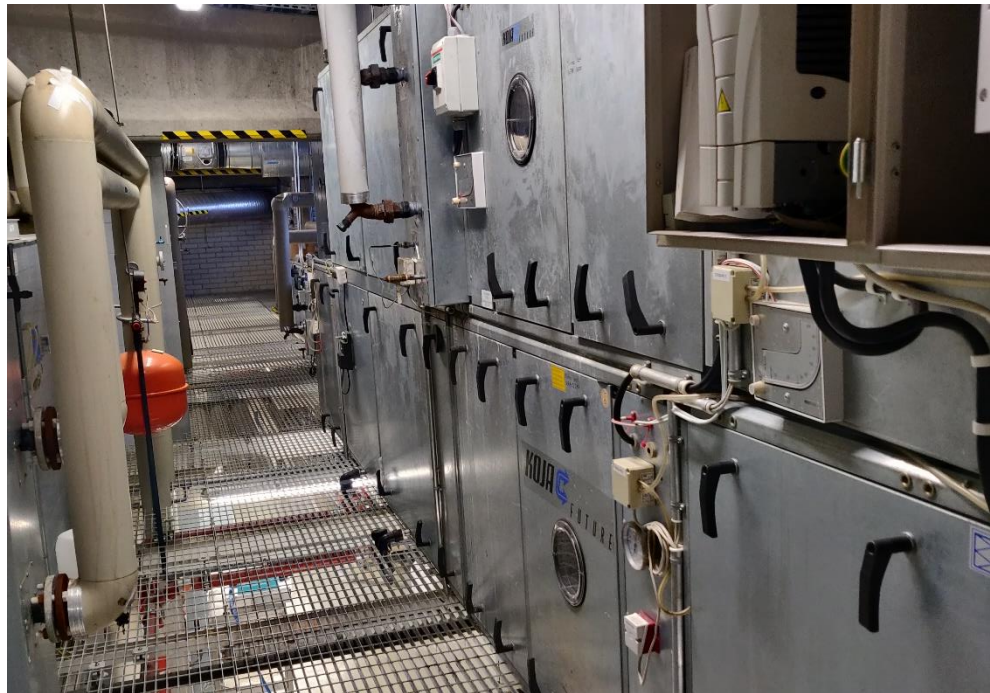
käytettävissä järjestelmästä. Ilmanvaihtokoneiden palvelualueista ei ollut käytettävissä päivitettyä paikannuskaaviota. Aistinvaraisien havaintojen perusteella ilmanvaihtokoneet olivat pääsääntöisesti kelvollisessa kunnossa. Käyttäjältä saatujen tietojen mukaan ilmanvaihtokoneiden teknisessä kunnossa ei ole havaittu merkittäviä puutteita. Rakennuksen käsiteltävä ilma on sen lämpötila ja kosteus huomioiden rasitusluokaltaan vaikea. Tästä syystä ilmanvaihtokoneiden puhaltimien, LTO-järjestelmien, lämmitys- ja jäähdytyspattereiden sekä sulku / säätöpeltien tekninen käyttöikä on n. 15 v. Ilmanvaihtokoneet tulee tarkastaa säännöllisesti suodattimien vaihdon yhteydessä. Rakennuksessa on lisäksi käytössä erillispoistoja, joiden tarkkaa lukumäärää ei lähtötietojen ja tämän kuntoarvion yhteydessä pystytty määrittelemään.

*Kuva 16/LVI Ilmanvaihtokoneet ovat kokonaisuudessaan kelvollisessa kunnossa*

- *Tulo- ja poistoilmakoneiden suodattimien vaihdot ja koneen sisäpuolinen puhdistus sekä tarkastus vähintään 2 kertaa vuodessa.*
- *Alkuperäisien tulo- ja poistoilmakoneiden puhaltimien uusimiseen tulee varautua.*
- *Alkuperäisien tulo- ja poistoilmakoneiden LTO-järjestelmien uusimiseen tulee varautua.*
- *Alkuperäisien tuloilmakoneiden lämmitys- /jäähdytyspattereiden uusimiseen tulee varautua*
- *Alkuperäisien tulo- ja poistoilmakoneiden sulkupeltien uusimiseen tulee varautua*

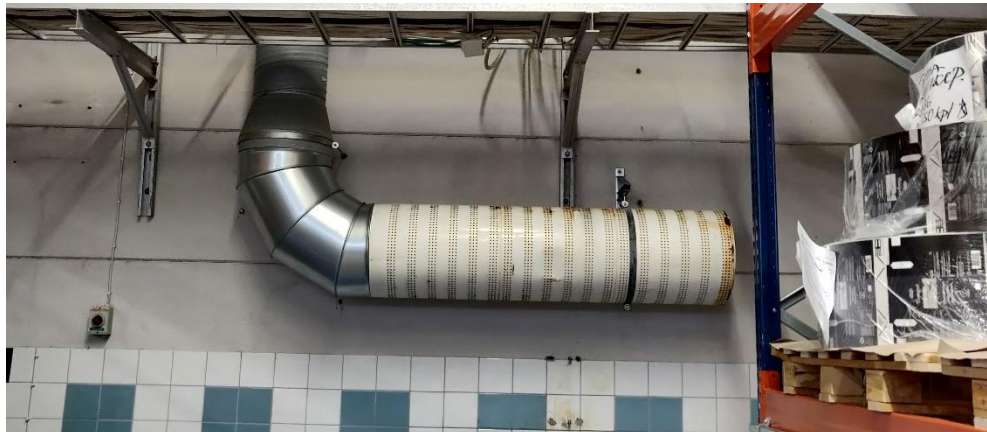
*Kuva 21/LVI Osa tuotantotilojen tuloilmapäätelaitteista on ruostunut*

- *Ruostuneiden päätelaitteiden uusiminen tuotantotilojen puolella*
- *Tuloilmapäätelaitteiden puhdistus seuraavan nuohouksen yhteydessä*
- *Säätöpeltien uusiminen 5 v sisällä*

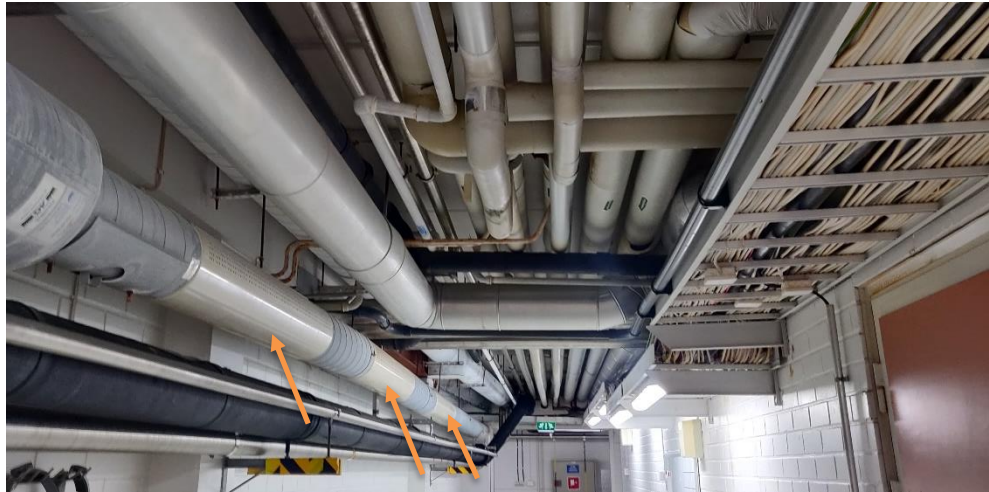
Kuva 22/LVI Käytävän tuloilmanjako ei ole toteutettu optimaalisesti

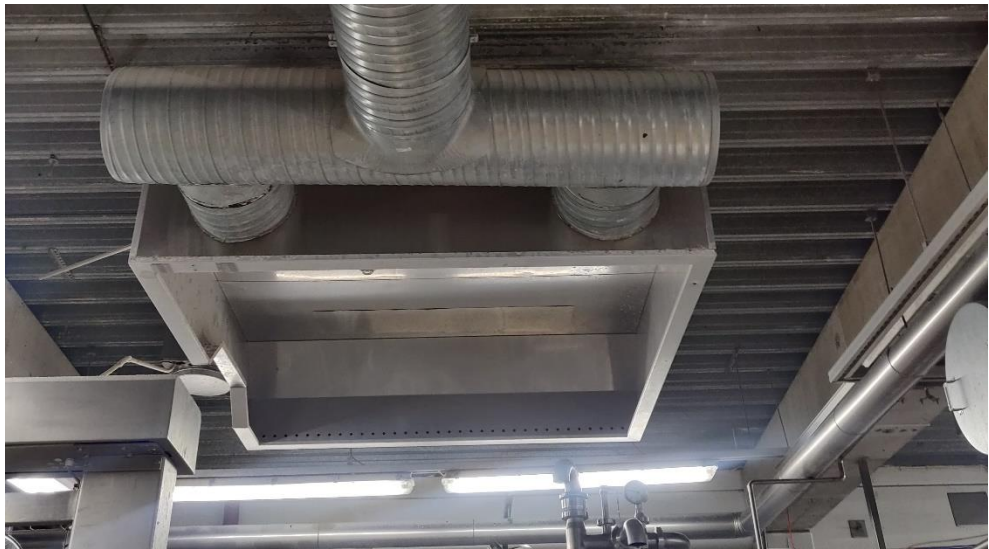
Kuva 23/LVI Poistoilmahuuvut ovat pääsääntöisesti hyvässä kunnossa

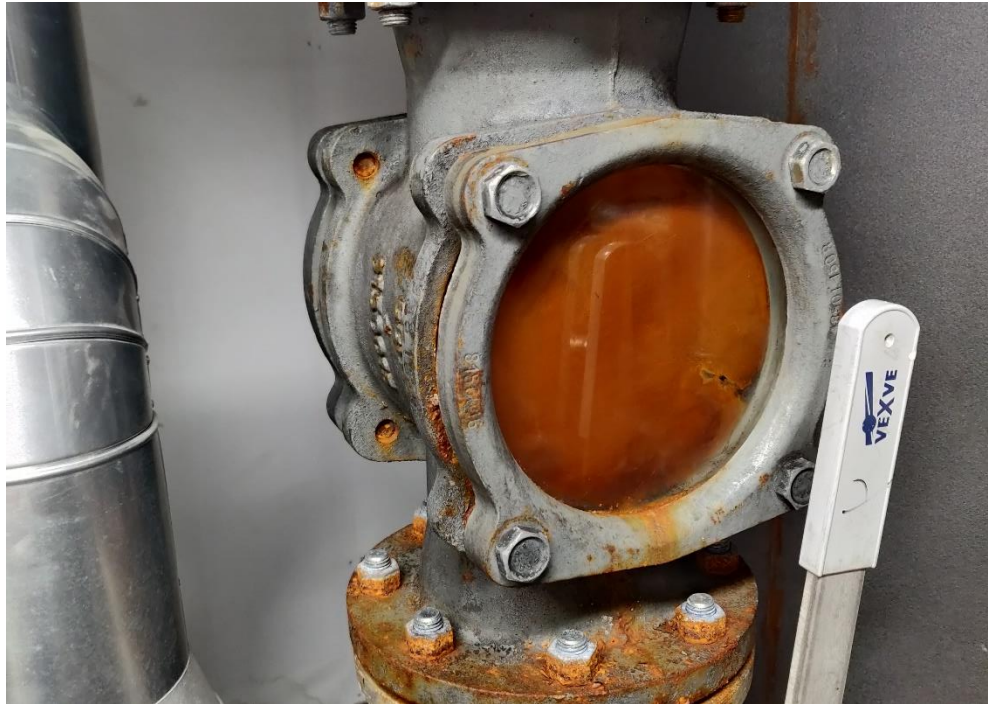
*Kuva 26/LVI Jäähdytysjärjestelmän näkölasi*

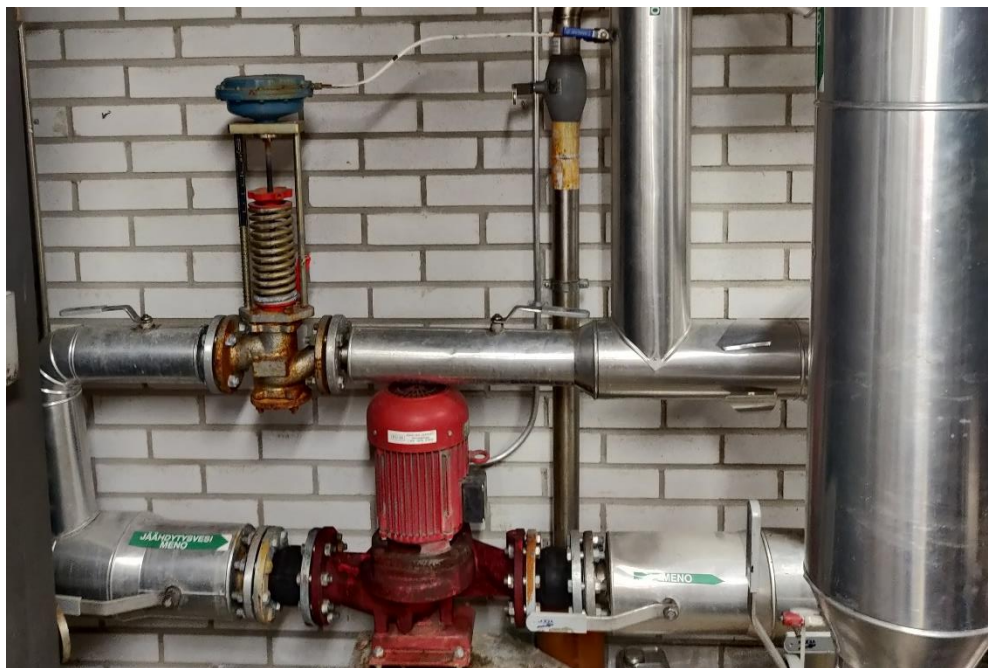
*Kuva 27/LVI Kiertovesipumppujen ja venttiilien toiminta tarkastetaan säännöllisesti ja uusitaan tarvittaessa*

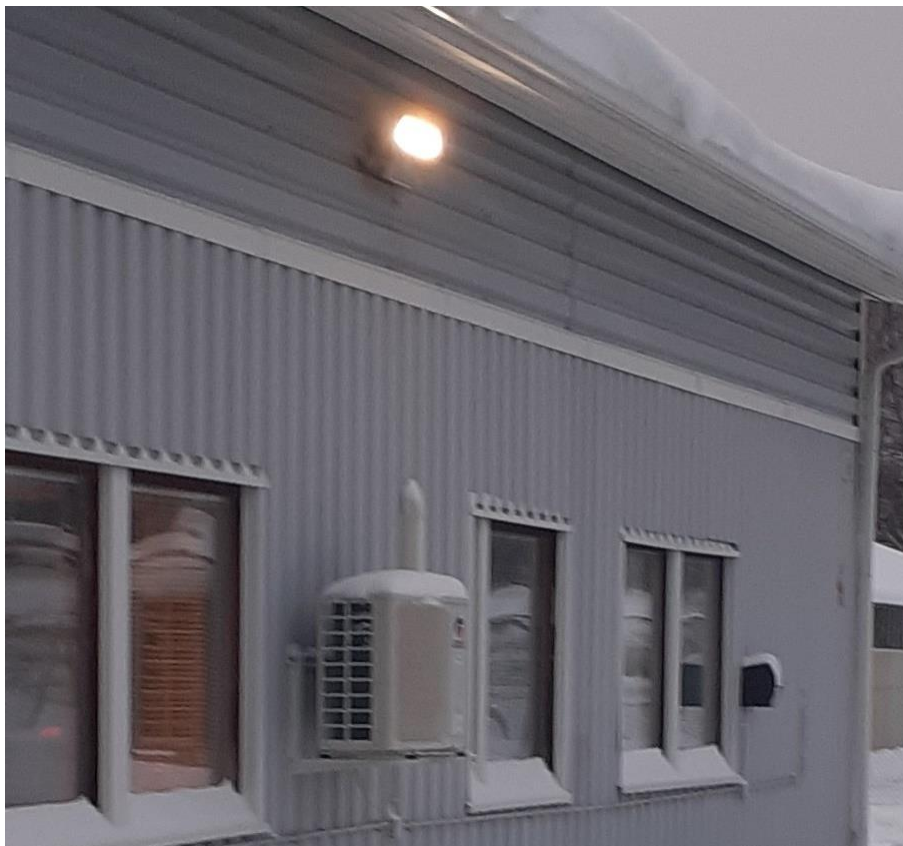
Kuva 1/SÄHKÖ Toimistorakennuksen seinävalaisin.

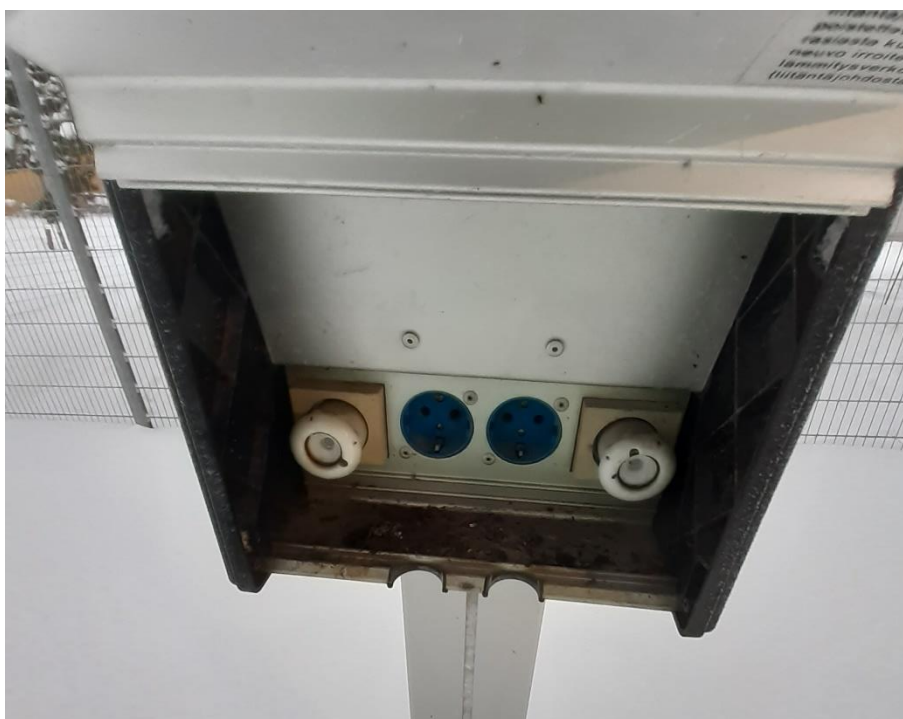
Kuva 2/SÄHKÖ. Alkuperäinen autolämmityskotelo.

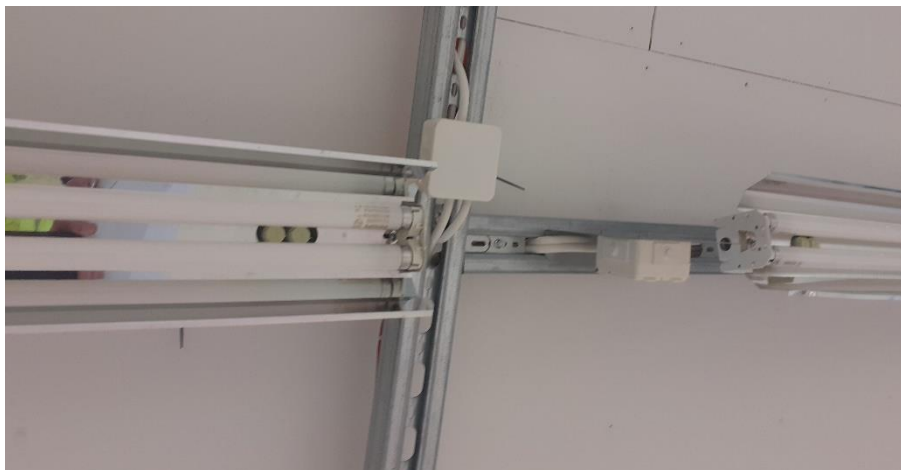
Kuva 5/SÄHKÖ. Rikkinäinen loistevalaisin.

- *Tuotantotilojen valaistus on syytä korvata led-valaisimilla. Tällöin saadaan tehokas jokaisen alueen kohdekohtainen valaistusvoimakkuus huomattavasti pienemmillä käyttökustannuksilla eikä lamppujen vaihtoa ja huoltoa enää tarvita.*
- *Konttoritilojen loistevalaisimet ovat myös elinkaaren loppusuoralla joten vaihto led-valaisimiin edessä.*

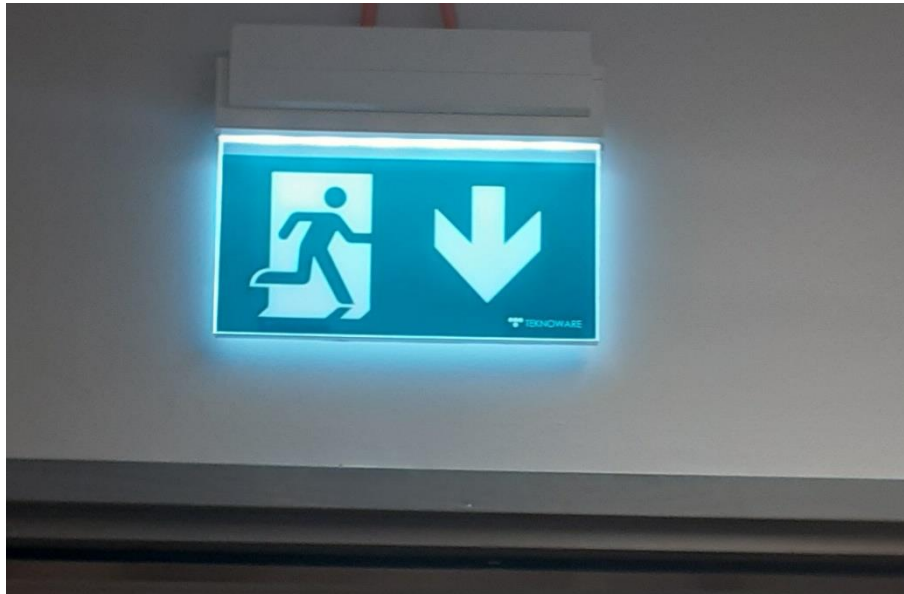
Nykytilanne: Kiinteistössä on led-turva- ja merkkivalaisimet. Kuva 7

Kuva 7/SÄHKÖ. Hätäpoistumistie valaisin.

*Ei toimenpiteitä.*
