# Liperin Myllymiljö

Suppea rakennushistoriallinen selvitys

Aavakax Oy

Kesäkuu 2021-Helmikuu 2022

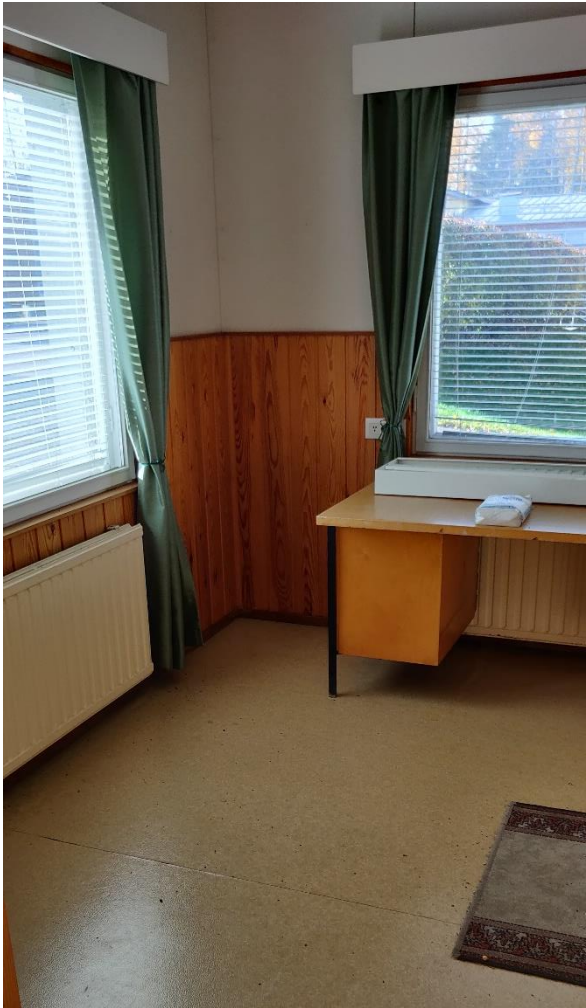
*Kuva: Rakennus kuvattuna syksyllä 2021 sisäpuolen toimistotiloista. Sisäpinnat ovat vuodelta 1984. Aavakax Oy:n arkisto.*

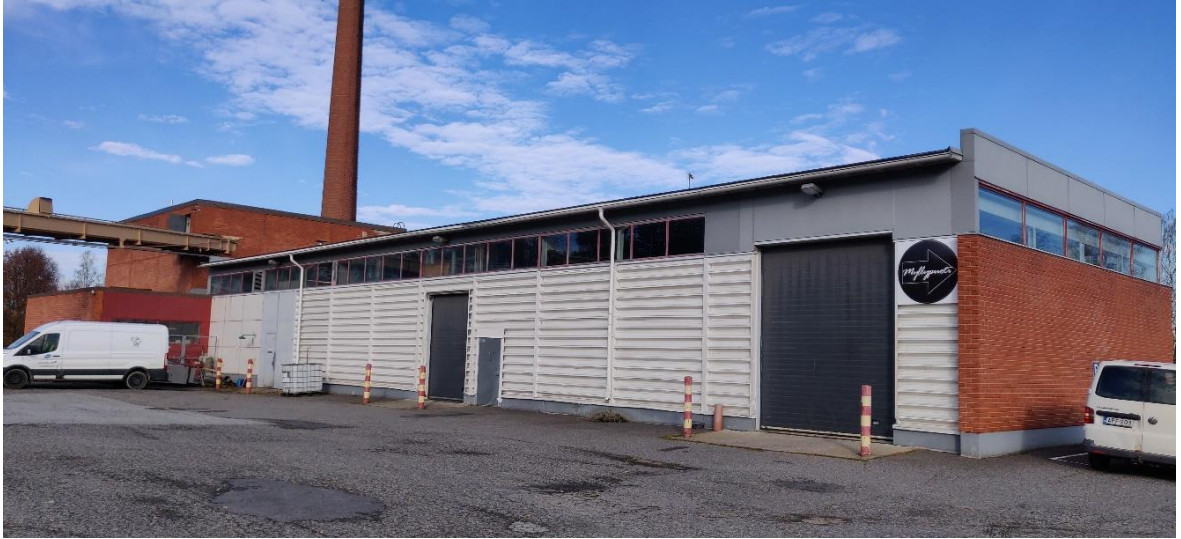
*Kuva: Rakennus kuvattuna syksyllä 2021 takapuolen hallin puolelta. Lähde: Aavakax Oy:n arkisto.*

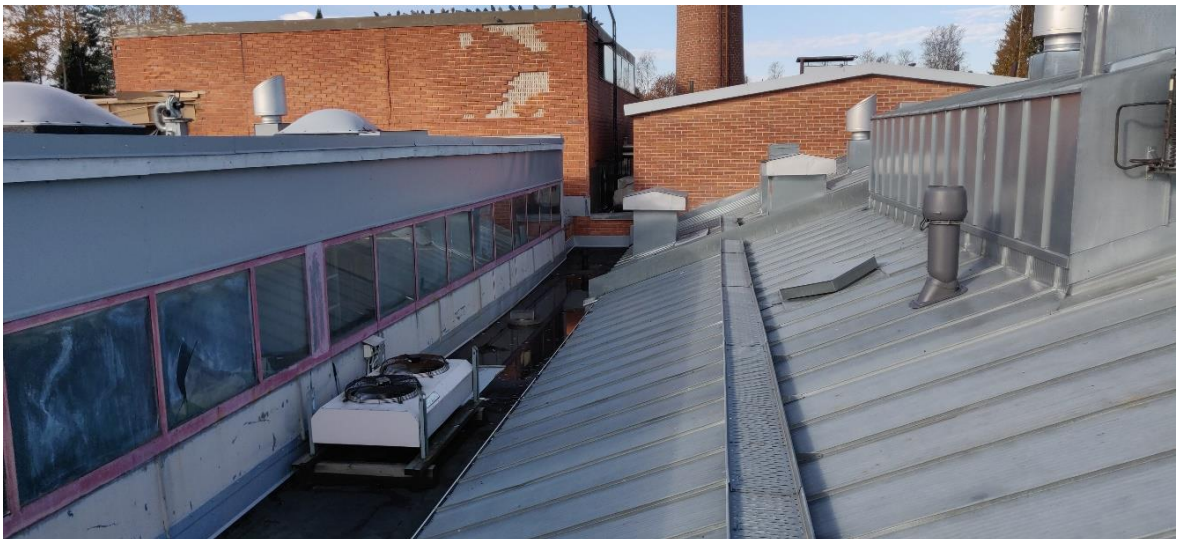
*Kuva. Rakennuksen vesikaton liittymärakenteita kuvattuna syksyllä 2021. Oikealla myymälä osa, vasemmalla kylmä varasto ja edessä punatiiliverhotut lämpölaitoksen rakennukset. Aavakax*

- Ilmanvaihtojärjestelmän parantaminen ja peruskorjaus lämmöntalteenotolla energiatehokkuuden parantamiseksi.
- Lämpölaitoksen kohdalla kellarikerroksen perusmuuri- ja alapohjarakenteiden kosteusvauriokorjaukset.
- Lämpölaitoksen alueella tiilijulkisivuverhouksen laajat korjaus- ja huoltotoimenpiteet pakkasrapautumisesta ja terästen korroosivaurioista johtuen.
- Yläpohjan läpivientien tiivistäminen ja lisälämmöneristäminen energiatehokkuuden parantamiseksi.
- Sadevesijärjestelmän uusiminen koko rakennuksen alueella.

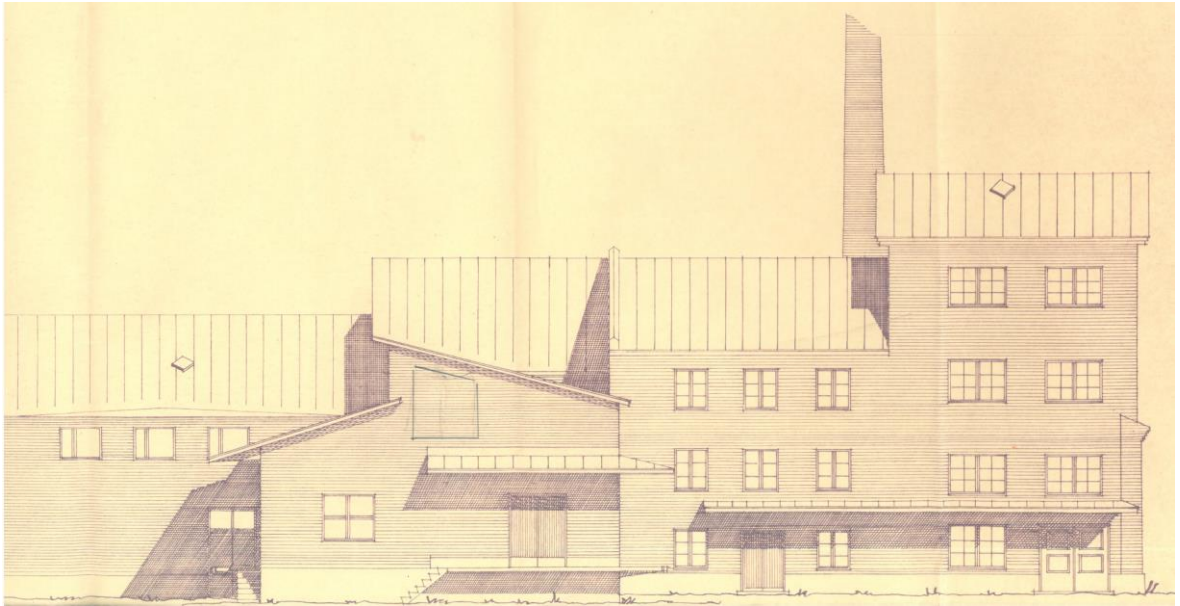
Kuva: Rakennuksen julkisivu 1957 kun lisärakennuksen ja laajennuksesta tehtiin suunnittelua. Kuvan oikeassa nurkassa oleva myllysiiven 4.kerroksien osa tuhoutui tulipalossa 1962 ja rakennusta mataloitettiin yhtenäiseksi 3.kerroksiseksi korjausten yhteydessä ja samanaikaisesti rakennettiin kokonaan uusi myllyrakennus viereen 1963. Lähde Rakennuslupapiirustukset 6.4.1957, Aavakax Oy:n arkisto.

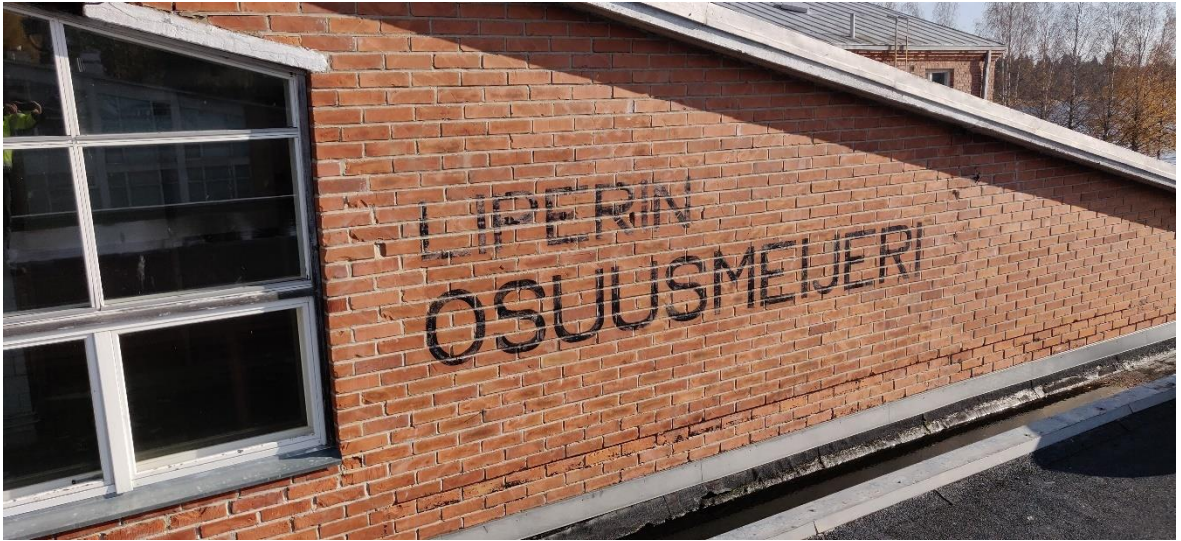
*Kuva: Meijerirakennuksen julkisivua, vanha teksti säilynyt julkisivussa hyväkuntoisena. Kuva vuodelta 2021. Lähde: Aavakax Oy:n arkisto.*
