TUTKIMUSSELOSTUS

ENON TERVEYSASEMA

Enontie 52

25.8.2014

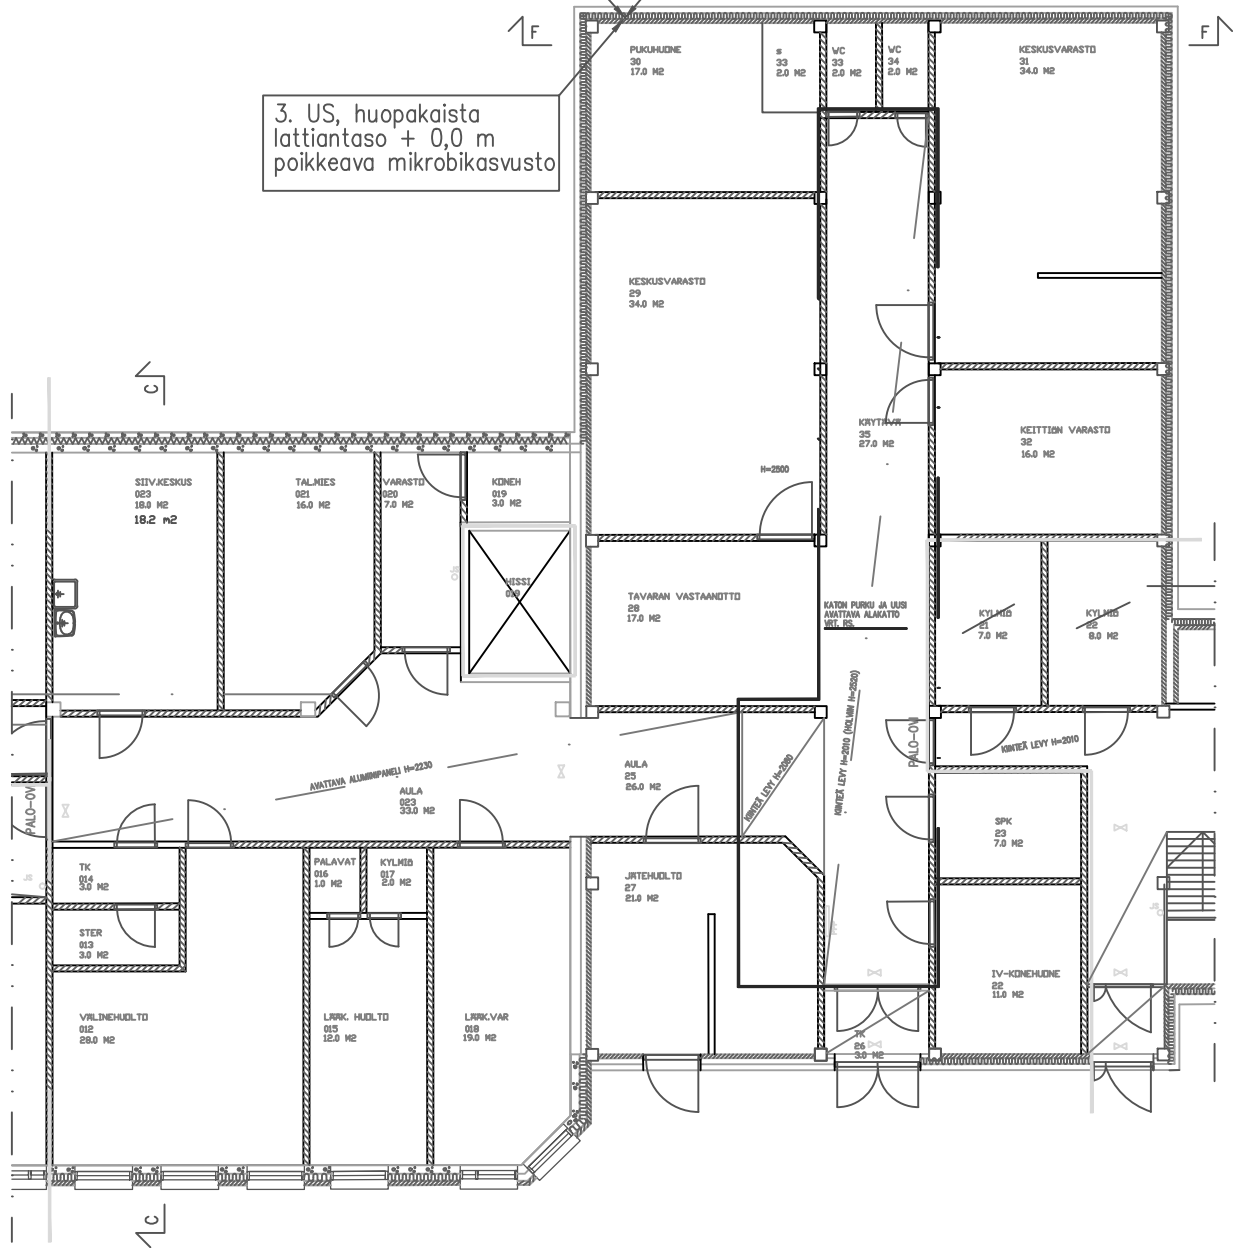
1. US, mineraalivilla
lattiantaso + 0,0 m
normaali mikrobikasvusto

3. US, huopakaista
lattiantaso + 0,0 m
poikkeava mikrobikasvusto

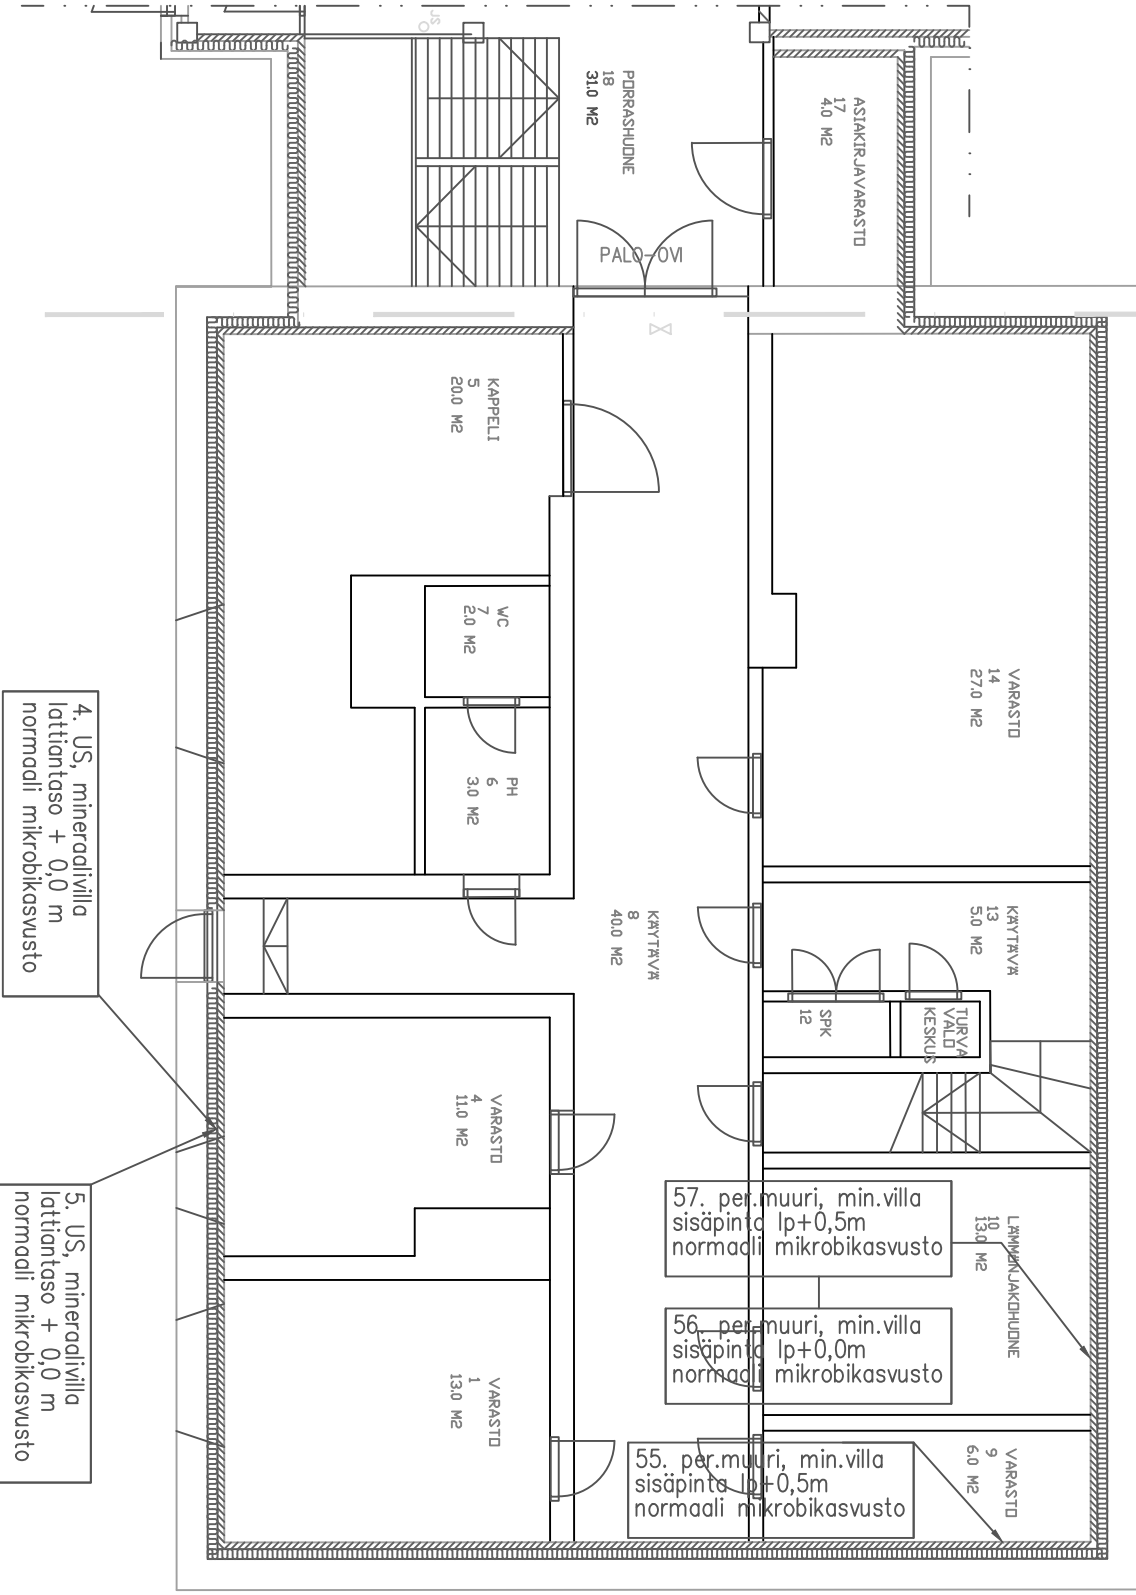
Rakennuskohde Enontie 52 81200 ENO	Tekijä MM	Muutos	A005
	Päiväys 23.7.2014		
  INSINÖÖRITOIMISTO 2K OY Penttilänkatu 1 A, 80220 Joensuu 020 734 6221	Sisältö C-osa, varasto yms.tilat

4. US, mineraalivilla
lattiaantaso + 0,0 m
normaali mikrobikasvusto

5. US, mineraalivilla
lattiaantaso + 0,0 m
normaali mikrobikasvusto

55. per.muuri, min.villa
sisäpinta lp+0,5m
normaali mikrobikasvusto

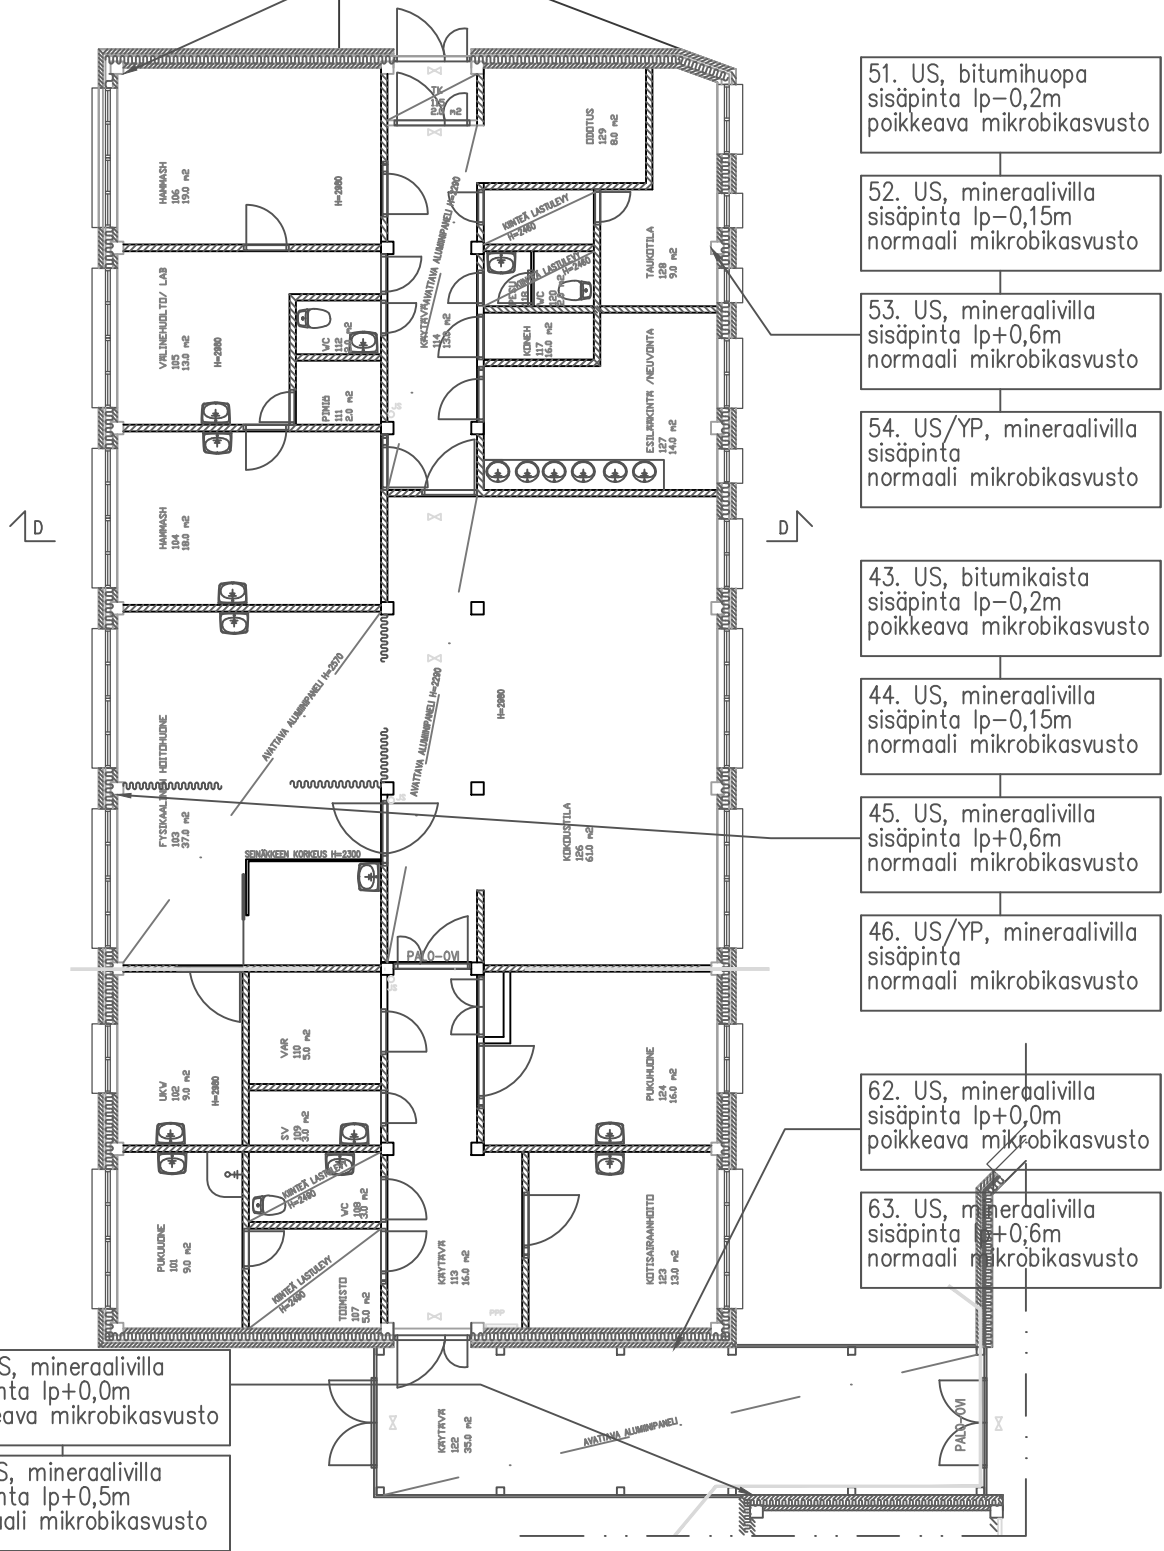
49. US, mineraalivilla sisäpinta lp+0,6m normaali mikrobikasvusto

50. US/YP, mineraalivilla sisäpinta poikkeava mikrobikasvusto

51. US, bitumihuopa sisäpinta lp-0,2m poikkeava mikrobikasvusto

52. US, mineraalivilla sisäpinta lp-0,15m normaali mikrobikasvusto
