Kiteen kaupunki
sivistyskeskus

Kiteen kaupungin kiinteistöjen liikuntatilojen kuntoselvitys

Liikuntapaikkasuunnitelma

1.11.2022

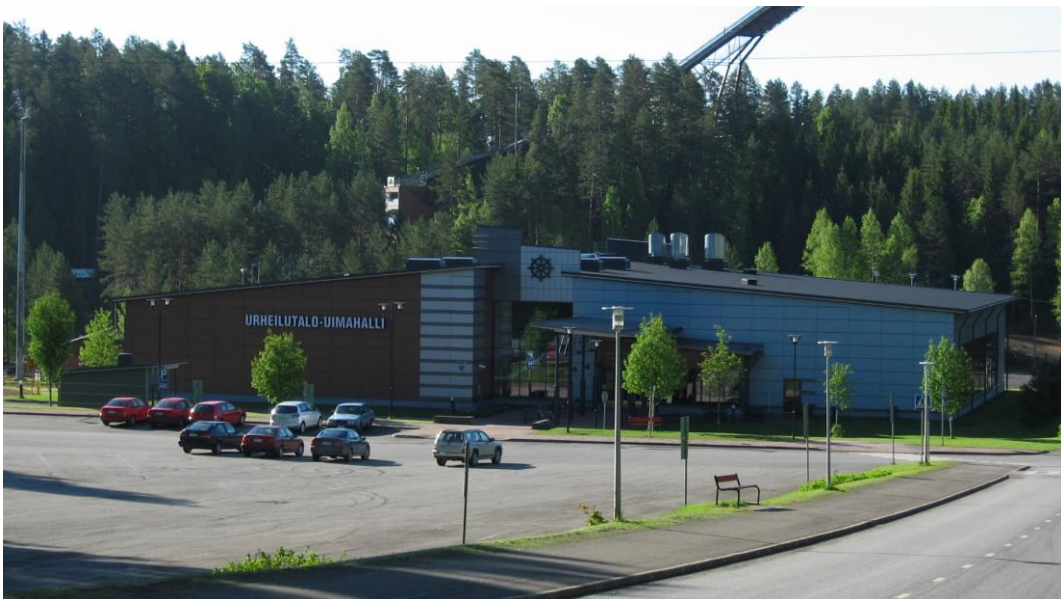
Kuva 1 Urheilutalo-uimahalli VesPeli

Ulkoseinien julkisivumateriaalina käytetyt peltikasetit ovat pääosin erinomaisessa kunnossa. Alumiiniovet ja -ikkunat ovat hyväkuntoisia. Sokkeli on pääosin hyväkuntoinen, mutta paikoitellen havaittavissa pieniä halkeamia tai rapautumia. Vesikaton kuntoa ei tällä katselmuksella tarkastettu. Kiinteistöllä sijaitseva erillISRakennus (jätetekatos) on kohtalaisessa kunnossa.

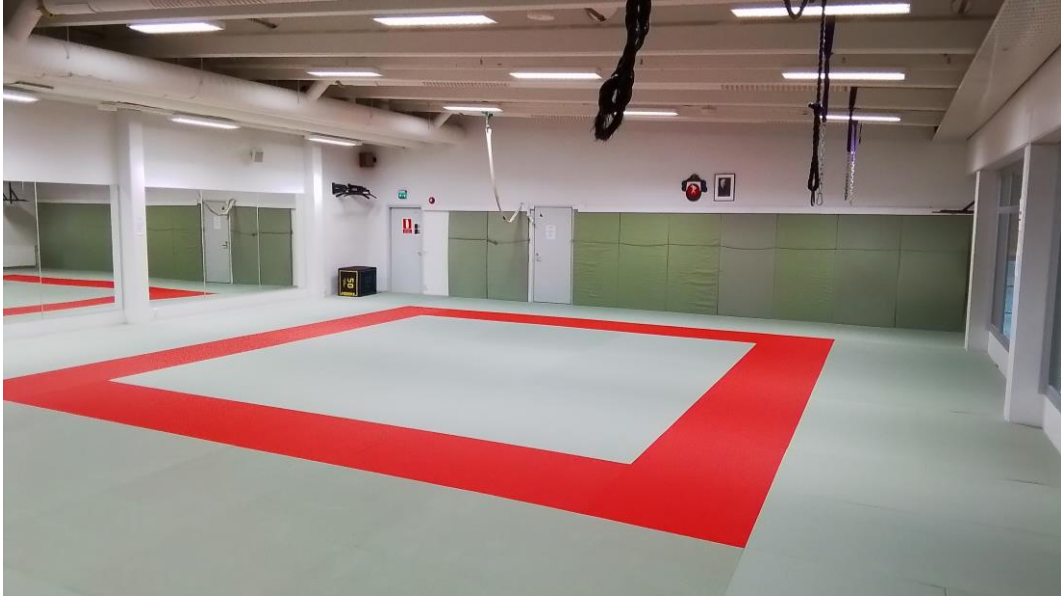
Lattian tatamit on uusittu vuonna 2020. Tila koetaan riittävän kokoiseksi ja käytännölliseksi. Tila on hyvin valaistu ja ilmanvaihto on riittävä. Tarvittavia korjaustoimenpiteitä ei havaittu.

Kuva 5 VesPelin ryhmäliikuntatila.

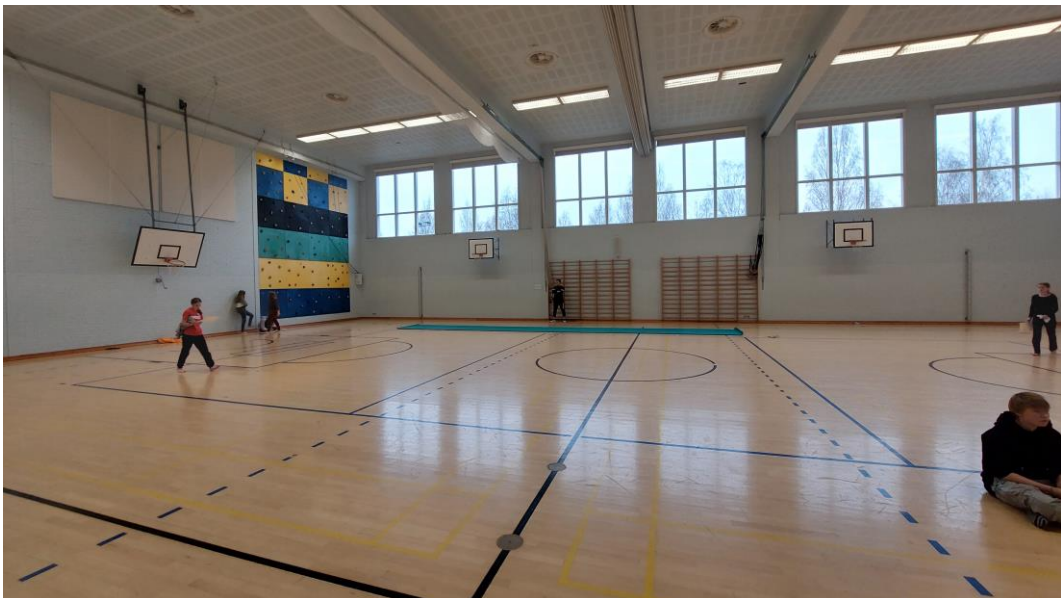
Liikuntasalin pinnat ovat kauttaaltaan hyvässä kunnossa. Ikkunat ja väliovet ovat hyväkuntoisia. Välittömiä korjaustoimenpiteitä ei havaittu. Myös pukuhuone- ja peseytymistilat vaikuttivat olevan hyvässä kunnossa.

Kuva 10 Arppen koulun liikuntasali

Käyttäjältä saadun tiedon mukaan seuraavan lattian lakkaamisen ja viivojen piirtämisen yhteydessä on tehtävä tenniskentän rajojen piirto, joka on jäänyt tekemättä edellisellä kerralla.

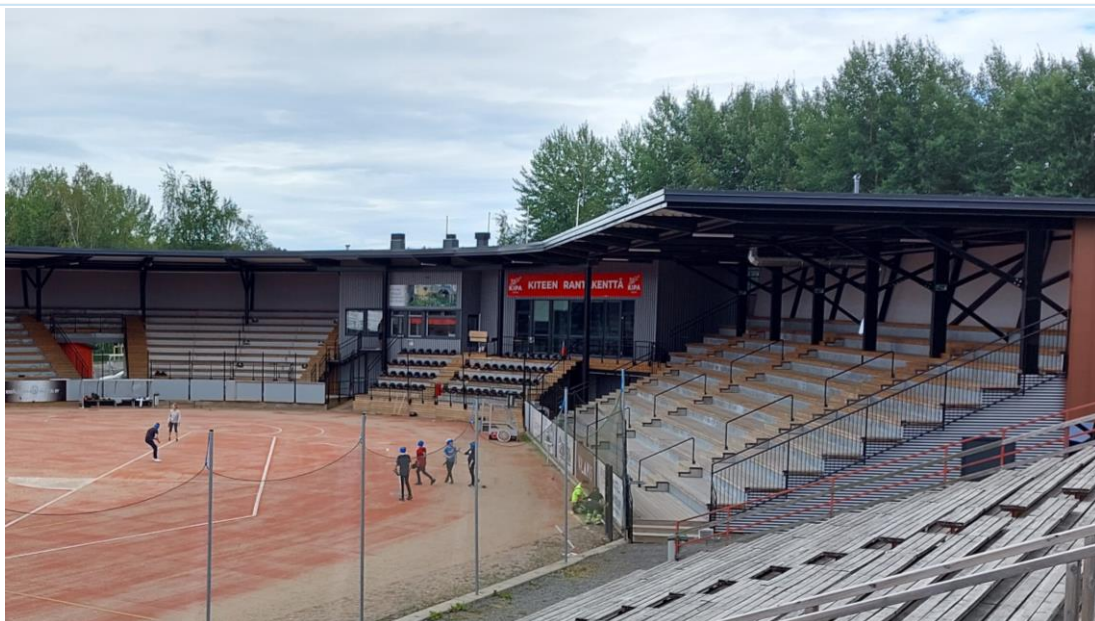
Kuva 13 Rantakenttä, pesäpallostadion. Huoltorakennus stadionin keskiosassa.

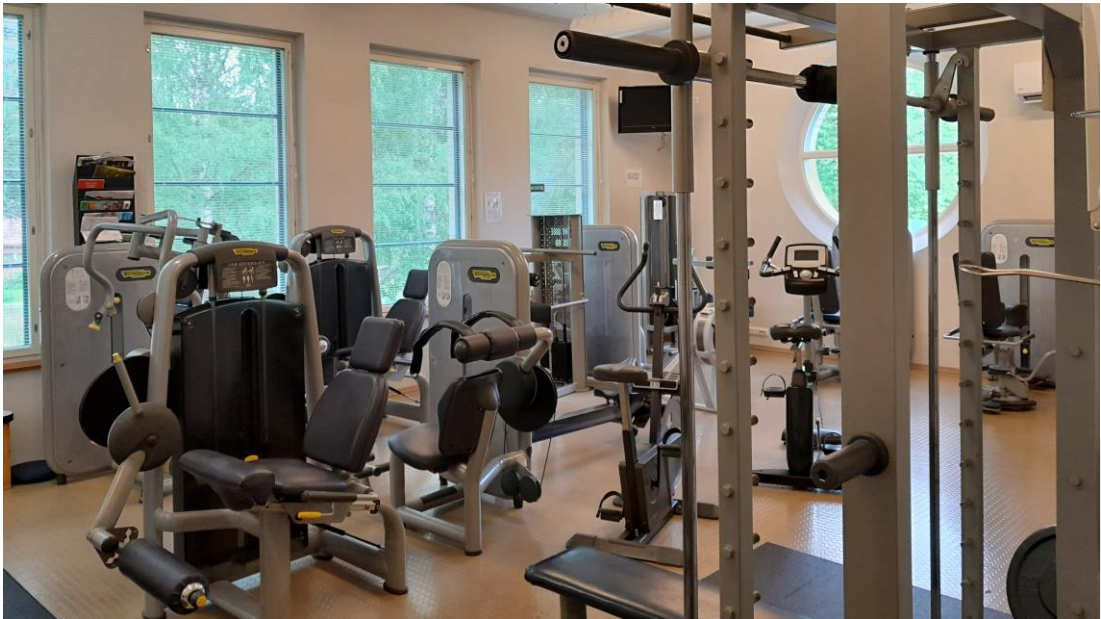
Tilat ovat väljät ja siistit. Pinnat erinomaisessa kunnossa. Valaistus on riittävä. Ei korjaustarpeita.

Kuva 18 Kesälahden paloaseman kuntosali.

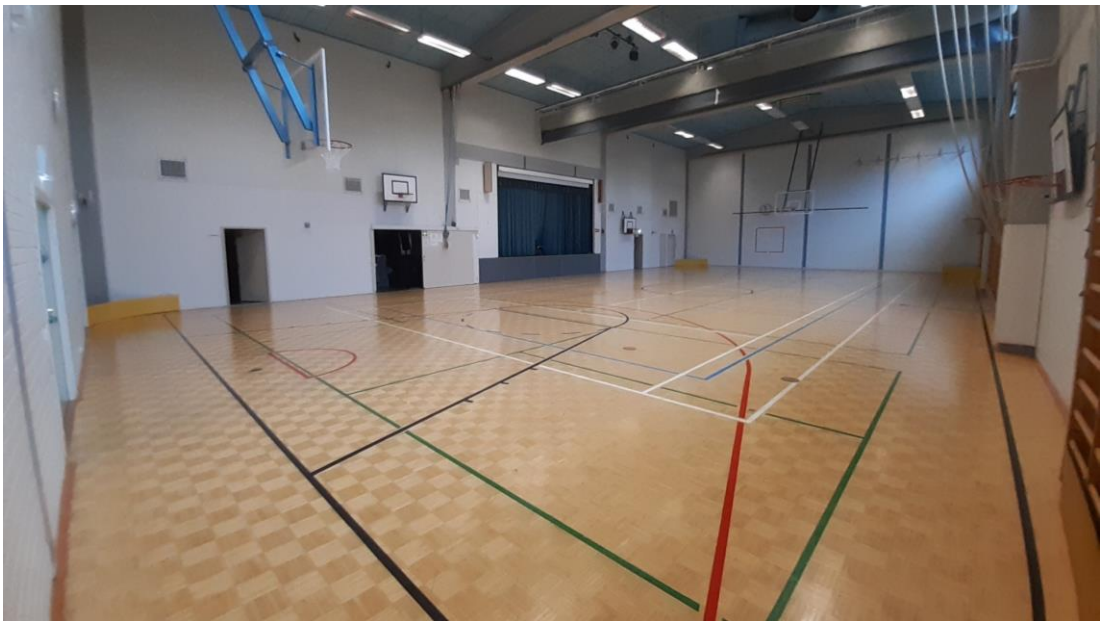
Liikuntasali ja sen oheistilat (pukuhuoneet, peseytymistilat, wc-tilat) ovat suurimmilta osin hyvässä tai kohtalaisessa kunnossa. Välittömiä korjaustarpeita ei havaittu katselmuksella.

Kuva 20 Koulun liikuntasali
