Kohde:	Rivitalo Paiholantie 45 A 53500 Lappeenranta
Tilaaaja:	Asianajotoimisto Kontturi&Co Oy Jyrki Piiparinen Kauppakatu 17 B 80100 Joensuu jyrki.piiparinen@kontturi.fi 040 520 0595
Toimeksianto:	Tehdä kohteen rakenteissa mahdollisesti olevien homevaurioiden kartoitus.
Tarkastuspäivä:	Tarkastuksen suoritti 10.6.2020 homekoiraohjaaja, laborantti Saara Pulkkinen Homekoirat S&S:stä koirilla Sirpa, BPMN Dubion Quuluisa ja Kuitti, BPMU Dubion Quningas.
Käytetyt apuvälineet:	Monitoimimittari, Trotec T3000. Anturi, TS 210 SDI. Pintakosteusmittari, Trotec T650. Digitaalikamera, Nikon D3100a. Käytämme edellä olevia laitteita koiratutkimuksen tukena.
Rajaukset:	Kellarikerrosta, eikä ulkovarastokoppeja tarkastettu koirilla. Kalusteiden ja tavaroiden aiheuttamat rajaukset on merkitty liitteen 1 pohjakuvaan. Viemäriputkiliitoksista tai lattiakaivosta johtuvista ilmaisuista ei ole liitteessä 2 erillisiä valokuvia, mutta ne on merkitty liitteen 1 pohjakuvaan ✘ merkillä.

Kohde:	Vanhan maatilan päärakennus Paiholantie 45 B 80850 Kontiolahti
Tilaaaja:	Asianajotoimisto Kontturi&Co Oy Jyrki Piiparinen Kauppakatu 17 B 80100 Joensuu jyrki.piiparinen@kontturi.fi 040 520 0595
Toimeksianto:	Tehdä kohteen

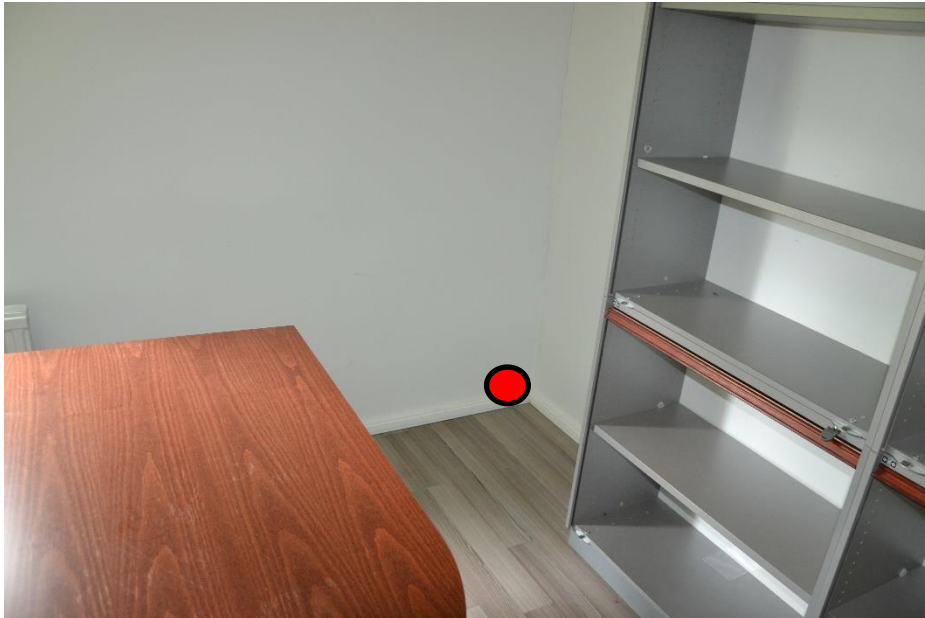
9.Toimisto, keittiön viereinen huone: Ikkunan oikealle puolelle ulkoseinän ja lattian raja.

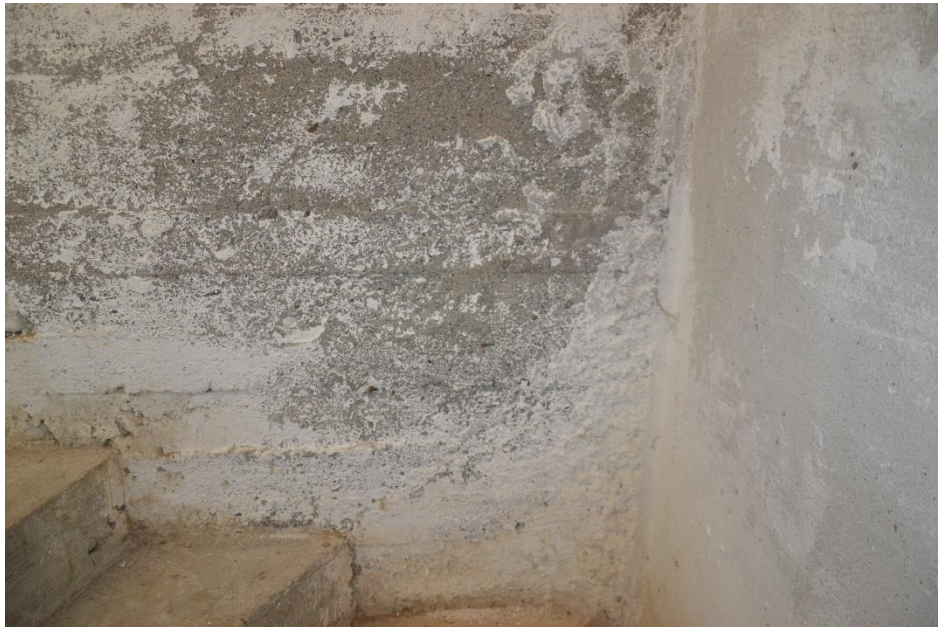
Kellarikerroksen portaikossa perusmuurin läpi tulevaa kosteutta.

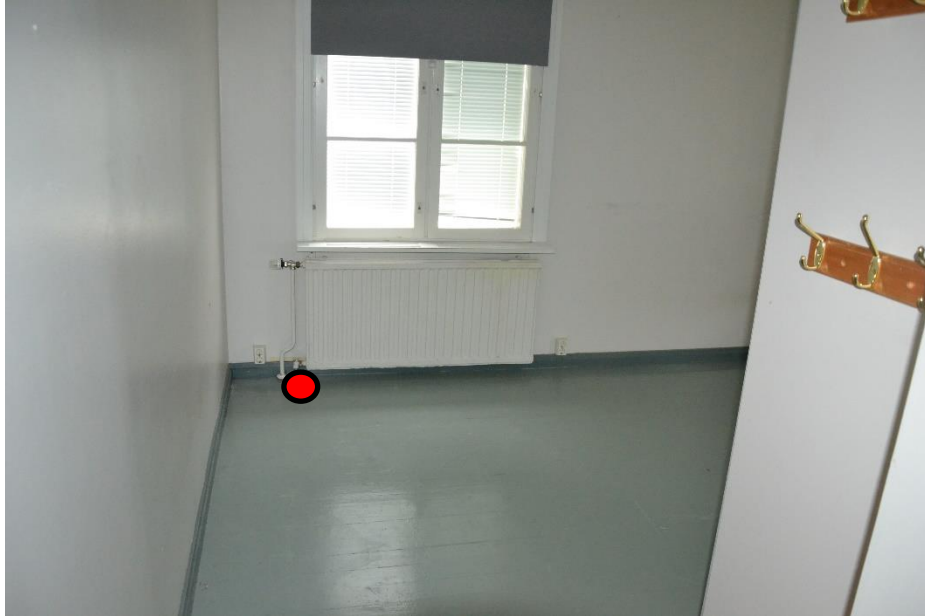
1.Kulmamakuuhuone: Putkiläpiviennin luokse.

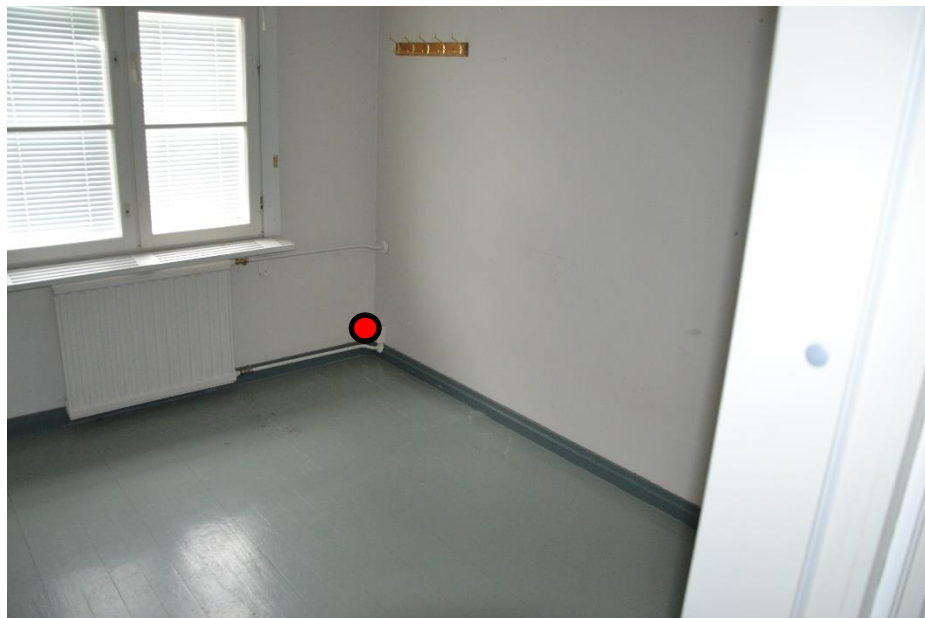
2.Keskimmäinen makuuhuone: Ulkoseinän ja takapihan makuuhuoneen välisen seinän nurkkaus.

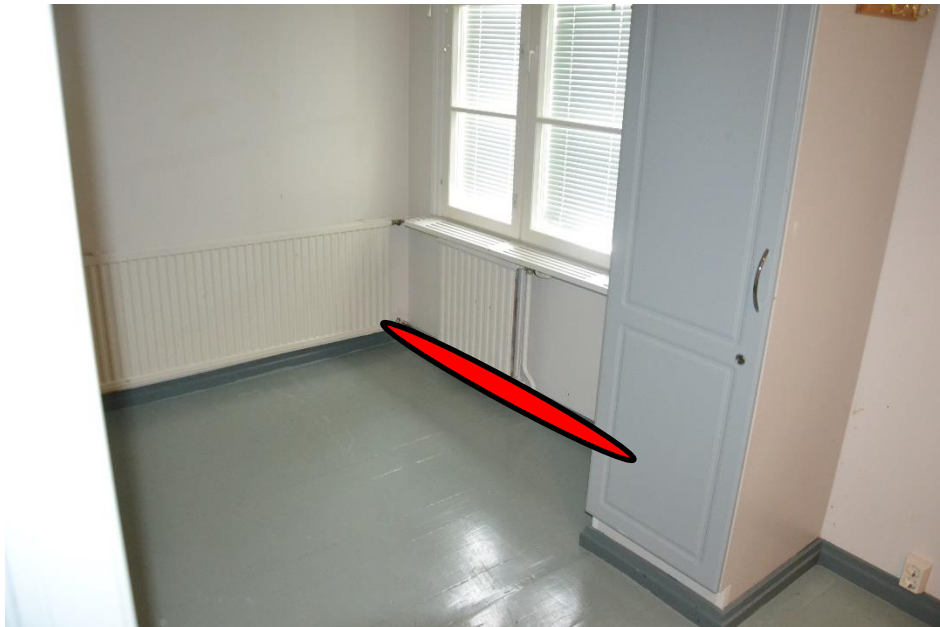
8.Aulan makuuhuone: Pienemmän osan ikkunaseinää laajalti.

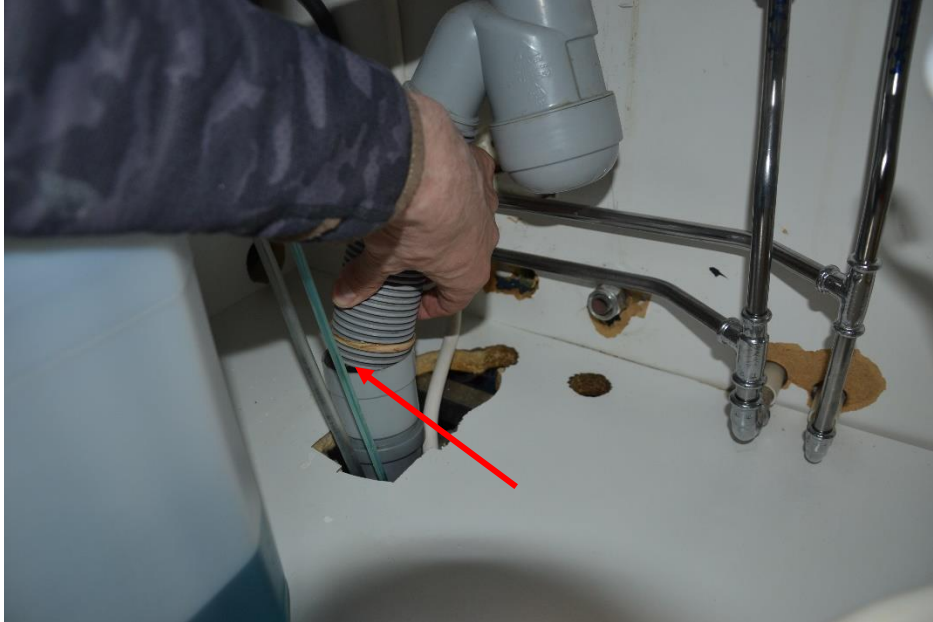
Esimerkkikuva 1 epätiiviestä viemäriputken liitoksesta.

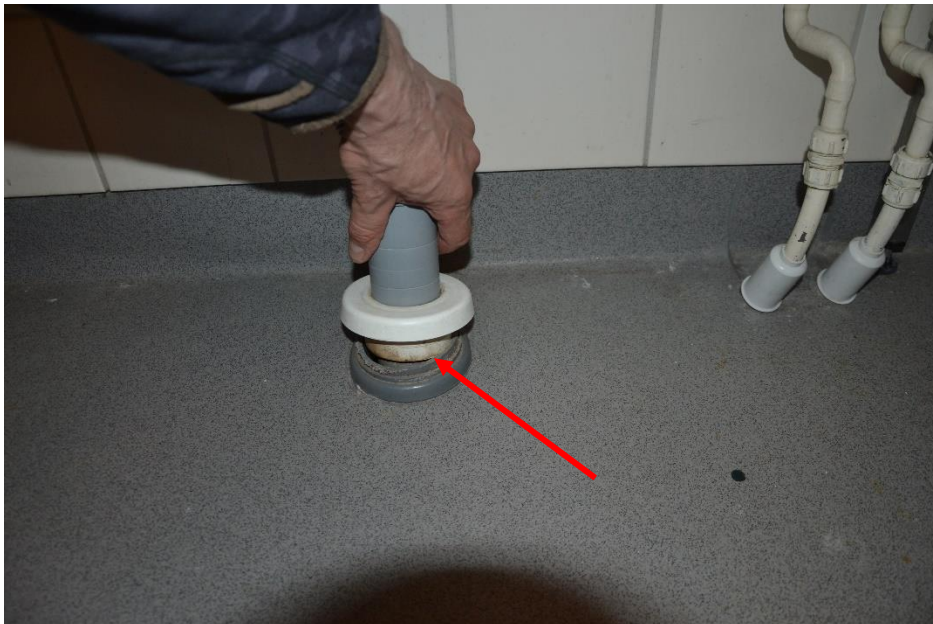
Esimerkkikuva 2 epätiiviestä viemäriputken liitoksesta salin vierisestä kodinhoituhuoneesta.

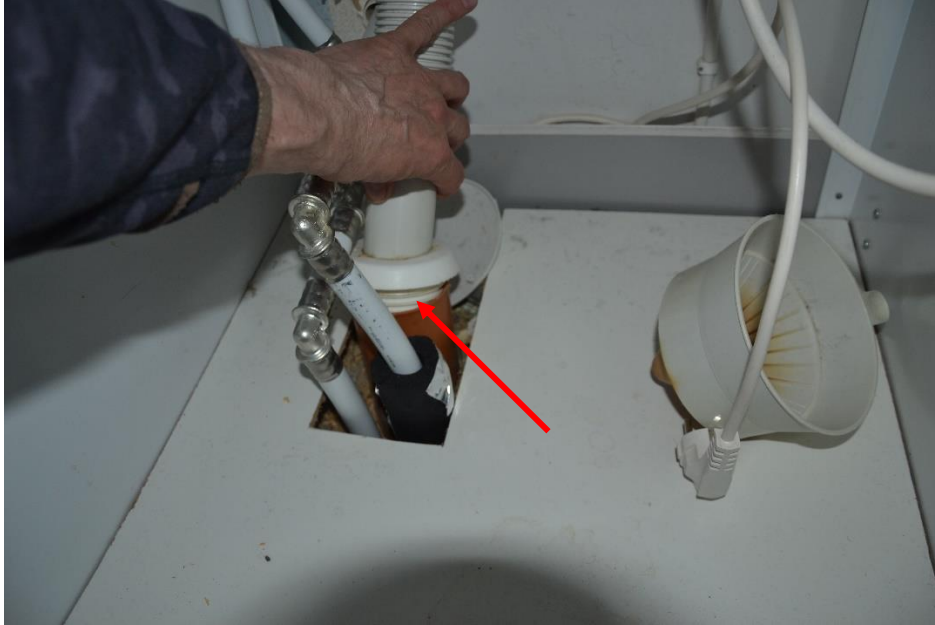
Esimerkkikuva 3 epätiivistä viemäriputken liitoksesta yläkerran laajennusosan päätymakuuhuoneesta.

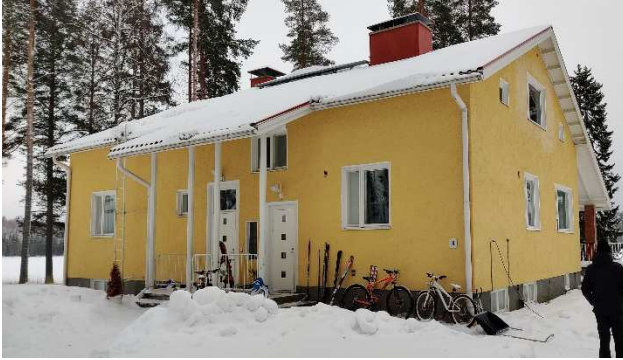
Kuva 2. Yleiskuva kohteesta etupihan puolelta. Julkisivut peruskuntoiset.

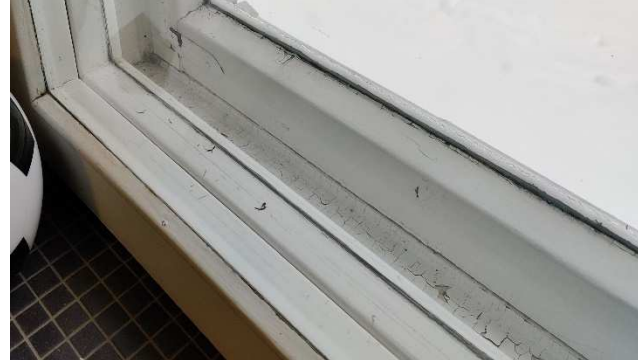
Kuva 3. Ikkunoissa huoltotarvetta, maali hilseilee paikoin irti.

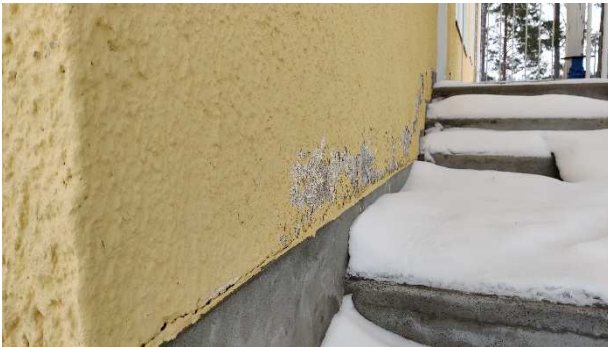
Kuva 4. Julkisivun pinnoite hilseilee paikallisesti takapihan puoleisen terassin portaiden kohdalla. Rakenteeseen pääsee paikallisesti kulkeutumaan kosteutta.

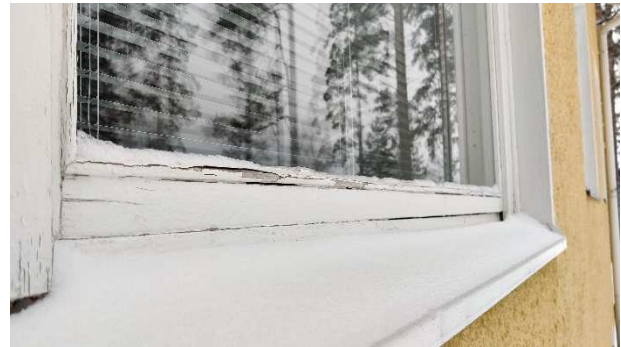
Kuva 5. Ikkunoiden ulkokarmit ovat paikoin huonokuntoiset ja maali hilseilee irti. Kuva takapihan puoleisesta ikkunasta (makuuhuone).

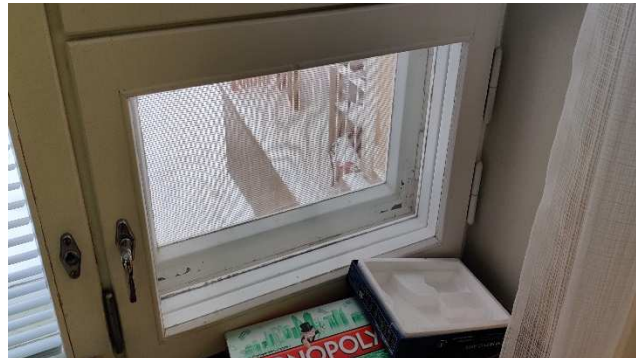
Kuva 15. Ikkunat ovat 3-lasisia puuikkunoita. Ikkunoissa on huoltomaalaustarvetta.

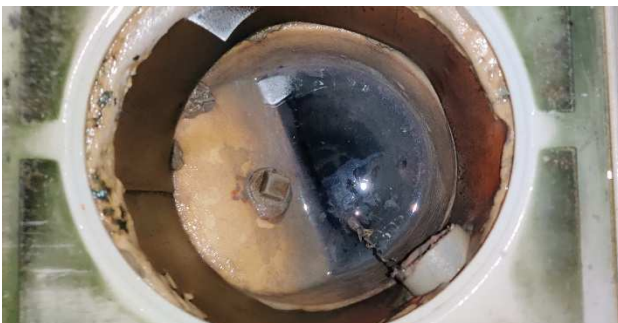
Rakennuksen pohjaviemäri ja kellarin lattiakaivot ovat alkuperäisiä ja valurautaisia. Havaintojen perusteella ainakin lattiakaivoissa on nähtävissä selkeitä ruostevaurioita. Valurautaisten viemäreiden tekninen käyttöikä (50 v) on ylittynyt. Pohjaviemärit ja lattiakaivot suositellaan joko uusittavaksi, tai korjattavaksi sukitusmenetelmällä.

Kuva 20. Pesutilojen lattiakaivot ja viemärit ovat todennäköisesti alkuperäisiä ja valurautaisia. Kaivot ovat teknisen käyttöikänsä lopussa.

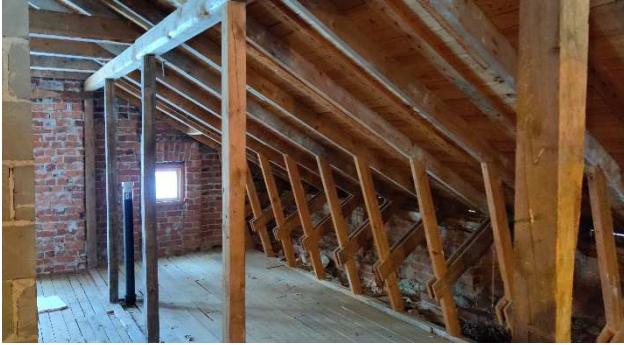
Kuva 22. Yleiskuva ullakkotilasta. Vesikatto on kannatettu puisten kattokannattajien avulla.

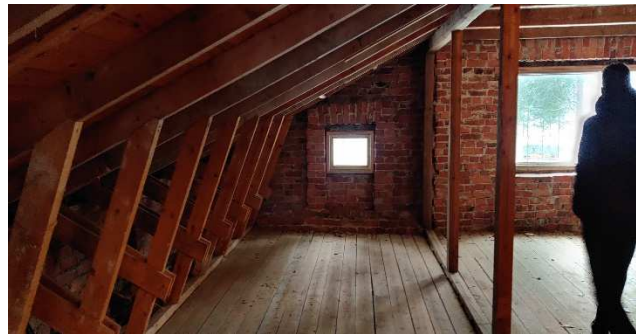
Rakennuksessa on korkea kylmä ullakkotila, jossa on ikkunat molemmissa päädyissä. Tarkastuksessa ei havaittu viitteitä ullakkotilan puutteellisesta tuulettuvuudesta. Yläpohjan lämmöneristeenä on muhaa (puupuru/kutterilastu/hiekka/turve), ullakolla on rakolankkulattia. Yläpohjan eristeissä voi olla piileviä vaurioita: riskialttein kohdat ovat etenkin ulkoseinän liittymissä, joihin voi päästä tiivistymään sisäilman kosteutta.

Kuva 25. Ullakkotilassa on ikkunat. Tila on pääasiassa siisti, eikä viitteitä puutteellisesta tuuletuvuudesta.

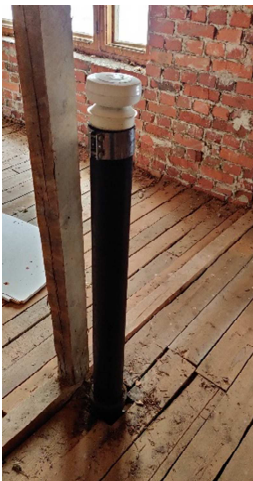
Kuva 26. Viemärin tuuletus uusittu muoviputkella, ja päättyy ullakolle: putken pää varustettu alipaineventtiilillä. Määräysten mukaisesti viemärin tuuletus tulisi jatkaa vesikatolle saakka.

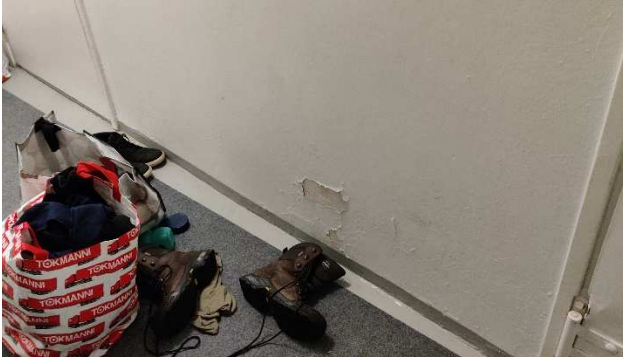
Kuva 28. Kellarin käytävä. Kellarin seinien alaosissa tasoite- ja maalikerrokset irtoilevat paikoin alustastaan, ja seinien alaosissa havaittavissa pintakosteutta. Havainnot viittaavat siihen, että rakenteisiin nousee kapillaarisesti kosteutta maaperästä.

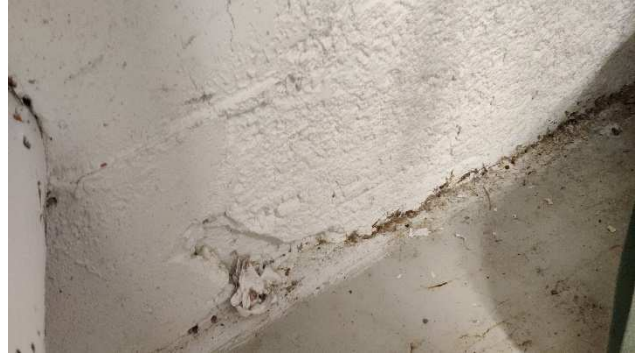
Kuva 29. Kellarin varastotila. Kellarin seinien alaosissa tasoite- ja maalikerrokset irtoilevat paikoin alustastaan, ja seinien alaosissa havaittavissa pintakosteutta. Havainnot viittaavat siihen, että rakenteisiin nousee kapillaarisesti kosteutta maaperästä.

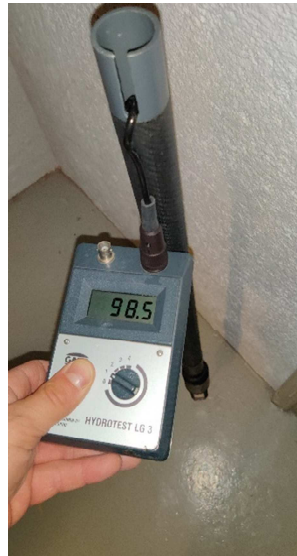
Kuva 31. Koholla olevaa pintakosteutta kantavien väliseinien sekä ulkoseinien vierustoilla. Havaintojen perusteella rakenteisiin pääsee nousemaan kosteutta maaperästä.

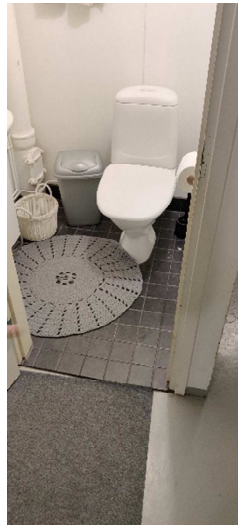
Kuva 39. Kellarin wc-tila on saneerattu 2000-luvulla.
Lattiapinnoitteena on pienikokoinen klinkkerilaatta,
joka mahdollistaa maaperäkosteuden kulkeutumisen
ylöspäin.

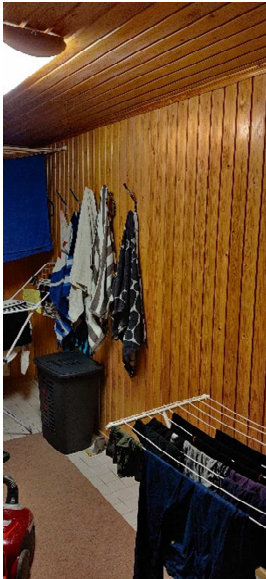
Kuva 42. Kellarin pukuhuoneen maanvastaisessa seinässä on paneeliverhous. Verhouksen takana on puukoolaus ja mahdollinen eriste, mikä tekee rakenteesta riskialttiin.
