# **Asiantuntija-arvio rakennuksen kunnosta ja korjaustarpeesta**

Työväentalo  
Kylmäojantie 47  
80710 Kontiolahti

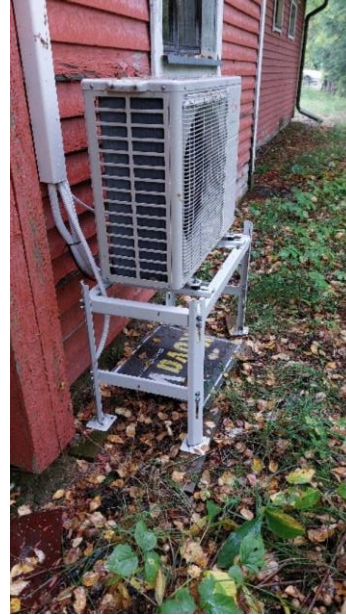
Kuva 9. Sähkölämmityksen lisäksi tiloissa on ilma-  
lämpöpumput.

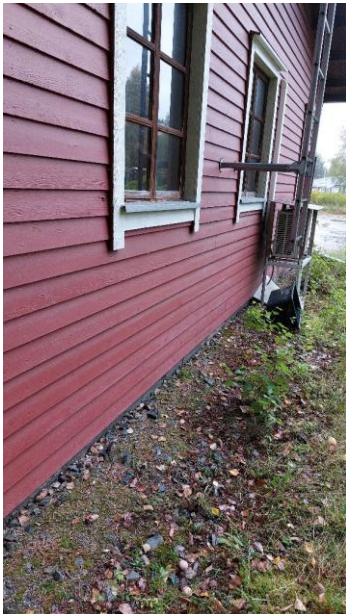
Kuva 10. Julkisivun maalipinnoite on paikoin kun-  
nossa.

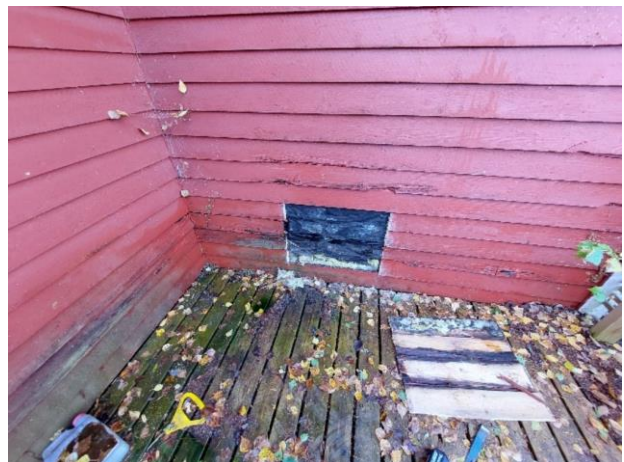
Kuva 19. Alkuperäistä rakennusosaa tarkasteltiin  
kahden ulkopuolelle tehdyn rakenneavauksen kautta.

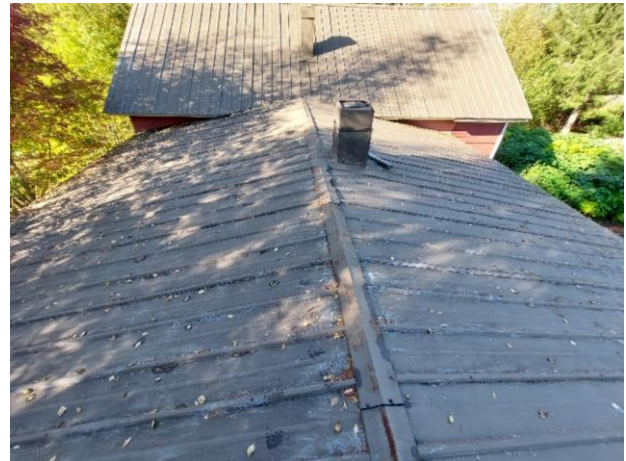
Kuva 33. Vesikatto on peräisin 1970-luvulta.

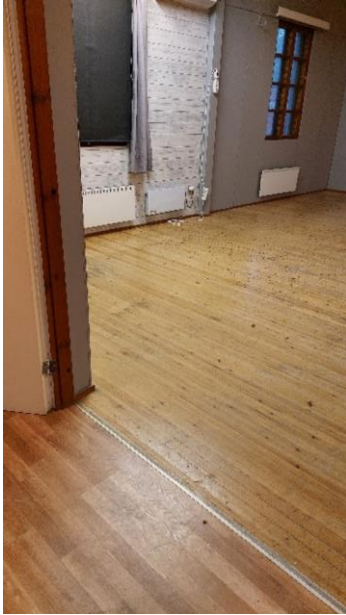
Kuva 58. Alkuperäisellä rakennusosalla parketti.

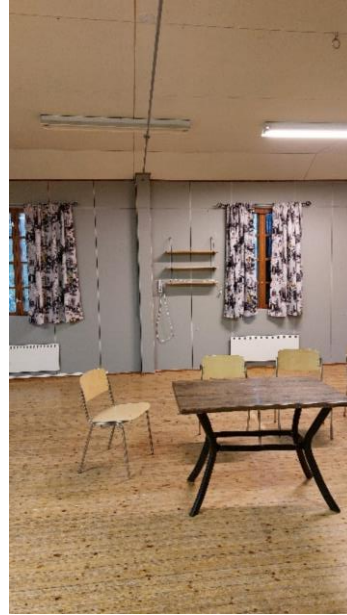
Kuva 59. Följareille on tehty kotelorakenteet.

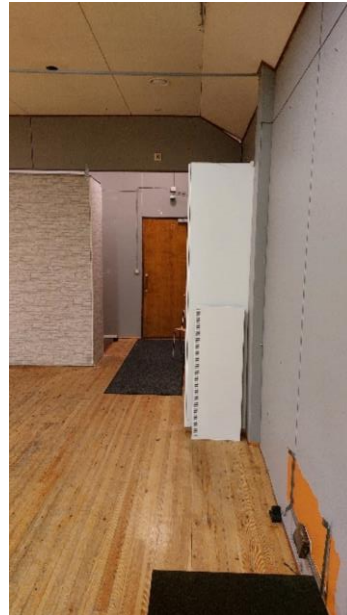
Kuva 61. Yleisnäkömää vanhasta rakennusosasta.

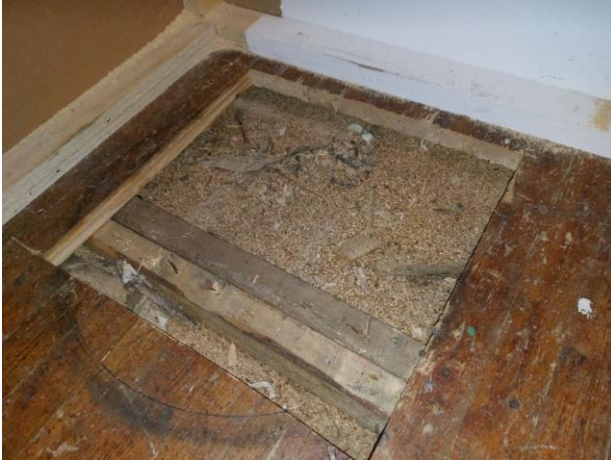
Kuva 62. Alapohjaan tehtiin rakenneavaus.

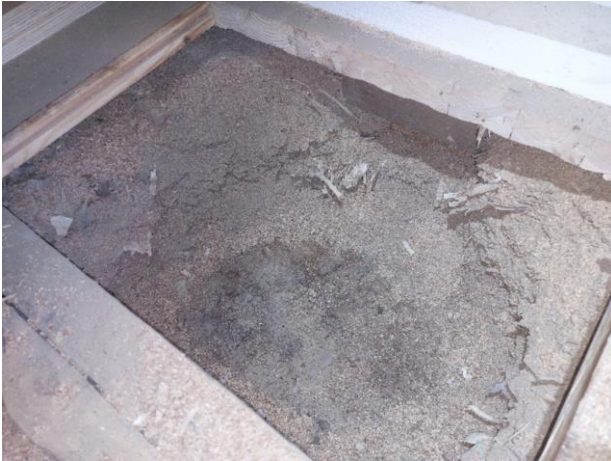
Kuva 64. Alapohja on purueristeinen.

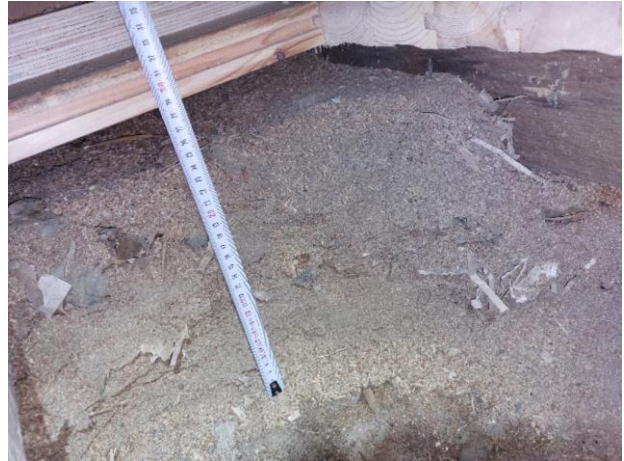
Kuva 65. Lämmöneristettä noin 30 cm.

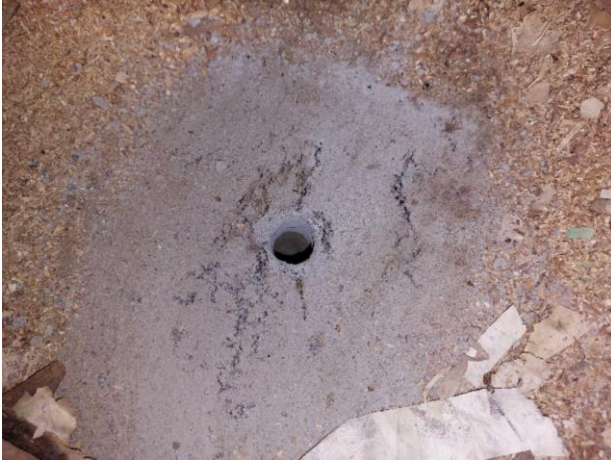
Kuva 68. Laatan alapuolella on täyttömaata.
