# NURMEKSEN OSUUSMEIJERI-JUUSTOLA

## Suppea rakennusinventointi

Teija Kokko/ Osmo Karttunen2022/ Arkkitehdit OK

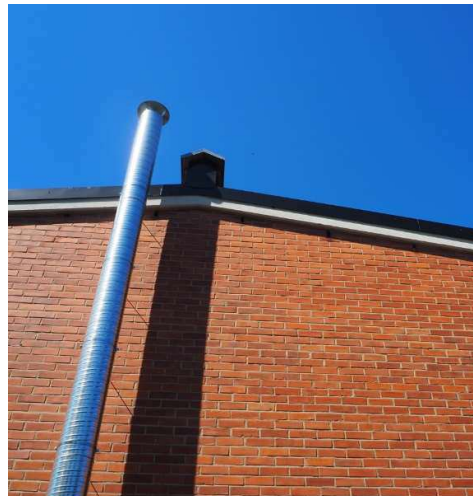
Siistikuntoinen alkuperäinen muurattu kaakkoispuolen julkisivu.

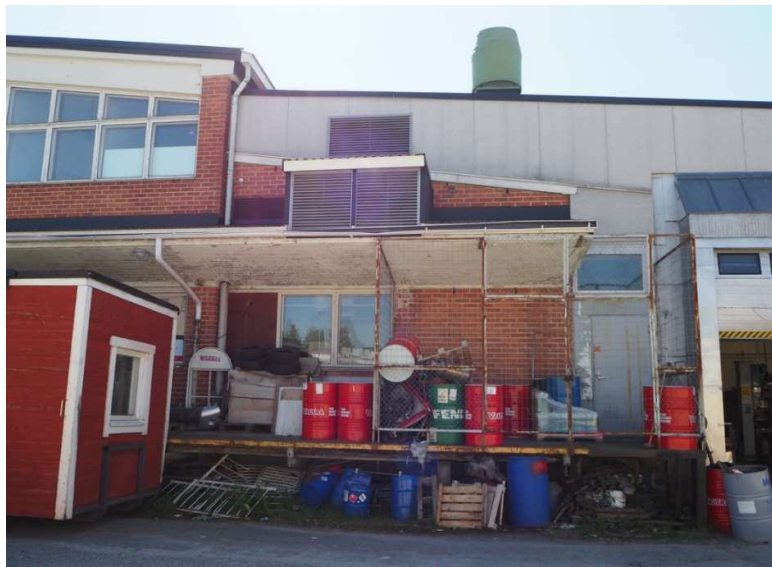
70-luvulla toteutettu korjaamolaajennuksen julkisivut poikkeavat merkittävästi alkuperäisestä rakennuksesta. Tiilirakenteena toteutettu päätyjulkisivu on siisti ja hyvässä kunnossa.

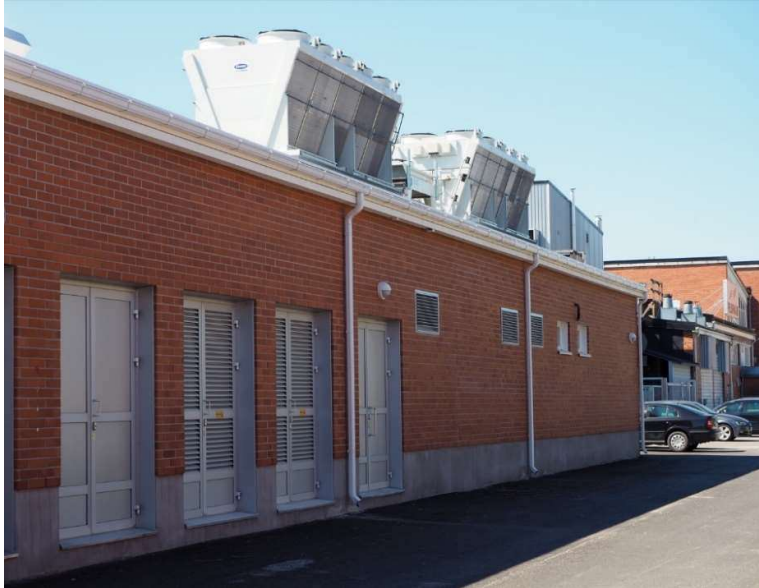
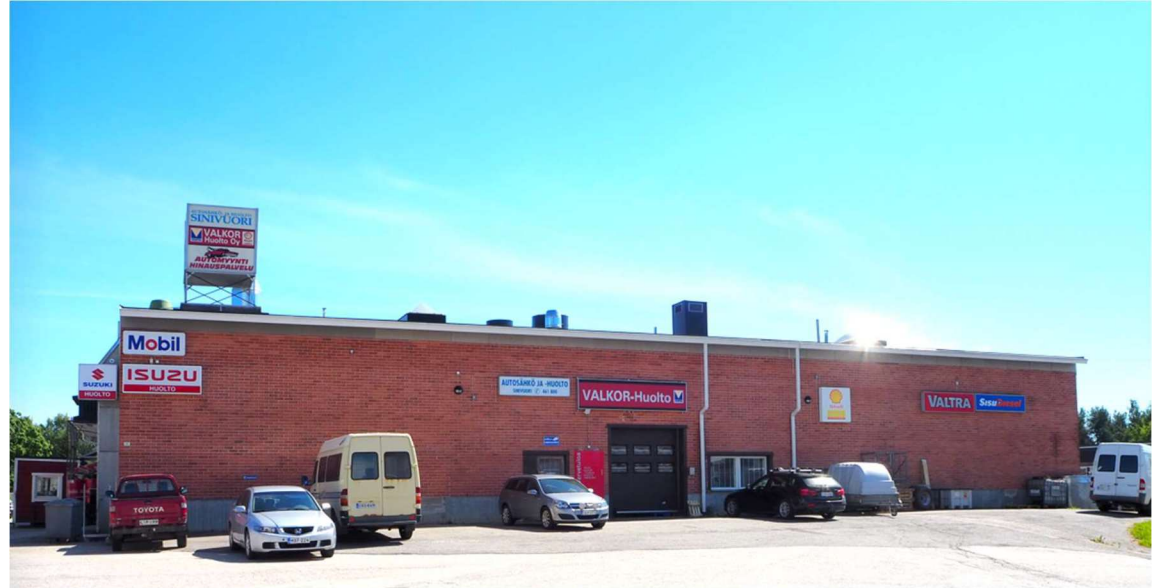
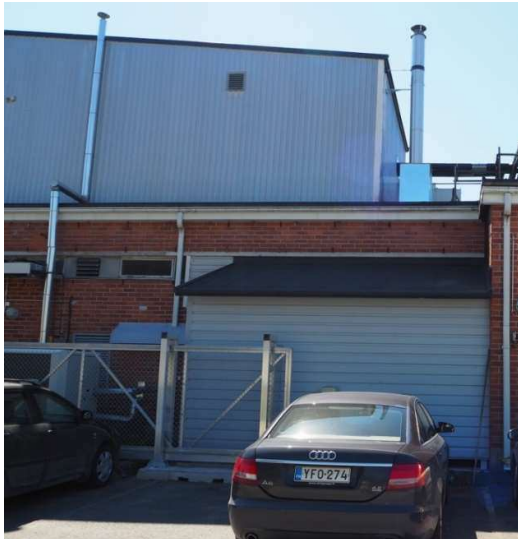
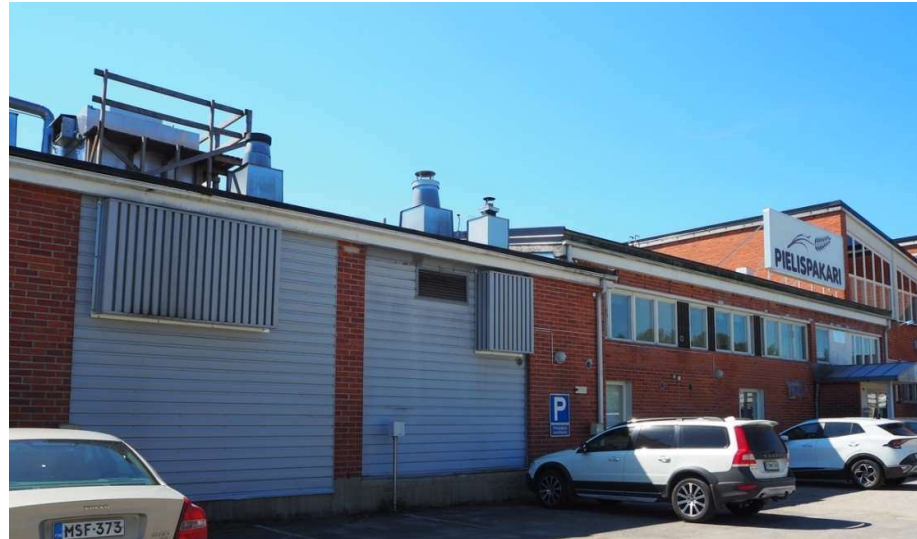
Ylempänä oikealla 1970-luvulla rakennettuna ja 1990-luvulla korotetun korjaamoon osan tiilirakenteinen päätyseinä.

Vasemmalla koillispuolella sijaitseva 2000-luvulla tehty laajennusosana leipomolle, joka on siististi ja huolellisesti toteutettu.

Koillispuoleisella pitkällä julkisivulla on nähtävissä useita vaaleansiniharmaita paneelipintaisia sekä pellitettyjä alueita, jotka katkovat muuten yhtenäistä tiiliseinää. Laajimmat paneeloidut alueet on toteutettu muutostöiden yhteydessä, jossa suuret paistouunit tuli saada sisälle rakennukseen. Julkisivuille on tehty useita ilmanvaihdon sekä tekniikan läpivientejä. Muutosten toteuttamisessa ei ole ollut yhtenäistä linjaa.

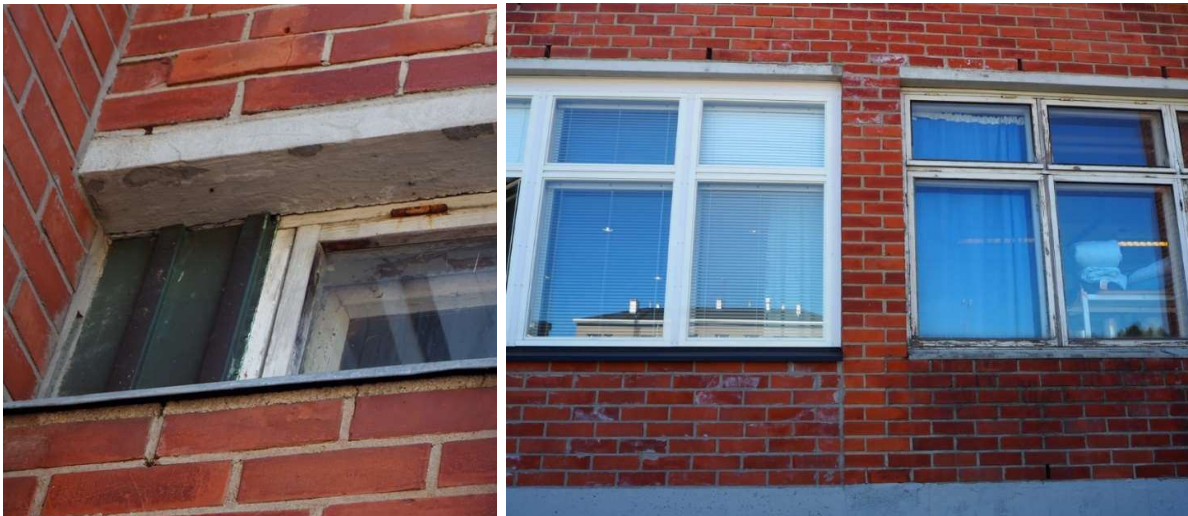
Alkuperäisten ikkunoiden puuosat ja listoitukset ovat heikossa kunnossa. Liiketiloina toimineissa tiloissa on ikkunoiden ulkopinnassa alkuperäiset puiset lasituslistat. Monin paikoin ikkunoita on uusittu joko puurakenteisena tai alumiini-ikkunoina.

Vasemmanpuoleisessa kuvassa nauhaikkunoiden alkuperäinen vihreä umpiosa sekä myös alkuperäinen sinkitty vesipelti. Oikealla kuvassa uudet alumiini-ikkunat ja vanhat puulistaiset ikkunat rinnakkain.

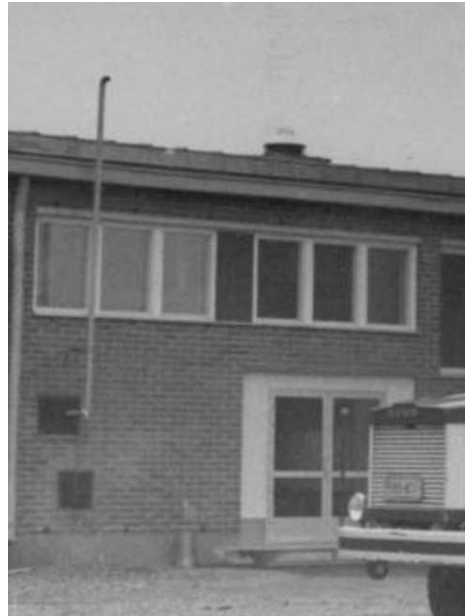
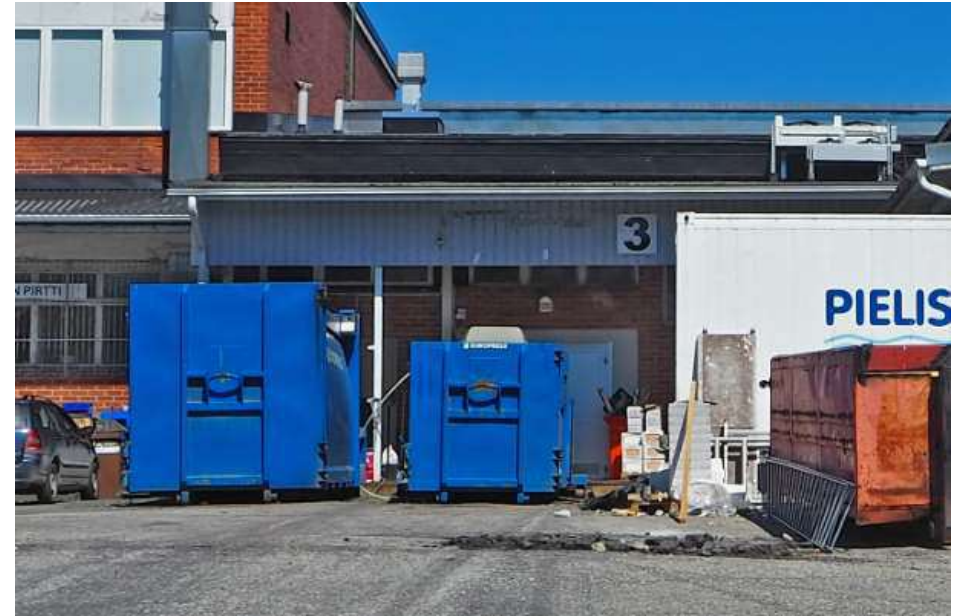
Vasemmanpuoleisessa kuvassa vuodelta 1987 on nähtävissä yksi alkuperäisistä pääsisäänkäynneistä, jossa ovet ovat lasiaukolliset ja ovea ympäröi tasoitettu, valkoiseksi maalattu reunus. Oikealla kuva nykyhetkestä, jossa oven yläpuolella olevat ikkunat ovat katoksen peitossa, ja ovia ympäröivä tasoitettu alue on ennallaan, mutta ovet ovat uusittu umpinaisiksi alumiinioviksi.

Useiden laajennusten ja muutostöiden vuoksi ulko-ovien paikkoja on vaihdettu sekä tehty uusia sisäänkäyntejä. Osa ulko-ovista on edelleen alkuperäisiä, pystypaneloituja ovia. Alkuperäiset ovet sijaitsivat lastauslaiturien yhteydessä. Muualla ovet on uusittu palvelemaan olevaa käyttötarkoitusta. Alun perin liiketilojen sisäänkäynnin ovet ovat olleet lasiaukollisia. Sittemmin ovia on uusittu alumiinirakenteisiksi ja osin umpinaisiksi.

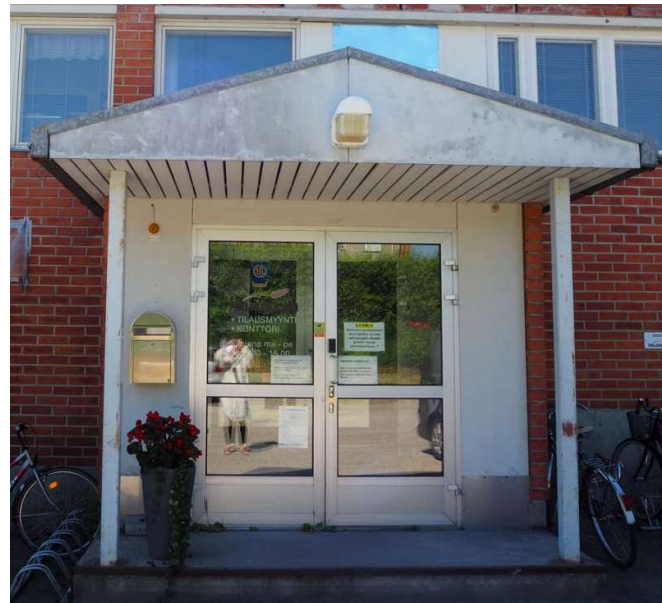
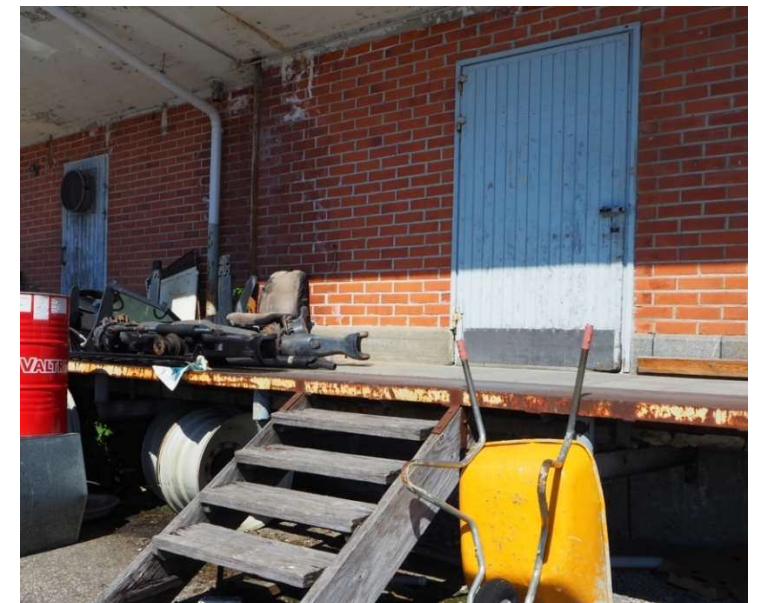
Oikealla alkuperäiset pystypaneloidut ovet. Vasemmalla Leipomon koillisenpuoleinen sisäänkäyntiovi ja katos, jotka on rakennettu 1980-luvulla.

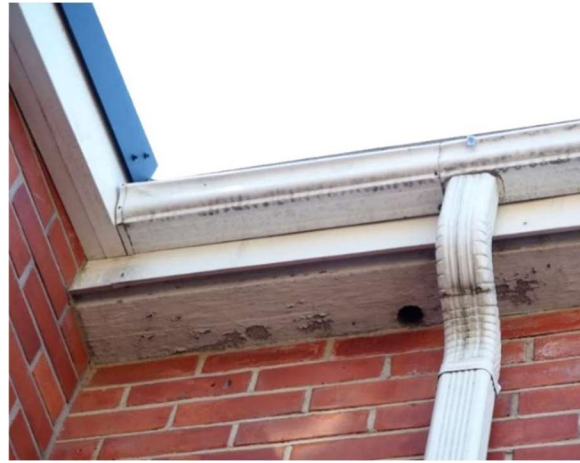
Vesikattoa on uusittu, mutta muutoksen tarkempaa ajankohtaa ei ole tiedossa. Alkuperäiset betoniset räystäät ovat lyhyet ja umpinaiset. Räystäiden betonirakenteet ovat osin murtuneet ja niissä on havaittavissa vähintään maalipintojen irtoamista.

Ylhäällä vasemmalla: Arviolta 70-luvulla rakennettu katos, jonka seinäpellitykset on tehty 2020-luvulla.

Keskellä: Alkuperäinen betoninen räystäärakenne, johon on lisätty myöhemmin valkea pellitys otsapintaan sekä räystääskoru.

Oikealla: Kaksiosaisen rakennusosan ja korjaamon liittymäkohta. Lisäksi kuvan oikeassa reunassa ilmanvaihdon päätelaite, johon on rakennettu kevytrakenteinen peltikate.

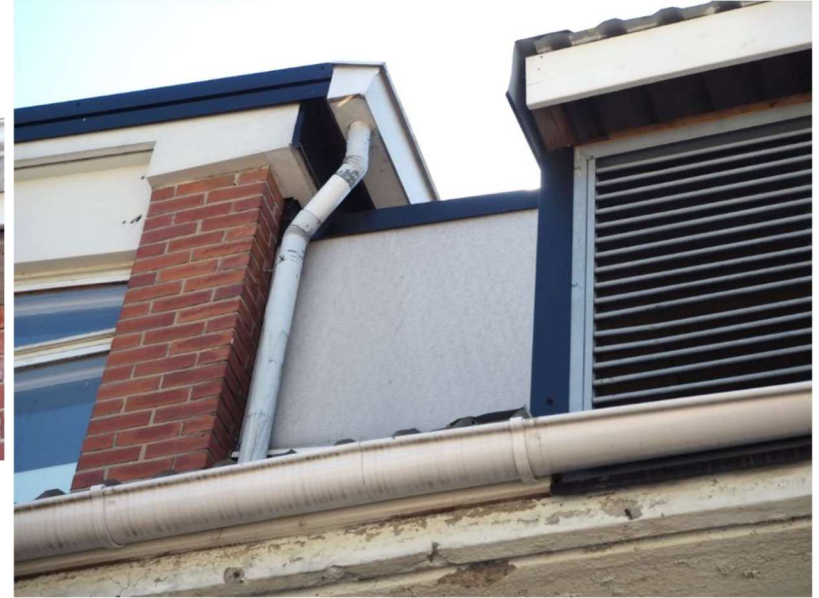
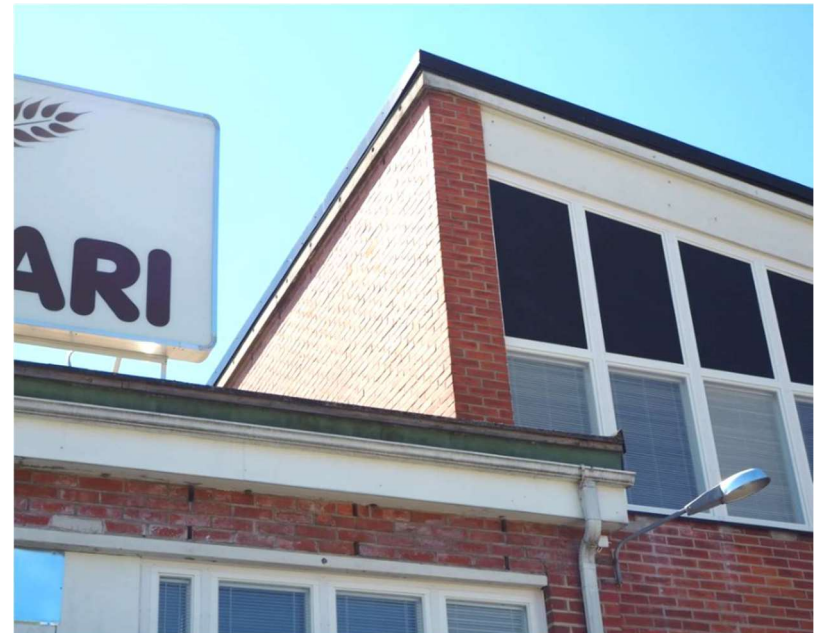
Oikeanpuoleisessa kuvassa esillä kaksiosainen rakennusosa, jossa on alkuperäiset räystäärakenteet mutta vesikate on uusittu ja on väritään musta. Aiemmin vesikatteen väri oli vihreä, joka on vielä esillä kuvassa matalamman osan räystäällä.

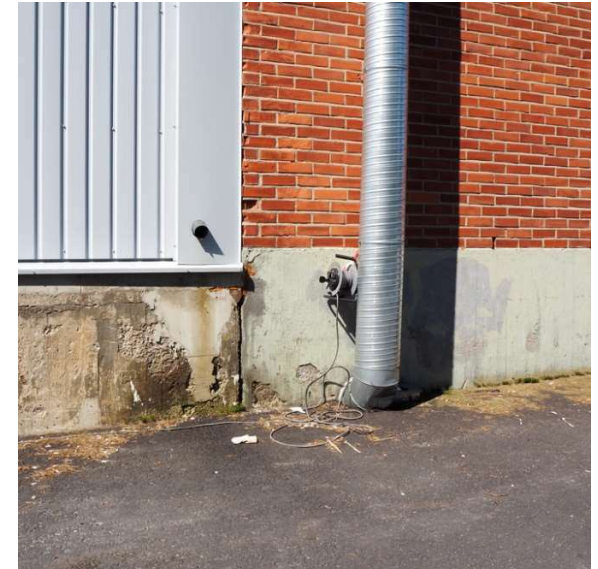
Kiinteistölle ei ole rakennettu kattavaa sadevesiviemärintiä. Joitakin sadevesikaivoja on nähtävillä rakennuksen läheisyydessä mutta muutoin sadevedet kulkeutuvat asfalttipinnoitteita pitkin sadevesikaivoihin. Alkuperäisten rakennusosien alueella rakennuksen nurkat ja reunat ovat painuneet, jolloin sadevedet jäivät rakennuksen vierustalle.

Alapuolella: Rakennuksen koillispuolelta otetussa kuvassa asfaltti on painunut monin paikoin rakennuksen vierustalta eivätkä vedet kulkeudu sadevesikaivolle saakka.

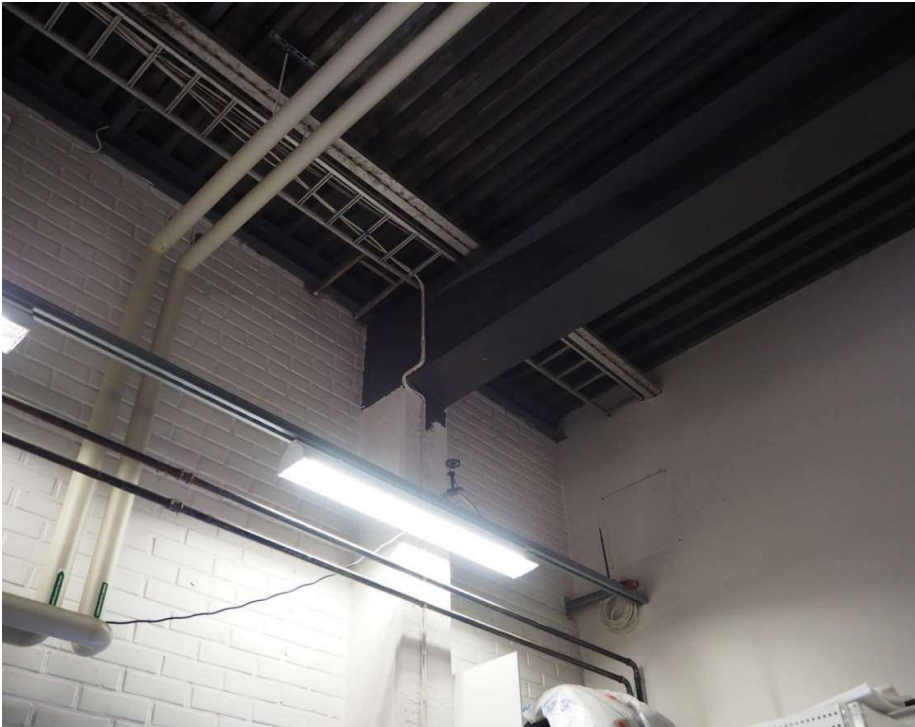
Korjaamon päädyssä on näkyvillä 1990-luvulla tehdyssä muutostyössä lisätyt teräsrakenteet sekä uudet kattoikkunat. Tilat ovat siistit ja ne on varustettu ajanmukaisella ilmanvaihtotekniikalla.

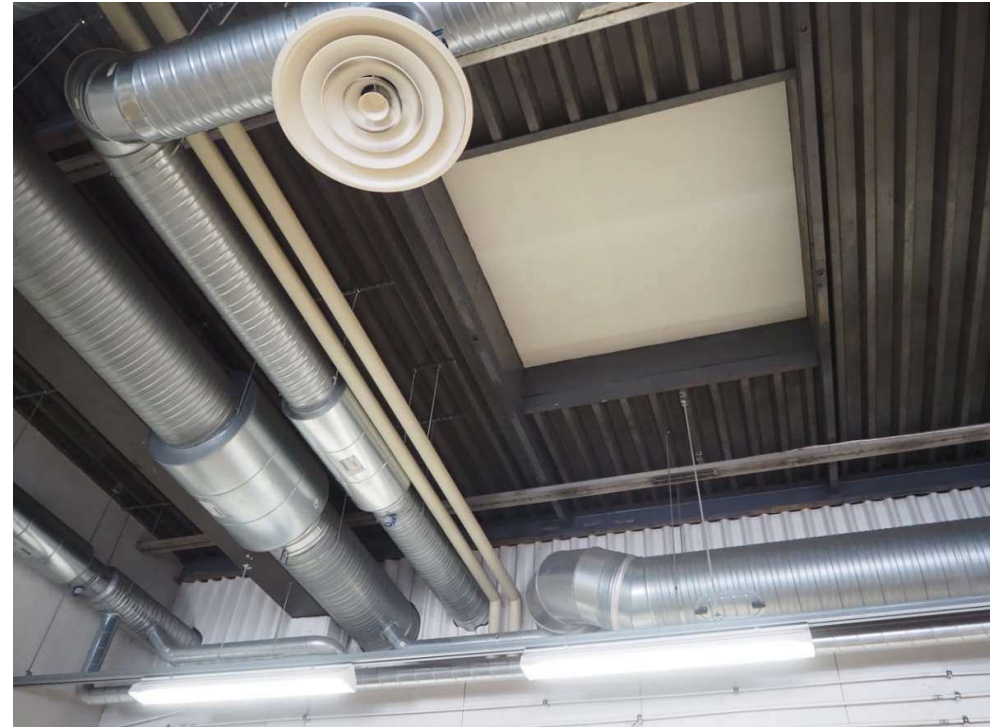
Päätytiiliseinää vasten on sijoitettu betonipilari, jonka päällä on primäärikannakkeena toimiva teräspalkki. Sisäkaton verhoilu on peltiä.

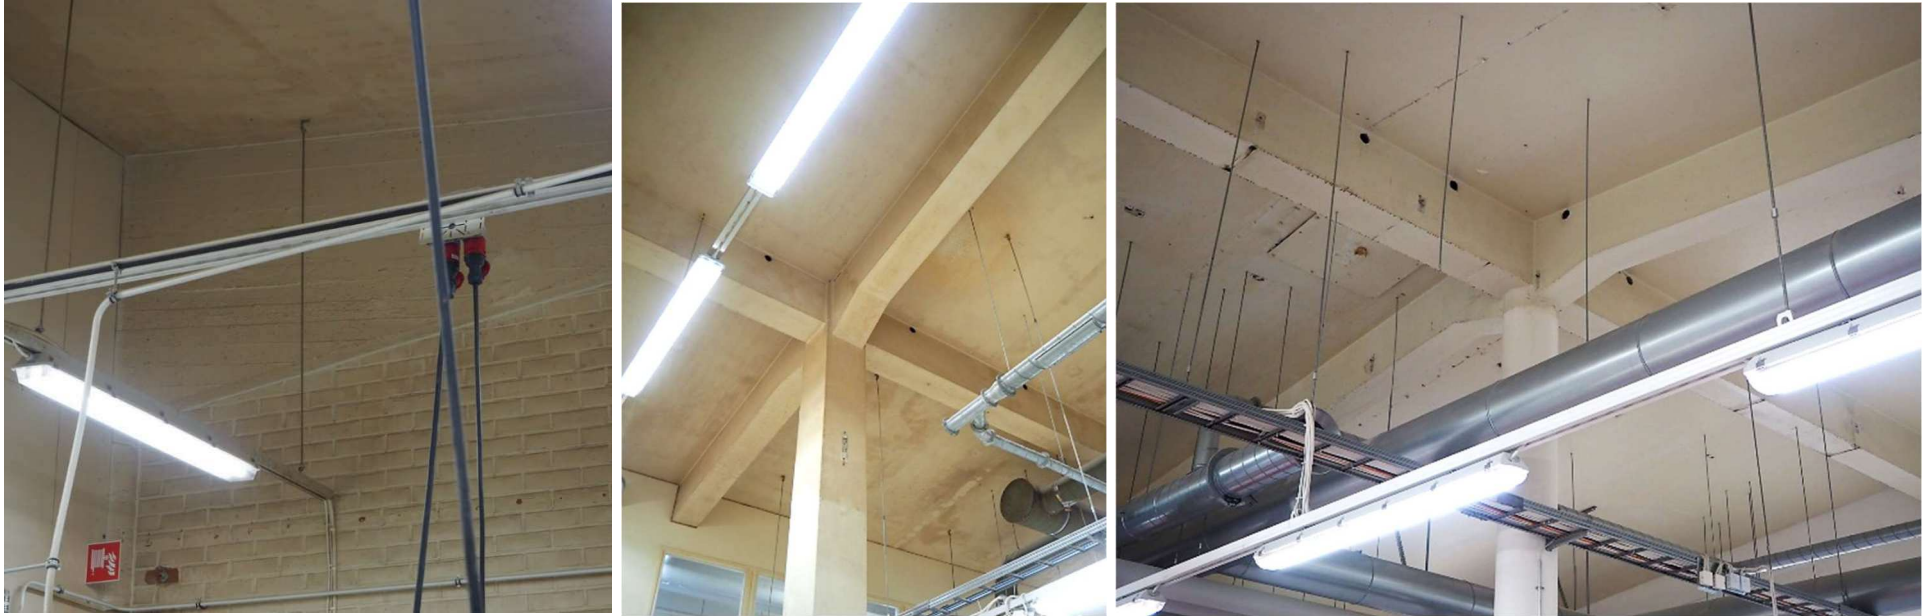
Rakennuksen kantavat rakenteet ovat esillä ja ovat osittain edelleen betonipintaiset. Vasemmanpuoleisessa kuvassa on nähtävillä seinälinjan korotus, jossa tiilimuurausta on korotettu muottivaletulla betoniseinällä.
