KONTIOLAHDEN KUNTA

Lehmon rakennetun kulttuuriympäristön selvitys

Lehmon osayleiskaava

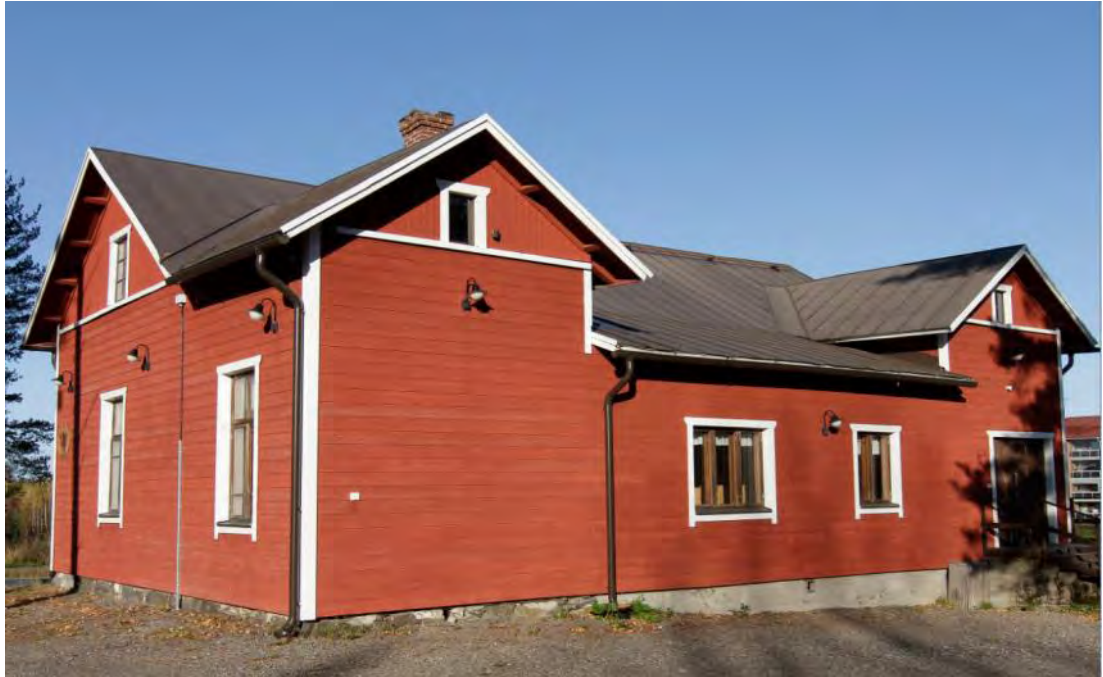
Kuva 5. Nuorisoseurantalons itäjulkisivu. etualalla näkyy alkuperäinen keittiösiipi. Sisäänkäynti on vuonna 1928 rakennetussa siivessä. Sisäänkäynti muutettiin kyseiselle paikalle vuoden 1938 muutostöiden yhteydessä. Laajennusosan perustus on betonia.

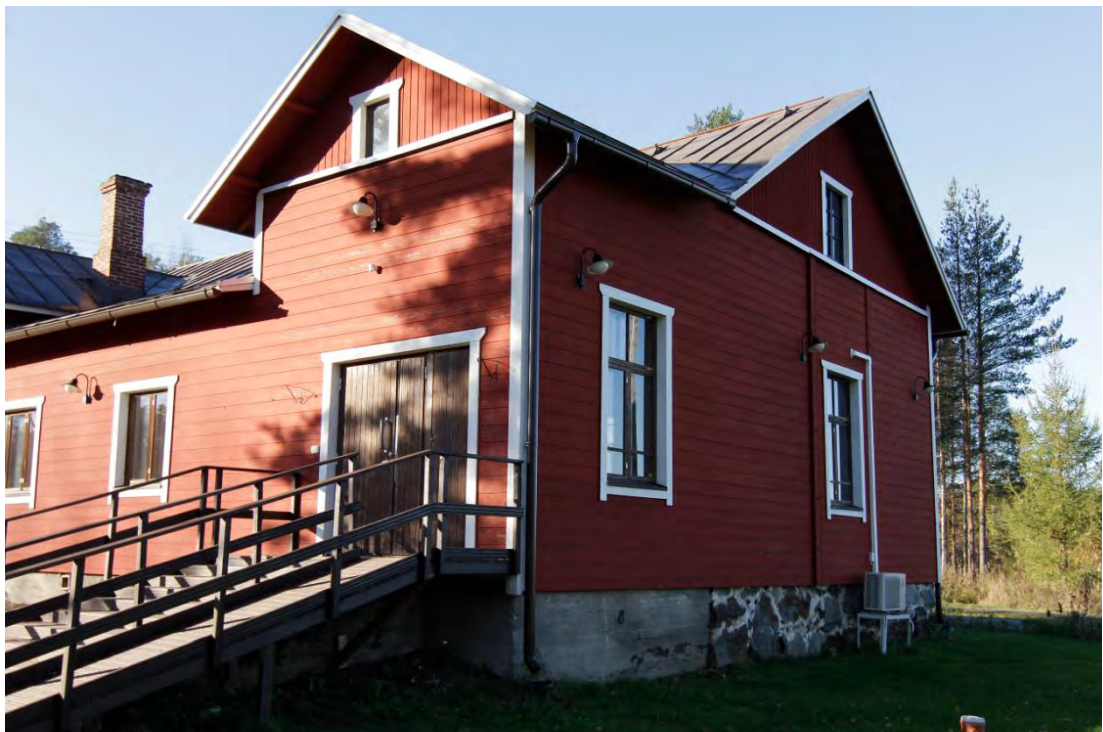
Kuva 6. Nuorisoseurantalons pohjoisjulkisivu ja sisäänkäynti. Alkuperäisen osan perustus on muurattu kivistä, laajennusosan valettu betonista. Ovi on 1980-luvulta.

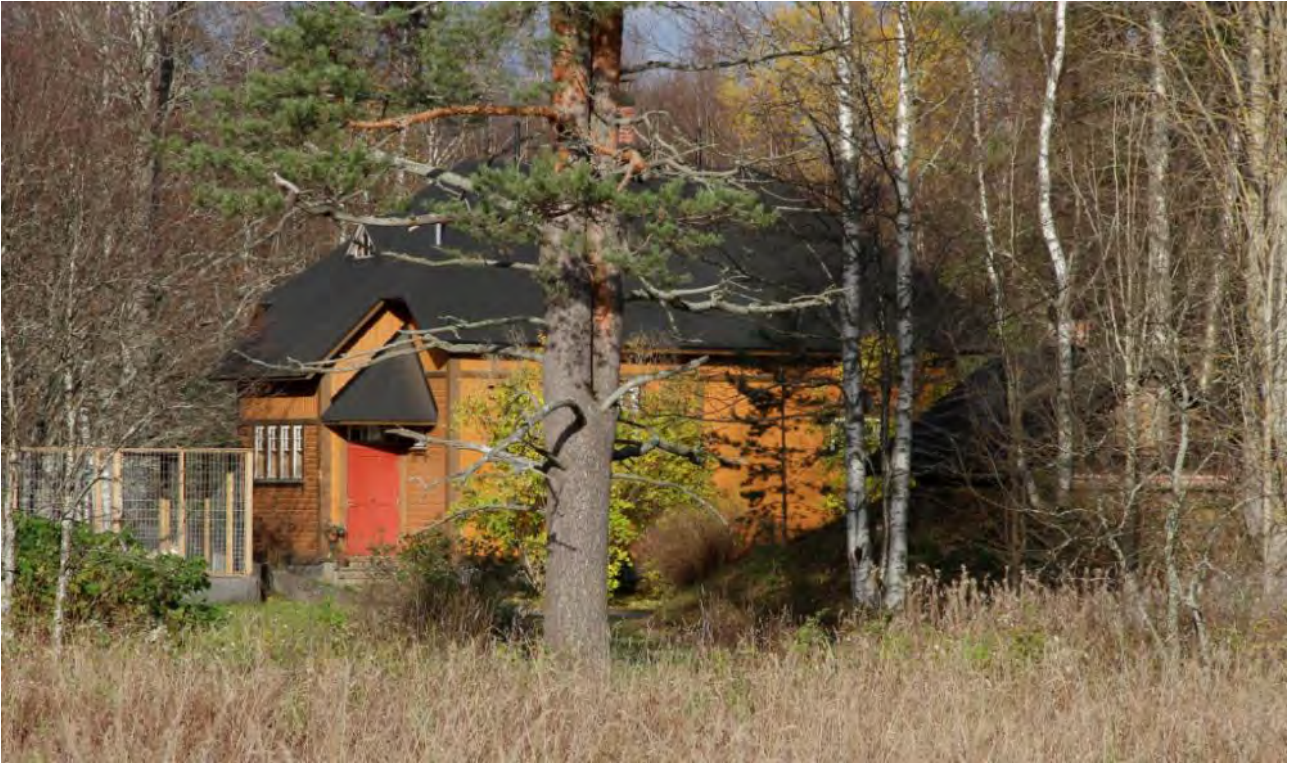
Kuva 13. Asemavartijan talo koulun urheilukentän suunnalta kuvattuna. Vasemmalla näkyy puretun piharakennuksen perustukset, oikealla maakellari.

Pihalla on päärakennuksen eteläpuolella vanha tiilirakenteinen maakellari. Päärakennuksen lounaispuolelta on purettu joku alkuperäisistä piharakennuksista. Lohkokiviset perustukset ovat jäljellä ja paikalla on koira-aitaus. Lisäksi pihapiirissä on kaksi vanhaa piharakennusta. Pohjoisempi näistä on hirsipintainen sauna ja lähempänä päärakennusta on aitta. Kumpikin on maalattu keltamullalla. Saunan keltamultaus on huonossa kunnossa.

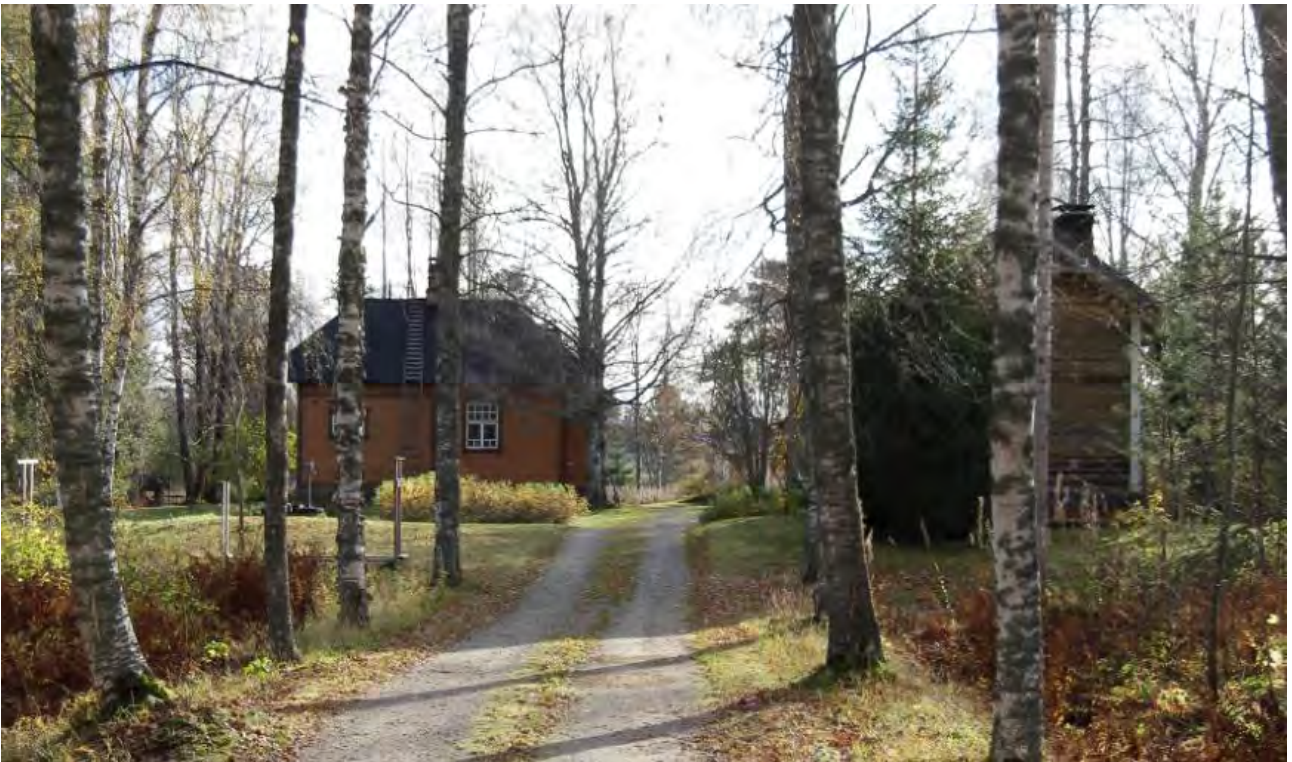
Kuva 14. Näkymä asemavartijan talolle Pysäkkitieltä. Oikealla hirsinen saunarakennus, jonka takaa häämöttää aitta.

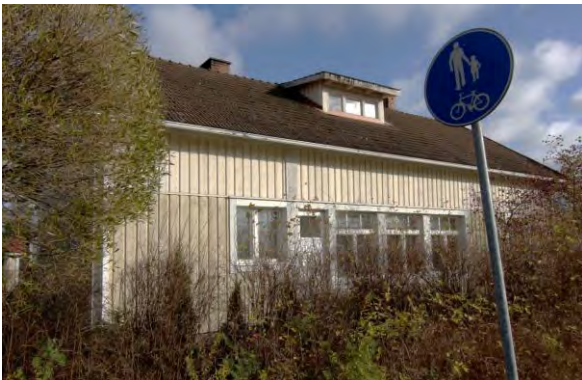
Heikkilän vieressä on entinen kaupparakennus, joka myös vaikuttaa 1920-luvun rakennukselta. Talosta on sisäänkäynti suoraan Kylmäojantielle ja ikkunajako viittaa näyteikkunoihin. Taloa on jatkettu radan puolelta siipiosalla, jossa on ollut luultavasti kaupan varastotilaa. Rakennus on lisälämmöneristetty ja vuorattu lomalaudoituksella hiljattain. Myös ikkunat on uusittu.

Rakennuksessa on ollut kauppa 1970-luvun peruskartan mukaan ja rakennuksen ikkunajako sekä laajennus viittaavat myös siihen, että rakennuksessa on pidetty kauppaa.

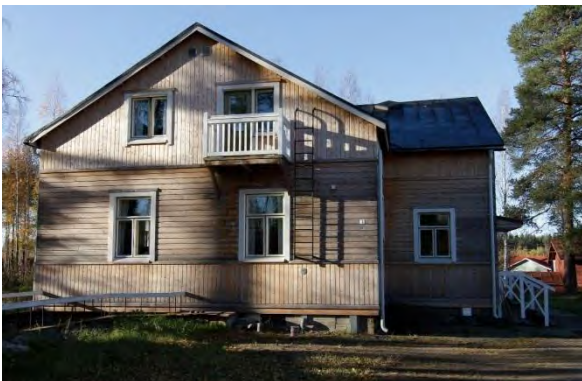
Päärakennus on harjakattoinen puolitoistakerroksinen hirsirakennus, jonka ulkovooraus on uusittu ja vielä maalaamatta inventointi hetkellä. Myös ikkunat ja katto on uusittu. Katto on saumattua peltiä. Maantasokerroksen ikkunat ovat T-mallisia. Sisäänkäyntikuisti on umpipihan puolella. Rakennus on 1920-luvulta, kuisti 1950-luvulta.

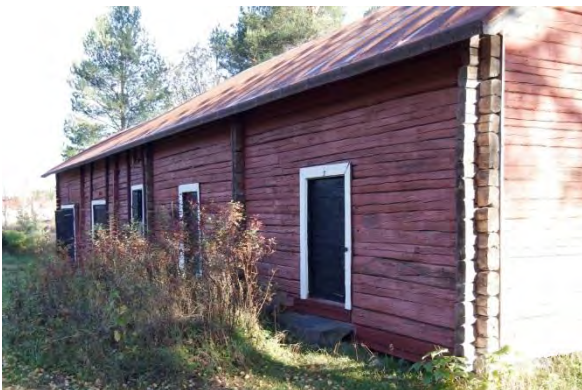
Pitkä aitta on hirsirakenteinen ja punamullattu. Ovet ovat mustat ja niiden karmit valkoiseksi maalattu. Katto on punasävyistä kattuhuopaa. Aitan ovien edessä on askelmia suuret kivet. Perustuksena on nurkkakivet.

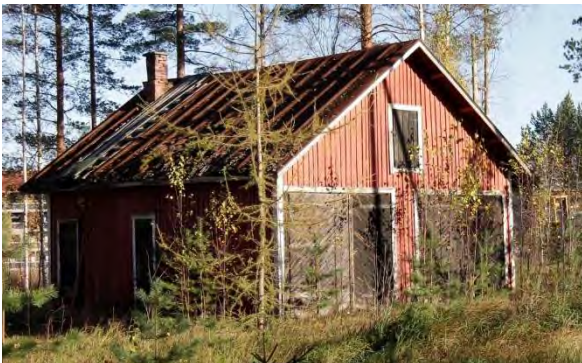
Kylmäojantien varrella sijaitseva ajoneuvo- tai työkonesuoja on huonossa kunnossa vesikatteen repeillessä. Rakennus on pystyrimalaudoitettu ja punamullan sävyinen. Ovet ovat maalaamatonta tummaa puuta, listoitukset valkoiset.

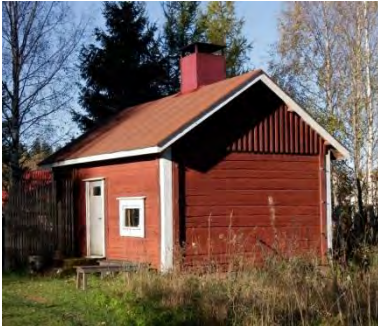
Sauna on hirsirakenteinen ja hirret näkyvät julkisivussa. Päätykolmio on vuorattu pystyrimalaudoituksella samoin kuin rakennuksen länsipääty. Ovet ja ikkunat vaikuttavat melko vanhoilta. Hirsirakennetta on tuettu pystyvuorilla ulkopuolelta. Huopakatto on uusi, samoin savupiipun pellitys.

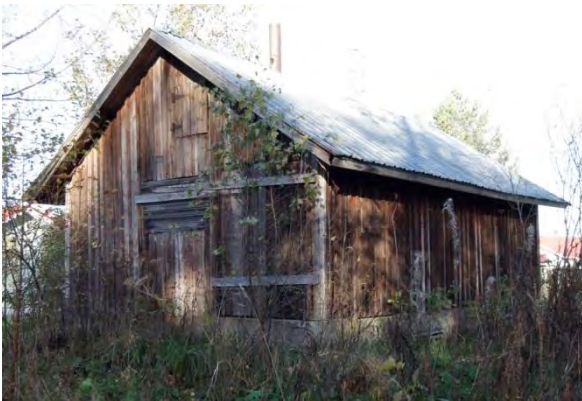
Heramontien varrella on lato. Pystyrimalaudoitetun rakennuksen punamultaus on haalistunut. Rakennuksella on profiilipeltikatto. Perustukset on valettu betonista.

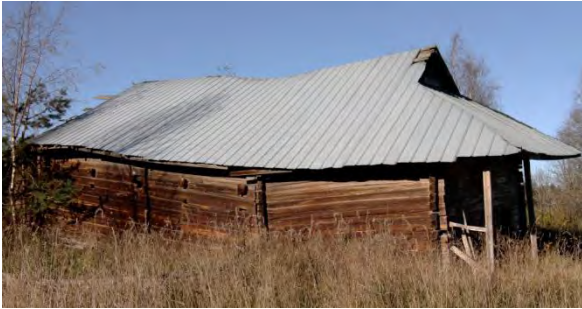
Pihapiirin kaakkoisreunalla on hirsirakenteinen lato, joka on pahasti painunut ja jonka lounaispäty on romahtanut.

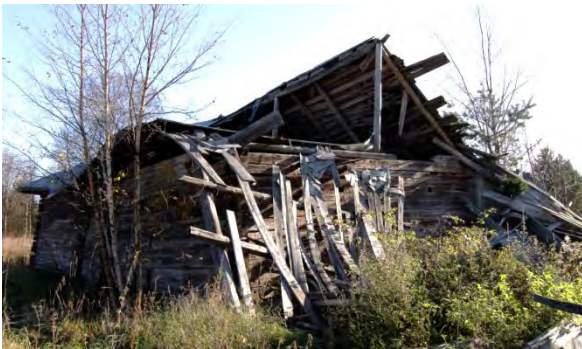
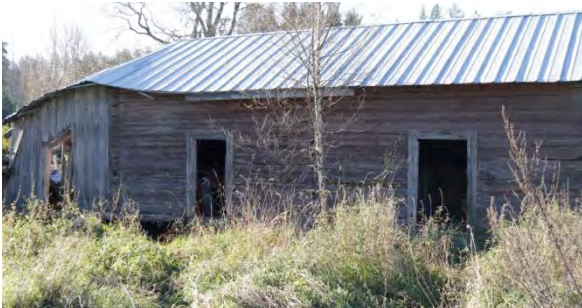
Lounaasta pihapiiriä rajaa välikön yhdistämä aitta ja eläinsuoja. Hirsirakenteet ovat painuneet ja seinät pullistelevat. Kaakkoispäädyn lautarakenteinen osa on painunut ja katto uhkaa romahtaa. Katto on painunut myös väliköstä. Katto on profiilipeltiä. Yläkuvassa aitta ja alakuvassa eläinsuoja.

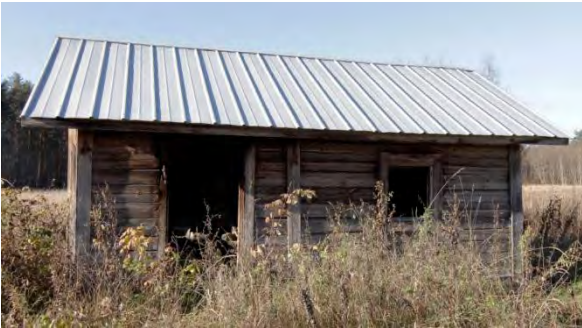
Aitan takana hieman erillään muusta pihapiiristä on hirsirakenteinen, profiilipeltikattoinen saunamökki. Saunamökin hirsirakenteet vaikuttavat olevan paremmassa kunnossa kuin aitan ja eläinsuojan.

Kuva 21. Heramolán saunamökki.

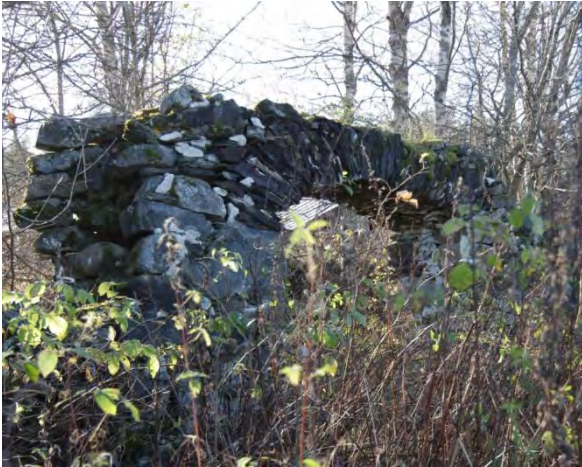
Luoteesta umpipihaa on rajannut suuri navetta, jonka perustukset on muurattu parin metrin korkeudelle luonnonkivistä. Myös oviaukkojen holvit on muurattu liuskekivistä. Luonnonkivisten perustusten lisäksi navetasta ei ole muuta jäljellä. Navetan raunioista kasvaa lehtipuita. Navetan takana on kumoon kellahdamaisillaan oleva käymälä.

Kuva 19. Heramolän navetan kivijalkaa ja käymälä navetan takana. Kasvillisuus on vallannut vanhat työkoneet.

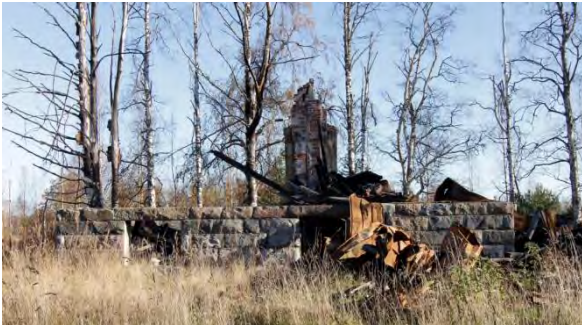
Päärakennus on sijainnut pihapiirin koillisreunalla. Talo on ollut ilmeisen vauras. Sen perustukset ovat lohkottua kiveä ja perustuksissa on ollut laajat kellaritilat. Tulipalon jäljiltä hirsirakennuksesta on perustusten lisäksi jäljellä tiilestä muurattu piippu ja sen ympärillä tulisijat. Paikalla on myös jäänteitä katon profiilipellistä.

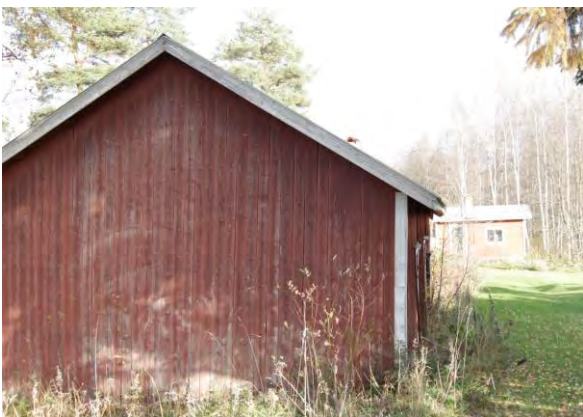
Umpihipaa rajaa pohjoisesta navetta 1920-luvulta. Navetta on punamullattu ja listat ovat valkoiset. Navetan vanhin hirsirakenteinen osa on rakennuksen itäpäässä. Kuvassa näkyy uudempaa länsipäätyä, jossa on autotalli. Taustalla näkyy sauna 1960-luvulta.

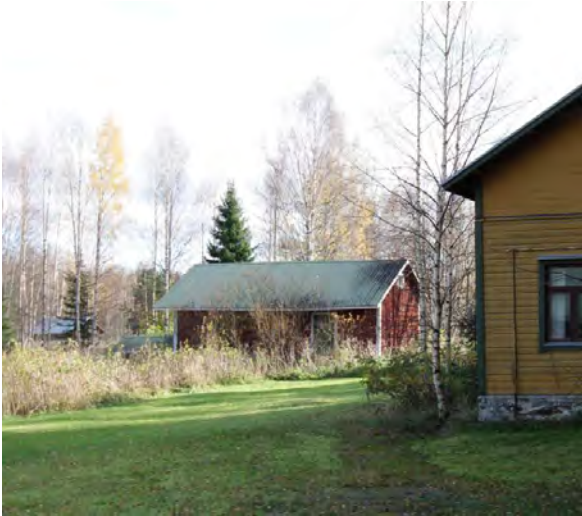
Umpi-*pihaa* rajaa etelästä 1920-luvun aitta. Aitta on punamullattu ja listat ovat valkoisia. Julkisivut ovat pysty-*laudoitett*u. Katto on pro-*fiilipelti*ä.

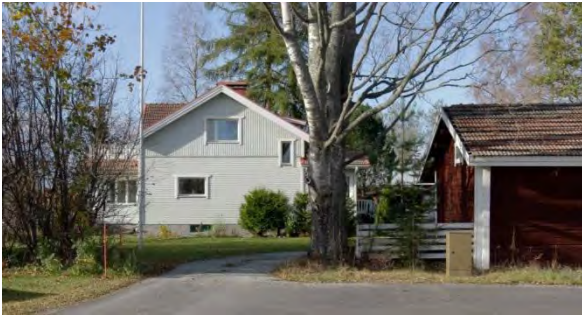
Puolitoistakerroksinen päärakennus vaikuttaa jälleenrakennuskauden tyyppitalolta. Rakennuksessa on kaksi kuistia talon vastakkaisilla puolilla. Päärakennus on maantasokerroksessa vuorattu vaakapanelilla, yläkerta on vuorattu pystypanelilla. Ikkunat vaikuttavat uusilta. Perustukset on rapattu. Katolla on tiilikate.

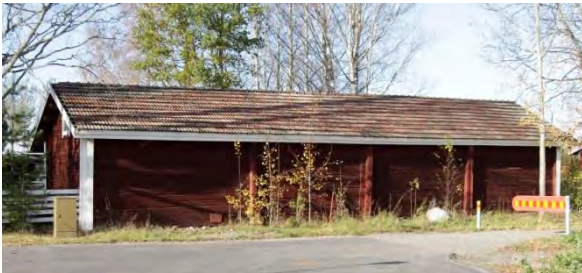
Peltolantien ja Menninkäisentien yhdistävän kevyenliikenteen väylän varrella on pihapiiriä rajaava hirsirakenteinen aitta. Hirsirakennetta on tuettu főljareilla useasta kohtaa. Aitta on punamullattu. Listoitius on valkoinen. Katolla on tiilikate.

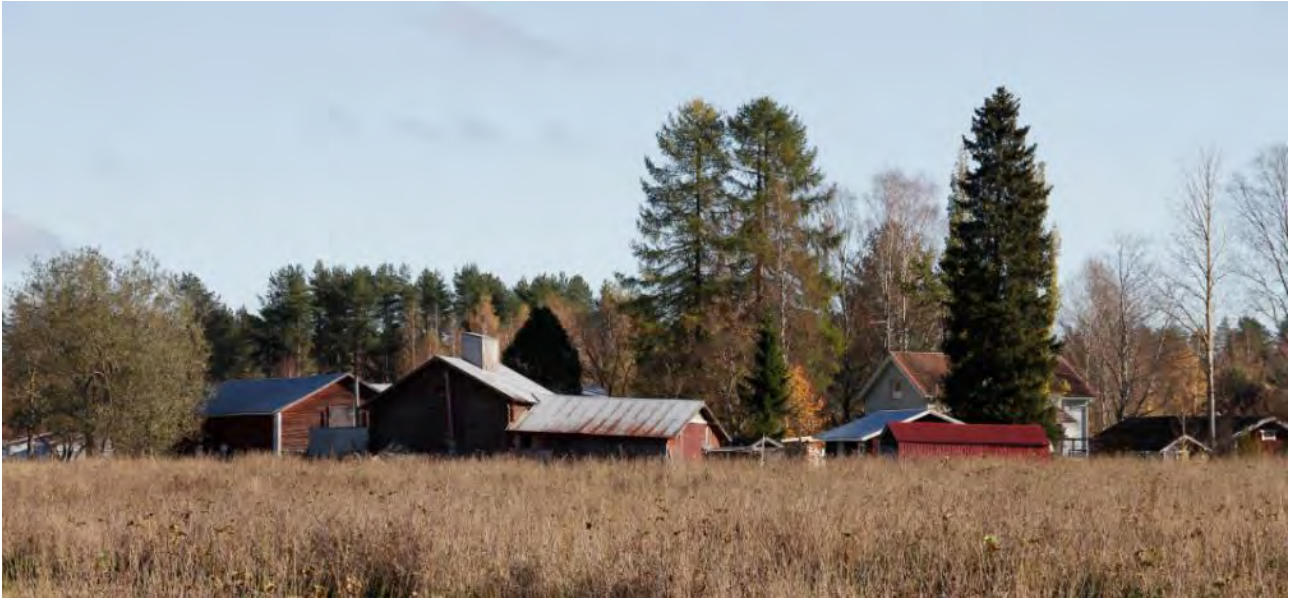
Kuva 27. Peltolan pihapiiri Huotarilantieltä peltoaukean yli kuvattuna. Vasemmalla näkyy pihapiirin pohjoisreunan L:n mallinen lato. Kuvan keskellä on hirsirakenteinen vanha riihi, jonka yhteyteen on rakennettu matalampi siipirakennus. Päärakennus näkyy ison kuusen takaa. Sen edessä on uudempia piharakennuksia.

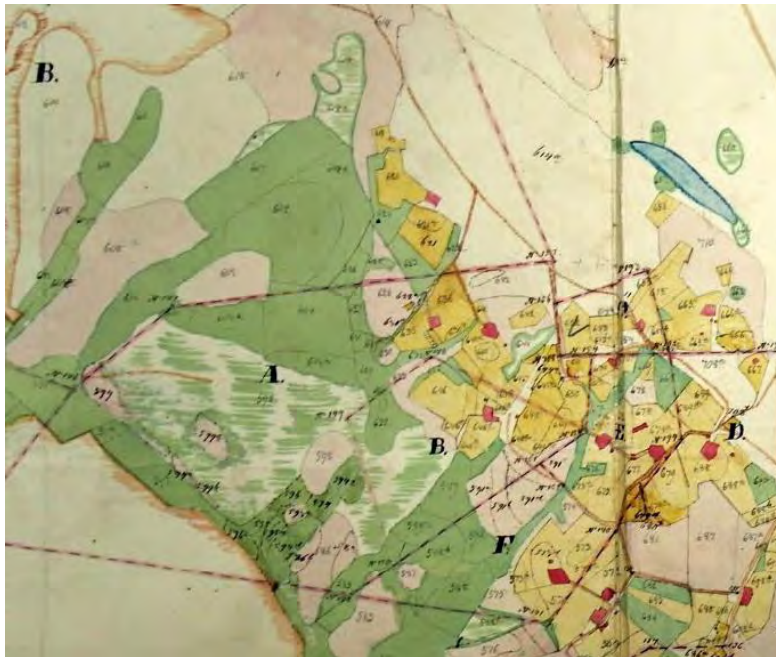
Kuva 28. Karttaote 1840-luvun pitäjänkartasta. Tilarajat punaisella katkoviivalla. Huotarilan (kartassa keskellä B) tilarajat vastaavat nykyistä. Lisäksi tilaan on kuulunut Heikkilän pohjoispuoliset maat, missä on ollut toinen asuinpaikka (Matala, Myllytie 7).

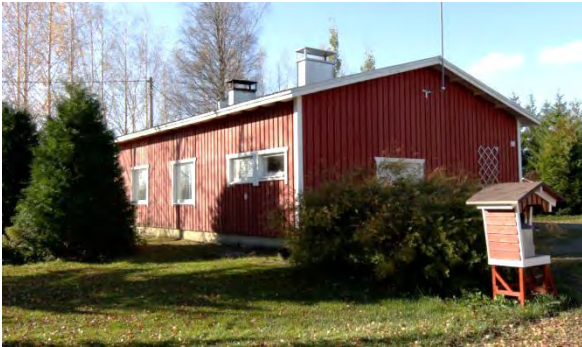
Päärakennus on yksikerroksinen 1970-luvun rakennus. Se on vuorattu pystylaudoituksella, listat ovat valkoiset. Perustukset on betonia ja katto profiilipeltiä.

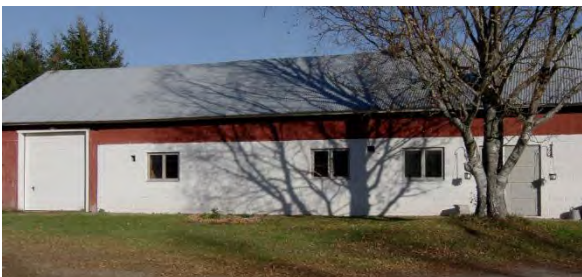
1950-luvun puolitoistakerroksisen navetan rakenteita on uudistettu 1970-luvulla, jolloin seinämateriaaliksi on vaihdettu kevytsoraharkot. Esimerkiksi päätyseinässä näkyy vielä alkuperäinen muuraus. Navetan ylinen on puuvuorattu ja maalattu punaiseksi. Katto on aaltopeltiä. Ovet ovat peiliovia. Alkuperäiset ikkunat on jaettu pystytuulla kahteen osaan.

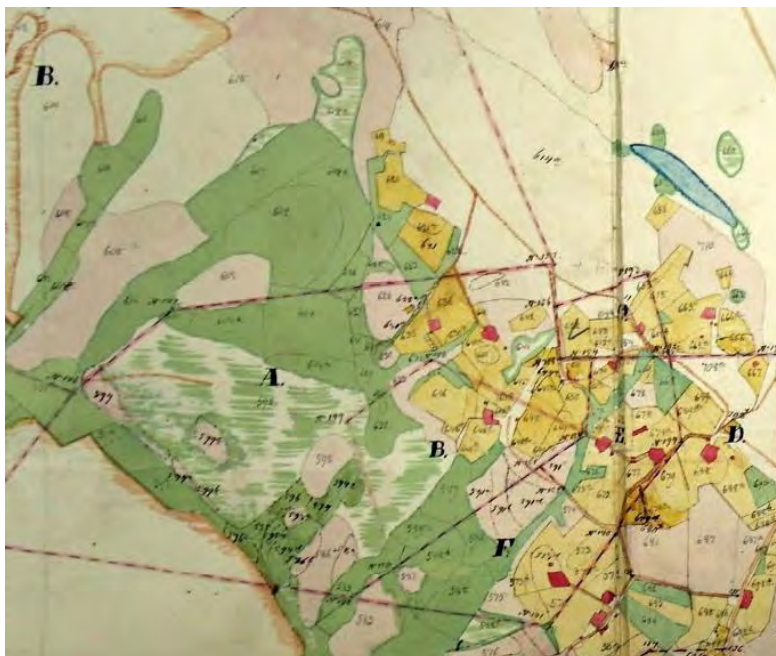
Kuva 29. Karttaote 1840-luvun pitäjänkartasta. Tilarajat punaisella katkoviivalla. Heikkilän (kartassa A) pohjoinen tilaraja vastaa nykyistä, samoin kuin Huotarilan (kartalla B). Heikkilässä on ollut kaksi asuinpaikkaa, joista toisesta on muodostunut nykyinen Mutala ja toisesta nykyinen Heikkilä.

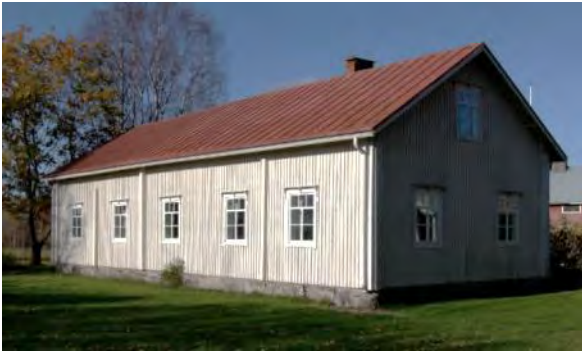
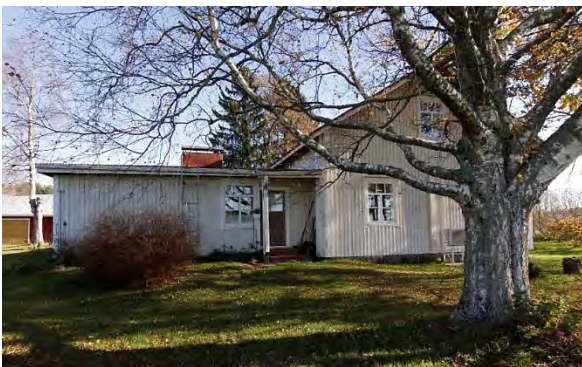
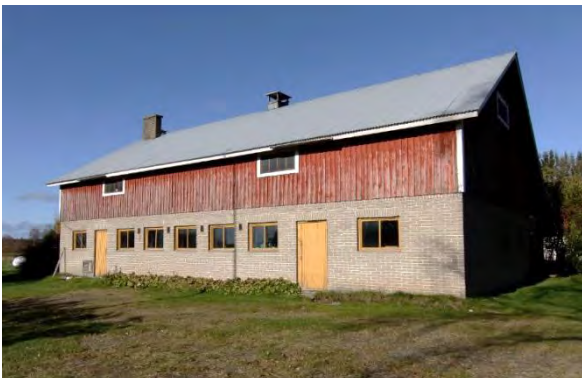
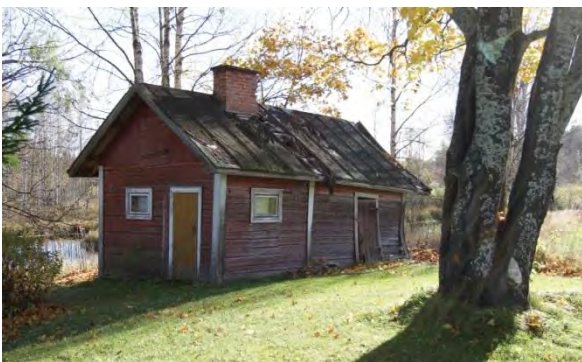
Päärakennus on puolitoistakerroksinen hirsirunkoinen rakennus 1900-luvun alusta. Julkisivut on vuorattu pystyrimalaudoituksella ja maalattu lähes valkoisella sävyllä. Ikkunat on uusittu. T-mallisten ikkunoiden alaosat on jaettu neljään ruutuun ja yläosat kolmeen. Samaa ikkunatyyppeä on käytetty ns. elintasosiivissä. Hirsirakennetta on tuettu följureilla. Rakennuksella on punaiseksi maalattu saumapeltikatto. Perustukset on muurattu luonnonkivistä. Elintasosiipi erottuu omana rakennusmassanaan. Sen kattokulma on loivempi kuin alkuperäisen rakennuksen.

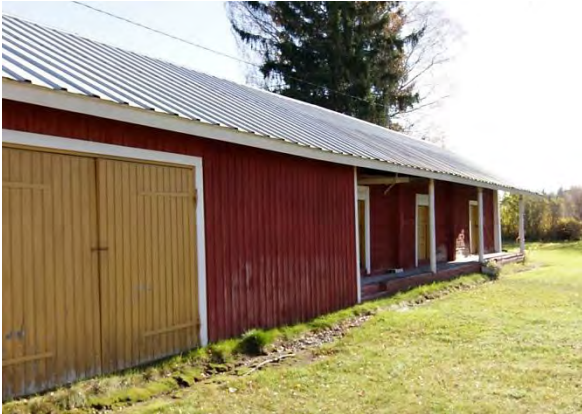
Pihapiirin itäreunalla on aitta. Aitan hirsinen eteläpää on 1900-luvun alusta, lautavuorattu pohjoispää on uudempi. Ovet on maalattu keltaiseksi, listoitus on valkoinen. Hirsiosassa on säilynyt vanhat ovet. Katto on profiilipeltiä.

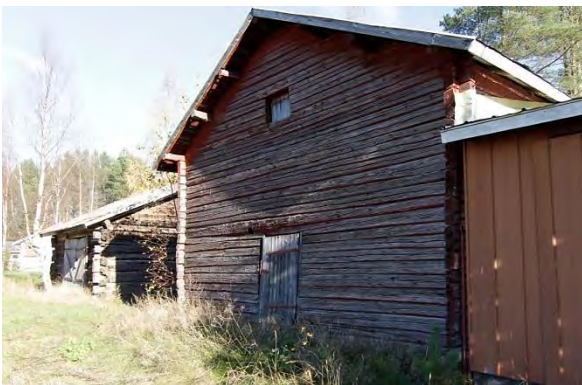
Pihapiiristä hieman sivussa kiinteistöillä 276-404-1-5 ja 276-404-1-40 on hirsirakenteinen kaksikerroksinen aitta ja lato, joiden yhteydessä on uudempia talousrakennuksia. Aitta ja lato ovat Mutalasta Heikkilään vievän kujan varrella.

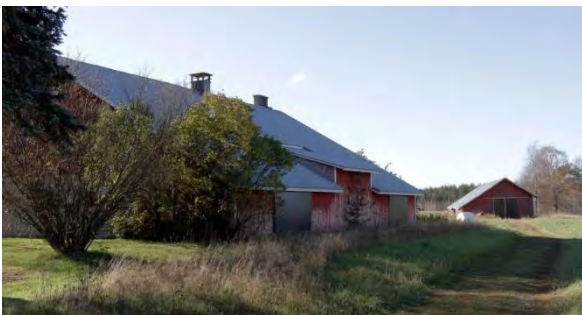
Pihapiirin länsipuolella peltoaukealla on lato, jonne vie ajoura navetan takaa.

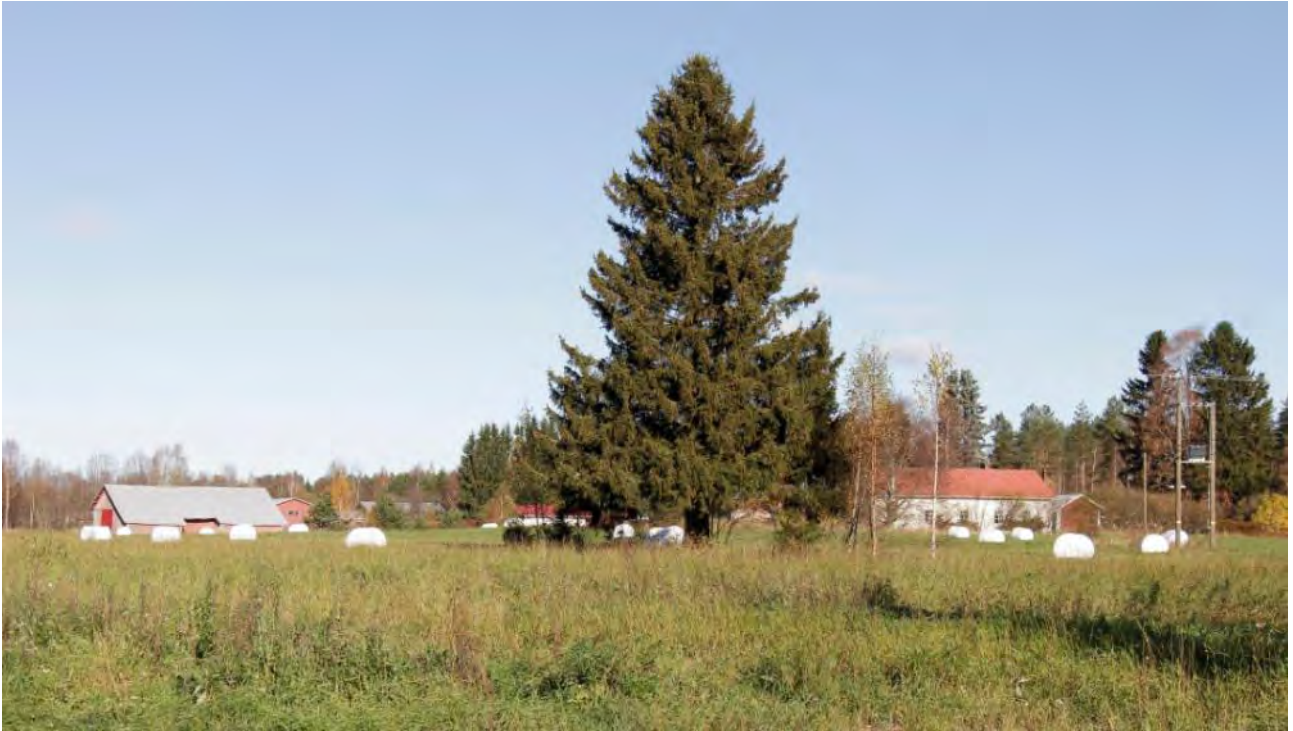
Kuva 30. Näkymä Mutalaan pellon yli Huotarilasta. Vasemmalla Mutalan lato, oikealla vaalea rakennus on Mutalan päärakennus.

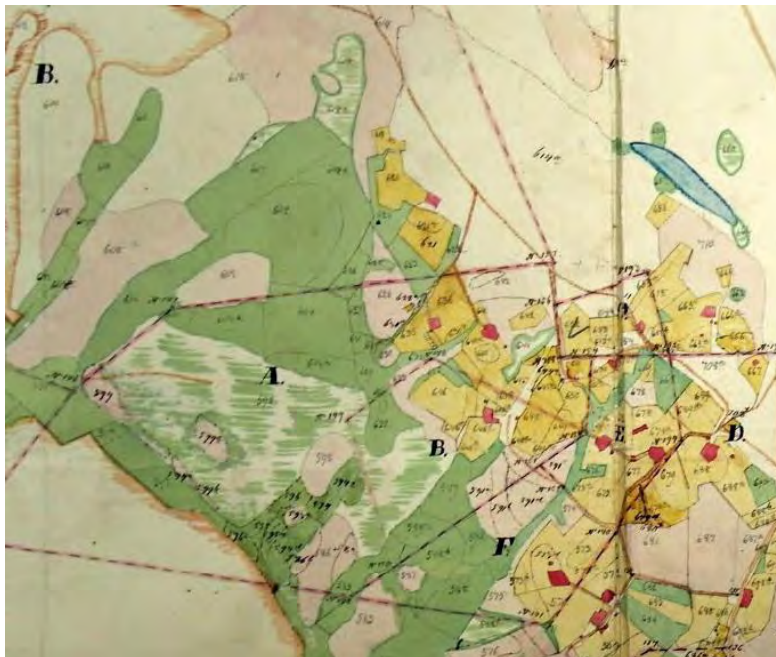
Kuva 31. Karttaote 1840-luvun pitäjänkartasta. Tilarajat punaisella katkoviivalla. Heikkilän (kartassa A) pohjoinen tilaraja vastaa nykyistä, samoin kuin Huotarilan (kartalla B). Heikkilässä on ollut kaksi asuinpaikkaa, joista toisesta on muodostunut nykyinen Mutala ja toisesta nykyinen Heikkilä.

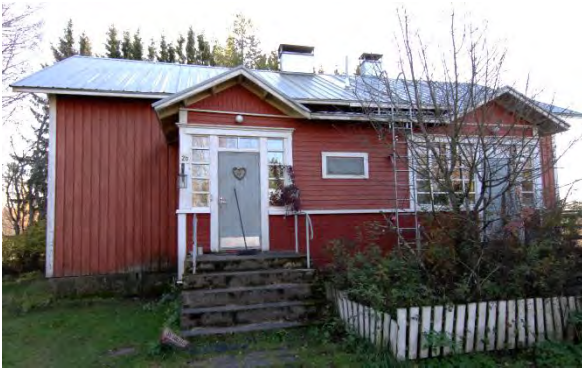
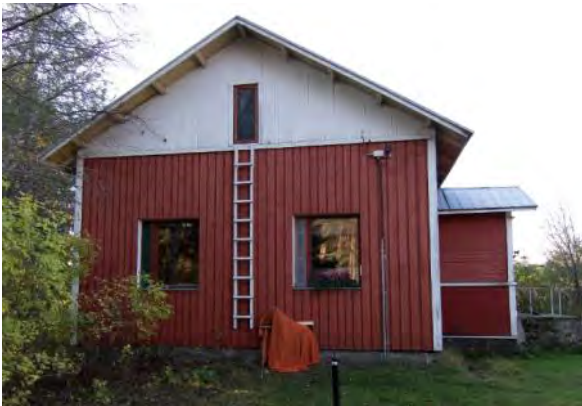
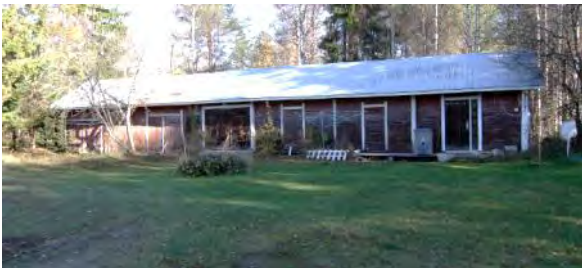
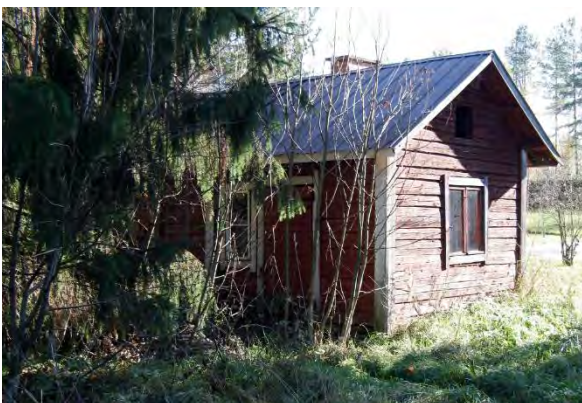
Päärakennus on puolitoistakerroksinen harjakattoinen rakennus. Se on vuodelta 1907. Julkisivulaudoitus ja ikkunat on uusittu. Julkisivut on vuorattu pystylaudoituksella ja maalattu punamullan sävyiseksi. Päätykolmio on kapeaa pystypaneelia ja valkoinen. Nurkka- laudat ovat valkoiset. Uusittujen ikkunoiden karmit ovat tummaa puuta ja niissä on kapea tuuletusikkuna. Perustukset on lohkottua ki- veä. Katto on profiilipeltiä. Kuisti on pihapiirin puolella ja taloon on kaksi sisäänkäyntiä. Myös kuistin ikkunat on uusittu. Sisäänkäyn- nille johtaa betonista valetut portaat.

Pihapiirin itäreunalla on aitta. Vanhempi hirsirakenteinen eteläpääty on 1800- ja 1900- lukujen taitteesta, pohjoispääty on uudempi. Aitta on punamullattu ja listat ovat valkoisia. Katto on profiilipeltiä.

Pihapiirin kaakkoiskulmassa on hirsirakentei- nen vanha sauna 1800- ja 1900-lukujen tait- teesta. Sauna on punamullattu ja sillä on uusi profiilipeltikatto.

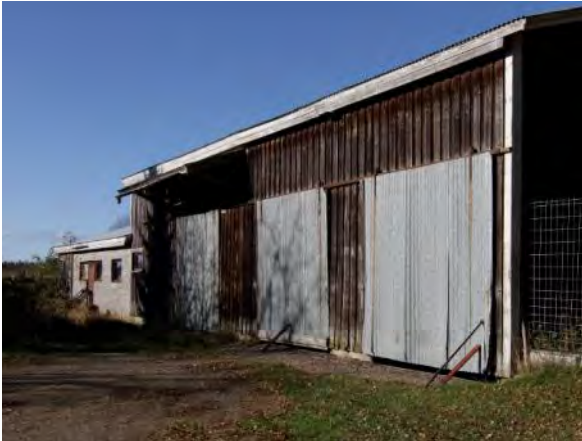
Talli on 1970-luvulta, jolloin tilalla luovuttiin lehmistä. Paikalla on aiemmin ollut navetta.

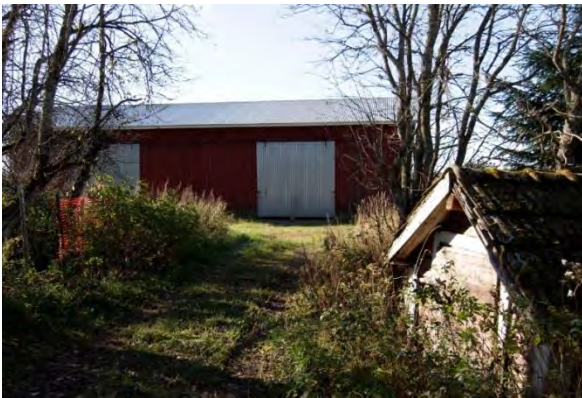
Pellon puolelta pihapiiriä rajaa konehalli. Pihapiirin keskellä on vanha maakellari.

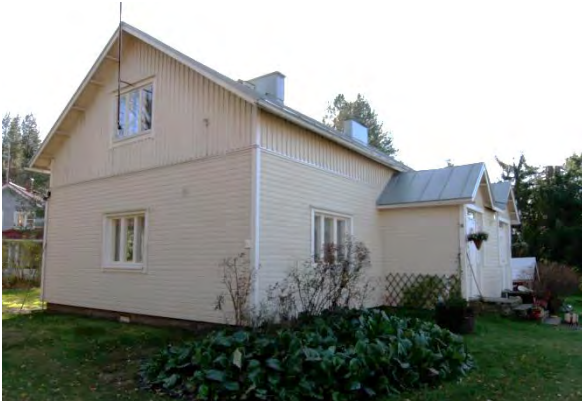
Päärakennus on puolitoistakerroksinen harjakattoinen rakennus. Rakennus on vastaava kuin Heikkilän päärakennus. Asuinkerros on vuorattu vaakapanelilla, yläkerta pystyrimaudoituksella. Maantasokerros on lisälämmöneristetty, minkä takia ikkunat ovat jääneet alkuperäistä syvemmälle. Ikkunat on jaettu kahdella pystypuulla kolmeen osaan. Ikkunat ja ovet on uusittu. Vesikaton saumapelti on uusittu äskettäin. Päärakennuksen vieressä on vanha maakellari.

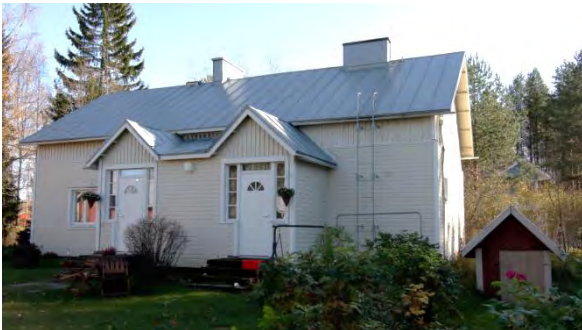
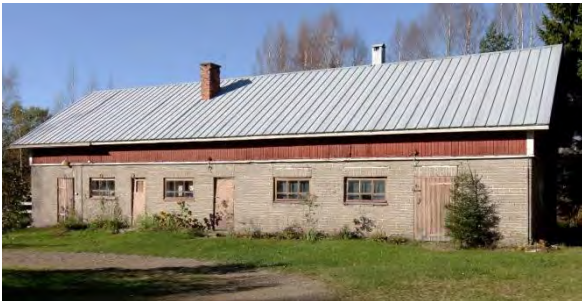
Navetta on 1950-luvulta ja vastapäätä päärakennusta. Navetta on puhtaaksi muurattu sementtitiilistä. Ovet ja ikkunat ovat alkuperäiset. Vaakaikkunoissa on kuusi ruutua. Navetan ylinen on vuorattu punaisella pystypaneelilla. Katto on profiilipeltiä.

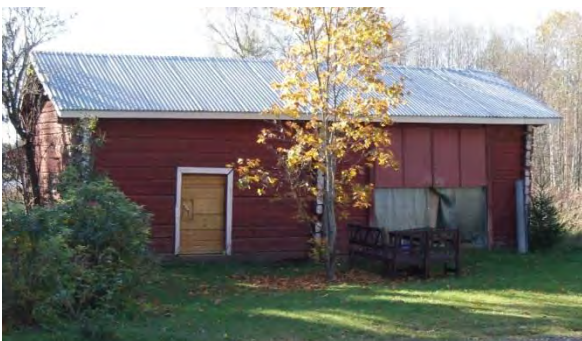
Hirsirakenteinen punamullattu aitta on 1800- ja 1900-lukujen taitteesta. Se on umpipihan lounaisreunalla. Aitassa on vanha keltainen aitan ovi, jonka listat ovat valkoiset. Toisessa päädyssä on iso oviaukko. Nurkkahirsien päät on maalattu valkoiseksi. Katto on aaltopeltiä.

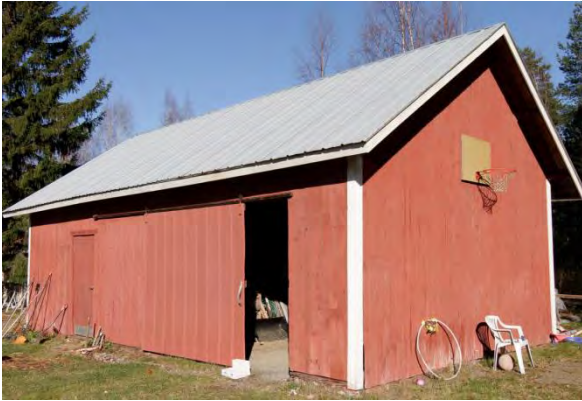
Umpipihan koillisreunalla on uudempi lautarakenteinen piharakennus. Se on punamullan sävyinen ja katto on profiilipeltiä.

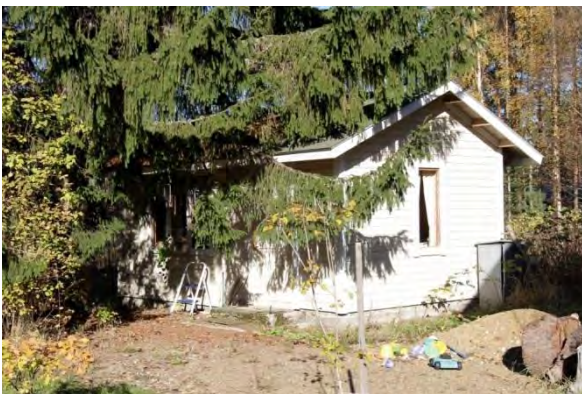
Vanha saunan paikalle on rakennettu uusi saunamökki.

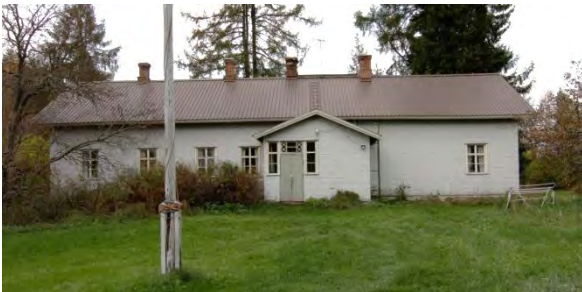
Päärakennus on puolitoistakerroksinen hirsirakenteinen rakennus. Se on valmistunut vuonna 1893. Se käsittää suuren hokkahirsisen tuvan ja 5 huonetta. Mineriiitulkovuoraus on vuodelta 1960. Ikkunoissa on kuusi ruutua. Talon vesikate on hyväkuntoinen ja peltiä. Sisäänkäyntikuisti on umpipihan puolella.

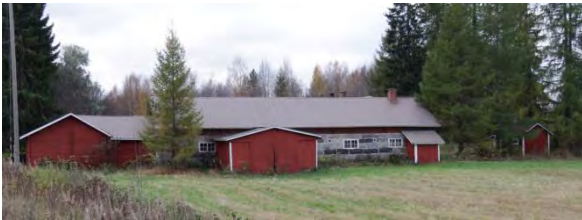
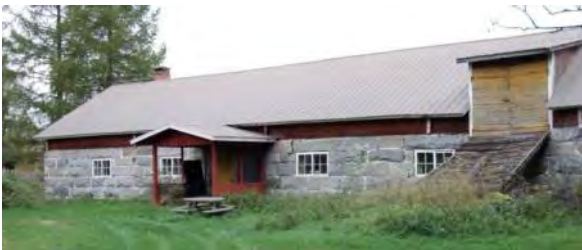
Kivinavetta on vuodelta 1914 ja päädyn lato vuodelta 1934. Navetan maantasokerros on muurattu lohkotuista kivistä. Navetan ylinen on hirsirakenteinen. Päätykolmiot ovat pystyrimalaudoitettut. Ajoramppi ylisille on umpipihan puolelta pitkän julkisivun päädyssä. Ramppi ja ylisten pariovi ovat huonossa kunnossa. Navetan vaakaikkunoissa on kahdeksan ruutua. Yllisen päätyikkunassa on yhteensä 10 ruutua: ikkunan vaakaasuuntainen alaosa on jaettu kahdeksaan ruutuun, jonka keskimmäisten ruutujen päällä on vielä kaksi ruutua. Rakennuksella on melko uusi profiilipeltikatto.

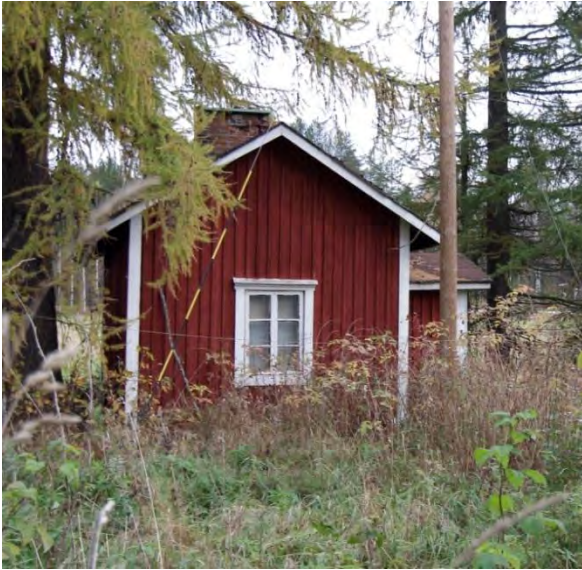
Sauna on 1920-luvulta. Saunamökki on vuorattu pystyrimalaudoituksella. Saunamökki on punamullan sävyinen. Ikkunoissa on kuusi ruutua. Harjakatto on päällystetty punasävyisellä kattohuovalla. Saunamökki on suuren lehtikuusen alla päärakennuksen ja navetan välissä umpipihan kulmalla.

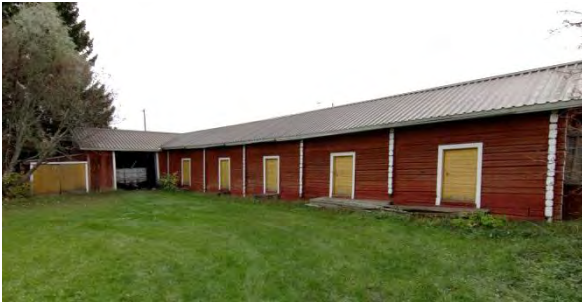
Aitta on rakennettu samoihin aikoihin kuin päärakennus. Hirsipintainen aitta on punamullattu. Ovet ovat keltaiset, listoitus valkoinen. Myös nurkkahirsien päät on maalattu valkoisiksi. Perustuksena ovat luonnonkivet. Aitan pärekatto on jossain välissä muutettu huopakatoksi. Nyt katteena on profiilipelti. Aitassa on 2 makuuaittaa ja 3 vilja-aittaa. Aitan päädyssä on maakellari.

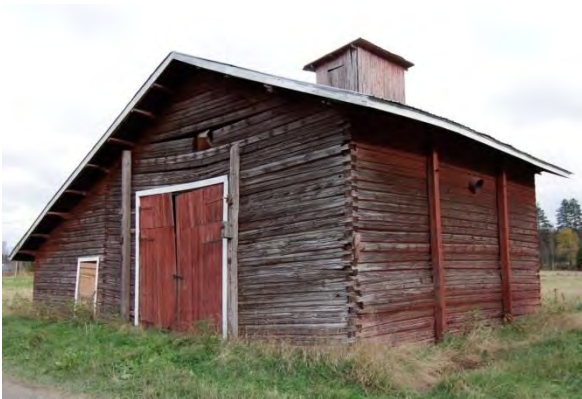
Riihi sijaitsee Vanhan Nurmeksentien vastakkaisella puolella peltoaukealla. Riihen rakennusajankohta on noin 1930. Perustukset ovat kives-
tä ja runko hirrestä. Hirsirunko on pahasti painunut ja sitä on tuettu följareilla. Rakennus on punamullattu, listat ovat valkoiset ja ovet keltaisia. Iso pariovi on punainen. Vesikate on profiilipeltiä. Riihen vieressä on hirsirakenteinen punamullattu lato, jonka vesikate on profiilipeltiä.

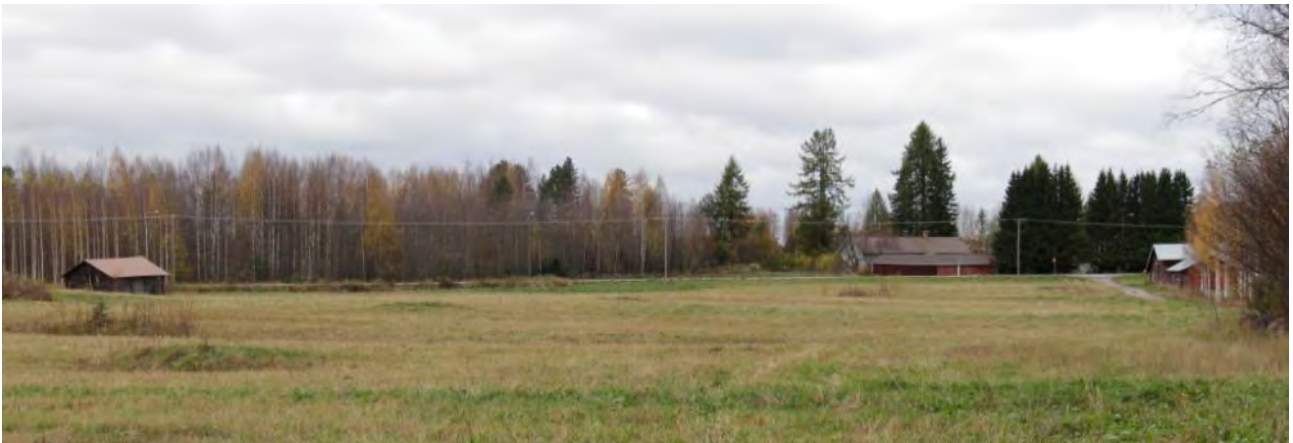
Kuva 33. Näkymä Metsärannasta Junkkalaan. Kuvan oikeassa reunassa näkyy Junkkalan riihi ja pihapiiriä ympäröivät suurikokoiset kuuset, joiden lomasta näkyy pihapiirin aitta ja pää-rakennuksen katto. Kuvan vasemmassa reunassa lato Junkkalan pellolla.

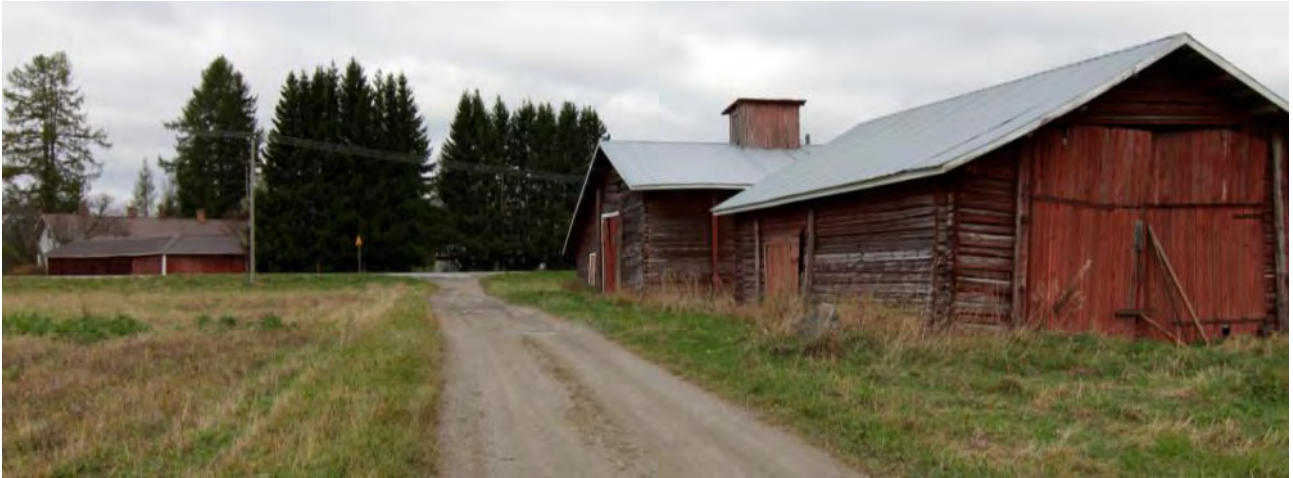
Kuva 34. Oikealla lato ja sen takana Junkkalan riihi. Taustalla Junkkalan pihapiiriä ympäröiviä vanhoja kuusia.

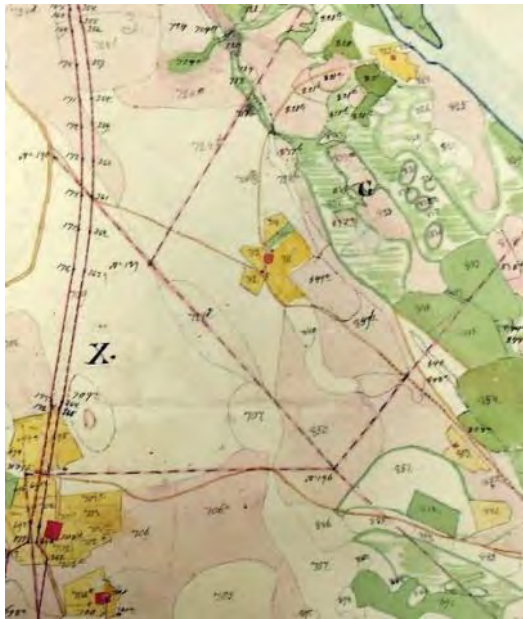
Kuva 36. Karttaote 1840-luvun pitäjänkartasta. Keskellä nykyinen Ahola.

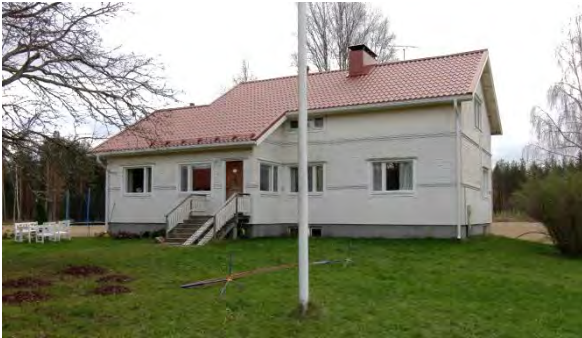
Päärakennus on puolitoistakerroksinen. Se on vuodelta 1957. Laajennos on tehty 1980-luvulla. Julkisivut on vuorattu ylä- ja alaosiin pystypaneelilla, keskeltä vaakapaneelilla. Talo on vaalea sävyinen. Ikkunat on uusittu, pokat ovat valkoiset. Kivijalka on rapattu, katto on uudehko kattotiiltä jäljittelevä peltikatto.

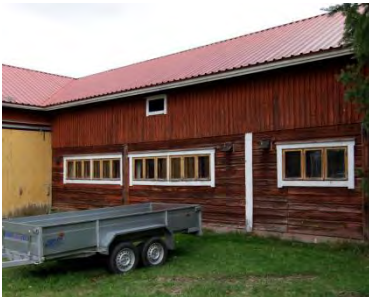
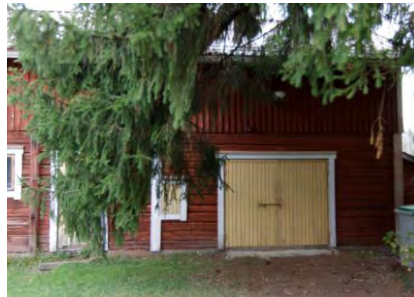
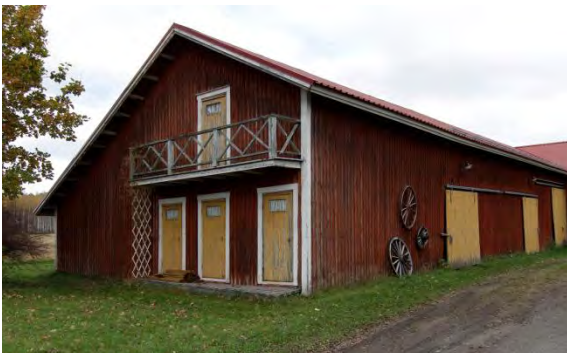
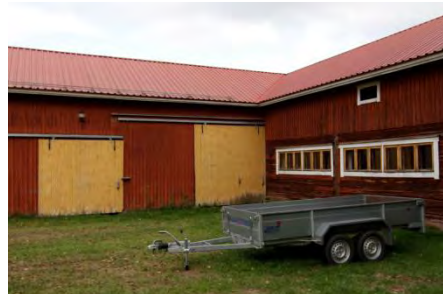
Aholan pihapiirissä on Junkkalasta 1950-luvulla siirretty 1800-luvun hirsinavetta. Hirsinavettaa on jatkettu lautarakenteisella lahdolla, jonka päädissä on edelleen 1950-luvun ovet. Hirsinavetan ylinen on vuorattu pystyrimalaudoituksella samoin kuin uudempi siipi. Katto on hyväkuntoinen punasävyinen profiilipeltikatto. Viereisessä kuvassa hirsinavetan itä- ja pohjoisjulkisivu, alla sen pihanpuoleinen julkisivu. Kahdessa alimmassa kuvassa 1950-luvun lisäsiipi pihapiirissä.

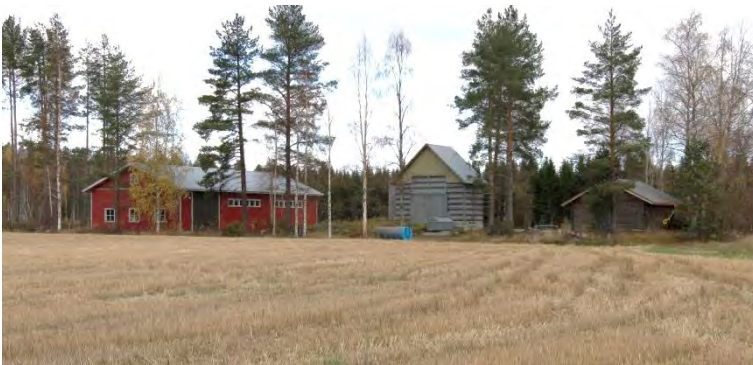
Navetan taakse on rakennettu sikala vuonna 1979. Ulkoseinät ovat valkoisia betonielementtejä, päätykolmiot on vuorattu pystylautoituksella.
