KONTIOLAHDEN KUNTA

Lehmon rakennetun kulttuuriympäristön selvitys

Lehmon osayleiskaava

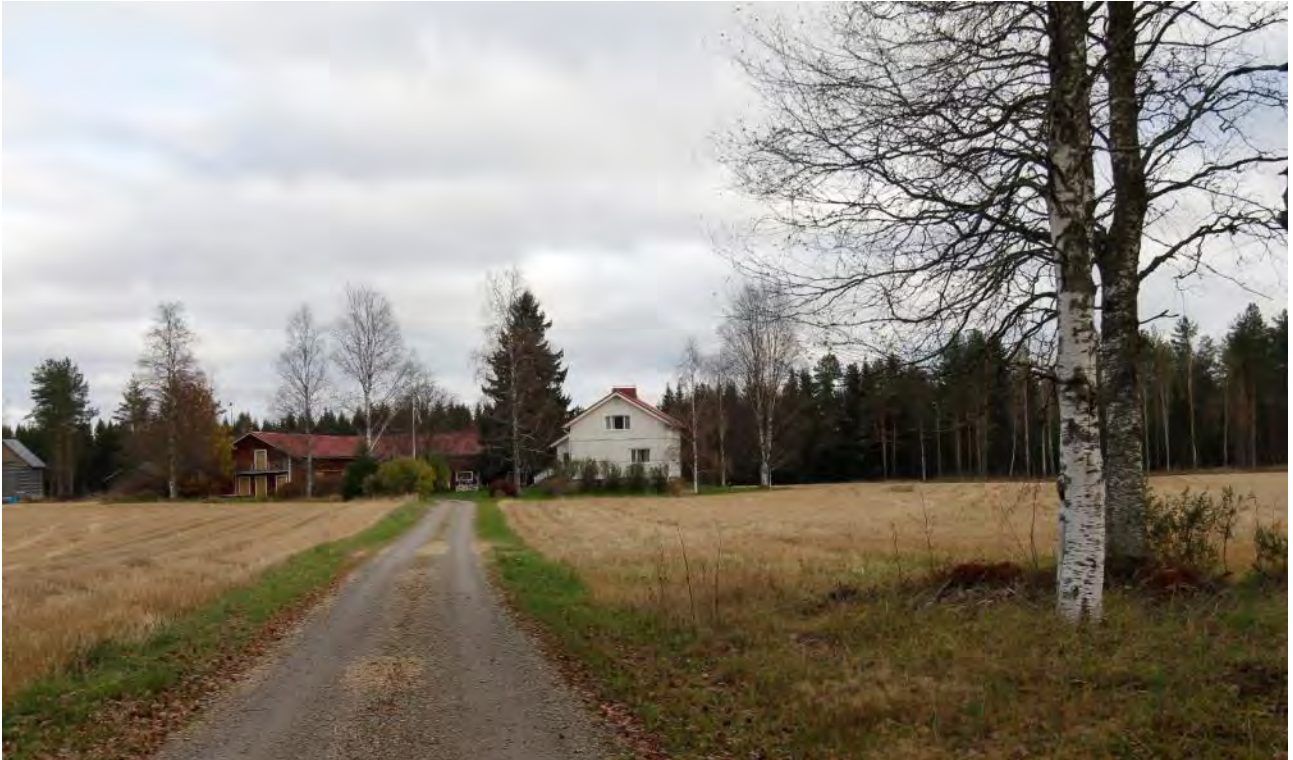
Kuva 37. Näkymä Aholan pihapiiriin. Oikealla vaalea päärakennus, sen vieressä näkyy hirsinavetta ja ladon pääty. Vasemmassa reunassa viljankuivuri.

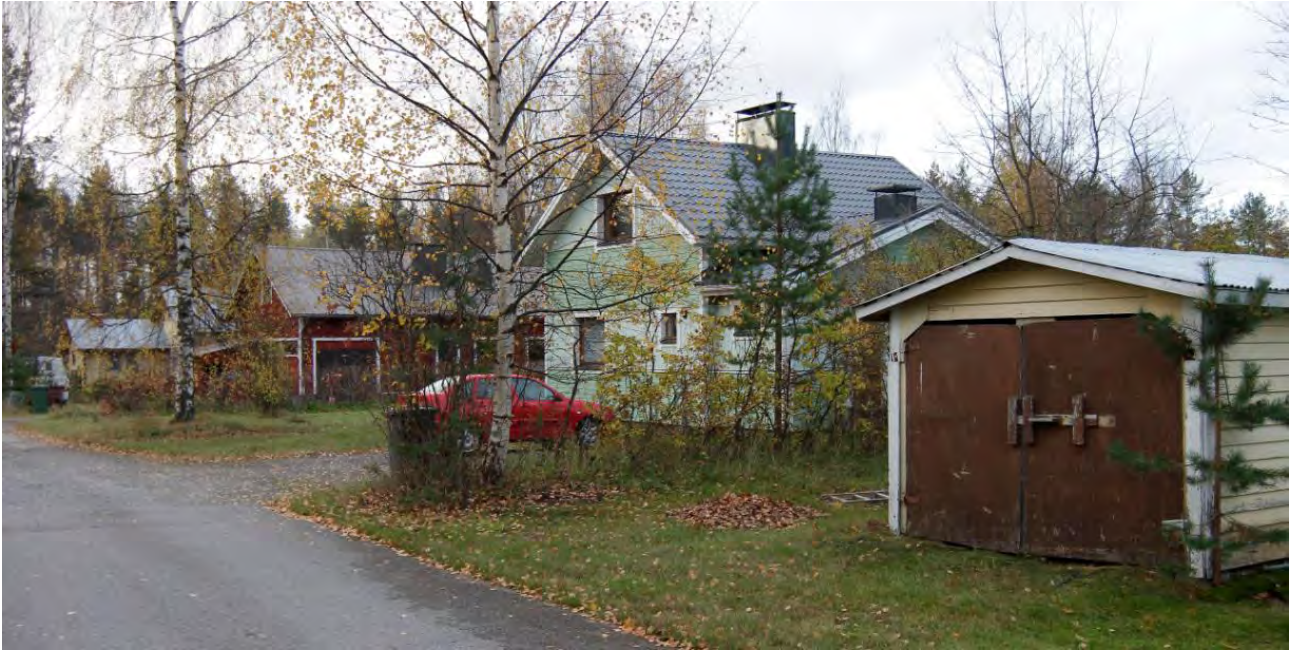
Kuva 42. Kanervakuja 12 ja 14. Kanervakuja 12:n ulkovuoraus on uusittu.

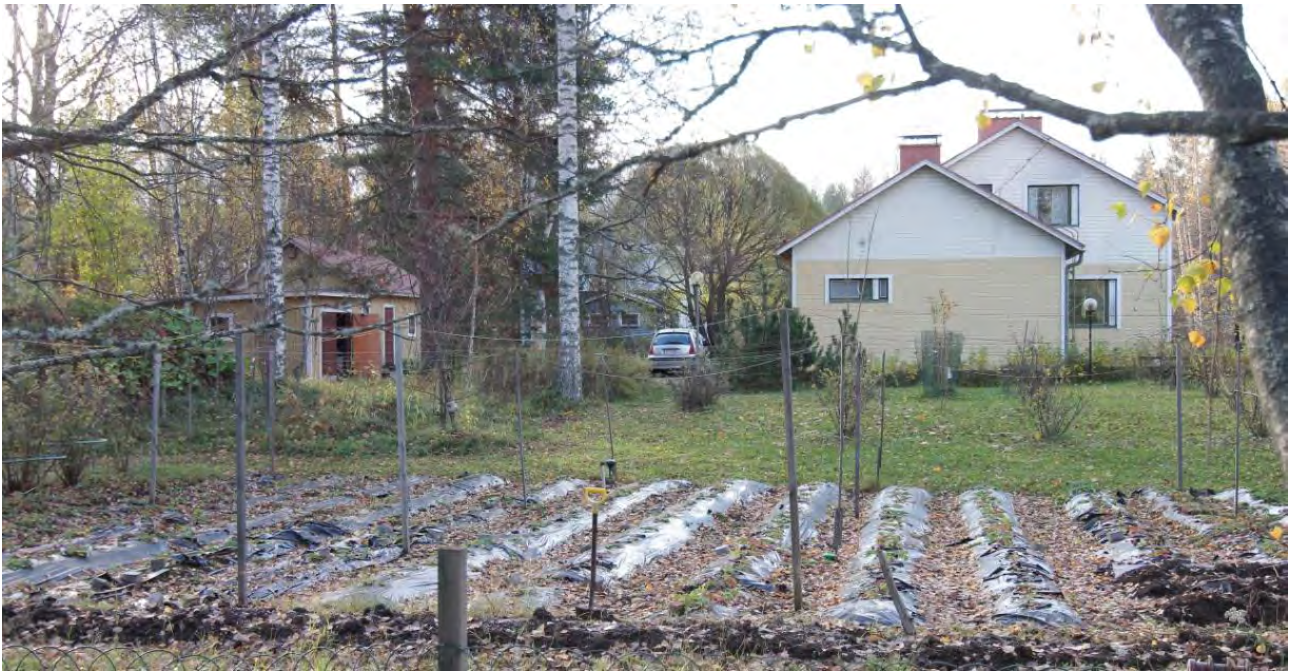
**Kuva 43. Koivukuja 9:n isolla tontilla viljellään edelleen marjoja. Pihassa on maakellari ja pi-
harakennus jälleenrakennuskaudelta. Asuintaloon on rakennettu ns. elintasosiipi.**

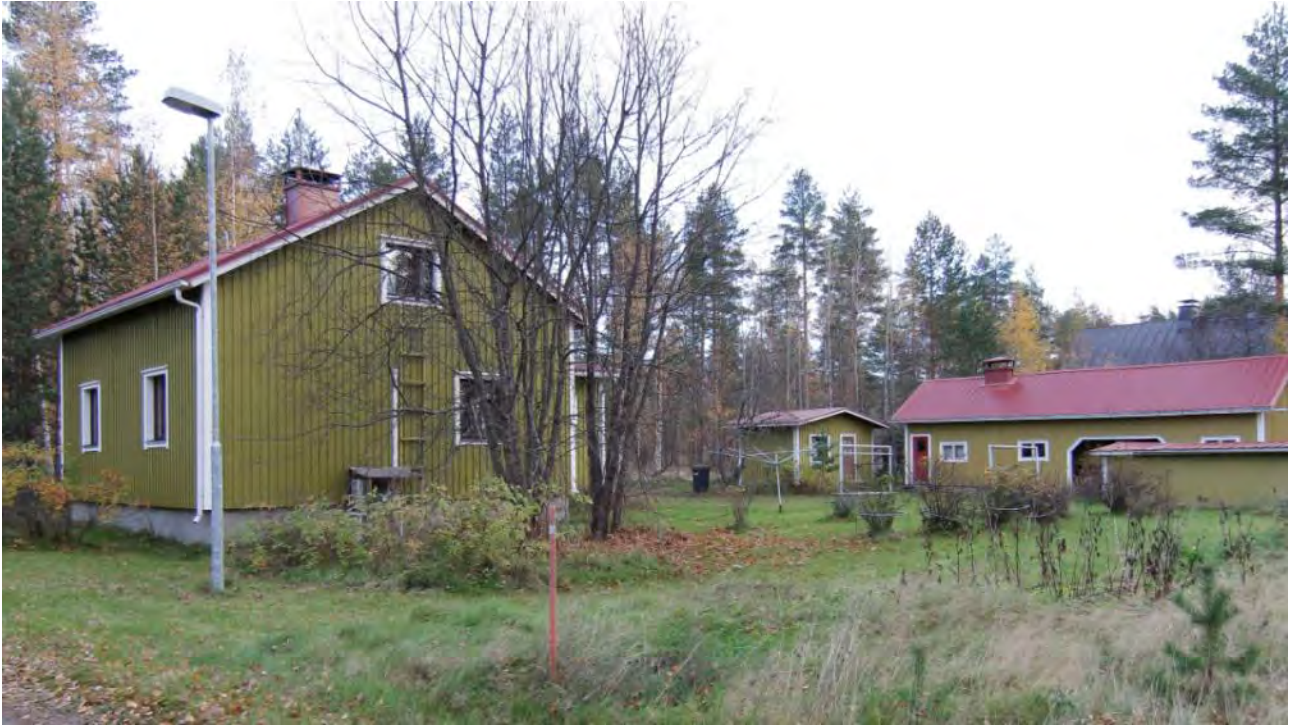
Kuva 44. Rantakuja 2:ssa sijaitsee tyyppinen jälleenrakennuskauden omakotitalo. Myös piharakennukset ovat edelleen jäljellä ja hyvässä kunnossa.

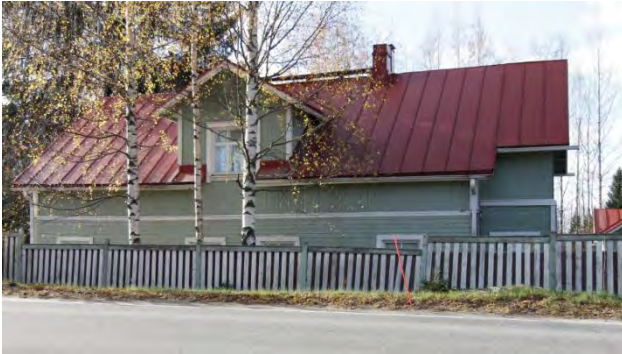
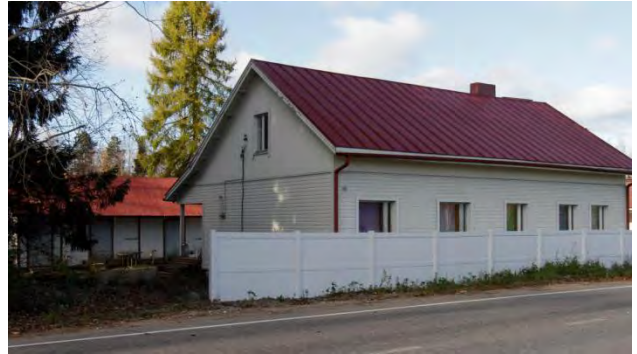
Kuva 50. Kylmäojantien varressa Nevalantien kummallakin puolen on rakennus 1900-luvun alusta. Kylmäojantie 35:ssä (oikealla) on toiminut kauppa. Tien pintaa on nostettu rakennusten rakentamisen jälkeen.

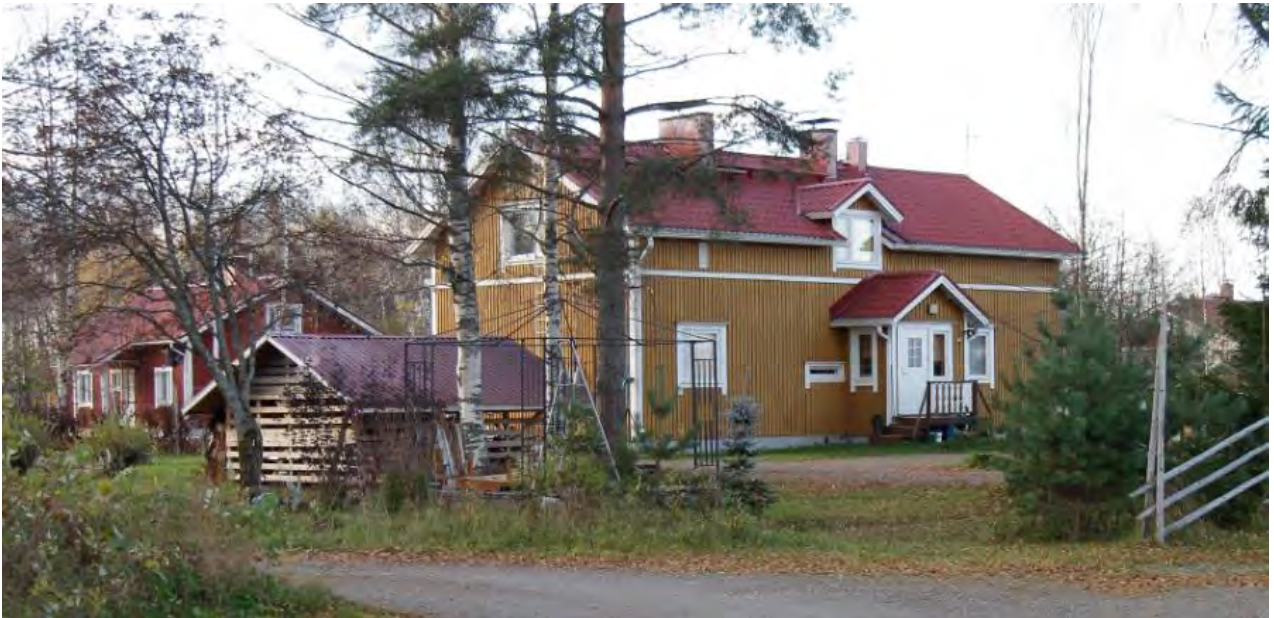
Kuva 51. Peltolantie 7b:ssä on toiminut 1970-luvulla posti. Tyypiltään rakennus on samanlainen kuin Kylmäojantien varren 1900-luvun alun rakennukset.

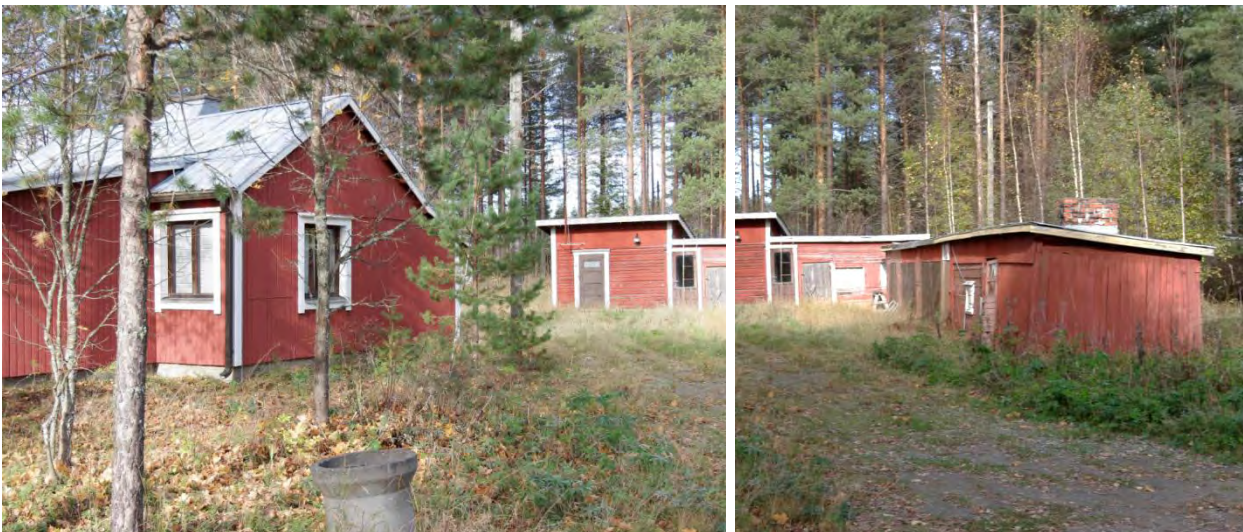
Kuva 53. Keksikuja 5. Tontti on lohkottu Autiolan tilasta vasta 1970-80-luvuilla. Rakennuspaikka on vanhempi. Päärakennus on noin vuodelta 1945. Sitä on myöhemmin laajennettu. Tontilla on ilmeisesti ollut kauppa 1970-luvun alussa.

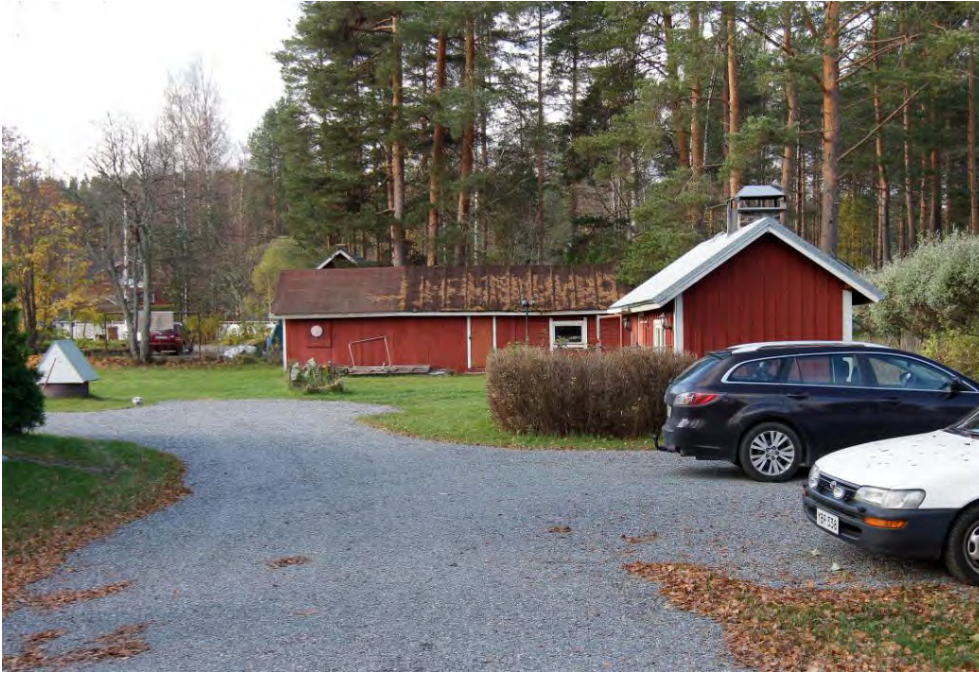
Kuva 56. Myös nro 17 on jälleenrakennuskauden tyyppitalo. Pihalla on säilynyt puinen 1950-luvun navetta ja saunamökki.

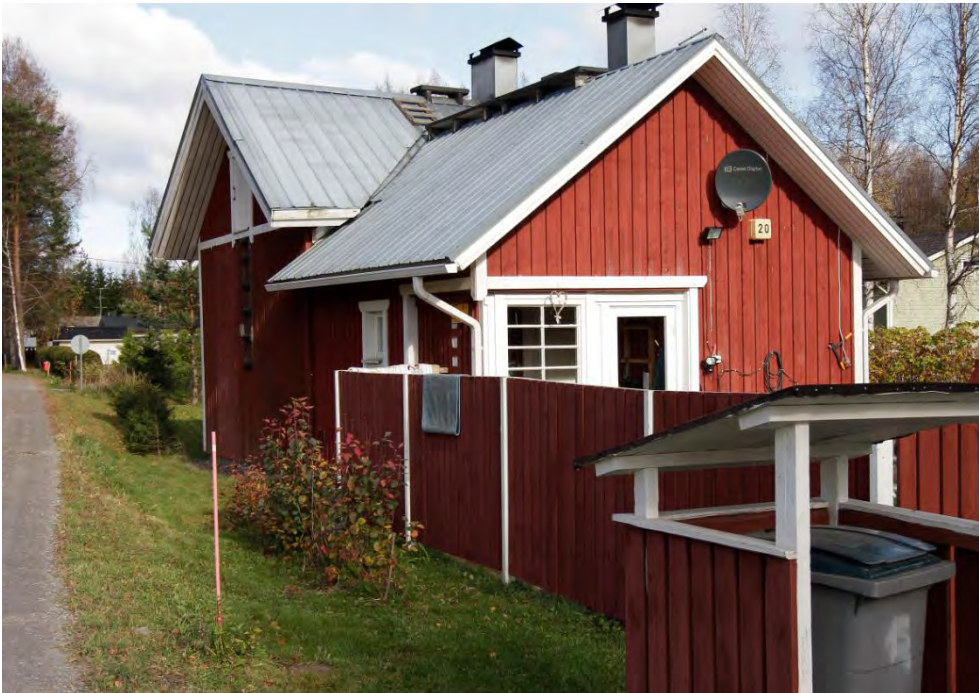
Kuva 57. Kylmäojan kylätie 20. Talo on ehkä 1920-luvulta. Ikkunat, ulkuvuoraus ja katto on uusittu. Mökkiä on myös luultavasti jossain vaiheessa laajennettu.

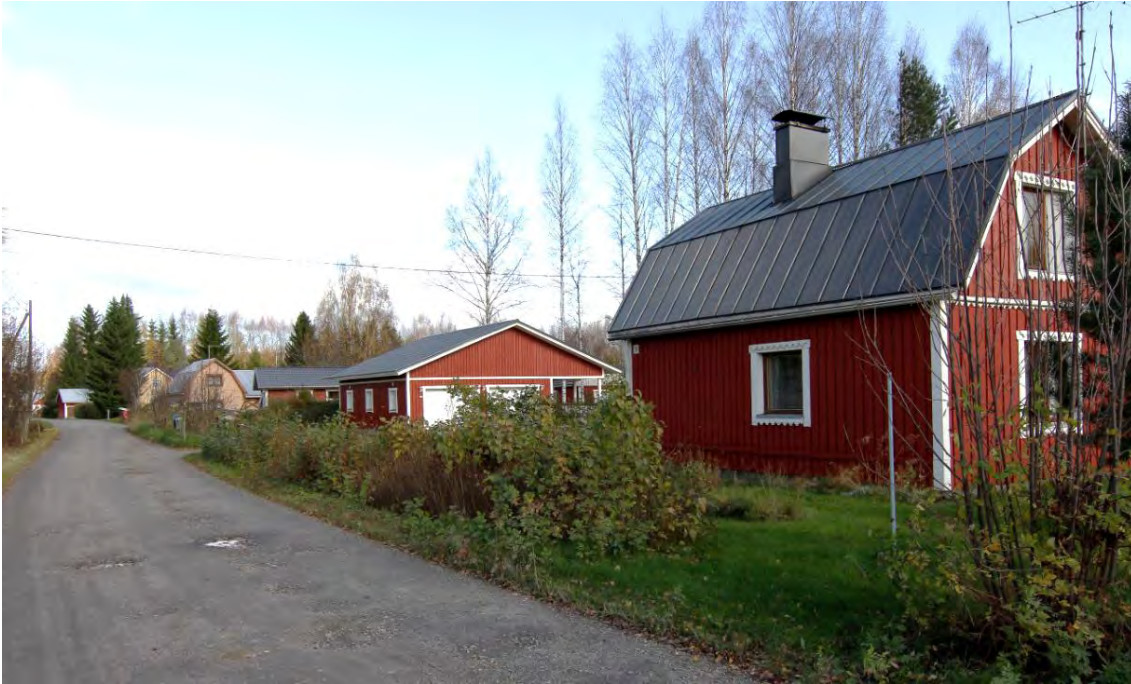
Kuva 58. Edessä Kylmäojankylätie 10. Taustalla näkyy mansardikattoiset Kylmäojankylätie 16 ja 18. mansardikattoiset rakennukset ovat 1930-luvun rakennuskantaa. Tontit on erotettu Autiolan maista ja rakennukset ovat alun perin rakennettu metsä- ja uittomiehien asunnoiksi. Pihapiireissä on myös 1930-luvun ulkorakennuksia. Sekä päärakennuksia että ulkorakennuksia on korjattu. Kylmäojankylätie 10:ssä on pidetty karjaa vielä 1960-luvulla. Rakennus on peruskorjattu 1980-luvulla varsin perusteellisesti ja pihalle on rakennettu uusi autotalli.

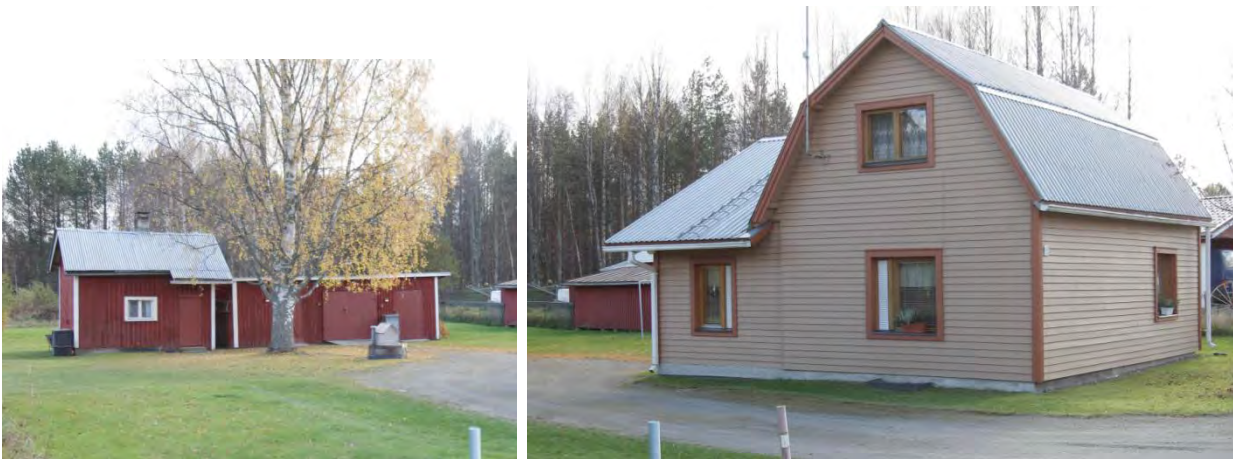
Kuva 59. Kylmäojankylätie 16. Tila on erotettu Autiolasta luultavasti 1925. Taloa on remontoitu 1970-1980-luvuilla ja laajennettu tämän jälkeen. Myös saunamökki on 1920- ja 1930-lukujen vaihteesta.

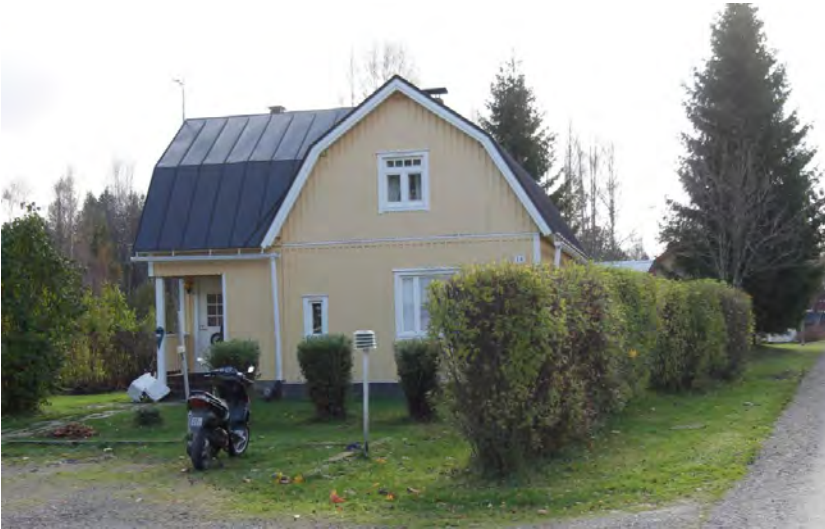
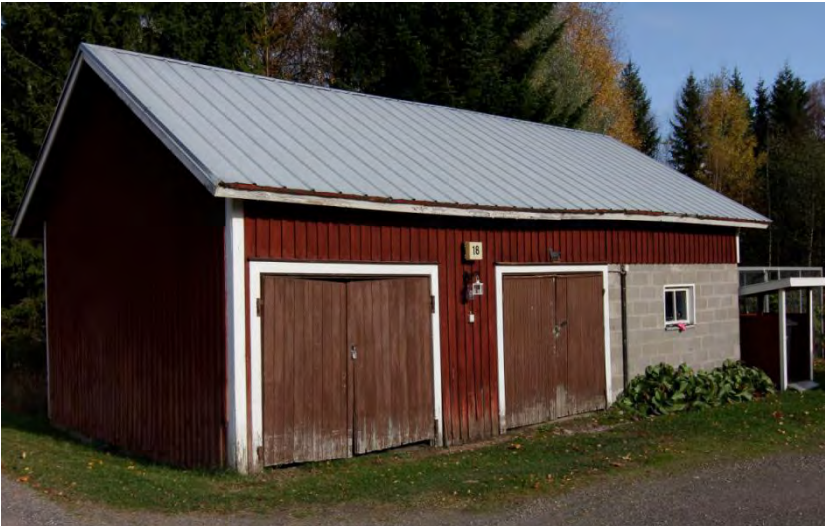
Kuva 60. Kylmäojankylätie 18. Mökki on suurin piirtein 1930-luvulta. Taloa on remontoitu ja laajennettu. Pihapiirissä on navetta 1950-luvulta.

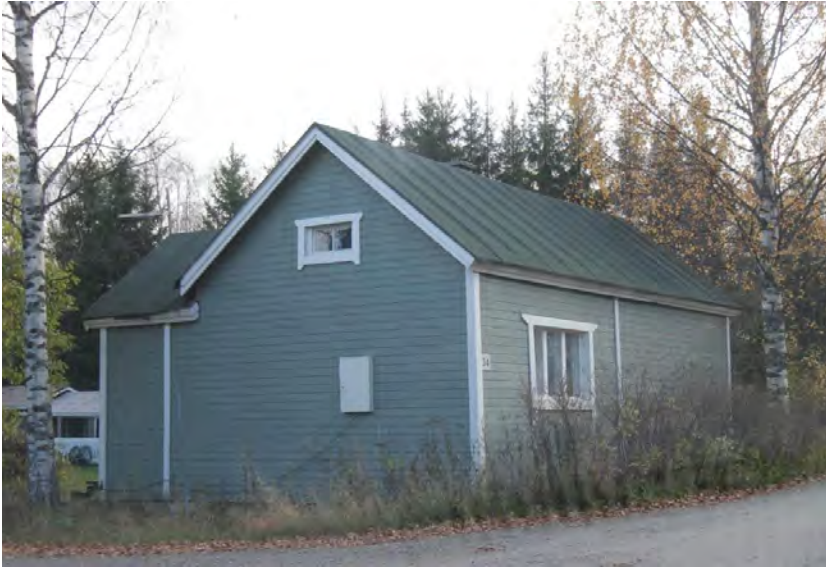
Kuva 61. Kylmäojankylätie 34. Tontti on lohkottu Autiolasta vuonna 1946. Asuinrakennus on 1940-luvun puolivälistä ja sitä on laajennettu vuonna 1954. Kooltaan rakennus vastaa 1930-luvun mökkejä.

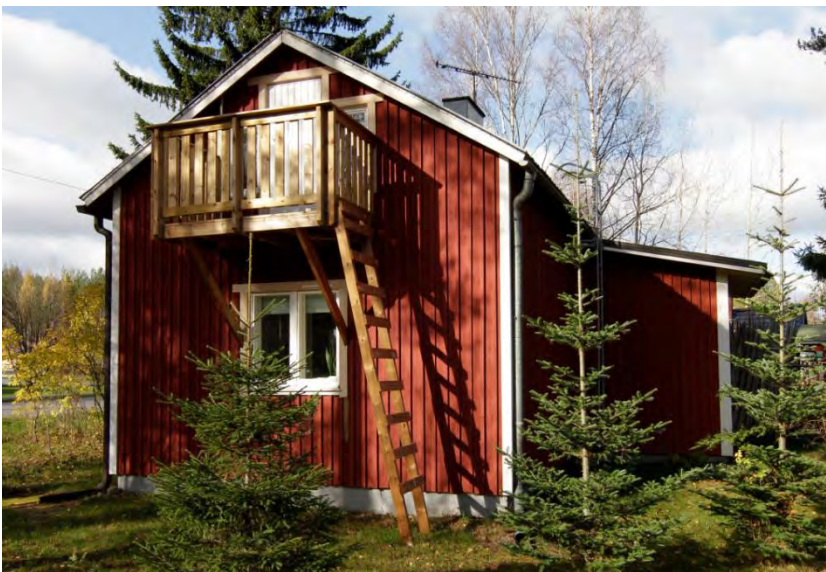
Kuva 62. Kylmäojantie 84 on pienehkö mökki 1950-luvun alusta. Rakennus on näkyvällä paikalla Kylmäojankylätien alussa. Kooltaan rakennus vastaa 1930-luvun mökkejä.

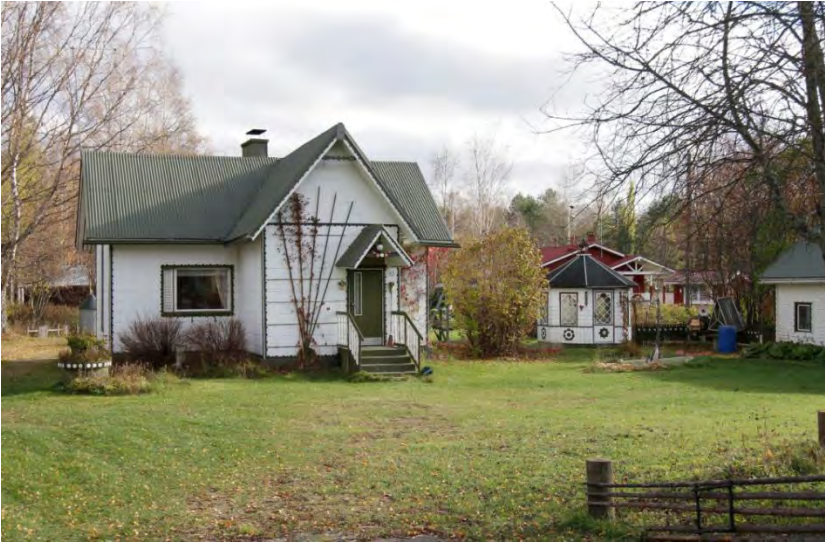
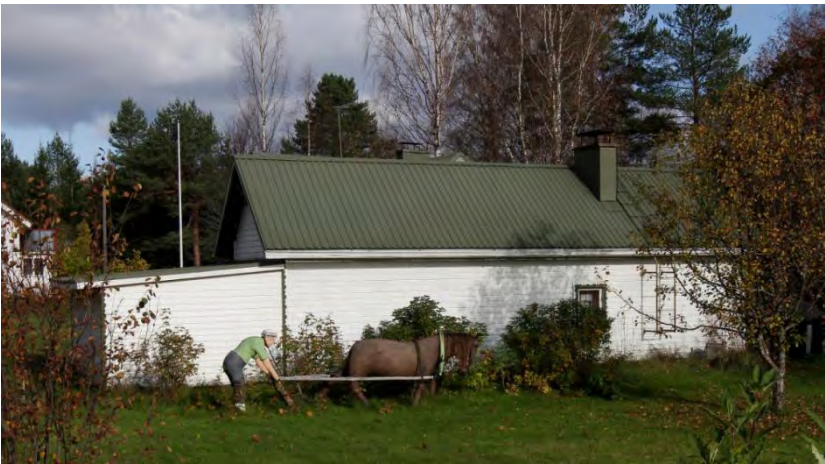
Kuva 63. Kylmäojantie 92. Talo on ilmeisesti 1950-luvulta, vaikka massoittelemuksen puolesta se muistuttaa enemmän 1930-luvun mökkejä. Tilalla on ollut lehmä. Taloa on remontoitu 1960-1970-luvuilla, mm. ikkunat on vaihdettu ja alkuperäinen hirsipinta on vuorattu mineriittilevyillä. Pihalla on hauskoja veistoksia kotieläimistä.
