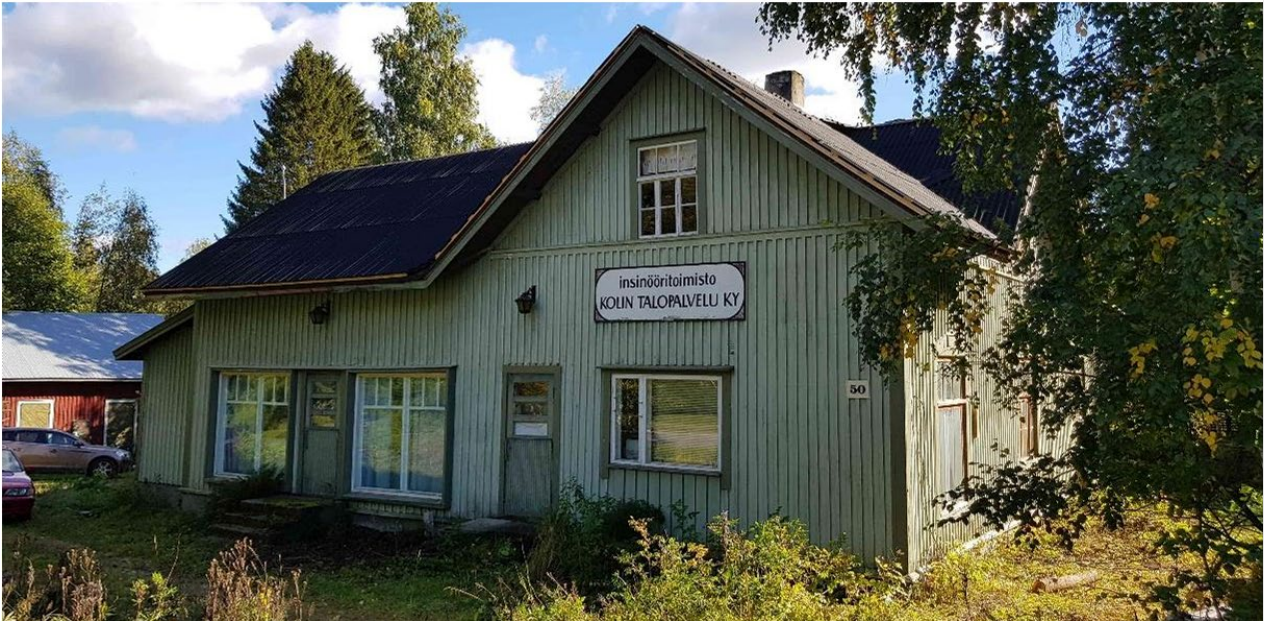
Kuva: A2, Ent. Tanskasen kauppa

Rakennushistoriallisesti arvokas rakennus on kerroksellinen kokonaisuus, jossa on vuoden 1919 jugendin ja vuoden 1949 jälleenrakennuskauden tyyli- ja piirteitä. Monimuotoinen rakennus on mielenkiintoinen ja mieleen jäävä. Sillä on myös identiteetti-arvoa. Rakennuksella on vanhana kaupparakennuksena historiallista arvoa. Keskeisellä paikalla sijaitseva, ympäristöstään maamerkinä erottuva rakennus on maisemallisesti ja kyläkuvallisesti arvokas. Paikallisesti arvokas: R, H, M

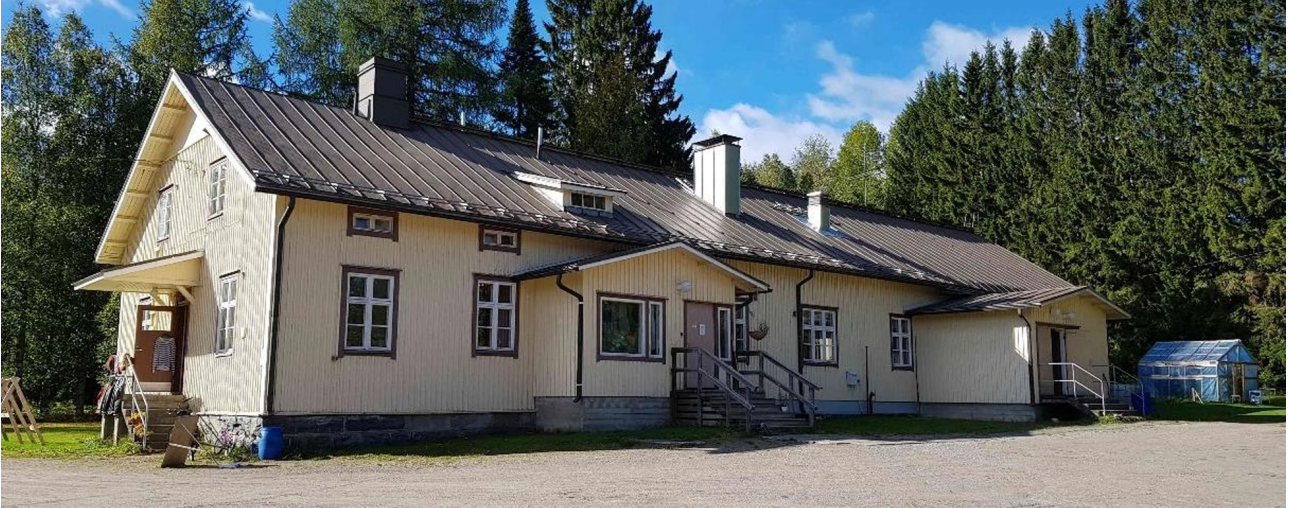
Kuva: A3, Ahmovaaran koulu

Koulurakennus on rakennushistoriallisesti arvokas esimerkki 1900-luvun alun koulurakentamisesta. Ahmovaaran koulu on vanhana kyläkouluna historiallisesti arvokas. Kyläkoulut ovat perinteisesti olleet kaikkien tuntemia ja käyttämiä yhteisiä rakennuksia ja paikkakunnilla tärkeitä merkkirakennuksia. Näkyvällä paikalla kylänraitin varrella sijaitseva kookas koulurakennus erottuu kylässä maamerkkirakennuksena. Se on maisemallisesti arvokas kohde. Paikallisesti arvokas: R, H, M
