# Rakennustekninen kuntotutkimus

Louhiojan koulu

Opinpolku 8  
81200 Eno

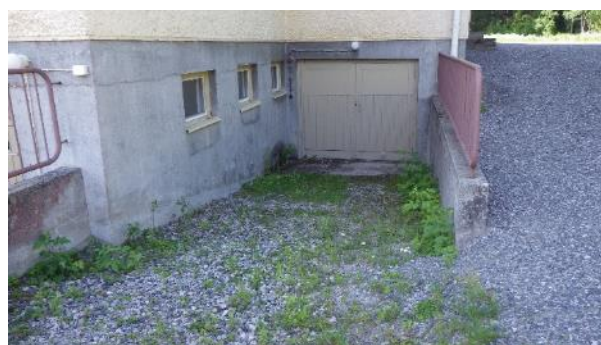
**Kuva 5.1.4.** Autotallin oven eteen kertyvät vedet ohjataan oven edessä olevaan sadevesikaivoon.

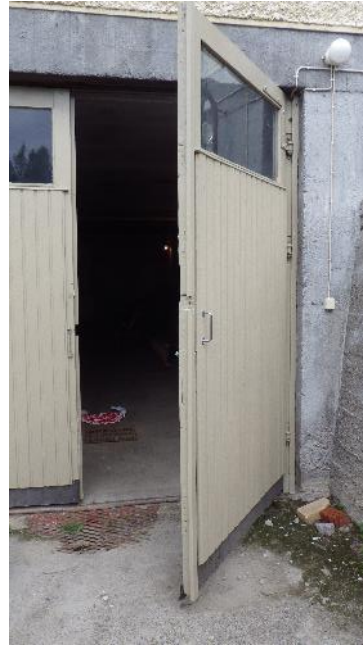
**Kuva 5.11.4.** Ison autotallin ovi.

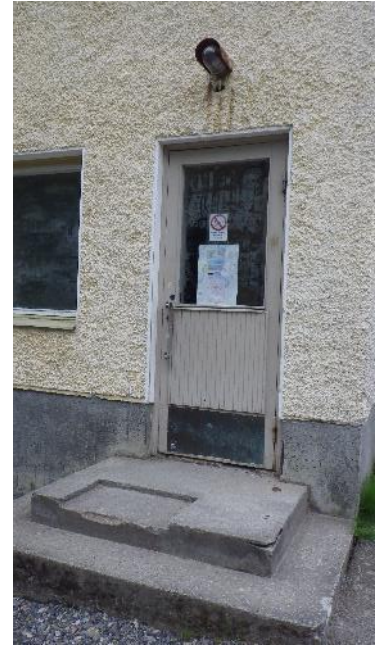
**Kuva 5.11.5.** Ulkovälinevaraston ovi.

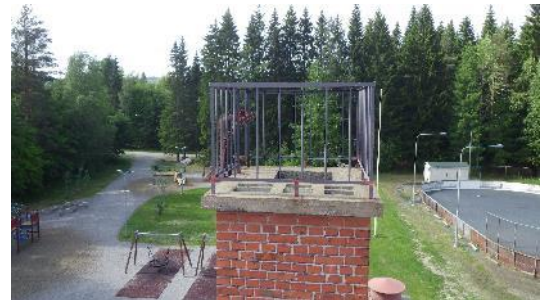
**Kuva 5.12.4.** Savupiipun kaiteet ovat hyväkuntoiset.

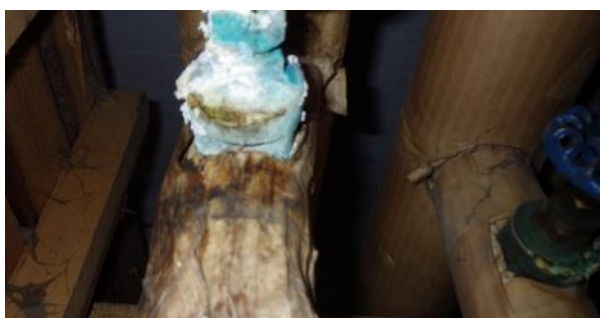
**Kuva 6.9.** Lämpöjohtoventtiilissä pintahapettumaa.

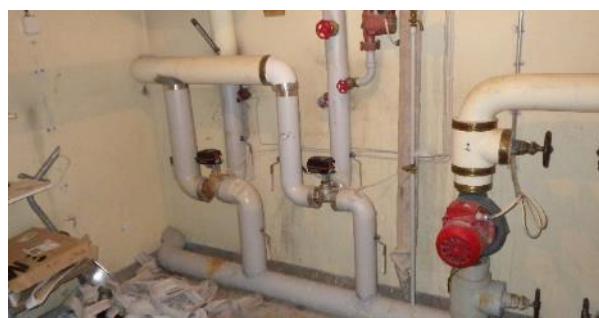
**Kuva 6.10.** Lämpöjohdot ovat eristetty pääosin asbestipitoisilla eristeillä.

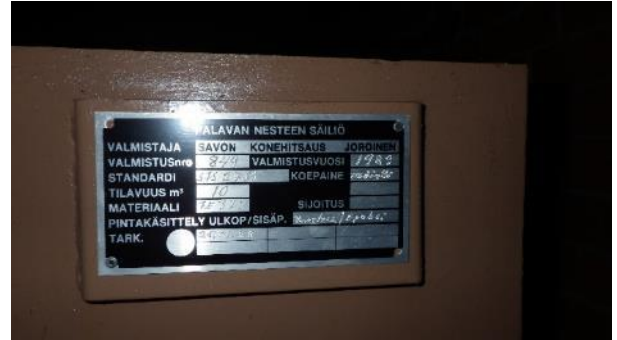
**Kuva 6.12.** Öljysäiliön tyyppikilpi. Öljysäiliö on vuodelta 1989.
