## **KIINTEISTÖN KUNTOARVIO**

Puljonki Oy, toimisto ja tuotantotilat  
Vepsänjoentie 10  
83900 Juuka  
joulukuu 2022

9.3.2023

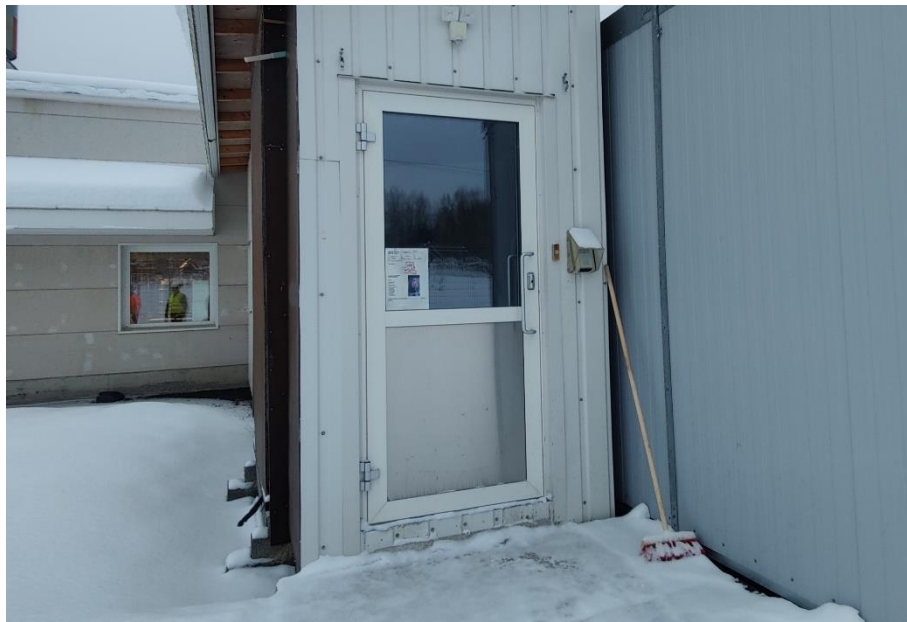
**Kuva 35/RAK.** Ulko-ovi C-osalle.

*Ulko-ovien tiivisteet tulee uusida. Ovityypistä riippuen ulko-ovien tiivisteet on suositeltavaa vaihtaa ja ovet huolto maalata 10...20 vuoden välein.*

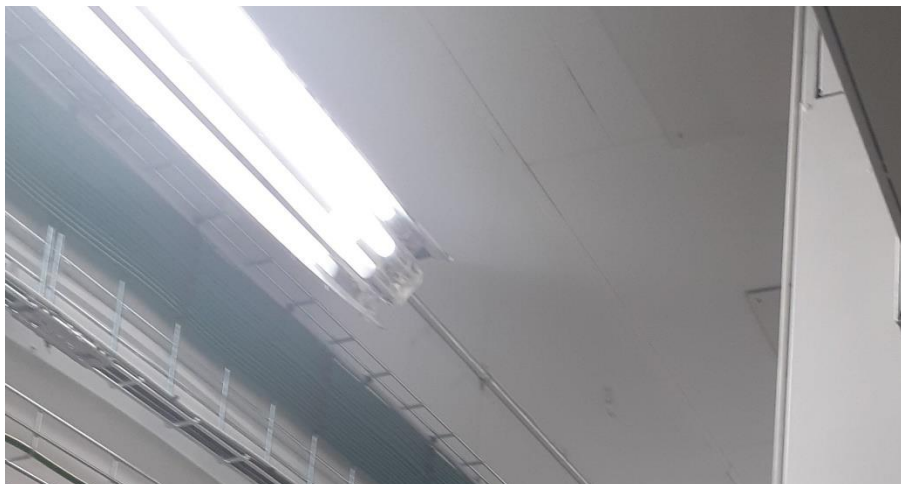
Kuva 4/SÄHKÖ. tuotantotilan loistevalaisin

- *Tuotantotilojen valaistus on syytä korvata led-valaisimilla. Tällöin saadaan tehokas jokaisen alueen kohdekohtainen valaistusvoimakkuus huomattavasti pienemmillä käyttökustannuksilla eikä lamppujen vaihtoa ja huoltoa enää tarvita.*
- *Konttoritilojen loistevalaisimet ovat myös elinkaaren loppusuoralla joten vaihto led-valaisimiin edessä.*
