Kohde:	Rivitalo Paiholantie 45 A 53500 Lappeenranta
Tilaaaja:	Asianajotoimisto Kontturi&Co Oy Jyrki Piiparinen Kauppakatu 17 B 80100 Joensuu jyrki.piiparinen@kontturi.fi 040 520 0595
Toimeksianto:	Tehdä kohteen rakenteissa mahdollisesti olevien homevaurioiden kartoitus.
Tarkastuspäivä:	Tarkastuksen suoritti 10.6.2020 homekoiraohjaaja, laborantti Saara Pulkkinen Homekoirat S&S:stä koirilla Sirpa, BPMN Dubion Quuluisa ja Kuitti, BPMU Dubion Quningas.
Käytetyt apuvälineet:	Monitoimimittari, Trotec T3000. Anturi, TS 210 SDI. Pintakosteusmittari, Trotec T650. Digitaalikamera, Nikon D3100a. Käytämme edellä olevia laitteita koiratutkimuksen tukena.
Rajaukset:	Kellarikerrosta, eikä ulkovarastokoppeja tarkastettu koirilla. Kalusteiden ja tavaroiden aiheuttamat rajaukset on merkitty liitteen 1 pohjakuvaan. Viemäriputkiliitoksista tai lattiakaivosta johtuvista ilmaisuista ei ole liitteessä 2 erillisiä valokuvia, mutta ne on merkitty liitteen 1 pohjakuvaan ✘ merkillä.

Kohde:	Vanhan maatilan päärakennus Paiholantie 45 B 80850 Kontiolahti
Tilaaaja:	Asianajotoimisto Kontturi&Co Oy Jyrki Piiparinen Kauppakatu 17 B 80100 Joensuu jyrki.piiparinen@kontturi.fi 040 520 0595
Toimeksianto:	Tehdä kohteen

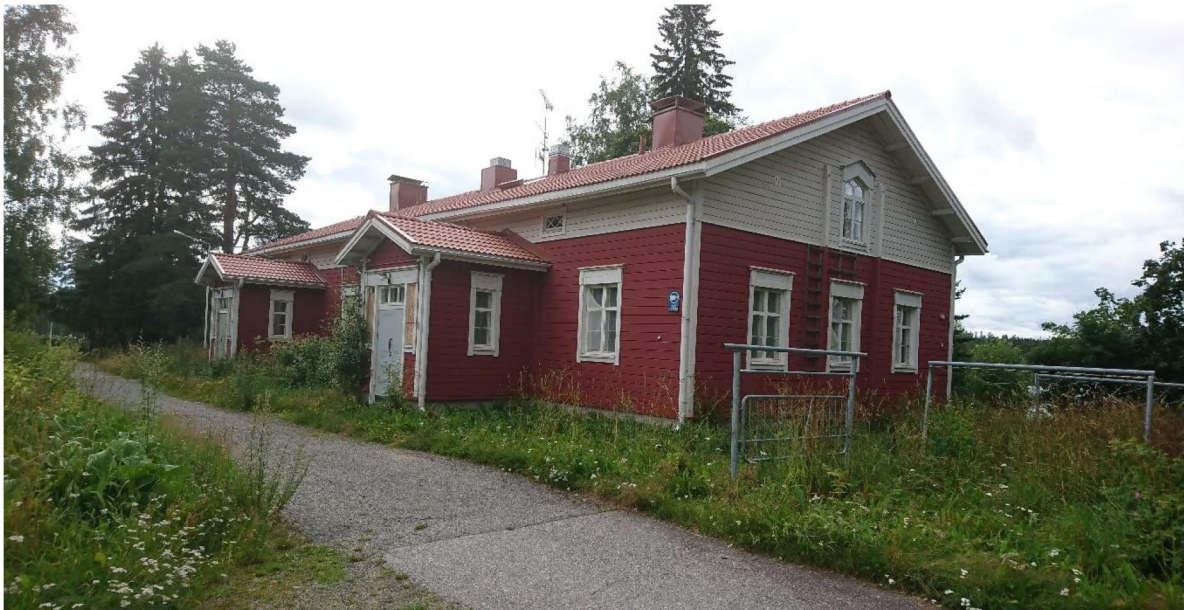
Lukkarila on hirsirunkoinen vanha maatilan päärakennus, jossa on kylmä ullakkotila. Ullakkotilasta ei tehty aktiivi- tai passiivihavaintoja lepakoista tai rakennuksen muista osista.

Kuva 7. Lukkarila -kiinteistö on lepakoille liian tiivis.

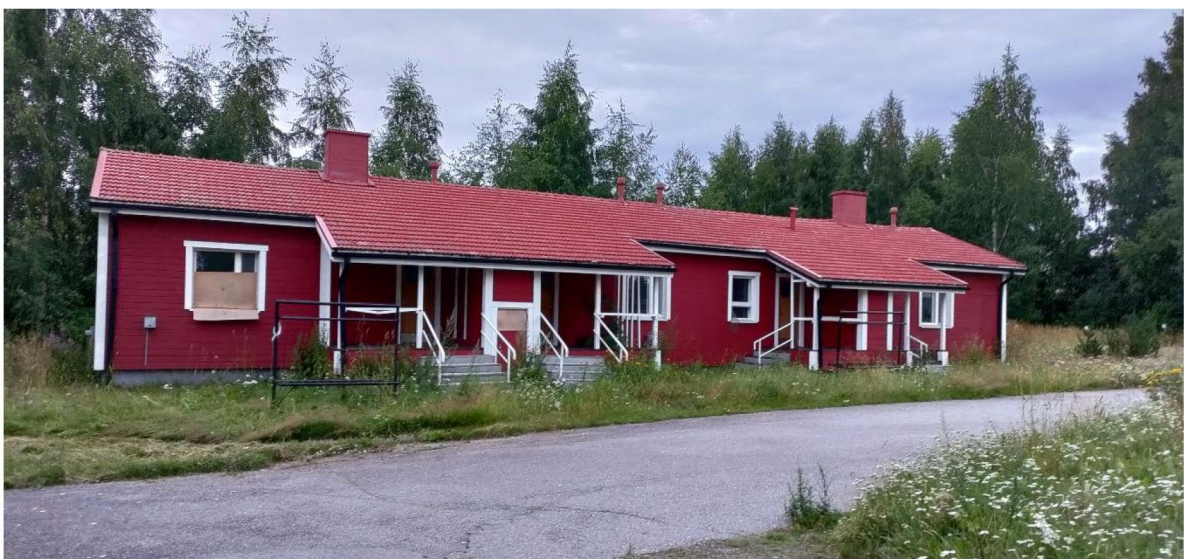
Kuva 8. Lukkarilan pihapiirissä oleva henkilökunnan asuinrakennus.

Asuinrakennus on yksikerroksinen ja rakenteitaan tiivis. Ullakkotila on matala. Rakennuksen sisätilasta ei tehty aktiivi- tai passiivihavaintoja lepakoista.

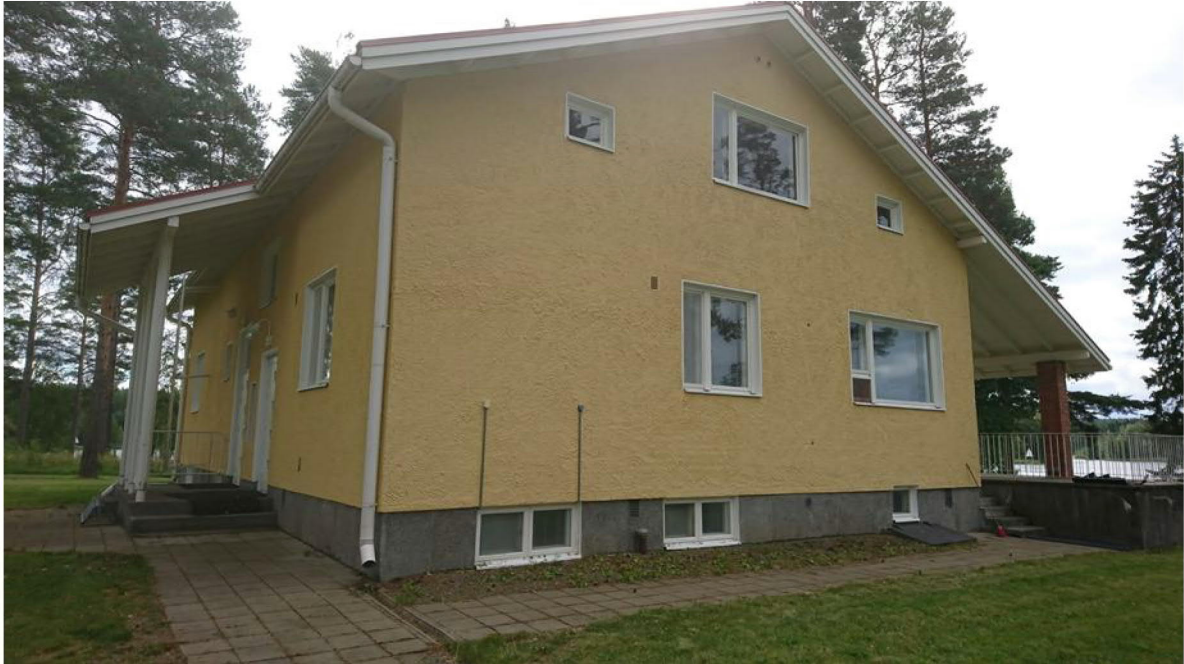
Kuva 9. Niementalo.

Niementalo on 1,5 kerroksinen rapattu omakotitalo, jossa on ullakkotila. Ullakko on kylmä tila ja rakenteet ovat tiiviit ja aukot on tukittu. Ullakkotilasta ei tehty aktiivi- tai passiivihavaintoja lepakoista.

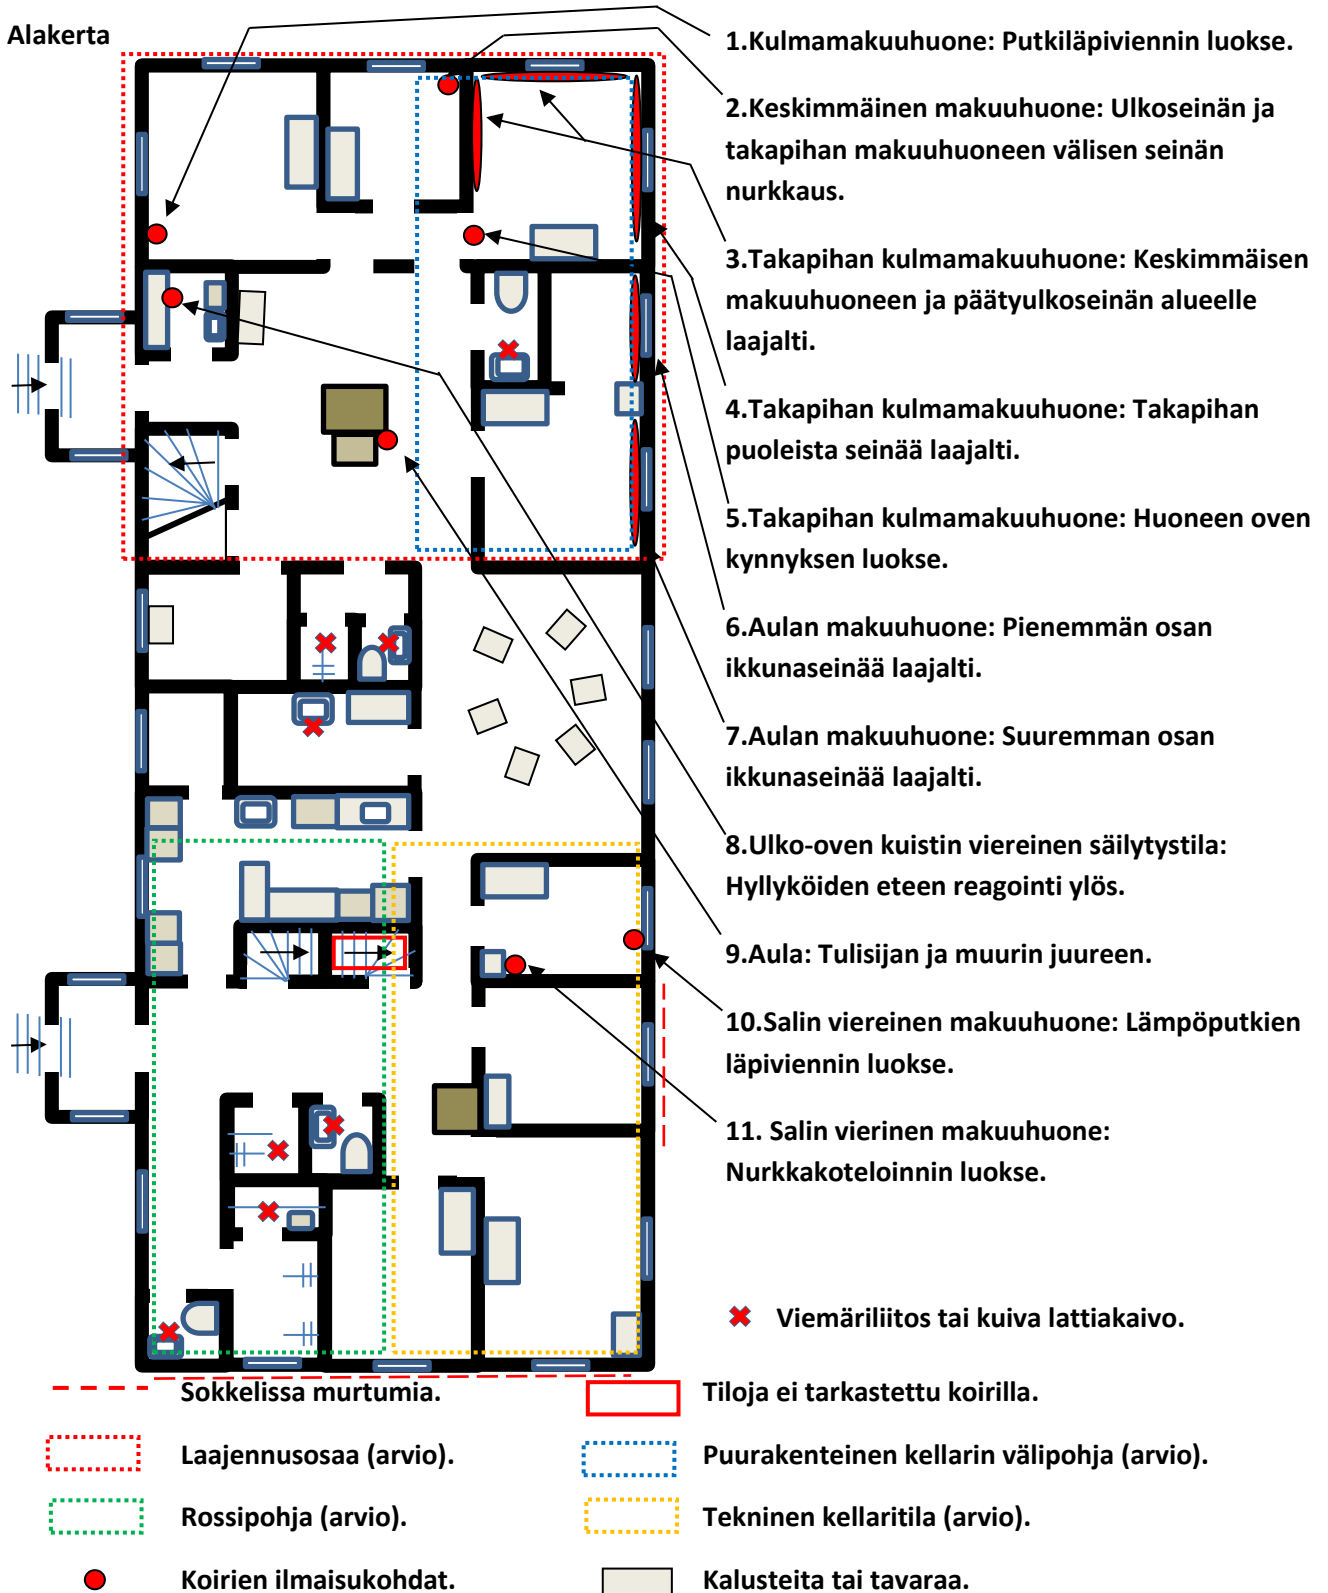
LIITE 1.1

Kartoitettavan kohteen pohjapiirros ja koiran tekemät merkkaukset

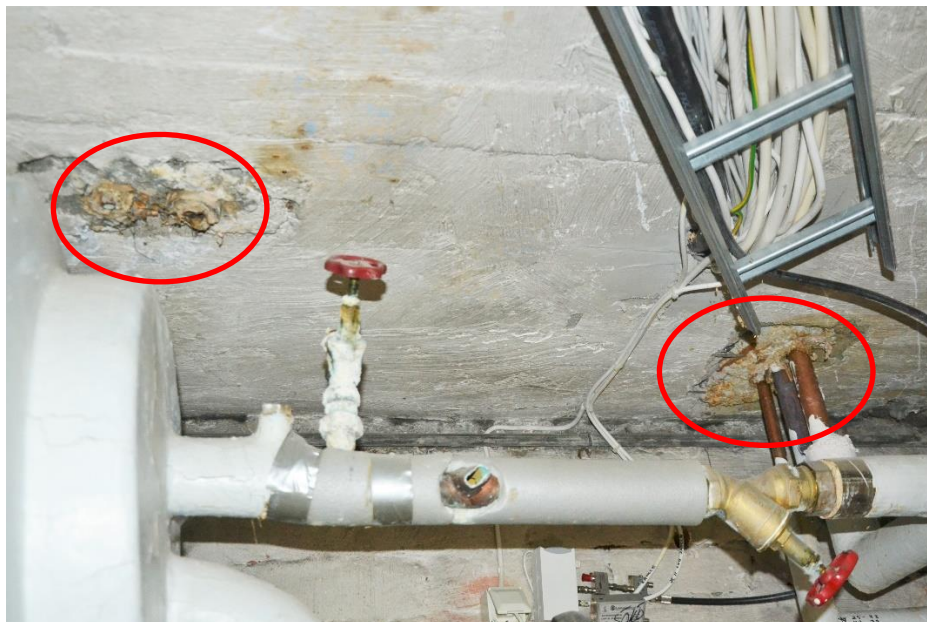
Esimerkkikuva teknisestä tilasta asuinkerrokseen nousevista epätiiviestä läpiviennistä.

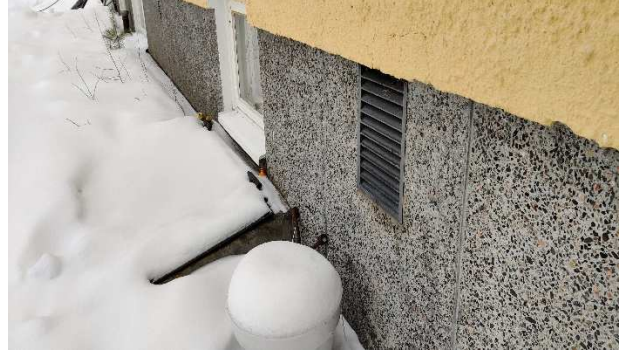
Kuva 9. Kellarin korvausilmäräppänät tulevat sokkelin läpi.

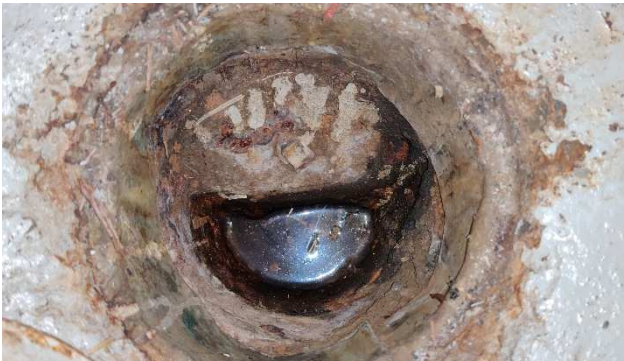
Rakennuksen pohjaviemäri ja kellarin lattiakaivot ovat alkuperäisiä ja valurautaisia. Havaintojen perusteella ainakin lattiakaivoissa on nähtävissä selkeitä ruostevaurioita. Valurautaisten viemäreiden tekninen käyttöikä (50 v) on ylittynyt. Pohjaviemärit ja lattiakaivot suositellaan joko uusittavaksi, tai korjattavaksi sukitusmenetelmällä.

Kuva 34. Valurautaiset lattiakaivot huonokuntoiset. Kuva teknisen tilan lattiakaivosta.

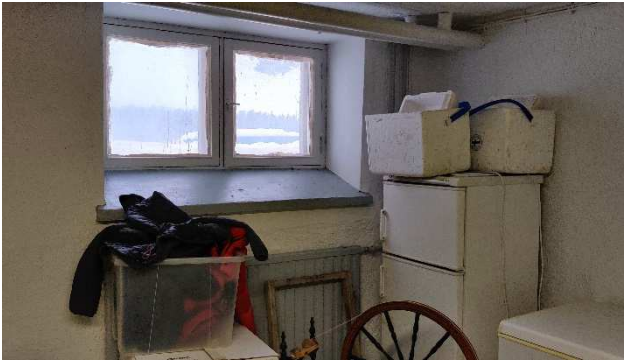
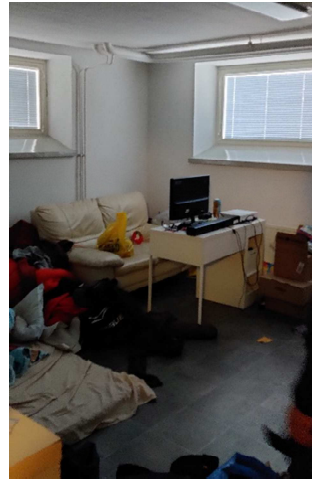
Kuva 36. Kellarissa on sisäpuolinen tiiliverhous. Läh-
tötietojen mukaan tiiliverhouksen takana on ilmarako
ja pikisively. Rakennetta ei selvitetty tutkimusten yh-
teydessä.

Kuva 37. Kellarin päädyssä on asuinhuone, johon on
uusittu lattiapinnoitteeksi klinkkerilaatta.

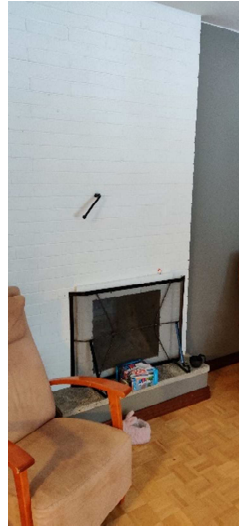
Kuva 41. Kohteessa alkuperäinen paikallaan muurattu takka. Takka on varustettu kesäpellillä. Takan kuntoa ei tarkastettu.

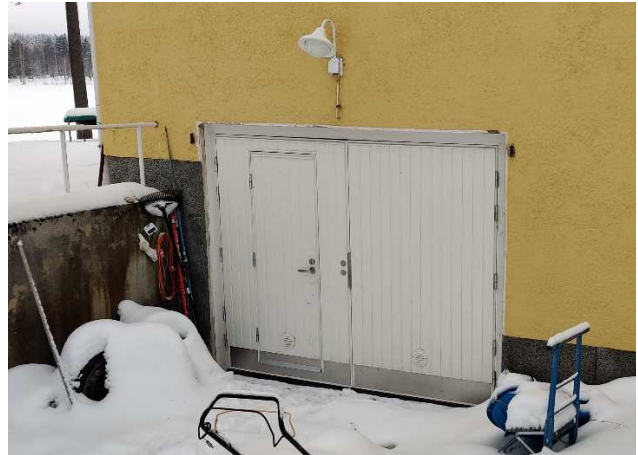
Kuva 43. Autotallin ovi on puurakenteinen ja varustettu erillisellä kulkuovella.
