# **Asiantuntija-arvio rakennuksen kunnosta ja korjaustarpeesta**

Työväentalo  
Kylmäojantie 47  
80710 Kontiolahti

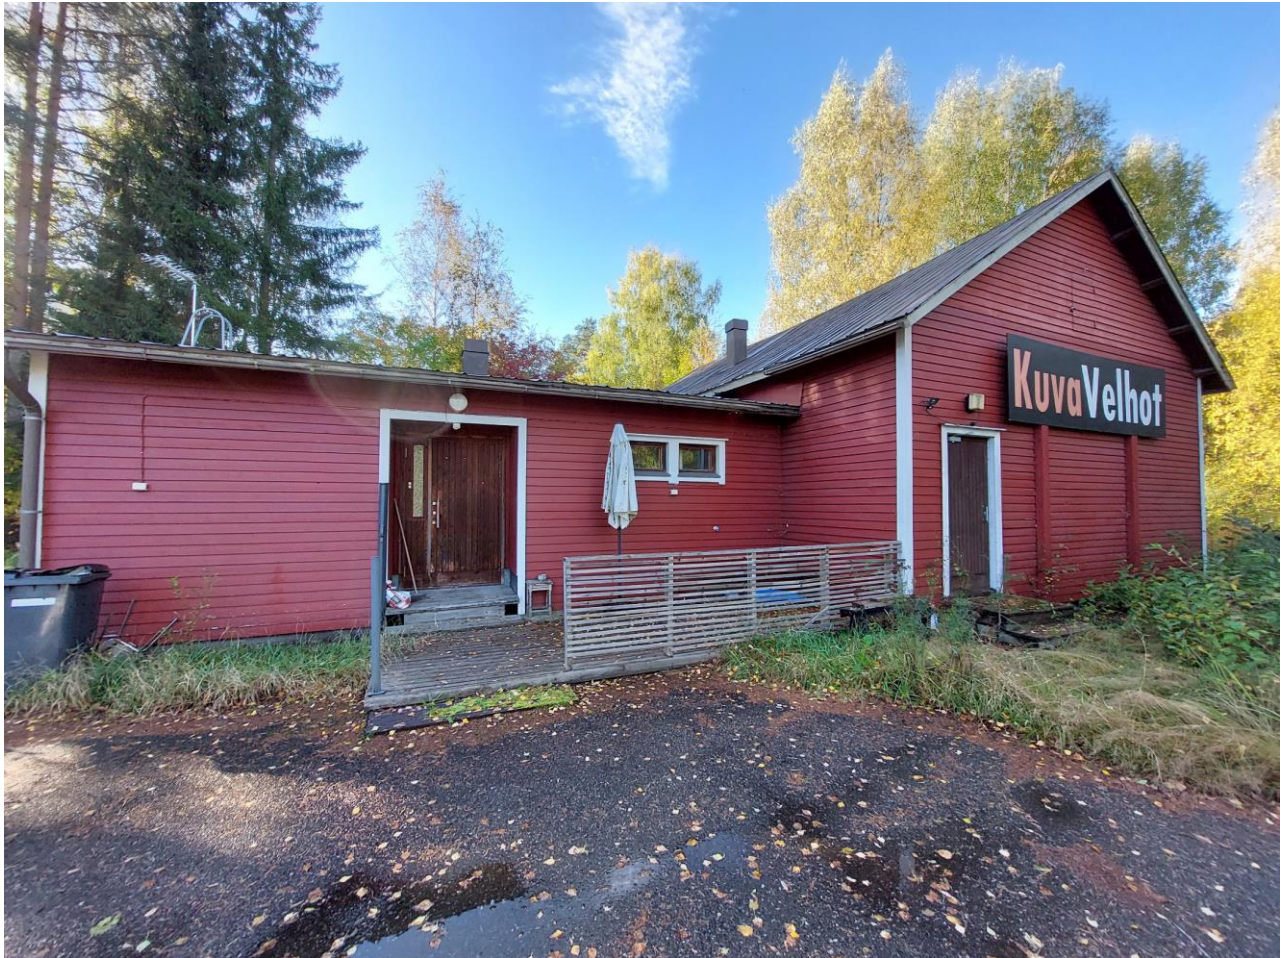
Yleiskuva rakennuksesta

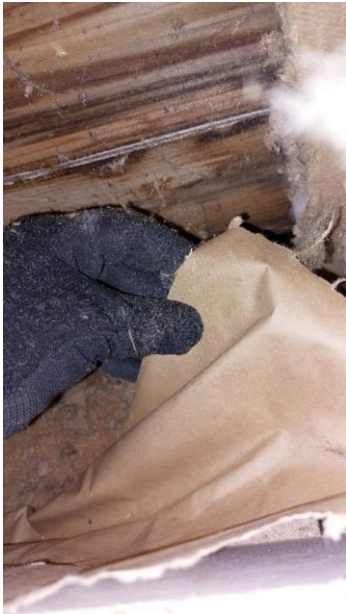
Kuva 16. Ulkoseinän ilmansulkuna on käytetty muovilla pinnoitettua rakennuspaperia.

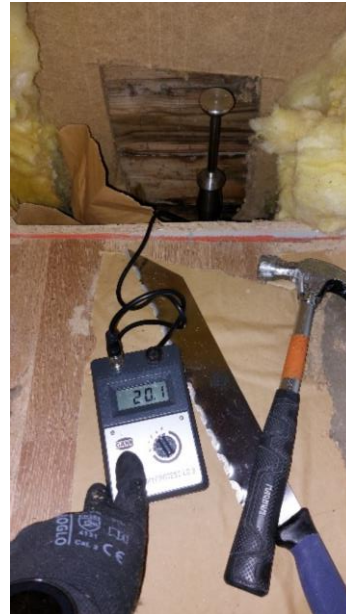
Laajennusosan ulkoseinän alaosissa havaittiin kosteusvaurioon viittaavaa hajua. Alaohjauspuussa mitattiin koholla olevaa rakennekosteutta. Merkisivulla tarkasteltuna ulkoseinän ja lattian liittymissä on havaittavissa hallitsemattomia korvausilmavirtauksia. Ulkoseinärakenteen toteutustapaa voidaan pitää kosteusteknisenä riskirakenteena, kosteusvauriot ovat tehtyjen paikallisten avausten perusteella todennäköisiä. Rakennuksen sokkeleissa todettiin yksittäisiä halkeamia, pääosin sokkelit todettiin peruskuntoisiksi.

Kuva 17. Alaohjauspuussa mitattiin selkeästi koholla olevaa kosteutta.

- Alkuperäisellä rakennusosalla ulkopuolisen lämmöneristeen poistaminen ja julkisivun muuttaminen tuulettuvaksi rakenteeksi. Toimenpiteiden yhteydessä alimman hirsikerran kunnan tarkempi tarkastaminen ja tarvittaessa uusiminen.
- Ulkoseinärakenteiden kunto ja toteutustapa suositellaan selvitettäväksi tarkemmin kuntotutkimuksilla laajennusosalla, kun rakennusta seuraavan kerran peruskorjataan. Nyt tehtyjen pistokoeluentoisten rakennevausten perusteella ulkoseinien alaosissa on olemassa ainakin paikallisia korjausta vaativia kosteusvaurioita laajennusosalla.

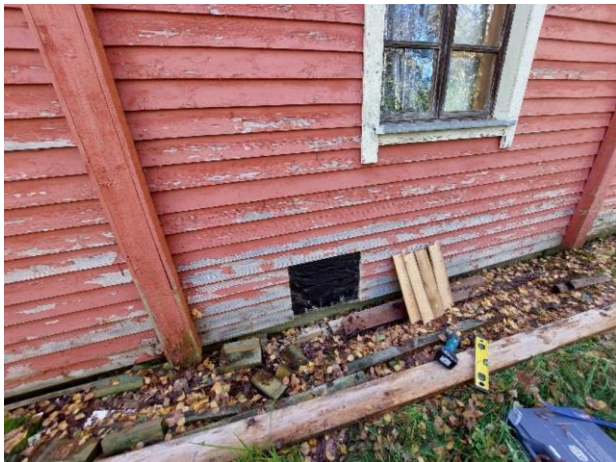
Kuva 26. Toinen avaus tehtiin takaseinustalle.

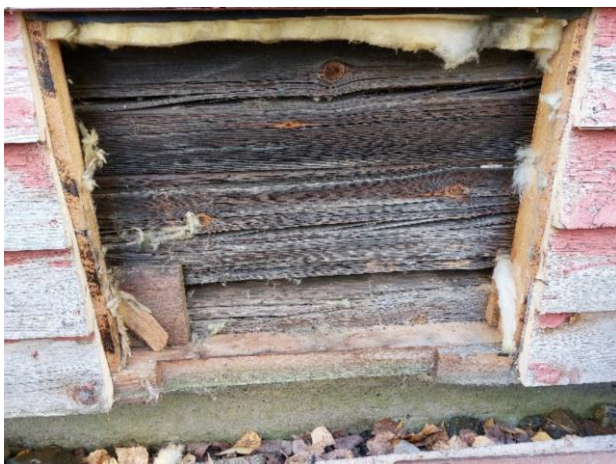
Kuva 28. Ulkoseinän avausta.

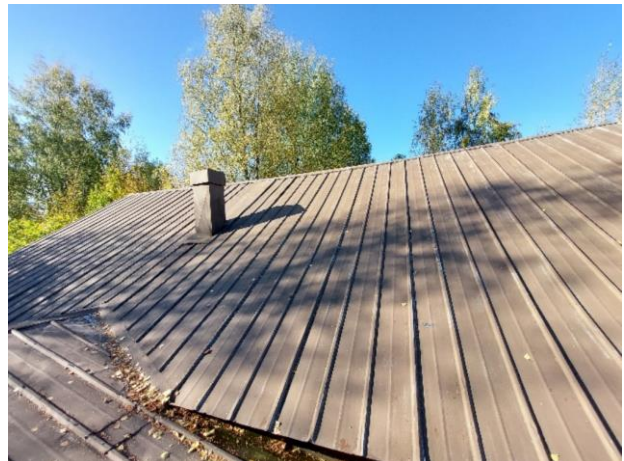
Kuva 39. Alkuperäisen rakennusosan vesikatto sa-  
manikäinen laajennuksen kanssa.

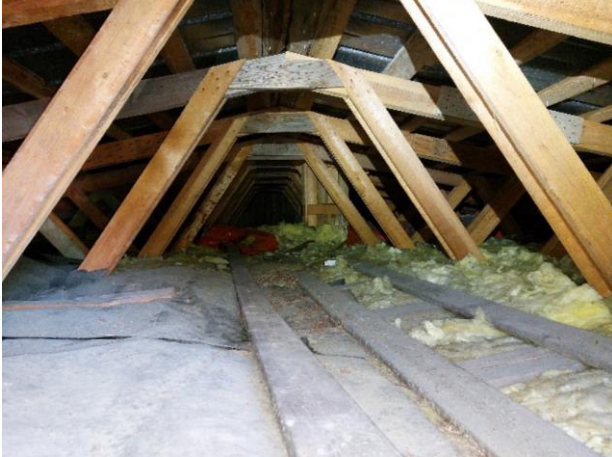
Kuva 41. Lämpivientä.

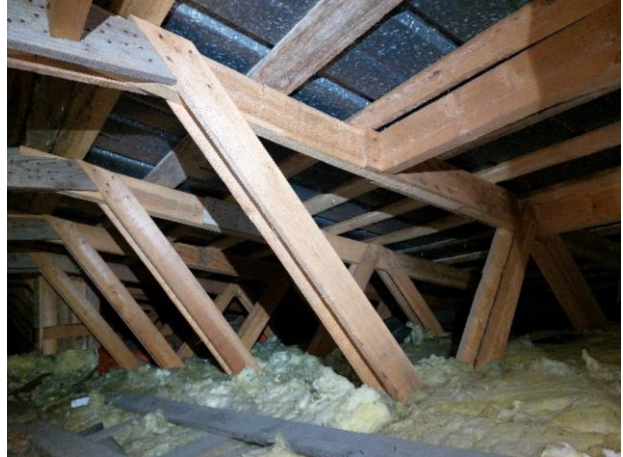
Kuva 42. Yleisnäkömä laajennusosan yläpohjatilasta.

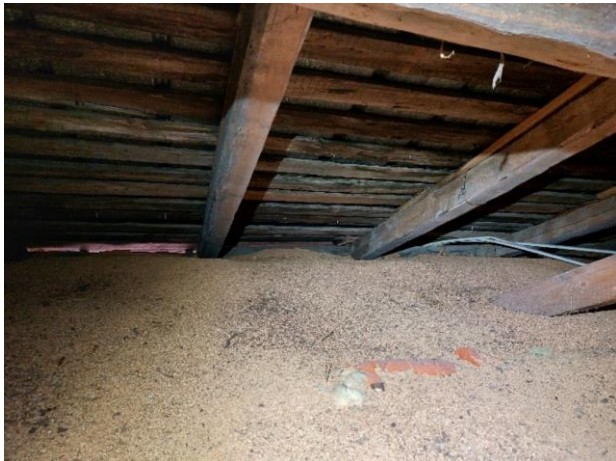
Kuva 47. Yläpohja on puru ja olkieristeinen.

- Yläpohjarakenteiden kuntoa suositellaan selvitettäväksi tarkempien kuntotutkimusten avulla, kun rakennusta seuraavan kerran ollaan saneeraamassa: eristekerroksessa voi olla pii-leviä vaurioita. Vaihtoehtoisesti eristeiden uusiminen (poistaminen imuautolla) ja korvaami-nen nykyaikaisella puhallettavalla selluvillaeristeellä.
- Laajennusosalla vaurioituneiden lämmöneristeiden uusiminen ja muiden kosteusvaurioitu-neiden materiaalien poistaminen (alakatot, puurakenteet ym.).
- Profiilipeltikatteen kunto todettiin heikoksi ja sen uusiminen on ajankohtaista lähitulevaisuu-nessa. Vesikaton uusimisen yhteydessä myös yläpohjan lämmöneristeiden uusimine on suo-siteltavaa toteuttaa.

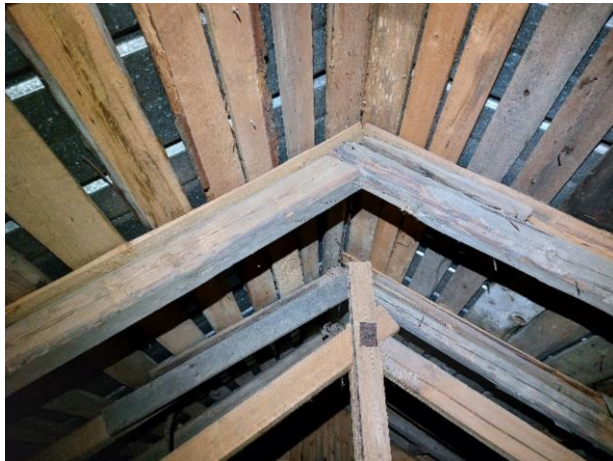
Kuva 48. Yläpohja on alkuperäinen.

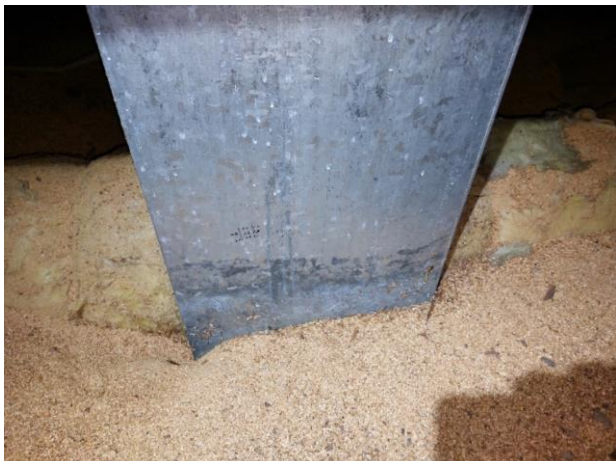
Kuva 49. Harjakatto, ei aluskatetta.

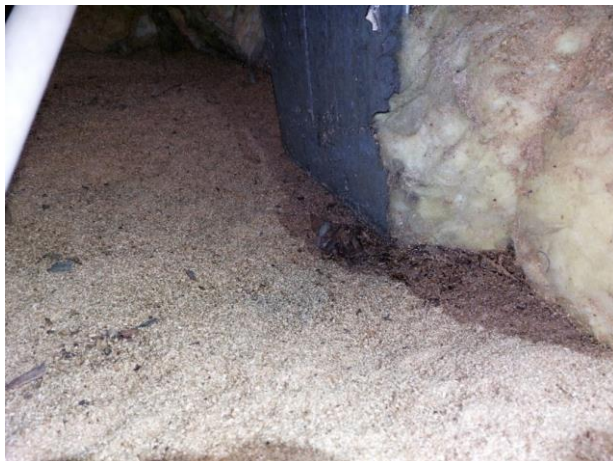
Kuva 50. Yläpohjan läpi yksittäisiä läpivientejä.

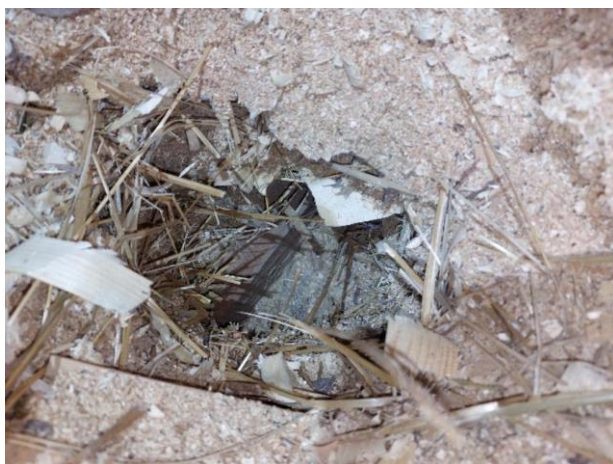
Kuva 52. Yläpohjan lämmöneristeenä on käytetty ol-  
kia.

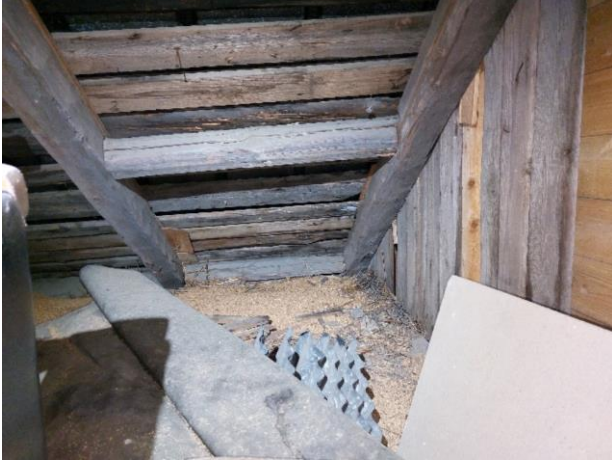
Kuva 53. Olkikerros n. 30 cm paksu.

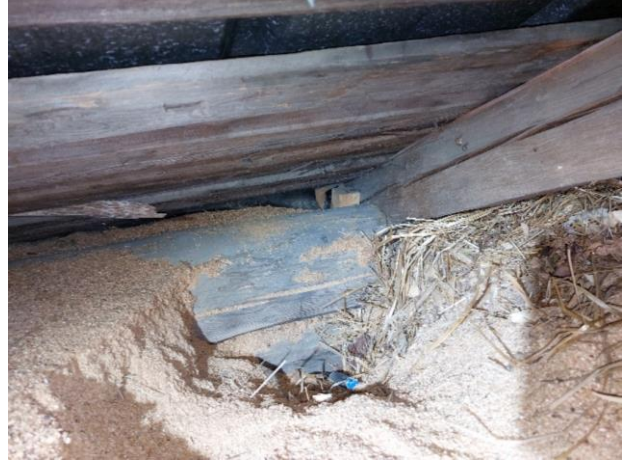
Kuva 54. Ylimmässä hirsikerrassa ei havaittu vauri-  
oita.

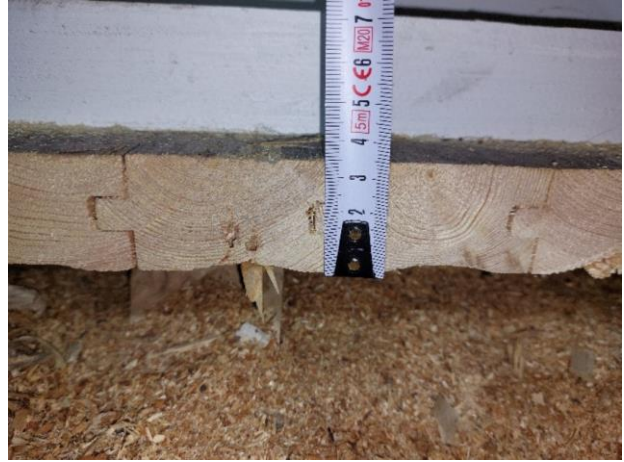
Kuva 63. Lankkulattian alla pieni ilmarako.

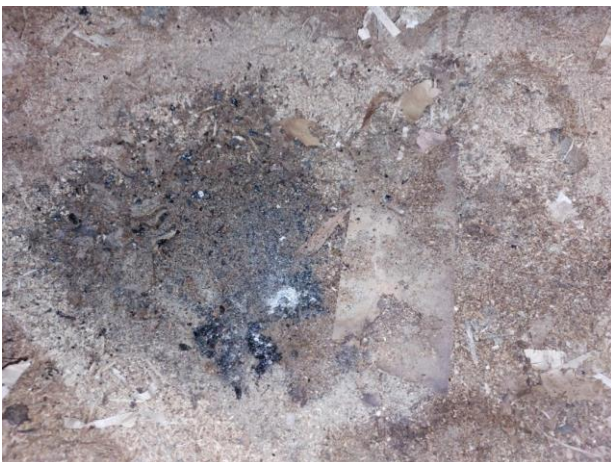
Kuva 66. Roskavalun päällä pikisivelykerros.
